Parecer Técnico SEI-GDF n.º 161/2018 - IBRAM/PRESI/SULAM/COIND/GEINP

Interessado: Petrogama Comércio de Combustíveis Ltda

Atividade Licenciada: Posto de Abastecimento de Combustíveis, Lavagem e Lubrificação

Tipo de Licença: Licença de Operação

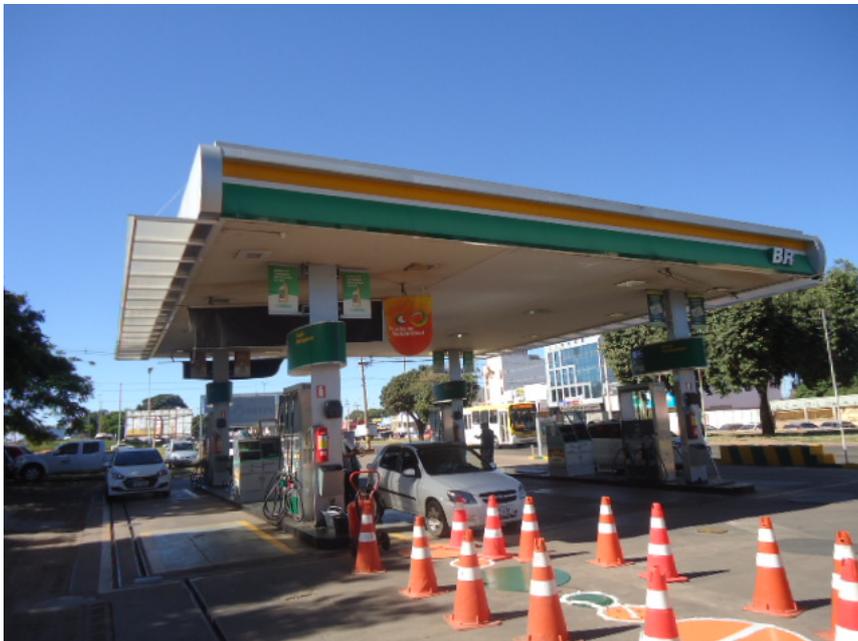
No empreendimento consta 1 (uma) pista de abastecimento (**Foto 2**), toda a área é circundada por canaletes, estando o mesmo sob a devida cobertura. Entretanto, o canaleta não abrange toda a área necessária, de forma a impedir que possíveis vazamentos sejam interceptados pelo canaleta. Como pode ser observado (**Fotos 03 e 04**), parte do veículo estacionado para abastecimento fica fora da área abrangida pelo canaleta e cobertura da pista e não há caimento no piso para o canaleta. Assim, o efluente ou possível vazamento gerado nessa porção não abrangida pelo canaleta é direcionado para o sistema de drenagem pluvial ou infiltra no solo, tendo em vista que o piso de um dos lados de fora da pista de abastecimento não é impermeabilizado.

Foto 2: Pista de abastecimento com piso impermeável e circundado por canaleta.

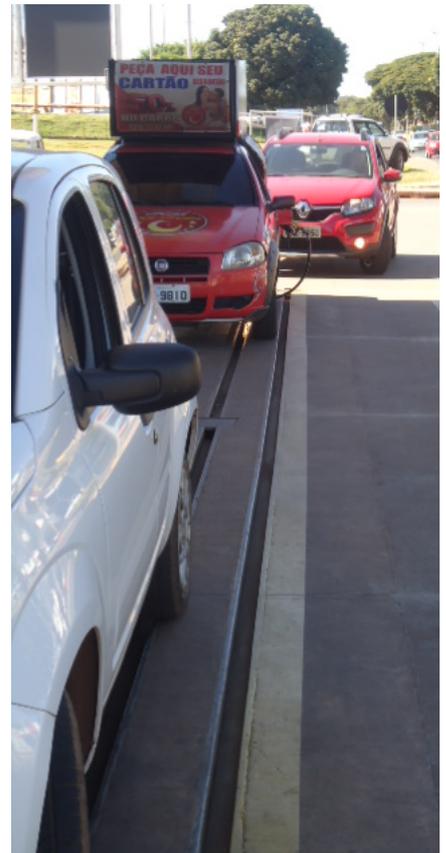
Foto 3: Pista de abastecimento com piso impermeável e circundado por canaletes, não abrangendo toda a área necessária. Como pode ser visto o efluente é direcionado para os canaletes de água e óleo.

Análise: **Cumprido parcialmente**. Foi constatado em vistoria a adequação dos canaletes da pista de abastecimento, porém não está adequada conforme a norma NBR 14605, pois o canaleta não abrange toda a área necessária, como pode ser visto em vistoria o efluente oleoso ou vazamento gerado é Como pode ser visto o efluente ou vazamento gerado pode ser direcionado para os canaletes de águas pluviais. Nesta situação, o efluente ou vazamento é direcionado para o piso permeável, favorecendo a infiltração de contaminantes no solo, conforme fotos 3 e 4.
6. Reparar as rachaduras da pista de abastecimento;

Na área de abastecimento, foi observado que os canaletos localizados na pista de abastecimento, não possuem a eficiência necessária para conter potenciais vazamentos de combustíveis, devendo ser revisto o modelo implantado de forma a garantir que a drenagem pluvial não seja afetada por contaminantes.

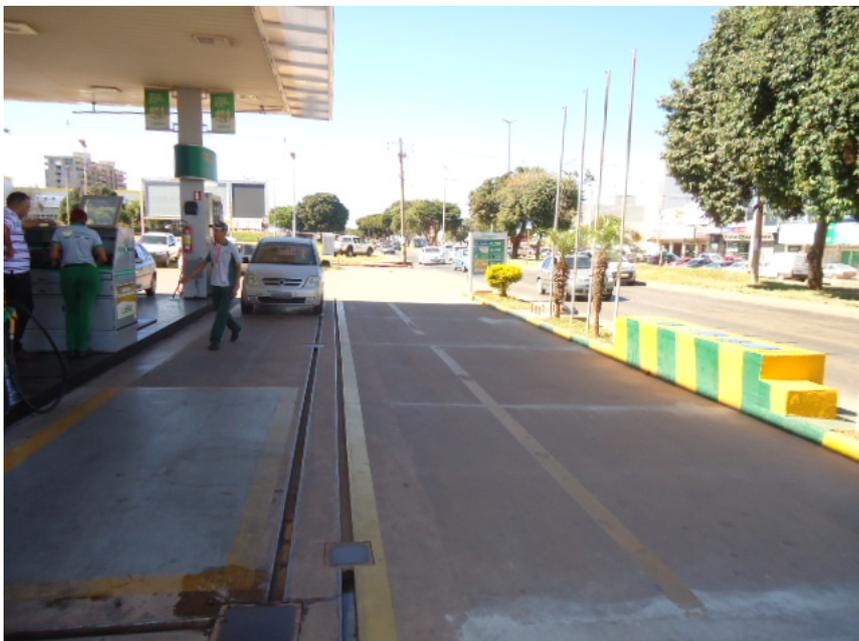
Foto 4: Destaque da abrangência ineficiente do canaleta no outro lado da pista de abastecimento.

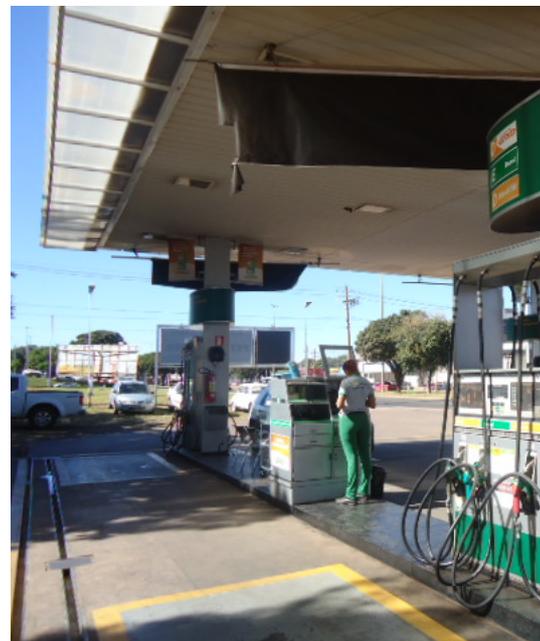
Na pista de abastecimento existem 2 (duas) ilhas, contendo 4 (quatro) unidades abastecedoras cada, sendo estas com 6 (seis) bicos injetores cada (**Fotos 5 e 6**) e 1 (um) filtro de diesel, totalizando 4 (quatro) unidades abastecedoras, 24 bicos injetores e 1 filtro de diesel, dotado de câmara de contenção de vazamento - *sump* de bomba e check-valve; constava com manutenção adequada. O posto contém uma unidade de filtragem (**Foto 7**) localizada fora da pista de abastecimento e ao lado dos respiros, mas em área coberta e circundada com canaleta. A linha de sucção desta unidade contém *check valve* e as conexões estão sob câmara de contenção.

Foto 5: Pista de abastecimento contendo 2 ilhas, com unidade

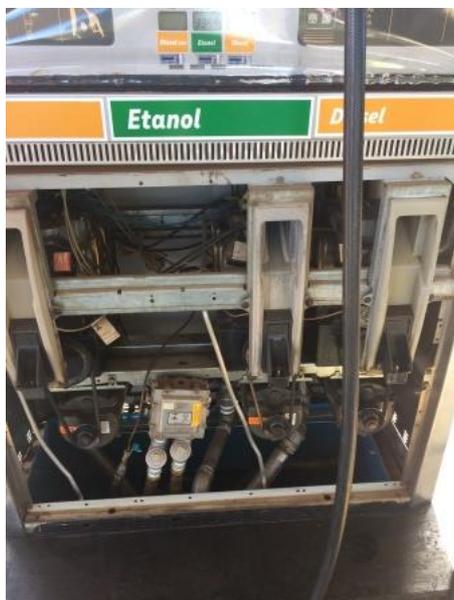
Foto 6: Unidade de abastecimento de diesel com câmara de contenção.

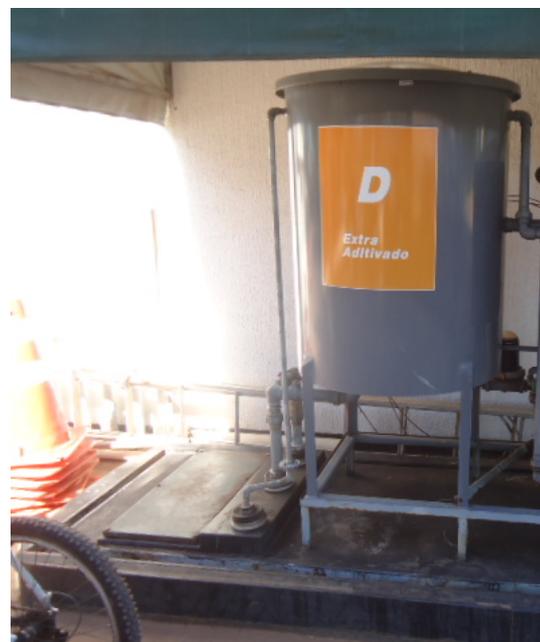
Foto 7: Unidade de filtração de diesel em área fora da pista de abas: circundado por canaleta. Além disso, as conexões e tubulações são

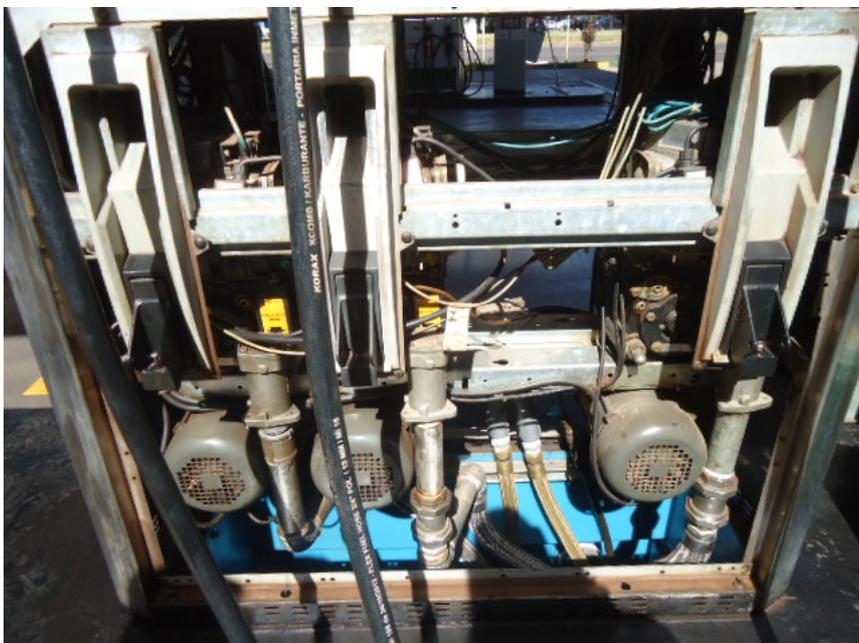
As unidades abastecedoras contem câmara de contenção – *sump* de bomba, estão adequadas e com manutenção satisfatória (**Fotos 8 e 9**).

Foto 8: Unidades abastecedoras contem câmara de contenção – *sump* de bomba e check-valve.

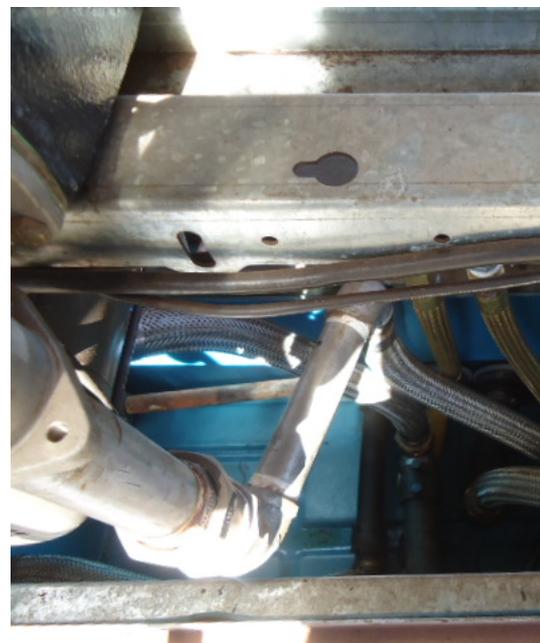
Foto 9: Detalhe das tubulações conectadas e com

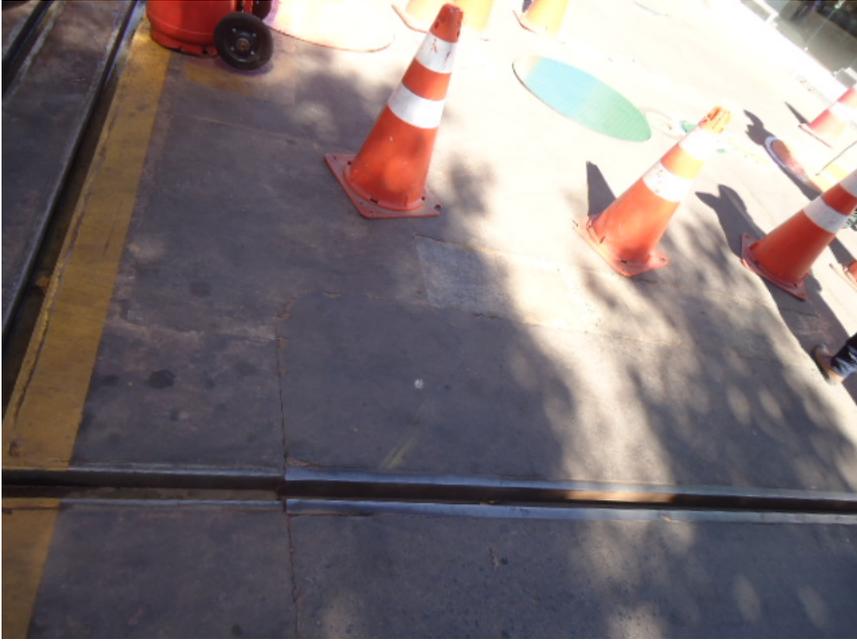
Os canaletes da pista de abastecimento possuem as dimensões necessárias e direcionam os efluentes para o sistema separador de água e óleo (SAO) (**Foto 10**). As linhas de sucção do SASC apresentam válvula de retenção junto à bomba (*check valve*).

Foto 10: Os canaletes da pista de abastecimento possuem as dimensões necessárias e direcionam os efluentes para o sistema separador de água e óleo (SAO).

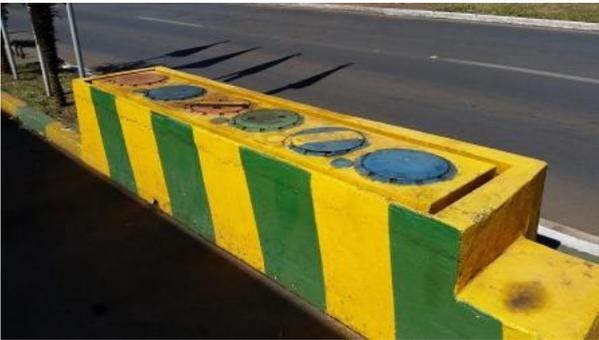
Foto 11: Descargas à distância em piso impermeável e circundadas por canaleta.

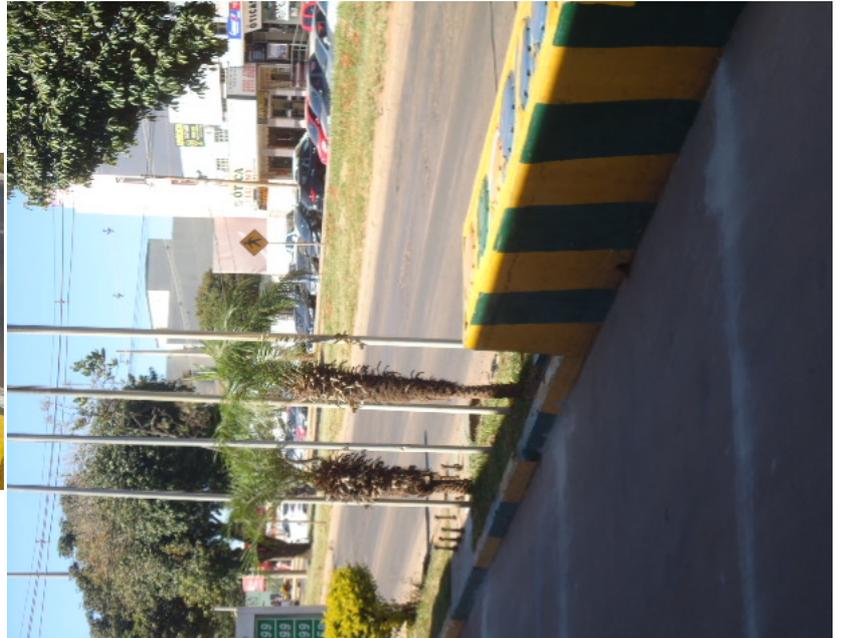
Foto 12: Descargas à distância em piso impermeável e circundadas por canaleta.

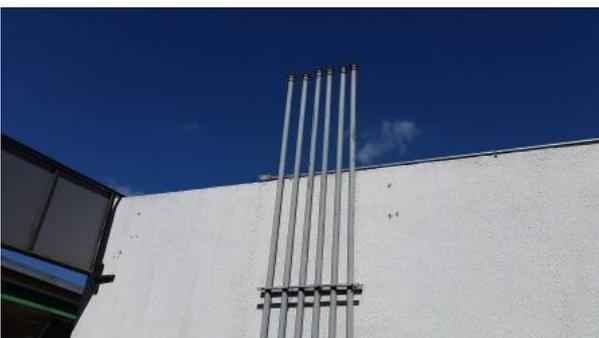
Os respiros dos compartimentos dos tanques estão localizados na lateral da edificação do empreendimento, possui 6 (seis) respiros com terminais corta-chamas instalados e respeitam o raio esférico livre de 1,5m e altura total acima de 3,70m e são de tubo metálico e estão em conformidade com a legislação vigente (**Foto 13**).

Foto 13: Respiros com terminal corta chamas.

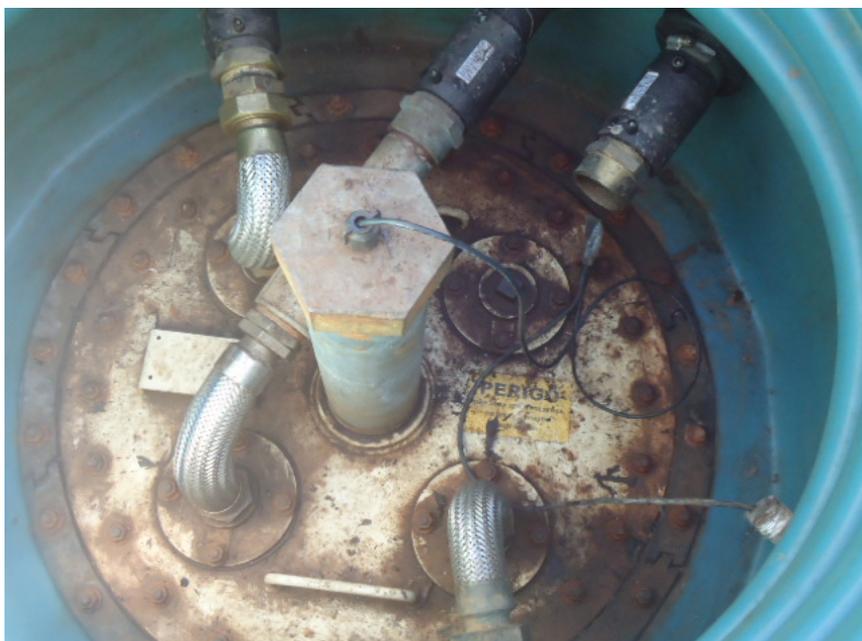
Foto 18: Boca de visita de um dos tanques com câmara de contenção (*sump* de tanque). Em destaque, a tubulação (linha de combustível) não conectada ao tanque e não tamponada.

Análise: **Não Cumprido**. Não foi tamponado a linha localizada aberta na boca de visita do tanque tripartido. Conforme constatado em vistoria, fotos 18 e 19.
2. Adequar o monitoramento ambiental dos tanques subterrâneos de forma que o sensor permaneça no espaço intersticial do tanque e em caixa de passagem estanque, com rosca BSP 11 FPP e em aço galvanizado, conforme a NBR 5580, com tratamento ou proteção contra corrosão externa, após sua montagem;

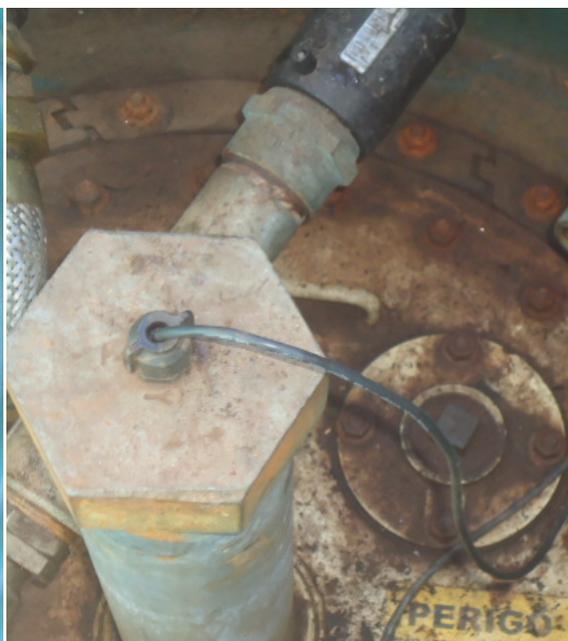
Foto 19: Detalhe da tubulação (linha de combustível) não conectada ao tanque e não tamponada.

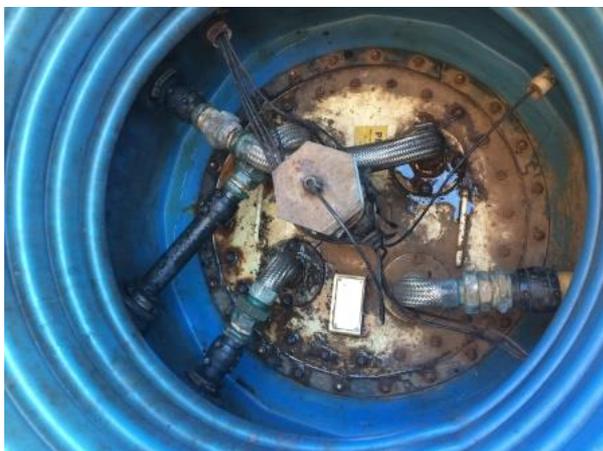
Foto 20: A tubulação subterrânea do SASC é constituída de PEAD.

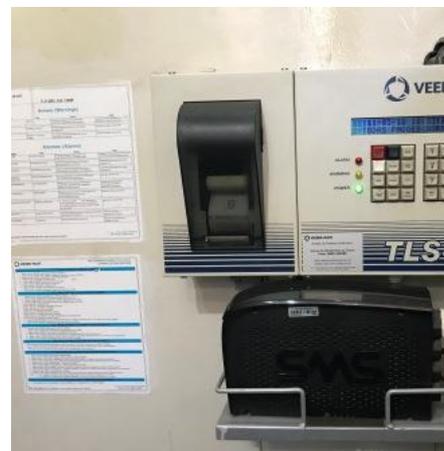
Foto 21: O controle de estoque é realizado eletronicamente e os tanques intersticiais em funcionamento, confirmado no painel eletrônico.

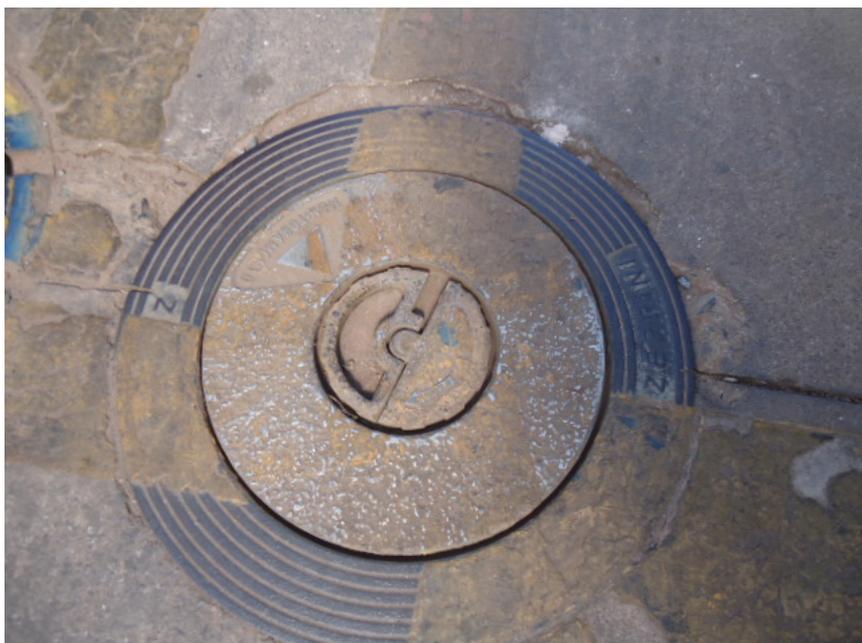
A caixa de passagem do sensor do monitoramento estava com muito resíduo líquido e indícios de oxidação em seu interior, apesar de sua tampa estar bem enroscada (**Foto 22**).

Foto 22: Monitoramento intersticial com câmara de contenção e caixa de passagem

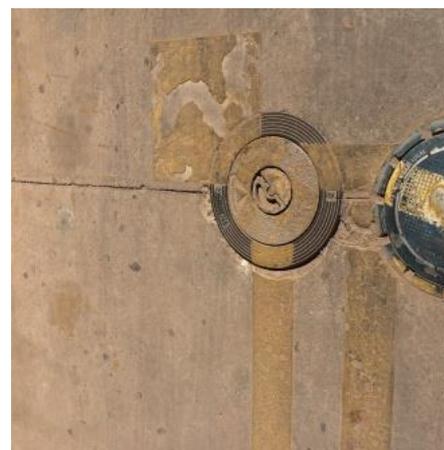
As 06 (seis) descargas sobre os tanques são seladas e apresentam câmara de contenção (*spill container*) (**Foto 23 e 24**). Essas descargas possuem válvula anti-transbordamento e não possuem canaletes circundando-as, estando, assim, em desconformidade com ANBT NBR nº 13.786/2014.

Foto 23: Descarga sobre o tanque selado e com câmara de contenção de combustível no interior da câmara.

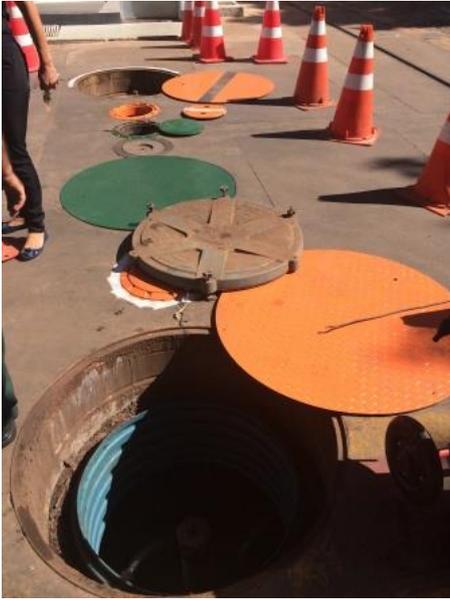
Foto 24: Detalhe dos Tanques, das descargas seladas sobre o tanque e o monitoramento intersticial.

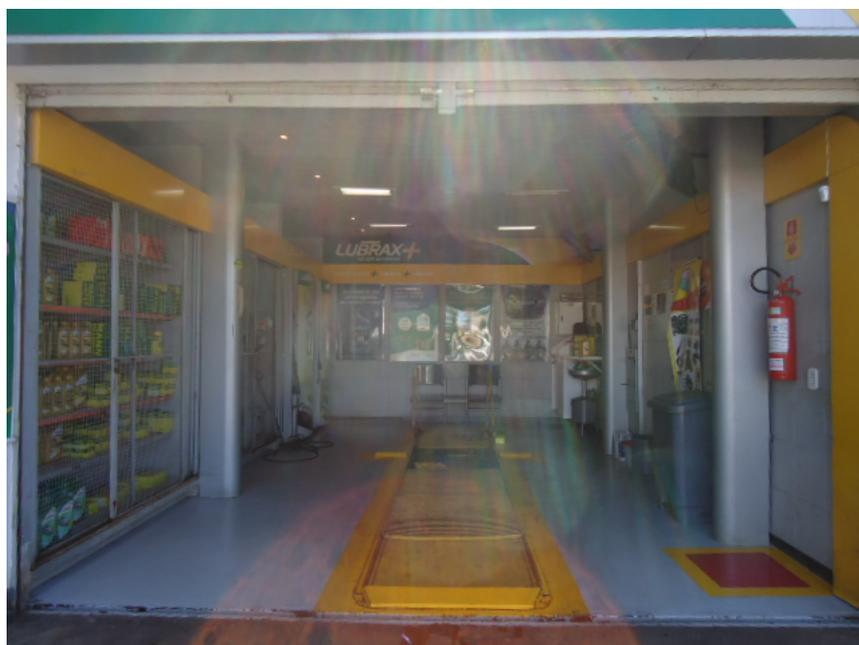
Foto 25: Área de lubrificação de veículos com piso impermeável em bom estado de conservação, vala central, cobertura e canaleta na entrada.

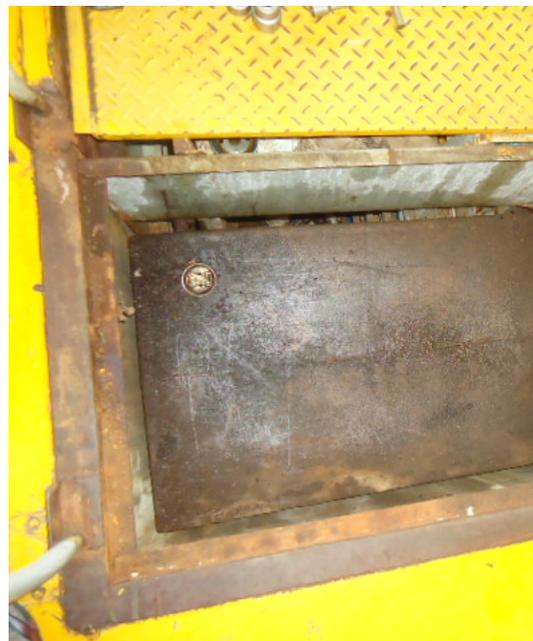
Foto 28: Tanque de polietileno disposto na vala central da área armazenar temporariamente o Óleo de Lubrificação Usado

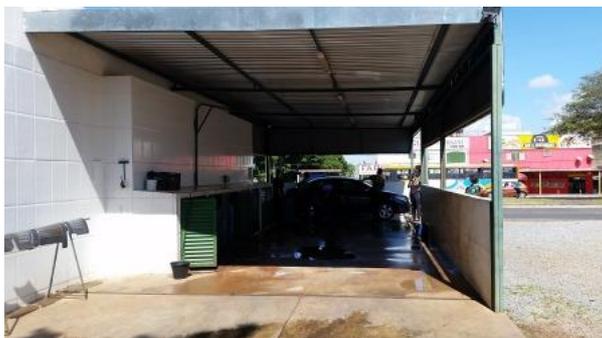
Foto 35: Área de lavagem de veículos com piso impermeável em bom estado de conservação, com cobertura e barreias e canaletes circundando a área.

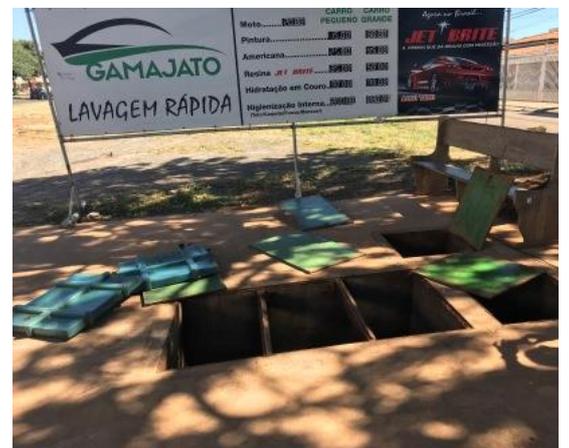
Foto 51: Caixa de areia em pré-moldado do SAO da pista de abastecimento em funcionamento.
