Parecer Técnico SEI-GDF n.º 201/2019 - IBRAM/PRESI/SULAM/DILAM-V

Referência: Licença de Operação

Interessado: Auto Shopping Derivados de Petróleo LTDA

Atividade Licenciada: Posto Revendedor de Combustíveis

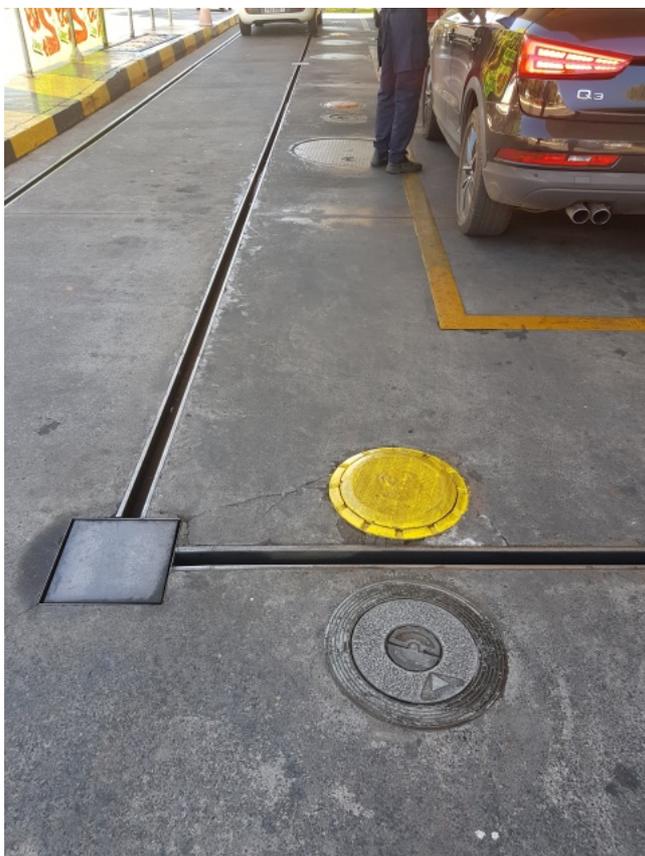
- O posto possui 04 (quatro) tanques subterrâneos de parede dupla, sendo 03 (três) de 30 m³ plenos e 01 (um) de 30 m³ bipartido em 15 m³, totalizando 120 m³, localizados na área de abastecimento (foto 01);

Foto 01 - Tanques na pista de abastecimento

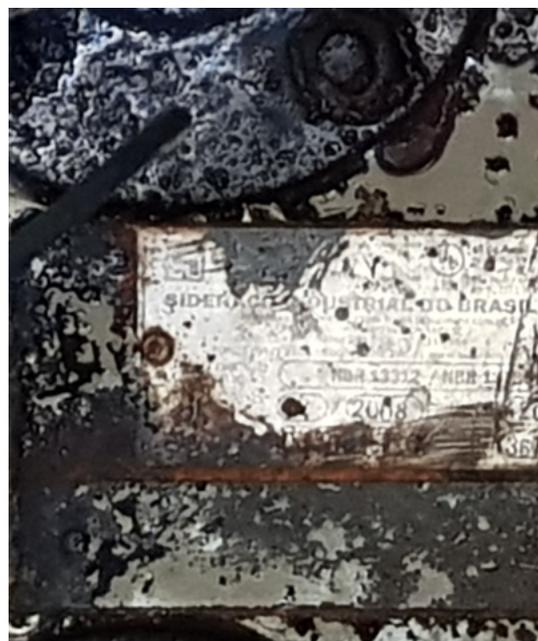
- Conforme informação na placa de identificação de um dos tanques, os mesmos foram fabricados em 2008 (foto 02), porém durante vistoria foi verificado que um dos tanques fora fabricado em 2009 (foto 03);

Foto 02 - Placa de identificação de um tanque

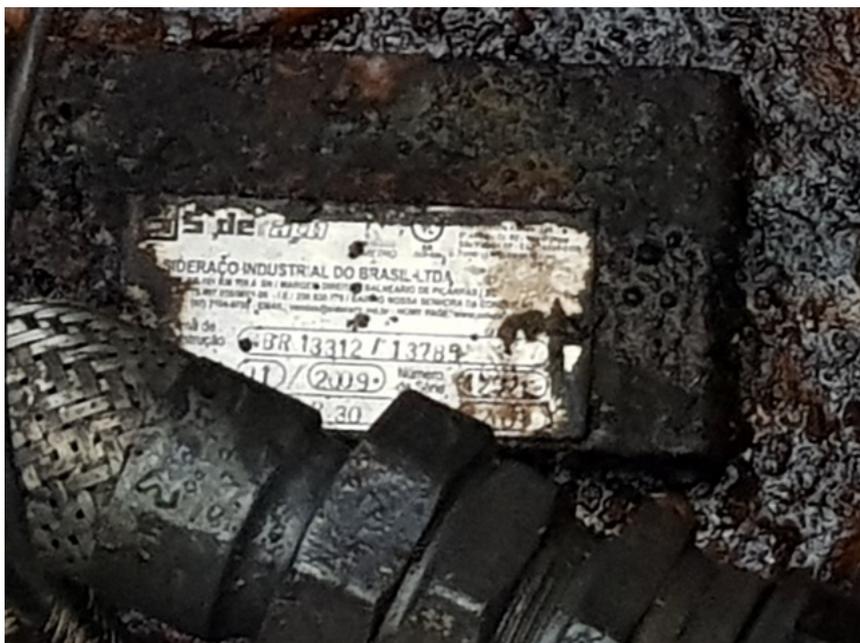
Foto 03 - Placa de identificação de mais um tanque, com o ano de fabricação de 2009

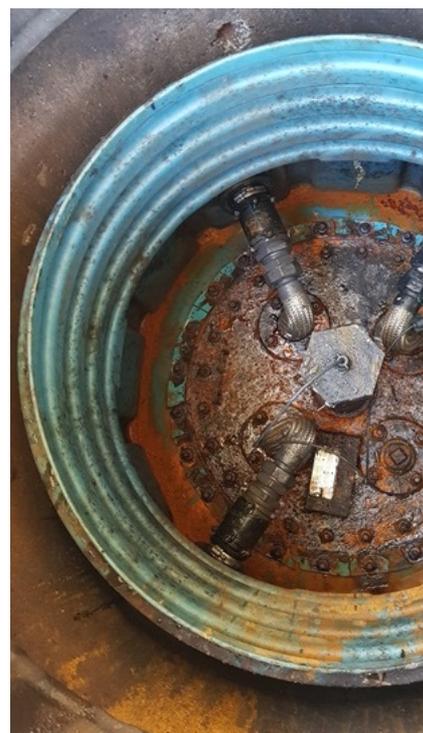
- Os tanques possuem câmara de contenção (foto 04) e descarga selada sobre o tanque, circundadas por canaletes, porém não foi possível verificar se as descargas seladas possuíam válvula anti-transbordamento (foto 05);

Foto 04 - Câmara de contenção de um dos tanques

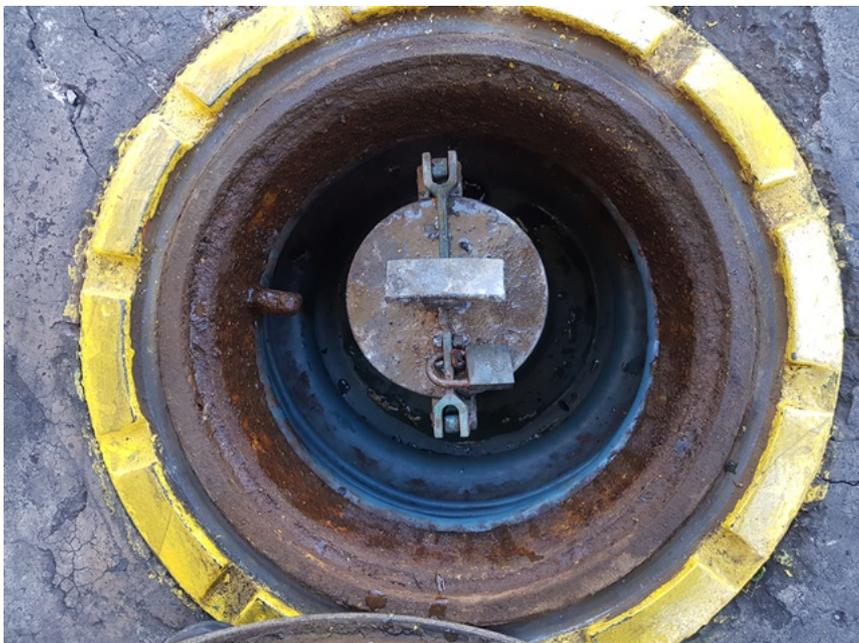
Foto 05 - Descarga selada sobre um dos tanques, sem manutenção e não foi possível verificar se havia válvula anti-transbordamento

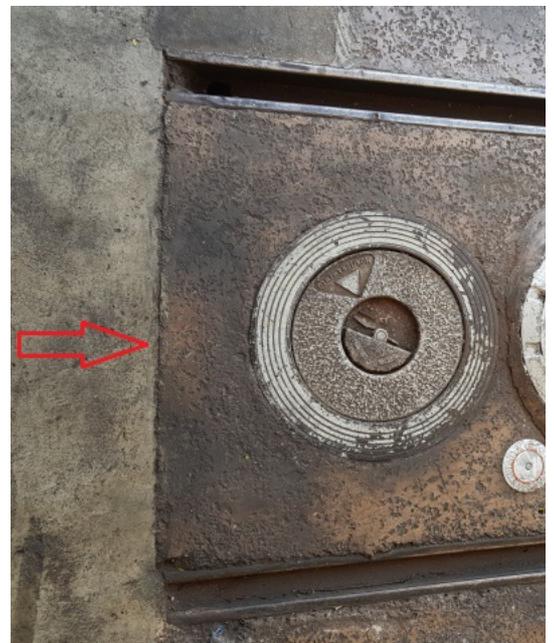
- Durante vistoria foi possível verificar que a descarga selada sobre um dos tanques, possui canaletes que não estão adequados, pois não circundam toda a descarga selada, podendo extravasar combustível para a drenagem de águas pluviais (foto 06 e 07);

Foto 06 - Descarga selada sobre um dos tanques, onde os caros áre

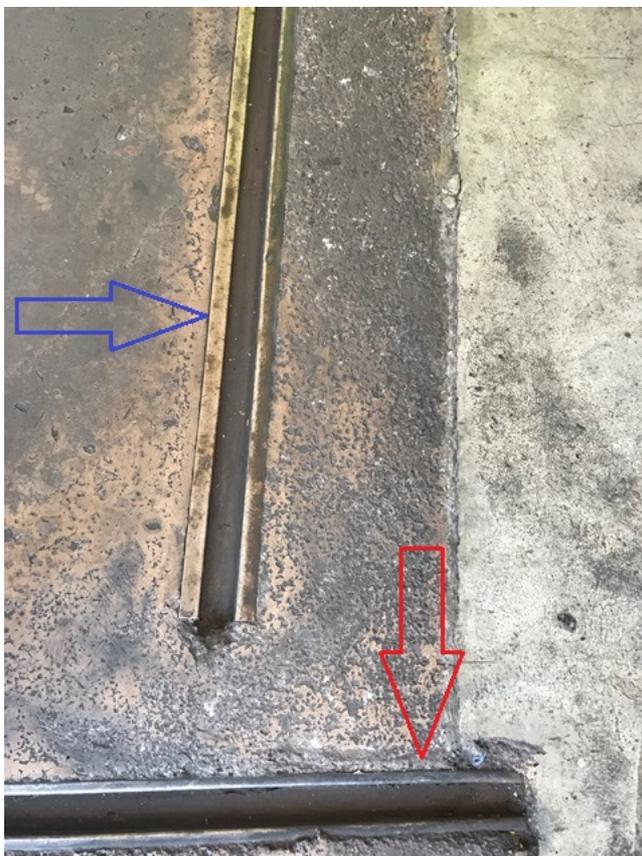
Foto 07 - O canaleta do SDO (seta vermelha), da descarga selada sobre o tanque mostrado na foto 06, pode vir a extravasar combustível para o canaleta da drenagem de águas pluviais (seta azul)

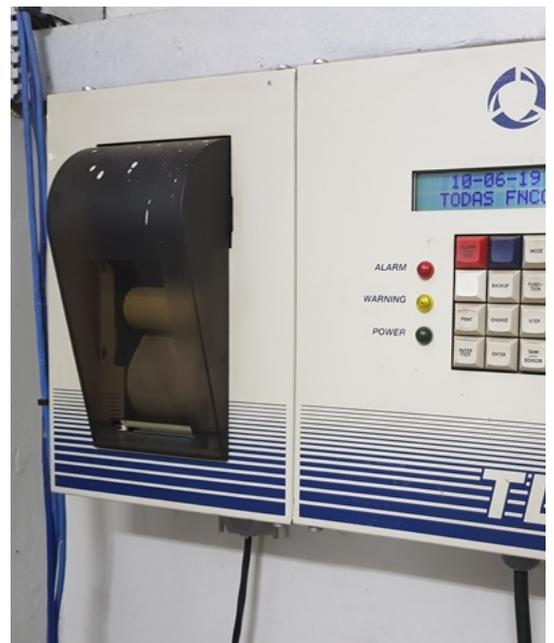
- O controle de estoque dos tanques é realizado eletronicamente, "Veeder Root", monitoramento ambiental intersticial (foto 08), no entanto no dia da vistoria não foi possível verificar o diagnóstico dos tanques, pois o gerente não possuía a senha do aparelho;

Foto 08 - Controle de estoque dos tanques é realizado

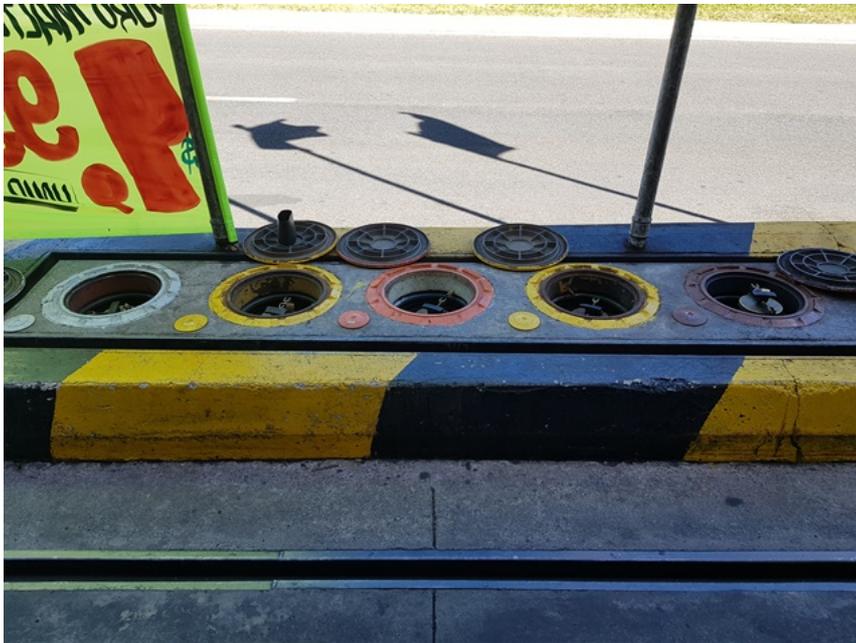
- As descargas seladas à distância apresentam câmara de contenção e são circundadas por canaletes (foto 09 e 10), estando em bom estado de manutenção;
- O posto conta com 05 (cinco) unidades de respiros com terminal corta-chamas (foto 11), durante a vistoria foi verificada que havia mais uma unidade de respiro, mas não foi possível identificar se de fato era um respiro (foto 12);

Foto 09 - Descarga selada a distância, dotada de canaletes ao seu redor

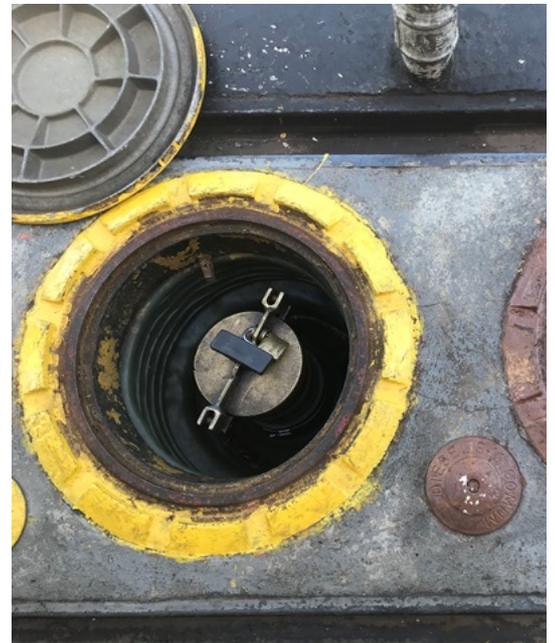
Foto 10 - Descarga selada a distância, com câmara de contenção

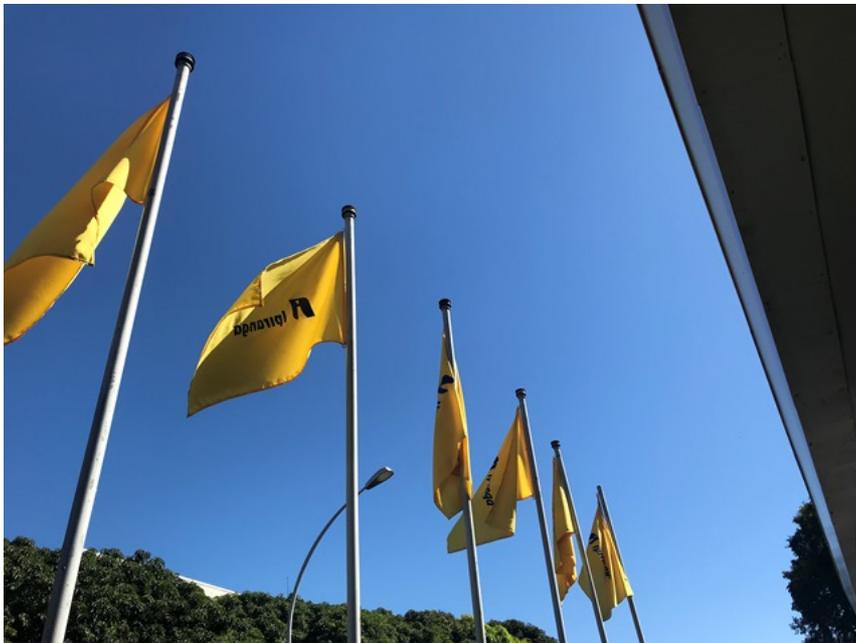
Foto 11 - Unidades de respiro dotadas de terminal corta-chamas

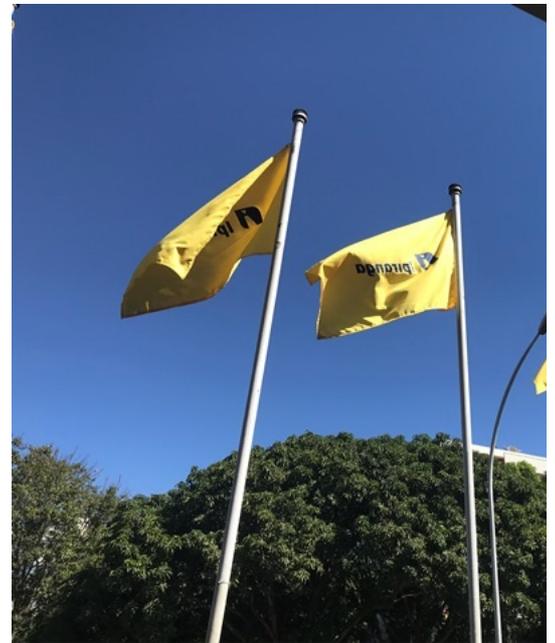
Foto 12 - Foi verificada a existência de uma unidade de res

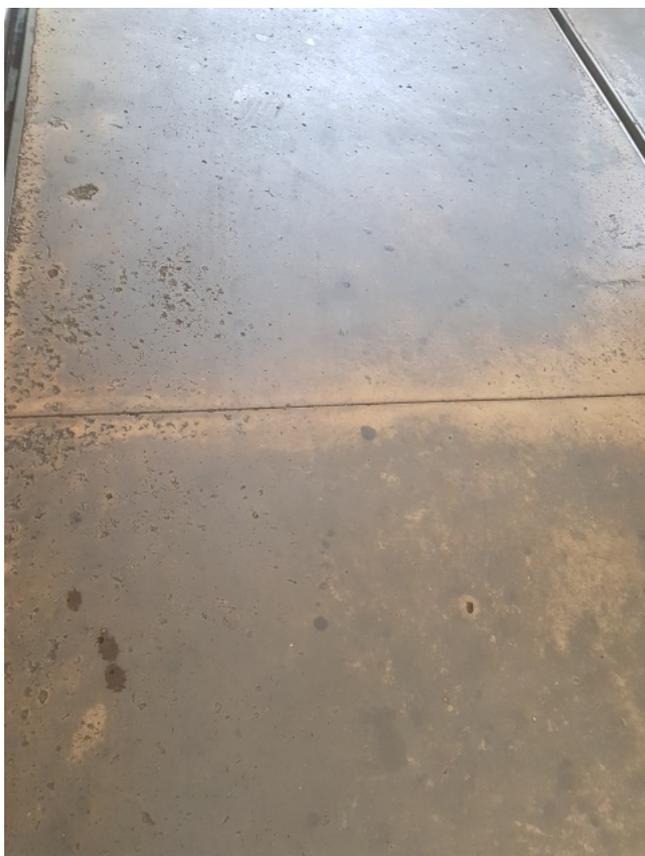
- A área de abastecimento possui piso em concreto armado, liso e impermeável onde foram verificadas a existências de algumas fissuras (foto 13) e com canaletes circundando toda a área sob abrangência da cobertura (foto 14);

Foto 13 - A área de abastecimento em concreto armado, liso e impermeável

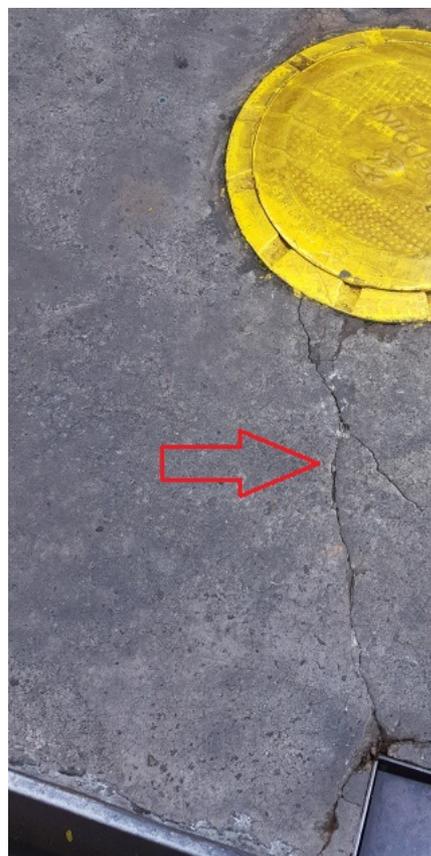
Foto 14 - Foram detectadas algumas fissuras na

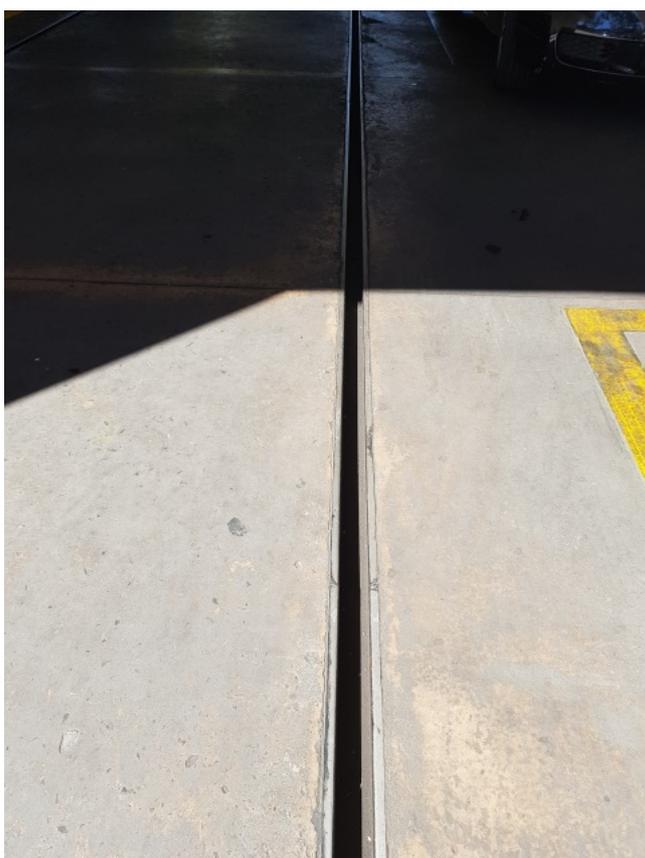
- Os canaletes da área de abastecimento apresentavam bom estado de manutenção e conservação (foto 15);
- Há 01 (uma) ilha de abastecimento localizada na pista, sendo que esta possui 03 (três) unidades abastecedoras, com 06 (seis) bicos injetores cada uma (foto 16);

Foto 15 - Canaletas da área de abastecimento em bom estado de manutenção e limpeza

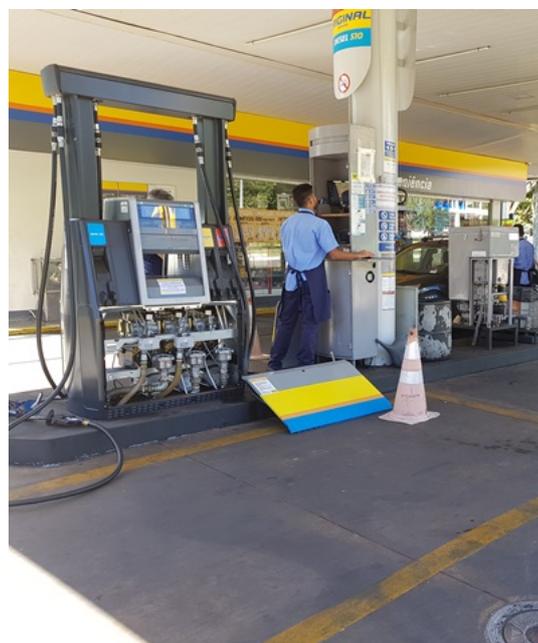
Foto 16 - Vista geral da área de abastecimento e sua ilha dot

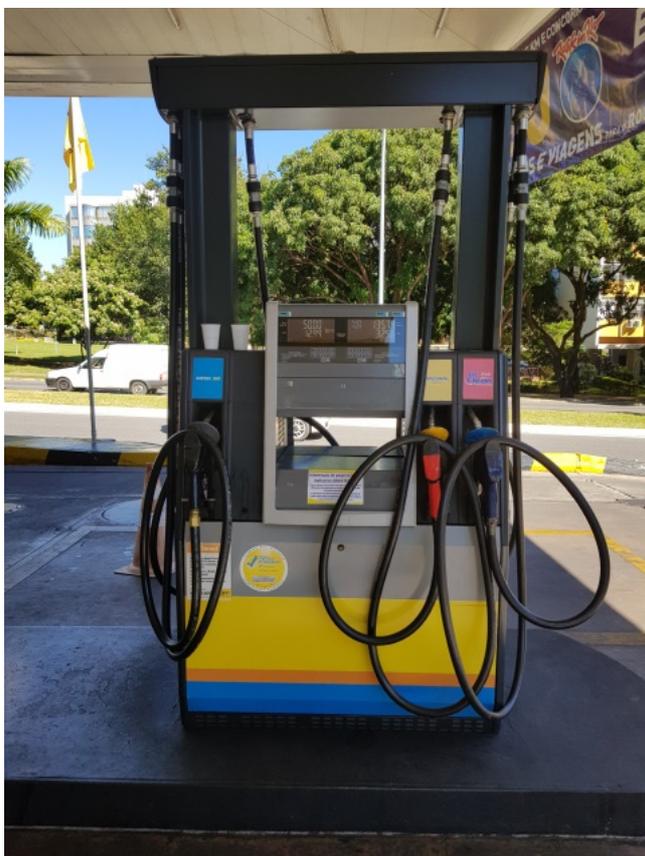
- As unidades abastecedoras de combustível (foto 17), são dotadas de câmara de contenção - *Sump* de bomba e sensor de detecção contra vazamentos (foto 18), durante a vistoria foi detectado que o *Sump* de bomba necessita de manutenção, pois havia restos de combustível em seu interior (foto 19);

Foto 17 - Unidade abastecedora dotada de seis bicos injetores

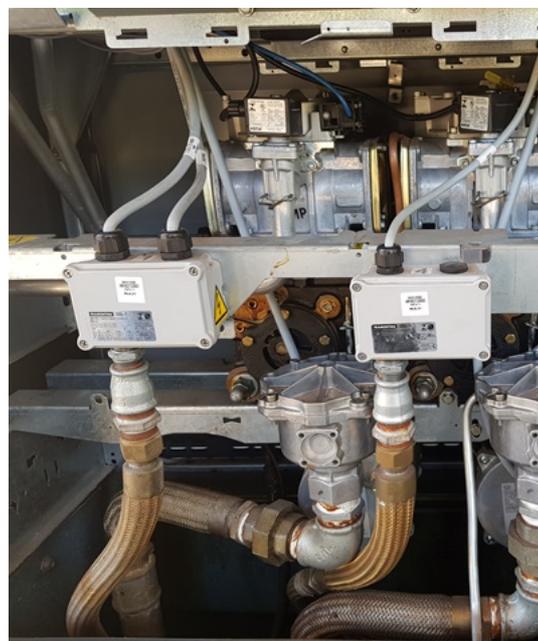
Foto 18 - Unidade abastecedora, dotada de *sump* de borracha e sensor de detecção de vazamento

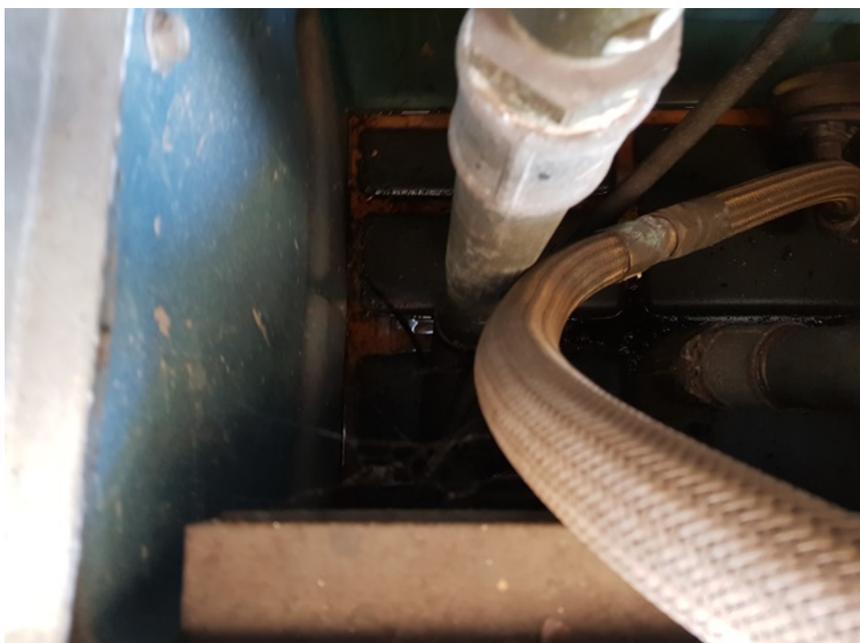
Foto 19 - *Sump* de bomba, de uma das unidades abastecedoras, sem manutenção adequada e com resíduos de combustível em seu interior

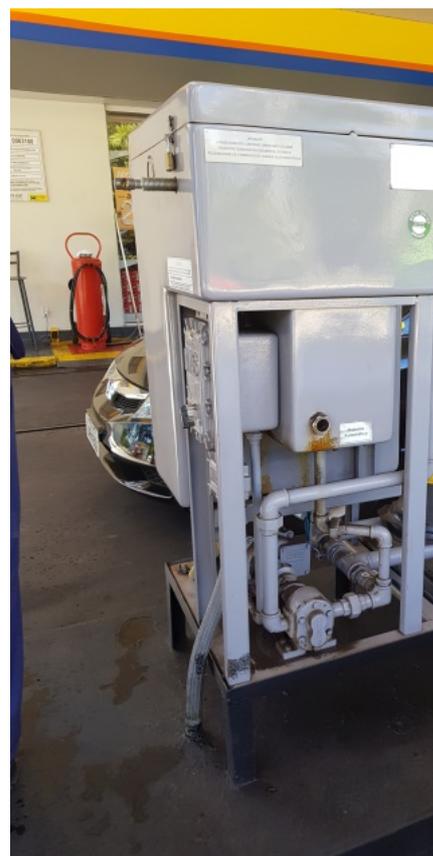
- O posto possui 01 (uma) unidade de filtragem de óleo diesel localizada na área de abastecimento e dotada de câmara de contenção, durante vistoria não foi possível verificar a câmara de contenção, pois a tampa havia sido pintada o que gerou um emperramento da mesma, não possibilitando sua abertura (fotos 20 e 21);

Foto 20 - Unidade de filtragem de combustível

Verificar se há vazamento na unidade de filtragem de óleo diesel, caso tenha, consertar o local e fechar o vazamento, comprovando com o envio de relatório fotográfico ao IBRAM após o término dos serviços;

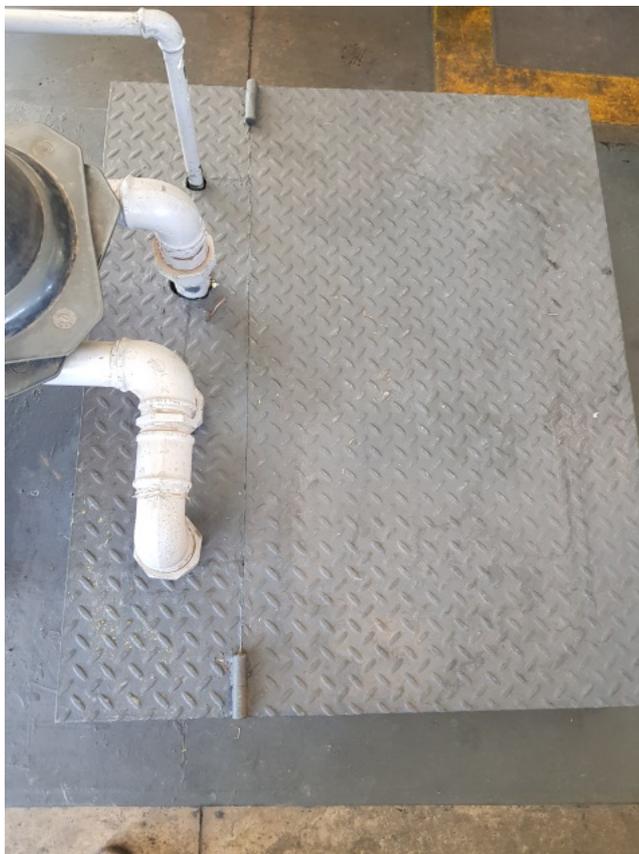
Foto 21 - Câmara de contenção do filtro de diesel, que não foi possível abrir pois as dobradiças haviam sido pintadas e por isso estavam e

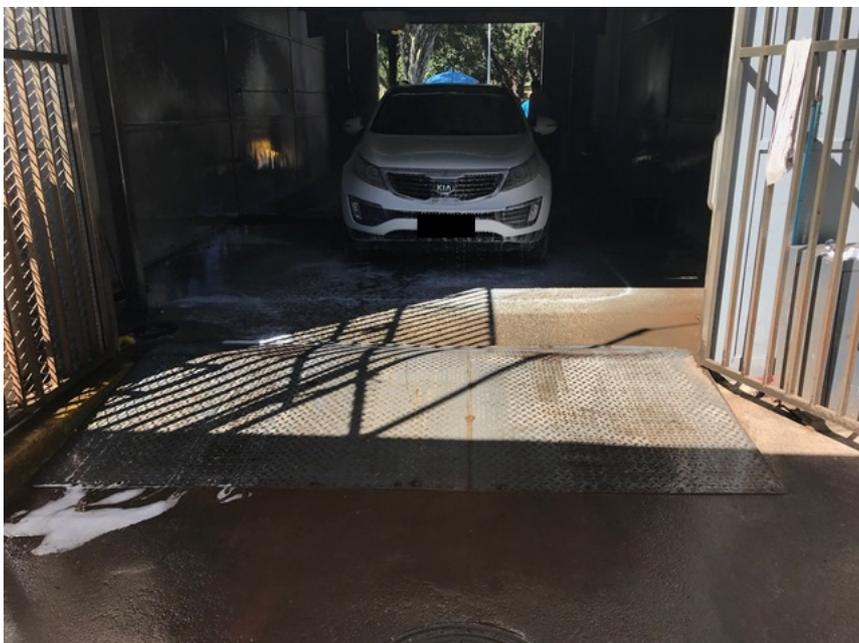
- O posto conta com uma área de lavagem (foto 22), composta por 01 (uma) caixa de areia (foto 23);
- A área de lavagem não conta com canaletas ao seu redor, contando com uma barreira de concreto onde foi instalada uma rampa que pode facilitar o extravasamento de efluente oleoso proveniente dos veículos para a drenagem pluvial (foto 24 e 25);

Foto 22 - Área de lavagem e rampa de saída de veículos

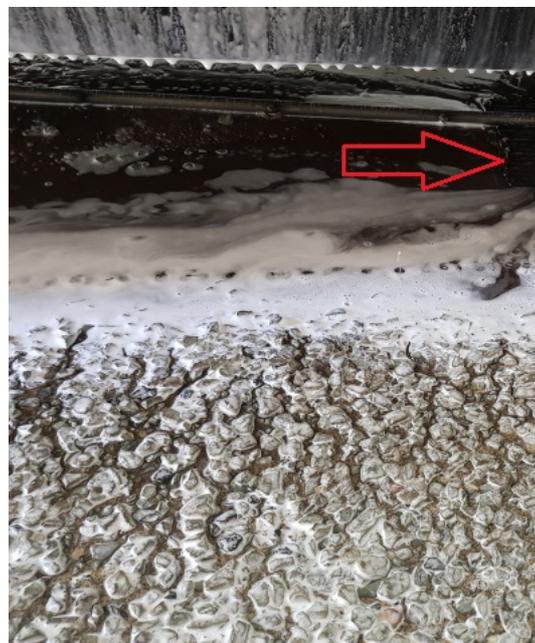
Foto 23 - Caixa de areia da área de lavagem, com

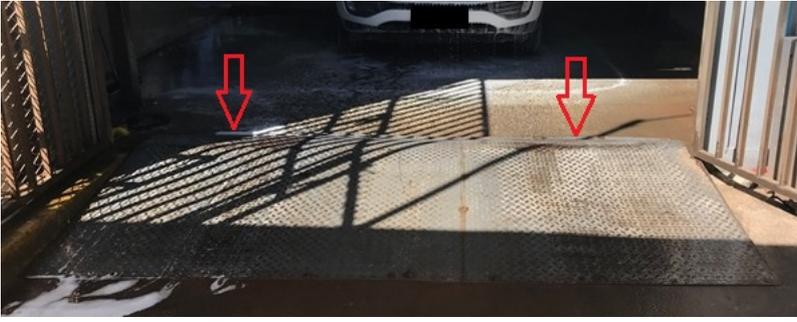
Foto 24 - Local de saída dos veículos sem canaletes

Instalar canaletes na entrada da lavagem de veículos e estes deverão ligar-se ao SAO específico desta área;

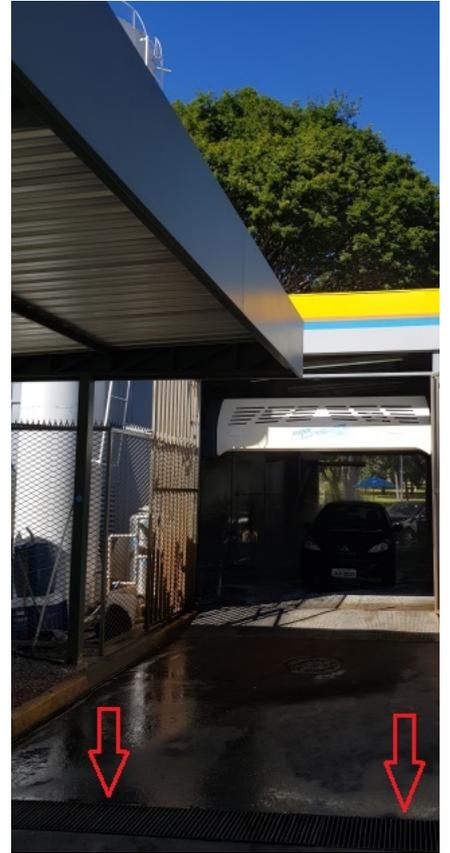
Foto 25 - Saída da lavagem, o escoamento da água do lava-jato e a drenagem de águas pluviais

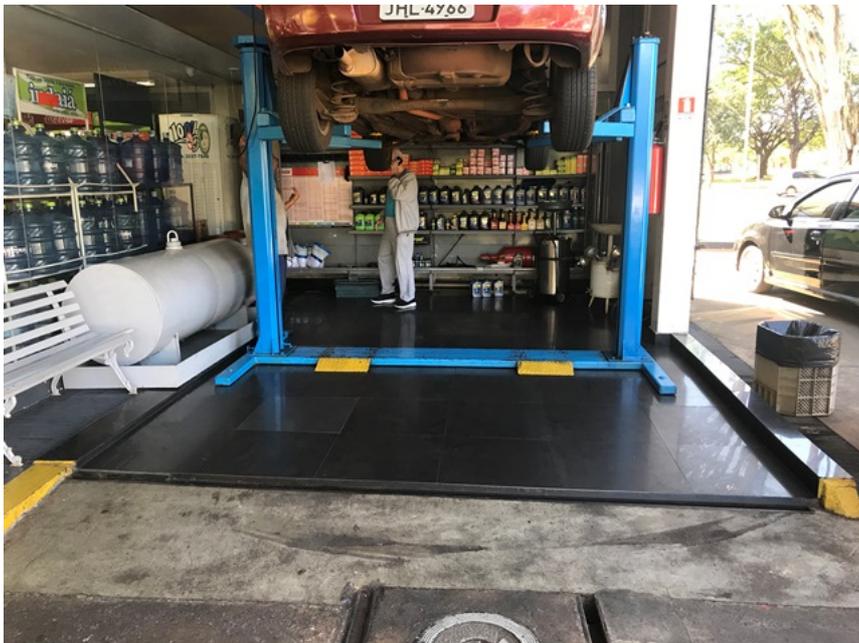
- A área de lubrificação é composta por 01 (um) elevador veicular, possui piso em cerâmica com canaletes (foto 36);
- Durante a vistoria foi verificado a existência de um tanque de armazenamento de OLUC, dentro da área de lubrificação e contido dentro de uma bacia de contenção fora da abrangência de canaletes (foto 37);
- O armazenamento de resíduos perigosos – classe I (embalagens de produtos químicos, estopas, resíduo da caixa de areia e da separadora de água e óleo), assim como produtos para venda, ficam localizados em área coberta e fora da abrangência de canaletes (foto 38);
- Os canaletes da área de lubrificação, estão inadequados podendo extravasar os resíduos de classe I, para a drenagem de águas pluviais (foto 40).

Foto 36 - Área de lubrificação

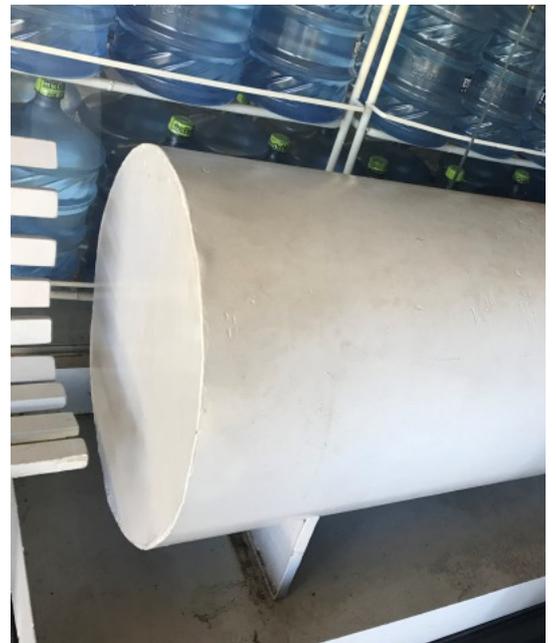
Foto 37 - OLUC dentro da área de lubrificação e contido

Adequar à bacia de contenção que circunda o tanque de OLUC;

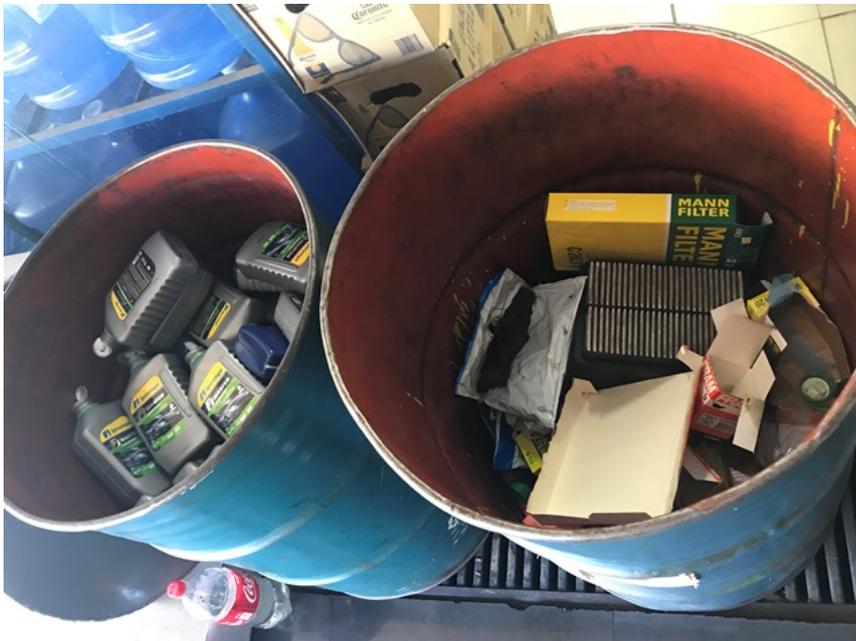
Foto 38 - Resíduos de classe I, localizados em área coberta porém fora da área de canaletes

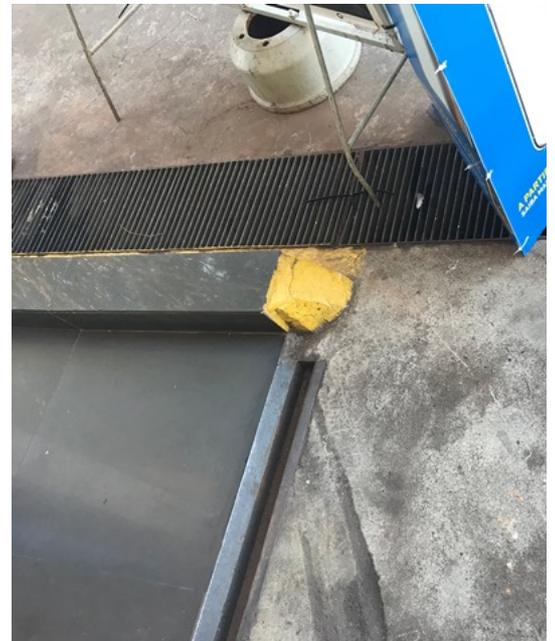
Foto 39 - Canaletes da área de lubrificação inadequados, para a drenagem de águas pluviais
