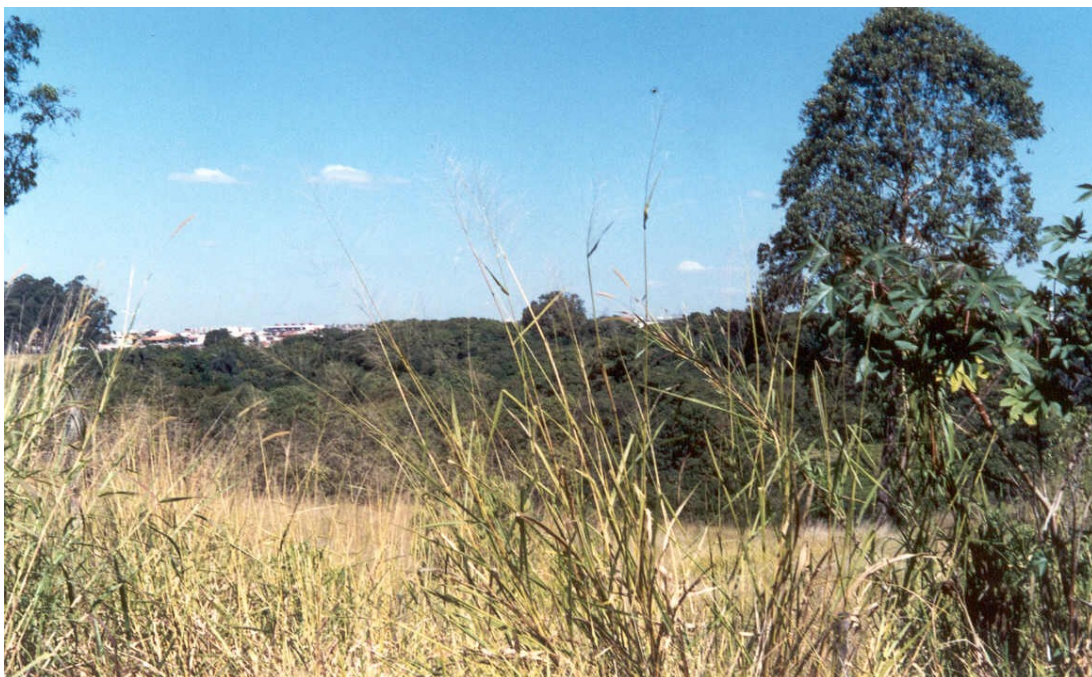
**Foto 48 - Nascente do córrego Taguatinga no Parque Boca da Mata, indicando presença de vegetação perturbada e eucalipto plantado próximo à nascente.**

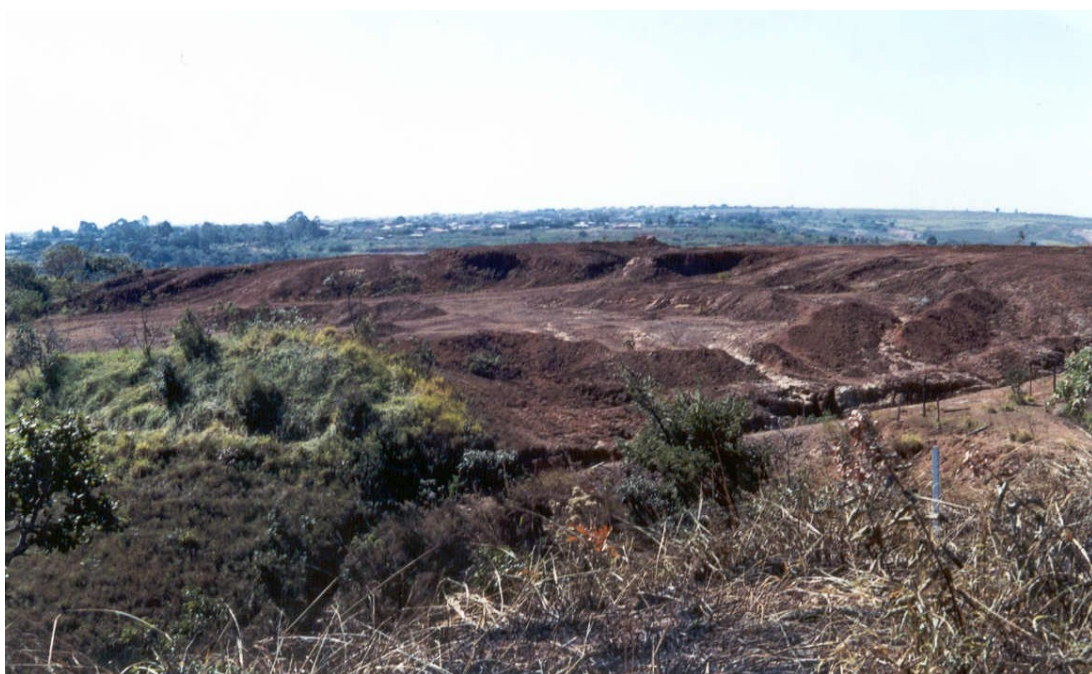
**Foto 49 - Área perturbada nas proximidades do ribeirão Taguatinga (Ponto 24), presença de área de exploração de cascalho desativada, não recuperada.**

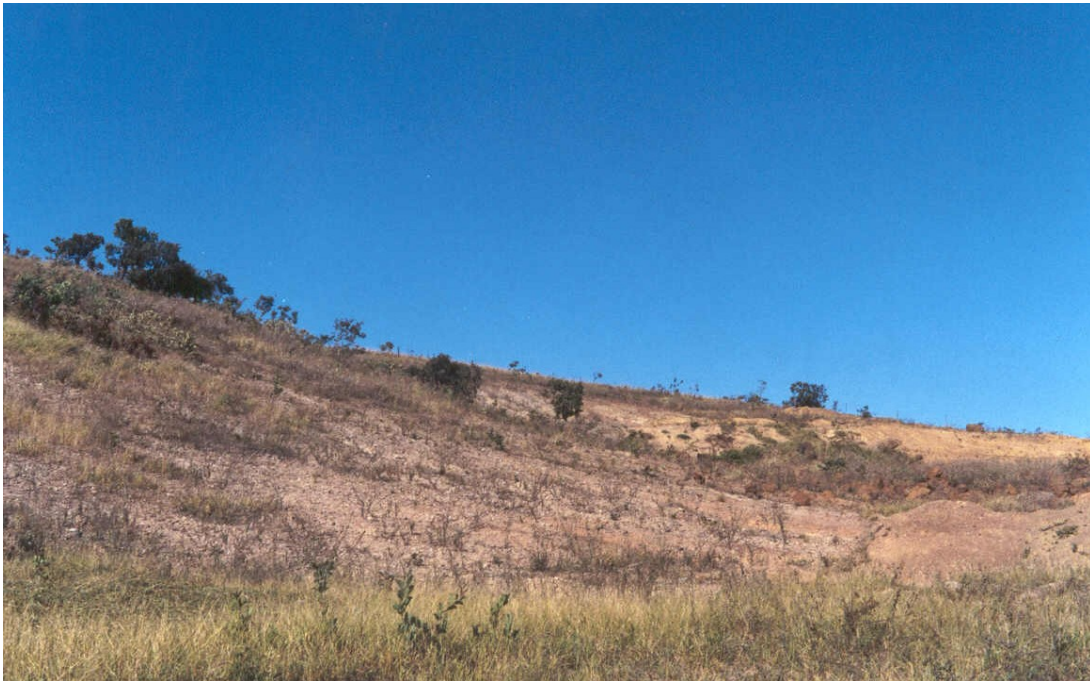
**Foto 50 - Encosta de morro mostrando a remoção da vegetação de Campo Limpo e Sujo.**

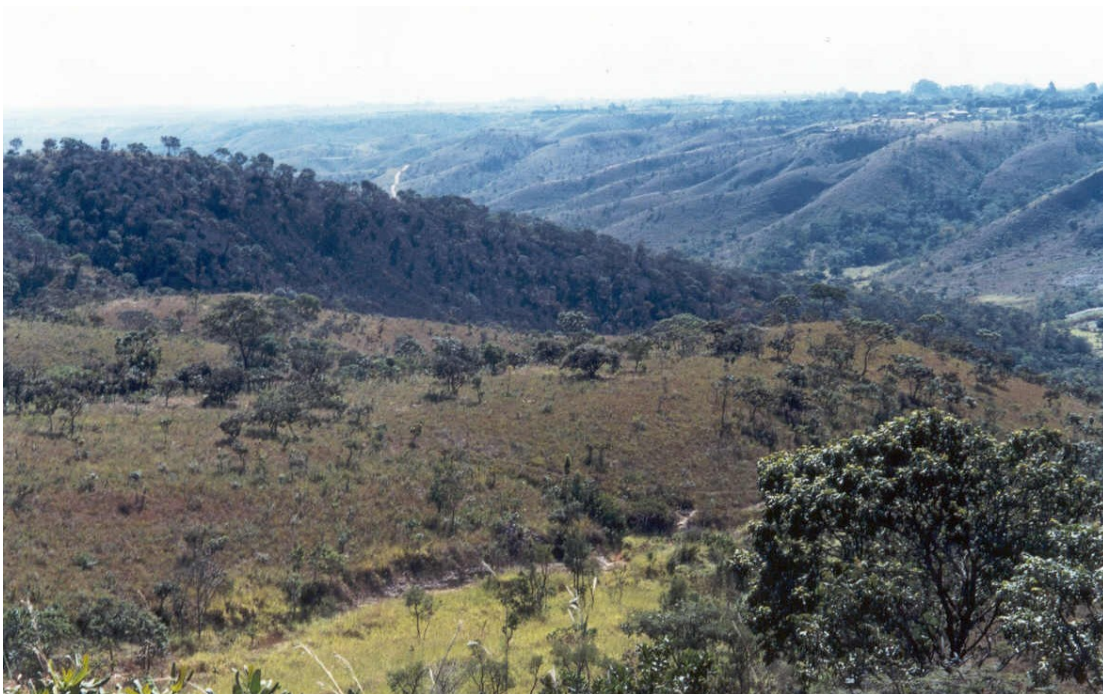
**Foto 51 - Proximidade do ribeirão Taguatinga mostrando canal de escoamento de água pluvial, provocando erosão.**
