GOVERNO DO DISTRITO FEDERAL
INSTITUTO DO MEIO AMBIENTE E DOS RECURSOS HÍDRICOS DO DISTRITO FEDERAL
 Coordenação de Empreendimentos Industriais, Serviços e Postos de Combustíveis
 Gerência de Licenciamento de Mineração e Indústrias de Usinagem

Parecer Técnico - LO SEI-GDF n.º 5/2018 - IBRAM/PRESI/SULAM/COIND/GEMIU

PROCESSO N°	00391-00022175/2017-31
TIPO DE LICENÇA	Licença de Operação
TIPO DE ATIVIDADE	Exploração Mineral de Calcário
INTERESSADO	Pedreiras Contagem LTDA
CPF ou CNPJ	CNPJ: 26.500.165/0001-16
ENDEREÇO DA ATIVIDADE	DF - 205 - Km 61, Sobradinho - RA V
SITUAÇÃO DA ATIVIDADE	Implantada
LICENÇA ANTERIOR	LO N° 063/2013
ATIVIDADE EMBARGADA/INTERDITADA	Não

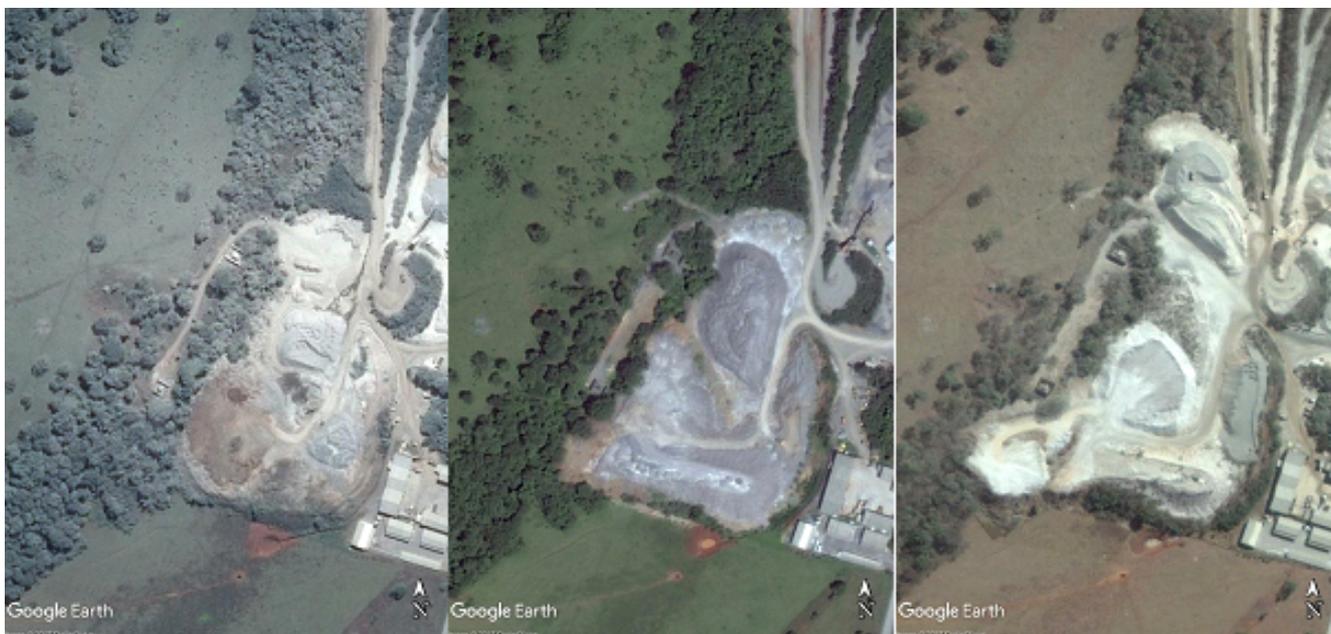
Cumprimento: não atendida. Na IT 438.000.008/2016 – GELPE/COIND/SULAM foi constatada a expansão do depósito estéril sobre remanescente de vegetação nativa. Foi produzida então a IT nº 438.000.011/2016 – GELPE/COIND/SULAM tratando exclusivamente das infrações constatadas no empreendimento. Neste documento são relatadas três infrações: a expansão do depósito de estéril com supressão vegetal, a expansão dos limites da cava com a supressão de vegetação e a consequente aproximação do perímetro da cava em relação às cavidades naturais e inadequações do ponto de abastecimento do empreendimento. Na ocasião da constatação destes danos as imagens de satélite disponíveis não mostram as intervenções em sua totalidade. Com a disponibilização de novas imagens para a área é possível visualizar de forma mais adequada os impactos causados na expansão do depósito de estéril (Figura 2).

Figura 2 - Depósito de Estéril em, da esquerda para a direita, 18/05/2013, 27/12/2014 e 30/06/2016. Notar o avanço do depósito sobre área de vegetação densa.

O empreendimento recebeu então o auto de Infração Ambiental nº 2535 (folha 2.661), com multa no valor de R\$ 122.270,00 e advertido a:

- Recuperar a área irregularmente explorada;
- Requerer processo de compensação florestal para as áreas degradadas sem autorização.

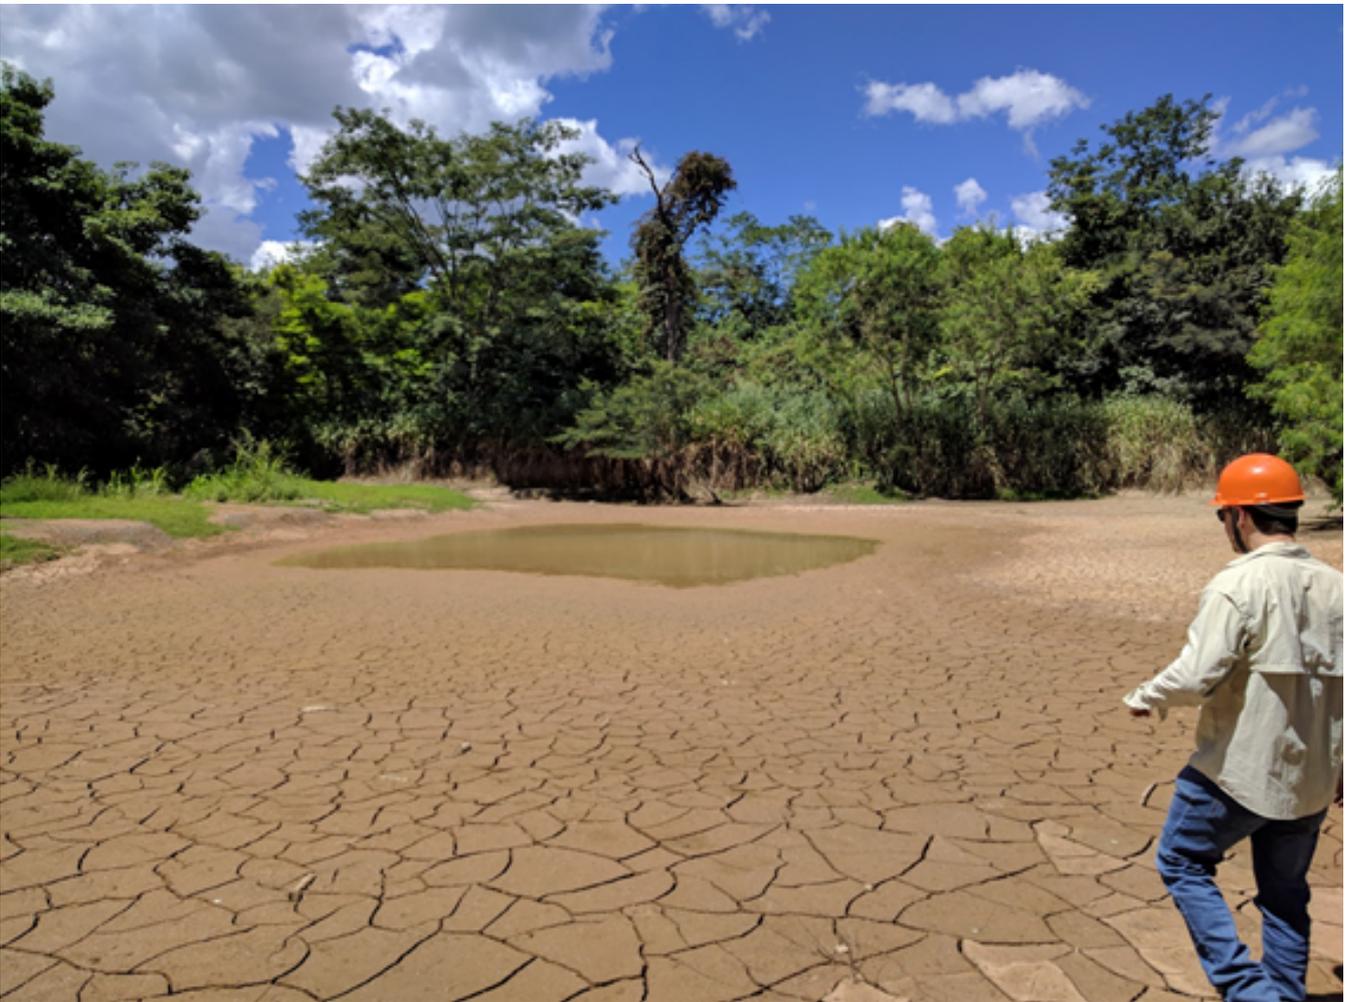
Cumprimento: atendida. Na folha 2.838 foi informado que não houve necessidade de desassoreamento das bacias uma vez que foi formada camada de sedimentos de apenas 0,3 metros, abaixo das capacidades de 3,8 e 3,9 metros das bacias de contenção. Em vistoria não foram identificados sinais de extravasamento e carreamento de sedimentos para além das áreas das bacias de drenagem (Figura 3).

Figura 3 - Interior da bacia de decantação do empreendimento. Apesar do acúmulo de argila não foram observados indícios de extravasamento e carreamento de sedimentos para além dos limites da área.

- 4.3. As bacias de contenção do sistema de drenagem deverão receber manutenção anualmente incluindo seu desassoreamento;
- 4.4. Deverá ser apresentado projeto de drenagem para as águas bombeadas na cava e lançadas à oeste do empreendimento com planta e memorial descritivo e de cálculo. Deverão ser realizados ensaios de infiltração do tipo anéis concêntricos e "open end hole" em pelo menos 2 pontos na bacia natural que concentra estas águas (prazo 120 dias);

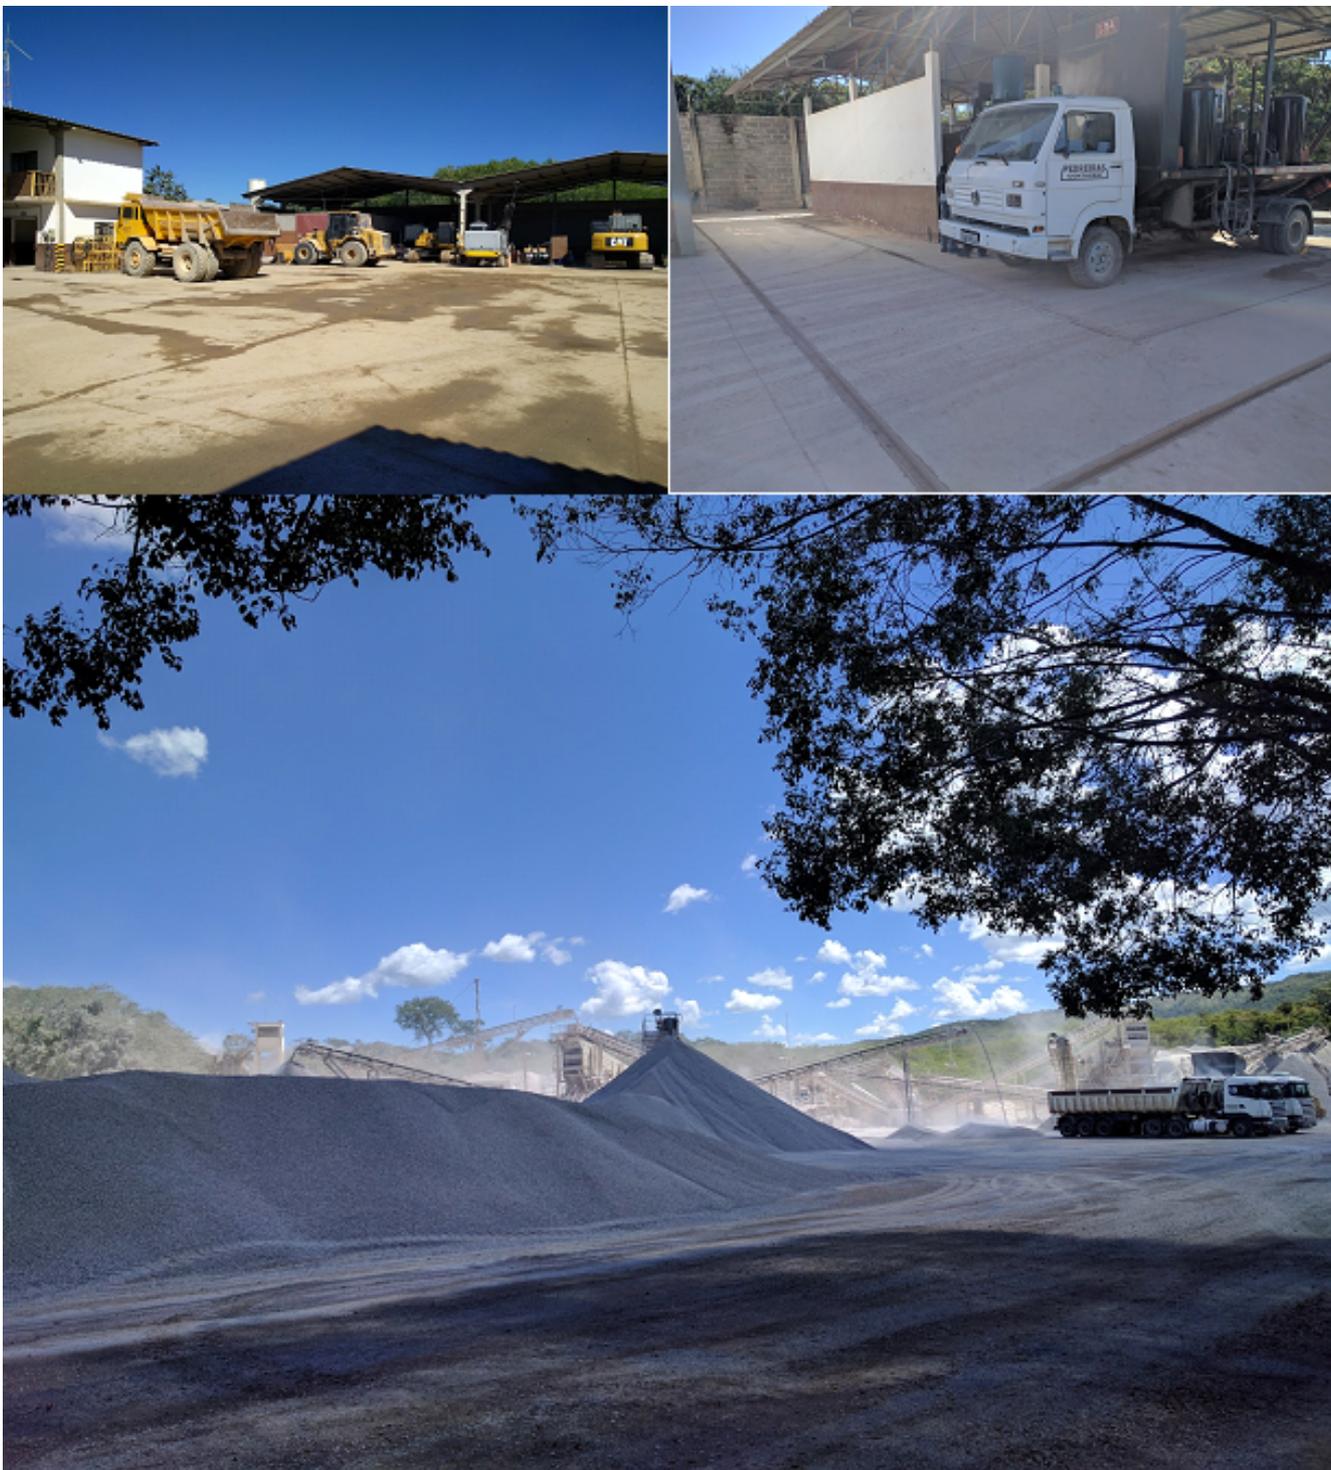
Cumprimento: atendida. As vias próximas das áreas administrativas são asfaltadas. As áreas de oficina e manutenção são pavimentadas em concreto. Demais áreas são pavimentadas com material proveniente da jazida (Figura 4).

Figura 4 - Vias pavimentadas no empreendimento. Da esquerda para a direita, pátio de manutenção, ponto de abastecimento e via entre o pátio de britagem e a expedição de material.

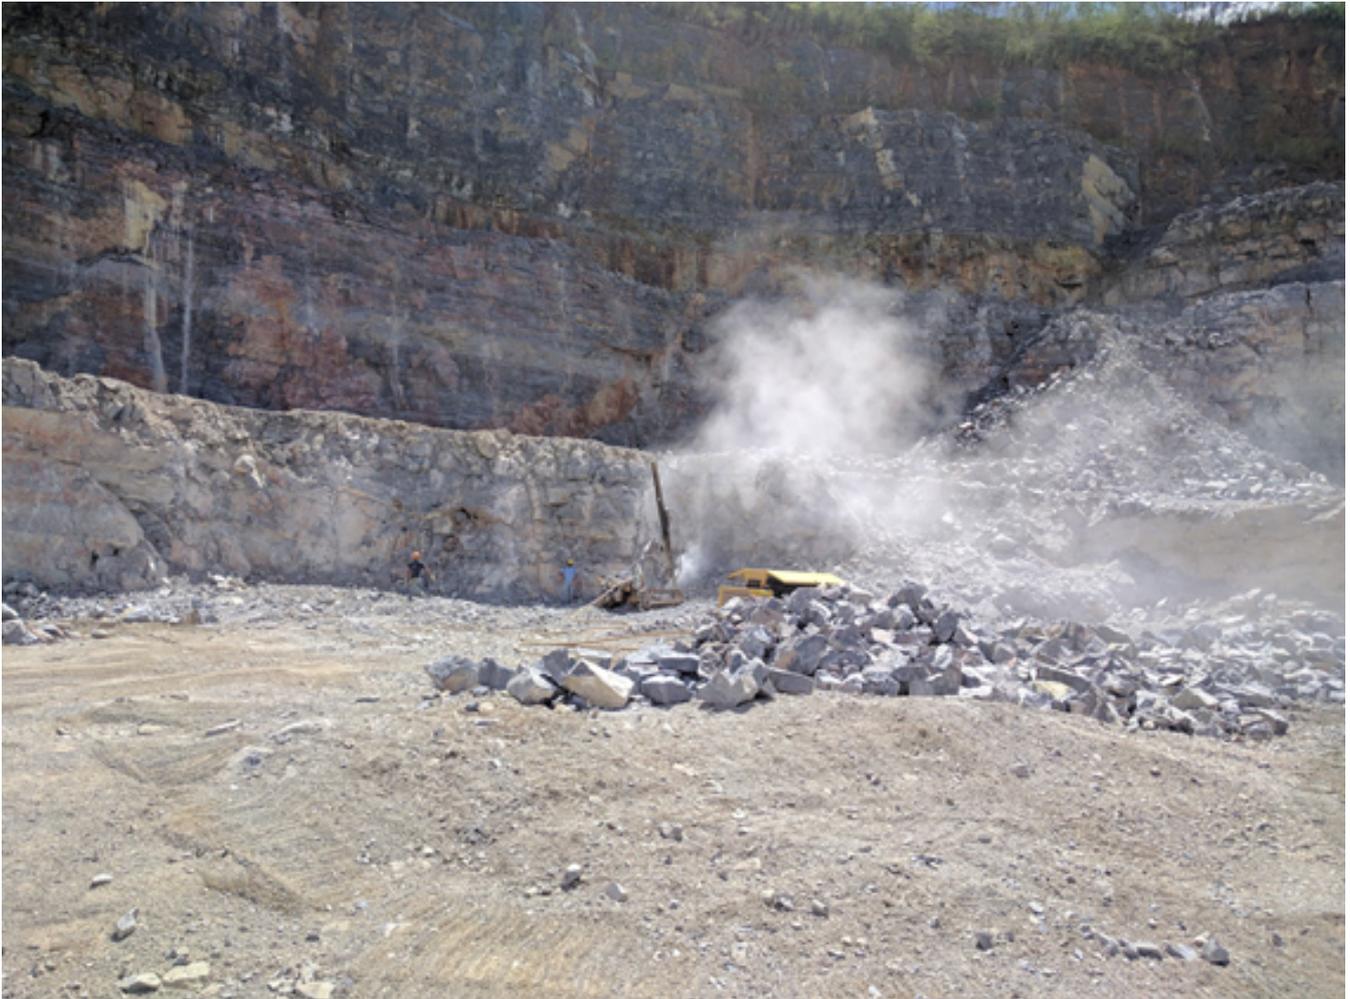
Foi observada emissão de material particulado no processo de perfuração na cava, indicando a inadequação da aspersão em uso (Figura 5);

Figura 5 - Emissão de material particulado do processo de perfuração de rocha no interior da cava de exploração.

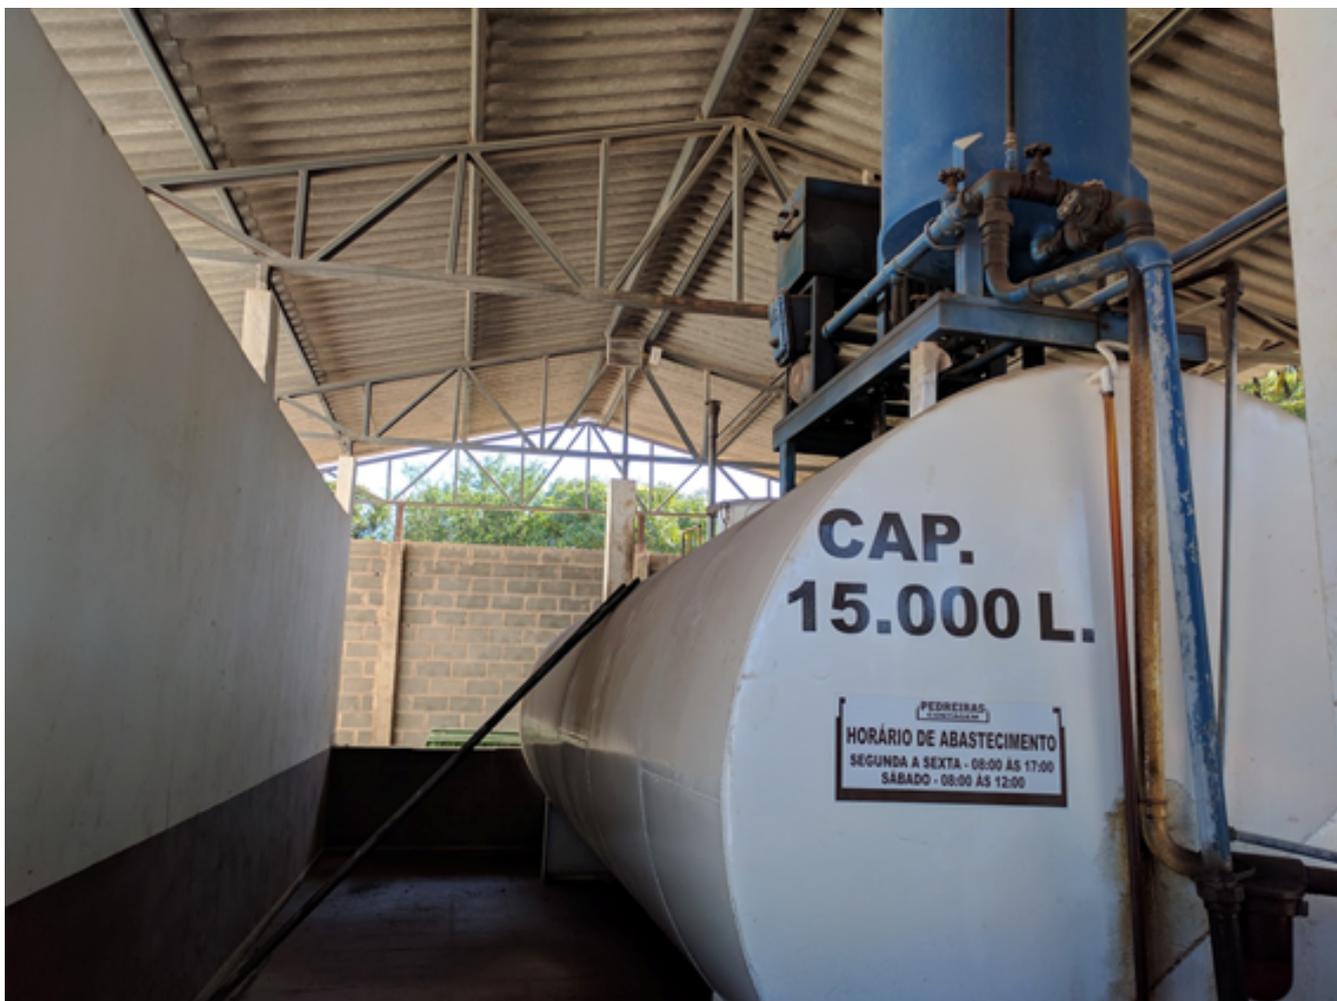
Condicionante 8.a: *Instalar terminais corta-chama nos respiros dos tanques conforme Norma ABNT/NBR 13.783 item 8.2.2 (“Não é permitido instalar na extremidade do respiro conexões curvas do tipo cotovelo ou TÊS; 8.2.2.2 – O ponto extremo da tubulação de respiro deve ficar no mínimo a 1,50 m de raio esférico de qualquer edificação (...) e a uma altura mínima de 3,70 m da pavimentação”);*

Cumprimento: Atendida (Figura 6).

Figura 6 - Tanque de armazenamento de diesel do ponto de abastecimento. No centro da imagem está o respiro do tanque, adequado de acordo com as normas técnicas.

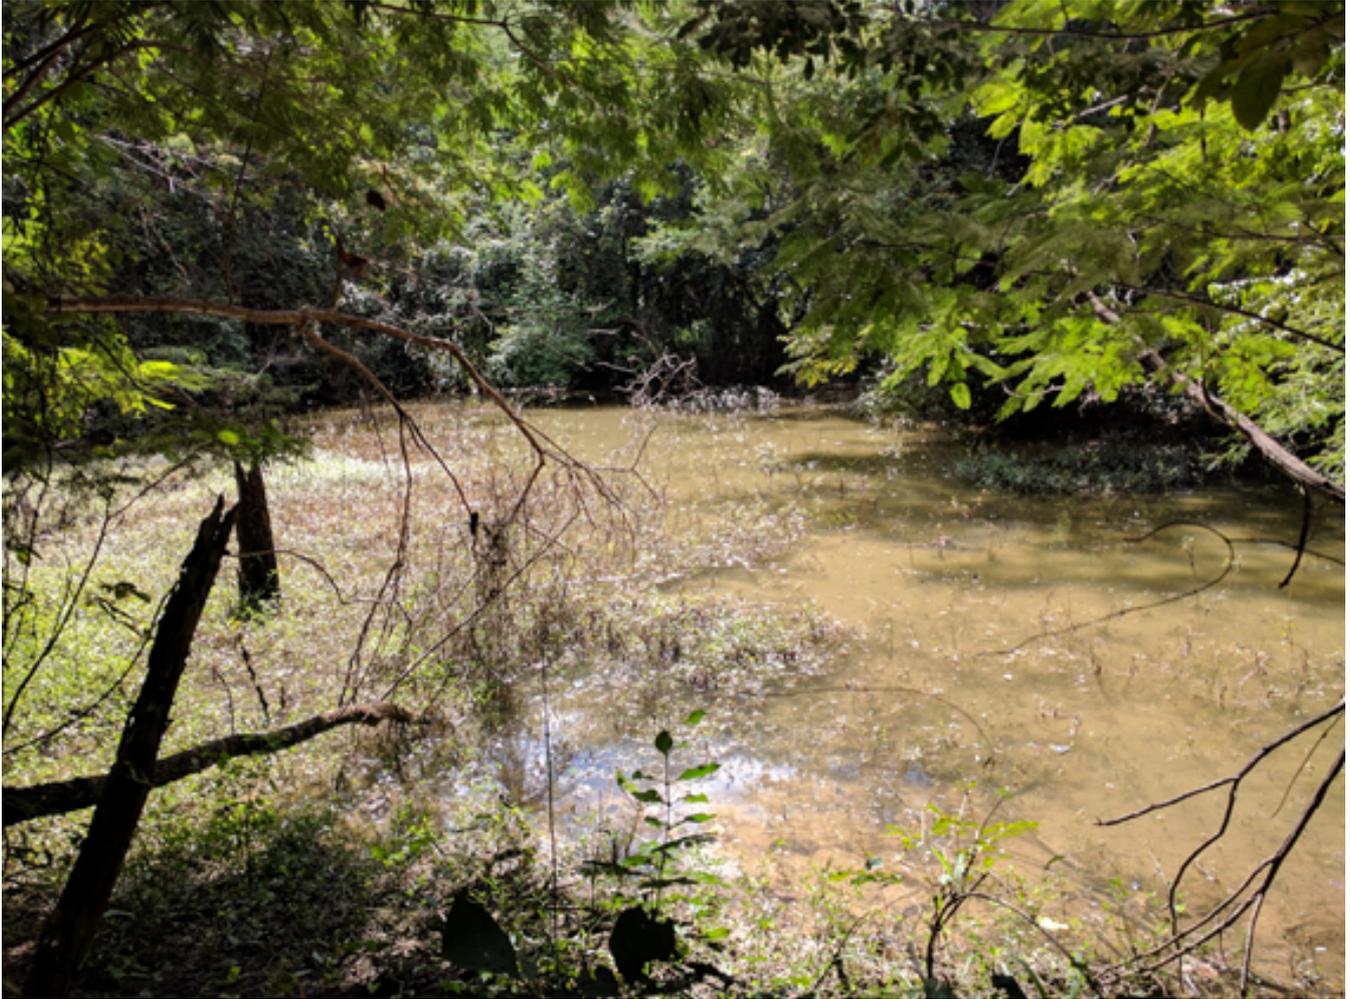
Em vistoria ao longo do canal de drenagem foi verificado que a água é acumulada em uma área que atua como uma bacia natural (Figura 7). Não foi possível verificar se esta área, que atua como bacia, desempenha a função de regulação de vazão ou de contenção de sedimentos de forma razoável.

Figura 7 - Área à jusante do ponto de lançamento da água bombeada do interior da cava. Neste local é formada uma bacia natural de contenção onde é acumulada a água do empreendimento.

Para dar andamento à regularização do canal solicitamos que o empreendedor tome as seguintes medidas:

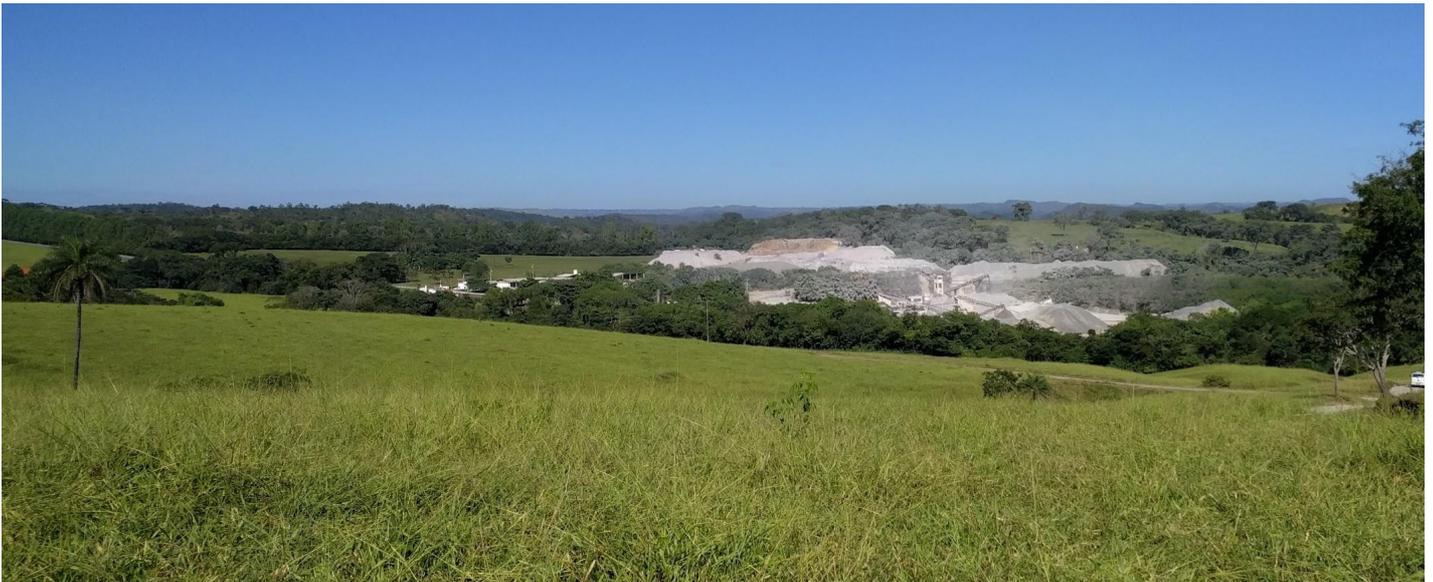
Em análise as imagens de satélite é verificada a existência de três áreas com construções residenciais, uma localizada a cerca de 1 Km a Nordeste da área de britagem e outra a 600 metros a sudoeste do depósito de estéril, e a terceira a cerca de 400 metros a sul da área de britagem do empreendimento. Em vistoria na nova área pleiteada para a expansão da lavra, realizada em abril de 2017 foi observado que não há indícios visuais de carreamento de material particulado em direção a sede de fazenda a Nordeste (figura 8). Durante esta mesma vistoria foi observado que o material particulado emitido no empreendimento carreado pelo vento na direção sudoeste, sendo visível a deposição de poeira na área de pastagem onde está o amostrador de grande volume utilizado para as medições de qualidade do ar (figura 9).

Figura 8 - Visão geral da área de britagem e depósito de estéril da Pedreira Contagem, tomada a leste do empreendimento. Notar a coloração acinzentada das árvores recobertas por material particulado a oeste do empreendimento (porção superior da imagem).

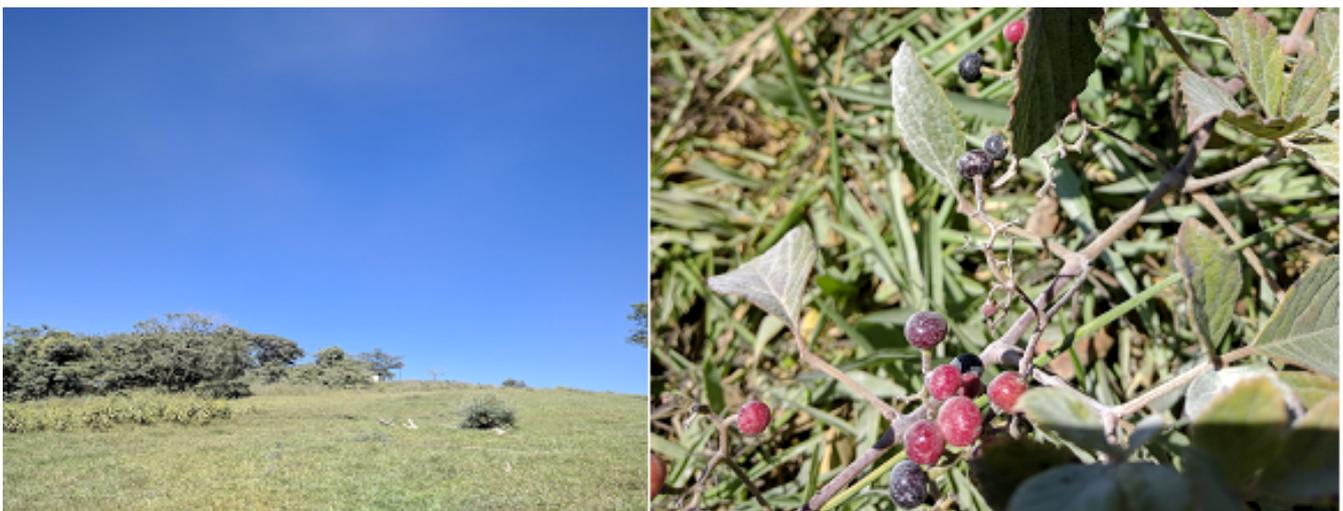
Figura 9 - Área diretamente a oeste do empreendimento onde, aparentemente ocorre a deposição de grande parte do material particulado emitido pelo empreendimento.

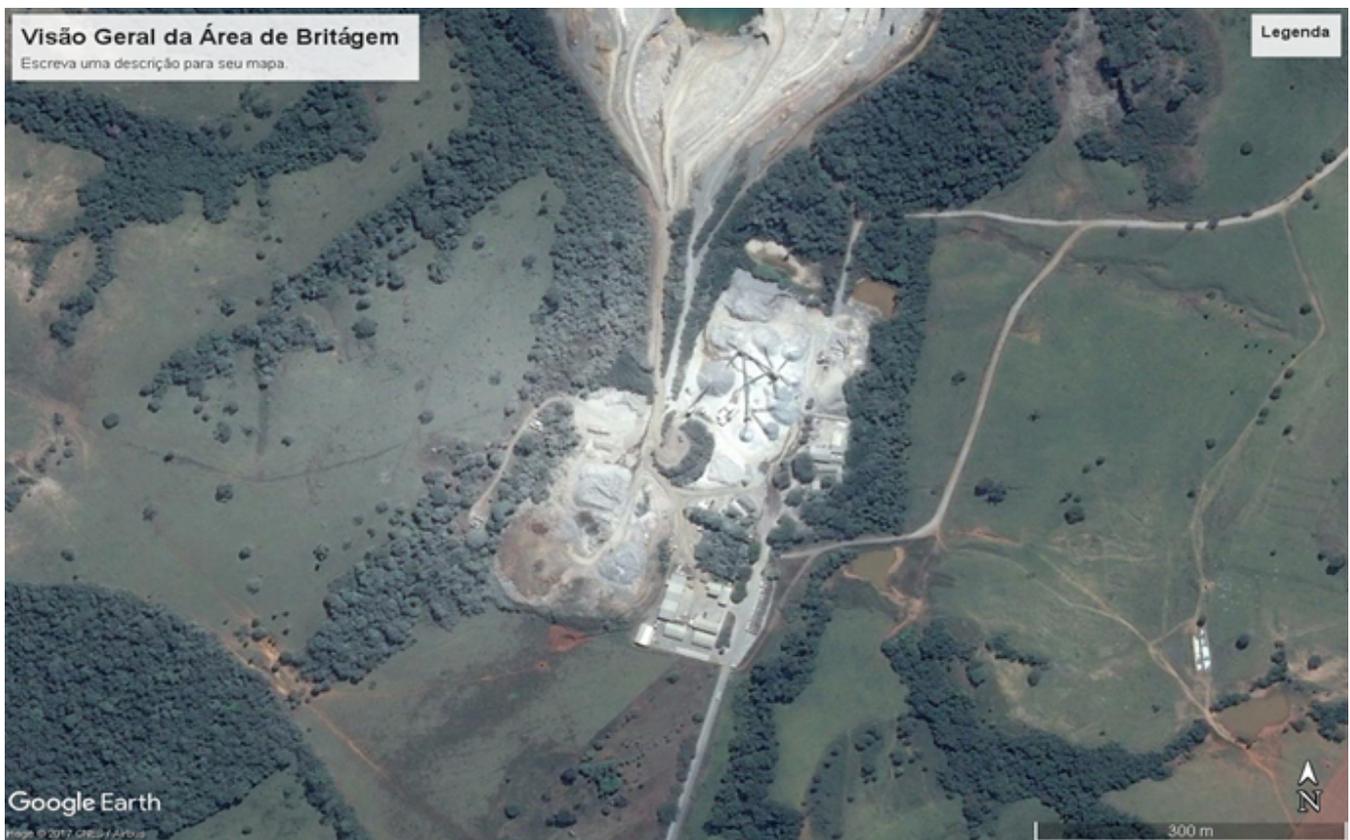
Esta observação de campo, do carreamento do material particulado em sentido a oeste, são corroboradas por imagens de satélite e fotografias aéreas (Figura 10 e 11).

Figura 10 - Imagem de satélite de 18/05/2013 com visão geral das imediações do pátio de britagem da Pedreira Contagem. Notar o aspecto acinzentado da vegetação recoberta por material particulado a oeste do empreendimento quando comparado com os demais sentidos.

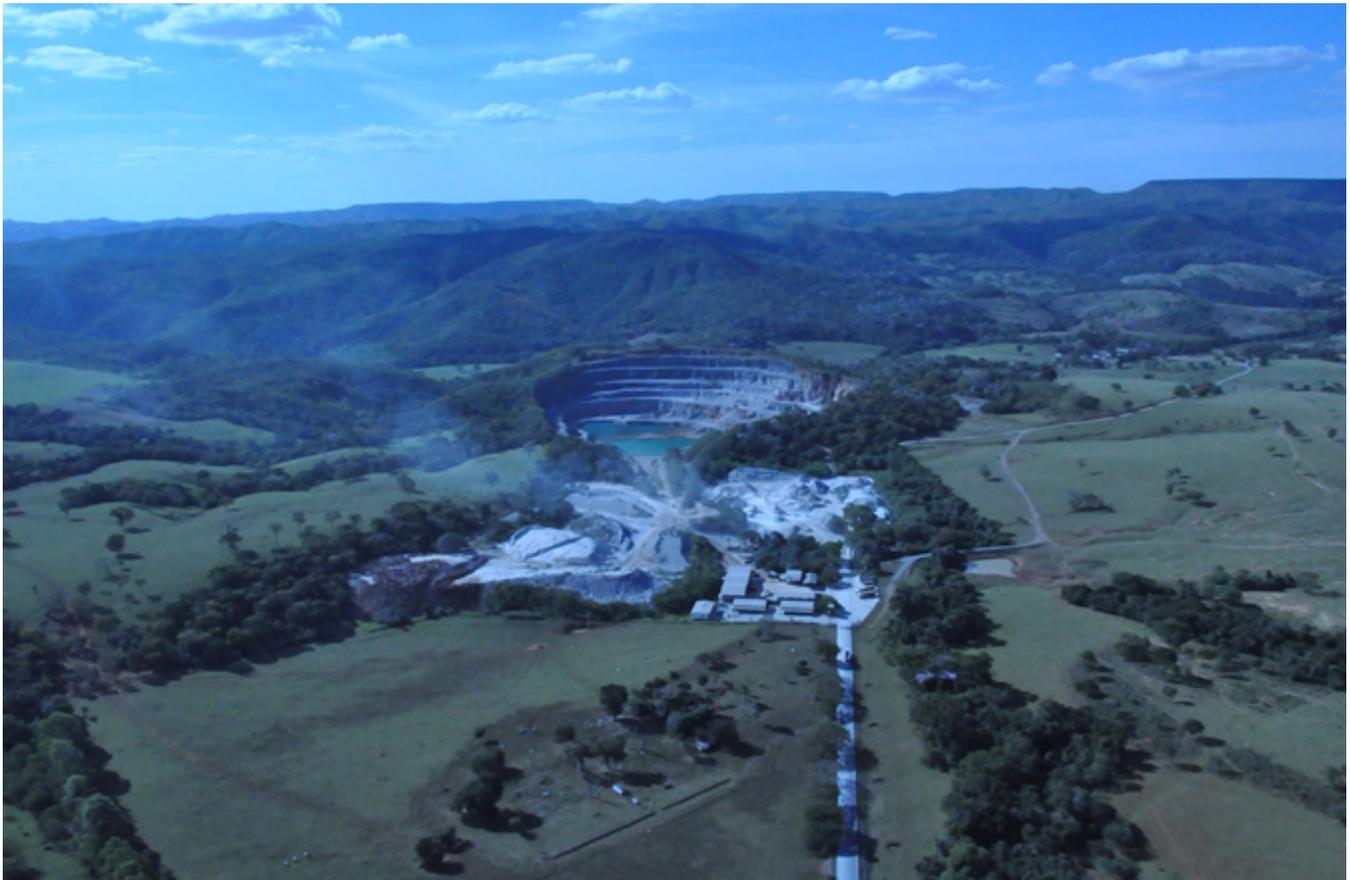
Figura 11 - Fotografia aérea da área do empreendimento. Notar a nuvem de material particulado emitido no sentido oeste (esquerda da imagem).

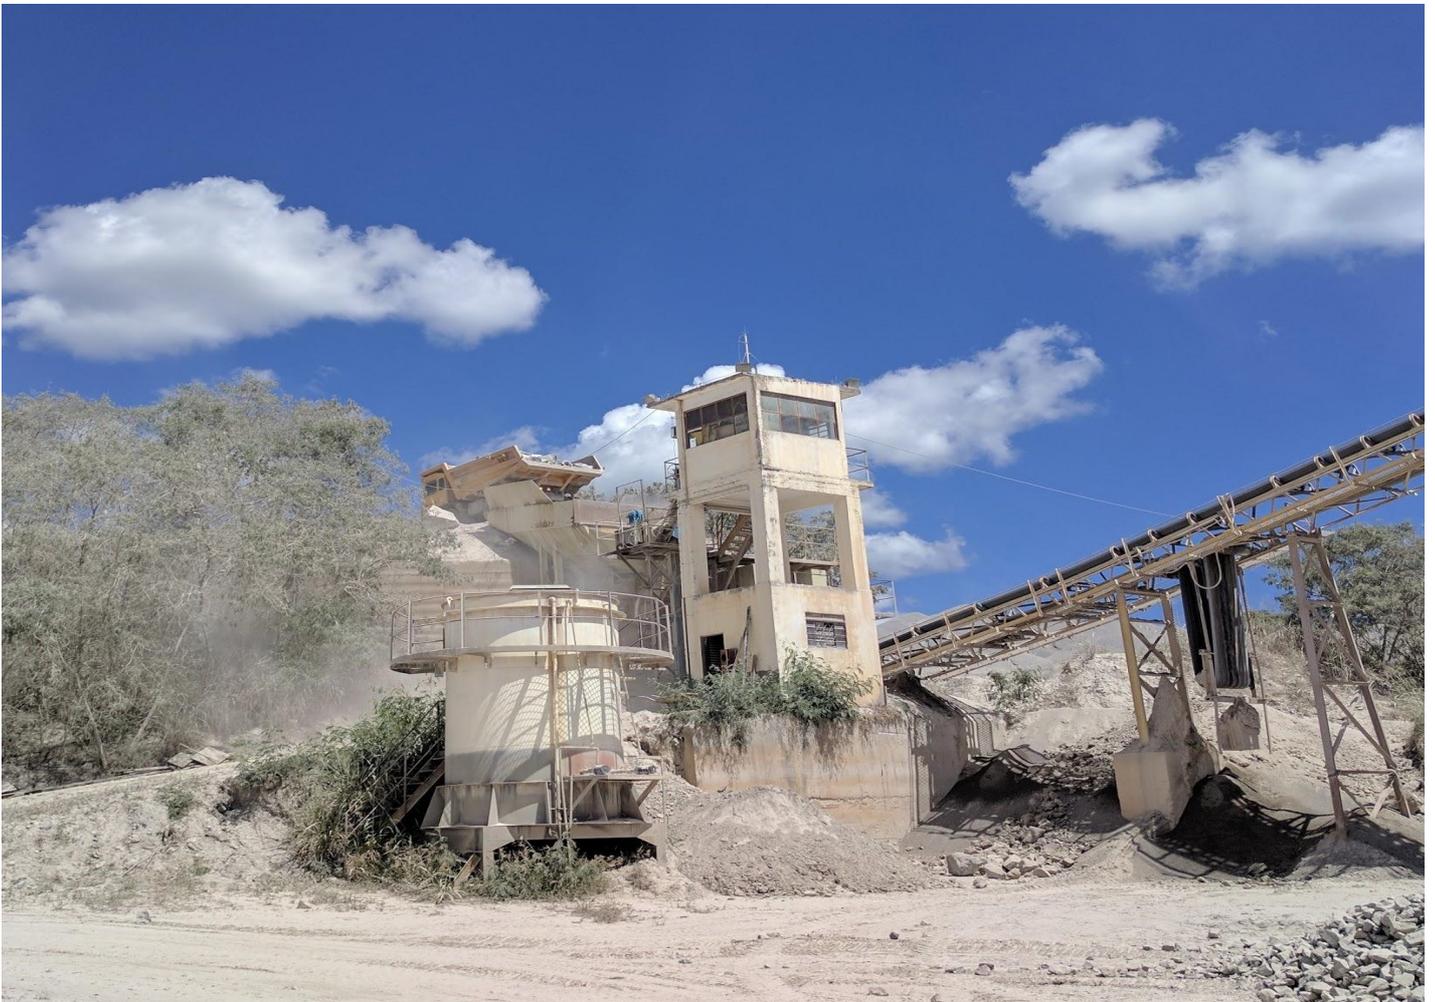
Com base em observações realizadas em vistorias pode ser inferido que as fontes mais importantes de geração de material particulado no empreendimento são aquelas do pátio de britagem, principalmente no descarregamento de rochas no britador primário (Figura 12). Durante vistoria na área do empreendimento e entorno foi observado que o material particulado proveniente do pátio de britagem é emitido na maior parte do tempo de forma contínua com picos de alguns poucos segundos de emissão mais intensa. As emissões contínuas se devem ao fluxo de veículos e ao lançamento de rocha britada das correias transportadoras para as pilhas de agregados (Figura 13 e Figura 14). Os picos de emissões de material particulado coincidem com o descarregamento dos blocos de rocha vindos da área de exploração pelos caminhões no britador primário. Neste ponto as medidas tomadas não são suficientes para mitigar de forma razoável a emissão de material particulado. Recomendamos que seja estudada uma forma de melhor mitigar os impactos como o incremento do sistema aspersor de água e o enclausuramento do ponto de descarga no britador primário.

Figura 12 - Britador primário. No topo da rampa, próximo a cabine de controle é possível ver um caminhão carregado de calcário proveniente da mina aguardando o momento de descarregar.

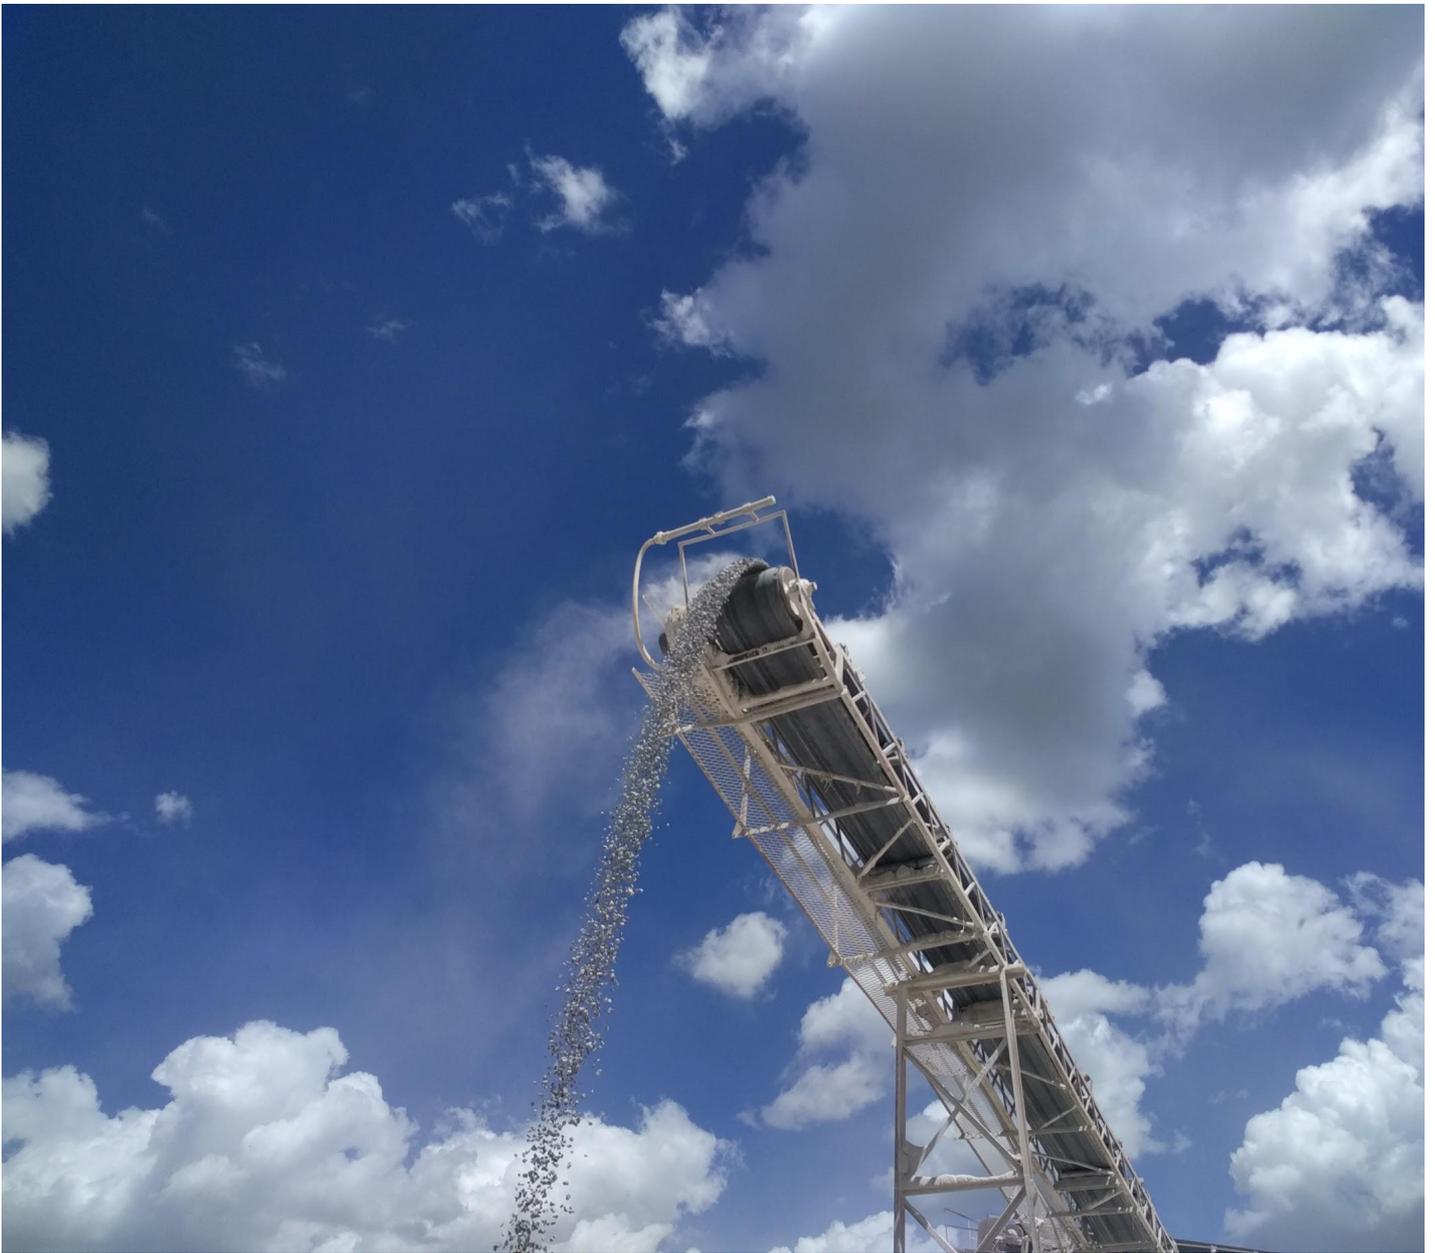
Figura 13 - Ponto de lançamento de correia transportadora de material britado.

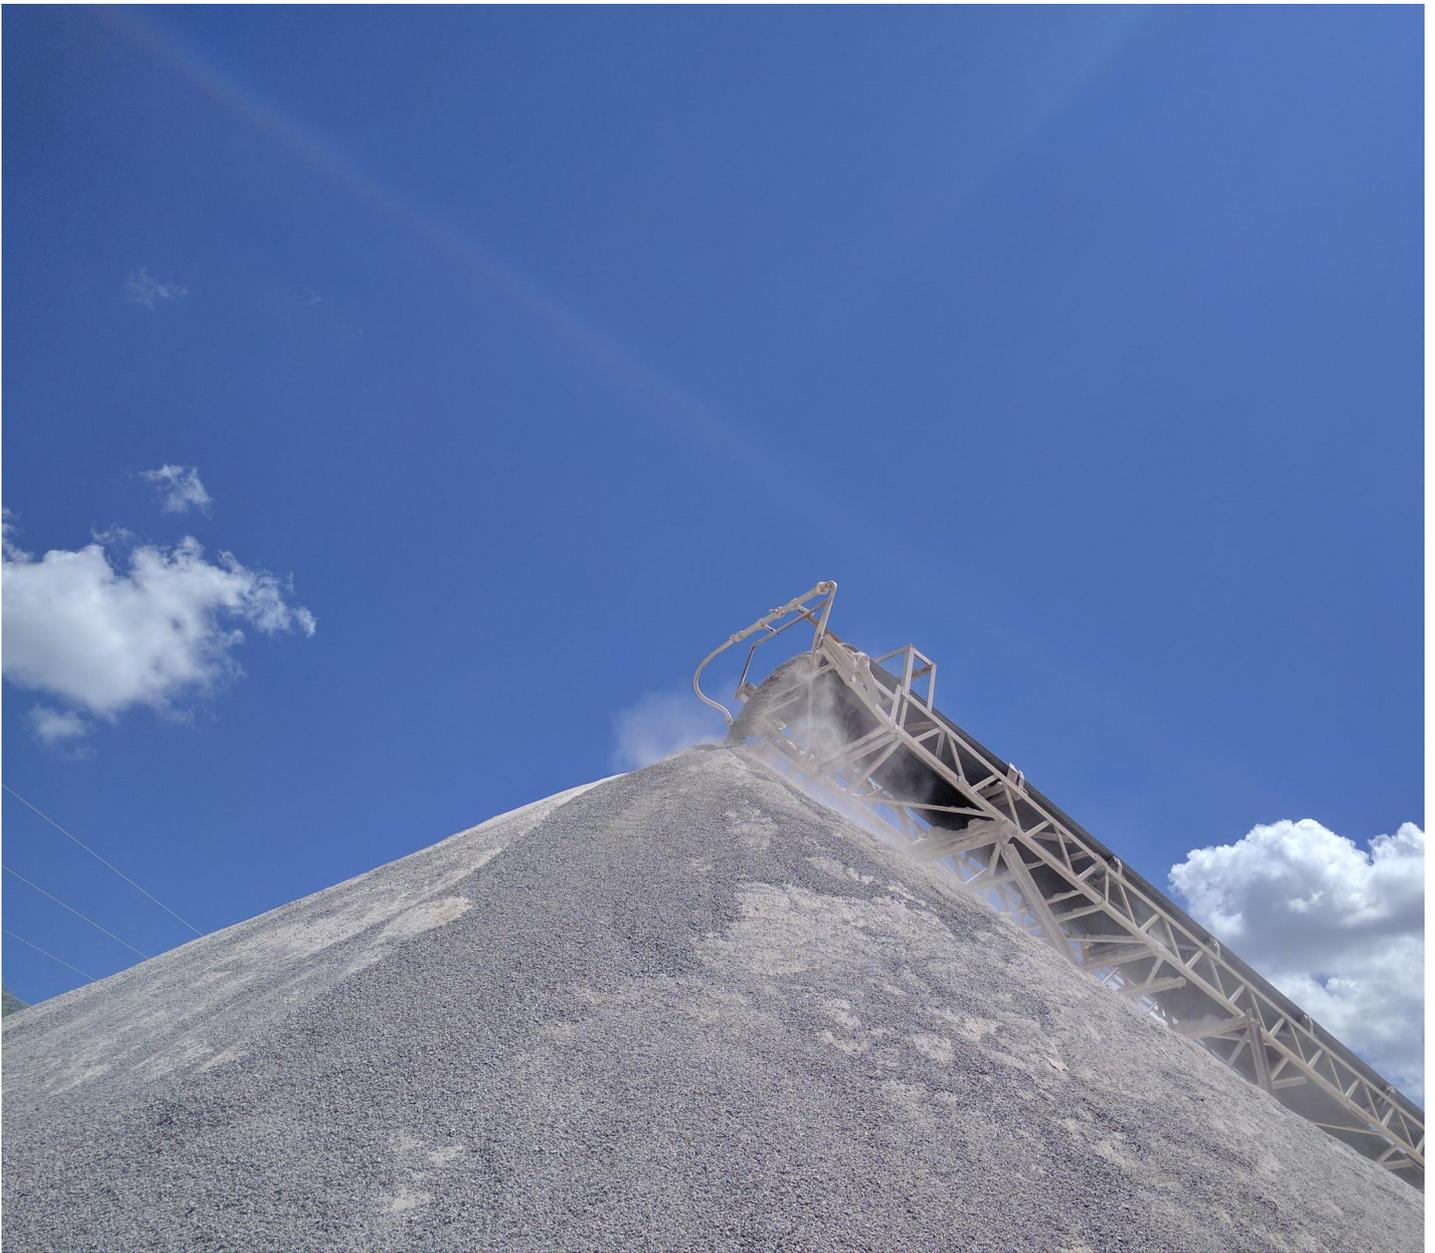
Figura 14 - Pontos de lançamento das correias transportadoras das rochas britadas.

Os pontos de lançamento das correias transportadoras do empreendimento possuem um bom sistema de aspersão de água que visivelmente reduz as emissões de material particulado. Em vistoria, esta equipe de análise solicitou o desligamento temporário do sistema para verificar o quanto das emissões atmosféricas são mitigadas pelo sistema de aspersão. Como pode ser observado nas imagens comparando o pátio de britagem com a aspersão ligada e desligada o funcionamento do sistema visivelmente reduz a emissão de material particulado (Figura 15).

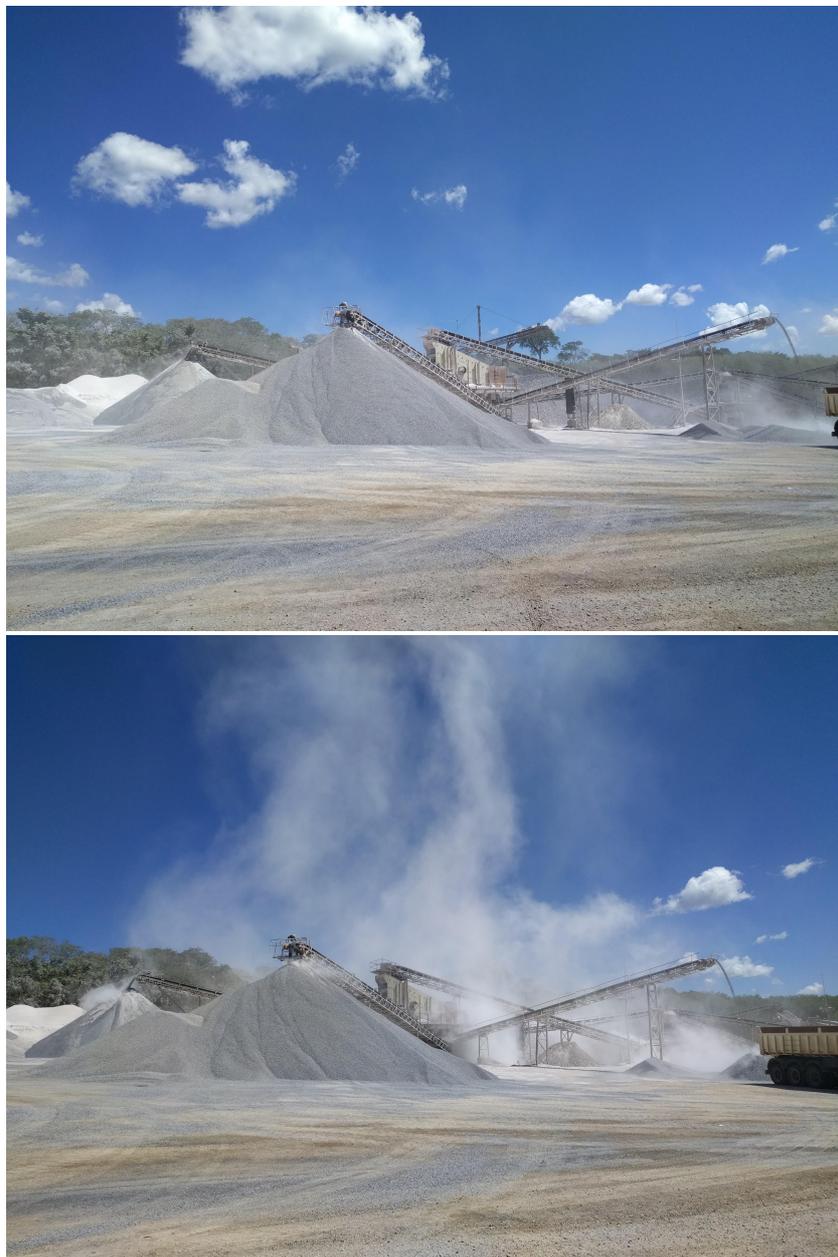
Em vistoria, a pedido desta equipe de licenciamento, foi desligado o sistema de aspersão do pátio de britagem por alguns minutos. Nessa inspeção visual foi possível constatar que o sistema de aspersão gera uma clara e expressiva redução na emissão de material particulado. Apesar desta constatação, foi observado que grande parte dos bicos aspersores estavam entupidos. Conforme discutido em maiores detalhes no item 5.2 deste documento, referente ao relatório de monitoramento, constata-se que existe insuficiência no sistema de mitigação de material particulado e que a qualidade do ar foi avaliada como péssima ou crítica em 20 das 28 medições realizadas na estação de monitoramento do empreendimento.

Figura 15 - Comparação entre as emissões de material particulado no pátio de britagem com o sistema de aspersão ligado (esquerda) e desligado (direita). O sistema de Aspersão foi temporariamente desligado a pedido desta equipe.

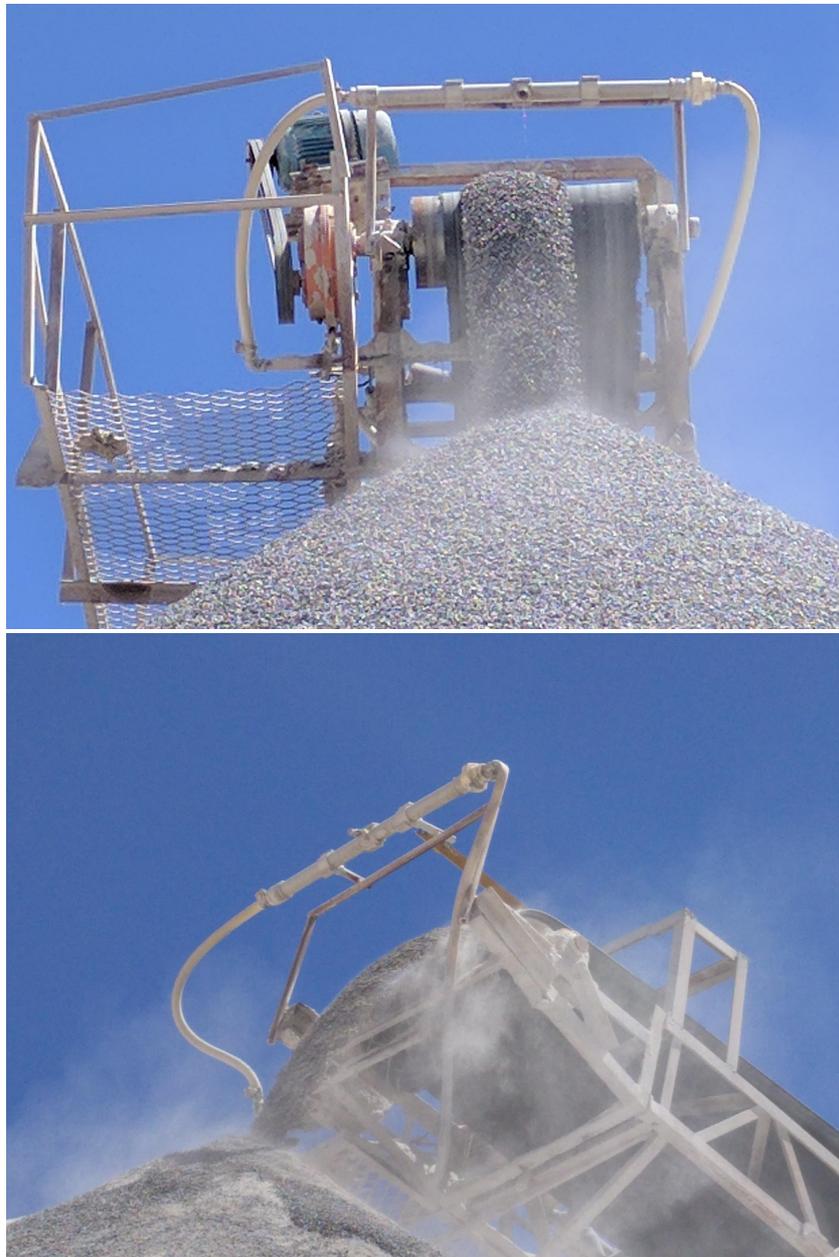
Entretanto, mesmo com a significativa redução das emissões de material particulado, foi verificado que cerca da metade dos bicos aspersores não estavam funcionando de forma adequada, ou não emitindo esguicho de água na forma névoa ou simplesmente não emitindo água (Figura 16). Conforme informações de funcionários da empresa os bicos aspersores necessitam de mais de uma manutenção para evitar o entupimento. Não há registro sistemático na empresa sobre a frequência de realização deste trabalho ou sobre os profissionais responsáveis. Dada a importância deste tópico no controle das emissões atmosféricas do empreendimento recomendamos que seja estabelecida rotina com o registro da manutenção dos bicos aspersores, com localização do bico, data da manutenção e nome do responsável.

Figura 16 - Exemplos de bicos aspersores com funcionamento inadequado. Os bicos aspersores estão localizados no cano com mangueiras nas duas extremidades. À esquerda sistema com bico entupido apenas com gotejamento de água e à direita sistema completamente sem lançamento de água.
