Parecer Técnico SEI-GDF n.º 130/2018 - IBRAM/PRESI/SULAM/COIND/GEINP

**Processo:** nº 190.000.146/2003**Processo Sei:** 00391-00003381/2018-23**Empreendedor:** Posto Park Taguatinga Derivados de Petróleo Ltda.**CNPJ:** 01.624.992/0001-90**Endereço:** Quadra QI 4, Lotes 41/42, Taguatinga**Coordenadas Geográficas:****Telefone:** (61) 3351-2606**e-mail:** central@originalcombustiveis.com**Atividade Licenciada:** Posto Revendedor de Combustíveis1. **INTRODUÇÃO**

Trata-se de manifestação quanto ao requerimento de Licença de Instalação – Reforma (L.I. reforma) impetrado pelo interessado neste Instituto, sob protocolo nº 888.005.806/16 (fl. 609) em 21 de setembro de 2016.

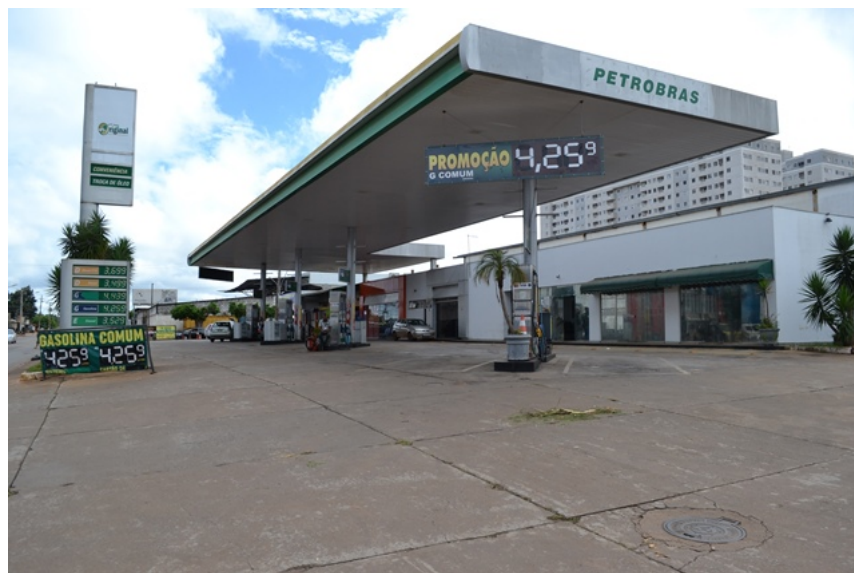
Atualmente o empreendimento encontra-se em operação e possui: área de abastecimento, área de tancagem, área de conveniência (desativada), área de lavagem e área de lubrificação (Foto 1).

Foto 1. Visão geral do empreendimento.

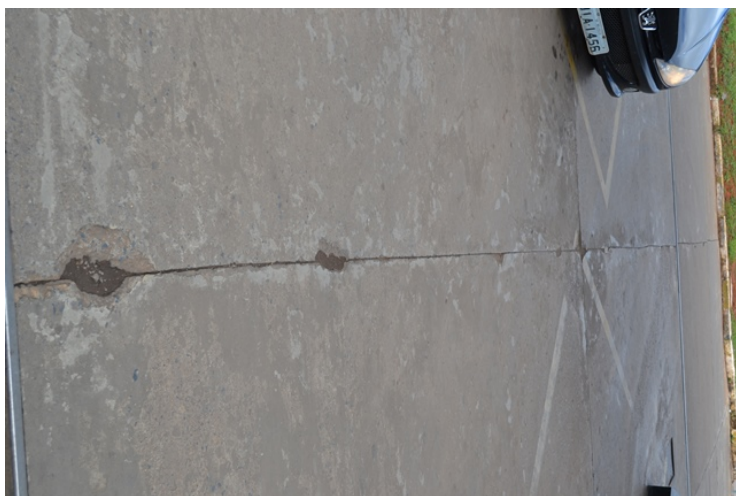
No empreendimento possui 1 (uma) pista de abastecimento em concreto impermeável, com cobertura, canaletas aparentemente direcionados ao SAO e sem o devido recuo de 0,5 m. Foram observadas rachaduras em diversos pontos da pista; os canalates estão sem manutenção adequada e amassados (Fotos 2,3 e 4). Há um canaleta pluvial que não possui nenhum tipo de saída, logo, o mesmo não está funcionando de forma eficiente e a água que possivelmente irá transbordar, será direcionada para os canalates da pista de abastecimento (Foto 5).

Foto 2. Visão da pista de abastecimento com rachaduras.

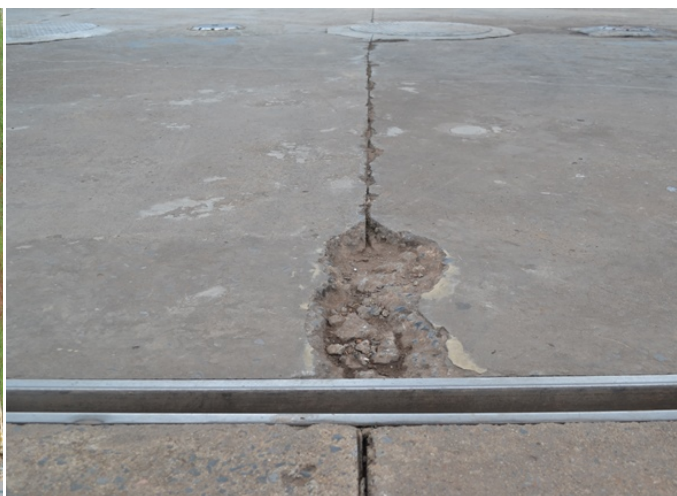
Foto 3. Detalhe das rachaduras da pista de abastecimento.

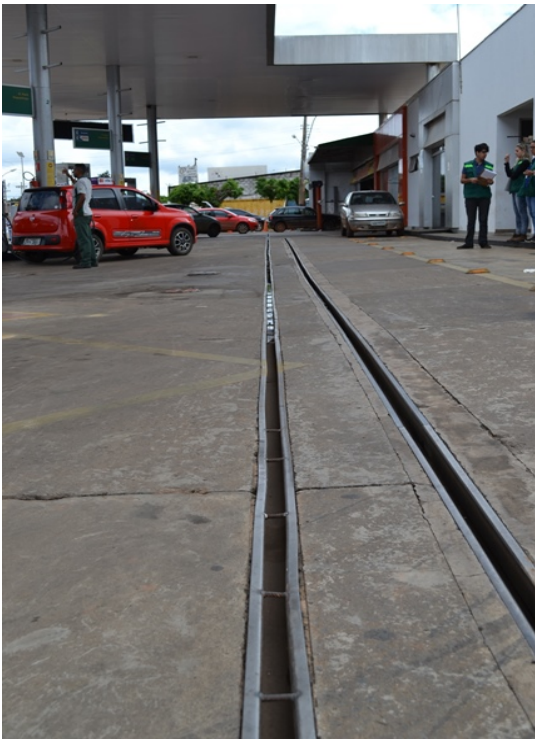
Foto 4. Canaletas amassadas da pista de abastecimento.

15. Instalar nova câmara de contenção do filtro de diesel e realizar manutenção periódica nas tubulações do mesmo, a fim de evitar vazamentos.
16. Instalar adequadamente os canaletos de drenagem pluvial, interligados com o sistema da NOVACAP.

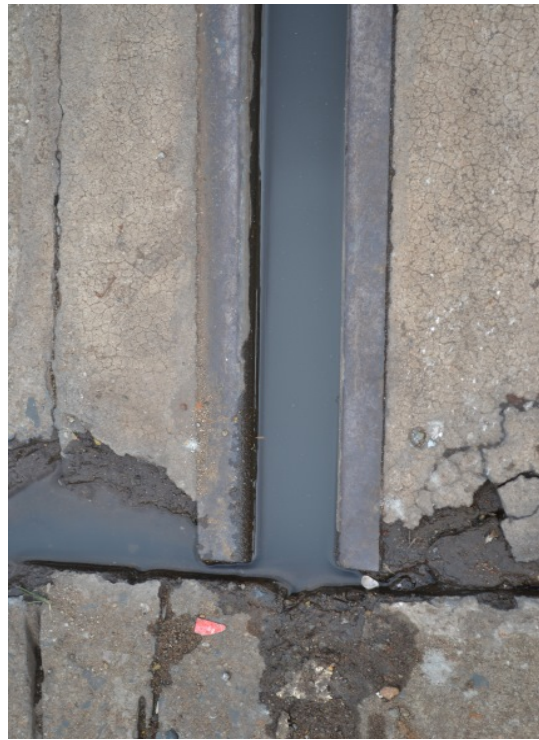
Foto 5. Detalhe do canaleta da drenagem pluvial sem saída.

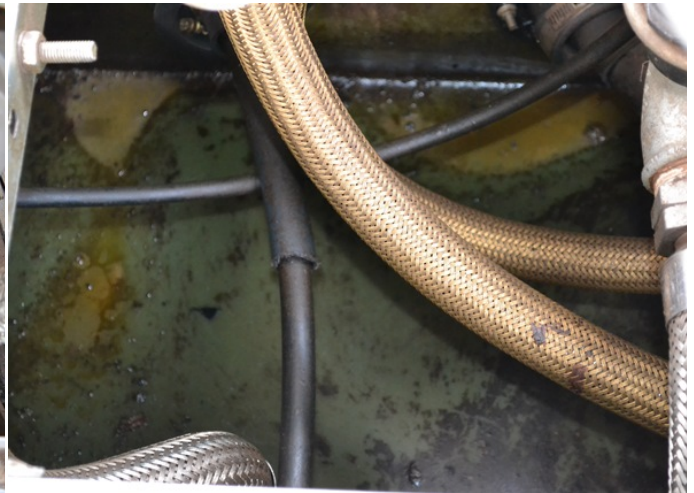
A pista de abastecimento conta com 4 (quatro) ilhas, cada uma delas com 1(uma) unidade abastecedora, e cada uma dessas unidades possui 4 (quatro) bicos injetores. As unidades são dotadas de câmara de contenção (sump de bomba) e válvulas de retenção instaladas nas linhas de sucção (check-valve), no entanto, os sump's estão demasiadamente desgastados e deformados (Fotos 6 e 7).

Foto 7. Câmara de contenção sem manutenção periódica. Observa-se a presença de resíduos líquidos (combustível).

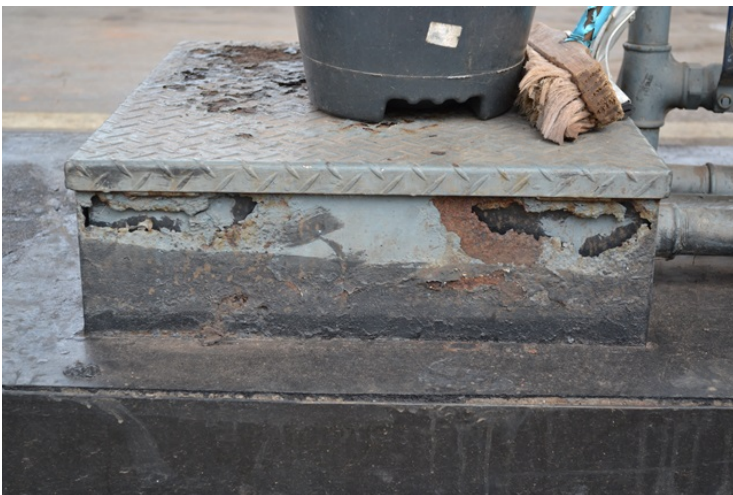
O posto possui 1 (um) filtro de diesel, dotado de câmara de contenção e check-valve; não constava com manutenção adequada (Foto 8 e 9), e na unidade abastecedora do mesmo havia indícios de vazamento (Foto 10).

Foto 8. Câmara de contenção do filtro de diesel. Observa-se a deterioração do compartimento da Câmara de contenção do filtro de Diesel.

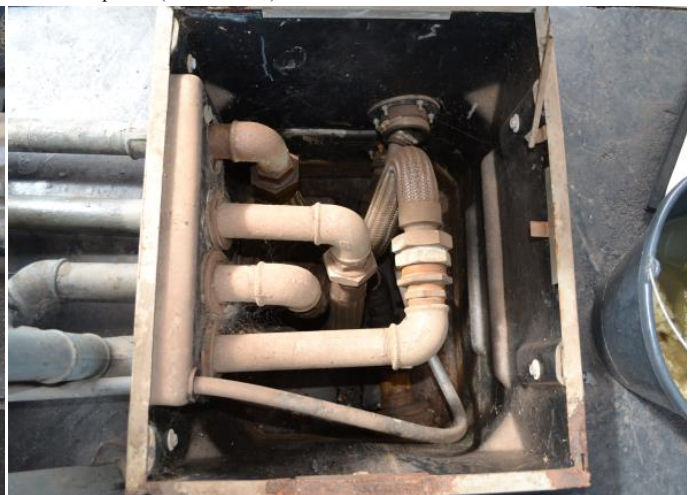
Foto 9. Sump do filtro de diesel sem manutenção periódica.

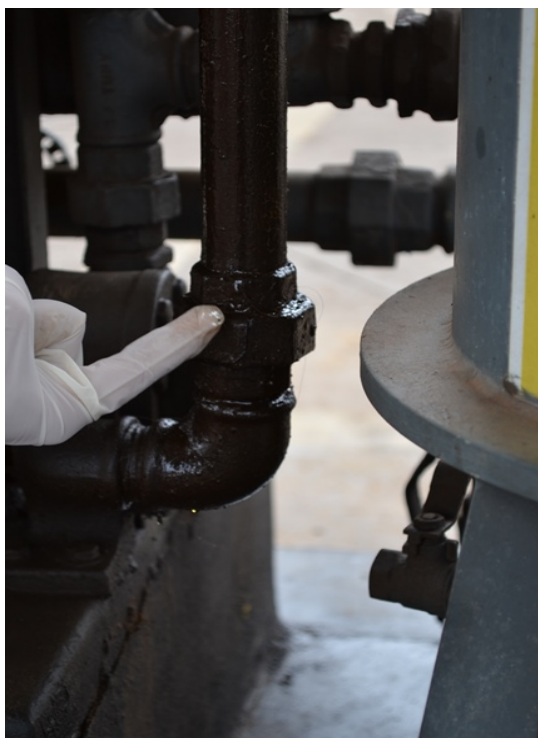
Foto 10. Detalhe do filtro de diesel com indícios de vazamento.

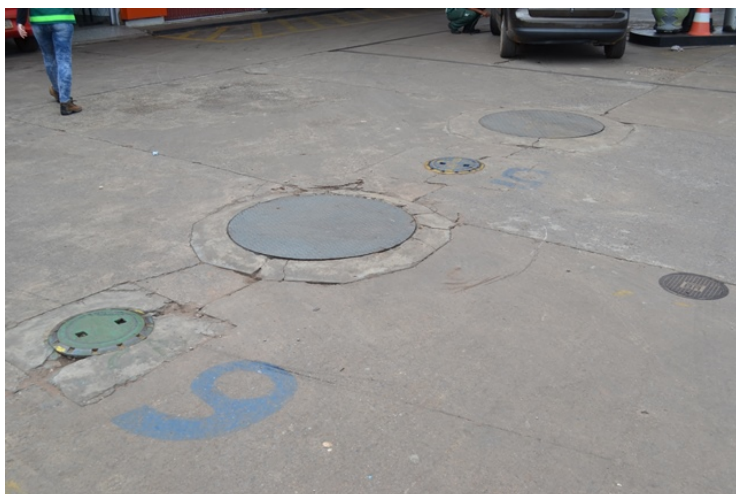
O Sistema de Abastecimento Subterrâneo de Combustível, é composto por 3 (três) tanques bipartidos de parede simples que foram fabricados em 1999 (Foto 11). Estes estão distribuídos ao longo da pista de abastecimento e não contam com descarga selada à distância, sendo o abastecimento feito diretamente em suas bocas de descarga seladas, onde se pode observar que as mesmas são dotadas de câmaras de contenção (*spill container*) e apresentavam necessidade de manutenção (Foto 12).

Foto 11. Visão do Sistema Subterrâneo de Armazenamento de Combustível - SASC. Foto 12. Descarga selada sobre o tanque. Observa-se a presença de resíduos líq

19. Instalar Sistema de Armazenamento Subterrâneo de Combustível – SASC, referente a postos de classe 03, incluindo equipamentos contra vazamento, transbordamento e derramamento de combustíveis, conforme a NBR 13.786 e demais normas técnicas da Associação Brasileira de Normas Técnicas - ABNT.

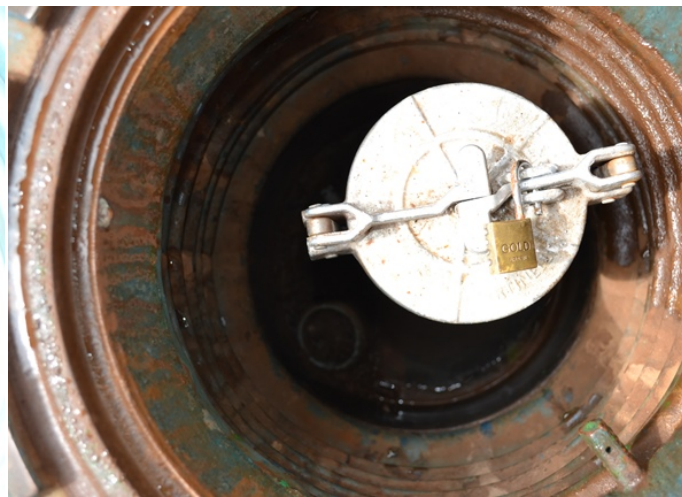
O tanque de armazenamento de óleo usado ou contaminado - OLUC é subterrâneo, com descarga selada dotada de câmara de contenção, porém estava sem manutenção adequada no momento da vistoria (Foto 13).

Foto 14. Detalhe da descarga selada do tanque de OLUC.

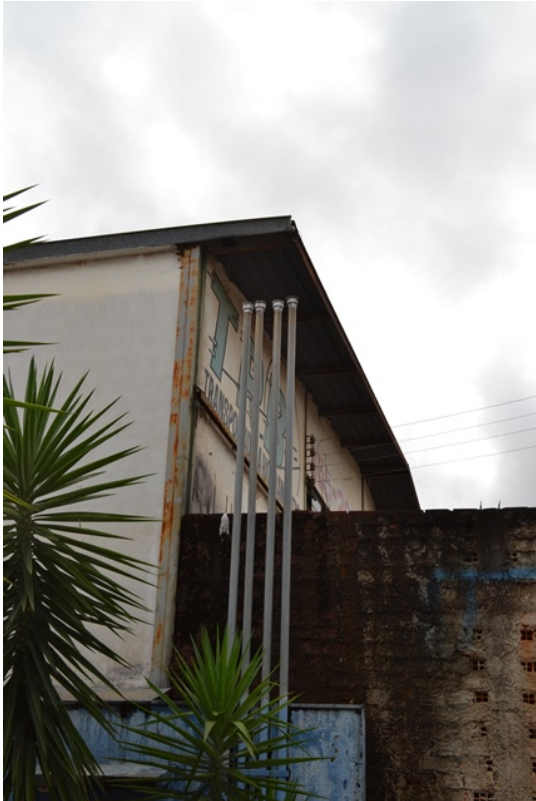
Os respiros possuem terminais corta-chamas instalados, estão localizados sobre a projeção de cobertura do empreendimento e junto ao muro do empreendimento, no entanto, os 6 (seis) respiros não estão em conformidade com a ABNT/ NBR 13.783, pois não respeitam o raio esférico livre de 1,5 m (Foto 15 e 16).

Foto 15. Respiros em local inadequado.

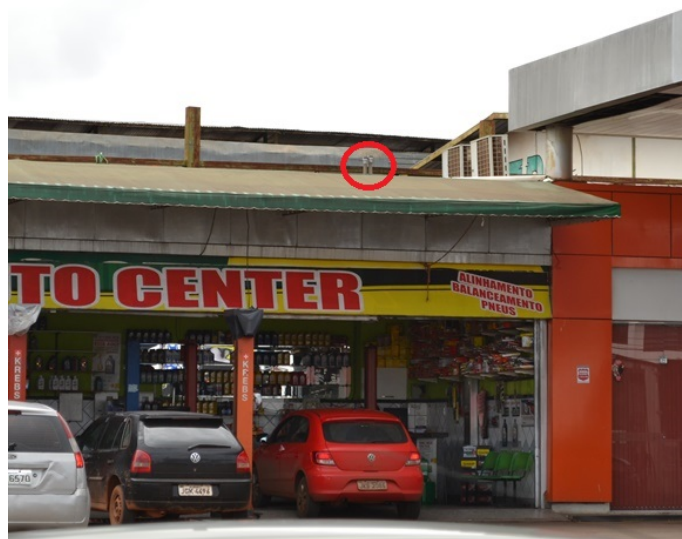
Foto 16. Detalhe dos respiros, em desconformidade com as normas.

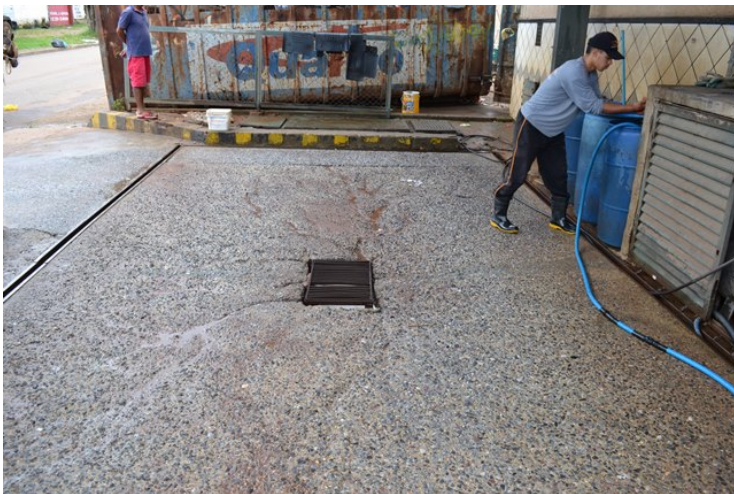
O posto possui área de lavagem coberta (Foto 17), com piso de concreto grosso, com caixa de área central e canaletas circundando toda a área, porém estes canaletas não estão funcionando de forma eficiente, pois estão amassados e a água utilizada está escoando para área externa (Fotos 18 e 19) .

Foto 17. Área de lavagem com caixa de areia central

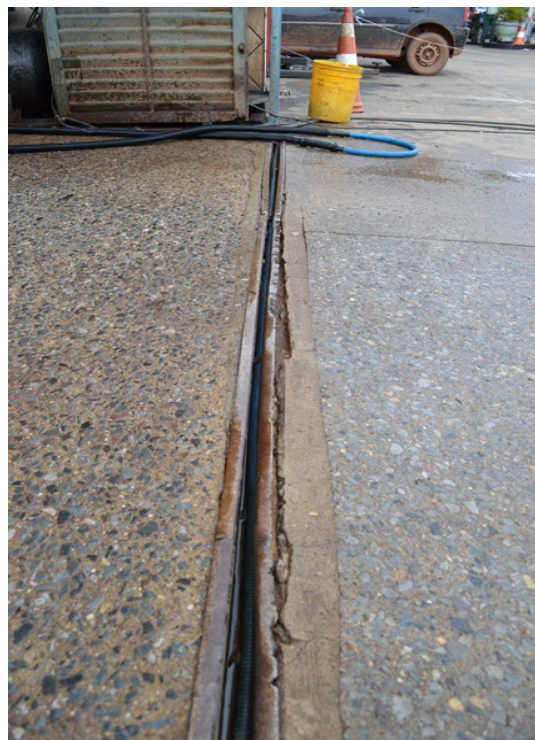
Foto 18. Detalhe dos canaletos deformados e com rachaduras ao redor na parte esquerda

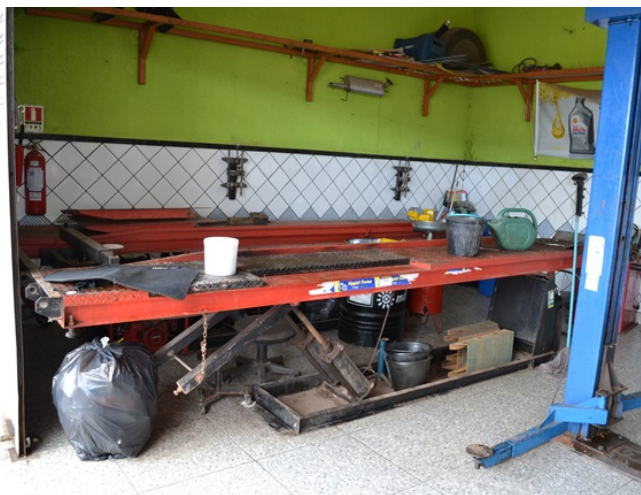
Já a área de lubrificação, conta com piso impermeabilizado em cerâmica, onde foi observado que não há canaletas circundando a área ( Foto 20).

Foto 20. Rampa da área de lubrificação.

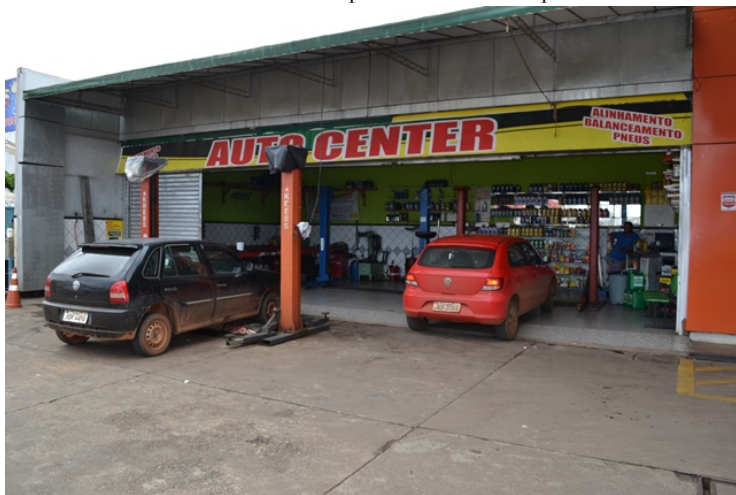
Cabe ressaltar que na mesma área, possui 3 elevadores e uma rampa, um desses elevadores está fora da área coberta, e também não possui canaletas direcionados ao SAO (Foto 21).

Foto 21. Área de lubrificação coberta e sem canaletos .

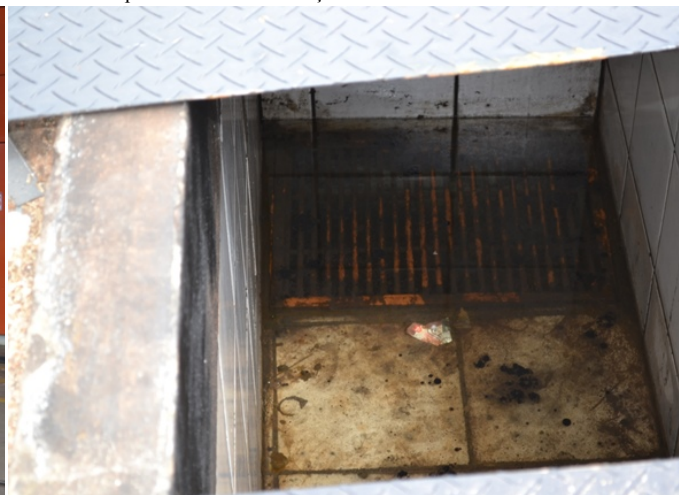
Foi verificada também uma "vala" desativada da antiga área de lubrificação, que está com resquícios de óleo e resíduos (Foto 22). Nessa mesma "vala" possui uma grelha de concreto

Foto 22. Vala desativada sem manutenção adequada.

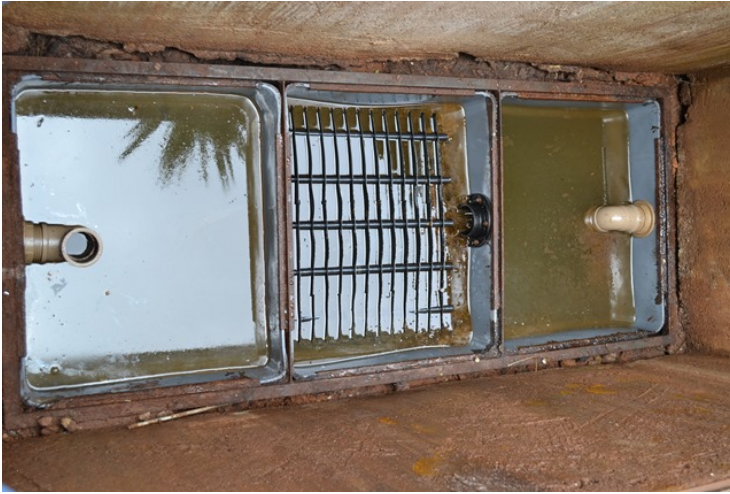
O SAO da pista de abastecimento possui estrutura mista; a caixa de areia e de amostragem são de concreto e as demais caixas são de pré-moldado. Foi observado que houve a instalação errada de um dos componentes da fase pré-moldada, o que indica que o sistema está operando de forma ineficiente e no momento não constava com manutenção adequada ( Fotos 23 e 24).

Foto 23. SAO da área de abastecimento.

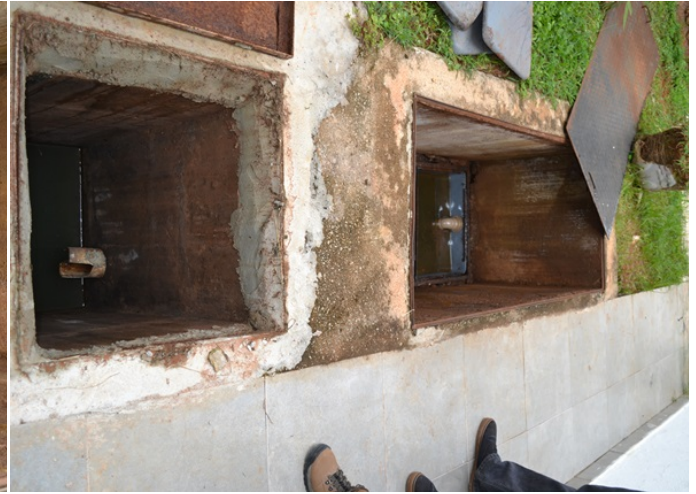
Foto 24. Visão geral do SAO da área de abastecimento.

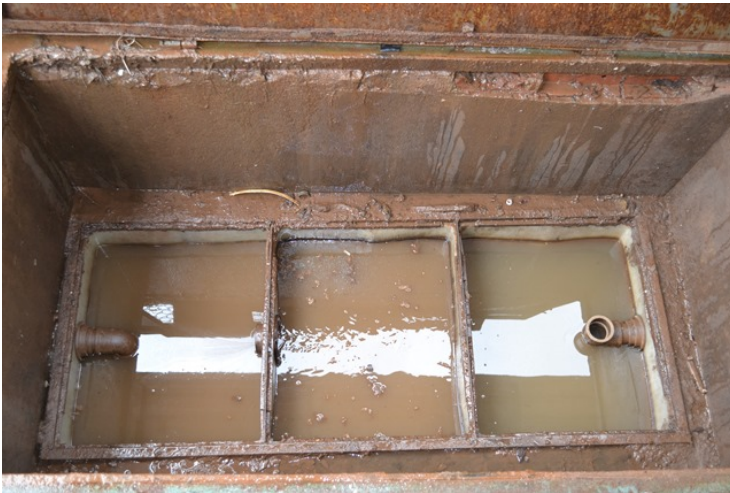
Assim como o SAO da área de abastecimento, o da área de lavagem também possui estrutura mista, e também não esta de acordo com a ABNT/NBR 14.605-2 (Foto 25 e 26).

Foto 25. SAO da área de lavagem.

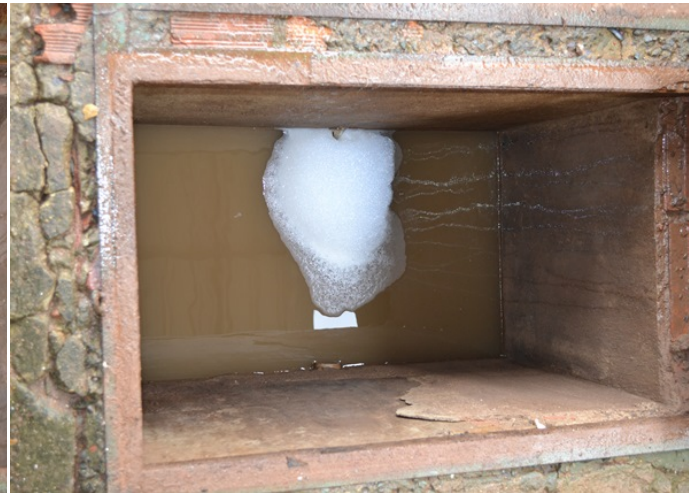
Foto 26. Caixa de amostragem do SAO da área de lavagem de veículos.
