Parecer Técnico SEI-GDF n.º 138/2018 - IBRAM/PRESI/SULAM/COIND/GEINP

**Processo nº:** 00391-00018500/2017-61**Interessado:** Posto Petrominas - LTDA**CNPJ:** 09205835/0001-52**Endereço:** ST SHCS, SQ 413, Bloco A, PLL 01, Asa Sul, Brasília - DF**E-mail:** fernanda@redepetrominas.com.br**Telefone:** (61) 3245-73-44**Coordenadas Geográficas:** 15°49'49.25"S"; 47°54'47.33"O**Atividade Licenciada:** Posto Revendedor de Combustíveis, Lavagem e Lubrificação de Veículos.**Prazo de Validade:** 04 (Quatro) anos**Compensação:** Ambiental (X) Não ( ) Sim - Florestal (X) Não ( ) Sim**1. INTRODUÇÃO**

O presente Parecer Técnico foi elaborado em resposta ao requerimento de Renovação da Licença de Operação protocolo nº 888.009.804/2016 impetrado pelo procurador do processo da empresa **Posto Petrominas LTDA**, CNPJ: **09205835/0001-52**, publicado em Jornal de Grande Circulação e no Diário Oficial do Distrito Federal em 18/11/2016. Cabe ressaltar, que o interessado possui auto de infração ambiental nº 01630 (fl. 1018) por não possuir licença de operação válida.

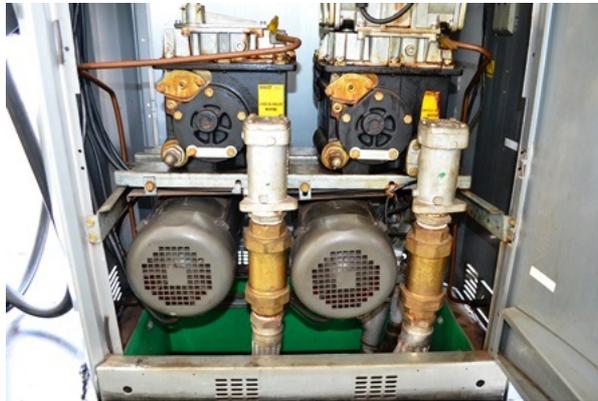
**Figura 2** - Detalhe da unidade abastecedora de combustível com sistema de segurança *check-valve*.

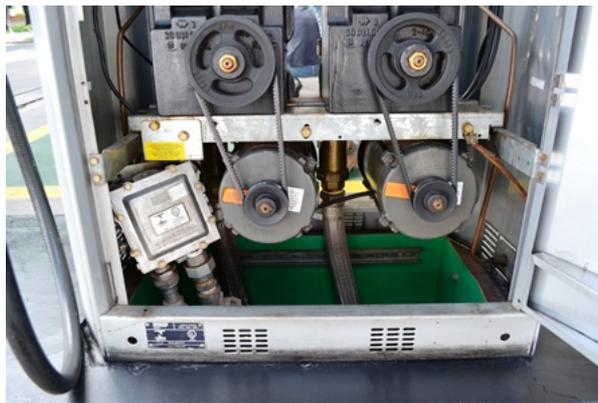
**Figura 3** - Unidade abastecedora de Etanol e Gasolina Comum com *check-valve*, observa-se que a tubulação está limpa e totalmente contida na câmara de contenção para unidade da bomba.

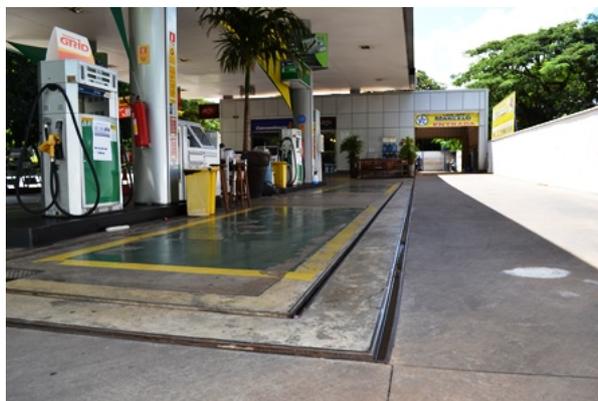
**Figura 4** - Unidades Abastecedoras do SASC. Observa-se que a pista de abastecimento possui duas canaletas, sendo a primeira (interna) direcionada para o SAO e a segunda (externa) direcionada para a drenagem de águas pluviais conforme exige parágrafo 4 art 21 da instrução 213/2013.

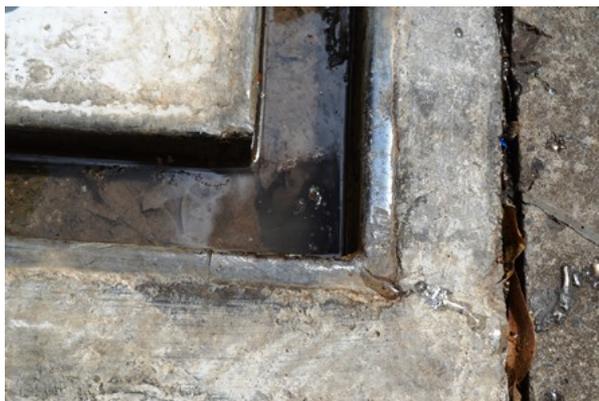
**Figura 6** - Canaletas da Descarga selada à Distância. Observa-se o acúmulo de água e a presença de alguns resíduos denotando a falta de manutenção no sistema de drenagem oleosa - SDO.

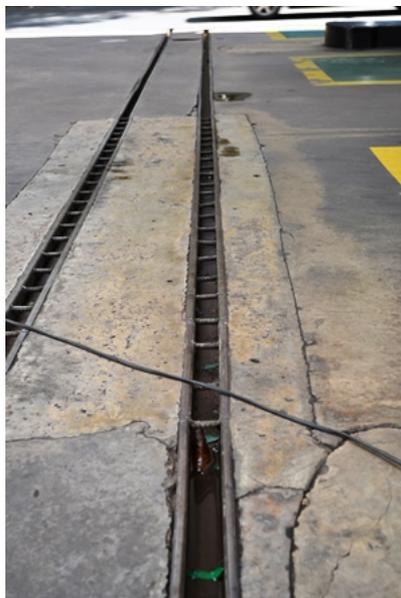
**Figura 7** - Canaletas da pista de Abastecimento com resíduos na estrutura interna, o mesmo precisa de manutenção periódica. Observa-se que algumas extremidades da canaleta não está contígua com o piso da pista de abastecimento.

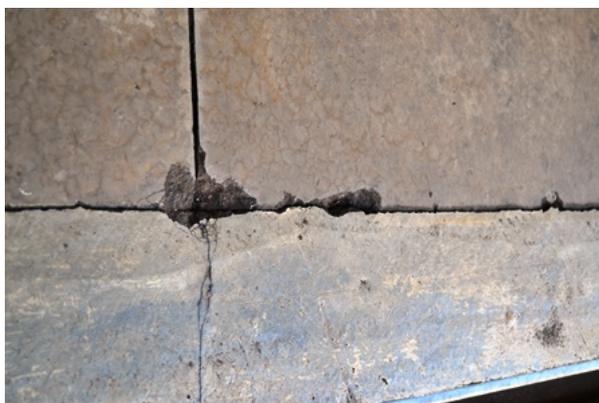
Consta no empreendimento uma pista de abastecimento em concreto liso, com cobertura e circundada por canaletes com fluxo exclusivo direcionados ao SAO. Foi observado que a superfície da área de abastecimento apresenta alguns locais com problemas de fissuras.

**Figura 8** - Fissuras no piso da pista de abastecimento próxima aos canaletes.

8. Impermeabilizar a pista de abastecimento e mantê-la com a manutenção adequada. Deve ser apresentado o relatório fotográfico contemplando os locais onde foram identificadas as fissuras relatadas em vistoria, **em um prazo de 30 (trinta) dias**;

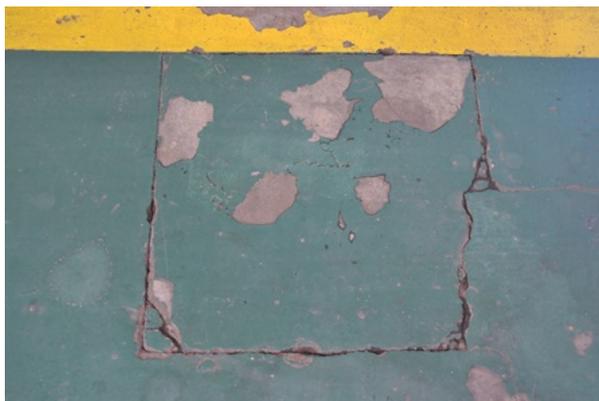
**Figura 9** - Fissuras no piso da pista de abastecimento.

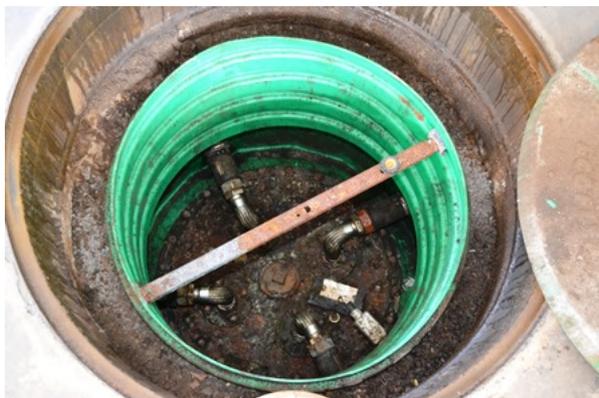
**Figura 10** - Aspecto da Câmara de contenção na boca de visita do tanque com controle eletrônico de estoque, tubulação metálica flexível, tubulação subterrânea em PEAD e flanges de vedação. Observa-se a corrosão na tampa do tanque necessitando de manutenção.

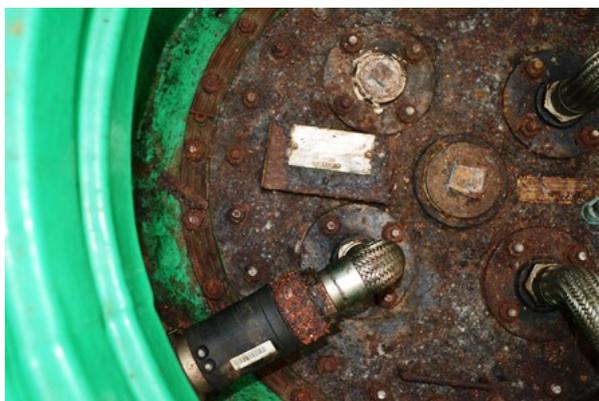
**Figura 11** - Detalhe interno da Câmara de contenção na boca de visita do tanque com as linhas subterrâneas de distribuição em material pead. Observa-se o detalhe da coifa dos flanges de vedação, tampa do tanque no qual apresentam corrosão no que denota a falta de manutenção.

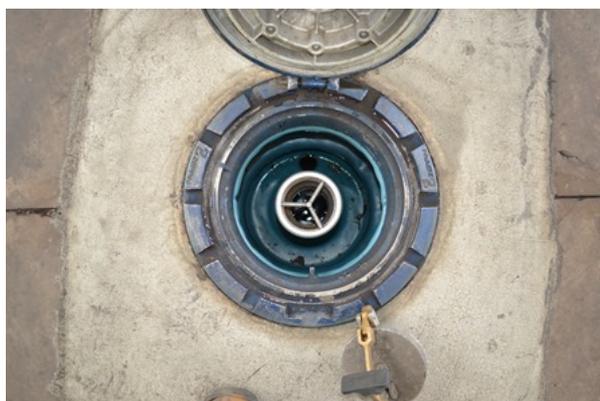
Figura 14 - Dispositivo de Descarga selada sobre o tanque equipada com câmara de contenção. Observa-se que o dispositivo está em bom estado de conservação.

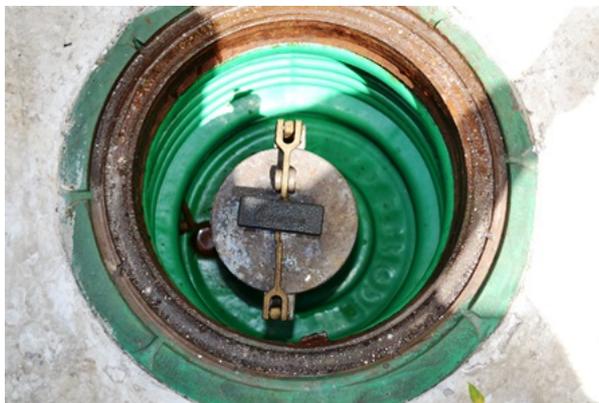
**Figura 15** - Descarga selada à distância. Observa-se que o dispositivo está em bom estado de conservação.

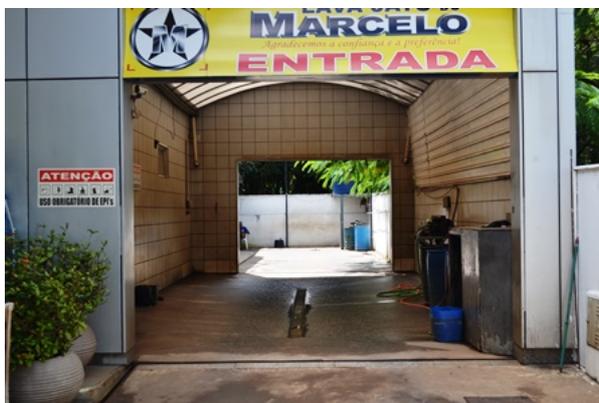
**Figura 18** - Vista da área de Lavagem de veículos, observa-se que a área possui caixa de areia central, cobertura e é cercada por canaletes com fluxo exclusivo para o SAO da área de lavagem conforme exige o parágrafo 4 art. 21 da instrução 213/2013.

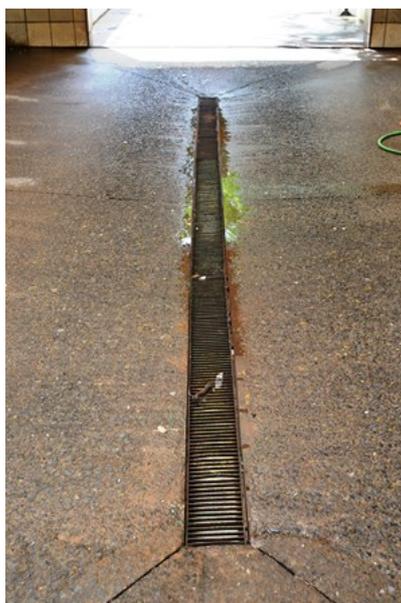
**Figura 19** - Aspecto da caixa de areia central da área de lavagem de veículos. Observa-se o caimento da superfície da pista.

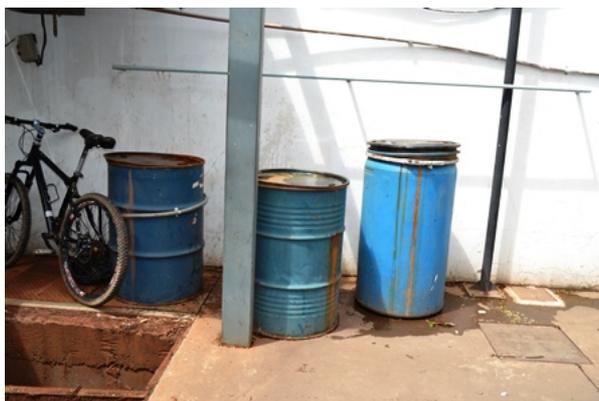
Figura 21 - Compartimentos com resíduos classe 1. Observa-se que o resíduo está acondicionado em local descoberto e não circundado por canaletas.

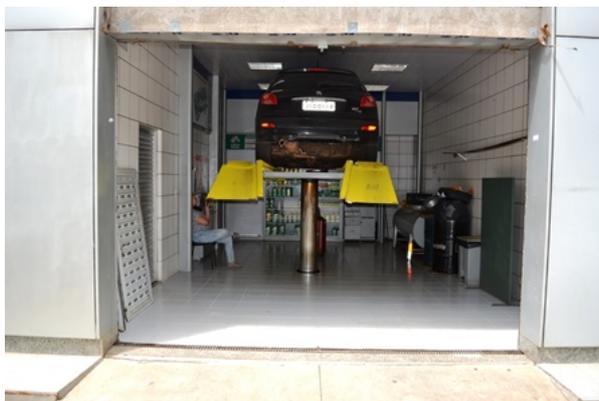
Figura 22 - Área de lubrificação de veículos com cobertura, canaletas, tanque OLUC e barril de armazenamento de embalagens de óleos usadas. Observa-se que o local é totalmente coberto.

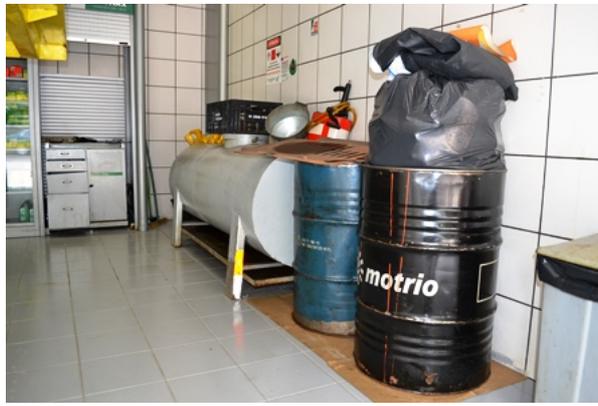
**Figura 23** - Aspecto do tanque OLUC e dos tambores para a segregação dos resíduos perigosos classe I.

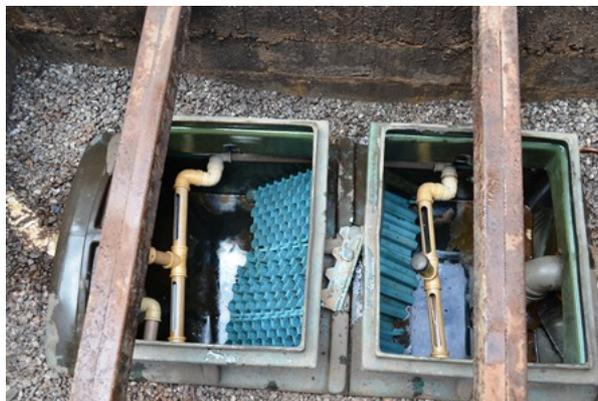
**Figura 40** - Aspecto da caixa separadora de água e óleo do SAO da pista de abastecimento.

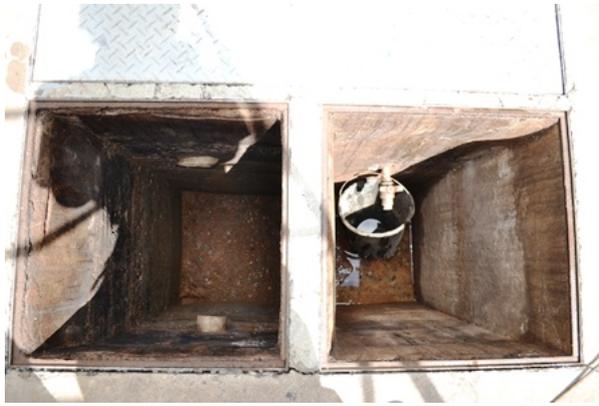
**Figura 41** - Caixa de amostragem de efluentes (esquerda) e caixa coletora de óleo (direita) da área de abastecimento.

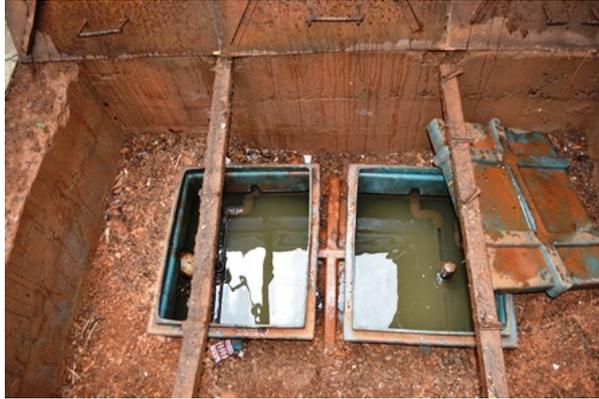
**Figura 42** - Aspecto da caixa separadora de água e óleo do SAO da área de lavagem e manutenção de veículos. A caixa necessita de manutenção operacional semanal conforme exige o item 4.3 tabela 1 da ABNT NBR 15594-3:2008.

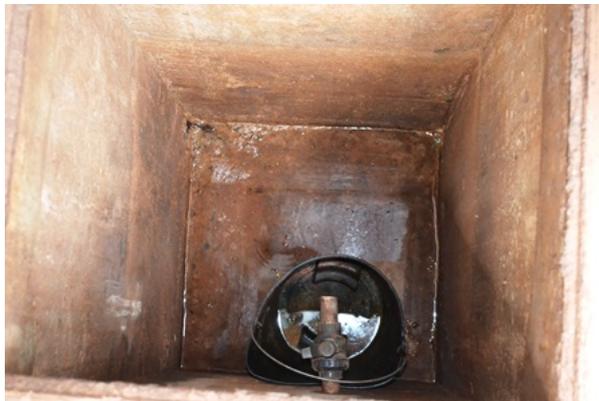
**Figura 43** - Caixa coletora de óleo da área de lavagem e manutenção. Não foi possível fazer o registro fotográfico da caixa de amostragem de efluentes em função de está inacessível.
