**GOVERNO DO DISTRITO FEDERAL**

INSTITUTO DO MEIO AMBIENTE E DOS RECURSOS HÍDRICOS DO DISTRITO FEDERAL

Parecer Técnico SEI-GDF n.º 193/2018 - IBRAM/PRESI/SULAM/COIND/GEINP

**PROCESSO:** 190.000.383/2002**EMPREENDEDOR:** Mizuno Kay & CIA LTDA**CNPJ:** 00375380/00001-16**ENDEREÇO:** SIA Sul Trecho 8, lotes 250 a 280, Brasília/DF RA XXIX CEP: 72220-080**COORDENADAS GEOGRÁFICAS:** 15°47'48.46"S / 47°56'46.67"O**CONTATO:** Jorge Kay**TELEFONE:** 61 33466199**E-MAIL:** jorgekay@hotmail.com**ATIVIDADE LICENCIADA:** Posto revendedor de combustíveis, lavagem e lubrificação de veículos**PRAZO DE VALIDADE:** 4 anos**COMPENSAÇÃO AMBIENTAL:** ( x ) NÃO ( ) SIM - FLORESTAL (X) NÃO ( ) SIM**TIPO DE LICENÇA:** Licença de Operação - **renovação****1. INTRODUÇÃO**

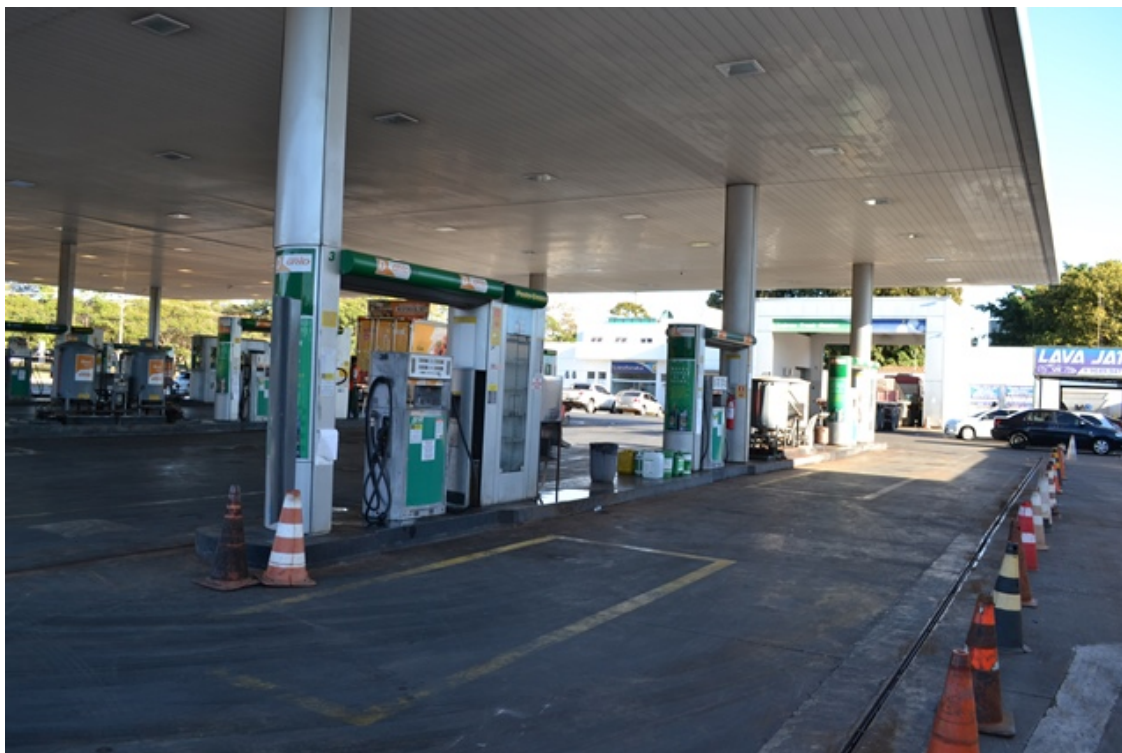
Foto 2: visão geral do empreendimento.

Foi realizada vistoria técnica no local em 24/07/2018 com o intuito de verificar as condições das instalações do empreendimento para complementar manifestação deste Instituto quanto requerimento de renovação de licença de operação. Foi verificado que, no momento da vistoria, o empreendimento em questão encontrava-se em pleno funcionamento. Foto 2 do relatório fotográfico deste parecer.

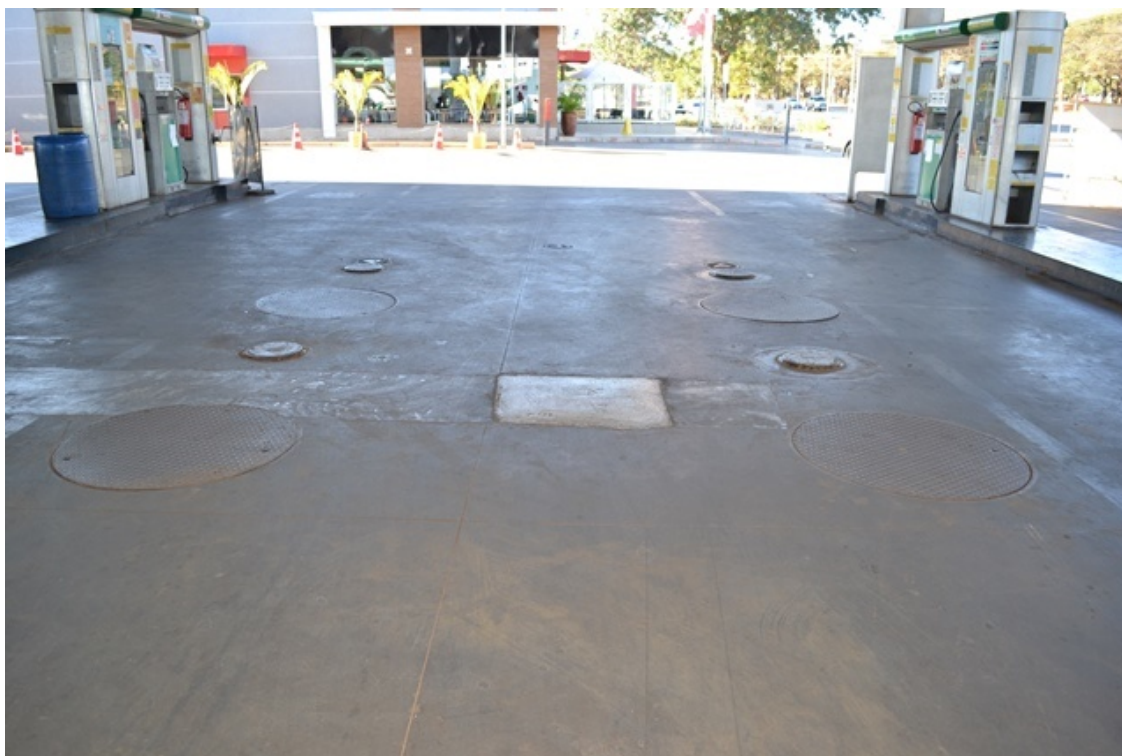
Foto 3: Área de tancagem.

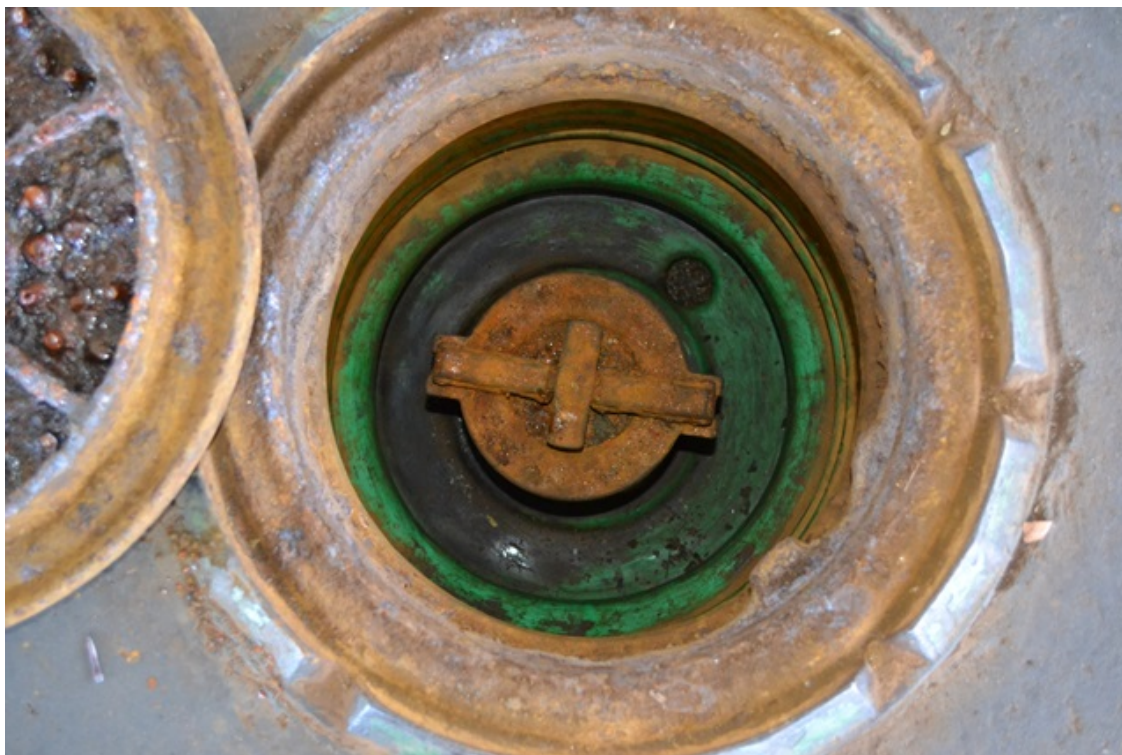
Foto 4: Descarga selada sobre o tanque dotada de câmara de contenção e válvulas anti-transbordamento.

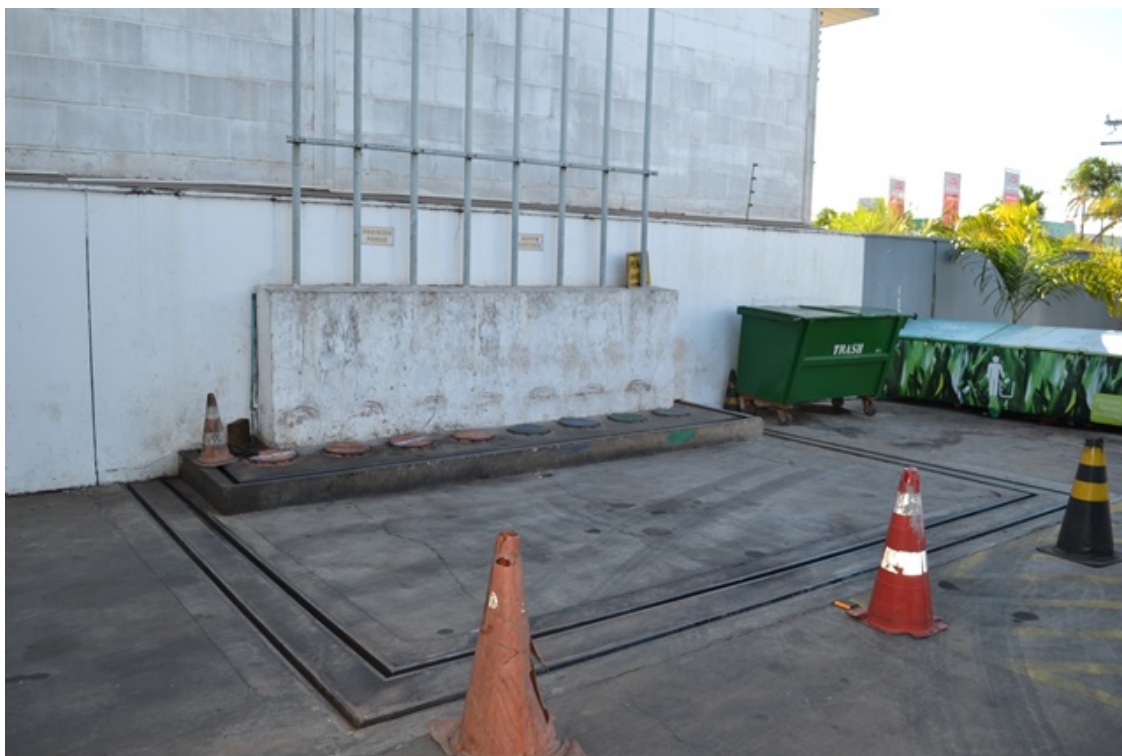
Foto 5: Descargas seladas à distância dotadas de câmara de contenção e válvulas anti-transbordamento, contidas em canaletas ligadas ao SAO da pista de abastecimento.

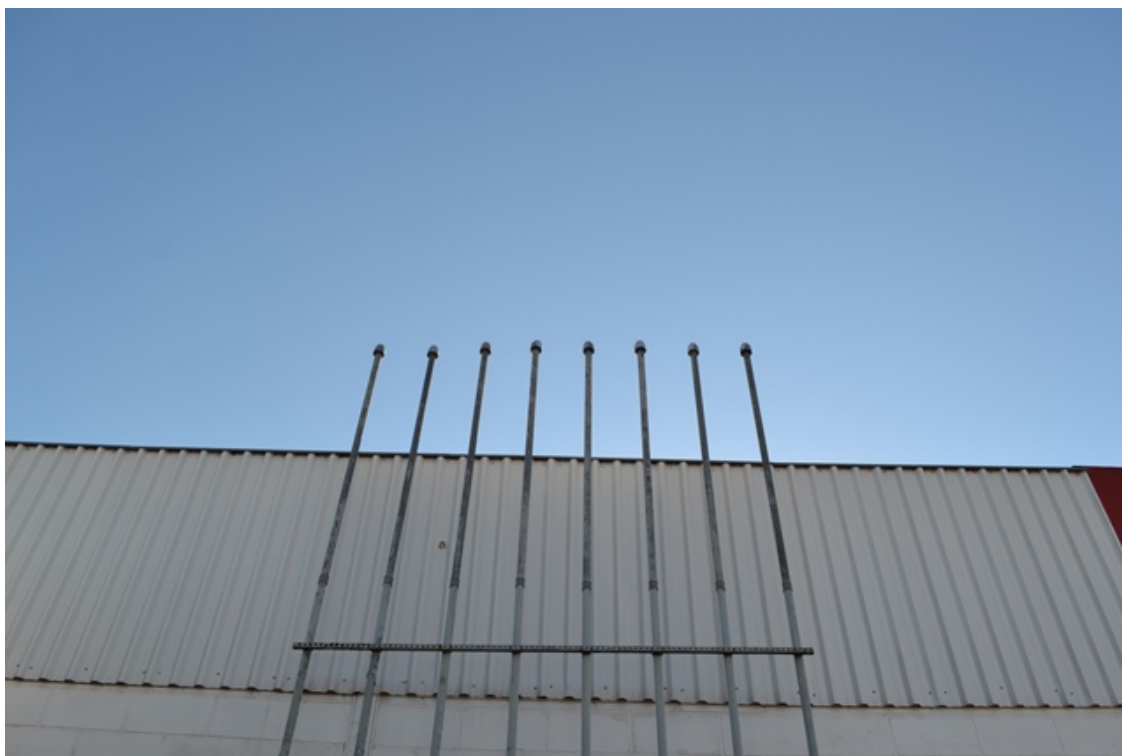
Foto 6: Respiros com terminal corta-chamas para tanques próximo as descargas seladas à distância.

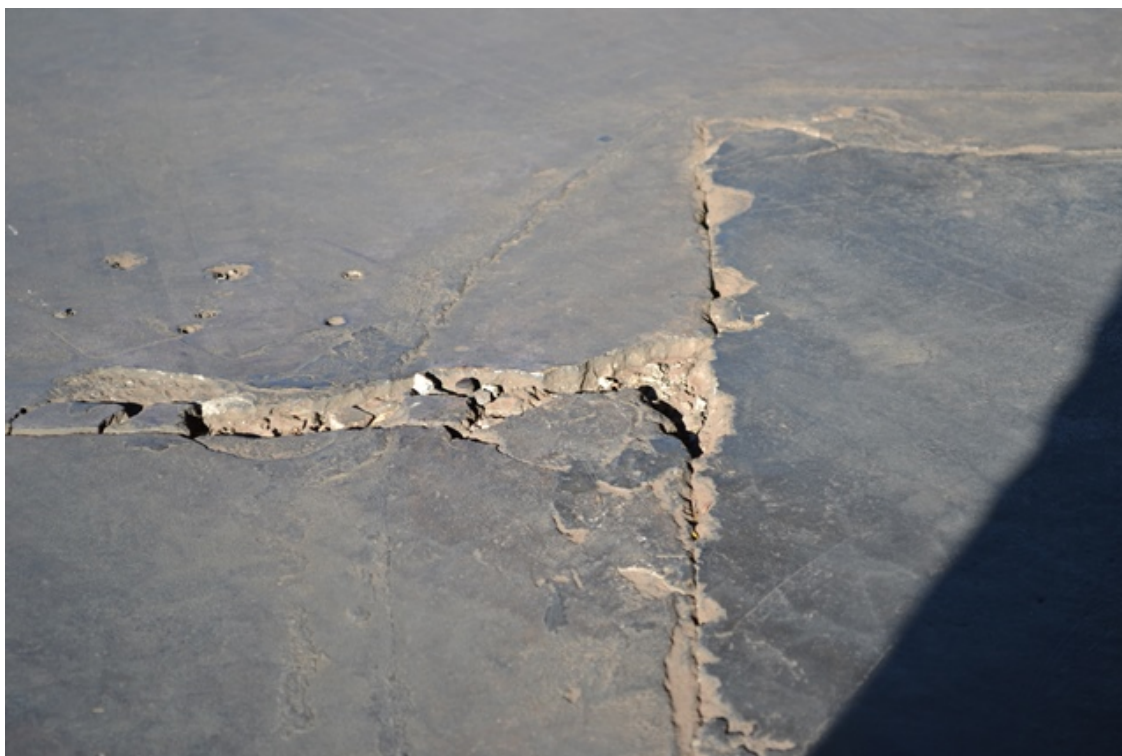
A área de abastecimento possui piso concretado liso e impermeável, apresentando algumas rachaduras e com canaletes na projeção da cobertura, com o devido recuo de 0,50 metros em relação à cobertura, que direcionam o efluente para o sistema separador de água e óleo exclusivo. Nela estão localizadas 4 ilhas de abastecimentos, com 3 unidades abastecedoras cada, as bombas têm 2 bicos injetores, totalizando 24 bicos injetores. Todas as unidades de abastecimento são equipadas com câmara de contenção e apresentam manutenção adequada. Ainda na pista de abastecimento encontram-se 6 filtros de diesel.

Fotos 7: Piso da área de abastecimento. Nota-se a presença de rachaduras.

Análise: **Não Cumprido**, foi verificado em vistoria que há rachaduras na pista de abastecimento, foto 7 do relatório fotográfico deste parecer.

2. Esta licença **NÃO** dispensa, e nem substitui os demais alvarás e/ou certidões exigidos pela Legislação Federal ou Distrital;
3. Adequar o piso da área de abastecimento, **num prazo de 30 dias**. Este possui rachaduras.

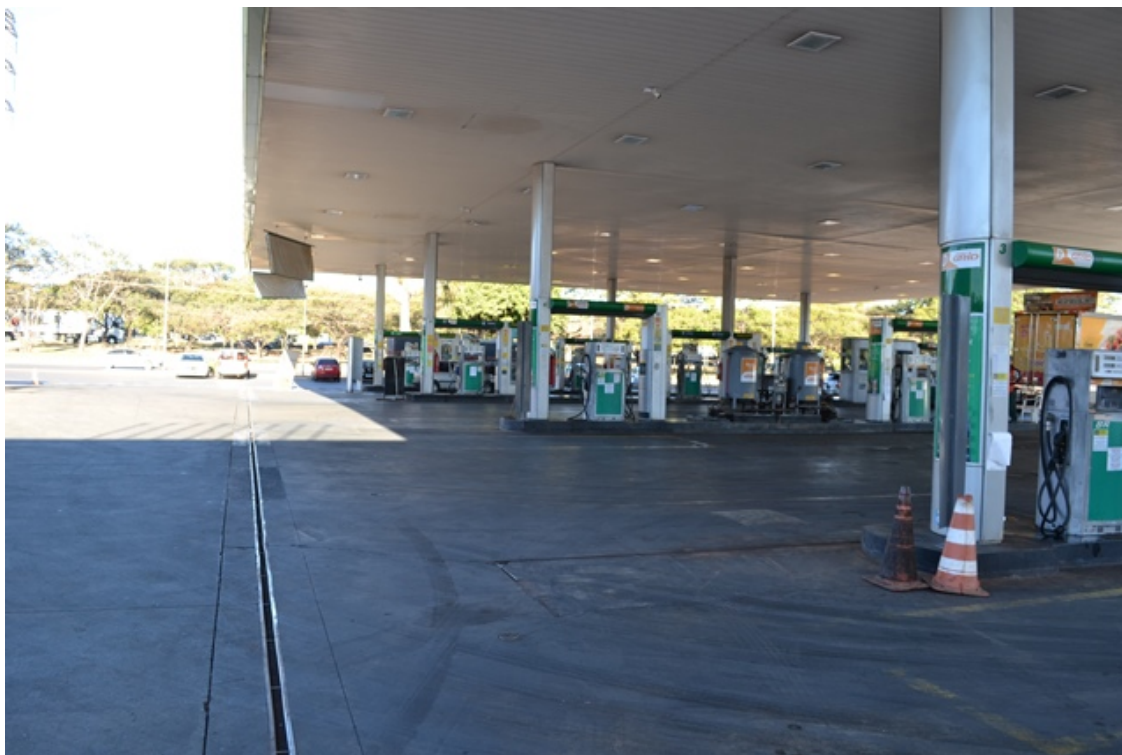
Foto 9: Ilhas de abastecimento com unidades abastecedoras.

Análise: **Cumprido**, foi verificado em vistoria o conserto dos canaletes da pista de abastecimento, foto 9 do relatório fotográfico deste parecer.

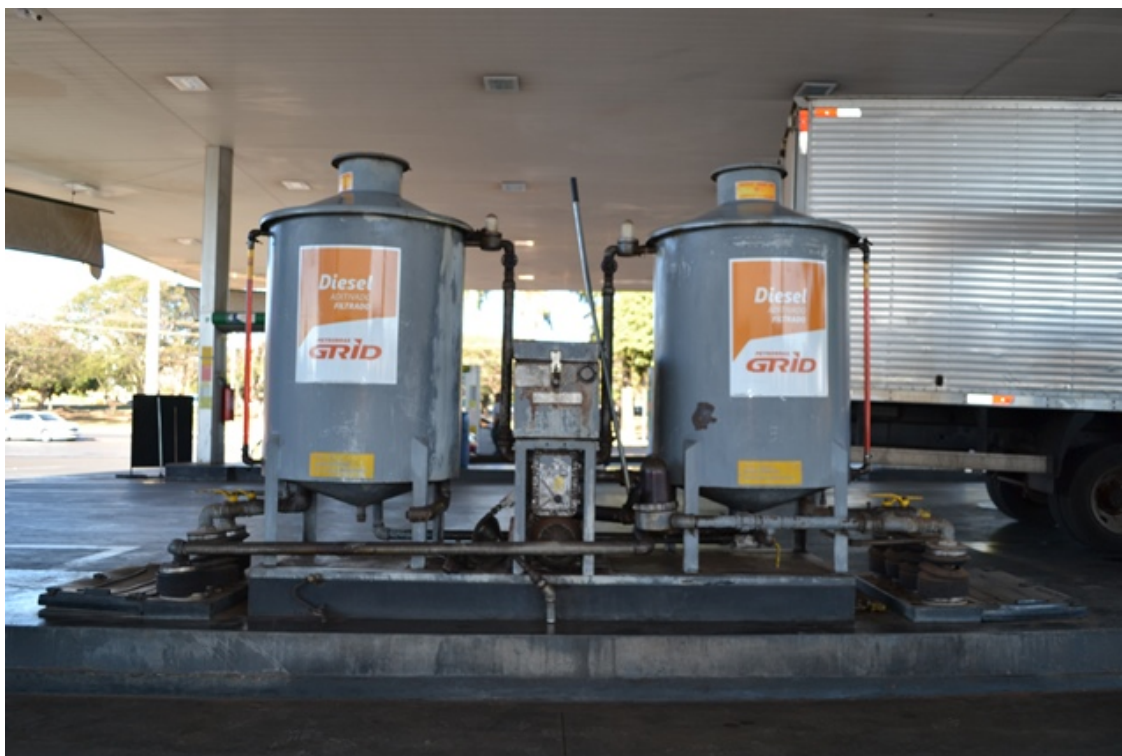
Foto 10: Filtros de Diesel.

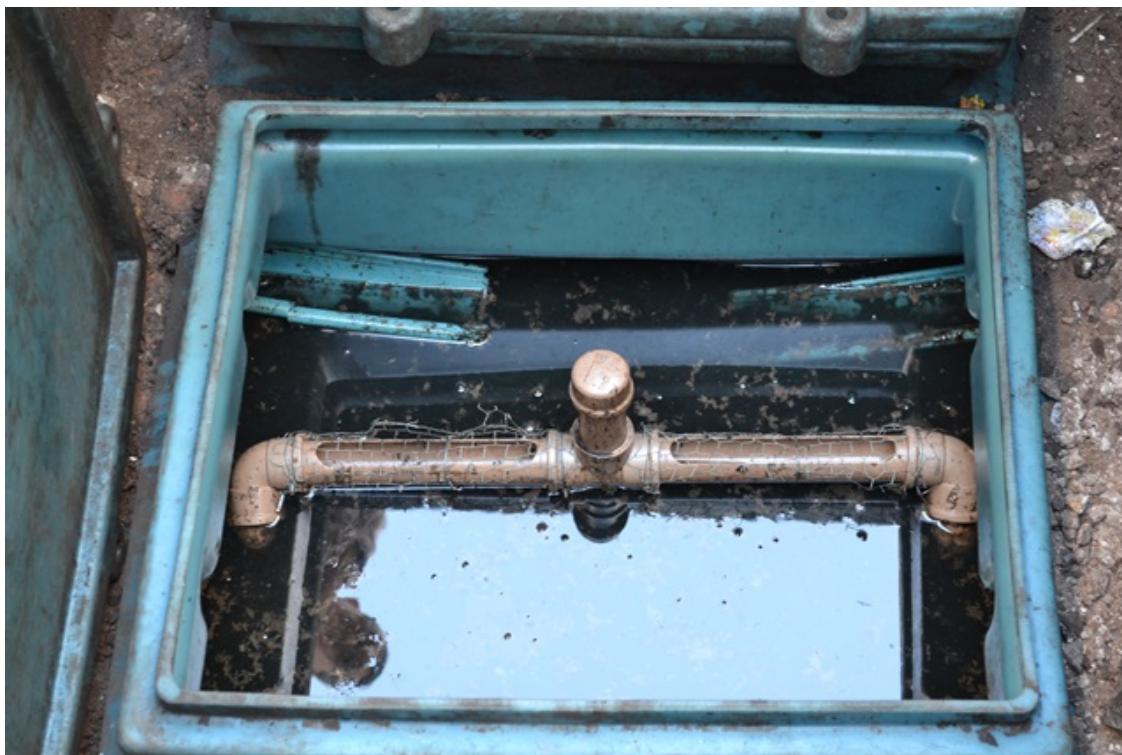
A caixa separadora do SAO da pista de abastecimento encontra-se com as placas coalescentes danificadas.

Foto 11: Caixa separadora do SAO da pista de abastecimento. Nota-se que as placas coalescentes estão danificadas.

Análise: **Não Cumprido**, foi verificado em vistoria a manutenção das câmaras de contenção das descargas seladas a distância e das descargas sobre os tanques, bombas e nos sistemas separadores de água e óleo, exceto a caixa de área do SAO da área de lavagem que deixa passar sólidos como observado na foto 16 do relatório fotográfico deste parecer e as placas coalescentes da caixa separadora do SAO da pista que estão danificadas como observado na foto 11 do relatório fotográfico deste parecer.

4. Adequar canaletas da área de lubrificação, **num prazo de 30 dias**. Estes não contemplam toda área.
5. Fazer manutenção das placas coalescentes do SAO da pista de abastecimento, **num prazo de 30 dias**.

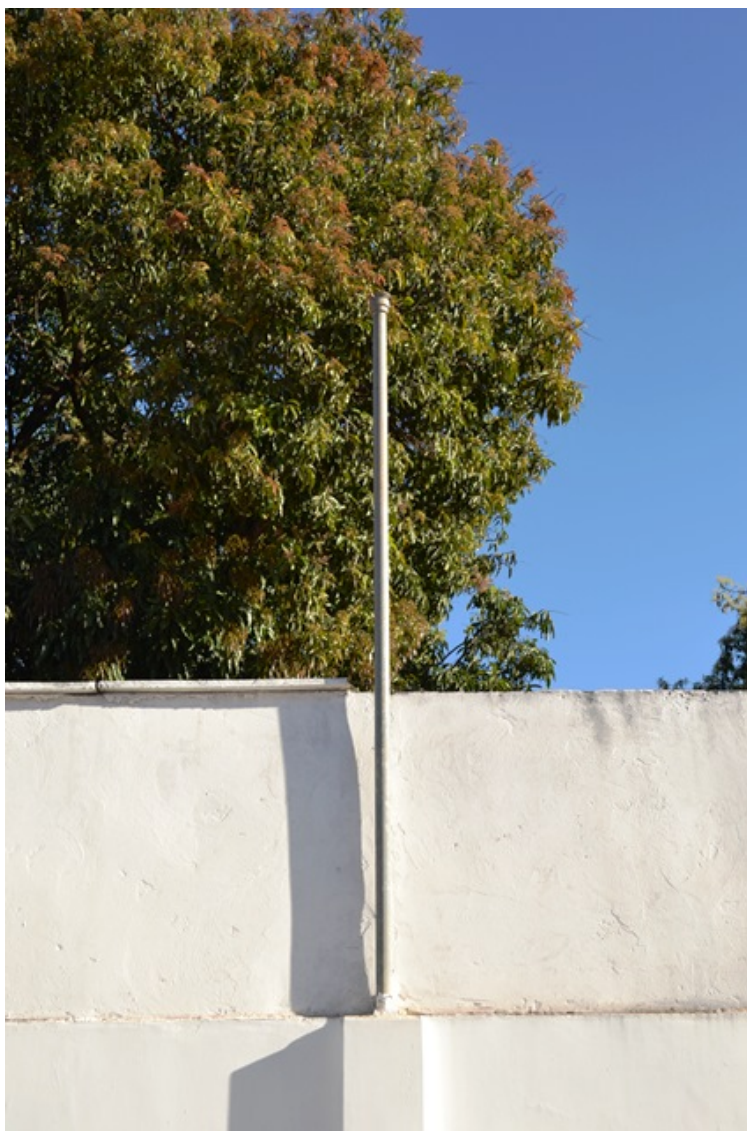
O tanque de OLUC possui capacidade de 5.000 litros, subterrâneo e de parede simples localizado próximo a área de lubrificação e com um respiro contendo terminal corta chamas.

Foto 12: Respiro do tanque de OLUC, com terminal corta-chamas.

Análise: **Cumprido**, foi verificado em vistoria que o terminal corta-chama no respiro do tanque de OLU foi instalado, foto 12 do relatório fotográfico deste parecer

6. Adequar o tanque de OLUC às normas do artigo 22 da Instrução 213/2013 (Em caso de tanque de OLUC subterrâneo, este deverá ser do tipo jaquetado, possuir câmara de contenção na descarga selada e monitoramento intersticial, bem como deverá ser feito teste de estanqueidade de acordo com a ABNT 13.784 e suas alterações), **num prazo de 30 dias**.

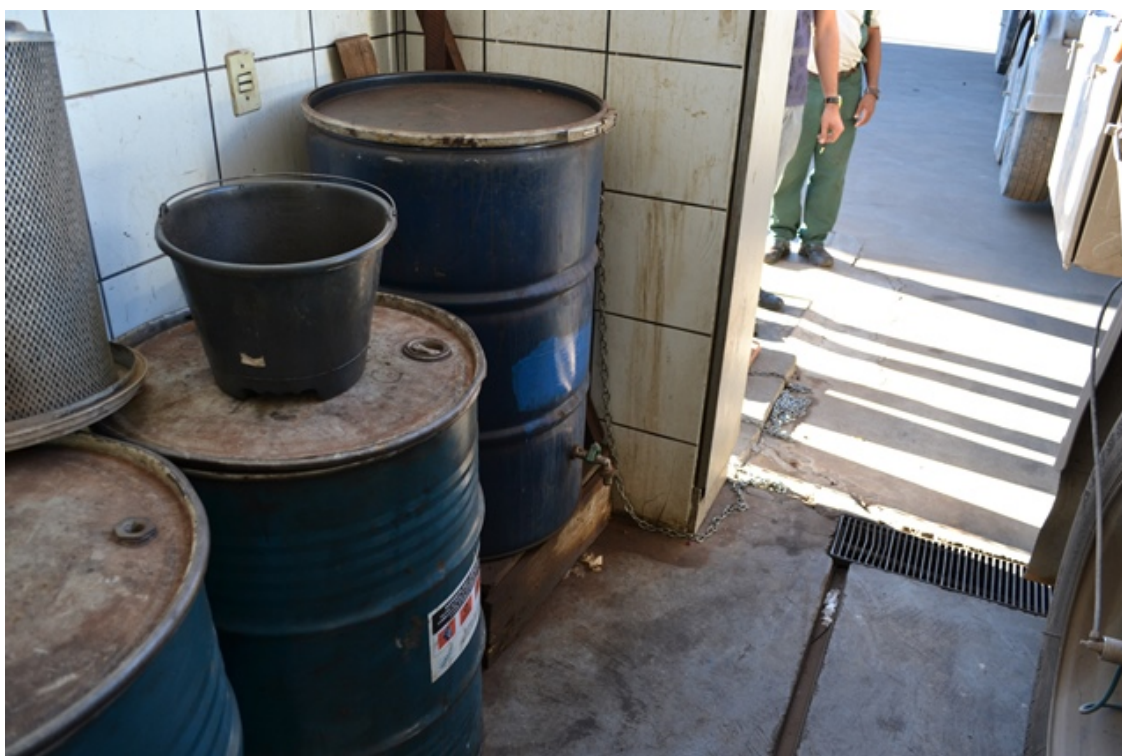
A área de lubrificação possui duas valas de troca de óleo e é parcialmente cercada por canaletes, ficando uma pequena área desprotegida que contém um barril para descarte de OLUC, além de barril para descarte de resíduos contaminados (embalagens de óleos lubrificantes). Ambos, tanto o barril de OLUC quanto o barril para descarte das embalagens de óleo usadas estão em locais com piso impermeabilizado e protegido parcialmente por canaleta direcionado ao SAO exclusivo.

Foto 14: Área de lubrificação contendo barril de OLUC e barril de embalagens contaminadas. Nota-se que esta área está parcialmente contida entre canaletas.

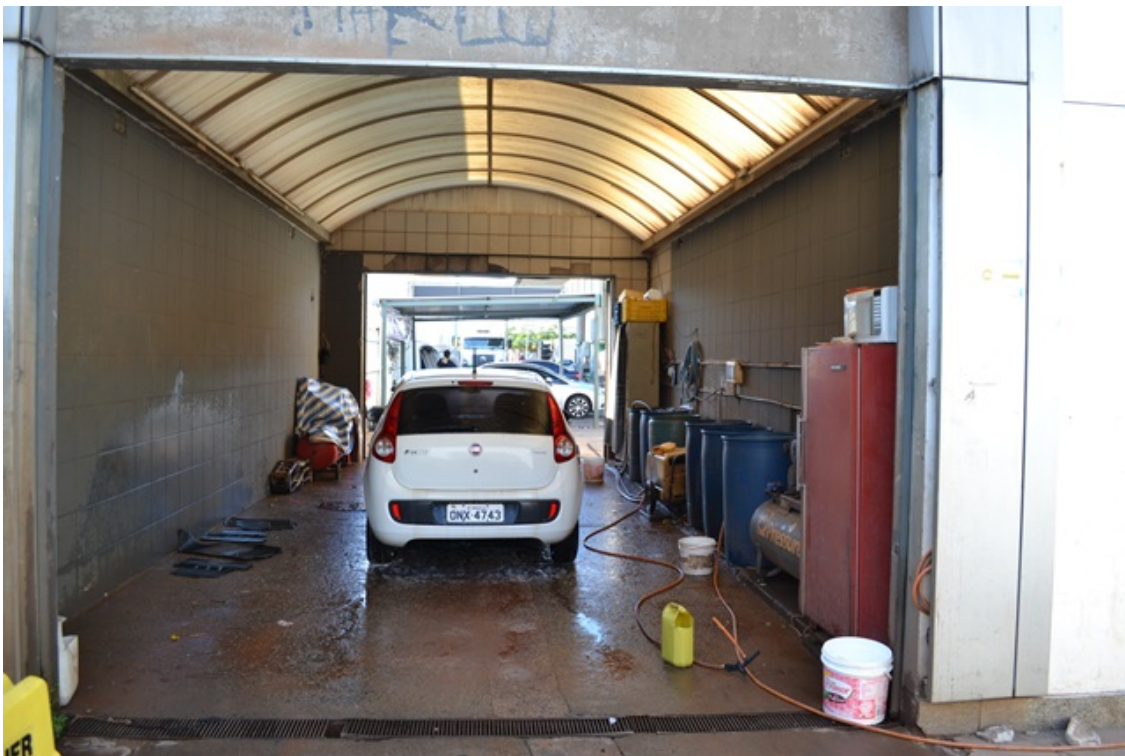
Foto 15: Área de lavagem de veículos contidas em canaletas e com caixa central.

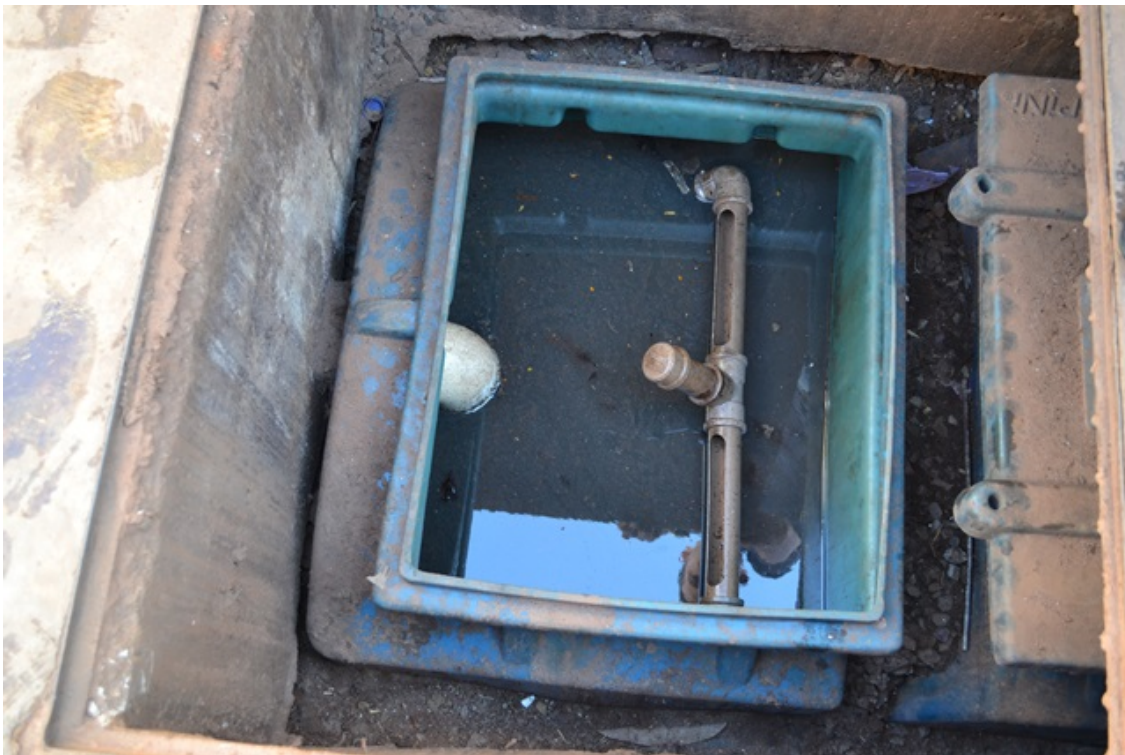
A área de lavagem encontrava-se em operação, com piso em concreto e cobertura metálica. A área de lavagem de veículos é cercada por canaletes e conta com caixa central, para essa área existe um sistema separador, em modelo compacto onde a caixa de areia, separadora e caixa coletora se encontram dentro de um mesmo módulo, nota-se a boa manutenção do sistema, exceto a caixa de área que deixa passar sólidos como observado na foto 16 do relatório fotográfico deste parecer.

Foto 16: Caixa Separadora do SAO da área de lavagem de veículos. Nota-se a presença de resíduos sólidos denotando o mau desempenho do sistema.

16. Realizar a limpeza e a manutenção preventiva do Sistema Separador de Água e Óleo – S.S.A.O, **com periodicidade mínima semanal** e conforme ABNT/NBR 15.594-3, além de segregar os resíduos sólidos coletados em local apropriado, de acordo com NBR 12.235 e encaminhá-los para tratamento e destinação final mais adequada, por meio de empresa especializada e licenciada. Manter no local a Lista de verificação de manutenção (tabela 2 da ABNT/NBR 15.594-3) devidamente preenchida e atualizada;
