**GOVERNO DO DISTRITO FEDERAL**  
**INSTITUTO DO MEIO AMBIENTE E DOS RECURSOS HÍDRICOS DO DISTRITO FEDERAL**  
**Superintendência de Licenciamento Ambiental**  
**Diretoria de Licenciamento V**

IBRAM - Parecer Técnico SEI-GDF n.º 3/2018 - IBRAM/PRESI/SULAM/DILAM-V

**Atividade Licenciada:** Posto Revendedor de Combustíveis, Lavagem e Lubrificação de Veículos.

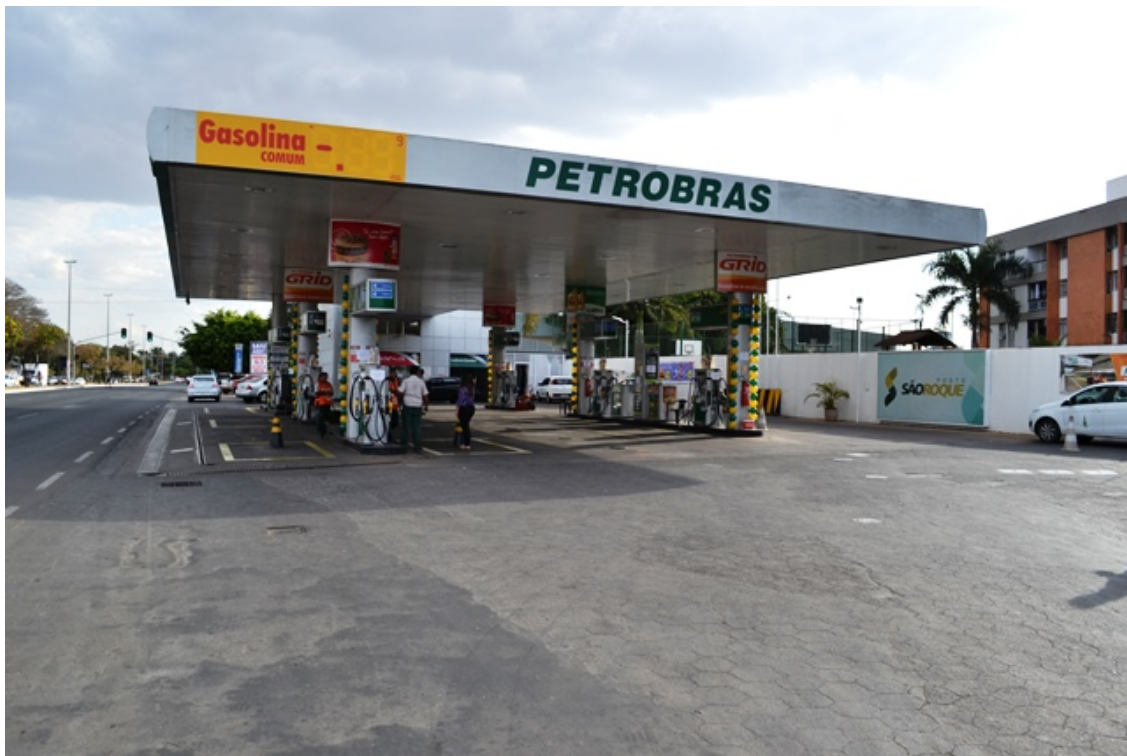
Consta no empreendimento uma pista de abastecimento em concreto liso, com cobertura e circundada por canaletas com fluxo exclusivo direcionados ao SAO. Foi observado que a superfície da área de abastecimento apresenta alguns locais com problemas de fissuras.

O empreendimento possui serviço de conveniência e na área circunvizinha há edifícios e casas. O abastecimento de água e o esgotamento sanitário são executados pela CAESB. Foi verificado nas adjacências do mesmo a presença de alguns poços monitoramento no qual fazem parte do Relatório de Investigação de Passivo Ambiental.

**Figura 2** - Vista geral do Empreendimento.

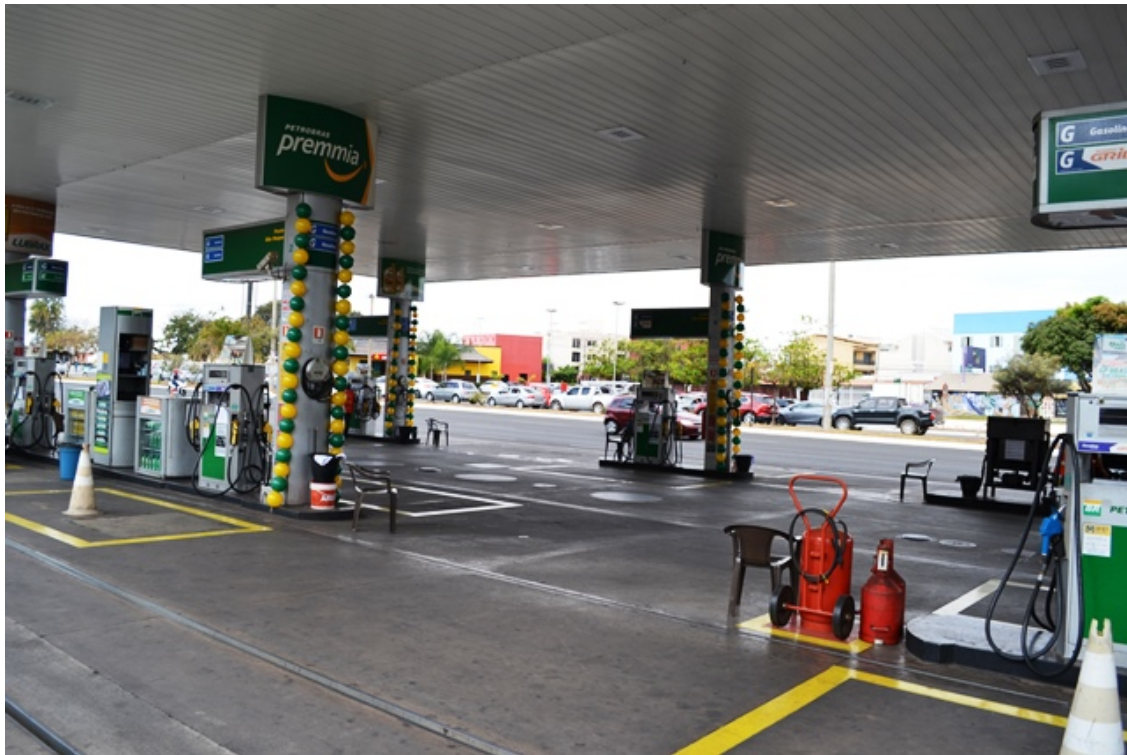
**Figura 2** - Aspecto central da área de Abastecimento, com mas Ilhas e suas respectivas unidades abastecedoras.

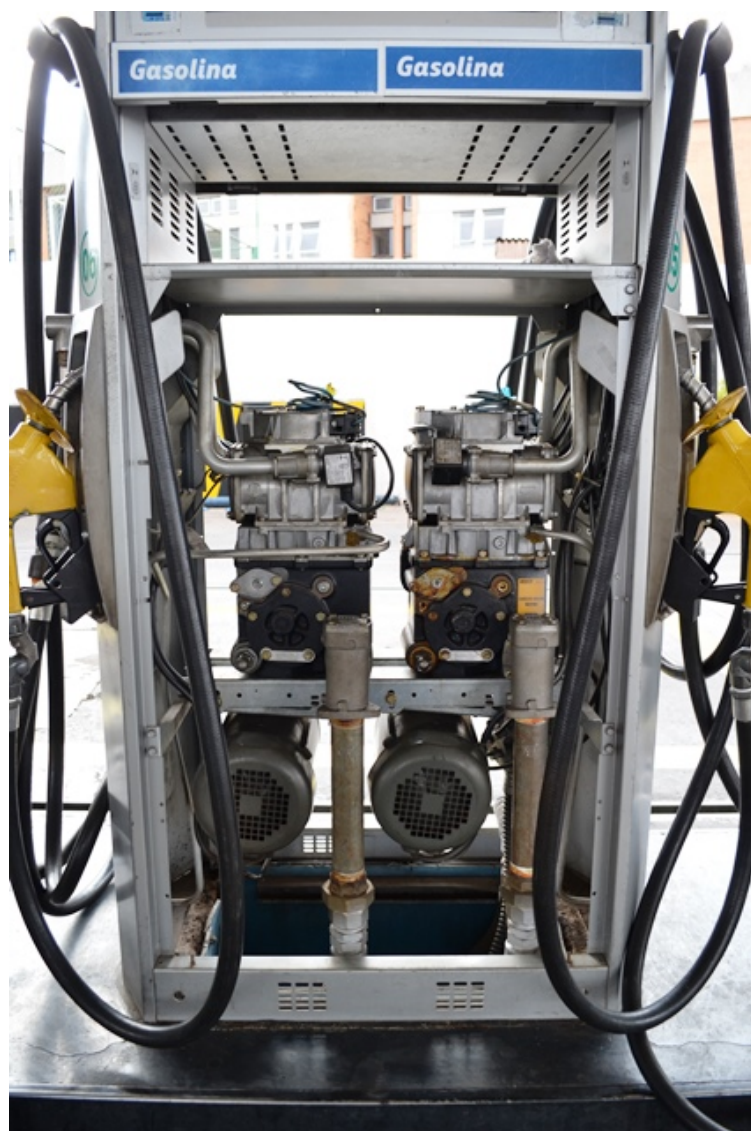
**Figura 3** - Unidade abastecedora de Gasolina Comum com *check-valve*.

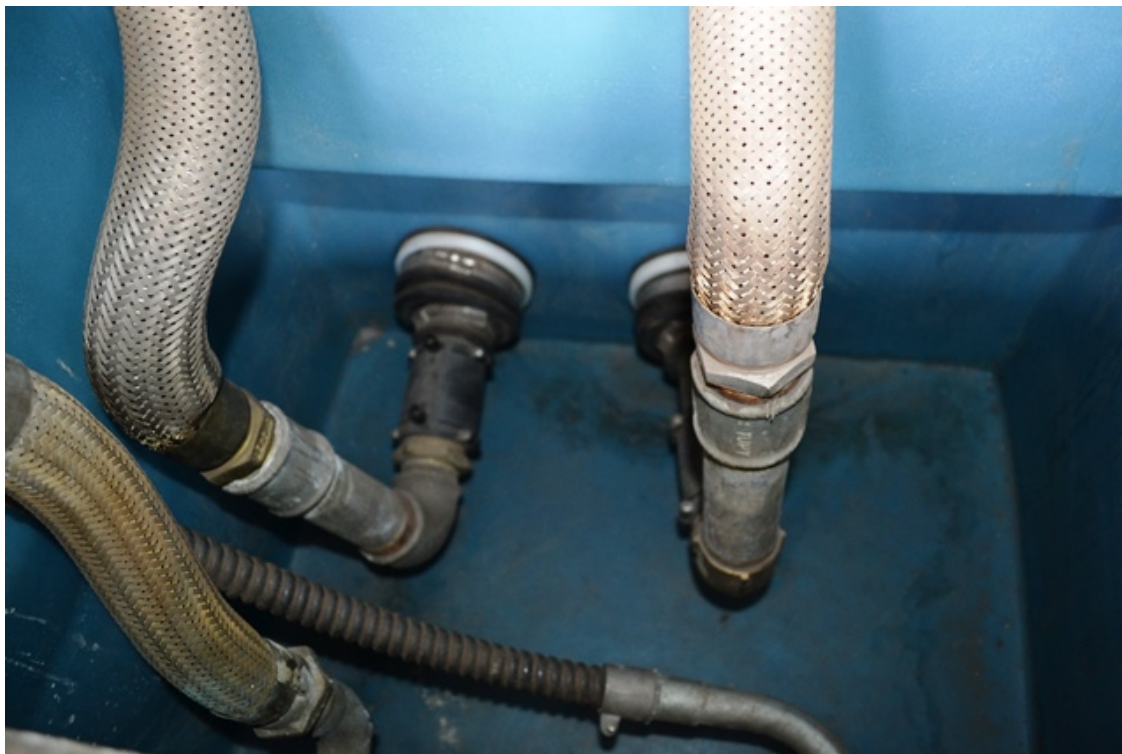
**Figura 4** - Detalhe do interior da unidade abastecedora com a câmara de contenção de uma das Unidades Abastecedoras do SASC. Observa-se que a tubulação está totalmente contida no dispositivo de segurança.

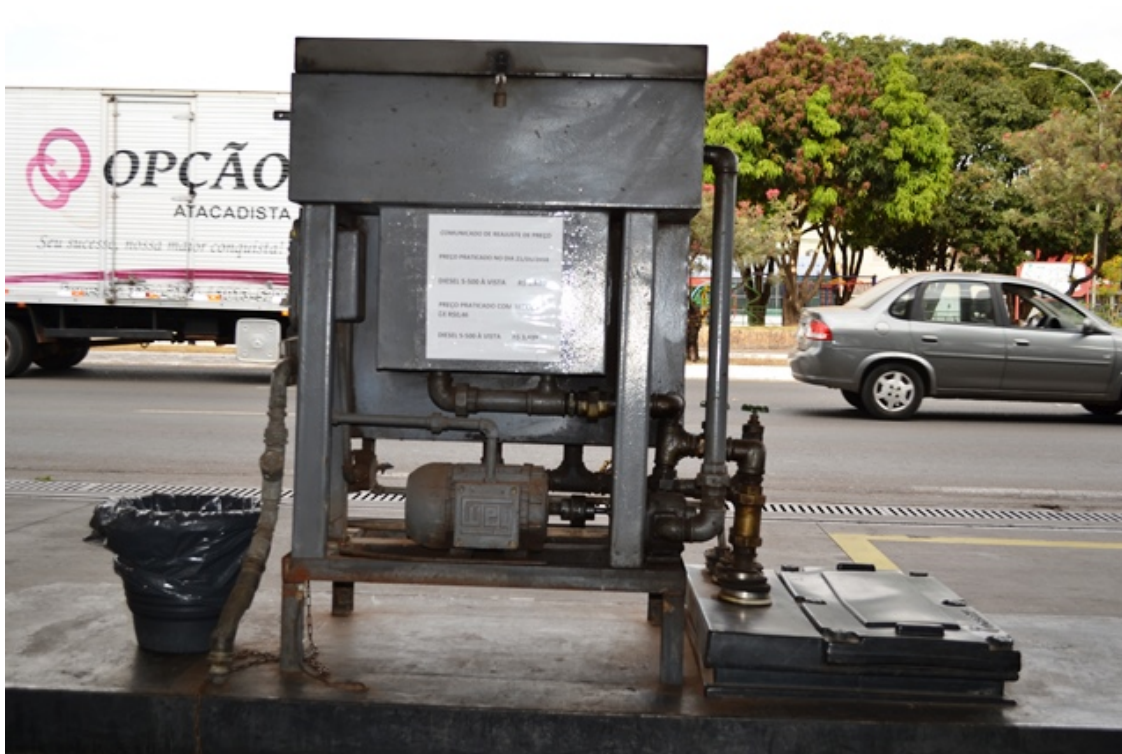
**Figura 5** – Aspecto do filtro desidratador de Diesel com *sump*

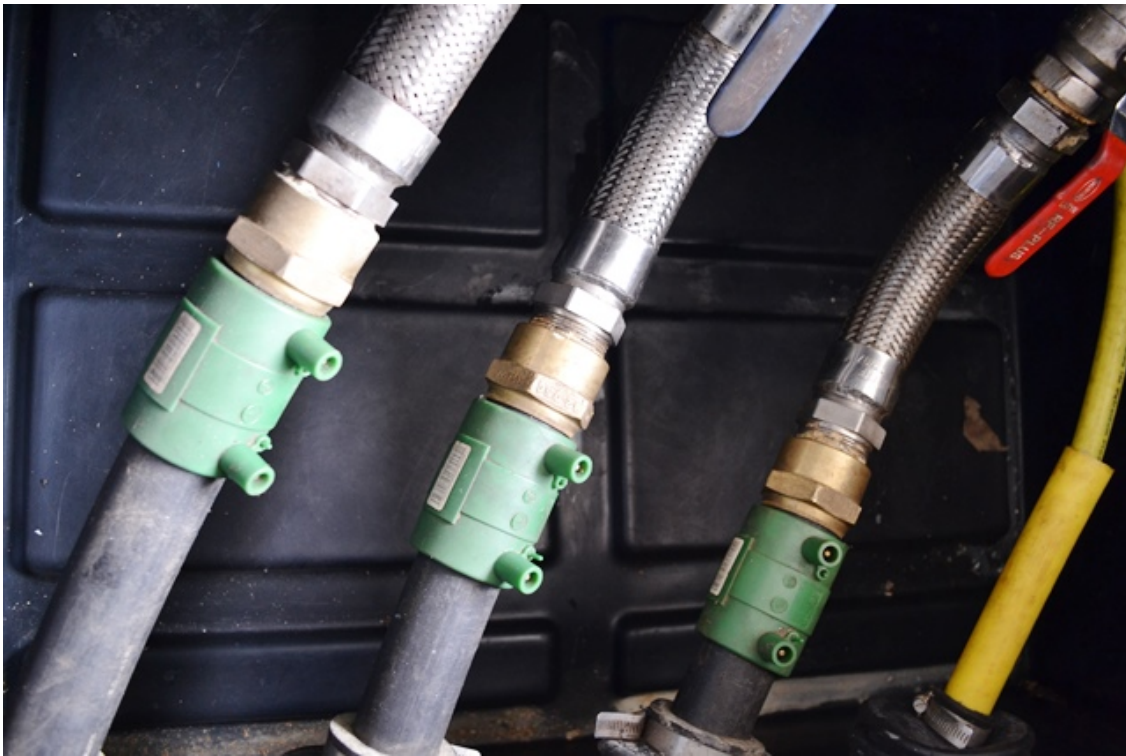
**Figura 6** – Aspecto interno da câmara de contenção (*sump*) da Unidade do filtro de Diesel.

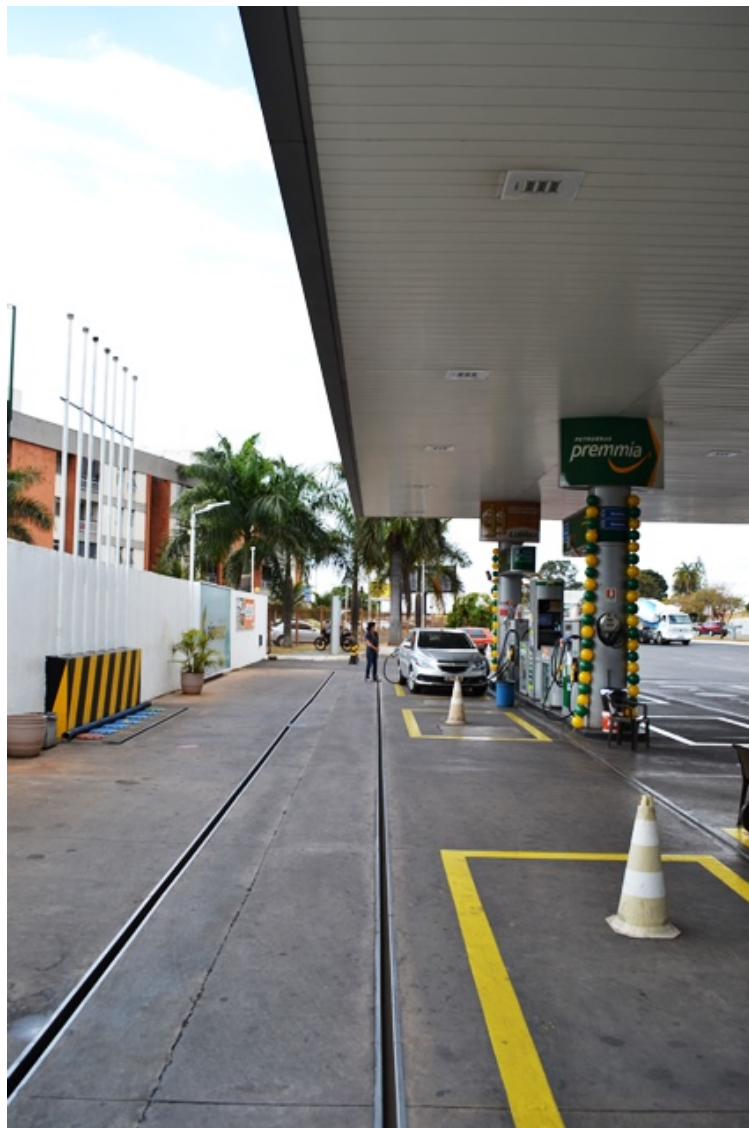
**Figura 7** - Canaletes Internos do Sistema de Drenagem Oleosa - SDO e externas da drenagem de águas pluviais da pista de abastecimento com recuo interno de 0,5 metros conforme exige o item

4, da ABNT NBR 14.605-2:2010

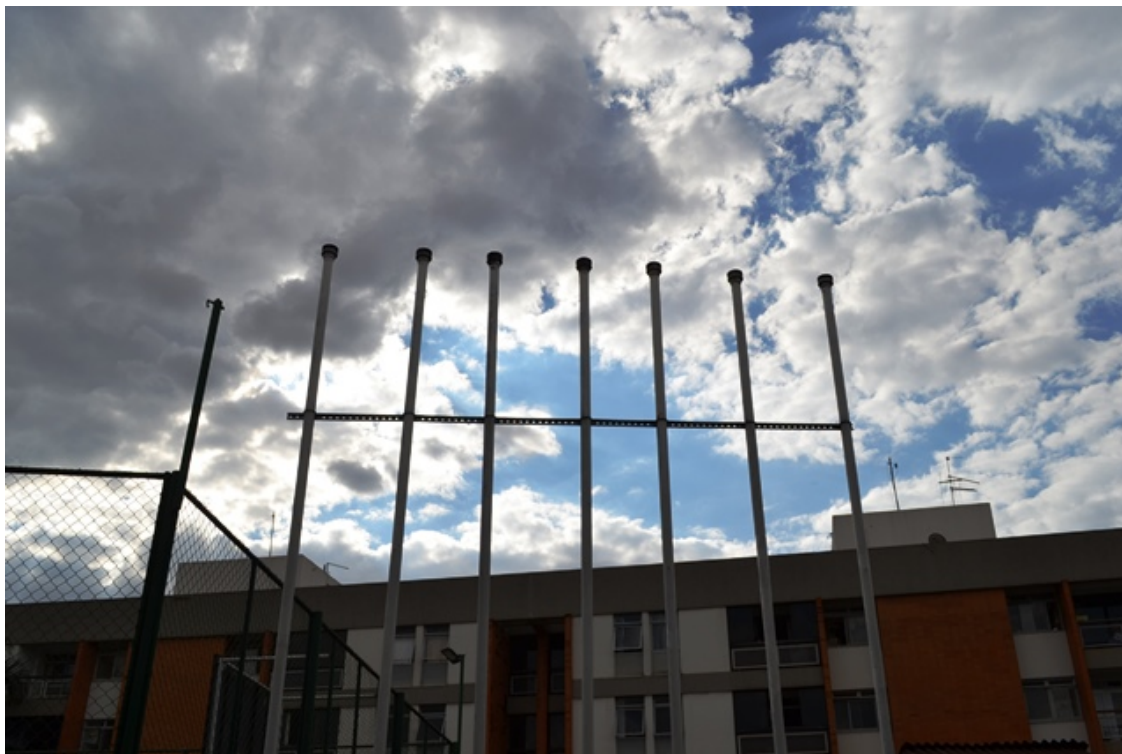
**Figura 8** - Respiros com terminal corta chamas.

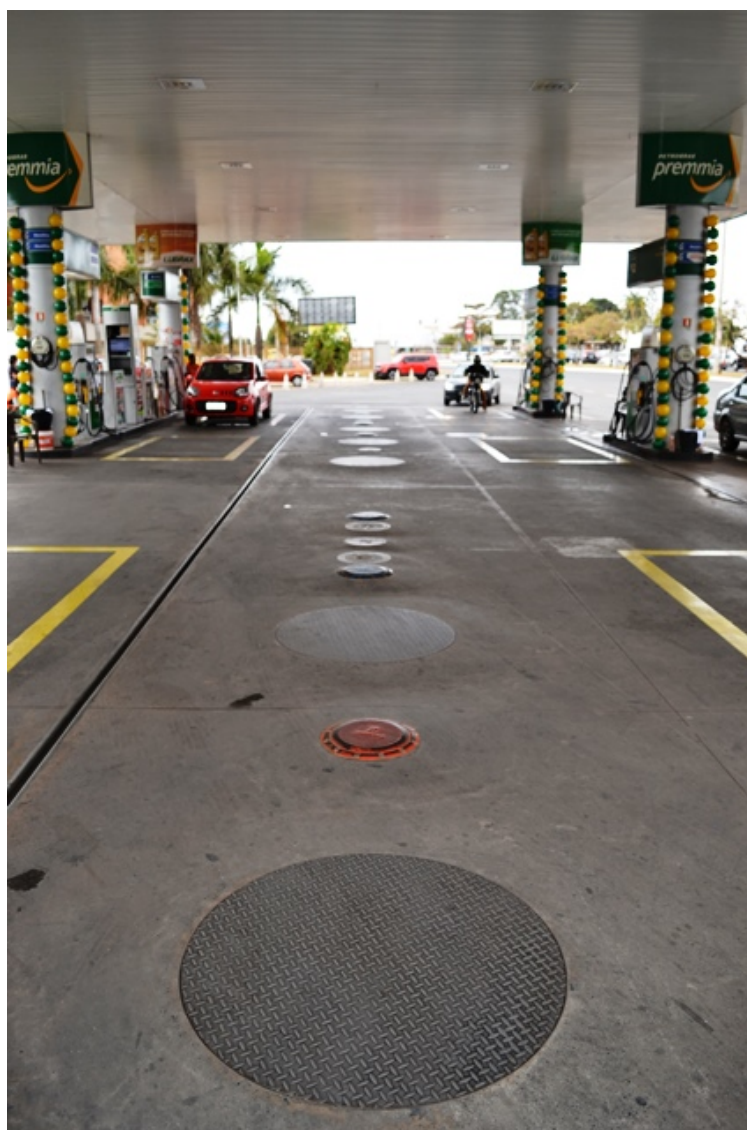
**Figura 9** - Vista da área de tancagem do SASC.

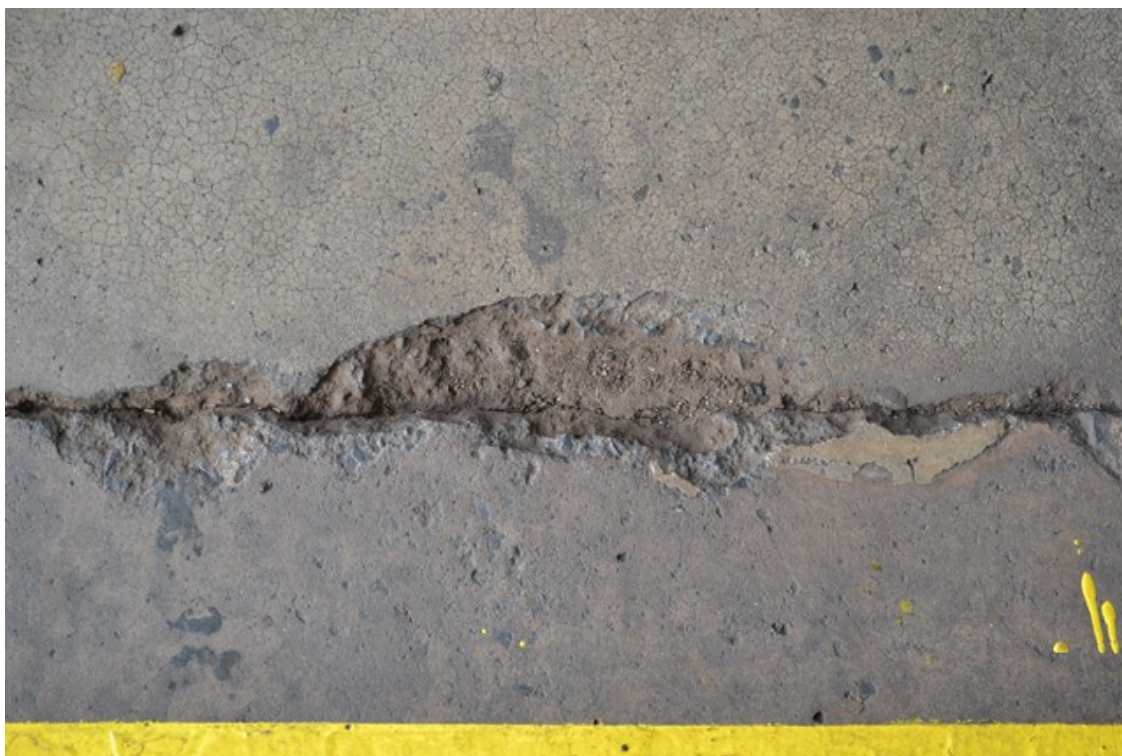
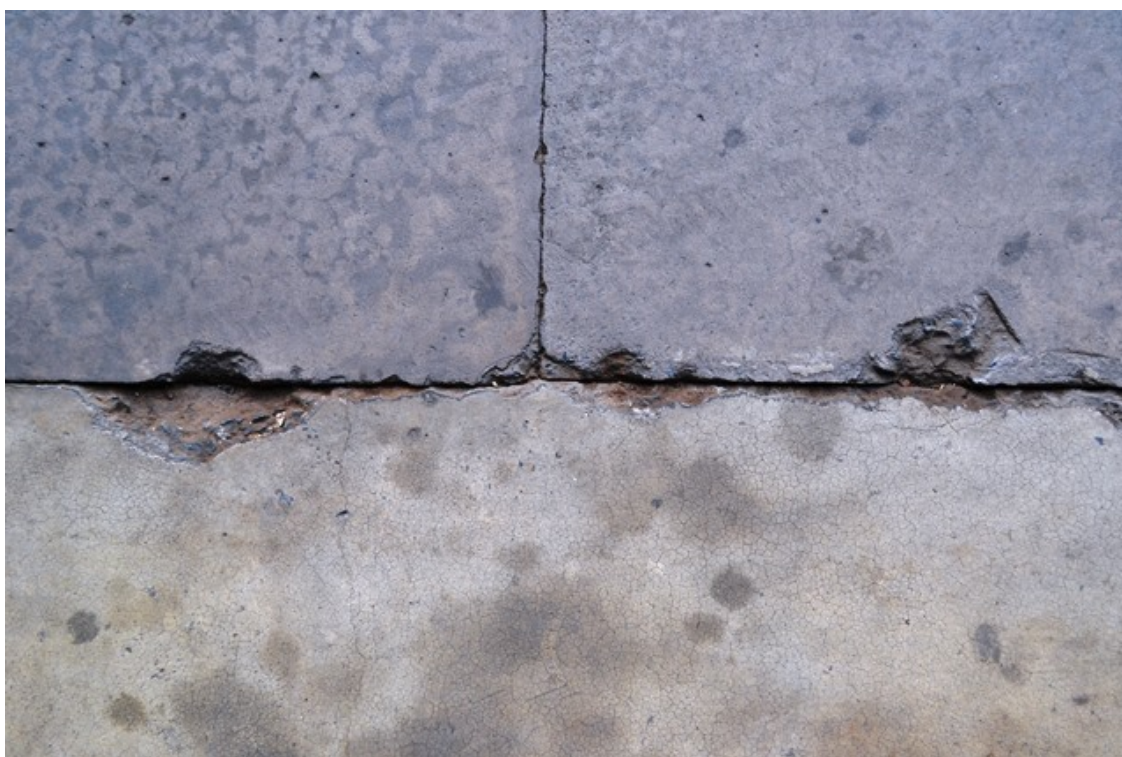
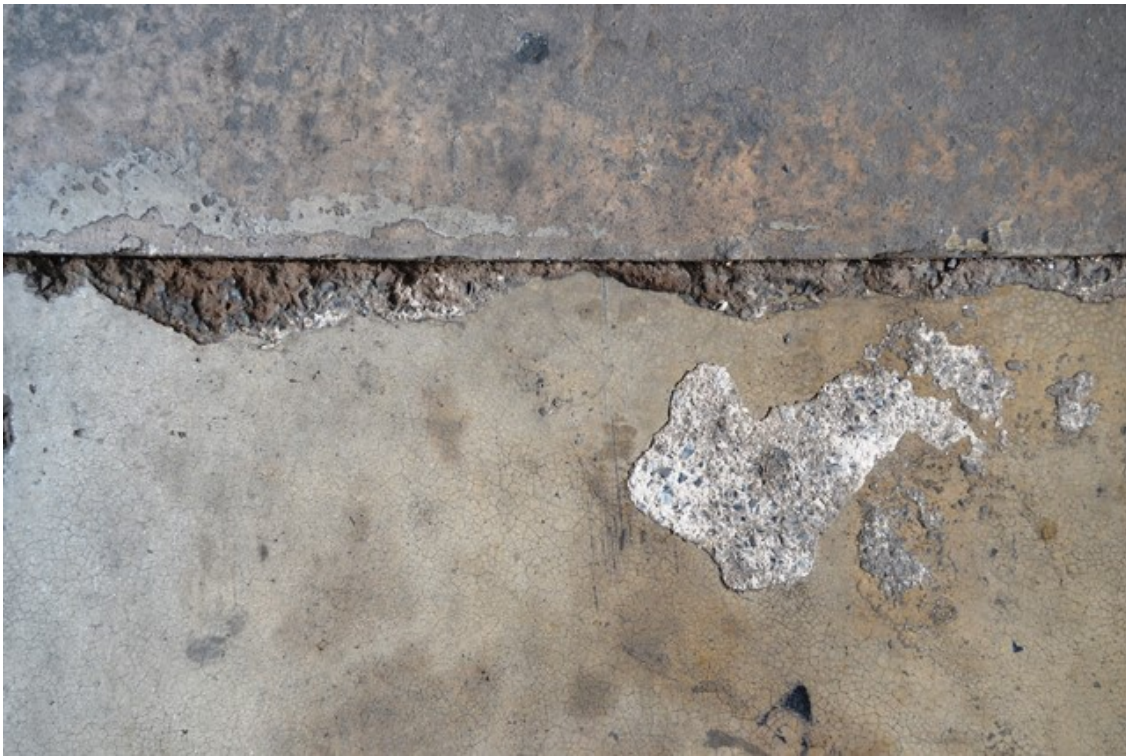
**Figura 9** - Superfície da pista de abastecimento com trincas próxima a uma unidade abastecedora.

10. Impermeabilizar a pista de abastecimento e mantê-la com a manutenção adequada. Deve ser apresentado o relatório fotográfico contemplando os locais onde foram identificadas as fissuras relatadas em vistoria e no item 5 deste Parecer Técnico, **em um prazo de 30 (trinta) dias**;

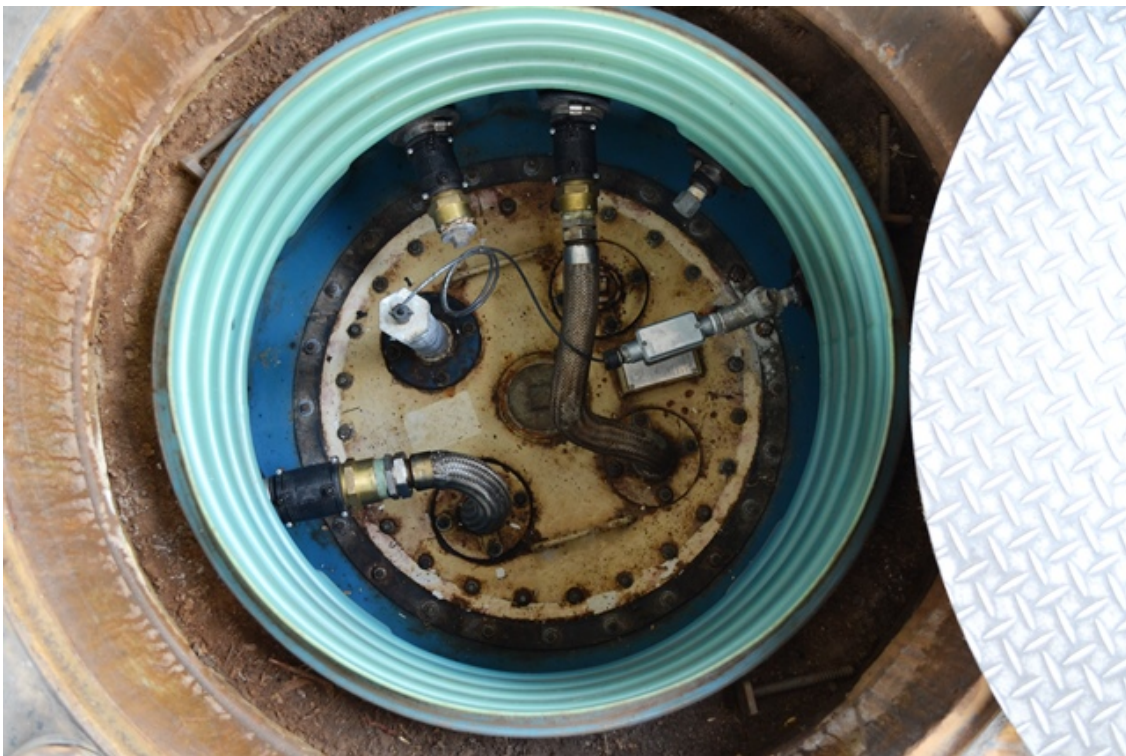
**Figura 10** - Aspecto da Câmara de contenção (*sump*) na boca de visita do tanque com controle eletrônico de estoque, tubulação metálica flexível, tubulação subterrânea em PEAD e flanges de vedação. Observa-se a corrosão na tampa do tanque necessitando de manutenção operacional constante conforme exige a tabela 1 da ABNT NBR 15594-3:2008.

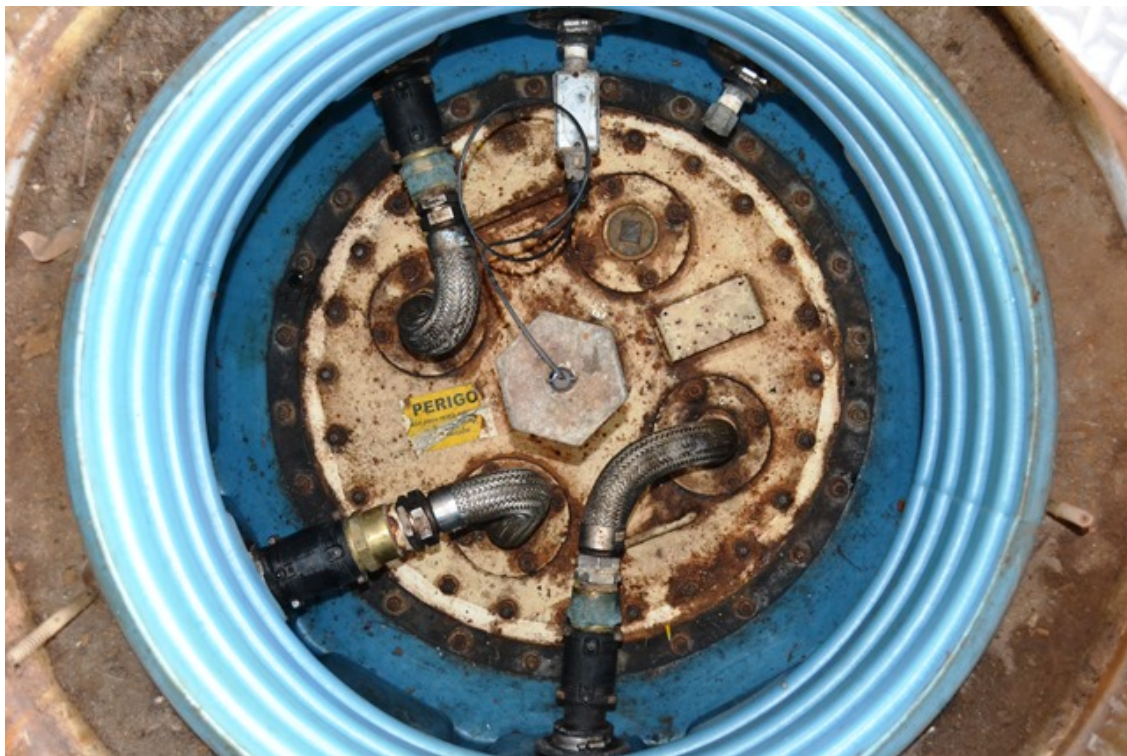
**Figura 11** - Aspecto da Câmara de contenção (*sump*) na boca de visita do tanque com controle eletrônico de estoque, tubulação metálica flexível, tubulação subterrânea em PEAD e flanges de vedação. Observa-se a corrosão na tampa do tanque necessitando de manutenção operacional constante conforme exige a tabela 1 da ABNT NBR 15594-3:2008.

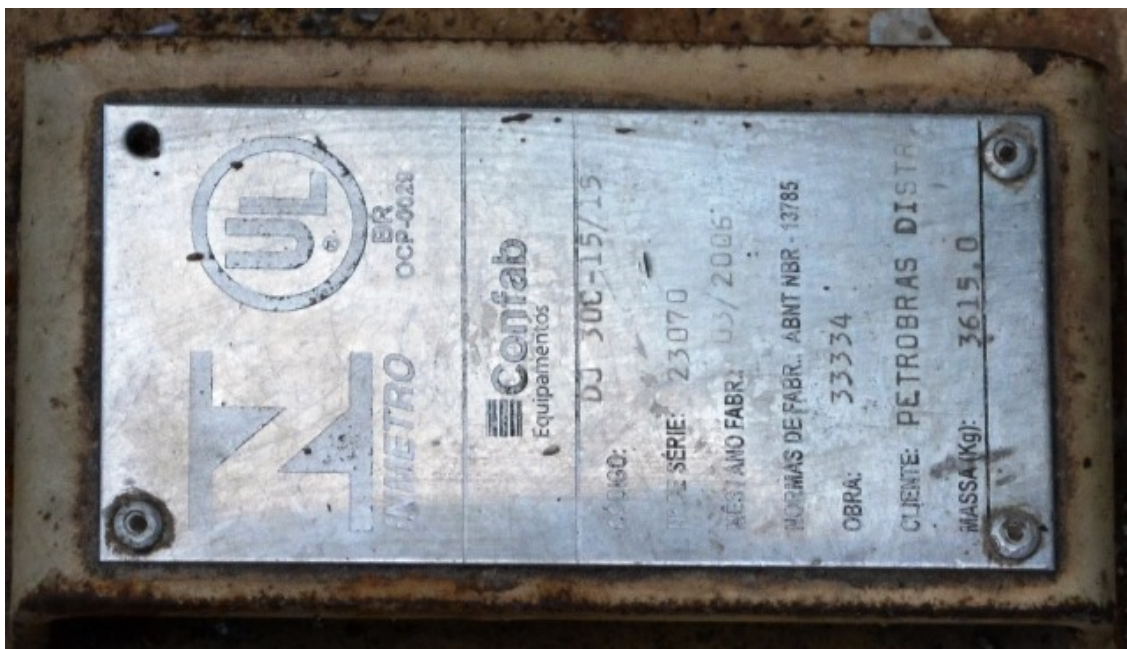
**Figura 4** - Placa de identificação de um dos 4 SASC datados de 03/2006

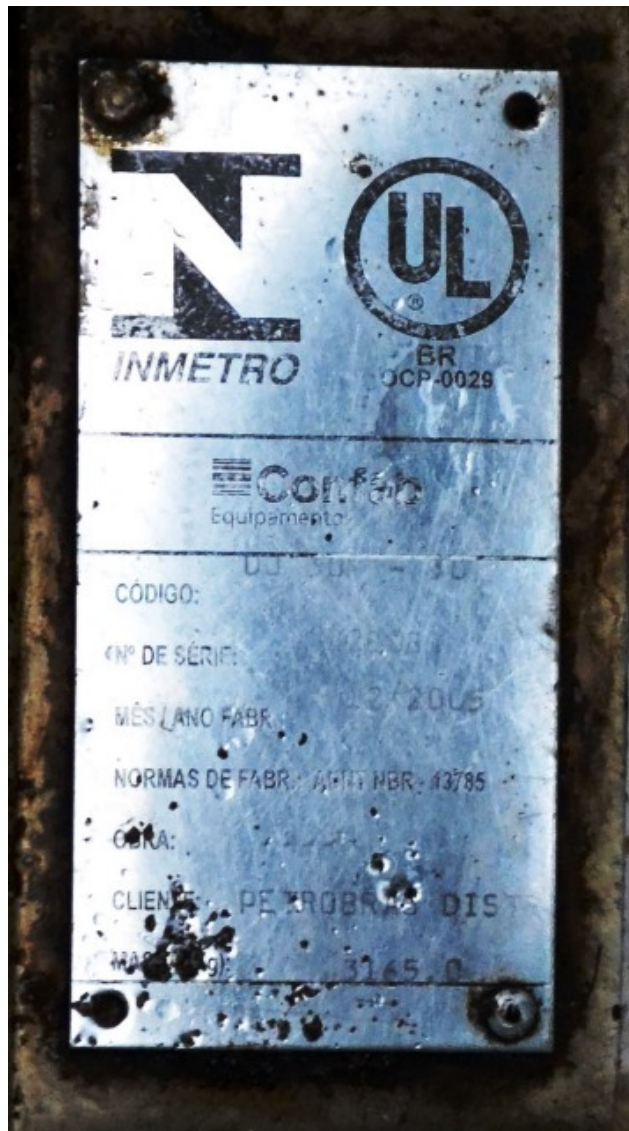
**Figura 11** - Placa de identificação de um dos 4 SASC de 12/2005.

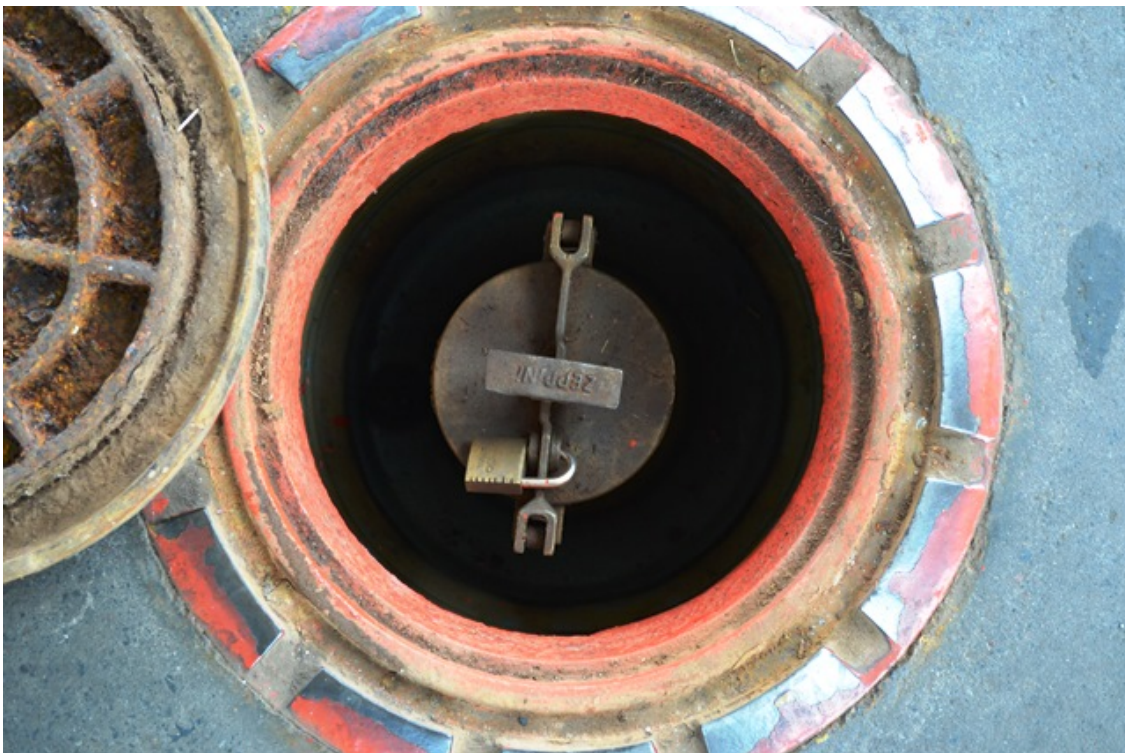
**Figura 6** - Dispositivo de Descarga selada sobre o tanque com câmara de contenção (*Spill container*). O dispositivo deve ter manutenção operacional constante conforme exige a tabela 1 da

ABNT NBR 15594-3:2008.

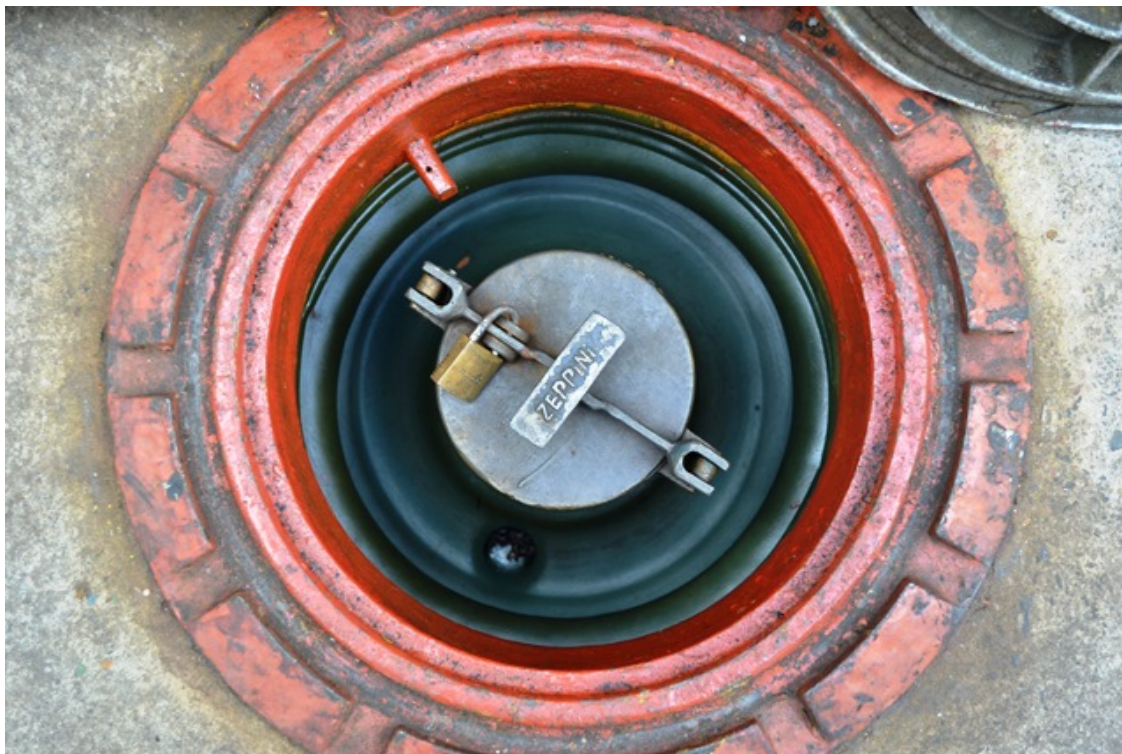
**Figura 6** - Aspecto de um dos 7 dispositivos do conjunto da Descarga Selada à Distância com câmara de contenção (*Spill container*). Observa-se que o dispositivo está em bom estado de conservação.

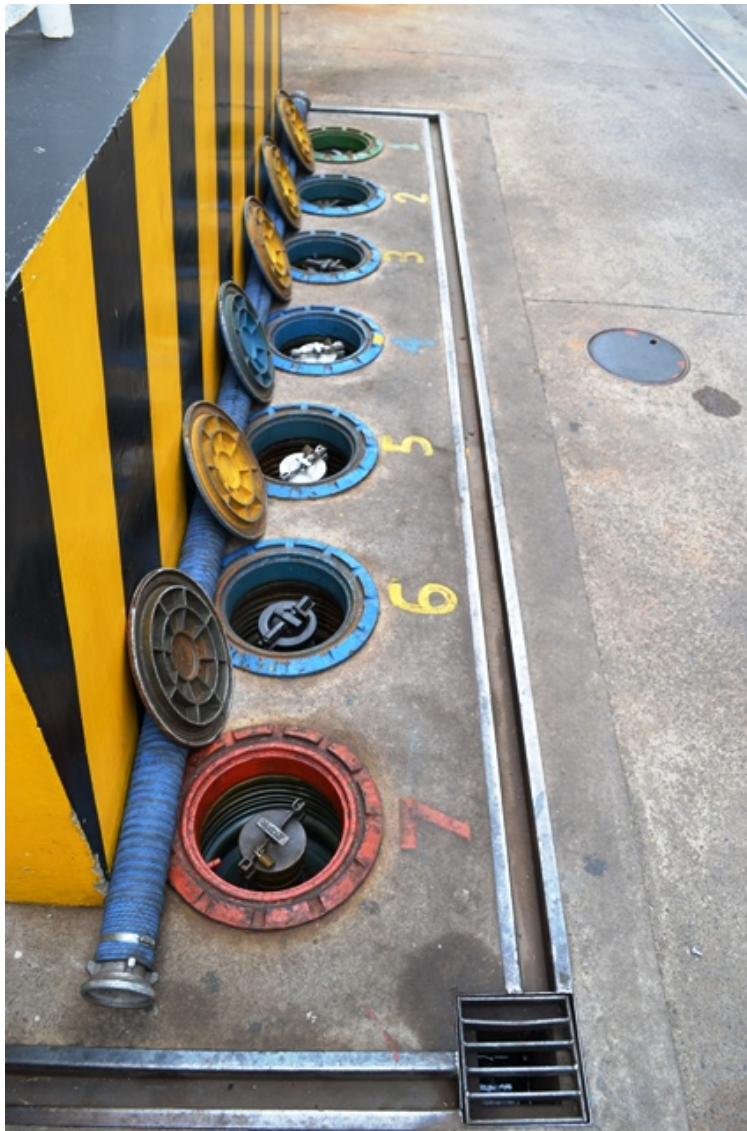
**Figura 5** - Descarga selada à distância. Observa-se que o dispositivo é circundado por canaletas direcionadas ao SAO exclusivo da pista de abastecimento.

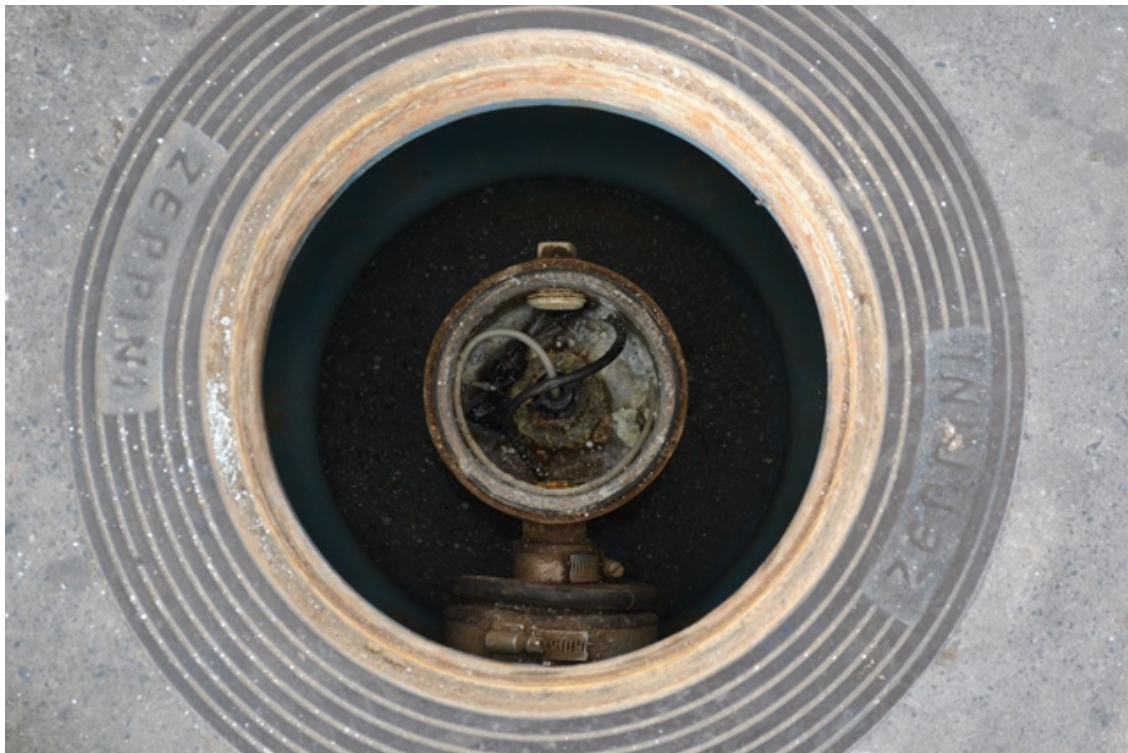
**Figura 6** - Detalhe da câmara de contenção interna do Monitoramento do interstício. Observa-se

que o dispositivo necessita de manutenção operacional constante conforme exige a tabela 1 da ABNT NBR 15594-3:2008.

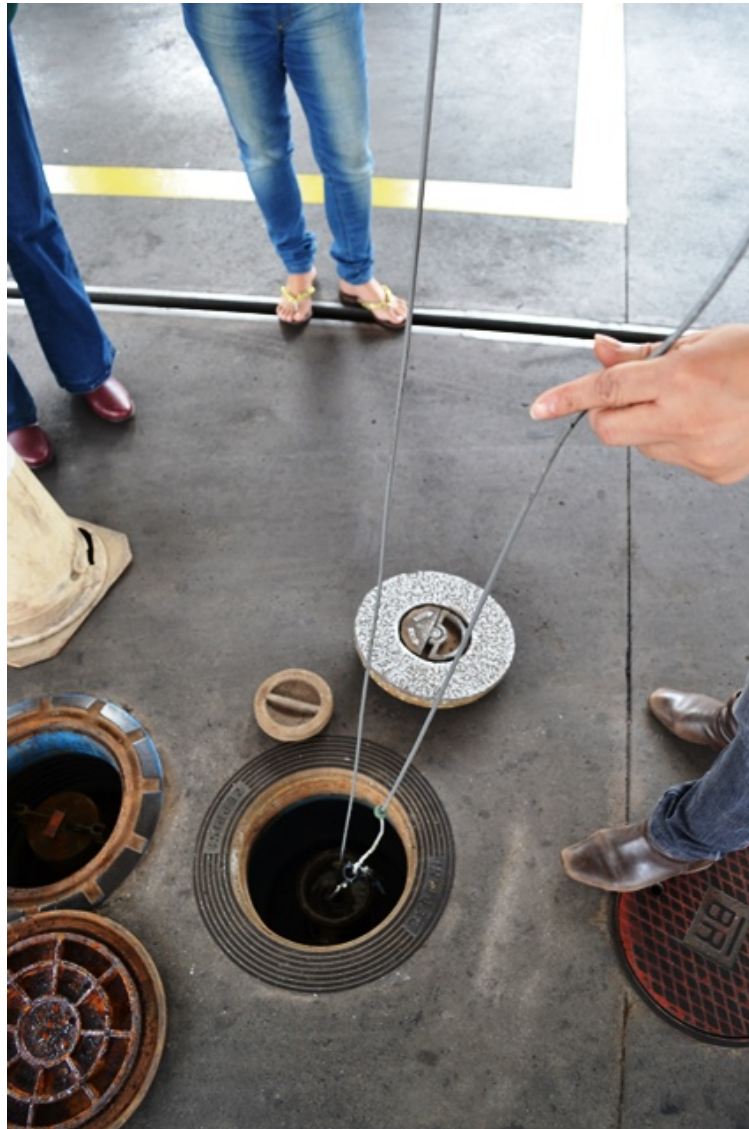
**Figura 15** - Verificação do Monitoramento do Interstício de um dos 7 SASC.

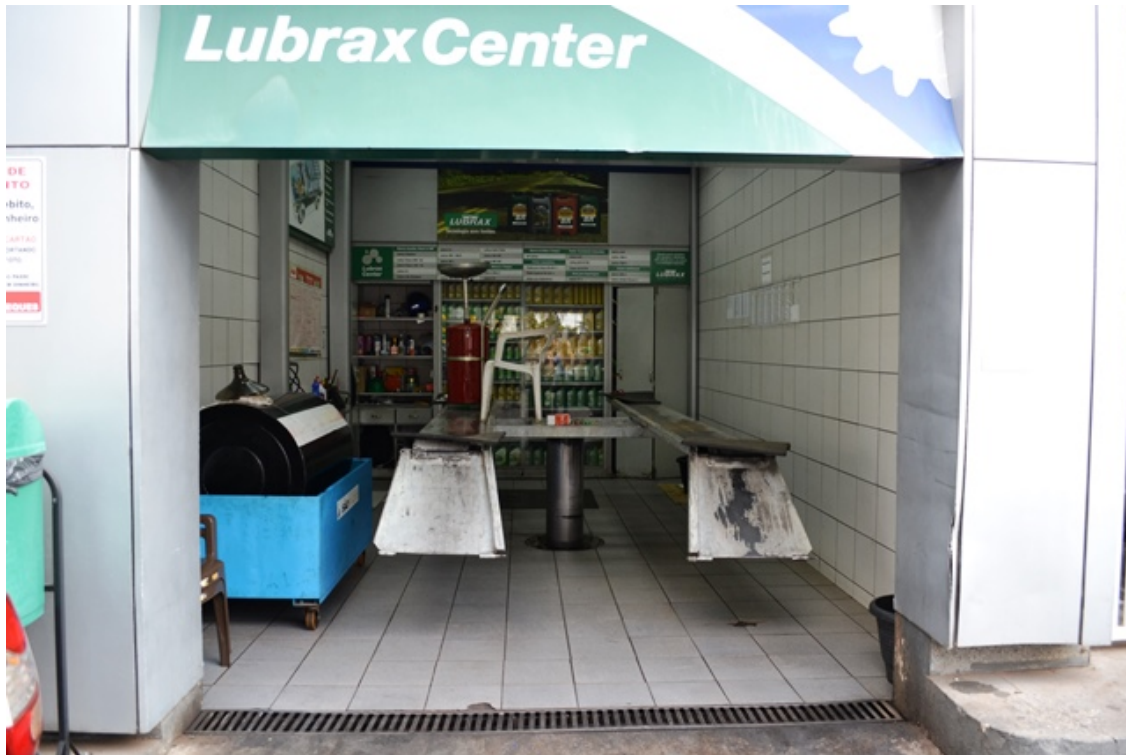
A área de manutenção e lubrificação dos veículos possui piso em cerâmica, cobertura e canaletas contemplando somente a parte frontal. A área possui canaletas que direcionam o efluente para o SAO exclusivo da área. O local possui 1 (um) elevador para suspensão dos veículos e tanque aéreo para estocagem de Óleo Lubrificante Usado ou Contaminado - OLUC. Observa-se também que o local possui áreas destinadas para a revenda de óleos lubrificantes e conta um local coberto e circundado por canaletes na parte de trás para o acondicionamento de resíduos perigosos

**Figura 22** - Área de lubrificação de veículos com cobertura, canaletes, tanque OLU e barril de armazenamento de embalagens de óleos usadas. Observa-se que o local é totalmente coberto e possui canaletes somente na parte frontal.

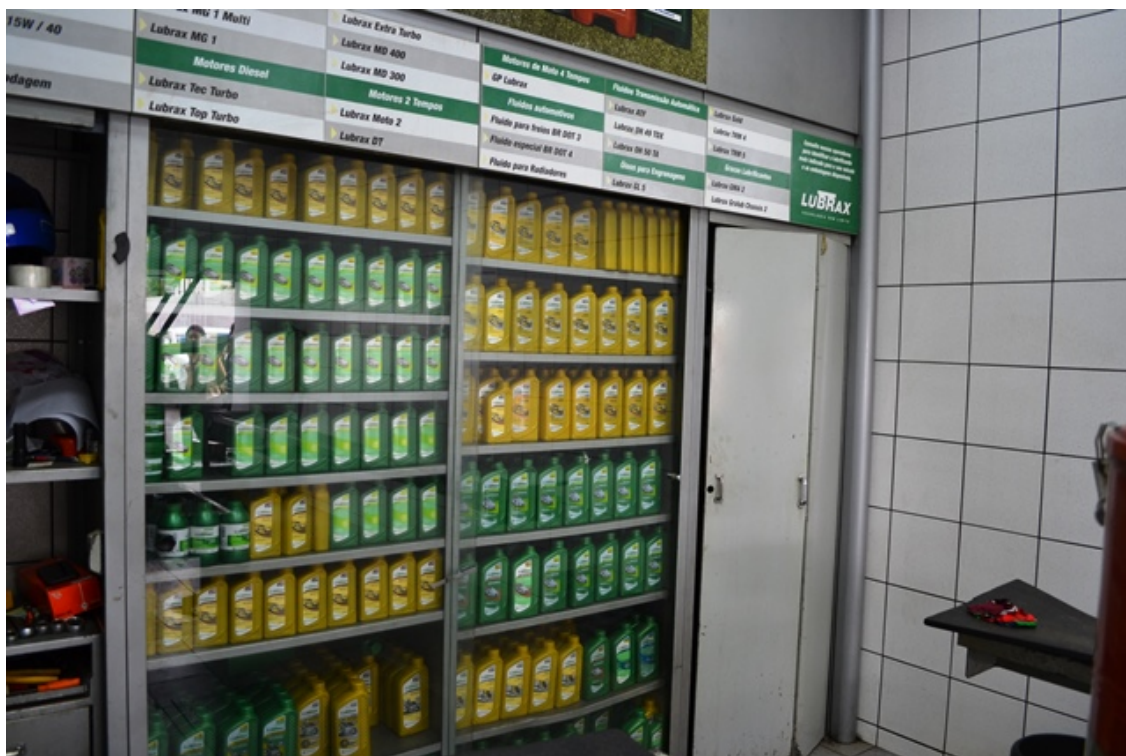
**Figura 24** - Área destinada para a revenda de óleos lubrificantes.

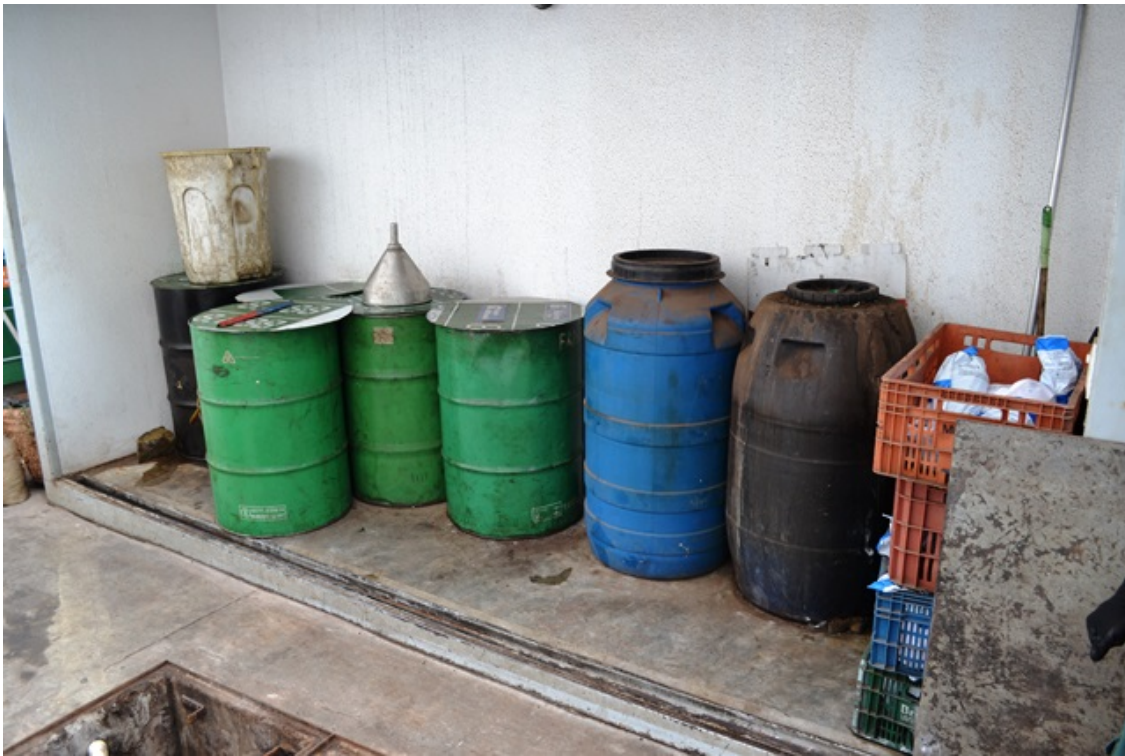
classe 1 que são segregados dos demais conforme exige a norma NBR 12235 item 4.1.1. Os resíduos são coletados por uma empresa especializada.

**Figura 23** - Aspecto dos tambores para a segregação dos resíduos perigosos classe I. Observa-se que os mesmos estão localizados em uma área coberta com canaletes na parte frontal com fluxo para o SAO da pista de abastecimento, manutenção e lubrificação.

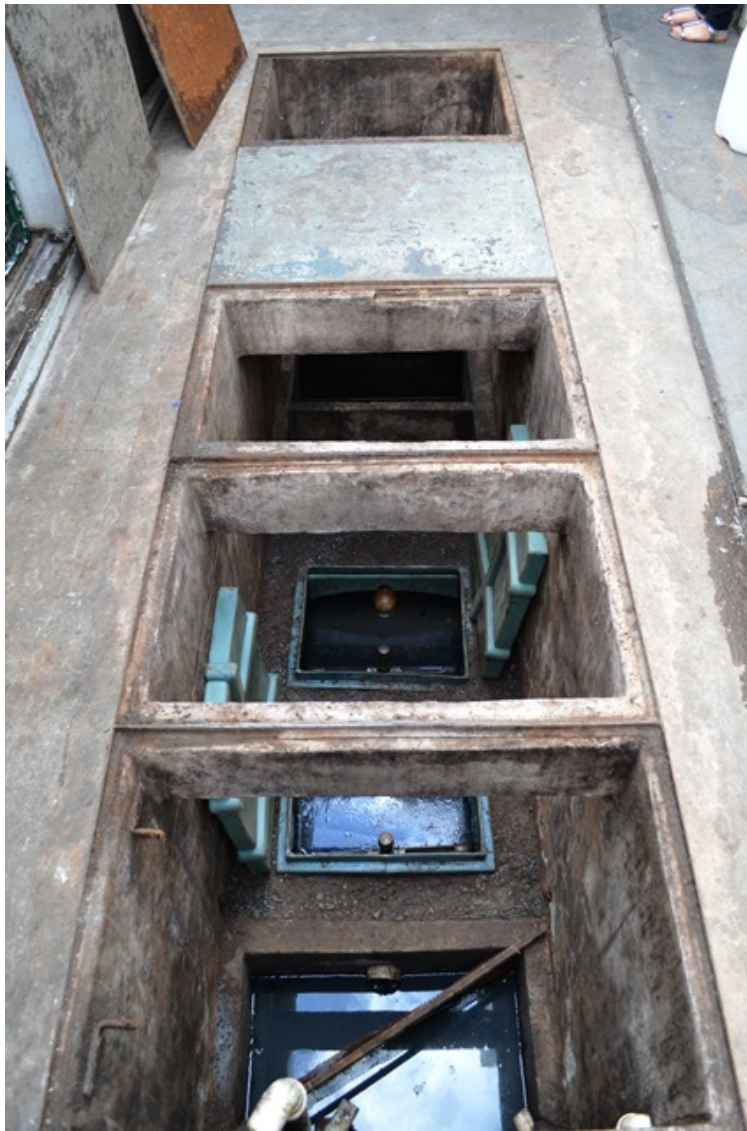
O empreendimento conta com 1 (uma) caixa de areia de concreto e 1 (um) sistema separador de água e óleo (SAO), com caixa de amostragem de efluentes e coletora de óleo dedicado à área de abastecimento de veículos concomitante a área de manutenção e lubrificação. O sistema é composto por 1 (um) SAO pré-fabricado em polietileno de média densidade - PEMD que são ligadas as caixas separadoras de água e óleo com fabricação em material de polietileno de alta densidade.

**Figura 40** - Aspecto geral do Sistema Separador de Água e Óleo da pista de Abastecimento e da área de manutenção e lubrificação.
