**GOVERNO DO DISTRITO FEDERAL**  
**INSTITUTO DO MEIO AMBIENTE E DOS RECURSOS HÍDRICOS DO DISTRITO FEDERAL**  
**Superintendência de Licenciamento Ambiental**  
**Diretoria de Licenciamento V**

IBRAM - Parecer Técnico SEI-GDF n.º 3/2018 - IBRAM/PRESI/SULAM/DILAM-V

**Atividade Licenciada:** Posto Revendedor de Combustíveis, Lavagem e Lubrificação de Veículos.

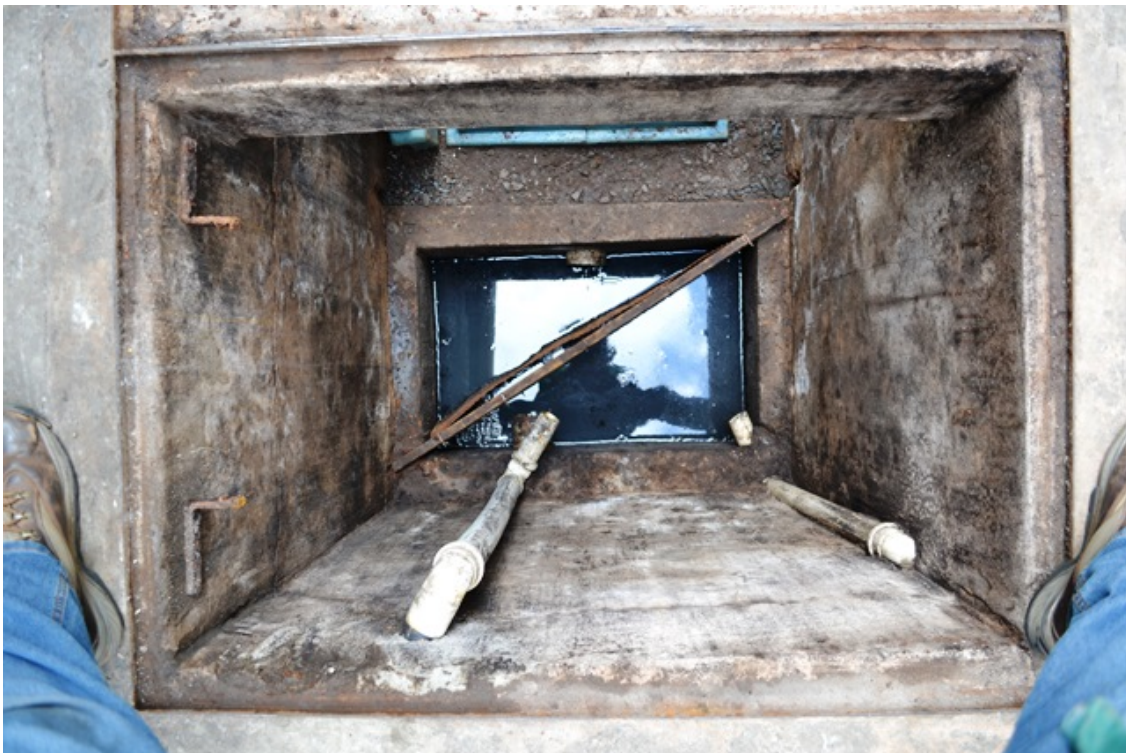
**Figura 40** - Aspecto da Caixa de areia do Sistema Separador de Água e Óleo da pista de

Abastecimento e da área de manutenção e lubrificação.

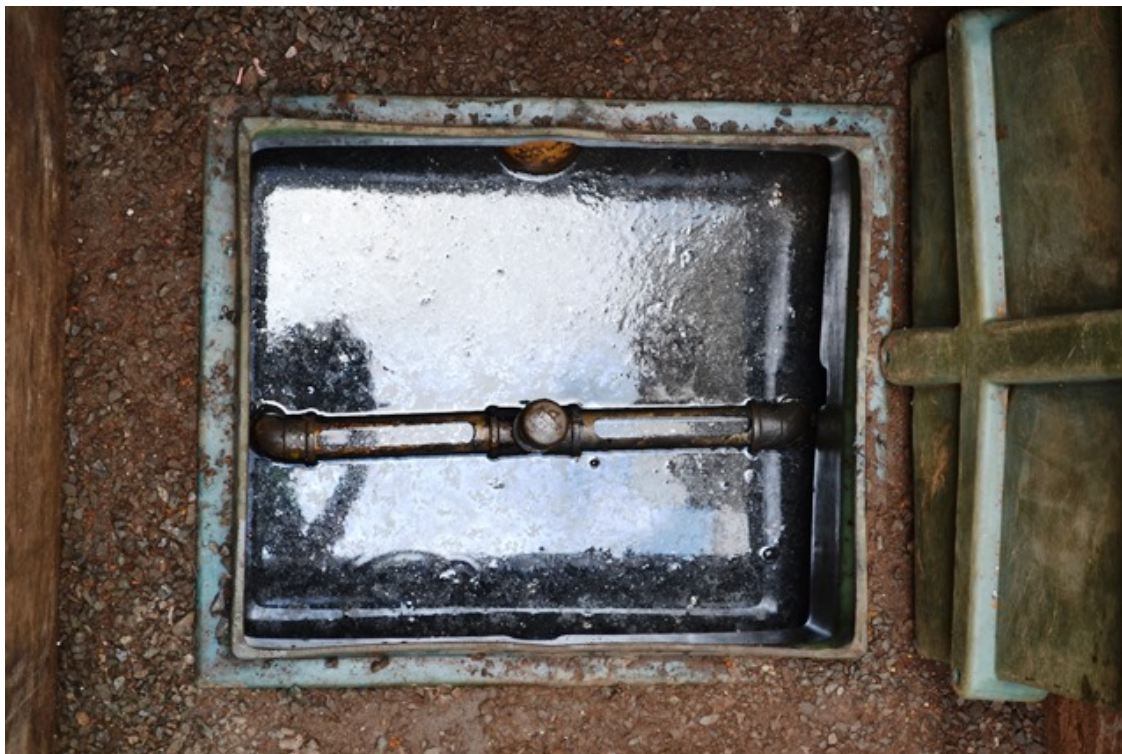
**Figura 40** - Aspecto de um dos compartimentos da Caixa Separadora de Água e Óleo - CSAO do SAO da pista de abastecimento e da área de manutenção e lubrificação. O sistema instalado necessita de manutenção operacional semanal conforme exige a tabela 1 da ABNT NBR 15594-3:2008.

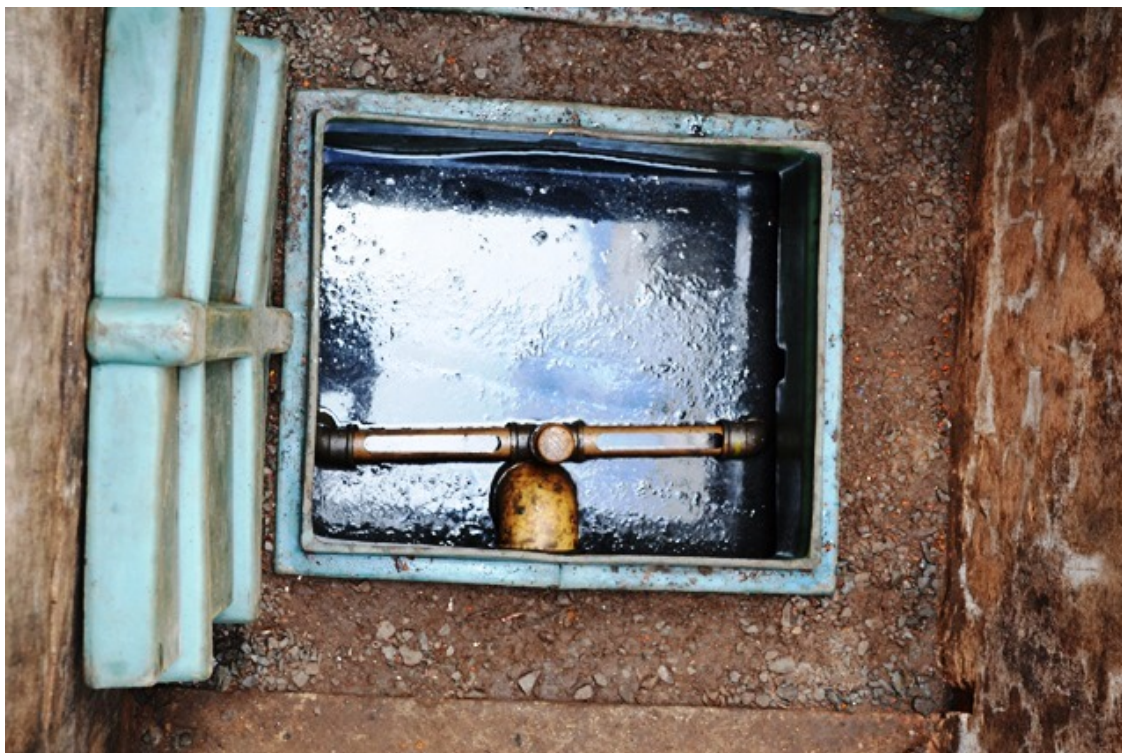
**Figura 41** - Aspecto de um dos compartimentos da Caixa Separadora de Água e Óleo - CSAO do SAO da pista de abastecimento. O sistema instalado necessita de manutenção operacional semanal conforme exige a tabela 1 da ABNT NBR 15594-3:2008.

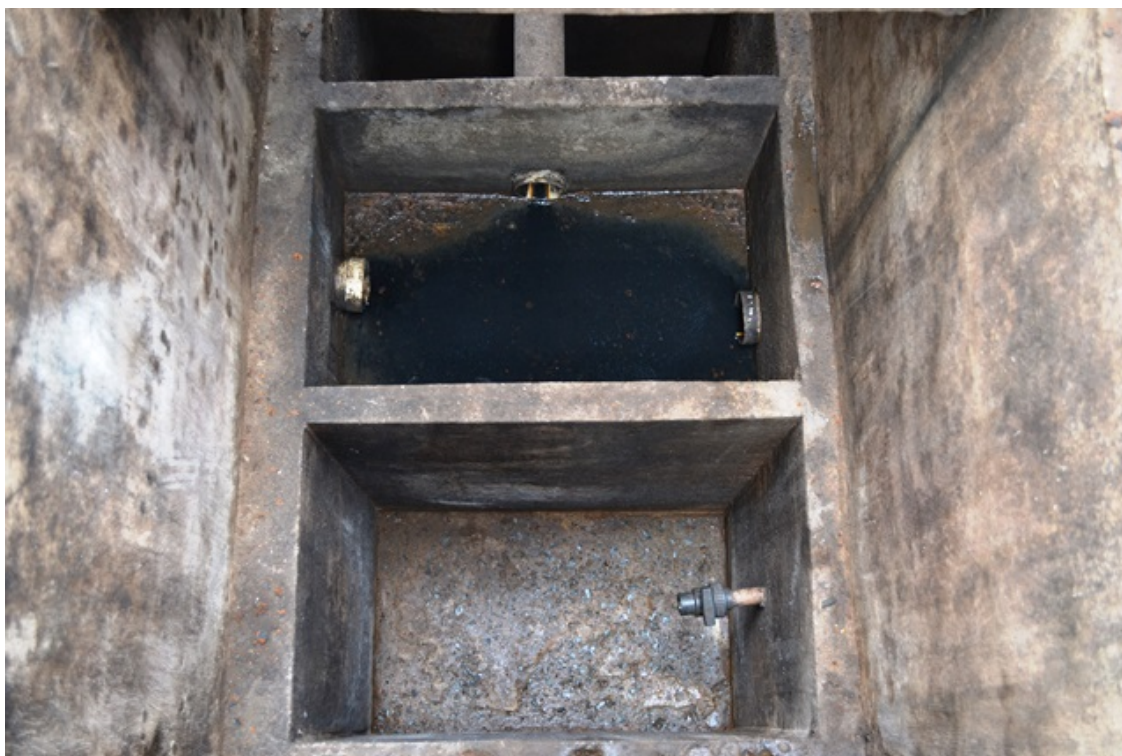
A caixa de amostragem de efluentes e coletora de óleo são de concreto, sendo constatado no dia da vistoria que a caixa de amostragem de efluentes não possui a queda de 15 cm exigida na ABNT NBR 14.605-2:2010. Foi observado também que o SAO carece de manutenção periódica pois aparenta não está funcionando de forma correta e necessita conforme exige o item 4.3 tabela 1 da ABNT NBR 15594-3:2008 de manutenção operacional constante.

**Figura 41** - Caixa de amostragem de efluentes (acima) e caixa coletora de óleo (abaixo) do SAO da área de abastecimento e manutenção e lubrificação. A caixa de amostragem de efluentes não possui a queda de 15 cm no qual é exigida na ABNT NBR 14.605-2:2010.
