Parecer Técnico SEI-GDF n.º 39/2018 - IBRAM/PRESI/SULAM/DILAM-V

Empreendedor: Cascol Combustíveis para Veículos Ltda.

Atividade Licenciada: Posto Revendedor de Combustíveis

Foi realizada vistoria no local em 15/03/2018 com o fito de verificar as condições de instalação, funcionamento do empreendimento e o cumprimento aos dispositivos da Instrução Normativa nº 213/2013 - IBRAM.

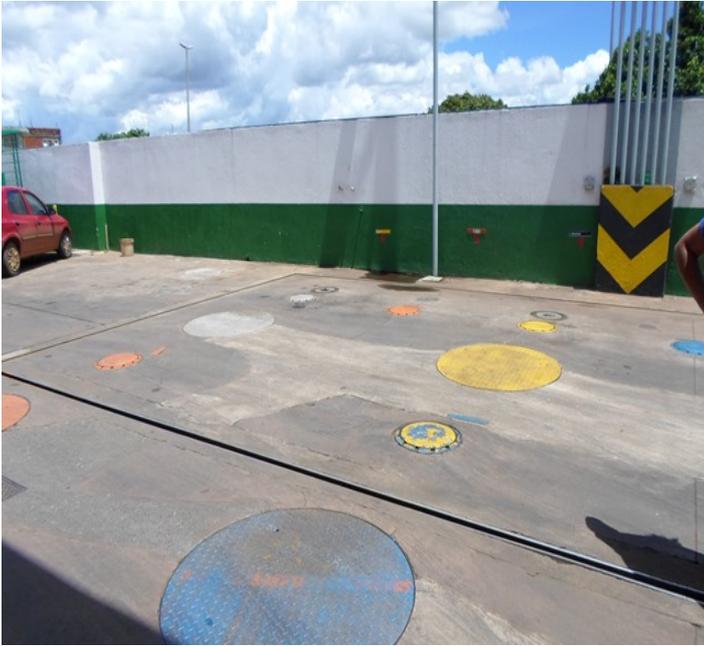
A área de abastecimento é coberta, o piso em concreto liso, e circundada por canaletos direcionados para o SAO. O empreendimento é dotado de três tanques subterrâneos de armazenamento de combustível localizados ao lado da pista de abastecimento e circundados por canaletos, todos são bipartidos, com capacidade total de armazenamento de 30 m³ cada um (Foto 1). Há seis ilhas e cada uma consta com uma unidade abastecedora, cada uma destas unidades possuem dois bicos injetores. As câmaras de contenção das unidades não possuem tamanho ideal com relação às projeções das tubulações (Foto 2).

Foto 1. Tanques de abastecimento bipartidos em área circundada por canaletes.

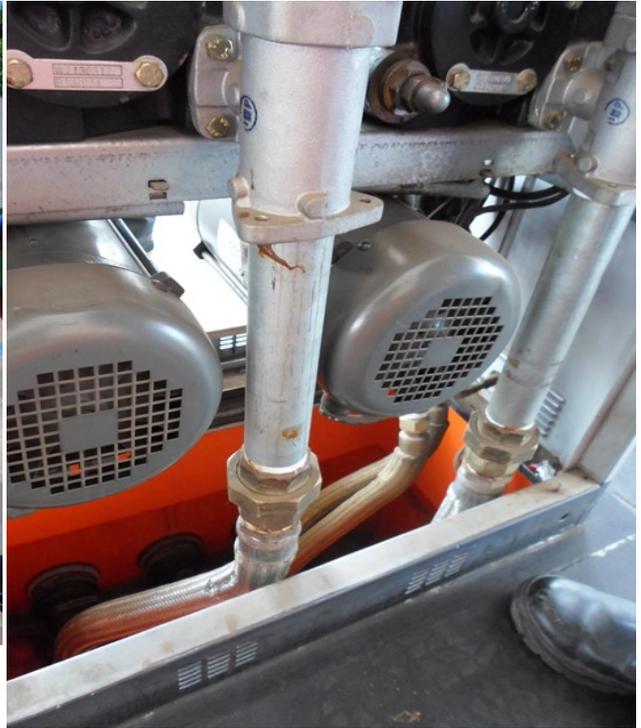
Foto 2. A câmara de contenção não possui tamanho ideal com relação às projeções das tubulações.

Análise: Justificado. Em carta nº 454/2018 foi informado que as câmaras estão contendo as tubulações, pois possui uma espécie de assoalho para dispenser. Contudo, recomenda-se que as câmaras de contenção sejam adaptadas, de modo que todas as tubulações fiquem dentro das câmaras, devido ao risco de contaminação, caso ocorra vazamentos.

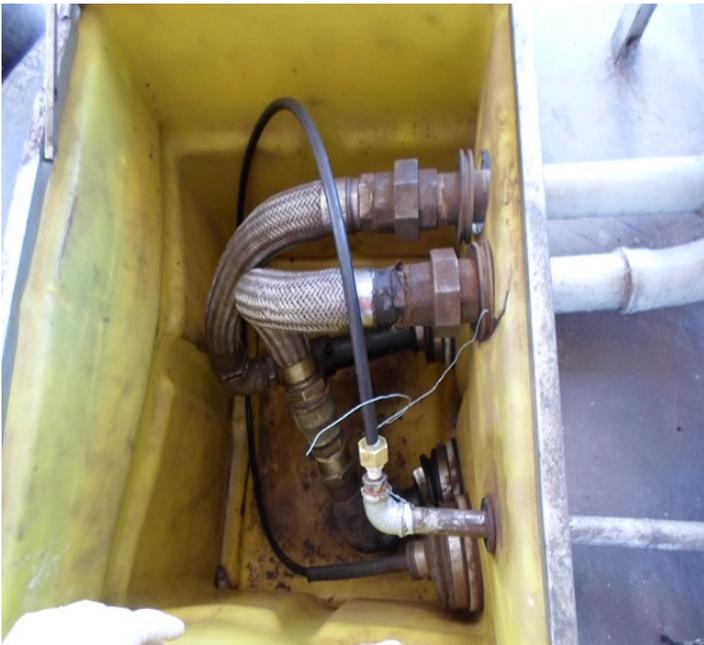
O posto possui duas unidades de filtro de Diesel, as tubulações do filtro de óleo diesel aéreas são metálicas, e na zona de transição são adequadamente convertidas para PEAD. Uma dessas unidades esta com a câmara de contenção amassada e foi constatado vazamento em uma das unidades abastecedoras (Fotos 3 e 4). Além disso, as unidades não constam com manutenção adequada e nem possuem sistema de "Check-Valve" (Foto 5).

Foto 3. Câmara de contenção amassada.

XXIV - Trocar a câmara de contenção de uma das unidades de filtragem de diesel que está deformada, e fazer manutenção na unidade abastecedora com vazamento de combustível.

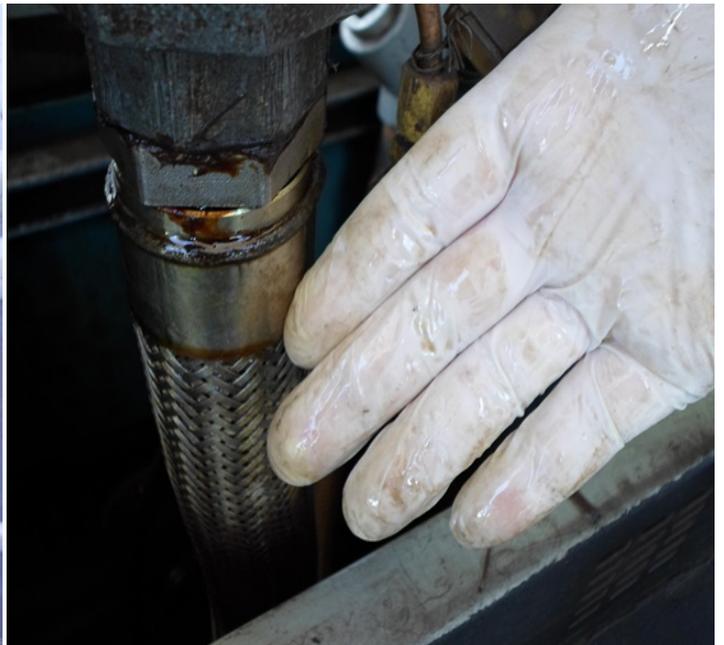
Foto 4. Unidade de abastecimento de Diesel com vazamento.

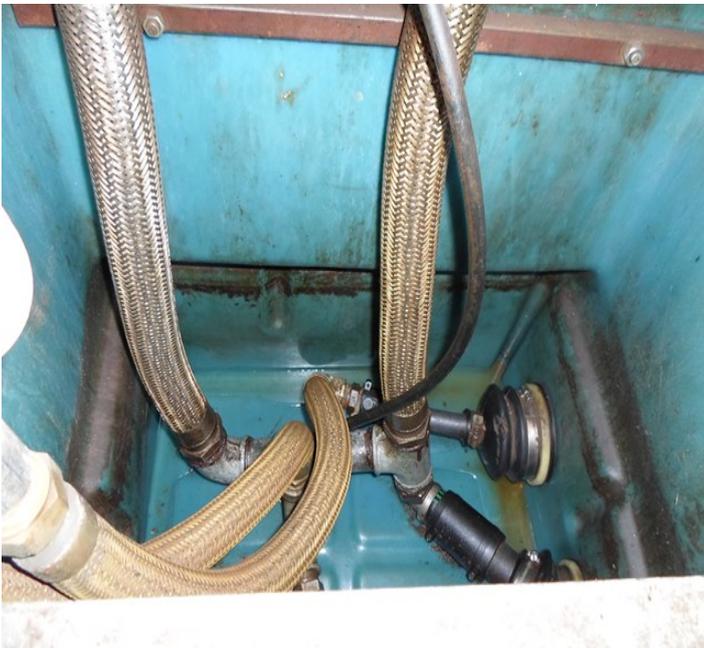
Foto 5. Câmara de contenção do Diesel sem manutenção adequada.

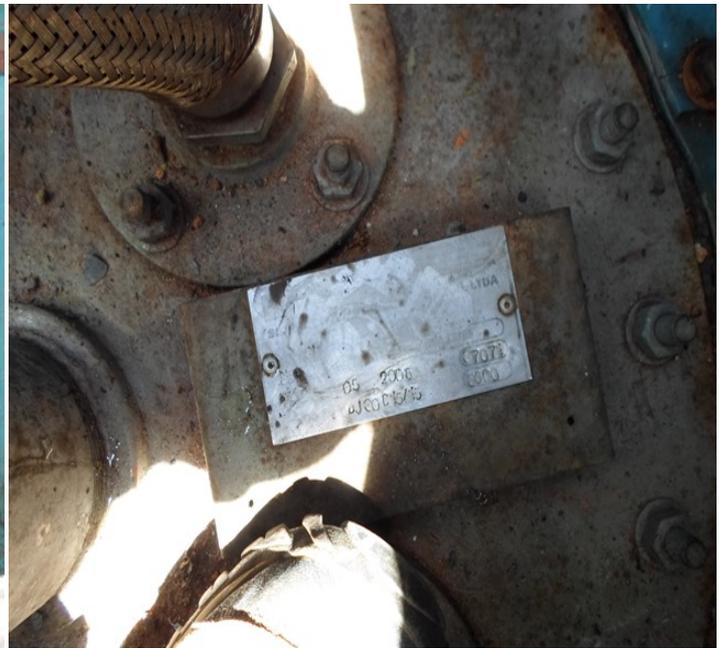
Os tanques são de parede dupla e foram fabricados em 05/2008 e com o nº de série: 7071, de acordo com a placa de identificação (Foto 6). As tubulações do Sistema de Armazenamento Subterrâneo de Combustíveis (SASC) são confeccionadas em PEAD; possuem câmaras de acesso a boca de visita e câmara de contenção. Eles constam com monitoramento intersticial e estão dentro dos padrões exigidos. Não foi possível ter acesso ao sistema de "Veeder- Root", uma vez que fomos informados que apenas um funcionário é responsável pelo aparelho e o mesmo não se encontrava no local (Foto 7).

Foto 6. Placa com a data de fabricação dos tanques.

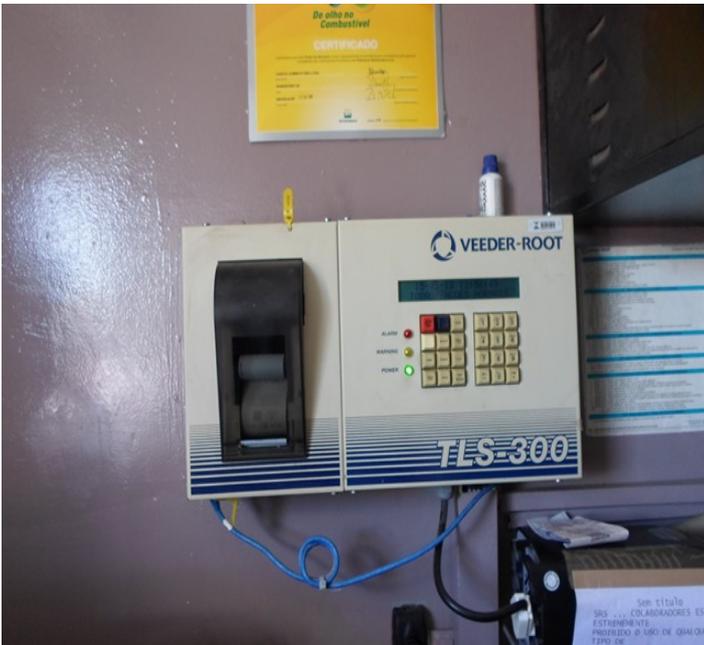
Foto 7. Sistema de Veeder- Root.

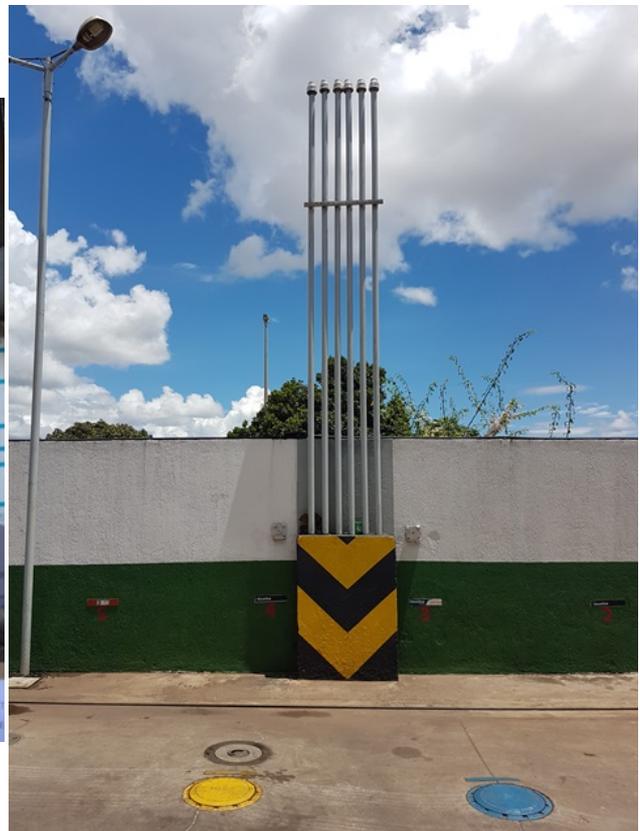
Os 6 (seis) respiros dos tanques possuem terminais corta-chamas instalados e respeitam o raio esférico livre de 1,5 m e altura mínima de 2,75 m, conforme determina a ABNT/NBR 13.783 (Foto 8);

Foto 8. Respiros instalados na lateral do posto.

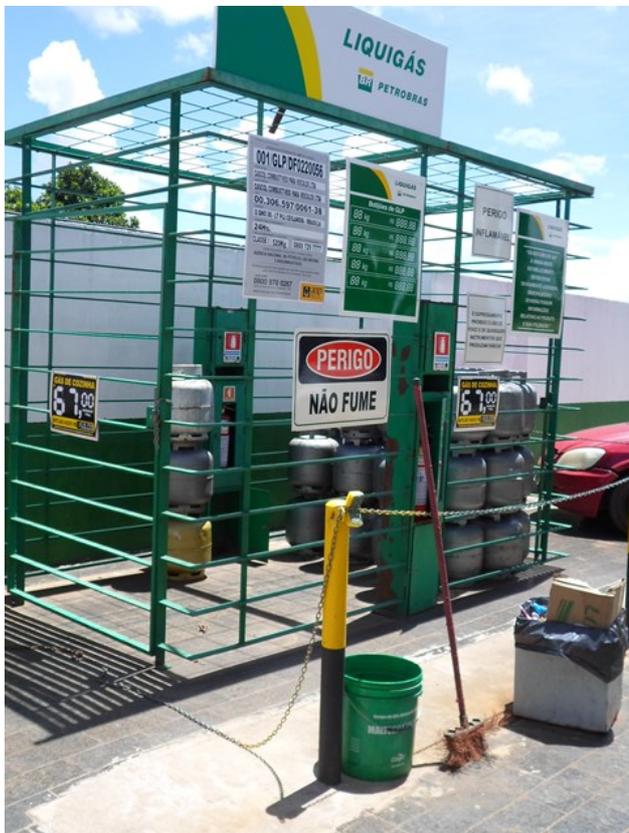
No empreendimento não possui área de lavagem e lubrificação, apenas venda de GLP, que está na área ao lado da pista de abastecimento e dentro de uma gaiola (Foto 9).

Foto 9. Gaiola onde estão os botijões de GLP.

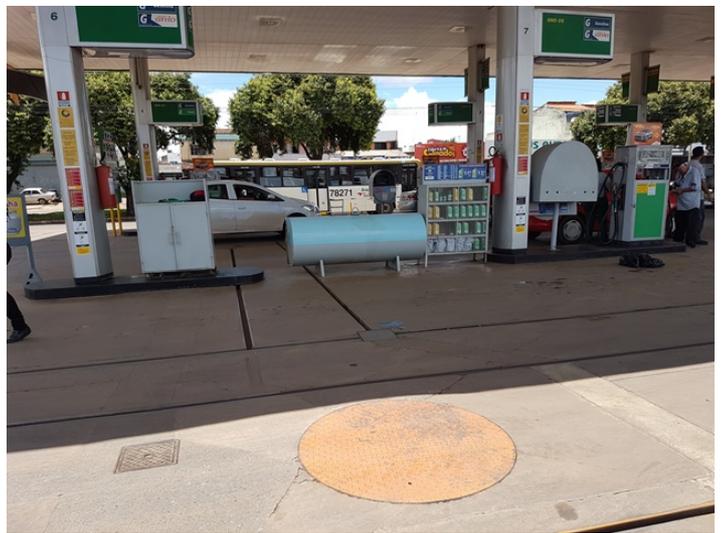
O óleo usado e contaminado (OLUC) é armazenado em tanque aéreo localizado na área de abastecimento dos veículos, portanto, em ambiente coberto e com canaleta (Foto 10) e os recipientes de óleo e demais resíduos de Classe I também estão na mesma área (Foto 11).

Foto 10. Tanque de armazenamento do OLUC localizado em local coberto e circundado por canaletes.

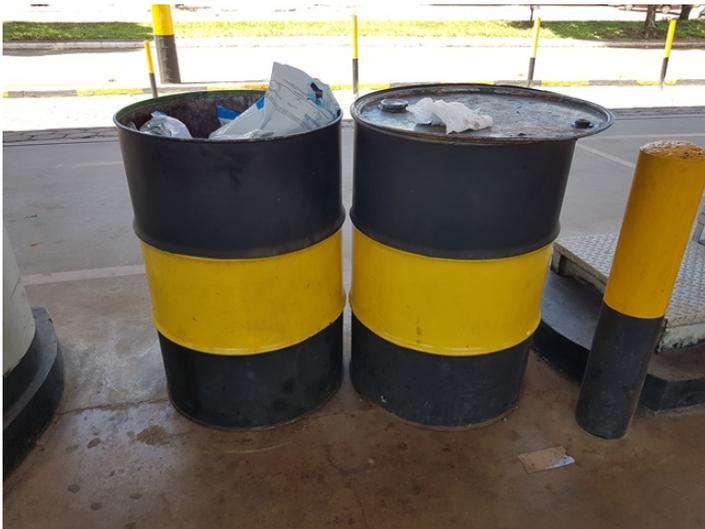
Foto 11. Tambor de armazenamento de resíduos de Classe I.

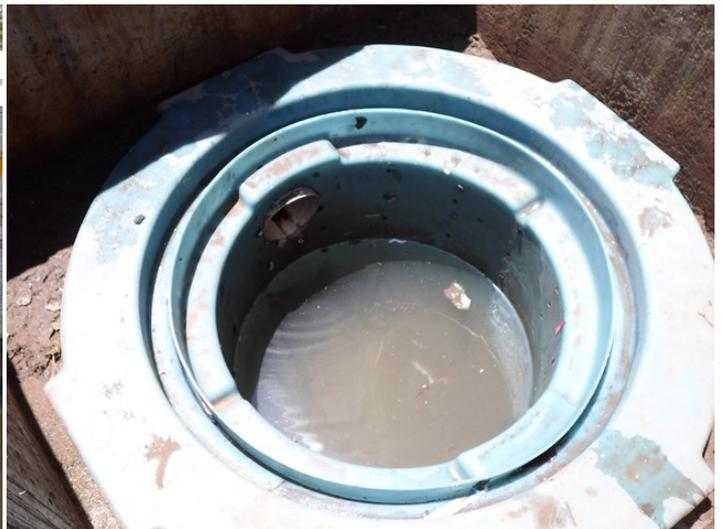
O Posto possui 1 (um) Sistema Separador de Água e Óleo (SAO) que atende todo o atual sistema de drenagem oleosa do posto, e que no momento da vistoria não constava com manutenção adequada e nem estava funcionando corretamente, uma vez que foram encontrados resíduos como papéis de balas, na caixa separadora de óleo (Fotos 12, 13 14 e 15).

Foto 12. Caixa separadora do SAO.

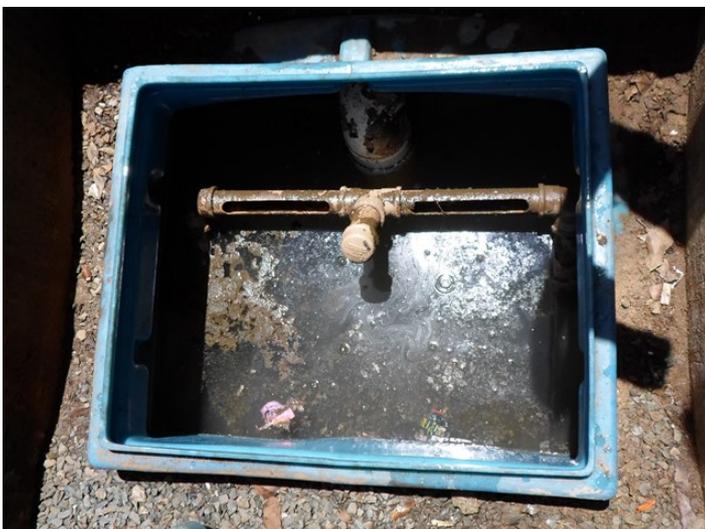
Foto 13. Caixa separadora de óleo do SAO.

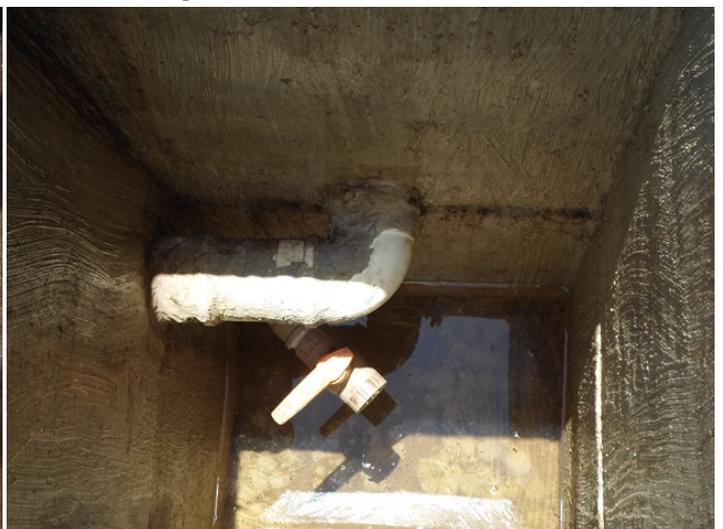
Foto 14. Caixa de amostragem do SAO.

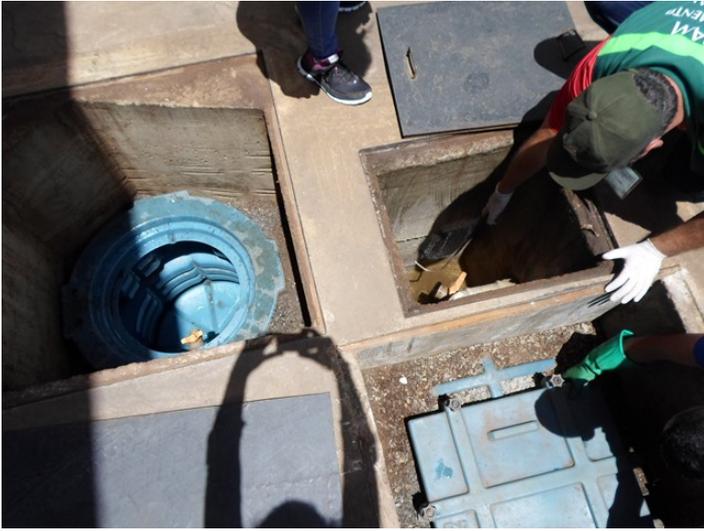
Foto 15. Visão das caixas de coleta de óleo e amostragem.

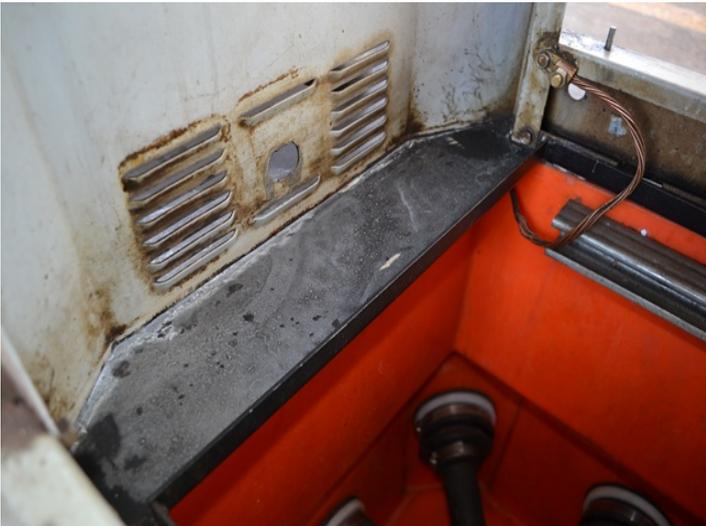
Foi verificado que o empreendimento cumpriu com a maioria das adequações físicas solicitadas, uma vez que, as câmaras de contenção apresentavam boa manutenção, o sistema separador de água e óleo aparentava estar funcionando de forma eficiente, a unidade do filtro de diesel e as unidades abastecedoras possuem check - valve e os resíduos estão armazenados separadamente. Porém, cabe informar que na pista de abastecimento há algumas fissuras e os canaletes da pista de abastecimento e das descargas seladas não apresentavam manutenção adequada.

Foto 16. Detalhe do dispenser da câmara de contenção com aberturas na lateral.

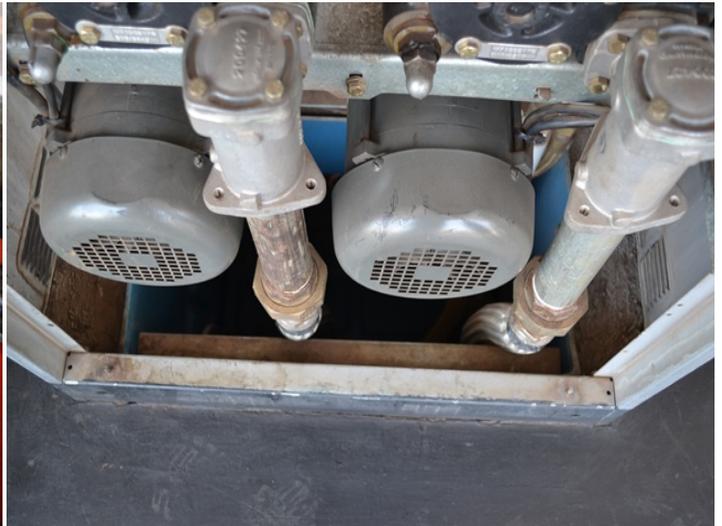
Foto 17. Detalhe da tubulação que não está totalmente contida pela câmara de contenção.

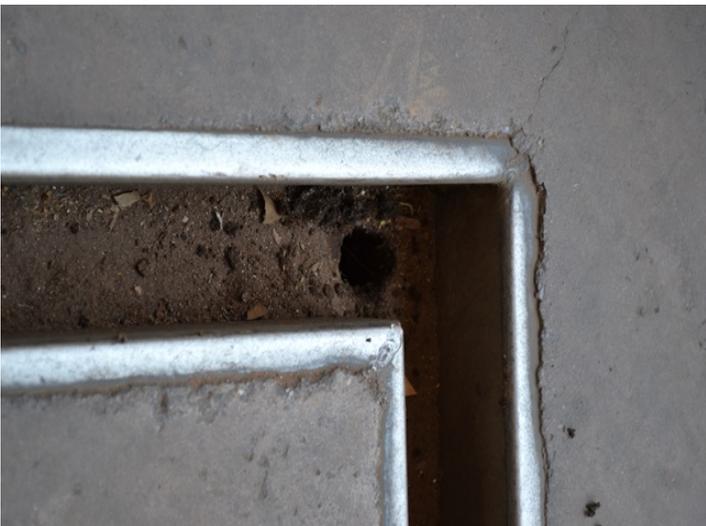
Foto 18. Canaleta sem a devida manutenção.

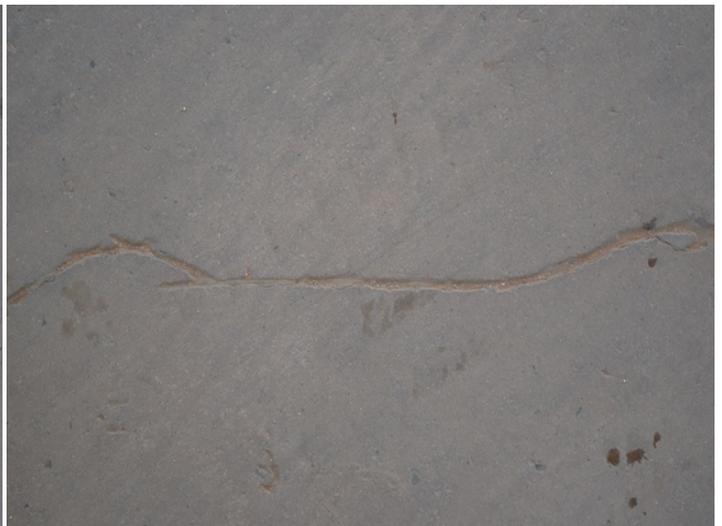
Foto 19. Detalhe de fissura na pista de abastecimento.

4. **Promover, em um prazo máximo de 30 dias**, a adequação das fissuras na pista de abastecimento. Apresentar relatório fotográfico.
5. Promover a atualização da ART com as complementações feitas no plano após a data de 02/06/2016.
