Parecer Técnico SEI-GDF n.º 4/2018 - IBRAM/SULAM/COINF/GELOI/NULEQ

**Processo nº:** 00391-00001726/2018-12**Interessado:** INFRAMÉRICA CONCESSIONÁRIA DO AEROPORTO DE BRASÍLIA S/A**CNPJ:** 15.559.082/0001-86**Endereço:** Aeroporto Internacional de Brasília – Presidente Juscelino Kubitschek, Área especial s/nº, Lago Sul, Brasília – DF, CEP 71608-900.**Atividade Licenciada:** Caixa de empréstimo para obras de terraplenagem na área de segurança de fim de pista (Runway End Safety Area – RESA)**Porte:** Pequeno **Potencial Poluidor:** baixo**Prazo de Validade:** 1 ano**Compensação:** Ambiental (X) Não ( ) Sim - Florestal ( ) Não (X) Sim**1 – INTRODUÇÃO**

O presente Parecer Técnico trata do requerimento de nº 5496881, protocolado em favor da empresa INFRAMÉRICA CONCESSIONÁRIA DO AEROPORTO DE BRASÍLIA S/A, CNPJ: 15.559.082/0001-86, visando o funcionamento da atividade de “Caixa de empréstimo para obras de terraplenagem na área de segurança de fim de pista (Runway End Safety Area – RESA)”.

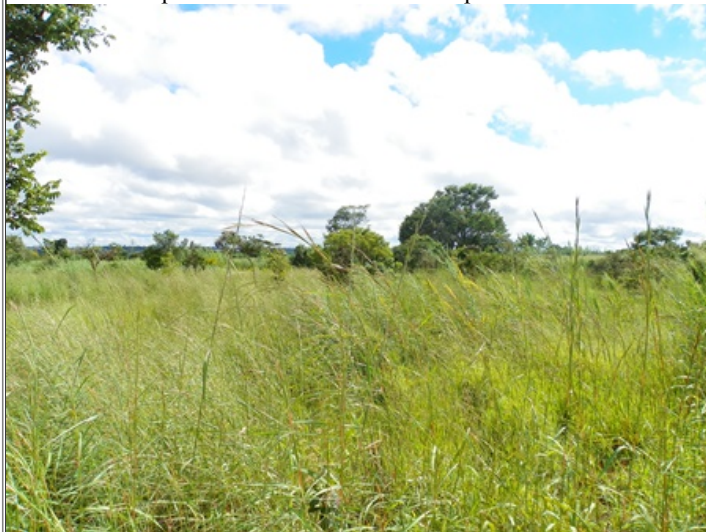
Durante vistoria realizada no dia 11/04/2018, foi constatado que a área a ser utilizada como Caixa de Empréstimo 2 encontra-se vegetada com alguns indivíduos arbóreos nativos do cerrado e tomada por gramíneas, conforme consta nas fotografias a seguir:

FOTO 1: Vista parcial da área da Área de Empréstimo 2.

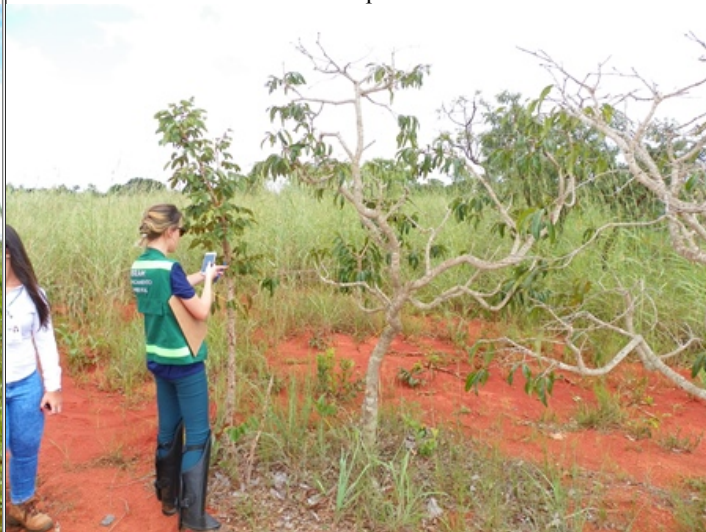
FOTO 2: Indivíduo arbóreo a ser suprimido no interior da área.

Foi apresentado também requerimento Autorização para Supressão Vegetal, o qual foi analisado por meio do parecer técnico 7109566, favorável à emissão de ASV. A ASV deverá constar na Autorização de acordo com o Art. 8º da Resolução CONAM nº 09/2017.

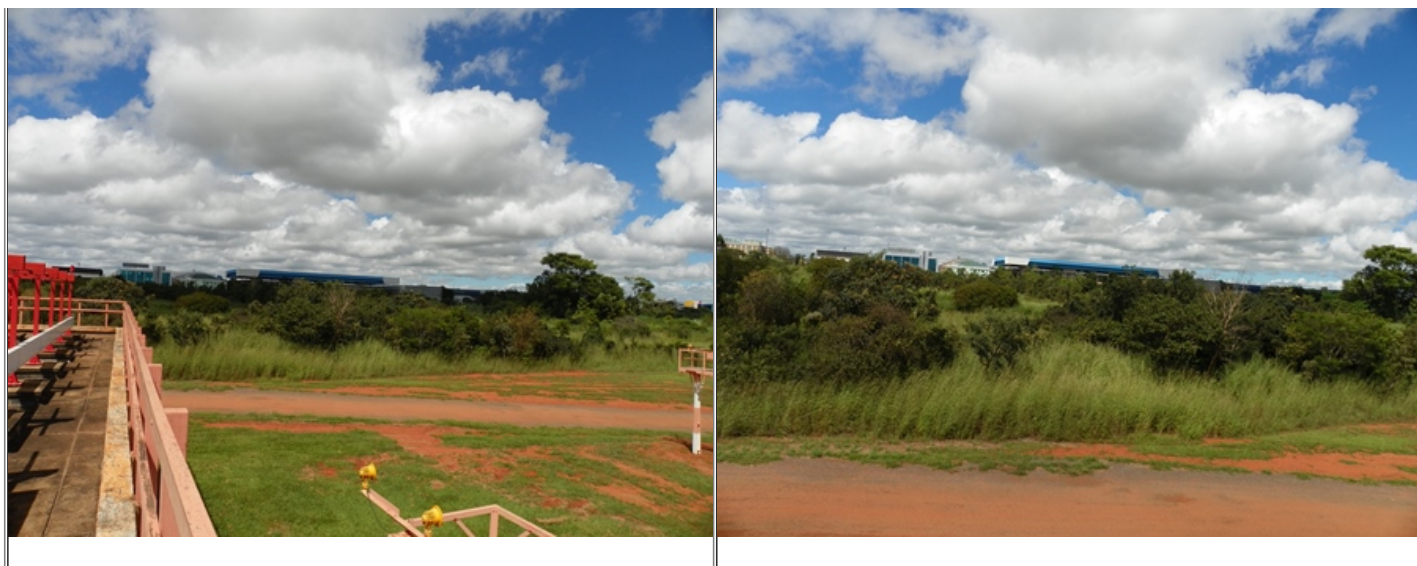
FOTO 4: Vista panorâmica da área da Área de Empréstimo 2 ao fundo.
