INSTITUTO DO MEIO AMBIENTE E DOS RECURSOS HÍDRICOS DO DISTRITO FEDERAL

Parecer Técnico SEI-GDF n.º 4/2018 - IBRAM/SULAM/COIND/GEMIU/NUEMI

PARECER TÉCNICO NUEMI/GEMIU/COIND/SULAM/IBRAM.**REFERÊNCIA: Processo SEI nº (LA) 190.000.401/2000.****INTERESSADO: JOSÉ CATARINA DA MATA & CIA LTDA-ME.****ATIVIDADE: Extração mineral de areia.****LOCALIZAÇÃO: Núcleo Rural Alagado, Chácara nº 20, Gama - DF - RA - II.****ENDEREÇO PARA CORRESPONDÊNCIA: Quadra 08, Conjunto B, Casa 08, Setor Sul, Gama - DF. CEP: 72.415-402.****E-MAIL: damataareal@gmail.com****ASSUNTO: Análise técnica para resposta ao requerimento de renovação de LO.****PROCESSO MINERÁRIO DNPM: 860.923/2003.****1. DA INTRODUÇÃO**

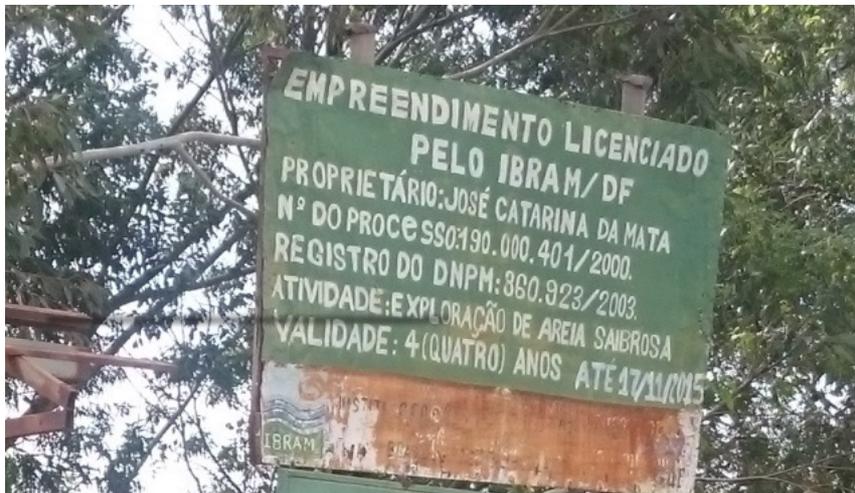
Análise Técnica: Item atendido. A placa com as informações do processo está afixada na entrada da propriedade (Figura 02). Quando da emissão de nova licença para o empreendimento os dados deverão ser atualizados consoante a etapa de licenciamento ambiental. O modelo oficial de placas está disponível no endereço eletrônico do IBRAM/DF.

Figura 02: detalhe da placa de identificação do processo de licenciamento ambiental do empreendimento. Fonte: vistoria IBRAM, 15/12/2017.

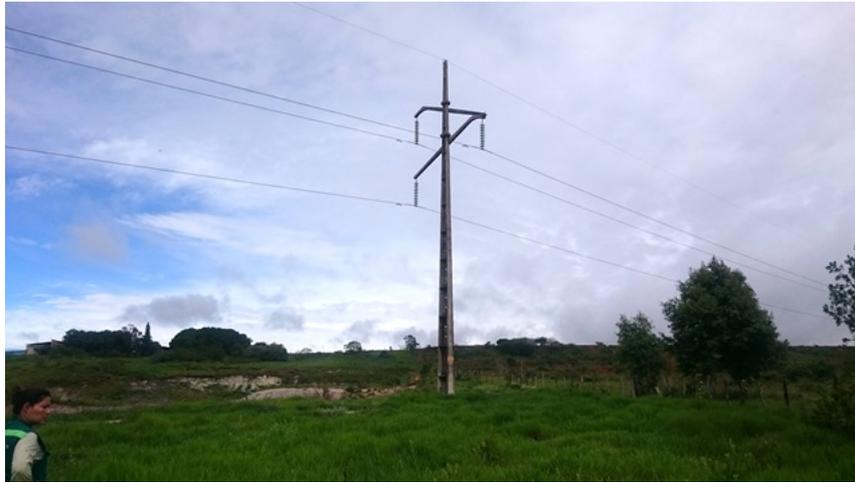
Análise Técnica: Item atendido. Foi apresentado Relatório DT-DPAT (SLT) 0118/2014 (folha 460 e 461) informando que as irregularidades foram corrigidas pelo proprietário, portanto, segundo o documento, não há mais interferência com a faixa de segurança da linha de 138 kV em questão (largura total

de 16 metros e 08 metros para cada lado de seu eixo) (Figura 03).

Figura 03: linhas de transmissão e faixa de segurança. Fonte: vistoria IBRAM, 15/12/2017.

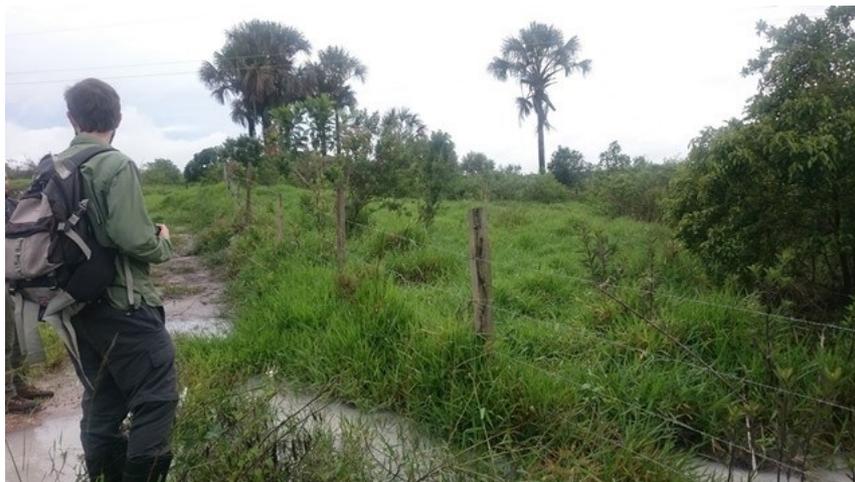
Análise Técnica: Item parcialmente atendido. Segundo o responsável técnico, “todas as áreas de APP foram cercadas para evitar entrada de gado” e “a distância de 30 metros a partir do Córrego do Alagado até a área pleiteada é respeitada”. Consoante vistoria in loco, a área está cercada com estacas de madeira e arame farpado (Figura 04). A vistoria foi realizada em período chuvoso e observou-se que a água que escoava em direção ao corpo hídrico local possuía coloração esbranquiçada leitosa, o que indica a presença de sólidos em suspensão oriundos da jazida. Tal fato será discutido no item seguinte.

Figura 04: cercamento da área de APP. Fonte: vistoria IBRAM, 15/12/2017.

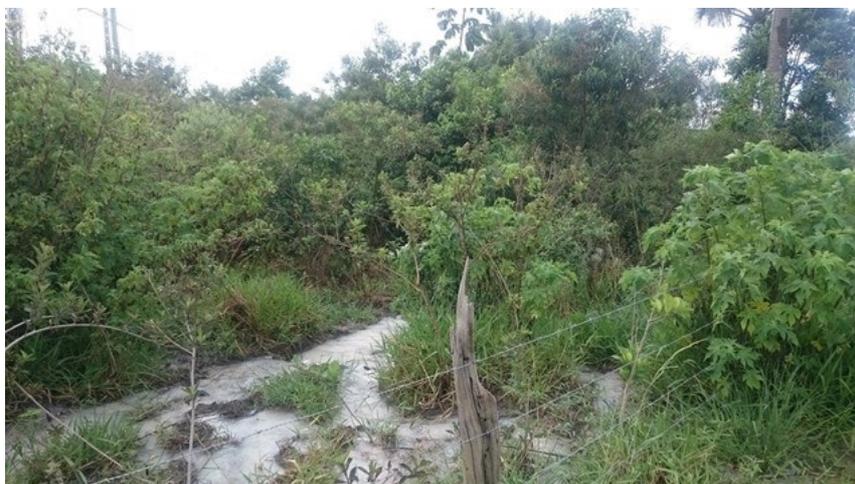
Análise Técnica: Item parcialmente atendido. Para dirimir a questão referente à existência ou não de sólidos em suspensão na água que escoava, em direção à APP, observada na vistoria de 15/12/2017 (Figura 05), faz-se necessária a realização da análise da água a ser coletada em um ponto de escoamento, dentro dos limites da área de APP e fora do corpo hídrico. A determinação de sólidos presentes na água fornece uma informação importante para a caracterização de águas naturais, esgotos sanitários, efluentes industriais e águas de abastecimento. O aumento de sólidos em suspensão em um rio aumenta a turbidez da água, o que diminui a penetração da luz solar e consequentemente, reduz a taxa de fotossíntese dos organismos que a realizam. Além disso, esses sedimentos podem conter altas frações de matéria orgânica, causando aumento de atividade anaeróbica no fundo de rios, lagos e mares. Ademais, considerando que o Córrego Alagado pertence à Bacia Hidrográfica do Rio Corumbá e que esse manancial está sendo estudado para futuro abastecimento de água do DF, há legislações que visam proteger os corpos d'água e prevenir problemas relacionados à saúde pública. São elas: Resolução CONAMA nº 357 de 2005 e a Resolução CONAMA nº 396 de 2008, que estabeleceu como padrão de qualidade valores máximos permitidos para sólidos dissolvidos totais (SDT): a) águas doces, classes 1, 2 e 3, 500 mg/L; b) águas subterrâneas, classes 1 e 2, 1000 mg/L; e Portaria nº 518 de 2004 do Ministério da Saúde, que estabelece valor máximo permitido de 1000 mg/L de sólidos dissolvidos totais para águas para consumo humano.

Figura 05: detalhe do escoamento da água esbranquiçada, com fluxo de direção terreno-corpo hídrico, indicando a presença de sólidos em suspensão. Fonte: vistoria IBRAM, 15/12/2017.

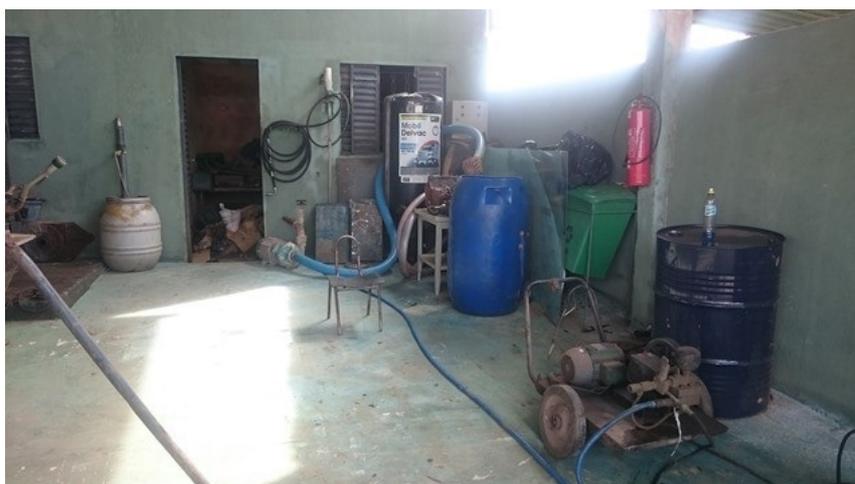
Análise Técnica: Item atendido. O interessado informou que “as embalagens de lubrificantes e óleos utilizados são descartadas em posto de gasolina no Gama, onde são adquiridos”. As lâmpadas queimadas também são devolvidas nas lojas de material elétrico. Foram verificados, em vistoria, tonéis metálico e uma bombona plástica destinados ao armazenamento temporário desses resíduos até o momento da destinação final (Figuras 06 e 07). Foi mencionado ainda que empresas terceirizadas fazem a coleta dos resíduos gerados e que são responsáveis pelo transporte e destinação final (folha 759 e 760). As empresas mencionadas foram TASA Lubrificantes LTDA e DMS Recicláveis e Serviços Ambientais LTDA - EPP. Quanto ao comprovante de recolhimento do material, o interessado apresentou Declaração (folha 764 a 771) emitida em 10 de abril de 2017, pela DMS Ambiental para informar que iniciaria o programa de coleta, transporte, reciclagem, gerenciamento, tratamento e destinação final de resíduos da empresa em tela.

Figura 06: bombona plástica e tonel metálico destinados ao armazenamento de resíduos sólidos classe I. Fonte: vistoria IBRAM, 15/12/2017.

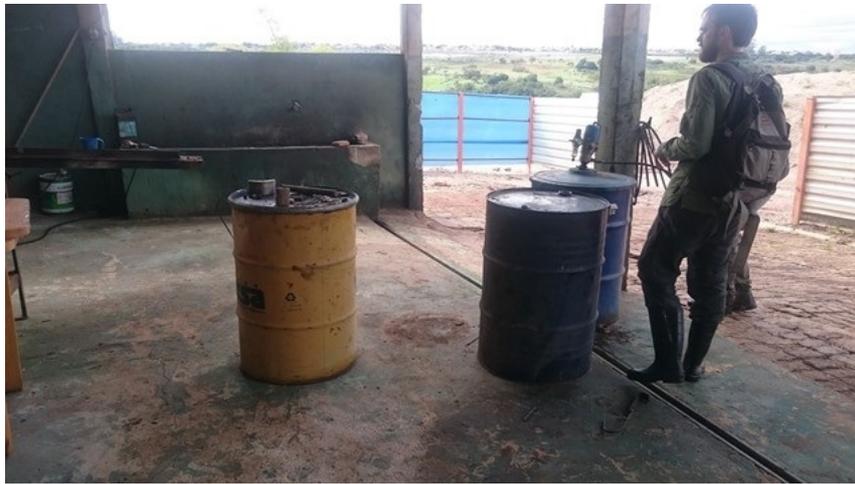
Figura 07: tonéis metálicos destinados ao armazenamento de resíduos sólidos classe I. Fonte: vistoria IBRAM, 15/12/2017.

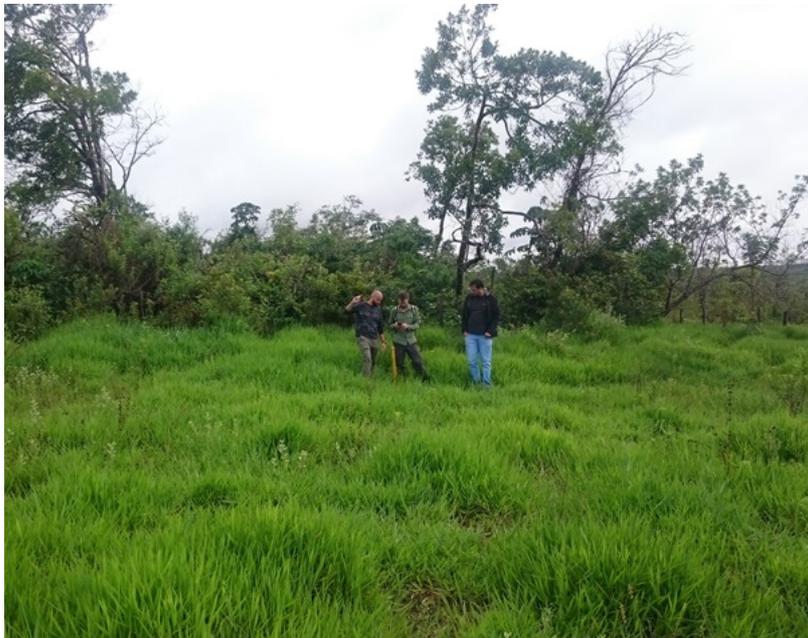
Análise Técnica: item parcialmente atendido. Segundo o empreendedor, a exigência foi atendida. Durante vistoria à área (Figuras 08, 09 e 10) foi visto que alguns piquetes não estavam em seus lugares, possivelmente foram tombados pela força da água pluvial. Recomenda-se que seja realizada manutenção periódica para verificação do posicionamento dessas estruturas.

Figura 08: Piquete amarelo, na área do empreendimento, delimitando as faixas de exploração. Fonte: vistoria IBRAM, 15/12/2017.

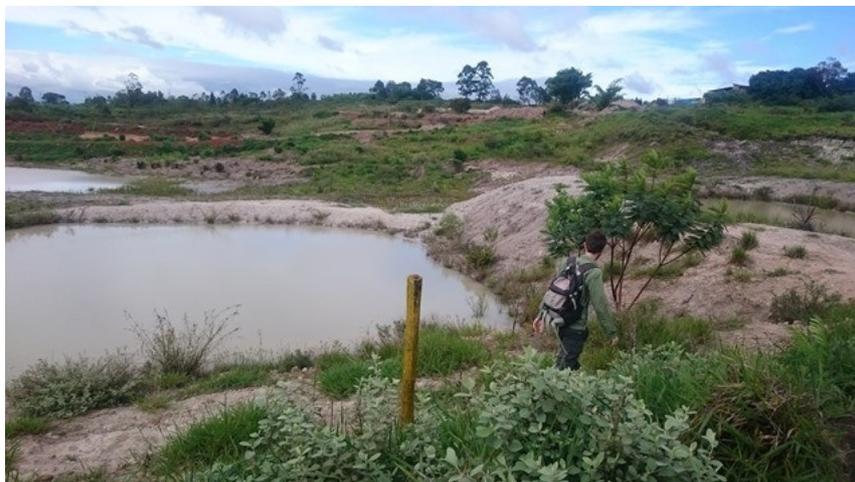
Figura 09: Piquete amarelo, na área do empreendimento, delimitando as faixas de exploração. Fonte: vistoria IBRAM, 15/12/2017.

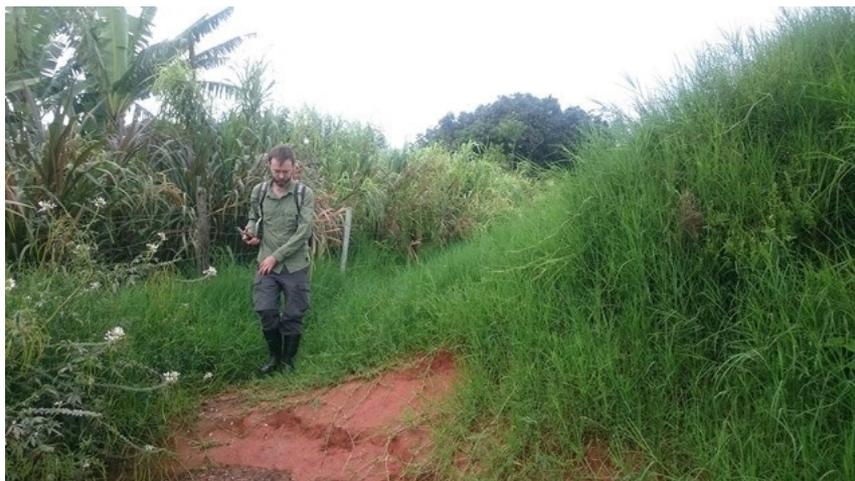
Figura 10: Piquete branco, na área do empreendimento, delimitando a área a ser explorada. Fonte: vistoria IBRAM, 15/12/2017.

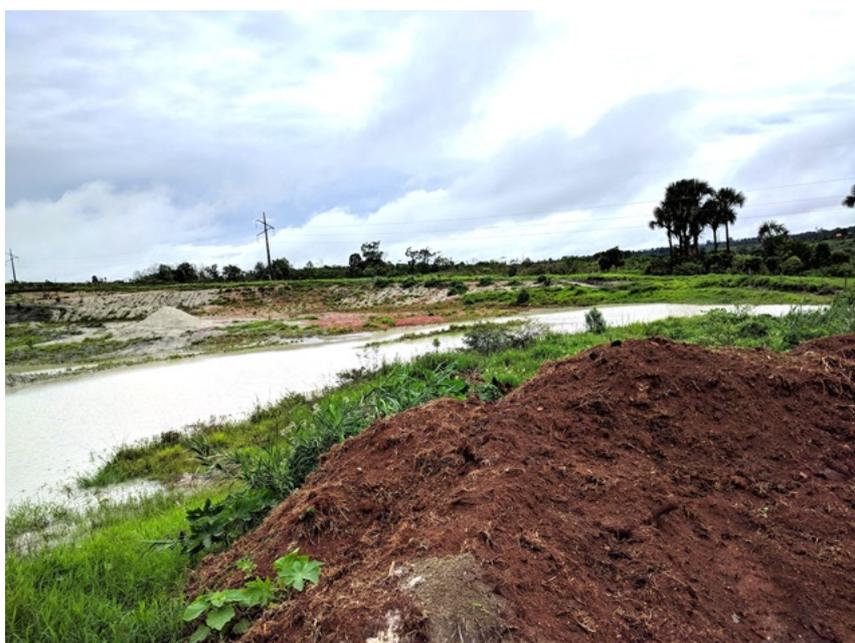
Análise Técnica: Item atendido. Segundo o responsável técnico “todo o solo fértil foi removido e estocado em um único local para a sua total conservação”. Em vistoria, observou-se que as camadas de solo fértil foram depositadas em leiras, entretanto, elas não estavam dispostas em um único local, como afirmado pelo responsável técnico (Figuras 11 e 12).

Figura 11: Leira de solo fértil, na área da jazida. Fonte: vistoria IBRAM, 15/12/2017.

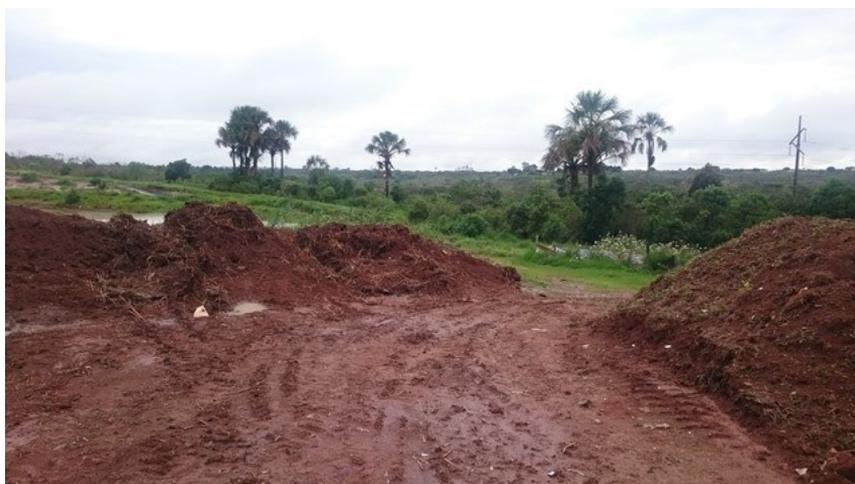
Figura 12: Leiras de solo fértil, na área da jazida. Fonte: vistoria IBRAM, 15/12/2017.

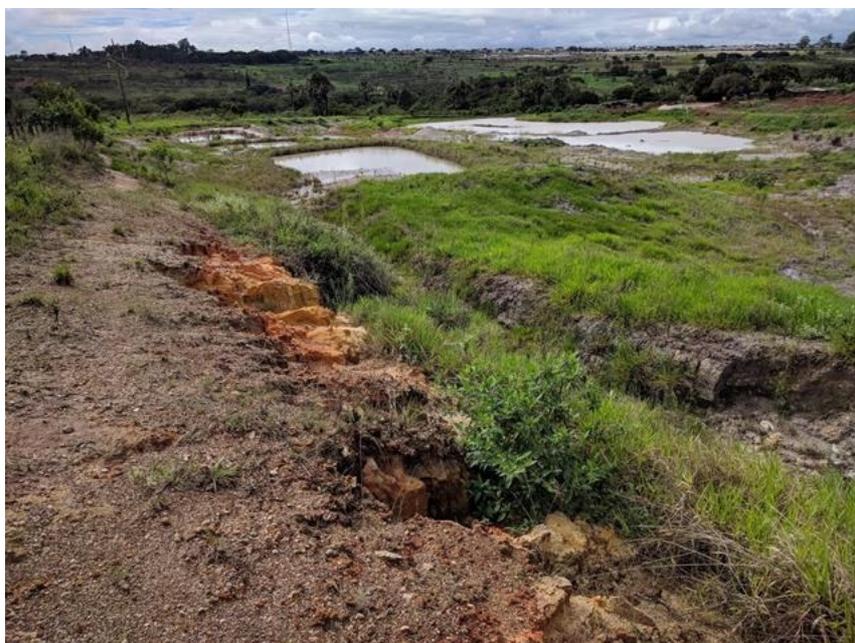
Análise Técnica: Item parcialmente atendido. Segundo o responsável técnico, “foram realizados trabalhos visando total controle de todos os pontos com início de erosão e ravinamento”. Em campo observou-se que ainda existem pontos com taludes sem cobertura vegetal e com focos erosivos (Figura 13). A recuperação desses taludes é necessária.

Figura 13: pontos com taludes sem cobertura vegetal e com focos erosivos. Fonte: vistoria IBRAM, 15/12/2017.

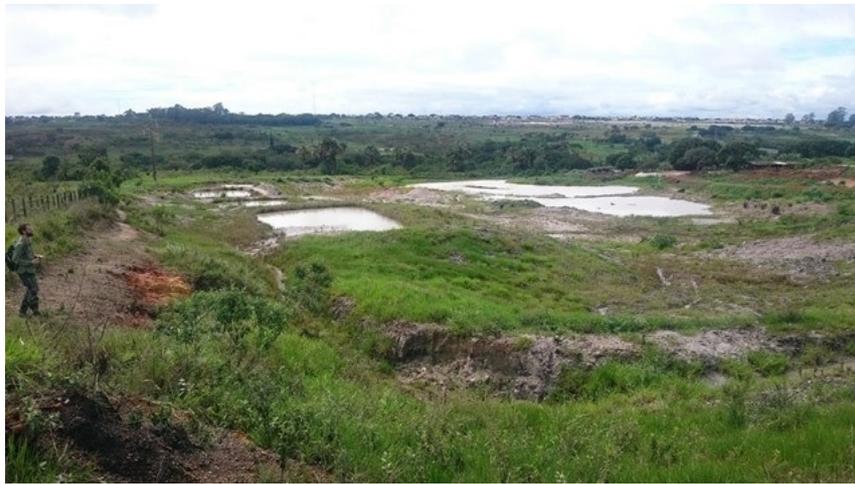
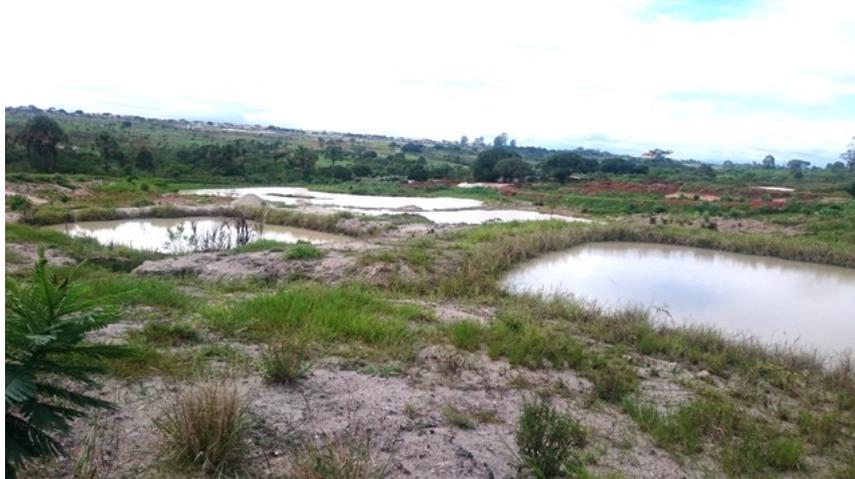
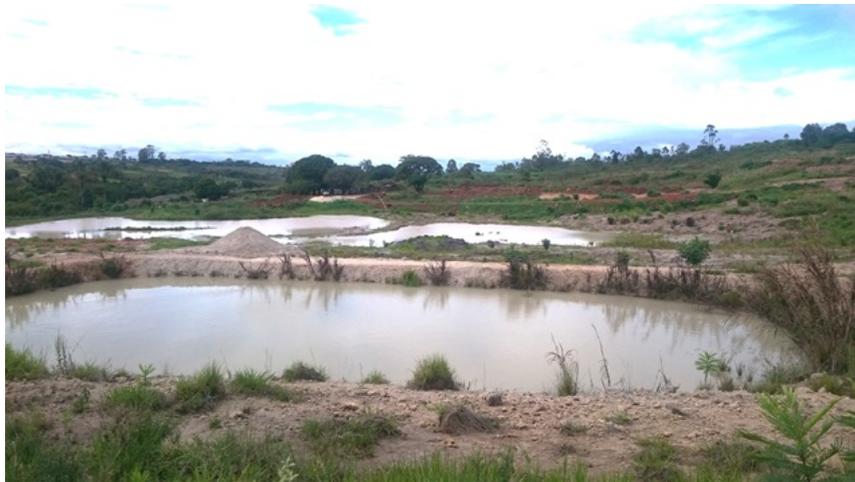
Análise Técnica: Item atendido. Conforme o interessado, as bacias que decantam a argila originária da lavagem da areia foram desassoreadas. Foi informado ainda que a água utilizada na lavagem pertence a um circuito fechado, por isso a demanda para reposição nas atividades de lavagem é pequena. Além disso, foi mencionado que após secagem todo o material é utilizado para preenchimento das cavas já mineradas para recomposição topográfica (Figuras 14, 15 e 16).

Figura 14: bacias de decantação de argila. Fonte: vistoria IBRAM, 15/12/2017.

Figura 15: bacias de decantação de argila. Fonte: vistoria IBRAM, 15/12/2017.

Figura 16: bacias de decantação de argila. Fonte: vistoria IBRAM, 15/12/2017.

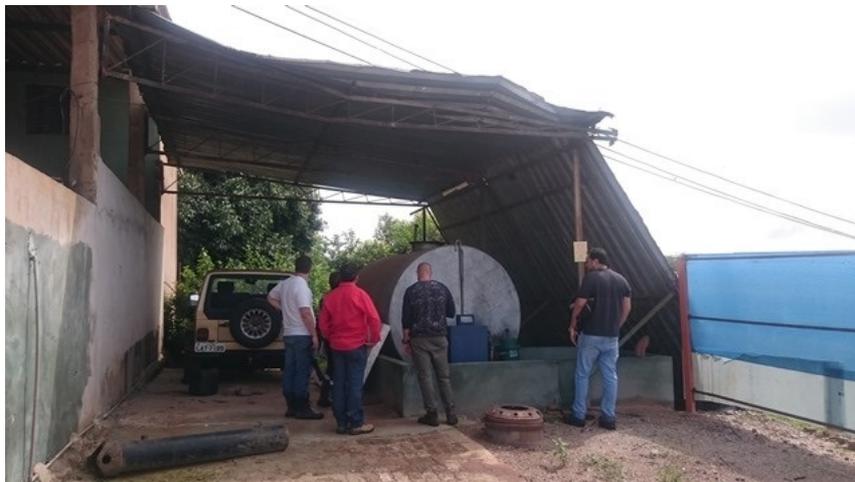
Análise Técnica: Item atendido. O requerente informou que a bacia de contenção do tanque aéreo foi devidamente adequada, fato verificado em vistoria. Deverá ser feita, entretanto, a adequação do respiro do tanque. Esse deve estar posicionado acima da cobertura onde o tanque está instalado, observando o padrão estabelecido pela ABNT/NBR 13.783:2009. Em relação ao Sistema Separador de Água e Óleo - SAO e por ter sido observada a presença de água e óleo em locais inadequado, o responsável deverá realizar periodicamente sua manutenção. Recomenda-se que a manutenção seja realizada em intervalos não superiores a 15 (quinze) dias, conforme orientação da Companhia de Saneamento Ambiental do Distrito Federal - CAESB (Figura 17 e 18);

Figura 17: Posicionamento do tanque de combustível aéreo e da bacia de contenção e respiro abaixo da cobertura, de forma inadequada. Fonte: vistoria IBRAM, 15/12/2017.

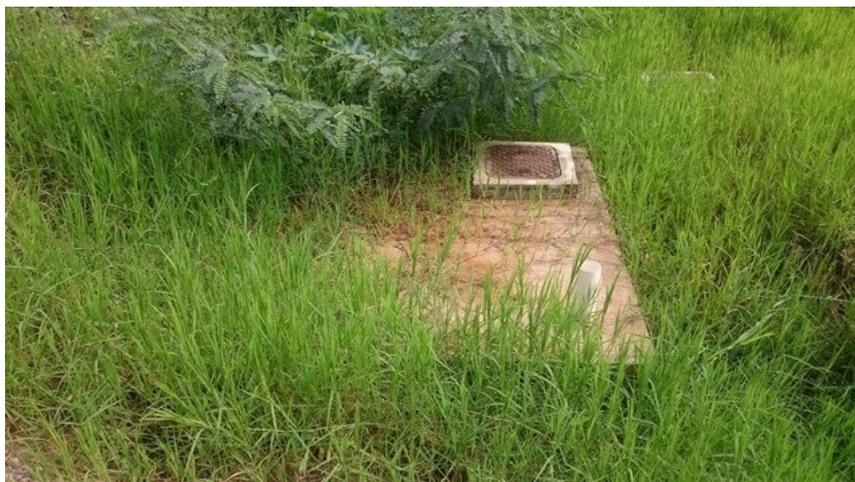
Figura 18: Sistema Separador de Água e Óleo - SAO, ao lado da área de manutenção e de abastecimento de veículo. Fonte: vistoria IBRAM, 15/12/2017.

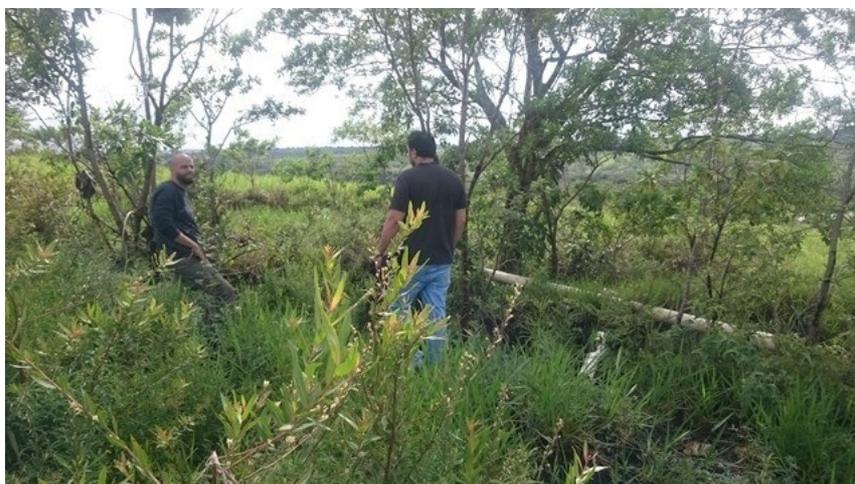
Análise Técnica: item atendido pelas informações contidas no memorando nº 383/2017- SRH/ADASA de 01/09/2017, considerando o volume da vazão ser classificado como não significativo e o fato desse volume não fazer parte do processo da atividade de extração mineral. Sobre a questão da localização do ponto de captação, a equipe técnica da GEMIU/COIND/SULAM/IBRAM analisou novamente a localização espacial e verificou que, o ponto de captação está inserido na poligonal do imóvel. No entanto, com relação à área DNPM n.º 860.923/2003, esse ponto está localizado além dos limites da área (Figura 19).

Figura 19: ponto de captação. Fonte: vistoria IBRAM, 15/12/2017.
