Parecer Técnico SEI-GDF n.º 72/2018 - IBRAM/PRESI/SULAM/DILAM-V

**Interessado:** Auto Posto Chaves Ltda.

**Tipo de Licença:** Licença de Instalação - Reforma

## 5. VISTORIA TÉCNICA

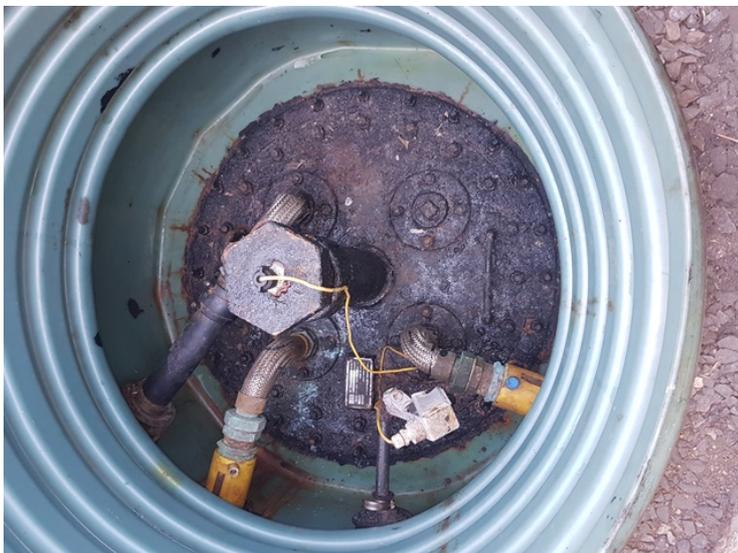
Foto 1. Câmara de contenção de um dos tanques que serão retirados.

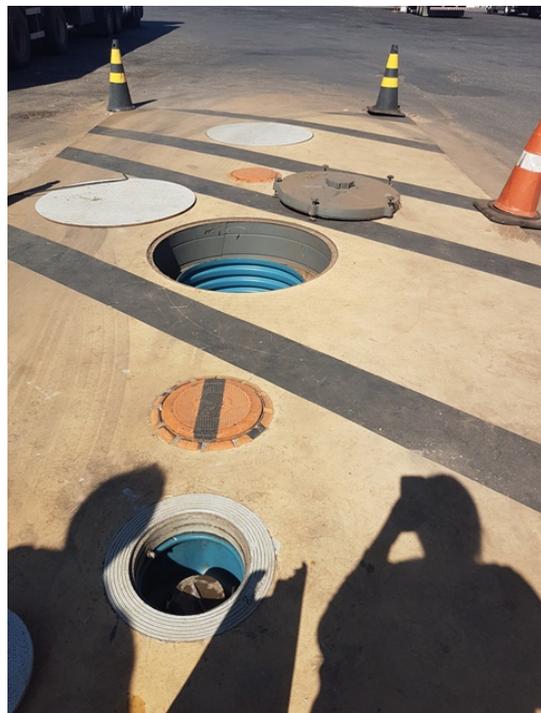
Foram observados setes tanques subterrâneos instalados na lateral da pista de abastecimento, sendo seis deles de parede simples e plenos e um de parede dupla, bipartido e com data de validade de 10/2011, mas sem o monitoramento intersticial instalado.

Foto 2. Visão geral do tanque de parede dupla que não será substituído

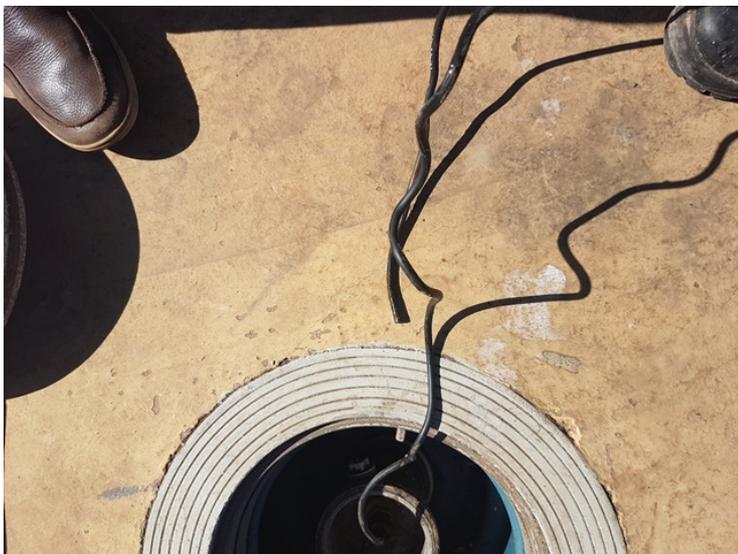
Foto 3. Detalhe do monitoramento intersticial não instalado.

- 8.24. Deverá ser instalado monitoramento intersticial para controle de estoque e vazamento de combustíveis, conforme ABNT/NBR 13.786.
- 8.25. Instalar acessos à boca de visita nos tanques, como também, câmaras de contenção construídas em polietileno de média densidade (PEMD), de acordo com a norma da ABNT/NBR 15.118.

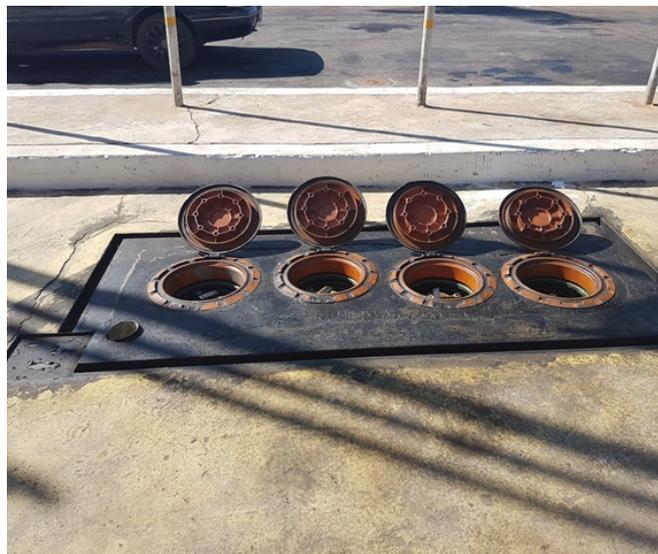
Há oito descargas seladas à distância, sendo quatro de um lado e quatro do outro lado da pista de abastecimento, todas possuíam câmaras de contenção e aparentavam estar com manutenção adequada e com canaletes circundando as mesmas. Também há oito respiros, sendo distribuídos da mesma forma que as descargas, estes possuíam terminal corta-chamas, porém não estão em conformidade com a ABNT/NBR 13.783 , uma vez, que não está respeitando o raio esférico livre de 1,5 m.

Foto 4. Visão geral da descarga selada à distância.

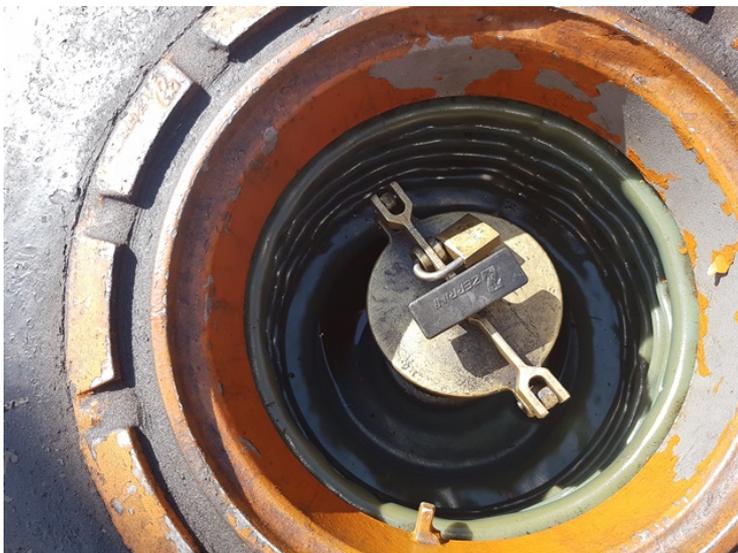
Foto 5. Detalhe da descarga selada à distância.

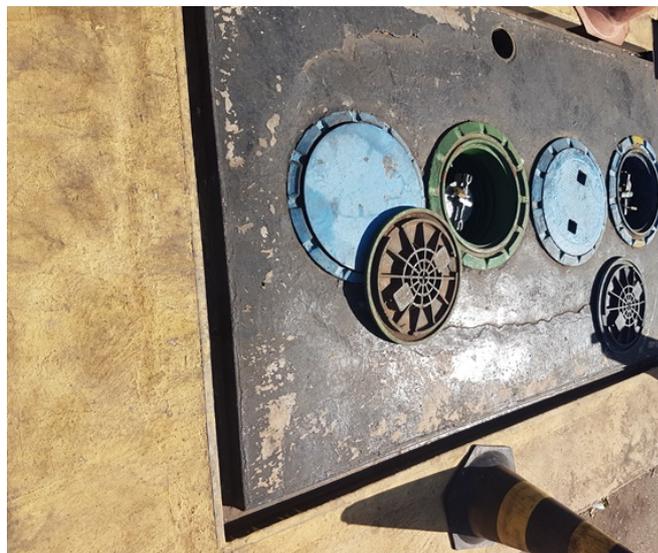
Foto 6. Descarga selada à distância do outro lado da pista.

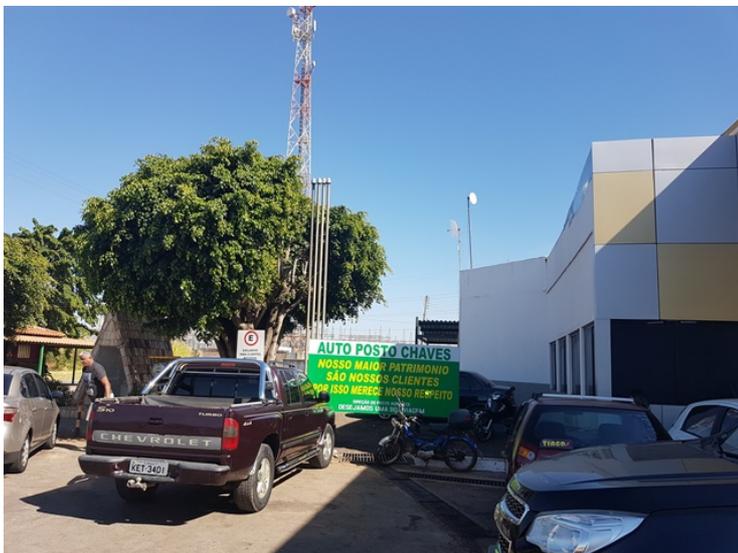
Foto 7. Visão geral dos respiros, próximo a árvore.

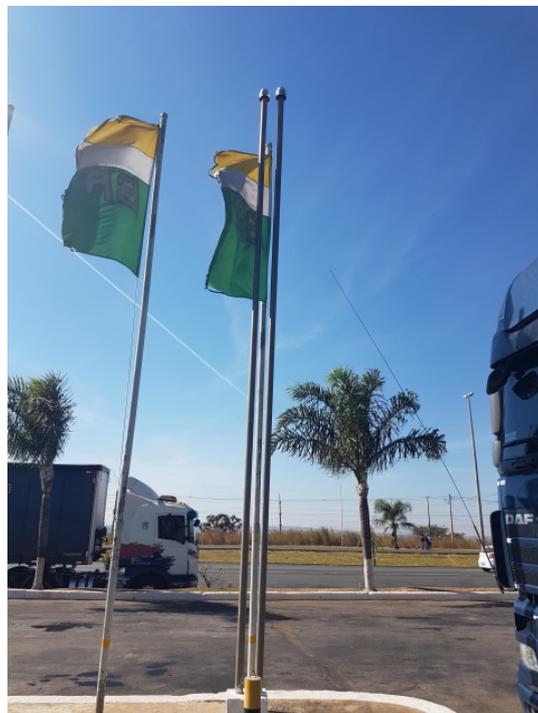
Foto 8. Respiros do outro lado do posto.

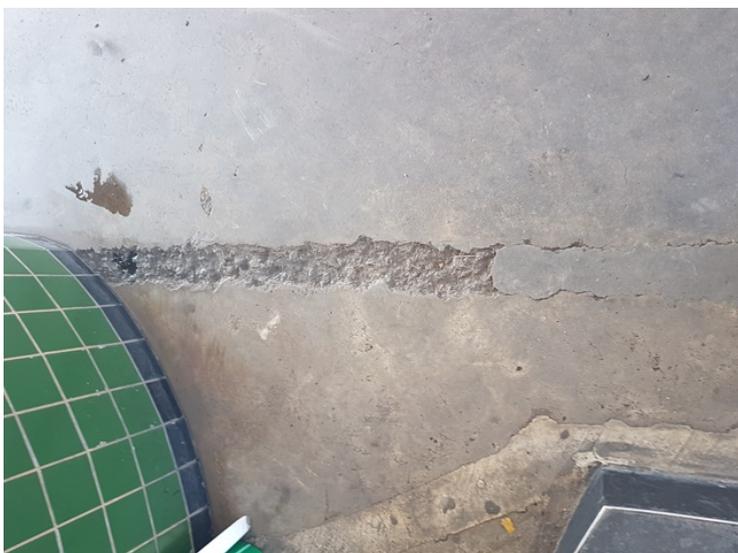
Com relação a pista de abastecimento, esta possui piso em concreto e apresentavam algumas fissuras, é circundada por canaletes direcionados ao sistema separador de água e óleo –SAO da pista, os canaletes não apresentavam manutenção adequada, mas no momento da vistoria foi observado que funcionários estavam realizando a limpeza desses canaletes. Foram observadas ainda, algumas tubulações de águas pluviais na lateral da pista de abastecimento, sem circundar toda a área.

Foto 9. Fissura na pista de abastecimento.

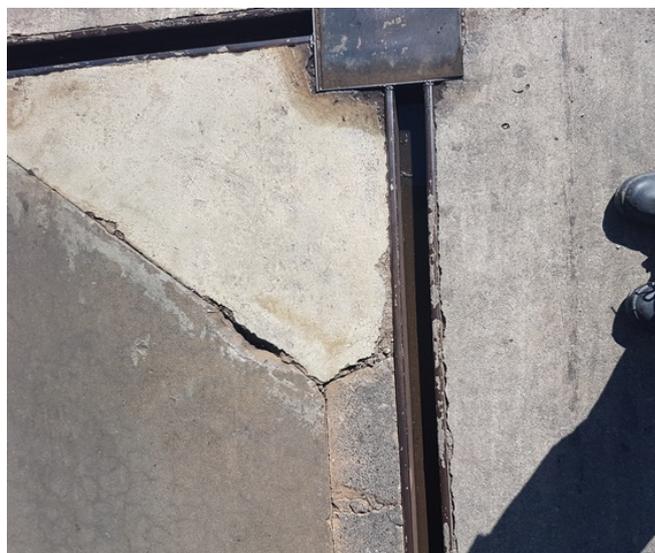
Foto 10. Detalhe da fissura na pista de abastecimento, próximo aos canos

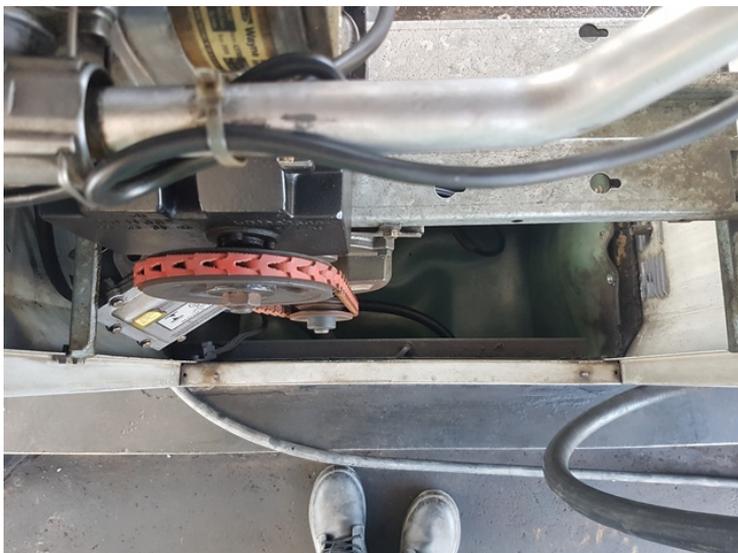
Ainda na pista de abastecimento, encontram-se quatro ilhas, com 11 unidades abastecedoras e com 30 bicos injetores no total. As unidades possuem check-valve e câmara de contenção, que constavam com manutenção adequada e abrangiam completamente as tubulações.

Foto 11. Detalhe da unidade abastecedora.

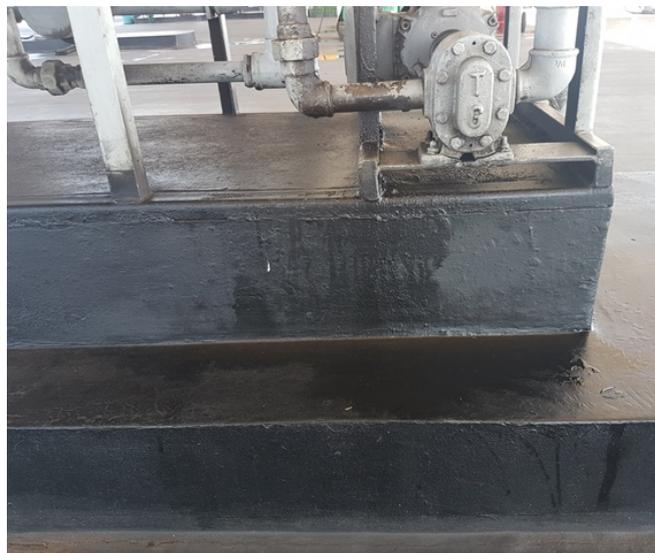
No posto possui três filtros de diesel instalados, com todas as tubulações conectadas e constavam com manutenção regular, porém em um dos filtros havia indícios de vazamento.

Foto 12. Detalhe do filtro de diesel com indícios de vazamentos.

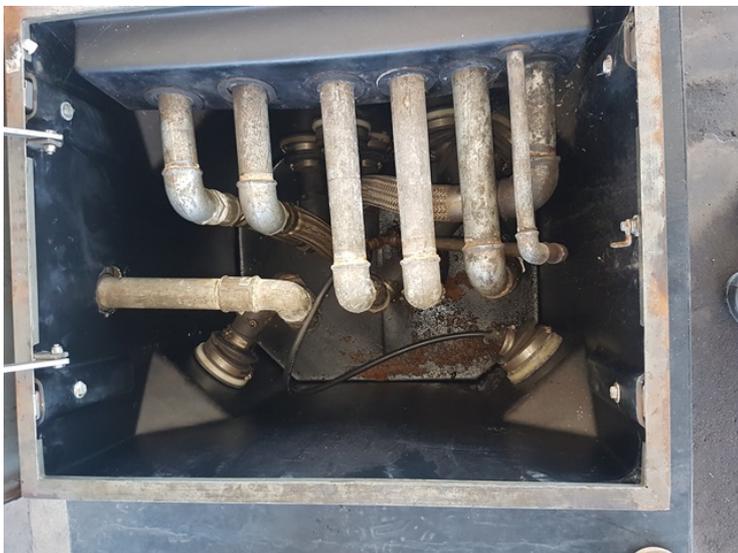
Foto 13. Câmara de contenção do filtro de diesel.

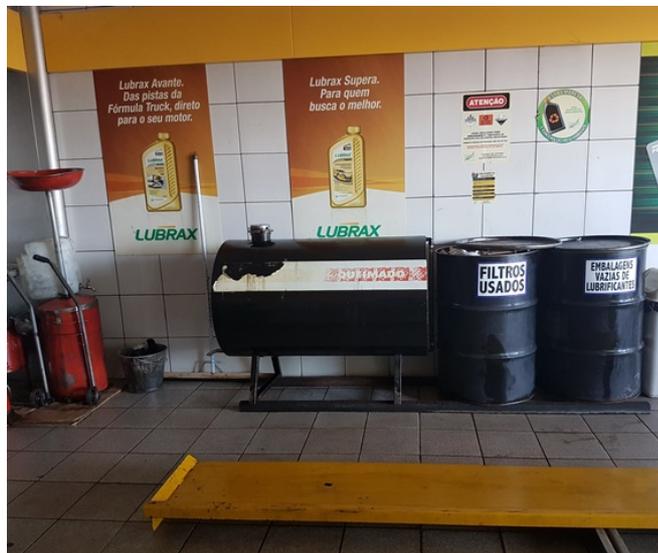
A área de lubrificação de veículos encontra-se à frente da pista de abastecimento, nela possui um elevador instalado, o piso é em cerâmica e não apresentavam rachaduras, mas possui uma tubulação ao centro que não esta tamponada. Na mesma área consta o tanque de óleo lubrificante usado ou contaminado - OLUC e os tambores de resíduos de classe I.

Foto 14. Tanque de OLUC e tambores de resíduos de classe I, armazenados de lubrificação.

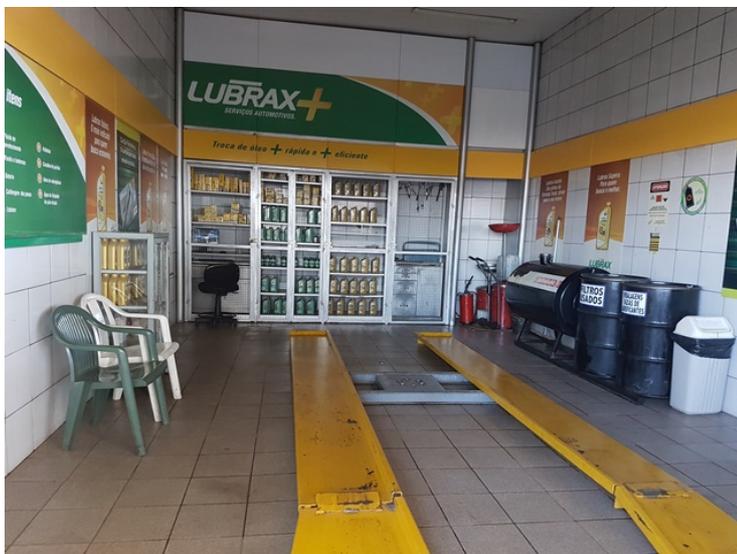
Foto 15. Visão geral da área de lubrificação.

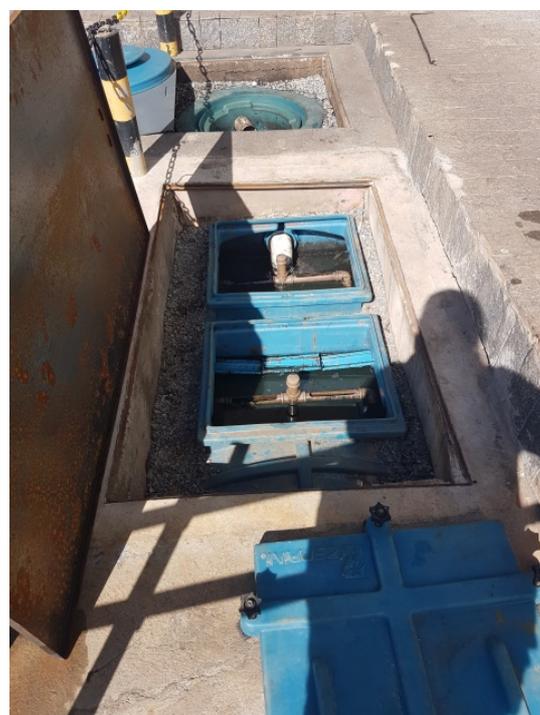
Com relação ao SAO da pista de abastecimento, este é misto, sendo as caixas de areia, caixa separadora de água e óleo e caixa coletora de óleo, em pré-moldado e a caixa de amostragem em alvenaria. Foi verificado por esta equipe técnica que o mesmo foi instalado de maneira incorreta, pois a caixa separadora de água de óleo estava na posição invertida e o skimmer não abaixava corretamente.

Foto 16. Visão geral do SAO da pista de abastecimento.

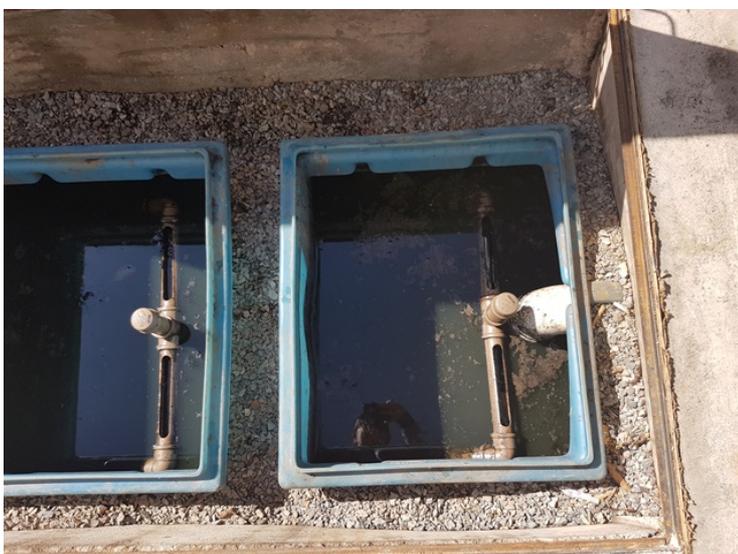
Foto 17. Caixa separadora de óleo do SAO da pista de abastecimento.

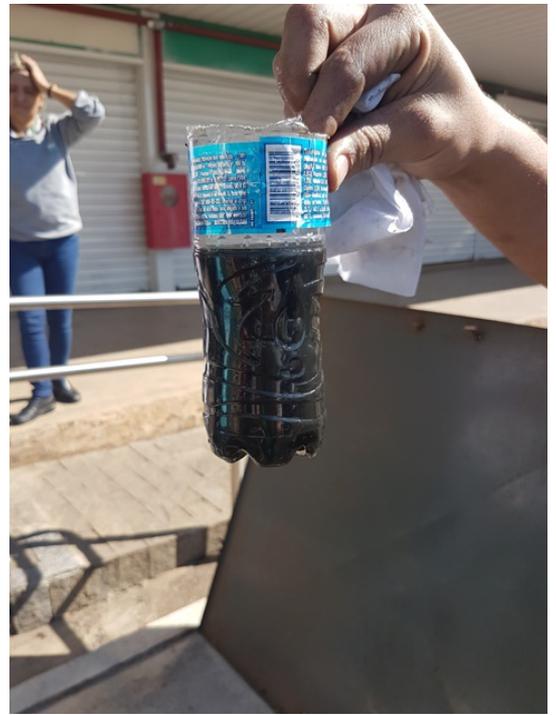
A tubulação com os efluentes passa por debaixo da edificação, chegando à parte de trás do terreno , mas não foi possível verificar onde este cano deságua, segundo a informação do responsável esta tubulação irá para um sumidouro.

Foto 18. Efluentes do SAO da pista de abastecimento.

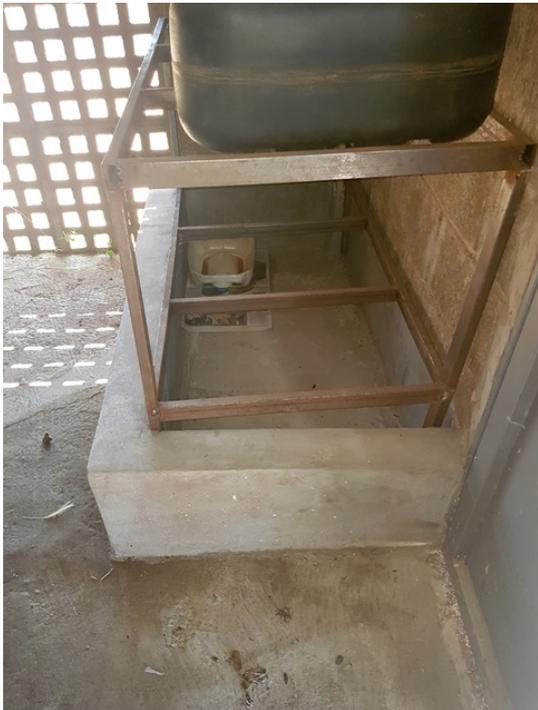
Na parte de trás do empreendimento foi observado um gerador de energia a diesel com um tanque de combustível com uma bacia de contenção para evitar contaminação no solo, caso ocorra algum tipo de vazamento, porém embaixo do gerador há uma abertura.

Foto 19. Bacia de contenção do tanque de diesel do gerador.

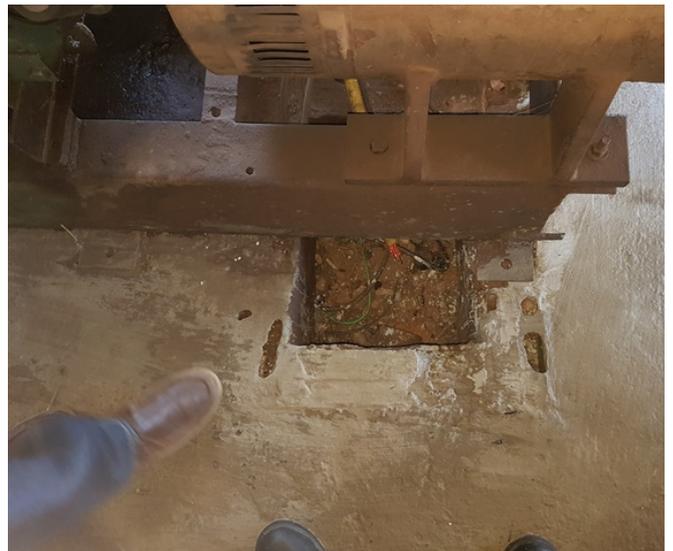
Foto 20. Abertura embaixo do gerador.

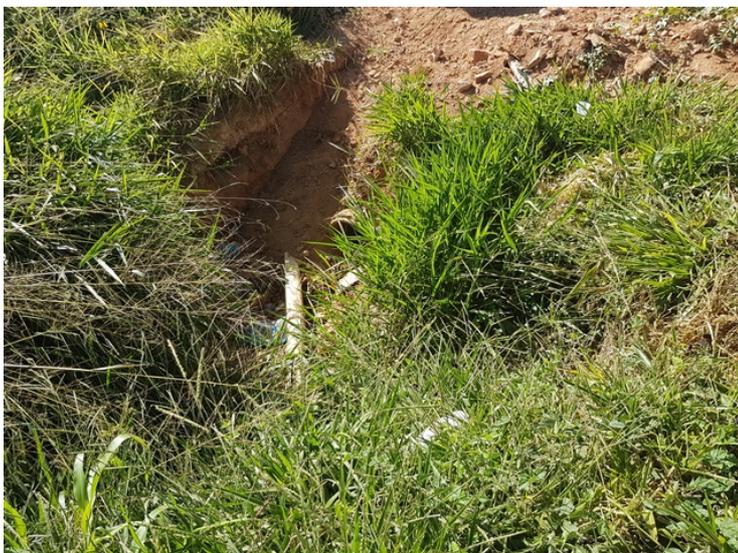
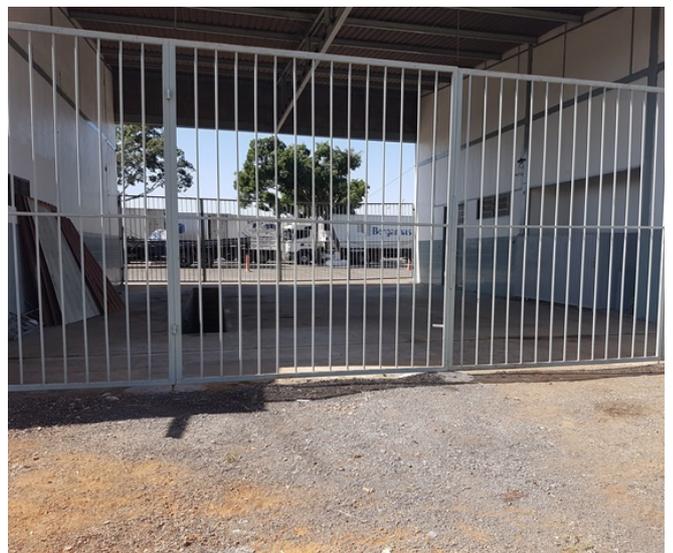
Foto 21. Tubulação do SAO da pista de abastecimento.

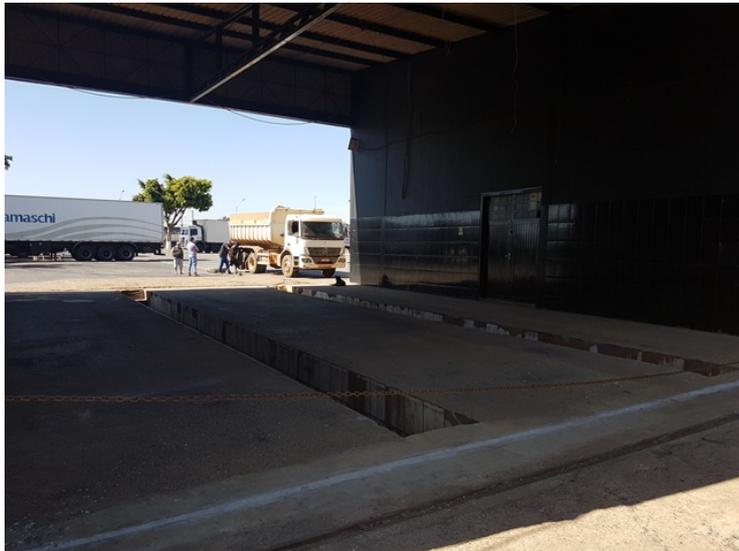
O posto consta com uma área de lavagem de veículos e outra área de lubrificação, mas ambas encontravam-se desativadas.

Foto 22. Área de lubrificação de caminhões desativada.

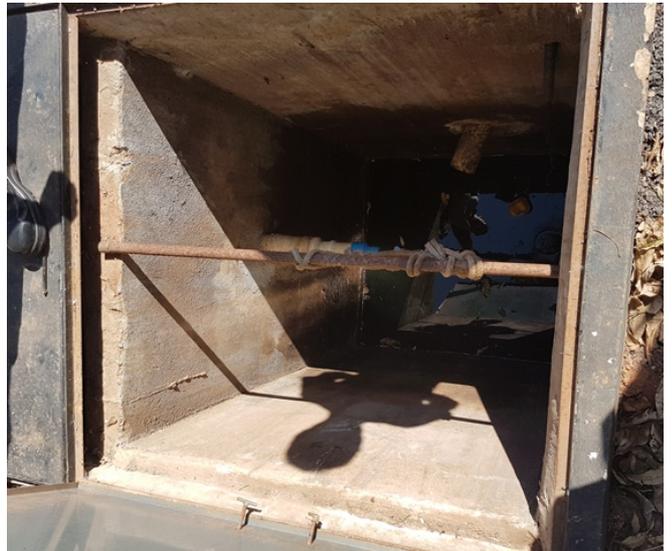
Foto 23. Área de lavagem desativada.

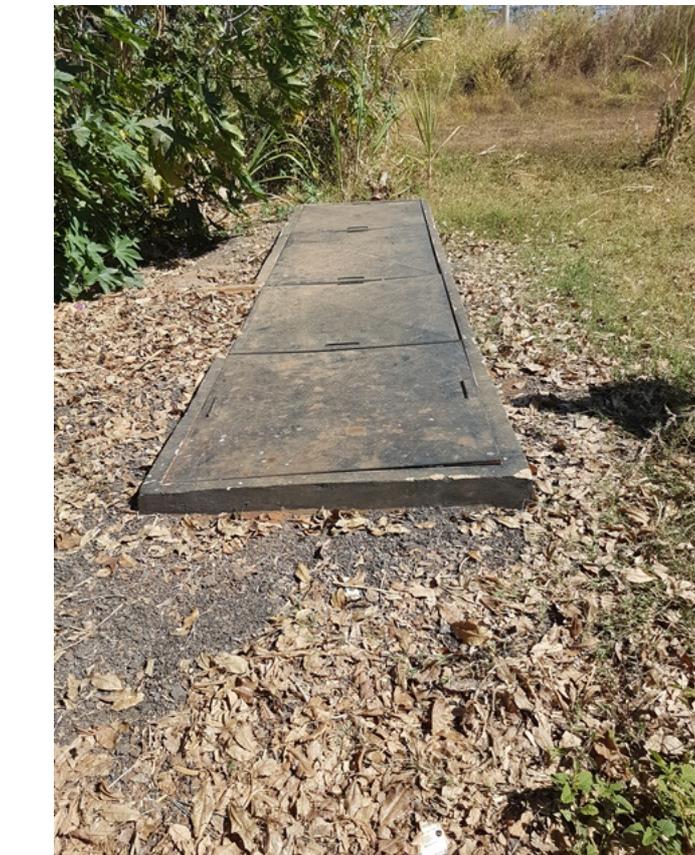
Destaca-se que para a devido à profundidade de onde o efluente chega, é necessário que eles sejam bombeados para o SAO.

Foto 24. Bomba do SAO da pista área de lavagem desativada.

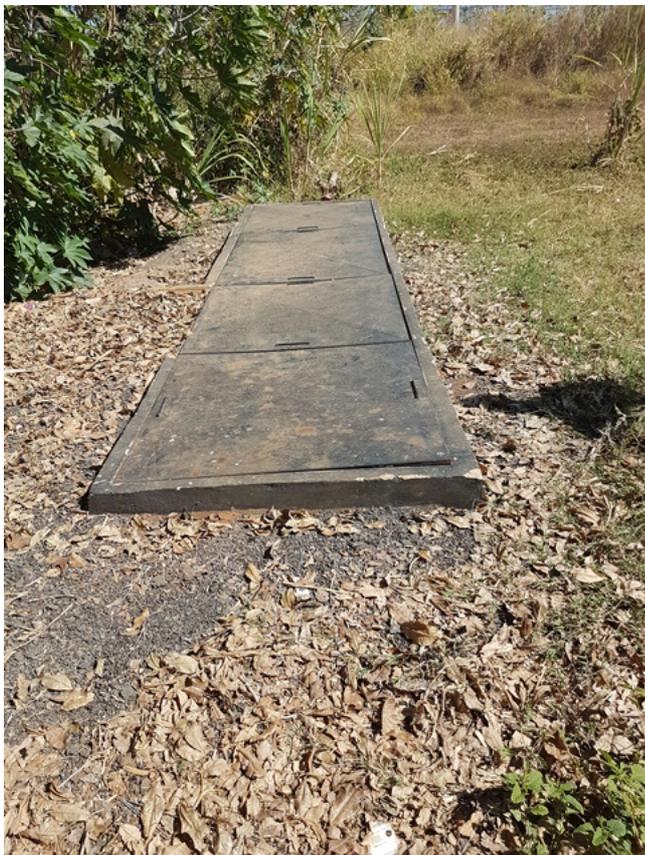
Já o SAO destinado a área de lavagem, encontrava-se desativado e no seu interior havia apenas água. Este é pré-moldado da marca Zeppini e consta com caixa de areia, caixa separadora e água e óleo, caixa coletora de óleo e caixa de amostragem.

Foto 25. SAO da área de lavagem desativado.
