Parecer Técnico SEI-GDF n.º 93/2018 - IBRAM/PRESI/SULAM/DILAM-V

INTERESSADO: Cascol Combustíveis para Veículos LTDA.

ATIVIDADE: Posto Revendedor

ASSUNTO: Requerimento de Licença de operação.

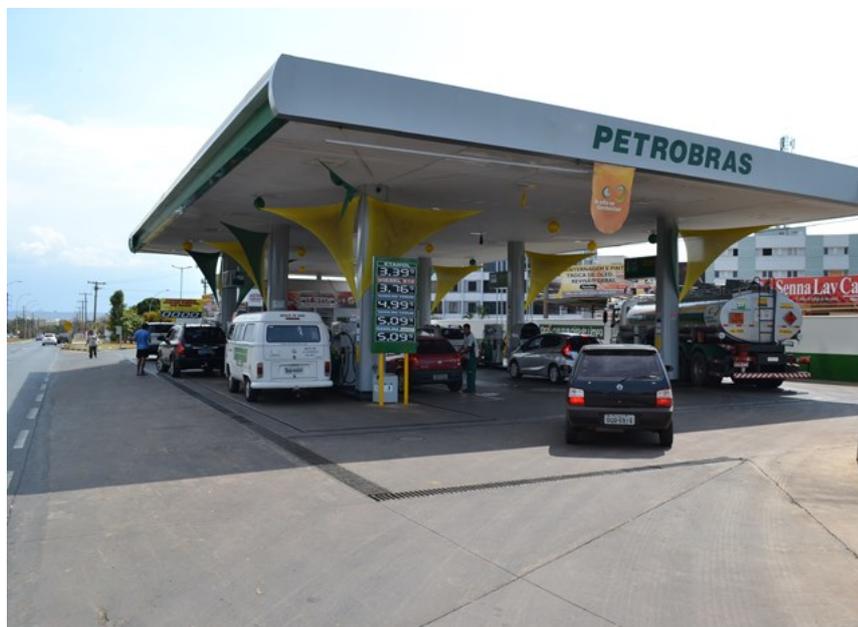
- Os tanques estão localizados dentro da área de abastecimento, portanto, em área coberta e circundada por canaletes (foto 01)
- O posto possui 04 (quatro) tanques subterrâneos de parede dupla para o armazenamento de combustível, sendo todos bipartidos com capacidade de 15 m³ 30 m³ cada, totalizando 120 m³ de combustíveis armazenados (foto 02).

Foto 01- Vista geral do posto.

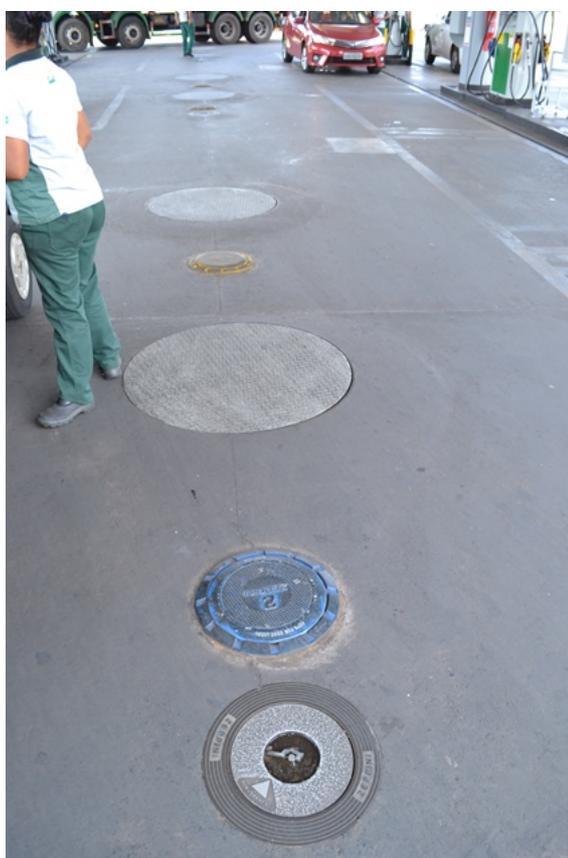
Foto 02-Tanques bipartidos.

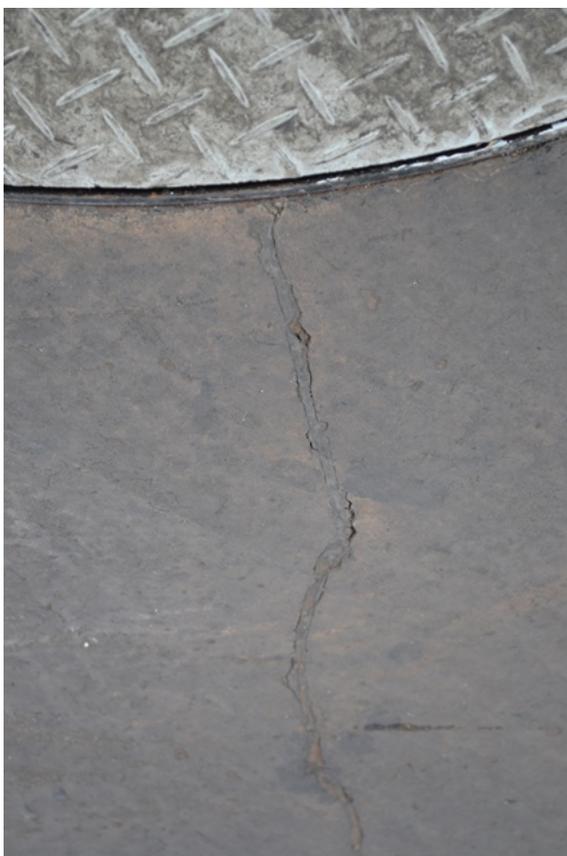
- Na pista de abastecimento foram verificadas algumas fissuras (foto 3);
- Conforme informação na placa de identificação de um dos tanques, os mesmos foram fabricados em 2006, sendo incapaz de verificar o mês devido ao desgaste da placa (foto 04).

Foto 03 - Fissuras na pista de abastecimento

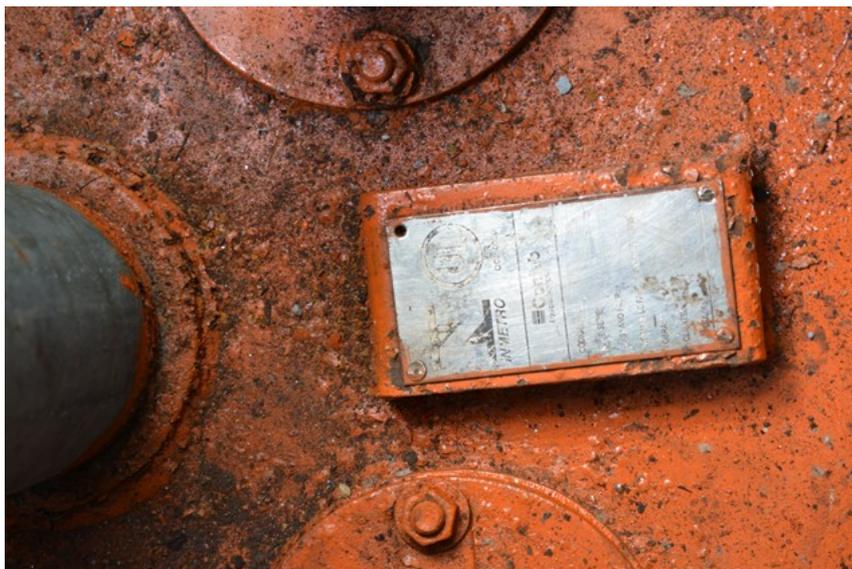
Foto 04- Placa de fabricação do tanque.

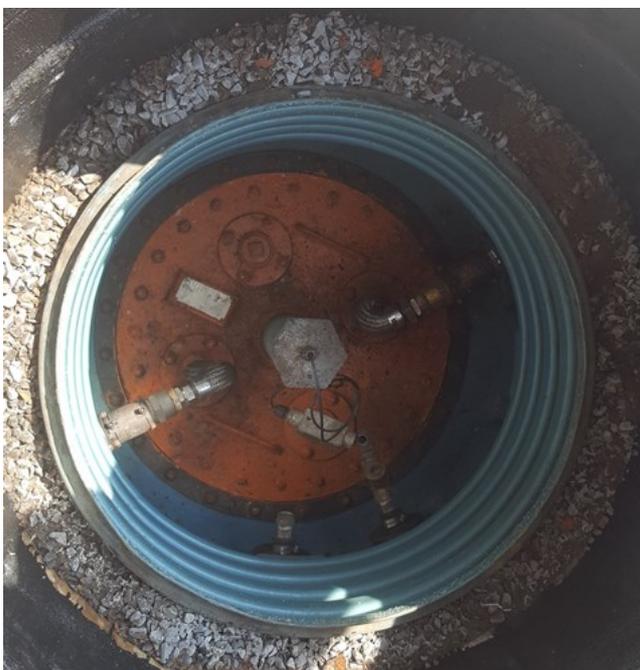
- As descargas seladas sobre os tanques apresentam câmara de contenção.
- A tubulação subterrânea do sistema de armazenamento subterrâneo de combustíveis (SASC) é constituída de Polietileno de Alta Densidade –PEAD (foto 05).

Foto 05- Câmara de contenção na boca de visita do tanque.

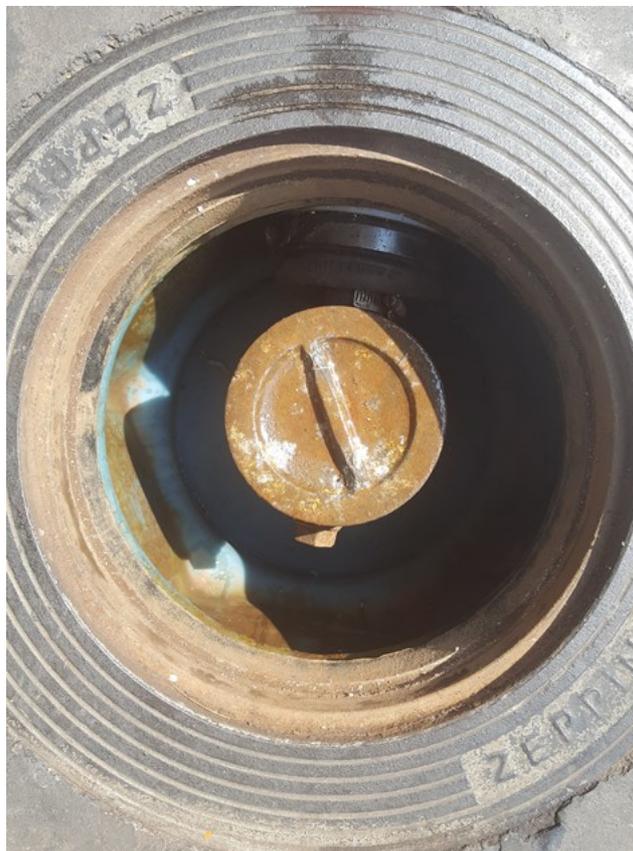
- O controle do estoque dos tanques é realizado eletronicamente, não foi possível ver o monitoramento aberto pois o mesmo estava lacrado (foto 06).
- Há câmaras de contenção nos acessos às bocas de visitas dos tanques (foto 07).

Foto 06- Monitoramento intersticial lacrado.

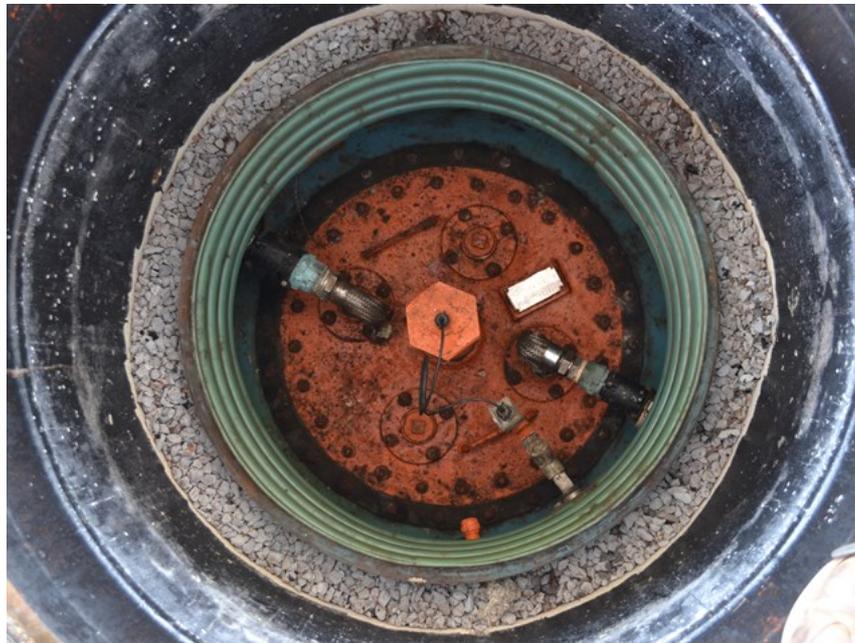
Foto 07- Aspecto da Câmara de contenção (*spill container*) da boca de visita de um dos 04 (quatro) SASC. Observa-se a corrosão na tampa do tanque necessitando de manutenção operacional constante conforme exige a tabela 1 da ABNT NBR 15594-3:2008.

9. Realizar a limpeza e a manutenção preventiva das câmaras de contenção dos tanques, das descargas seladas à distância e sobre os tanques, das unidades de abastecimento e das unidades de filtro de diesel, com periodicidade mínima semanal, conforme ABNT/NBR 15.594-3, a fim de mantê-las em funcionamento adequado. Manter no local a Lista de verificação de manutenção (tabela 2 da ABNT/NBR 15.594-3) devidamente preenchida e atualizada;

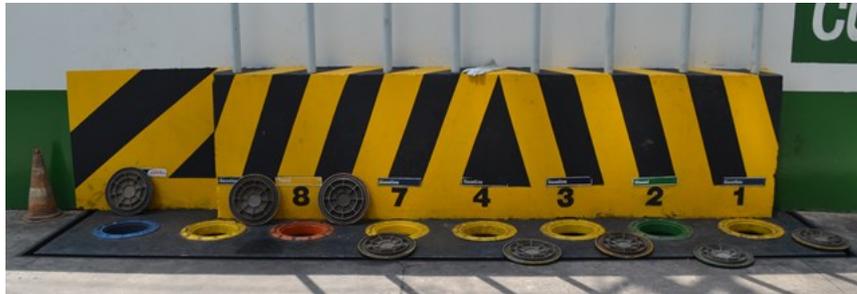
- As descargas seladas à distância apresentam câmara de contenção e são circundadas por canaletes (foto 8 e 9), estando em ótimo estado de conservação e com boa manutenção das mesmas.

Foto 08- Descarga selada a distância com canaletas e piso impermeabilizado.

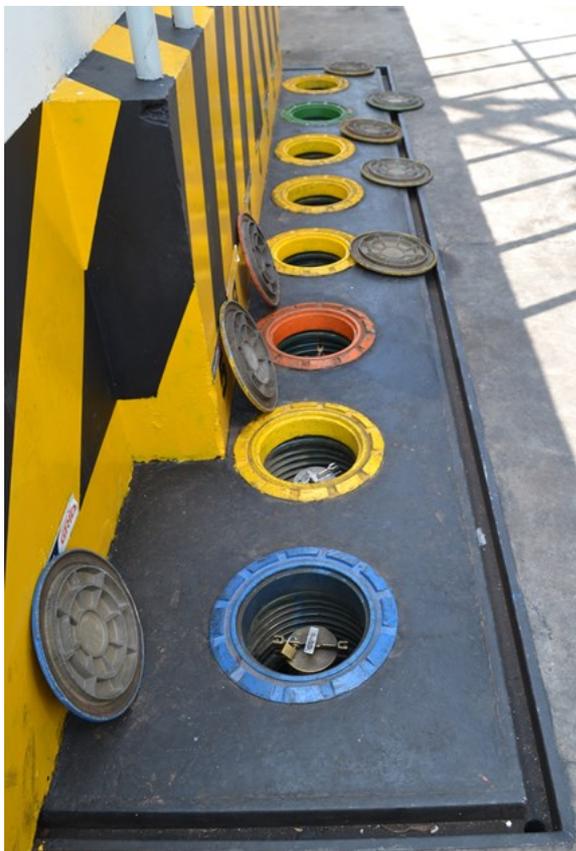
Foto 09- Câmaras de contenção das descargas seladas a distância (*spill container*), não apresentam sinais de oxidação e estão com manutenção adequada.

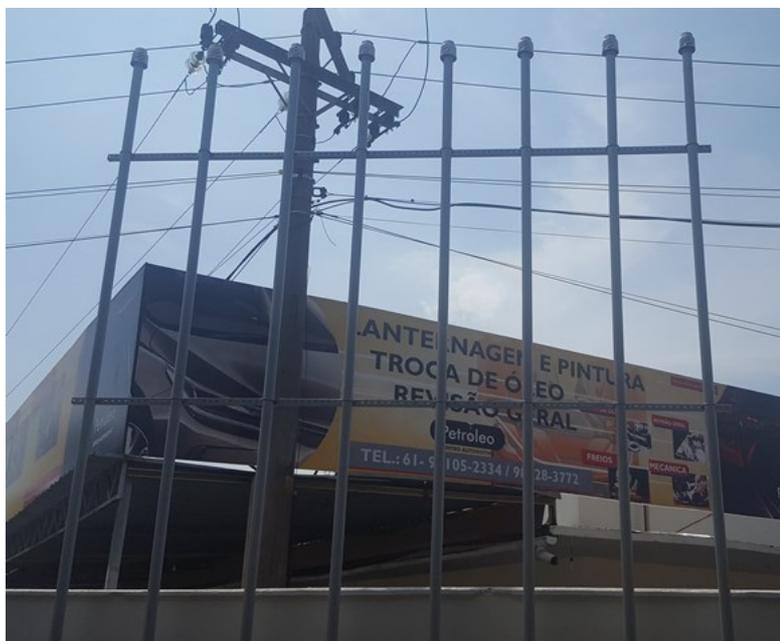
- O posto conta com 08 (oito) unidades de respiros com terminal corta-chamas (foto 10).
- Os tanques possuem sistema de monitoramento ambiental intersticial e controle eletrônico de estoque "Veeder Root" conectado, como mostrado na foto 06. No dia da vistoria foi verificado que o sistema de monitoramento ambiental Veeder Root apresentava boas condições de funcionamento sendo extraído o recibo com o controle de estoque dos tanques concomitante ao seu diagnóstico do funcionamento dos sensores intersticiais.

Foto 10- Respiros com terminal corta-chamas.

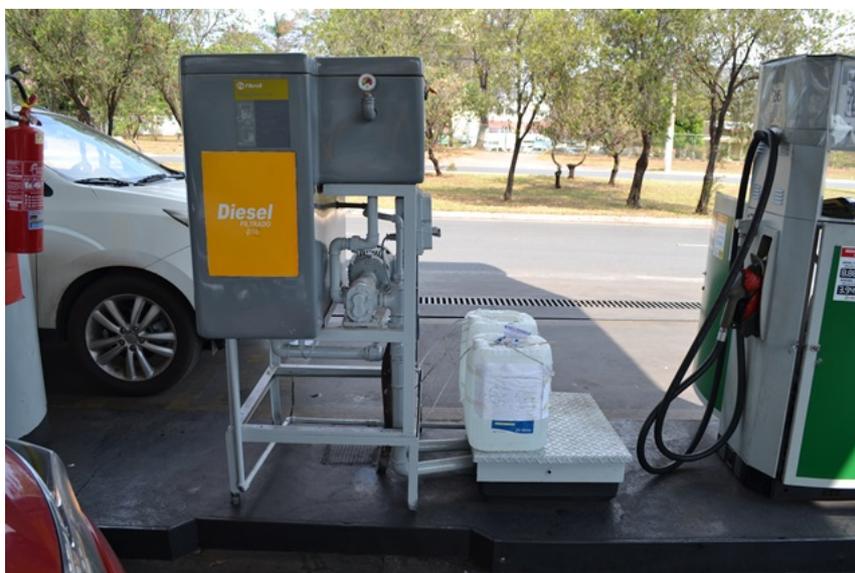
- Os canaletas da área de abastecimento apresentavam resíduos de sujeira, demonstrando falta de manutenção (foto 12);
- Há 05 (cinco) ilhas de abastecimentos localizadas na pista, sendo que estas possuem unidades abastecedoras com 04 (quatro) bicos injetores cada, à exceção da unidade abastecedora de Diesel que possui apenas 02 (dois) bicos injetores (Foto 11);

Foto 11- Ilhas de unidades de abastecimentos com bicos injetores.

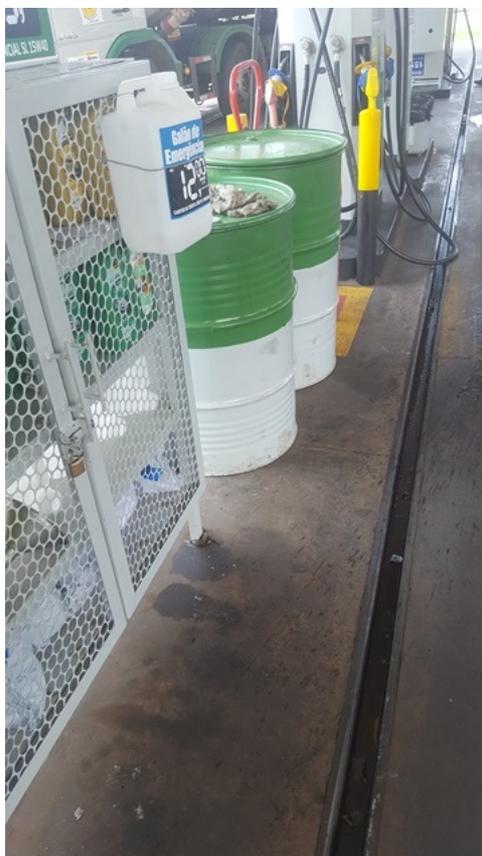
Foto 12 - Canaletes da pista de abastecimento. Observa-se a necessidade de manutenção operacional constante conforme exige a tabela 1 da ABNT NBR 15559-3:2008.

7. Realizar a limpeza e a manutenção preventiva dos sistemas de canaletas de contenção: (a) da área de abastecimento, (b) da área das descargas seladas à distância e da área dos respiros, com periodicidade mínima semanal, conforme ABNT/NBR 15.594-3, a fim de mantê-los em funcionamento adequado. Manter no local a Lista de verificação de manutenção (tabela 2 da ABNT/NBR 15.594-3) devidamente preenchida e atualizada;

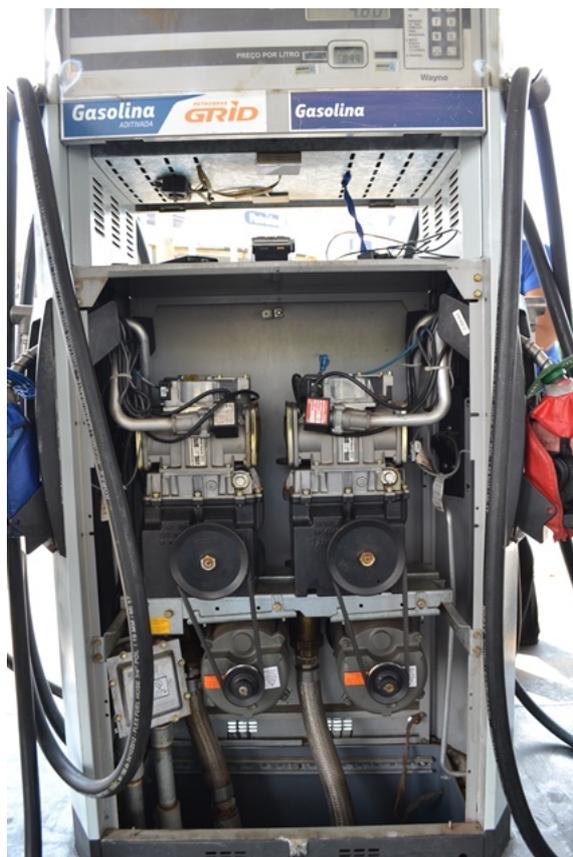
- As unidades abastecedoras de combustível são dotadas de câmara de contenção - *Sump* de bomba - (Foto 13) e válvulas de retenção instaladas na linha de sucção - *CheckValve* - (Foto 14);

Foto 13- Unidade de abastecimento com câmara de contenção (sump de bomba).

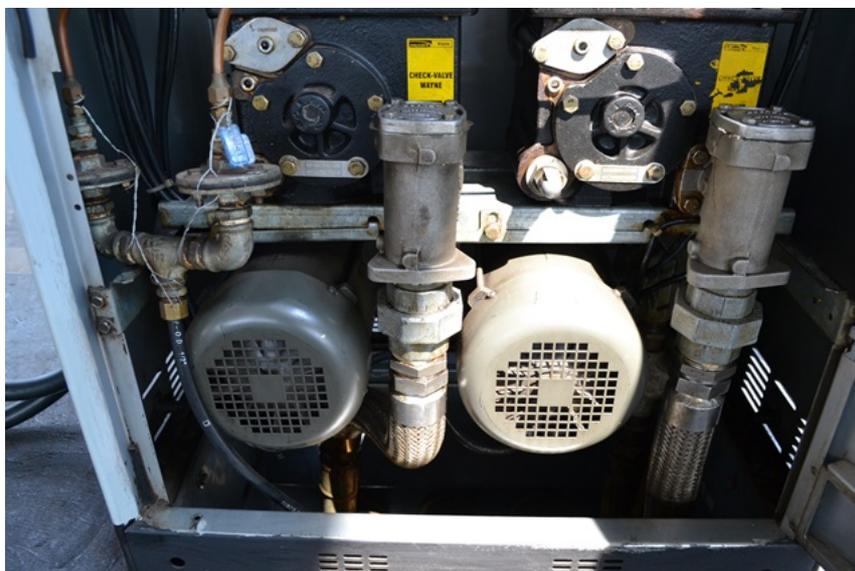
Foto 14-Válvula de retenção de bomba (Check Valve).

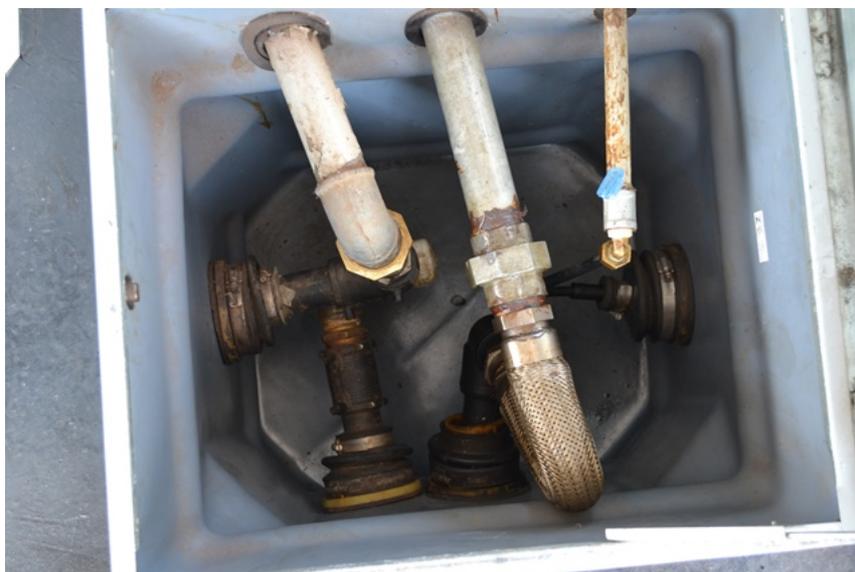
- O posto possui uma unidade de filtragem de óleo diesel localizada na área de abastecimento e dotada de câmara de contenção (foto 15);
- No posto, em 2016 não se exercia a atividade de troca de óleo, e agora em 2018 a atividade de troca de óleo passou a existir, e o tanque de OLUC está em área adequada e circundado por canaletas (foto 16).

Foto 15 - Câmara de Contenção do Filtro de óleo Diesel.

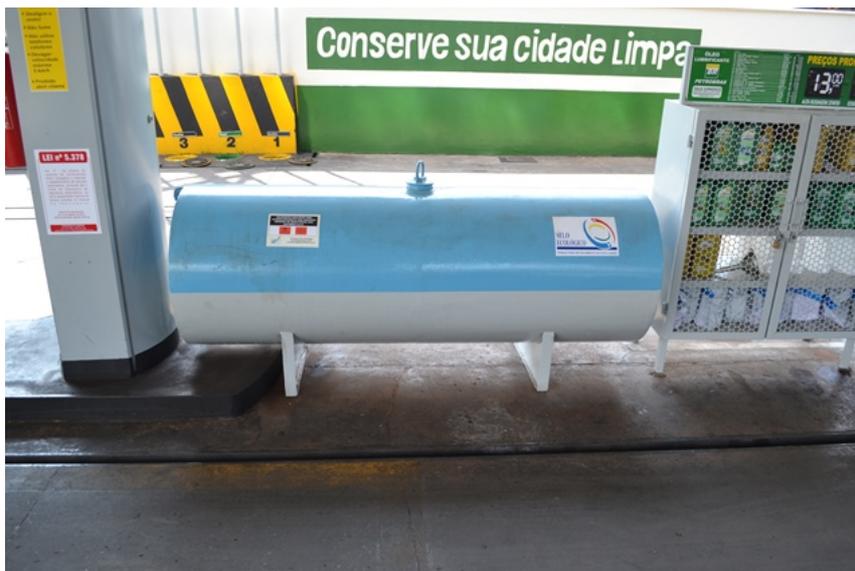
Foto 16-Tanque de armazenamento de óleo Usado ou Contaminado - OLU dentro da área apropriada.

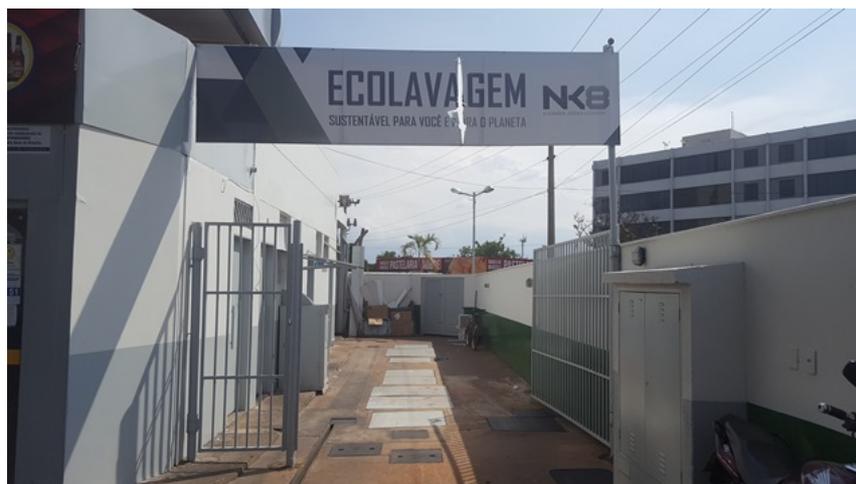
Foto 17 - Área de lavagem de veículos desativada;

5. No caso do Estabelecimento reativar a área de lavagem de veículo, deverá adequar as estruturas físicas conforme a IN 213/2013. Deverá o interessado comunicar ao IBRAM e apresentar plantas atualizadas desta área.

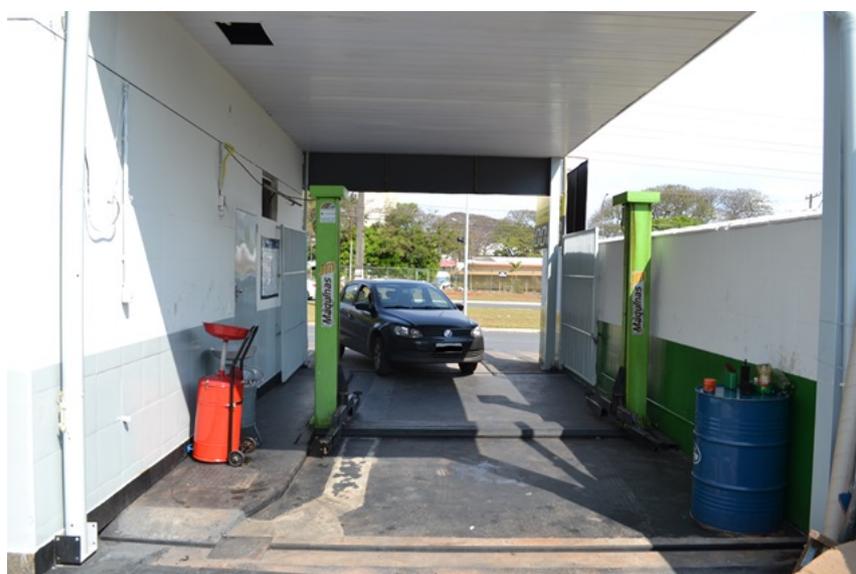
- A área de troca de óleo se encontra nos fundos do posto e apresenta piso impermeável (foto 17) com cobertura em toda a área, com 01 (um) elevador de veículos e possui canaletas (foto 18 e 19). Antes a área era destinada à lavagem de veículos (foto 17). A área de manutenção e lubrificação dos veículos possui piso impermeável, cobertura e canaletas contemplando somente a parte dos fundos e a parte frontal. A área possui canaletas que direcionam para

Foto 18 - Piso impermeável da área de troca de óleo;

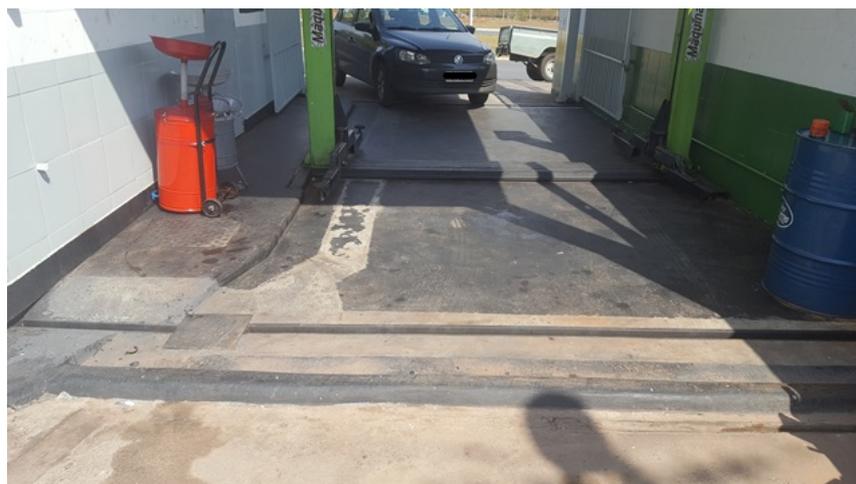
Foto 19 - Canaletas destinadas à área de troca de óleo.

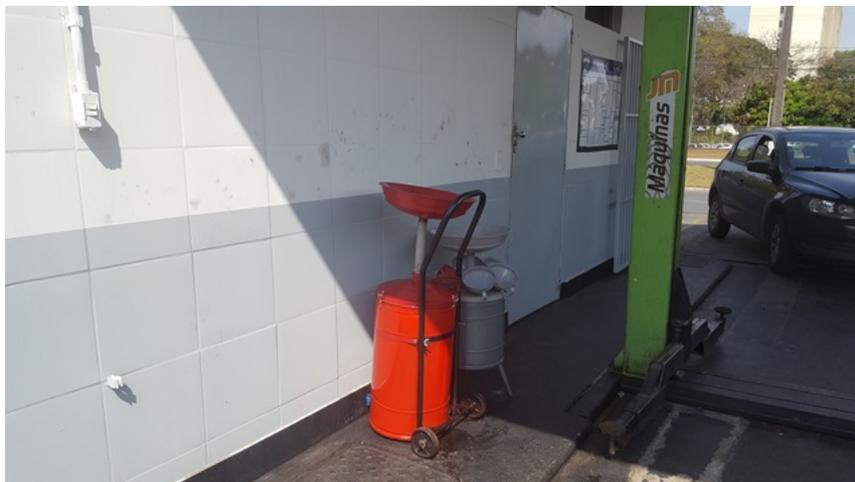
Foto 20 - Local para o acondicionamento de óleo queimado, em local coberto e com aspecto de novo e em boas condições de uso.

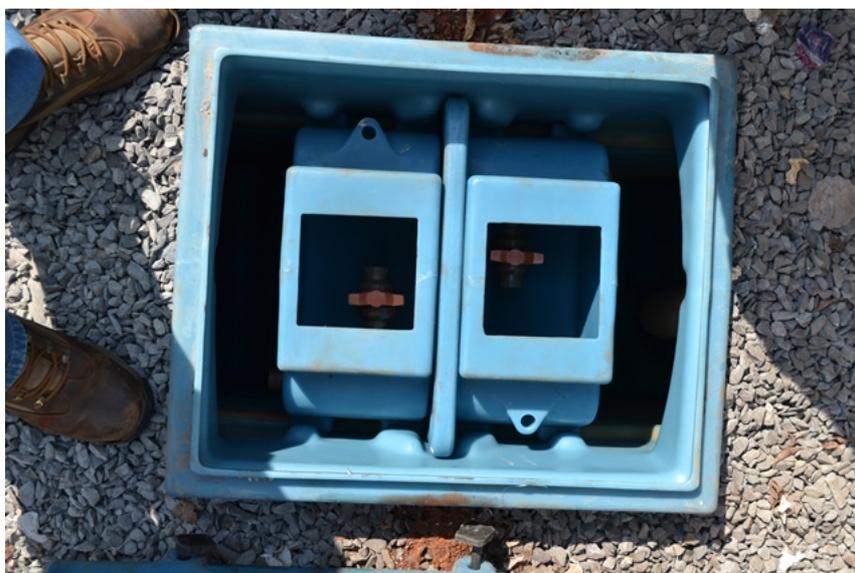
- O posto conta com 02 (dois) SAO's, sendo um exclusivo para a pista de abastecimento, lubrificação e manutenção e o outro destinado à área de lavagem que encontra-se desativado, pois não existe mais lavagem de veículos no empreendimento (foto 21).
- Os Sistemas Separadores de Água e Óleo (Foto 22) contém caixa de areia (Foto 23), caixa separadora de água e óleo (Foto 24), caixa de amostragem de efluente (Foto 25) e caixa coletora de óleo (Foto 26), sendo que apenas a caixa de amostragem é de concreto. As demais caixas são pré-moldadas, portanto, de um sistema misto. Os sistemas separadores estão em conformidade com a ABNT 14.605-2, mas não apresentavam manutenção adequada no momento da vistoria.
- Segundo os responsáveis pelo posto, o abastecimento de água e o esgotamento sanitário são executados pela Companhia de Saneamento Ambiental do Distrito Federal (CAESB);

Foto 21 - SAO desativado da área de lavagem;

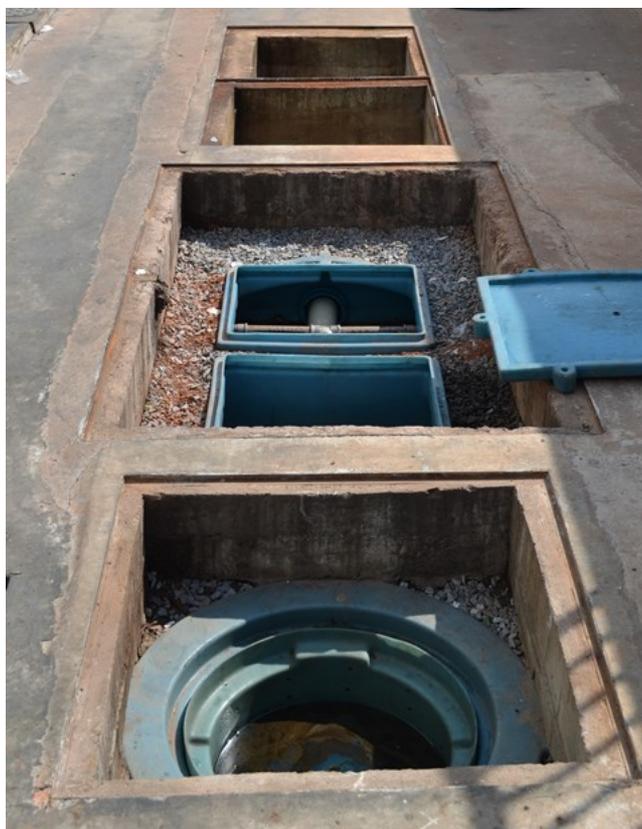
Foto 22- Visão geral do Sistema Separador de Água e Óleo (SAO).

8. Realizar a limpeza e a manutenção preventiva do Sistema Separador de Água e Óleo – S.S.A.O, com periodicidade mínima semanal e conforme ABNT/NBR 15.594-3, além de segregar os resíduos sólidos coletados em local apropriado, de acordo com NBR 12.235 e encaminhá-los para tratamento e destinação final mais adequada, por meio de empresa especializada e licenciada. Manter no local a Lista de verificação de manutenção (tabela 2 da ABNT/NBR 15.594-3) devidamente preenchida e atualizada;

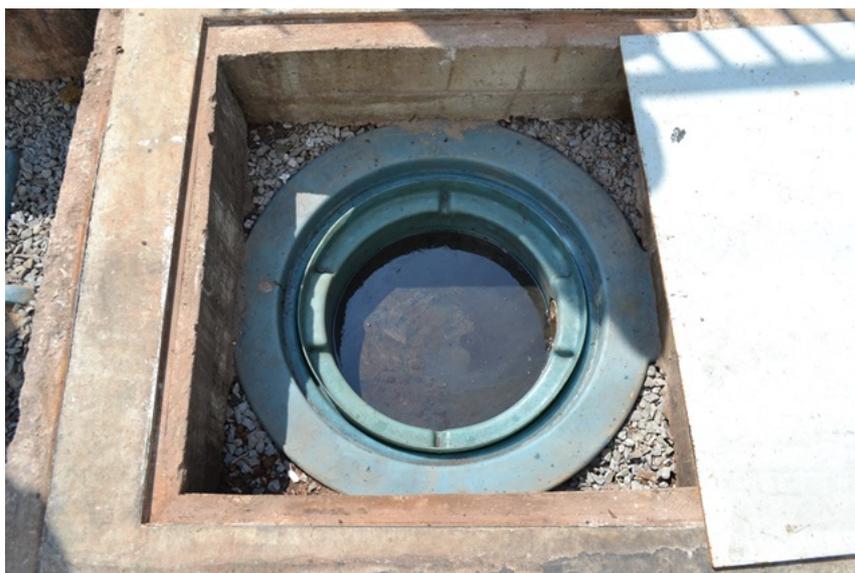
Foto 23- Caixa de areia pré-moldada.

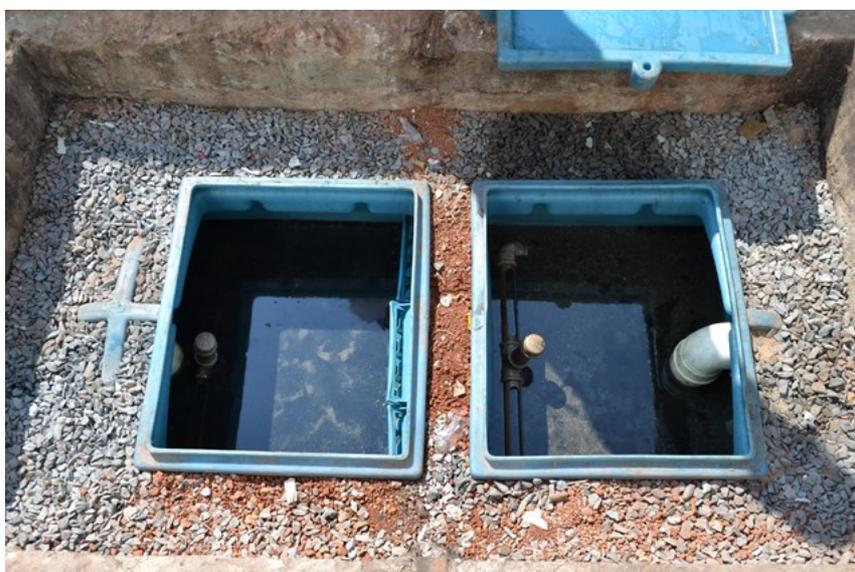
Foto 24 - Separador de Água e Óleo pré-moldado.

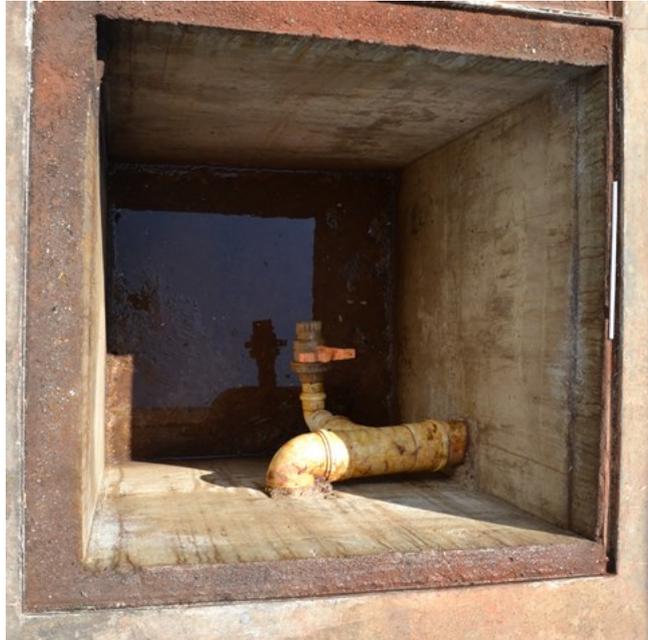
Foto 25 - Caixa de amostragem de efluente em concreto;

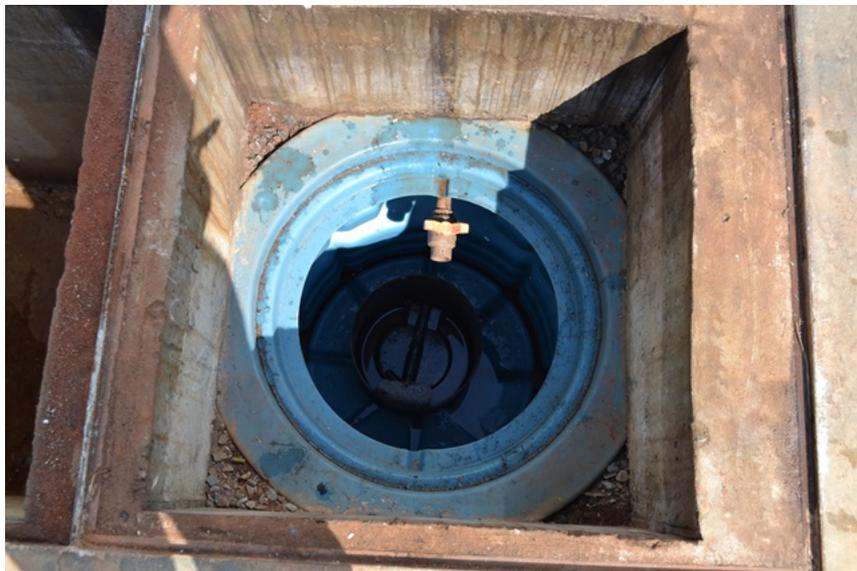
Foto 26 - Caixa coletora de óleo pré-moldada.
