GOVERNO DO DISTRITO FEDERAL
INSTITUTO DO MEIO AMBIENTE E DOS RECURSOS HÍDRICOS DO DISTRITO FEDERAL
 Superintendência de Licenciamento Ambiental
 Diretoria de Licenciamento V

Parecer Técnico SEI-GDF n.º 98/2018 - IBRAM/PRESI/SULAM/DILAM-V

Atividade Licenciada: Posto Revendedor de Combustíveis, Lavagem e Lubrificação de Veículos.

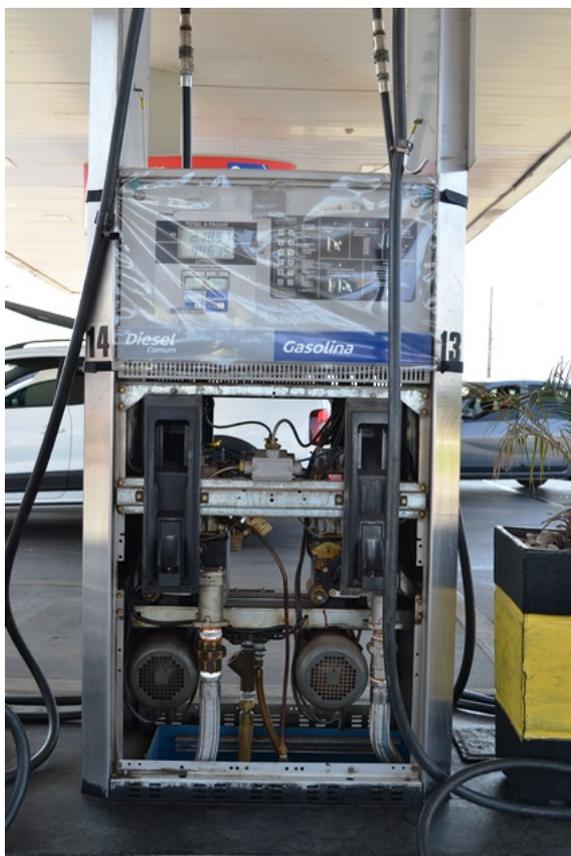
Figura 3 - Unidade abastecedora de Gasolina Comum e Diesel Comum com o dispositivo de segurança *check-valve*, observa-se que a tubulação está limpa e totalmente contida na câmara de contenção para unidade da bomba. A unidade necessita de manutenção operacional diária conforme exige a tabela 1 da ABNT NBR 15594-3:2008

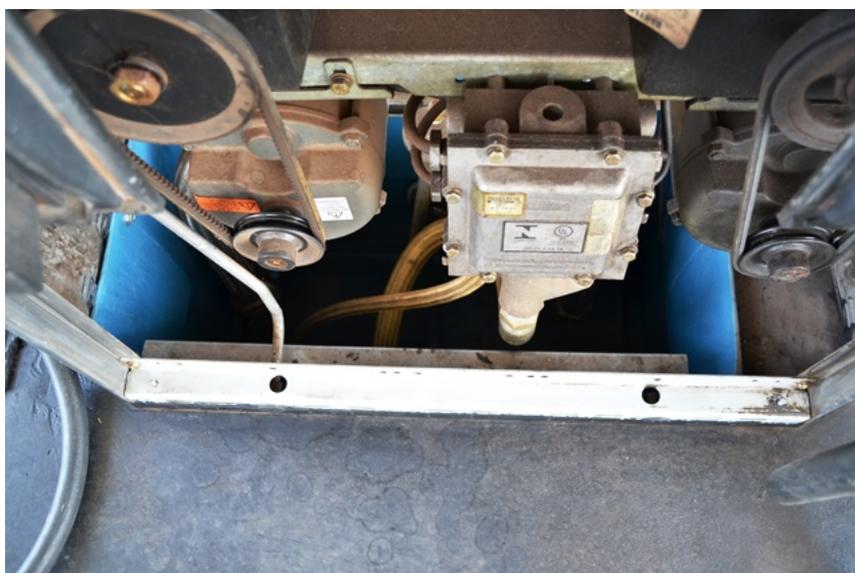
Figura 4 - Aspecto externo da Câmara de contenção de uma das Unidades Abastecedoras do SASC. Observa-se que a tubulação está totalmente contida no *sump* da câmara de contenção do dispositivo de segurança. Os *sumps* das demais unidades necessitam de manutenção operacional diária conforme exige a tabela 1 da ABNT NBR 15594-3:2008.

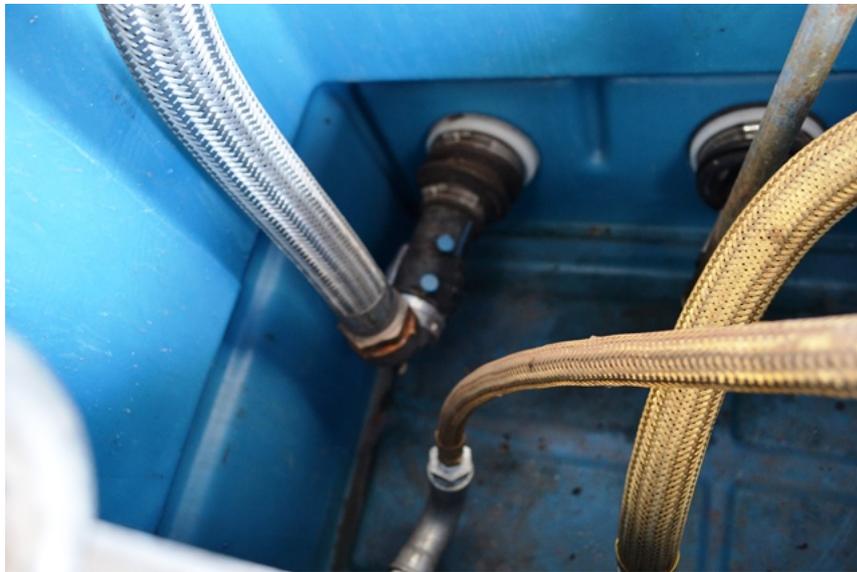
Figura 5 - Detalhe interno da Câmara de contenção de uma das Unidades Abastecedoras do SASC. Observa-se que a tubulação esta totalmente contida no *sump* da câmara de contenção no dispositivo de segurança. Os *sumps* das demais unidades necessita de manutenção operacional diária conforme exige a tabela 1 da ABNT NBR 15594-3:2008

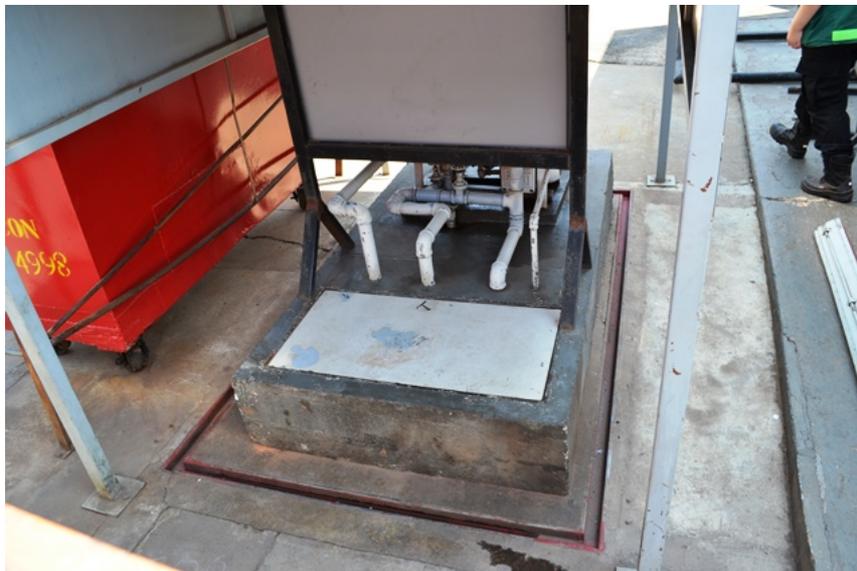
Figura 6 - Aspecto do filtro desidratador de Diesel com *sump*. Observa-se que a unidade é coberta e circundada por canaletes de proteção.

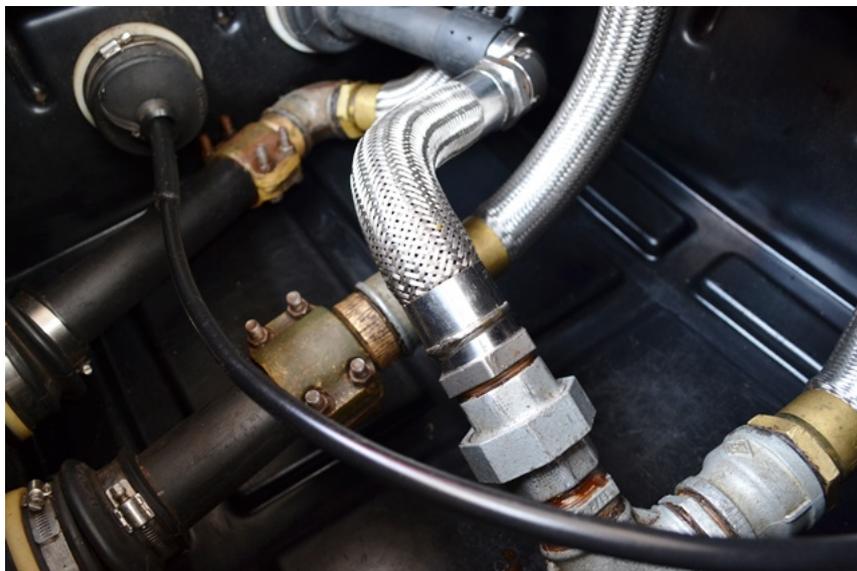
Figura 7 - Aspecto interno da câmara de contenção (*Sump*) da Unidade do filtro de Diesel. Observa-se que o *sump* está em bom estado de conservação.

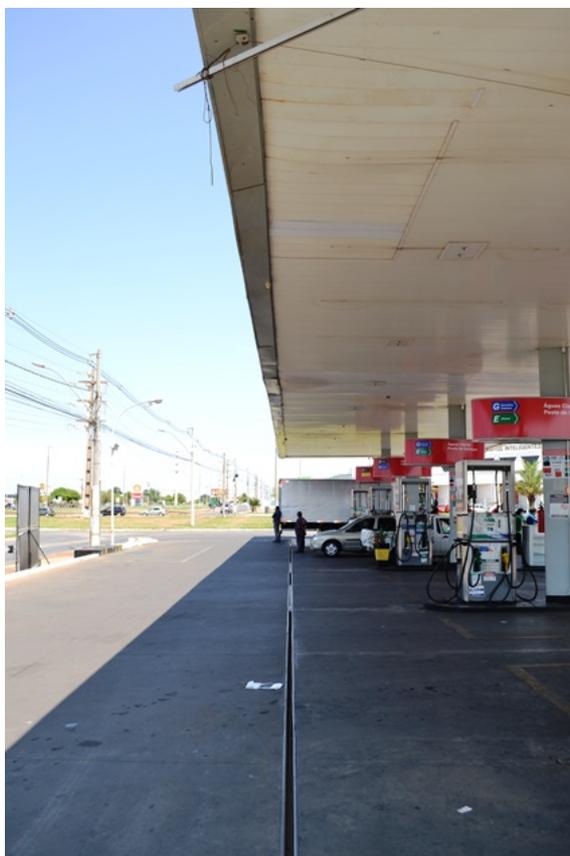
Figura 8 - Canaletas Internas do Sistema de Drenagem Oleosa - SDO da pista de abastecimento com recuo interno de 0,5 metros conforme exige o item 4, da ABNT NBR 14.605-2:2010

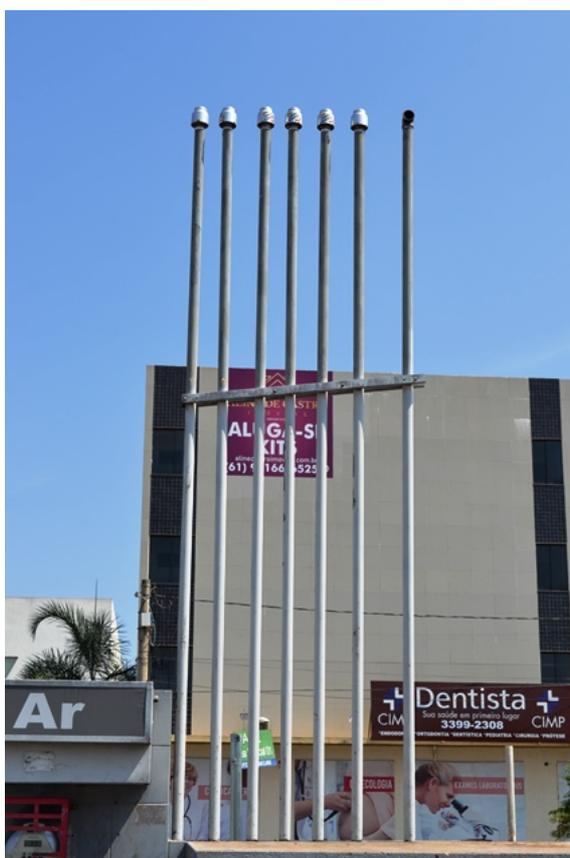
Figura 9 - Respiros com terminal corta chamas. Observa-se que um dos 7 (sete) respiros não possui corta-chamas e apresenta-se com terminal cotovelo oriundo do tanque Subterrâneo de Armazenamento de Óleo Usado e Contaminado - OLUC.

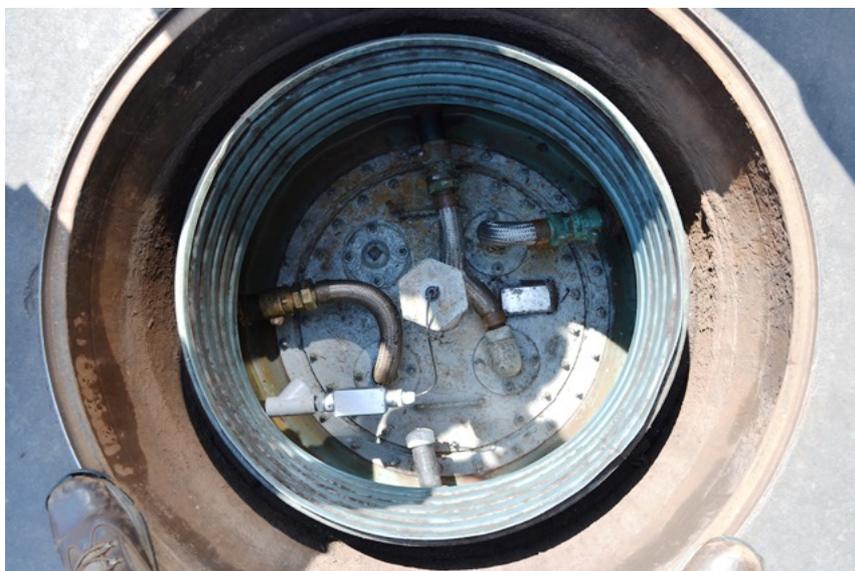
Figura 10 - Aspecto da Câmara de contenção (*sump*) na boca de visita do tanque com controle eletrônico de estoque, tubulação metálica flexível, tubulação subterrânea em PEAD e flanges de vedação. Observa-se a corrosão na tampa do tanque necessitando de manutenção operacional constante conforme exige a tabela 1 da ABNT NBR 15594-3:2008.

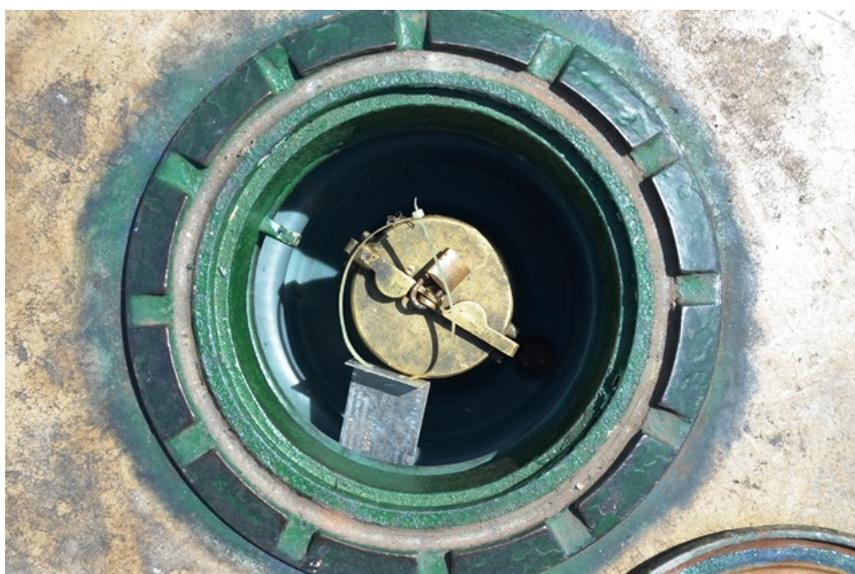
Figura 11 - Dispositivo de Descarga selada sobre o tanque com câmara de contenção (*Spill container*) e válvula anti-transbordamento. Observa-se a necessidade de manutenção operacional constante conforme exige a tabela 1 da ABNT NBR 15594-3:2008.

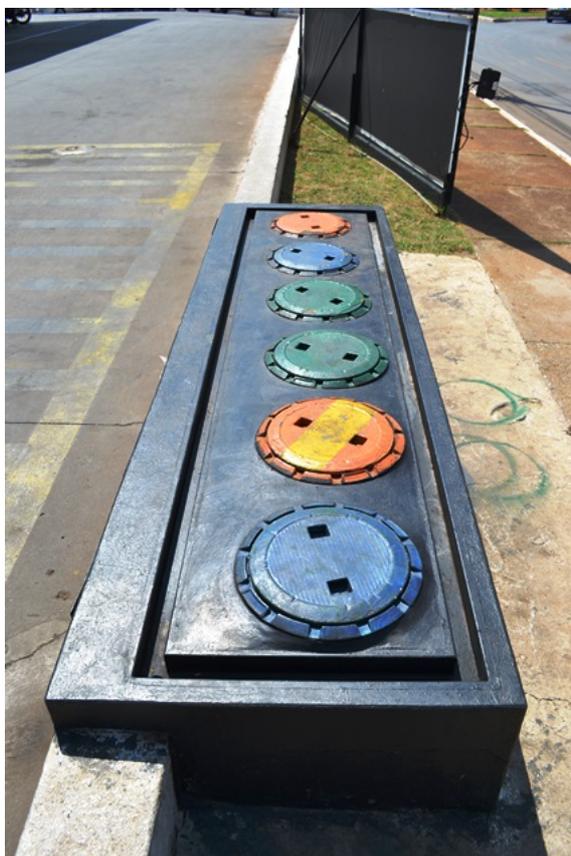
Figura 12 - Descarga selada à Distância. Observa-se que o dispositivo é circundado por canaletas direcionados ao S.A.O. da pista de abastecimento.

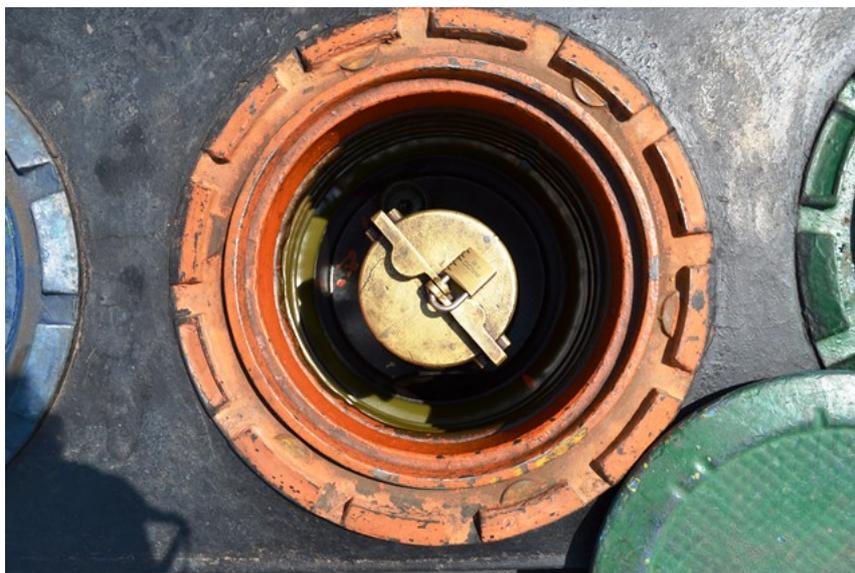
Figura 13 - Aspecto de um dos 6 (seis) dispositivos do conjunto da Descarga Selada à Distância com câmara de contenção (*Spill container*). Observa-se que o dispositivo está em bom estado de conservação. O dispositivo necessita de manutenção operacional constante conforme exige a tabela 1 da ABNT NBR 15594-3:2008.

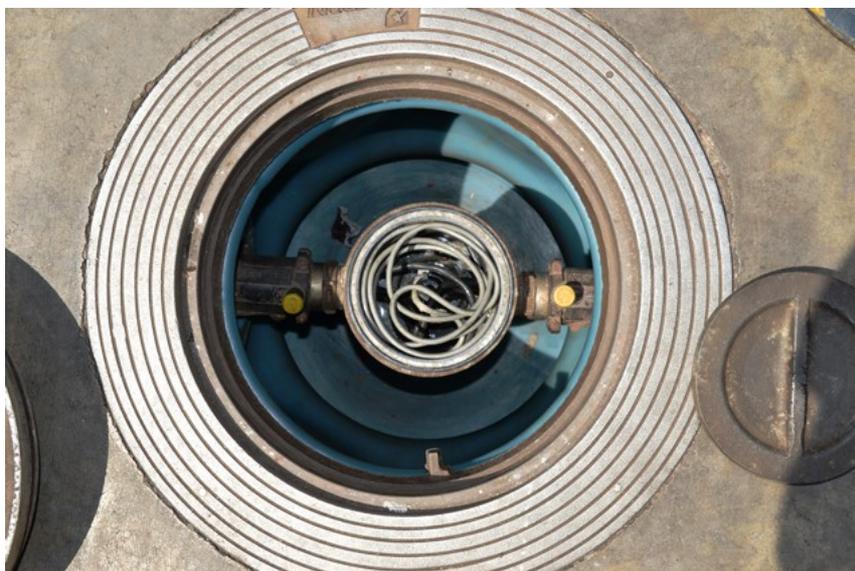
Figura 14 - Detalhe da câmara de contenção interna do Monitoramento do Interstício. Observa-se que o dispositivo necessita de manutenção operacional constante conforme exige a tabela 1 da ABNT NBR 15594-3:2008.

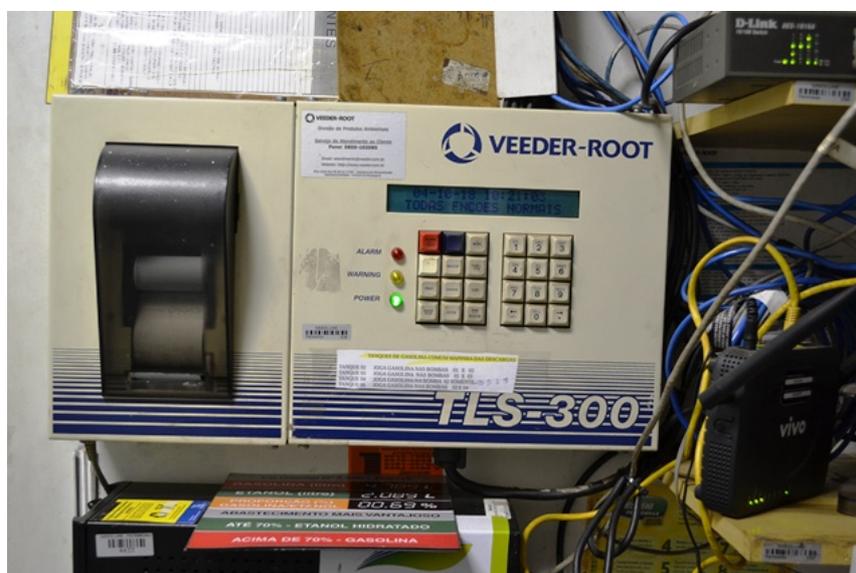
Figura 15 - Sistema de medição e monitoramento ambiental Veeder-Root. O sistema está instalado e apresenta o *status* de operação dentro da normalidade conforme painel indicador com a luz verde.

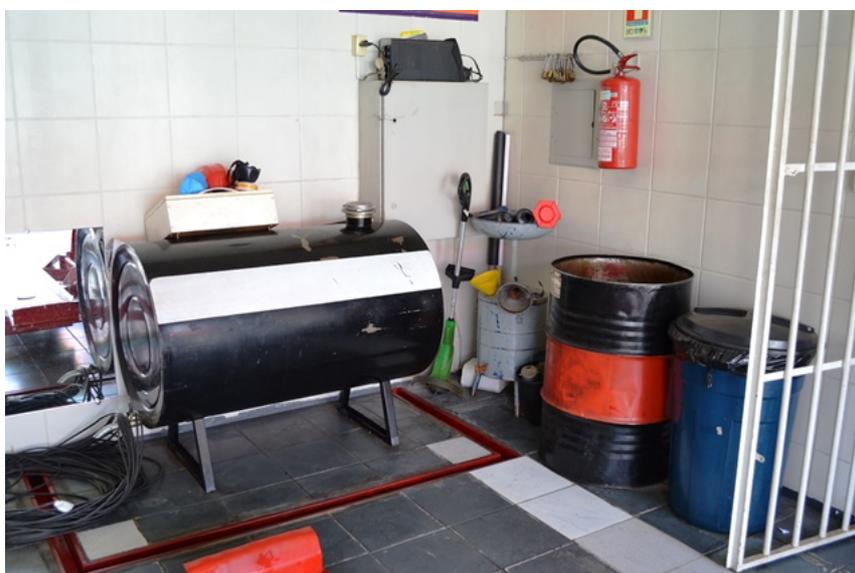
Figura 16 - Aspecto do tanque de OLUC e dos tambores utilizados para o acondicionamento dos resíduos perigosos classe I. Observa-se que além dos canaletos externos à área de lubrificação a mesma possui um canaleta interno específico para o tanque de OLUC.

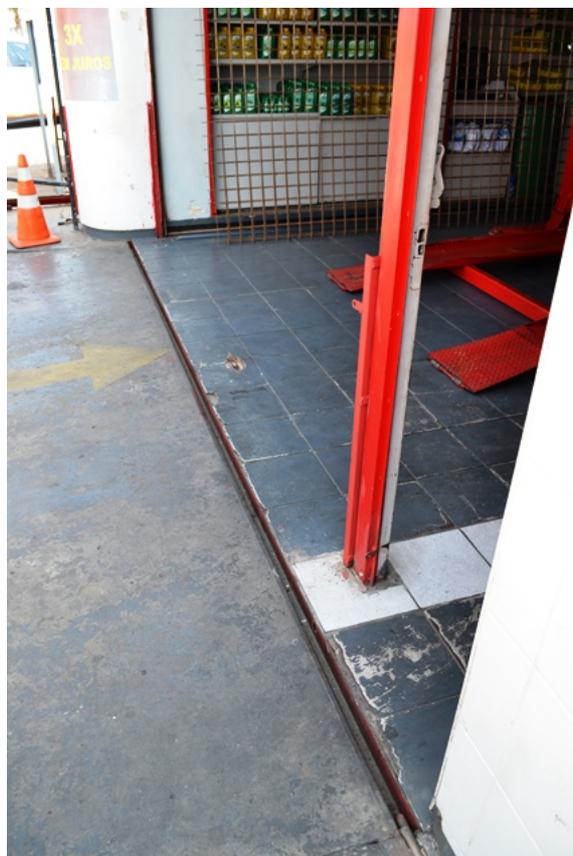
A área de manutenção e lubrificação dos veículos possui piso em cerâmica, cobertura e canaletes contemplando somente a parte frontal que direciona o efluente para um separador de água e óleo. Dentro desta mesma área de lubrificação existe um outro local além do que já está circundado por canaletes que se encontra o tanque aéreo para estocagem de Óleo Lubrificante Usado ou Contaminado - OLUC, no entanto, fora deste local há uma área destinada para o acondicionamento e revenda de óleos lubrificantes e o acondicionamento de resíduos perigosos classe 1 que são segregados dos demais conforme exige a norma NBR 12235 item 4.1.1. O local possui 1 (um) elevador para suspensão dos veículos.

Figura 17 - Aspecto dos canaletes da parte frontal da área de lubrificação e manutenção de veículos.

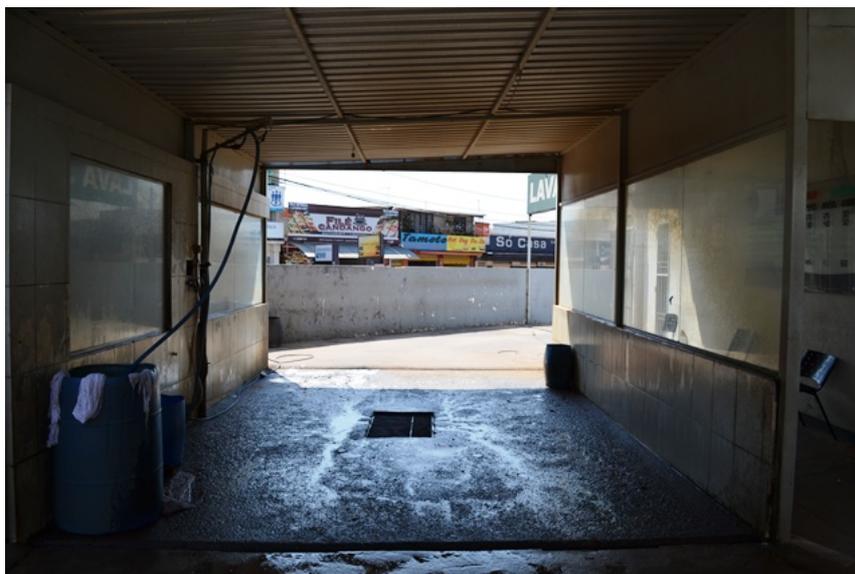
A área da pista de lavagem de veículos possui piso em concreto impermeabilizado, caixa de areia, cobertura e é circundada por canaletes. Observa-se que a área é cercada por canaletes direcionados ao S.A.O. exclusivo e rede coletora de esgotos. Na área foi observado uma cisterna que seria abastecida por caminhão-pipa e utilizada para a lavagem dos veículos. Destaca-se nos autos do processo doc SEI (9092161) que o interessado comunicou não ter interesse na execução na atividade do Lava jato, no entanto, foi observado no dia da vistoria que a lavagem de veículos se encontrava em plena operação.

Figura 18 - Aspecto da Área de lavagem de Veículos. Observa-se que a área está em funcionamento e possui canaletes, cobertura e aparenta não ter o caimento na caixa de areia o que pode haver transbordamento da água utilizada para lavagem de veículos.

1. A reforma dos pisos da pista de abastecimento, área de lubrificação e lavagem, a fim de se corrigir as falhas apontadas nos tópicos 6.1, 6.3, e 6.4;
Análise: **Parcialmente Atendido**. Consta nos autos do processo doc SEI (10553085) o documento comprobatório que atesta a correção de algumas fissuras na pista de abastecimento, entretanto, não consta no referido relatório que houve a reforma da superfície da pista de lubrificação e da área de lavagem de veículos.

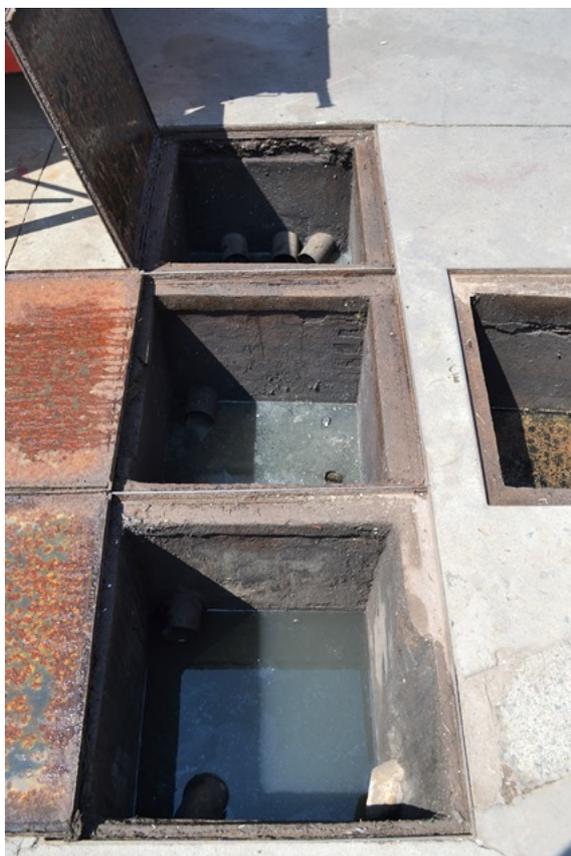
Figura 19 - Aspecto geral do Separador de Água e Óleo da área do Lava Jato. O sistema possui Caixa de areia, Caixa separadora de água de óleo, caixa coletora de óleo e caixa de amostragem de efluentes da área do lava jato. Observa-se que o sistema necessita realizar manutenção operacional semanal conforme exige a tabela 1 da ABNT NBR 155943:2008.

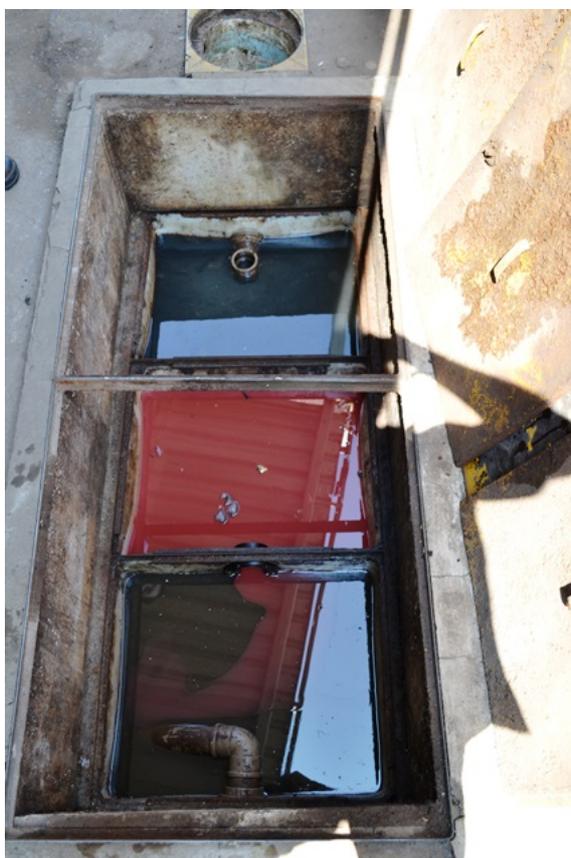
Figura 20 - Aspecto geral do Separador de Água e Óleo da área do Lava Jato. Observa-se que o sistema necessita realizar manutenção operacional semanal conforme exige a tabela 1 da ABNT NBR 155943:2008.

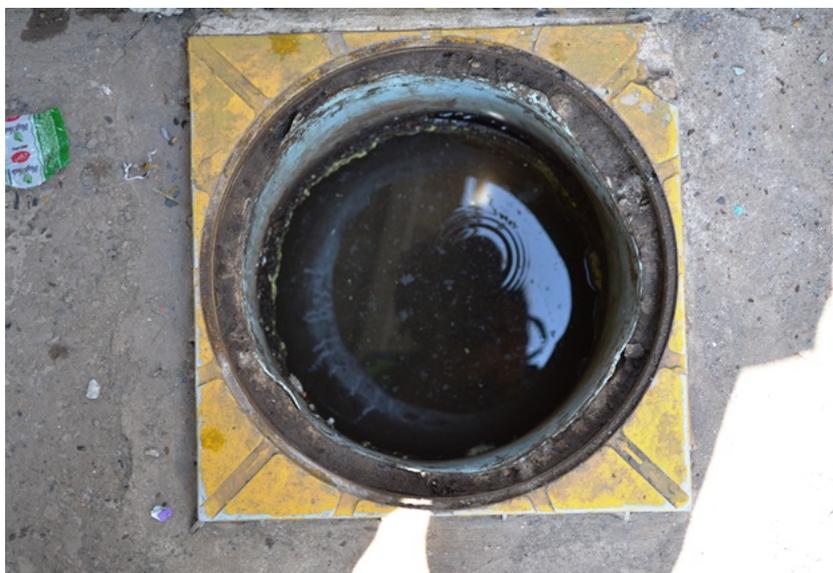
Figura 21 - Aspecto da caixa de areia do Separador de Água e Óleo da área do lava jato. Observa-se a necessidade de adequação conforme exige a ABNT NBR 14605-2:2009.

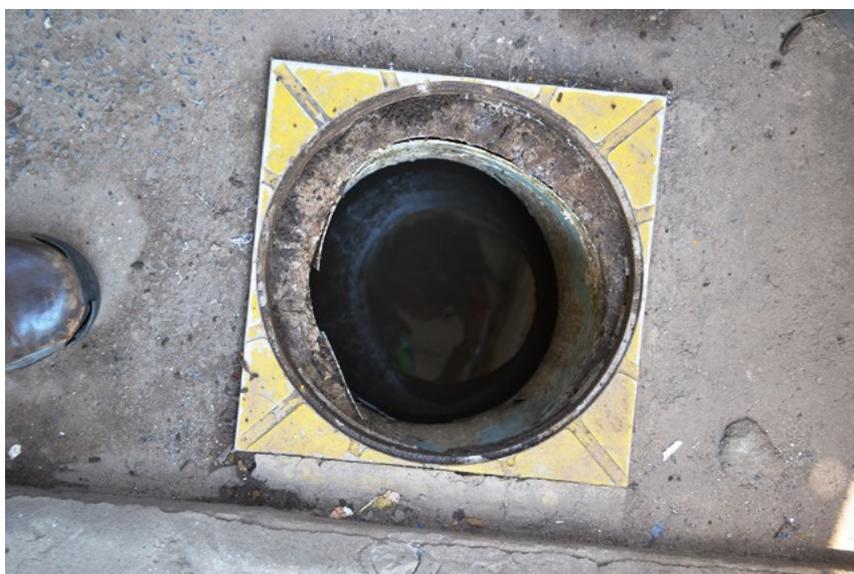
Figura 22- Aspecto da caixa de amostragem de efluentes do Separador de Água e Óleo da área do lava jato. Observa-se a necessidade de adequação conforme exige a ABNT NBR 14605-2:2009.
