IBRAM - Parecer Técnico SEI-GDF n.º 2/2019 - IBRAM/PRESI/SULAM/DILAM-V

**Interessado:** Auto Posto Água de Ouro - EIRELI

**Atividade Licenciada:** Posto Revendedor de Combustíveis, Lavagem e Lubrificação de Veículos.

**5.6. Registro Fotográfico:**

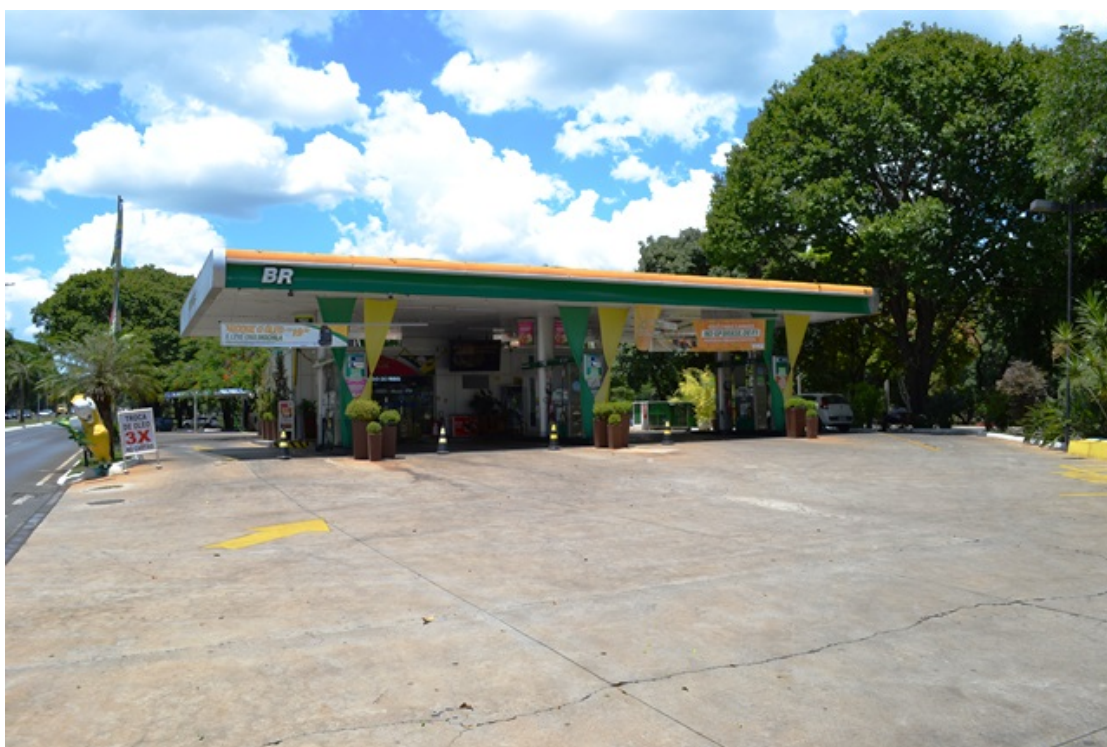
**Figura 2 - Vista geral do Posto**

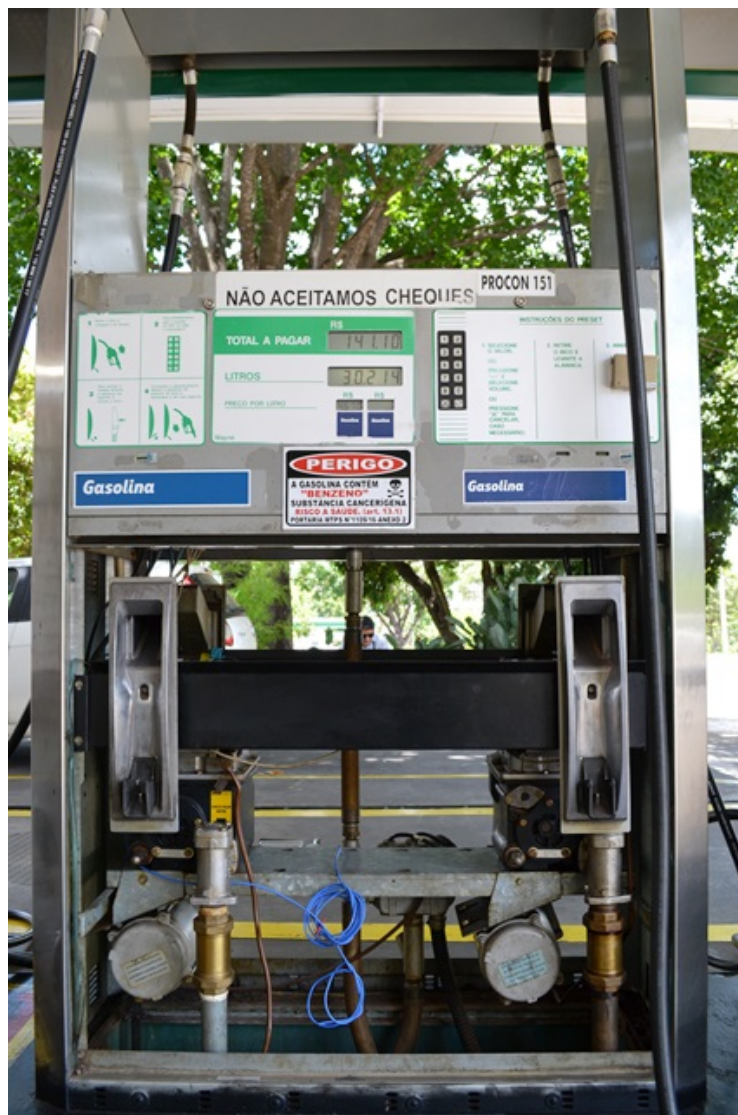
**Figura 3** - Unidade abastecedora de Gasolina Comum com o dispositivo de segurança *check-valve*, observa-se que a tubulação está limpa e totalmente contida na câmara de contenção para unidade da bomba. A unidade necessita de manutenção operacional diária conforme exige a tabela 1 da ABNT NBR 15594-3:2008

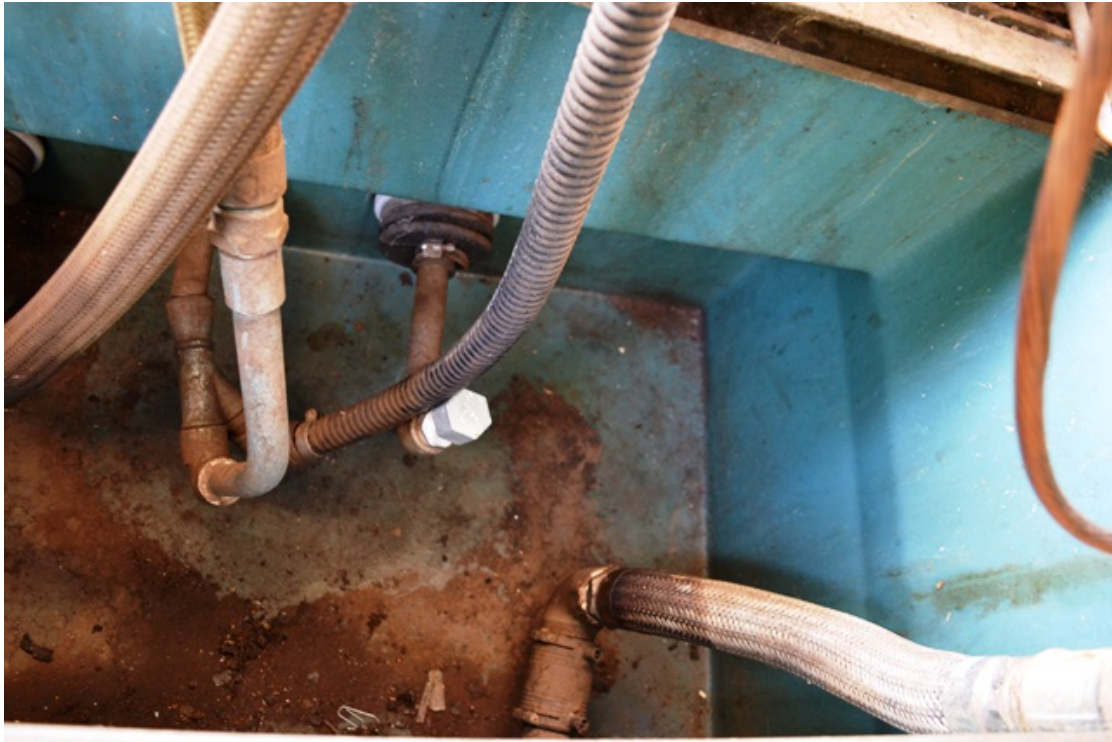
**Figura 5** - Detalhe interno da Câmara de contenção de uma das Unidades Abastecedoras do SASC. Observa-se que a tubulação esta totalmente contida no *sump* da câmara de contenção no dispositivo de segurança. Os *sumps* das demais unidades necessita de manutenção operacional diária conforme exige a tabela 1 da ABNT NBR 15594-3:2008

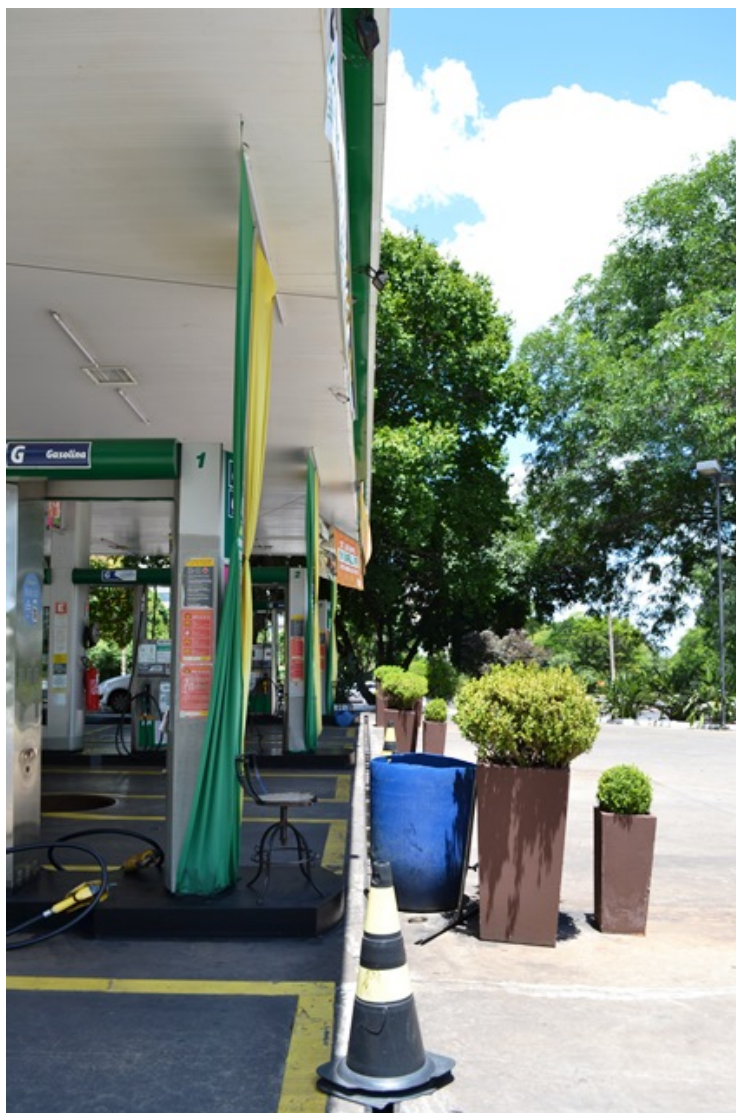
**Figura 6** - Canaletes Internos do Sistema de Drenagem Oleosa - SDO da pista de abastecimento sem o recuo interno de 0,5 metros conforme exige o item 4, da ABNT NBR 14.605-2:2010

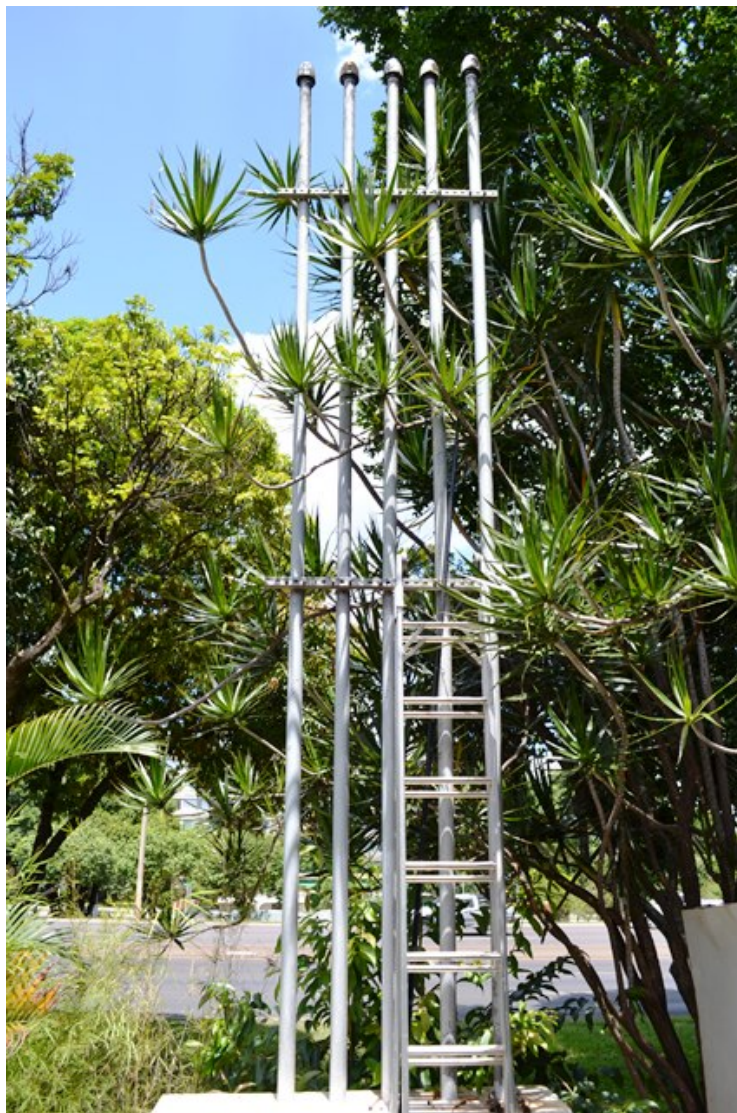
**Figura 7** - Respiros com terminal corta chamas. Observa-se a presença de alguns indivíduos arbóreos no entorno das unidades, em desacordo com que é exigido no item 8.3.4 ABNT NBR 13783:2014.

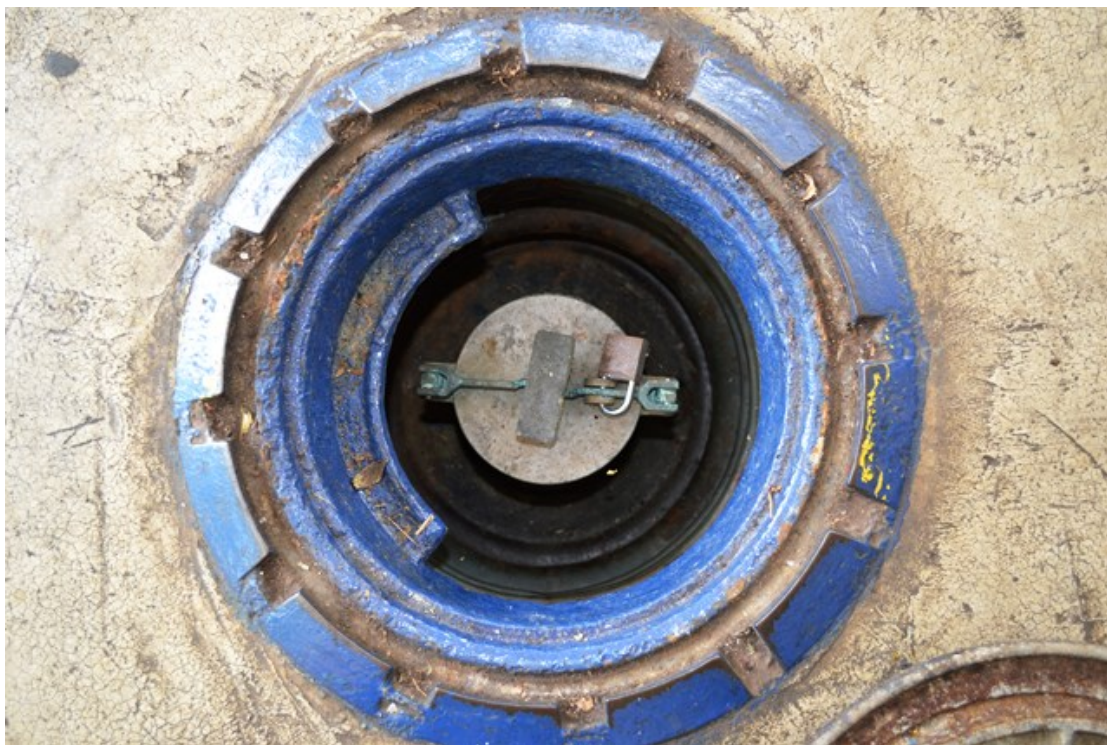
**Figura 10** - Dispositivo de Descarga selada sobre o tanque com câmara de contenção (*Spill container*) sem válvula anti-transbordamento. Observa-se manutenção operacional constante conforme exige a tabela 1 da ABNT NBR 15594-3:2008.

10. Apresentar, **em um prazo de 30 dias**, Relatório, assinado por técnico responsável, acompanhado de Anotação de Responsabilidade Técnica – ART, atestando a existência de todos os equipamentos de segurança contra vazamento, transbordamento e derramamento de combustíveis instalados no empreendimento (Check valve, monitoramento intersticial, câmaras de contenção, válvula de esfera flutuante, válvula anti-transbordamento, etc.).

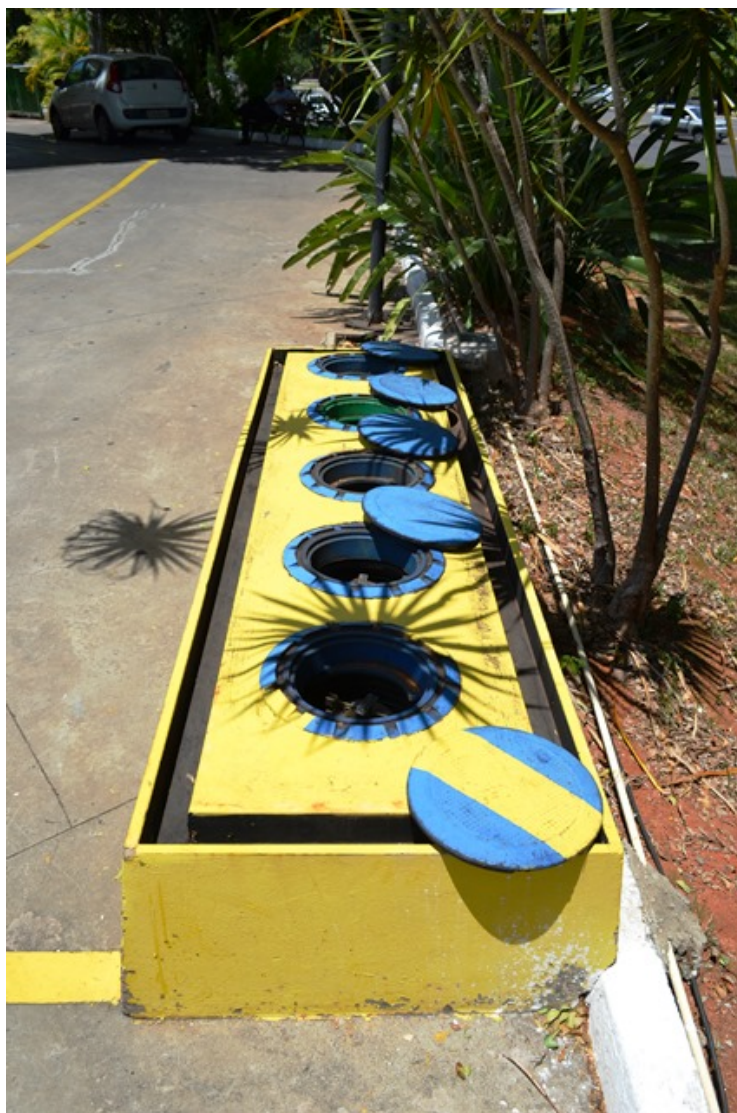
**Figura 11** - Descarga selada à Distância. Observa-se que o dispositivo é circundado por canelotes direcionados ao S.A.O. da pista de abastecimento.

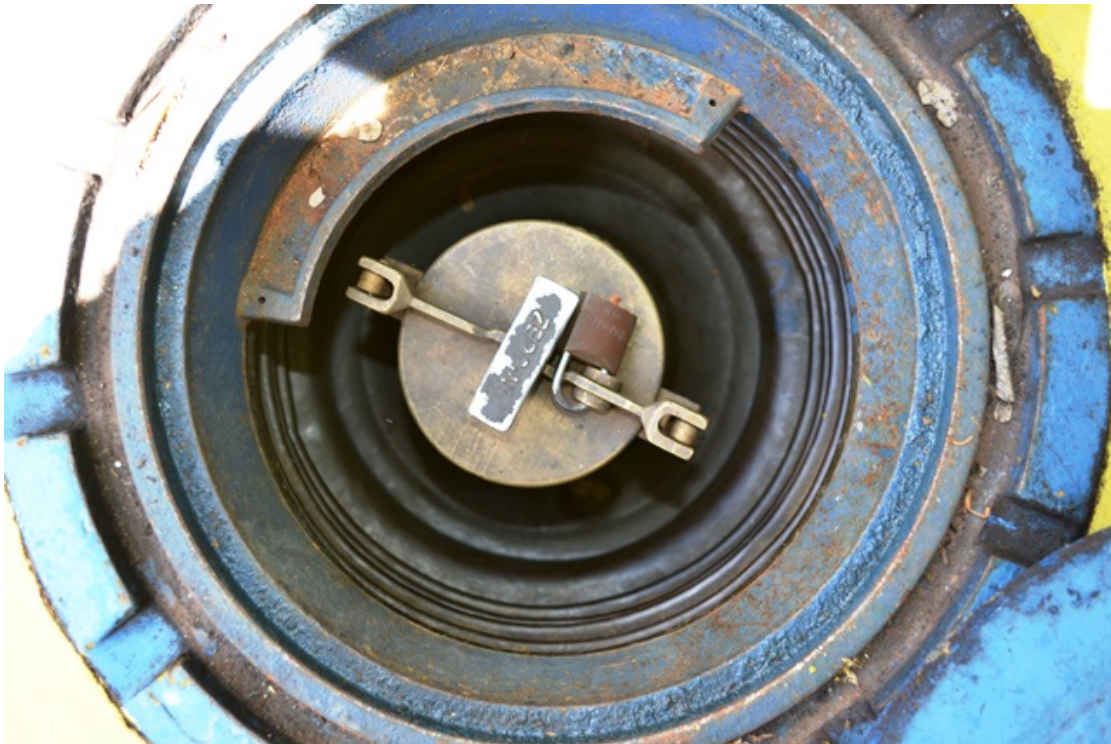
**Figura 12** - Aspecto de um dos cinco dispositivos do conjunto da Descarga Selada à Distância com câmara de contenção (*Spill container*). Observa-se que o dispositivo está em bom estado de conservação. Observa-se manutenção operacional constante conforme exige a tabela 1 da ABNT NBR 15594-3:2008.

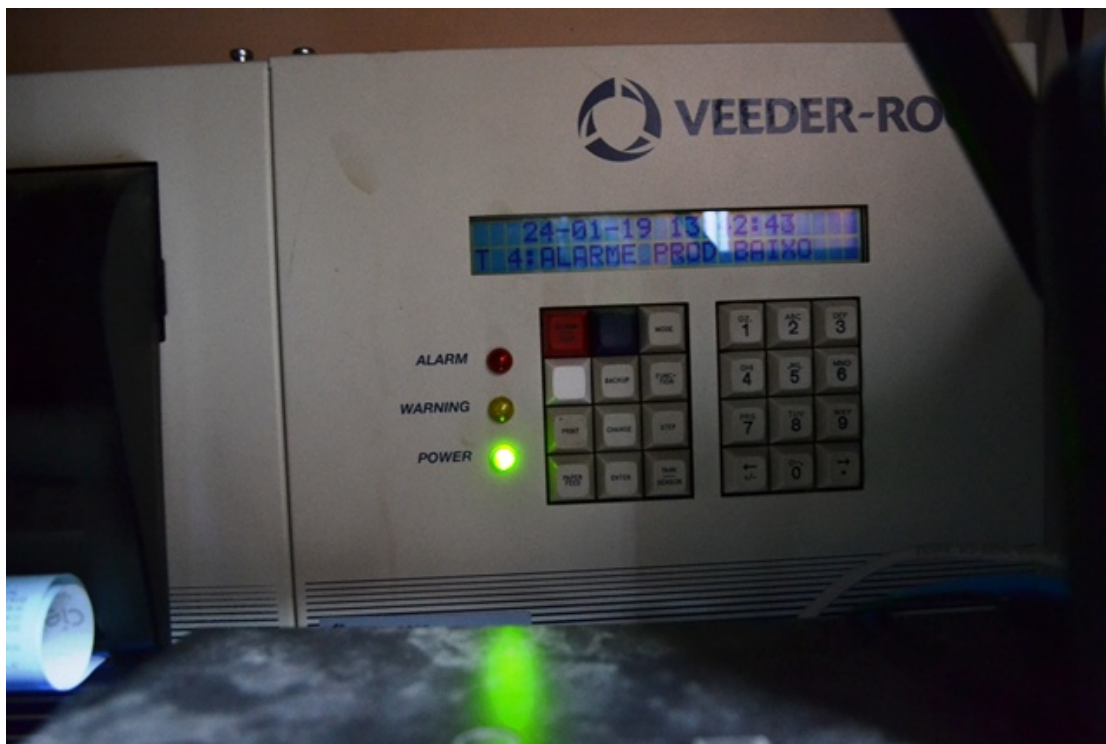
**Figura 13** - Sistema de controle eletrônico de estoque e monitoramento ambiental.

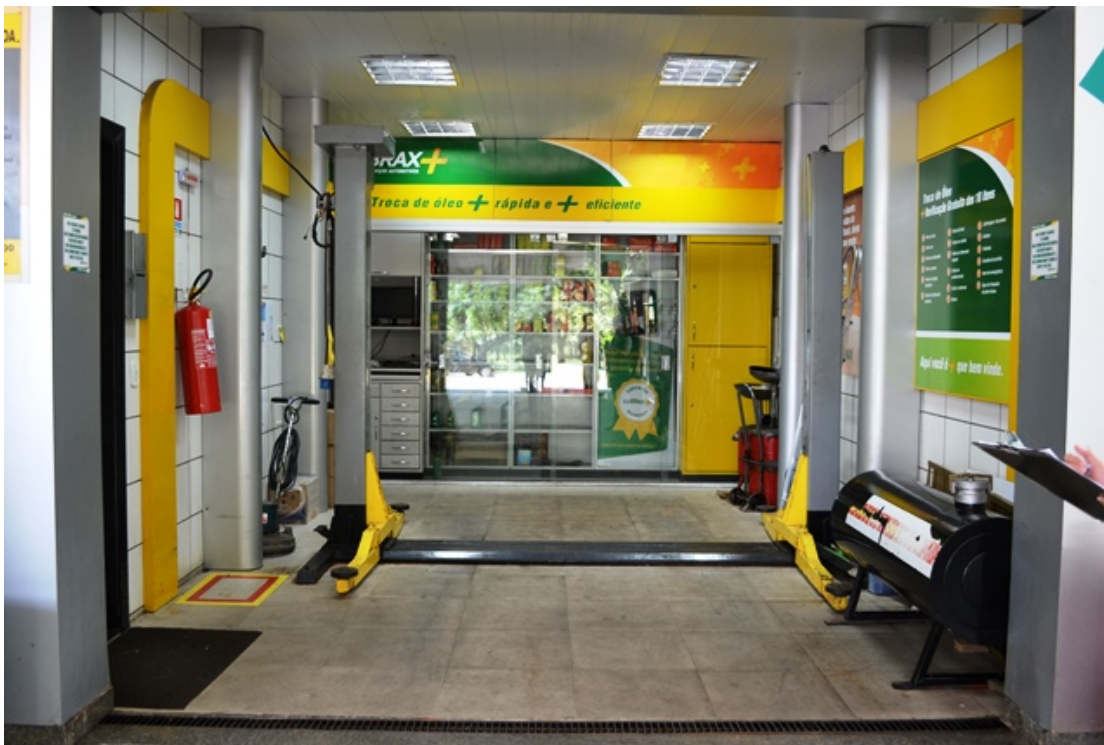
**Figura 14** - Aspecto do tanque de OLUC e dos tambores utilizados para o acondicionamento dos resíduos perigosos Classe I. Observa-se que além dos canaletes externos à área de lubrificação a mesma possui um canaleta interno específico para o tanque de OLUC.

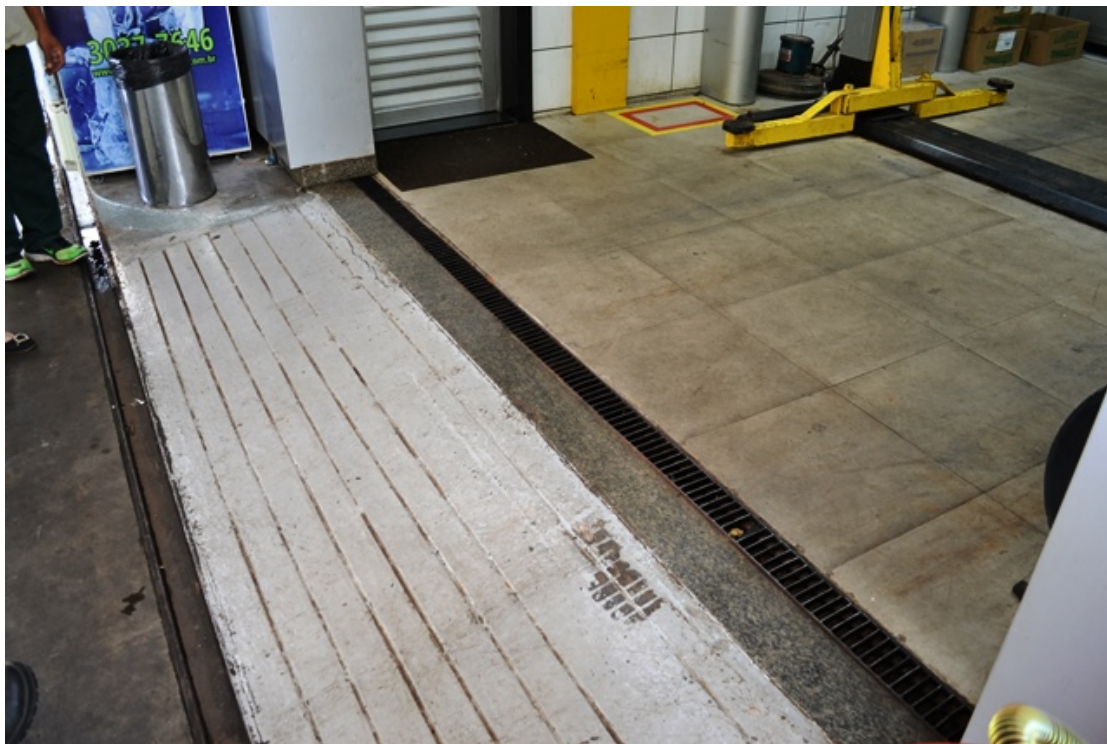
**Figura 15** - Aspecto dos canaletes da parte frontal da área de lubrificação e manutenção de veículos.

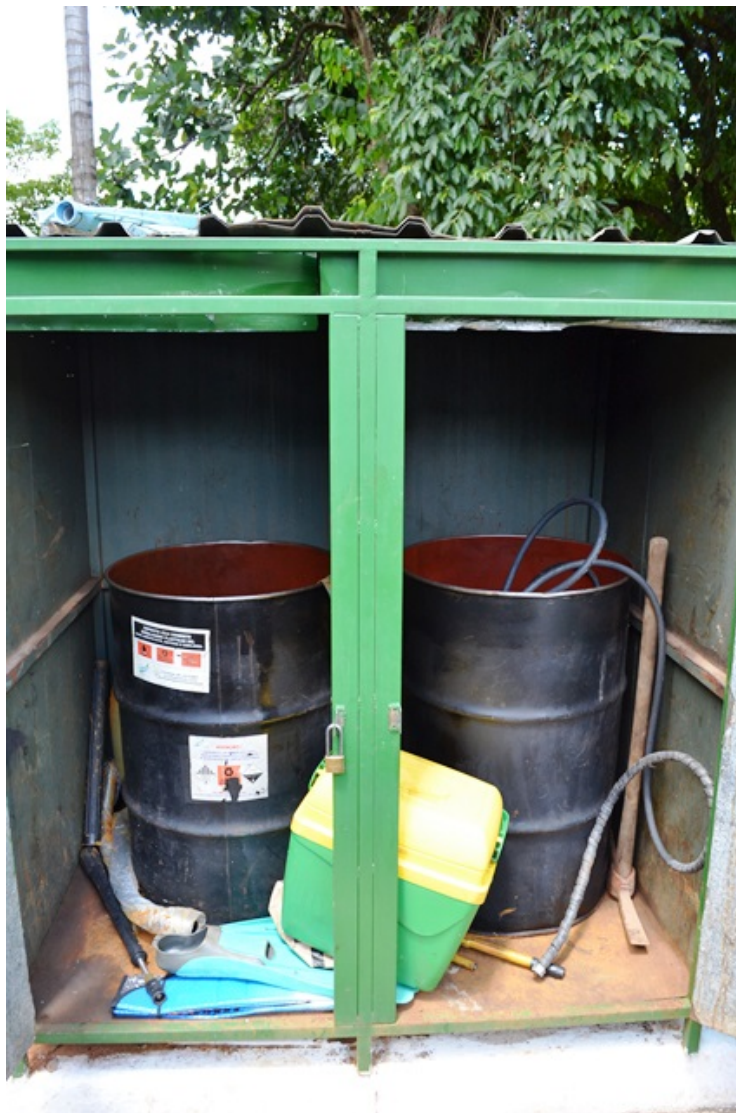
**Figura 16** - Aspecto do local indicado para o acondicionamento de resíduos perigosos classe I. Observa-se que o local é coberto mas não é circundado por canaletes o que denota que não está de acordo com o que é exigido na NBR 12235 item 4.1.1.

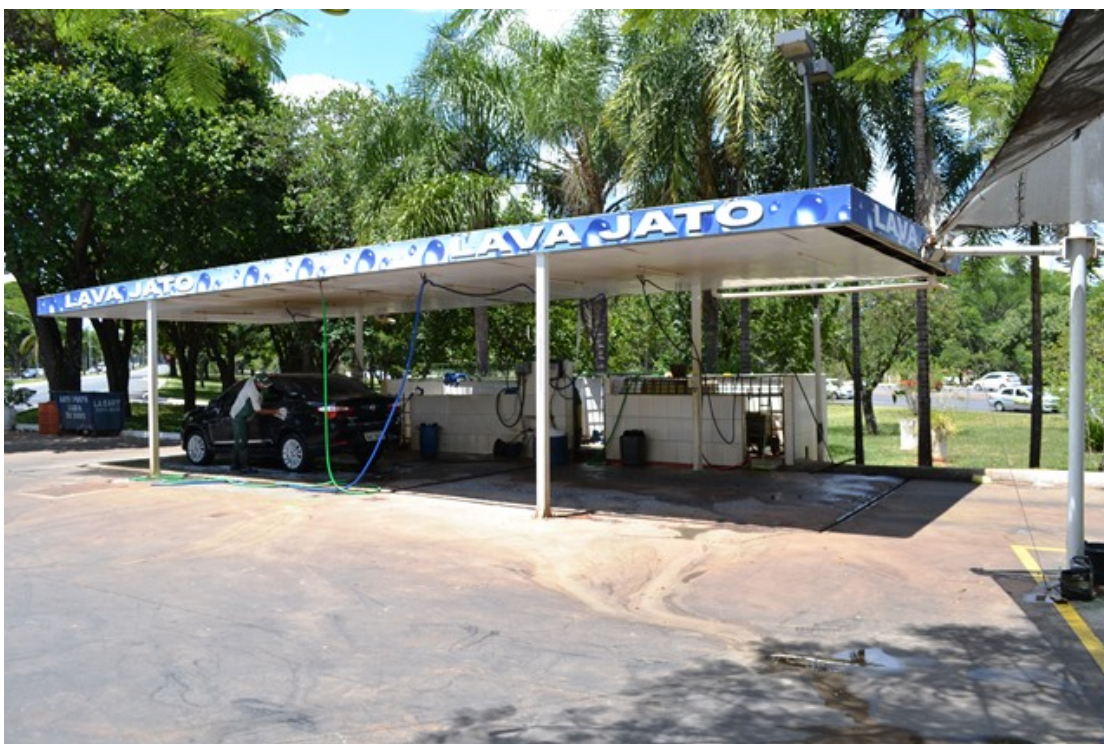
**Figura 17** - Aspecto da Área de lavagem de Veículos. Observa-se que a área está em funcionamento e possui Sistema de

Drenagem Oleosa - SDO exclusivo, composto por: canaletes, caixa de areia central e cobertura.

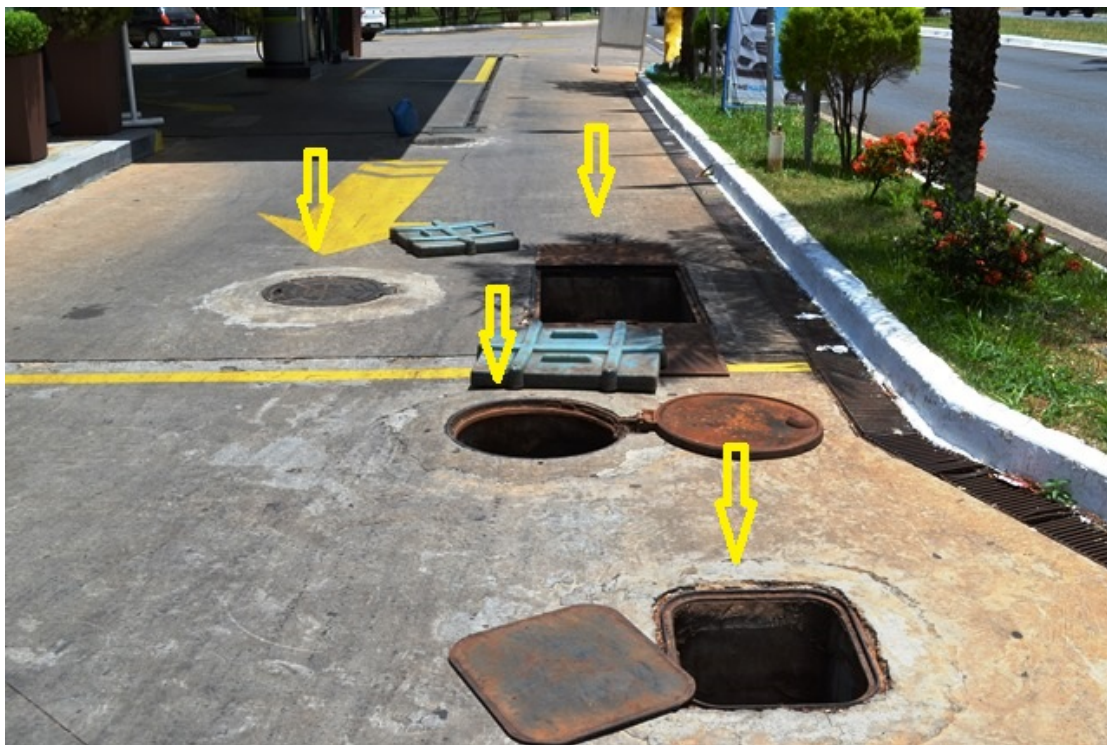
**Figura 18** - Aspecto geral do Separador de Água e Óleo da pista de Abastecimento. O sistema possui Caixa de areia, Caixa separadora de água de óleo, caixa coletora de óleo e caixa de amostragem de efluentes.

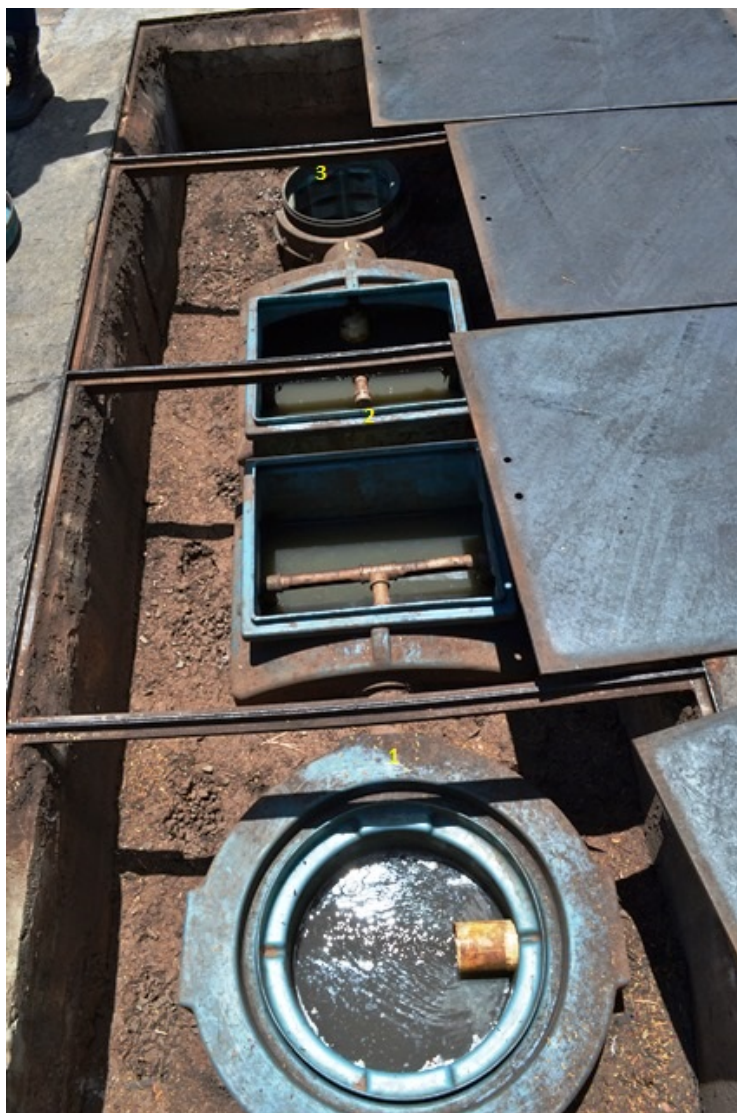
**Figura 19** - Aspecto geral do Separador de Água e Óleo da área do lava Jato. O sistema possui Caixa de areia, Caixa separadora de água de óleo, caixa coletora de óleo e caixa de amostragem de efluentes.

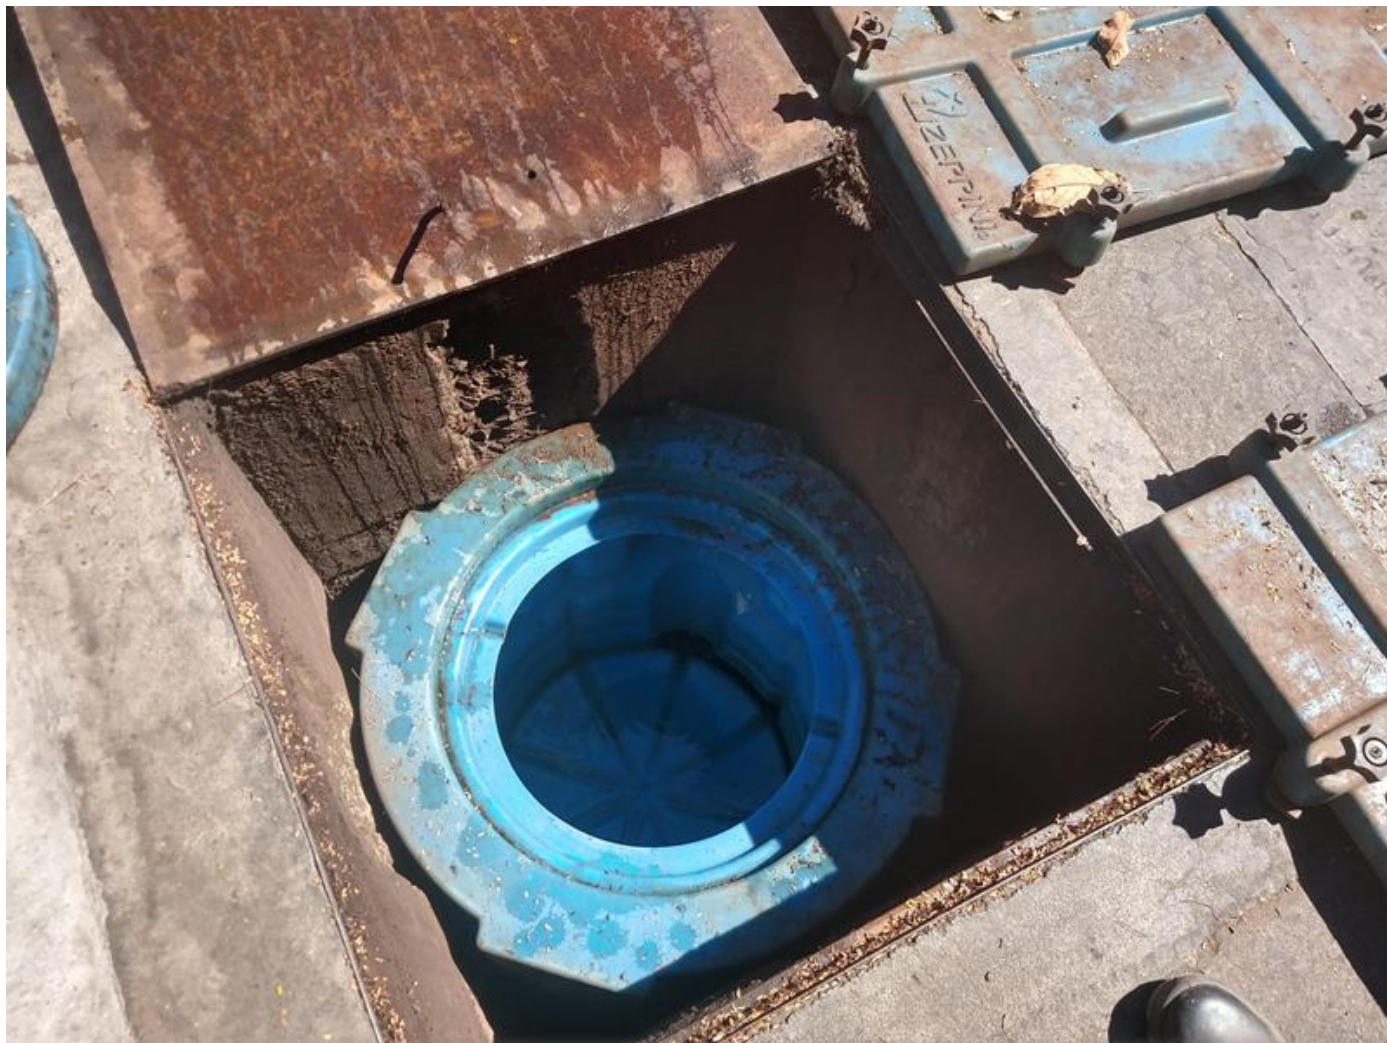
**Figura 20** - Caixa coletora de óleo do sistema separador da área de lavagem de veículos, observa-se a ausência de válvula de controle de fluxo de óleo.

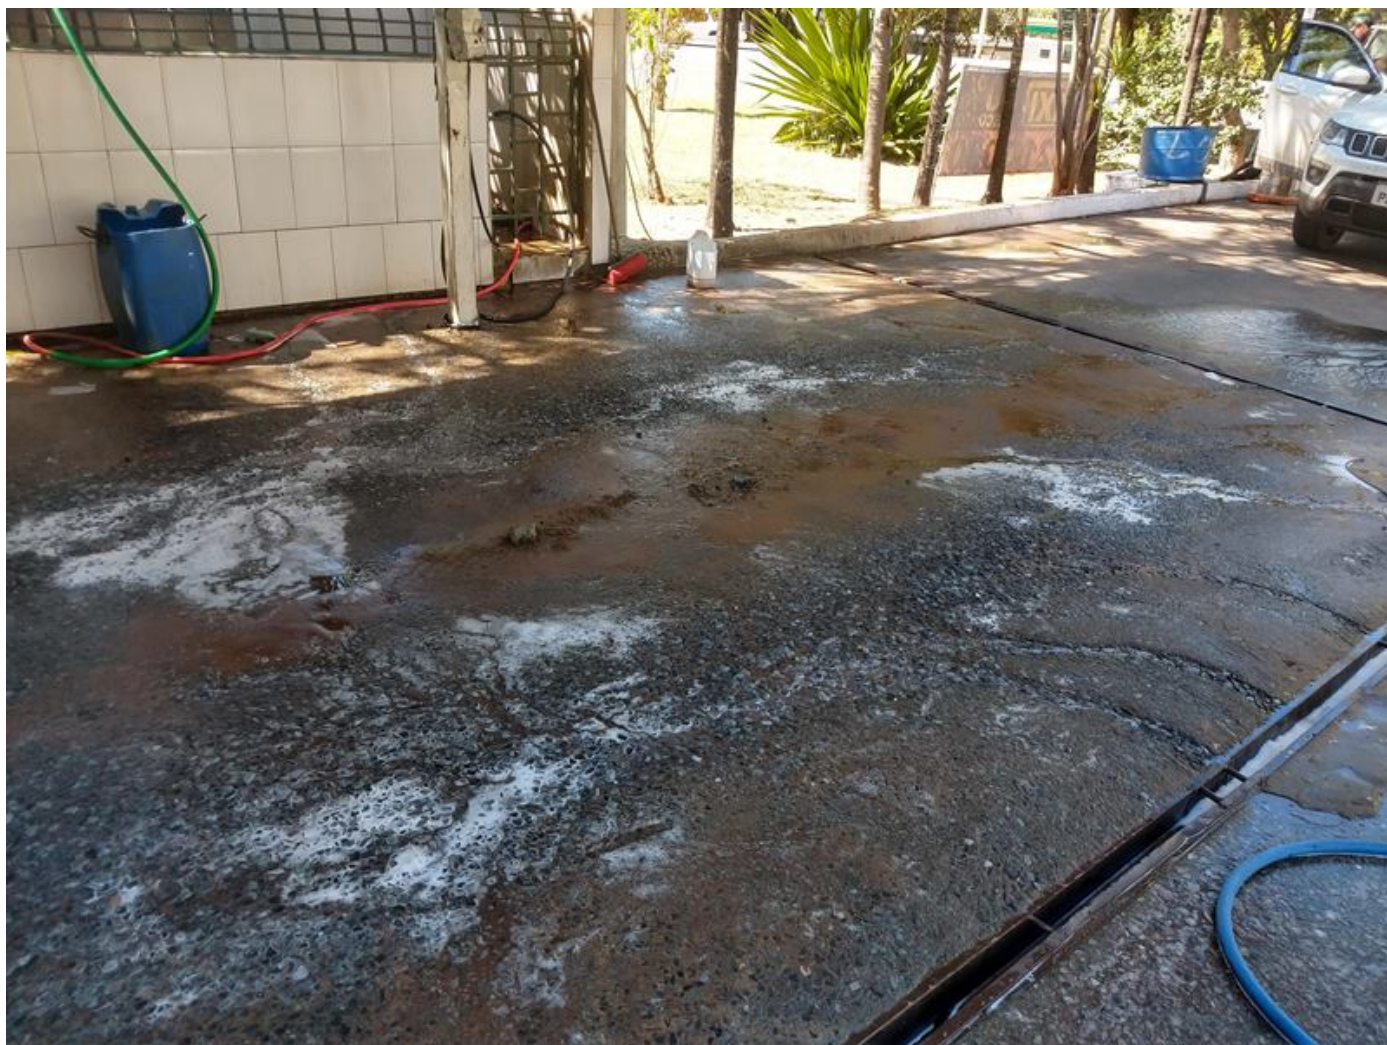
Destaca-se também que o empreendimento funcionava parcialmente, operando com apenas uma bomba, que quando questionado pela equipe técnica foi relatado pelo responsável que se tratava de decisão operacional do posto e em nada relacionado com o funcionamento dos equipamentos. Durante a vistoria foi observada a manutenção dos equipamentos que se encontrava boa, a exceção dos sistemas separadores que necessitavam de melhor manutenção. Durante a vistoria do poço de captação de água para a lavagem de veículos foi observada a presença de cheiro de combustível, além desta ocorrência foi observado que das duas baias utilizadas para a atividade de lavagem de veículos, apenas uma possuía caixa de areia central.

**Figura 21** - Segundo espaço destinado a lavagem de veículos, cercado por canaletas porém sem caixa de areia central.

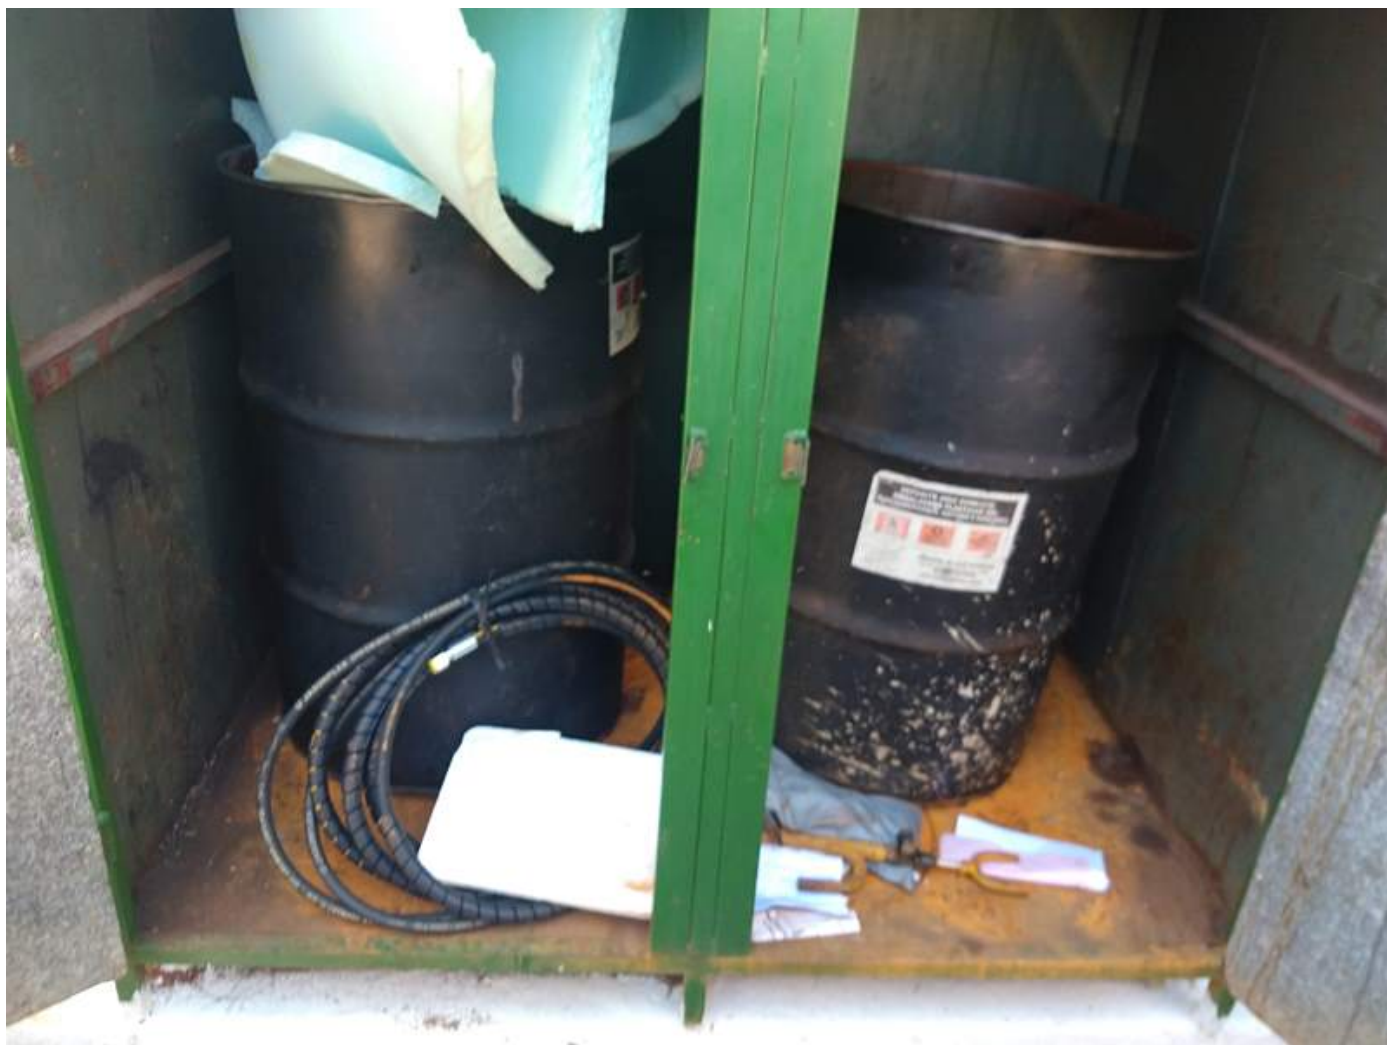
**Figura 22** - Local destinado a resíduos Classe I, local não cercado por canaletas destinados ao SAO.

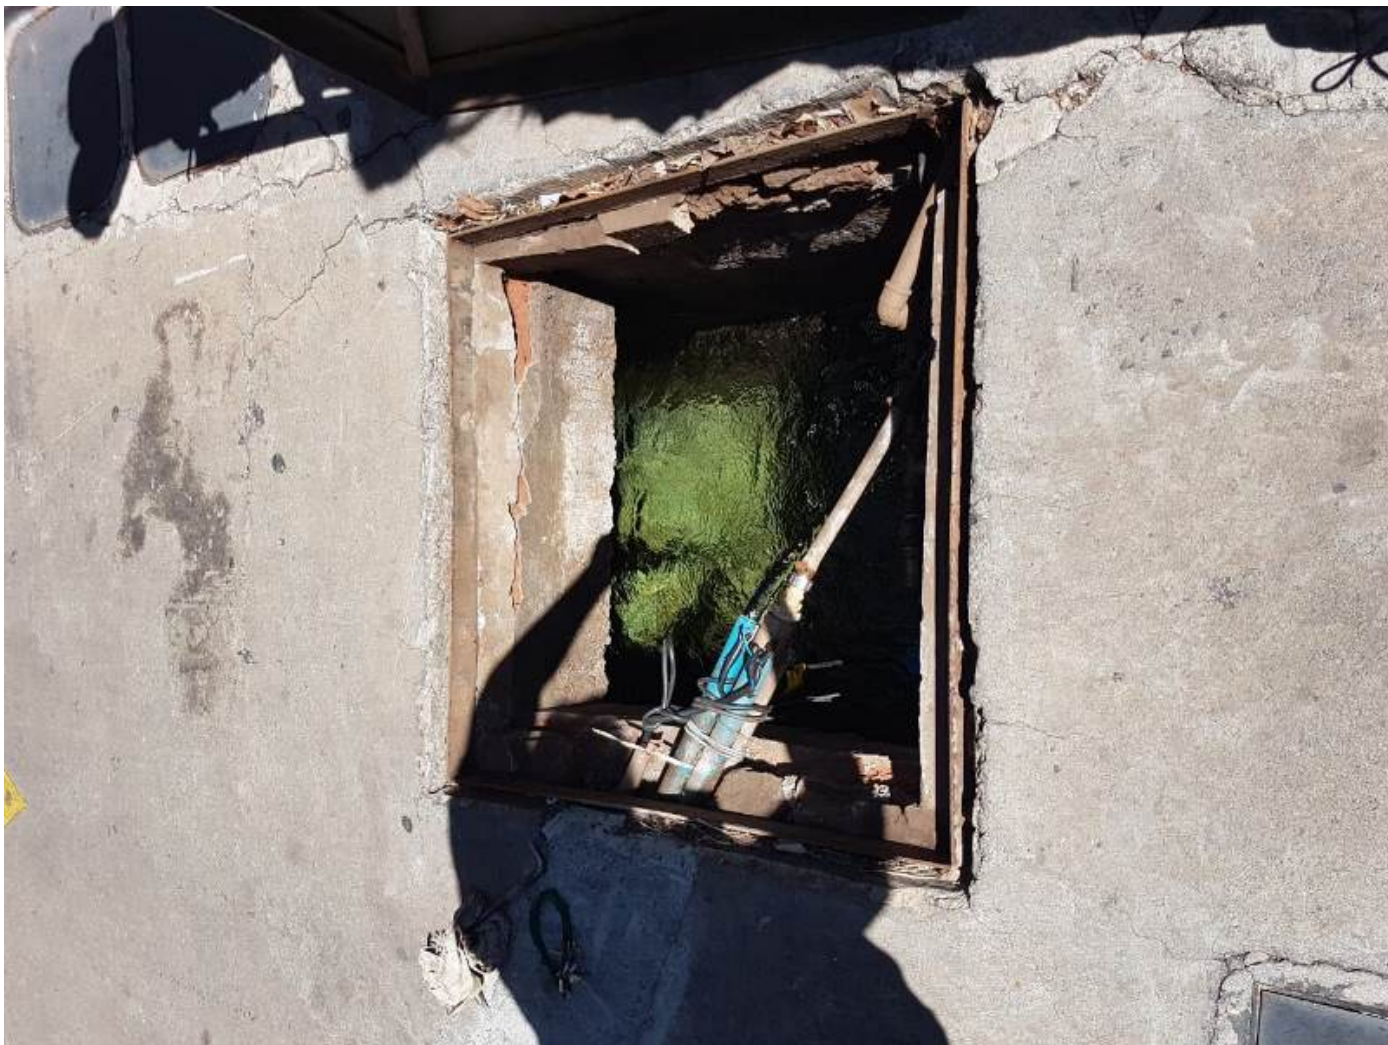
**Figura 23** - Poço artesiano e cisterna de água para utilização na atividade de lavagem de veículos, observou-se cheiro de combustível próximo a cisterna.
