**GOVERNO DO DISTRITO FEDERAL**  
**INSTITUTO DO MEIO AMBIENTE E DOS RECURSOS HÍDRICOS DO DISTRITO FEDERAL**  
**Superintendência de Licenciamento Ambiental**  
**Diretoria de Licenciamento V**

IBRAM - Parecer Técnico SEI-GDF n.º 3/2018 - IBRAM/PRESI/SULAM/DILAM-V

**Atividade Licenciada:** Posto Revendedor de Combustíveis, Lavagem e Lubrificação de Veículos.

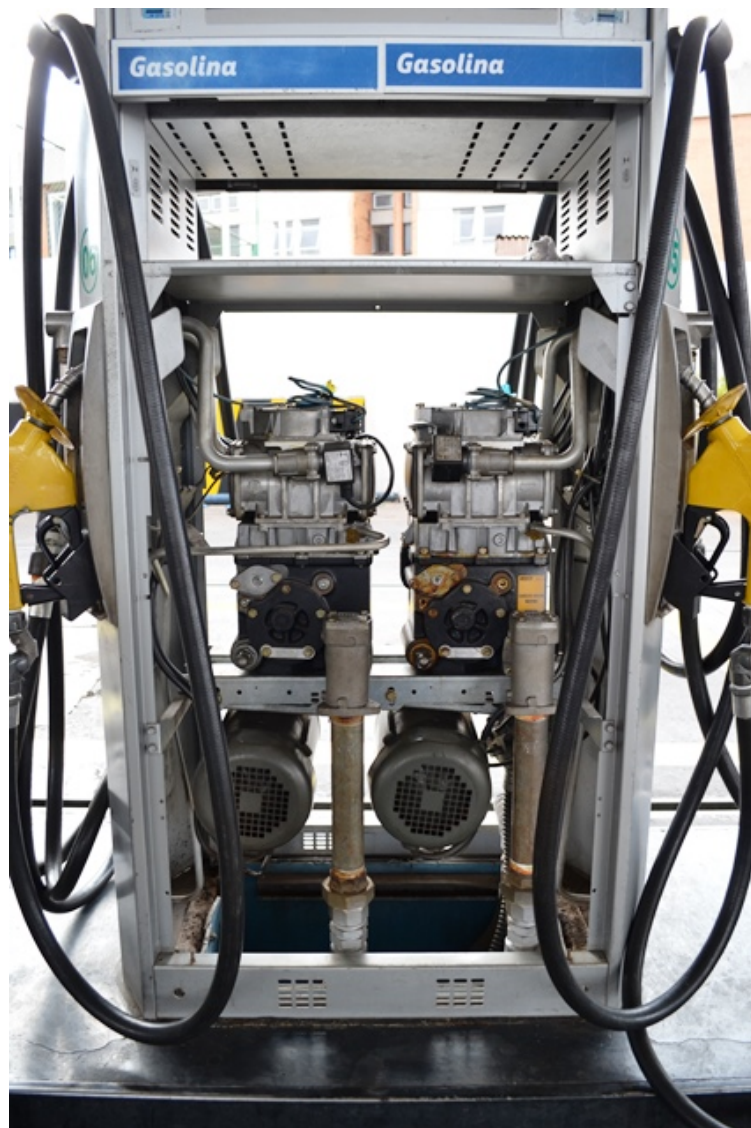
**Figura 3** - Unidade abastecedora de Gasolina Comum com *check-valve*.

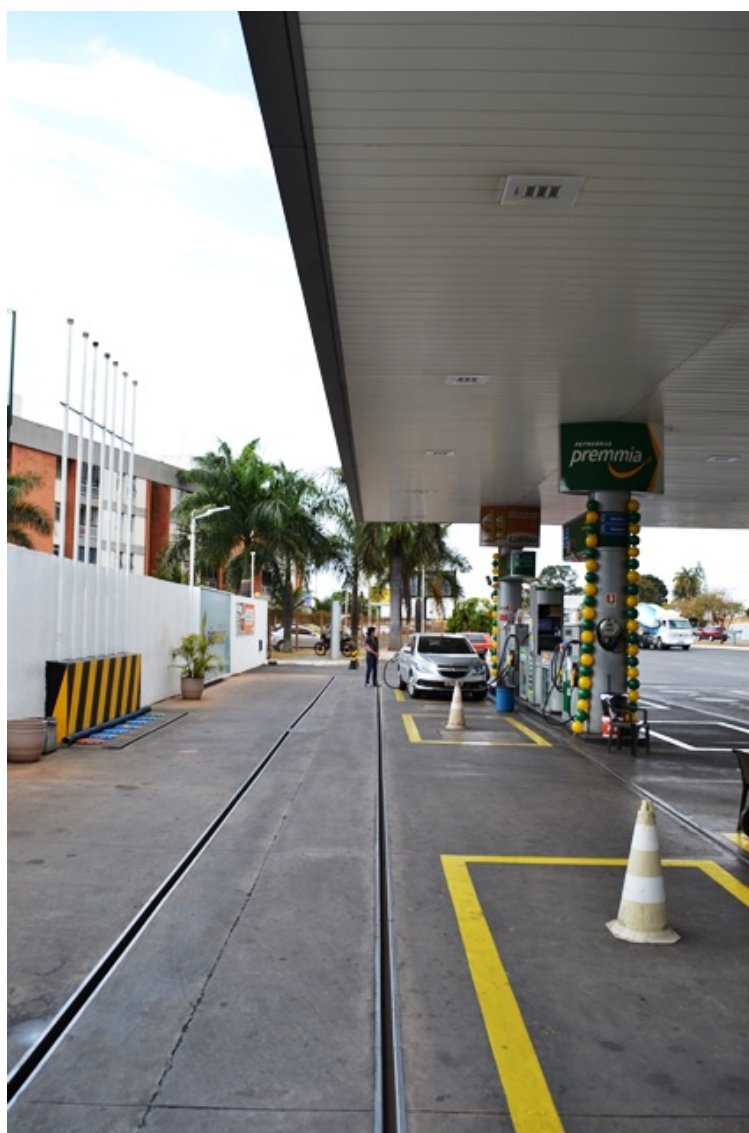
**Figura 7** - Canaletes Internos do Sistema de Drenagem Oleosa - SDO e externas da drenagem de águas pluviais da pista de abastecimento com recuo interno de 0,5 metros conforme exige o item

4, da ABNT NBR 14.605-2:2010

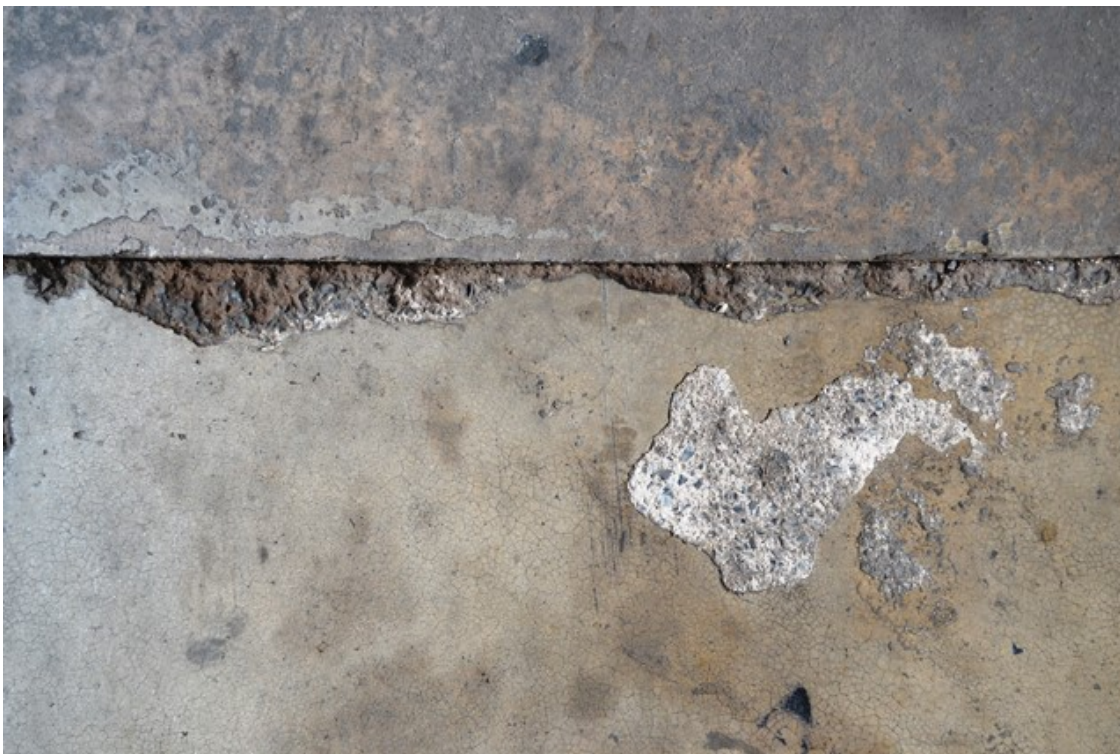
Consta no empreendimento uma pista de abastecimento em concreto liso, com cobertura e circundada por canaletas com fluxo exclusivo direcionados ao SAO. Foi observado que a superfície da área de abastecimento apresenta alguns locais com problemas de fissuras.

**Figura 9** - Superfície da pista de abastecimento com trincas próxima a uma unidade abastecedora.

10. Impermeabilizar a pista de abastecimento e mantê-la com a manutenção adequada. Deve ser apresentado o relatório fotográfico contemplando os locais onde foram identificadas as fissuras relatadas em vistoria e no item 5 deste Parecer Técnico, **em um prazo de 30 (trinta) dias**;

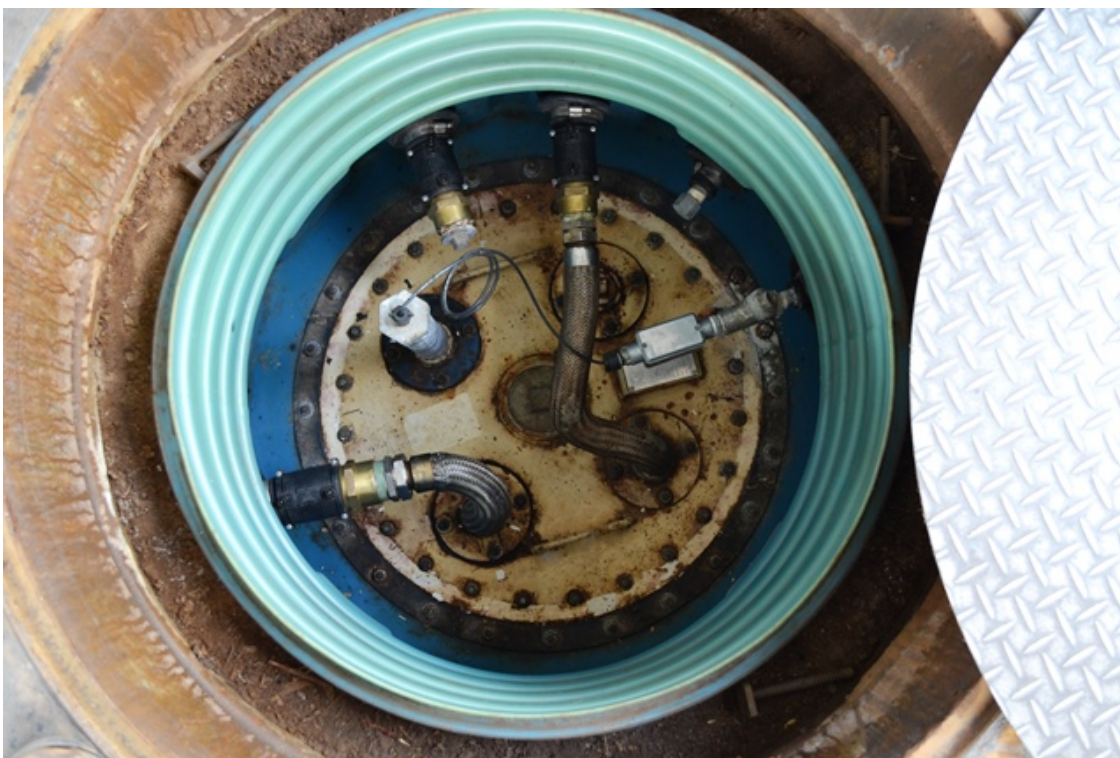
**Figura 10** - Aspecto da Câmara de contenção (*sump*) na boca de visita do tanque com controle eletrônico de estoque, tubulação metálica flexível, tubulação subterrânea em PEAD e flanges de vedação. Observa-se a corrosão na tampa do tanque necessitando de manutenção operacional constante conforme exige a tabela 1 da ABNT NBR 15594-3:2008.

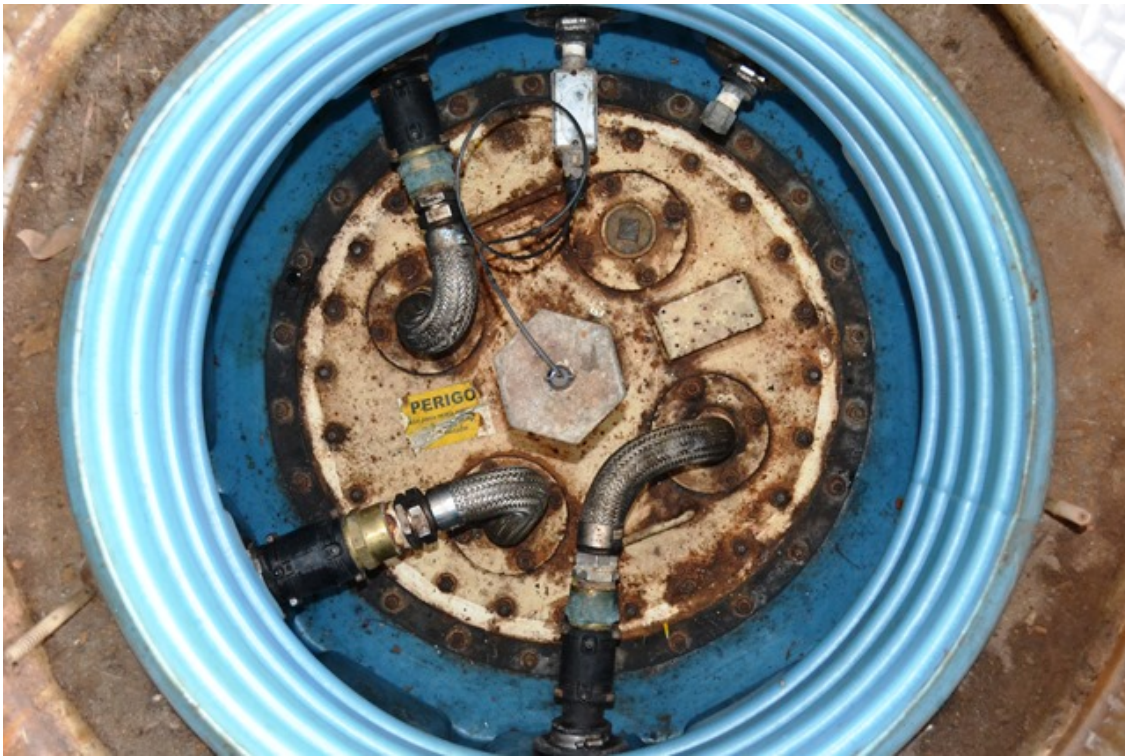
**Figura 11** - Aspecto da Câmara de contenção (*sump*) na boca de visita do tanque com controle eletrônico de estoque, tubulação metálica flexível, tubulação subterrânea em PEAD e flanges de vedação. Observa-se a corrosão na tampa do tanque necessitando de manutenção operacional constante conforme exige a tabela 1 da ABNT NBR 15594-3:2008.

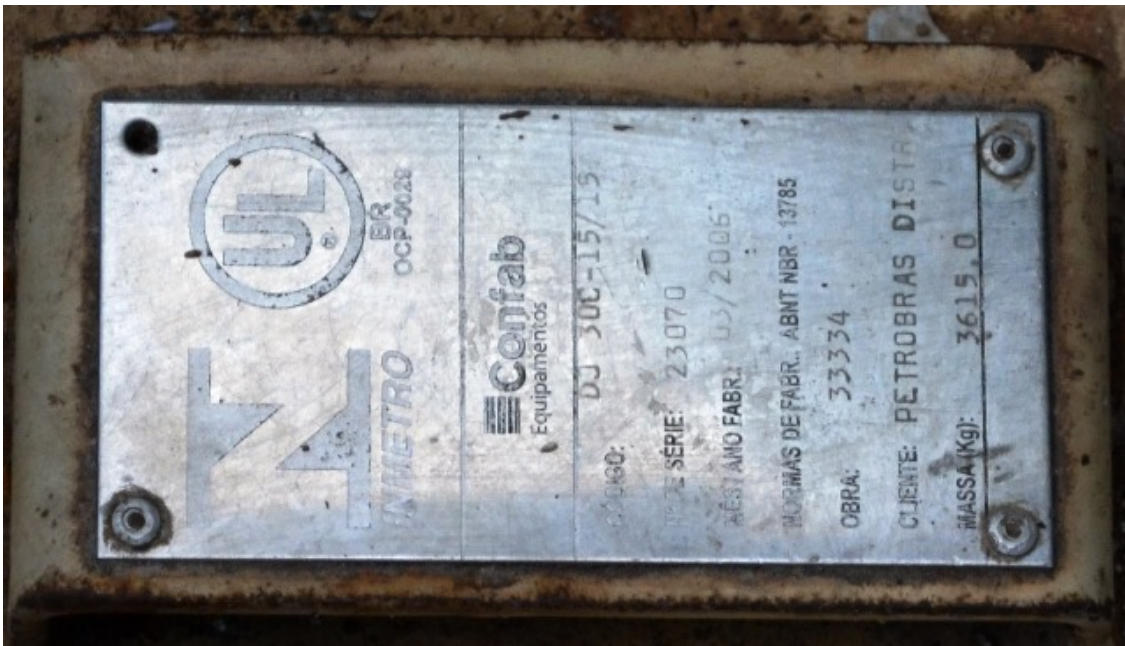
**Figura 4** - Placa de identificação de um dos 4 SASC datados de 03/2006

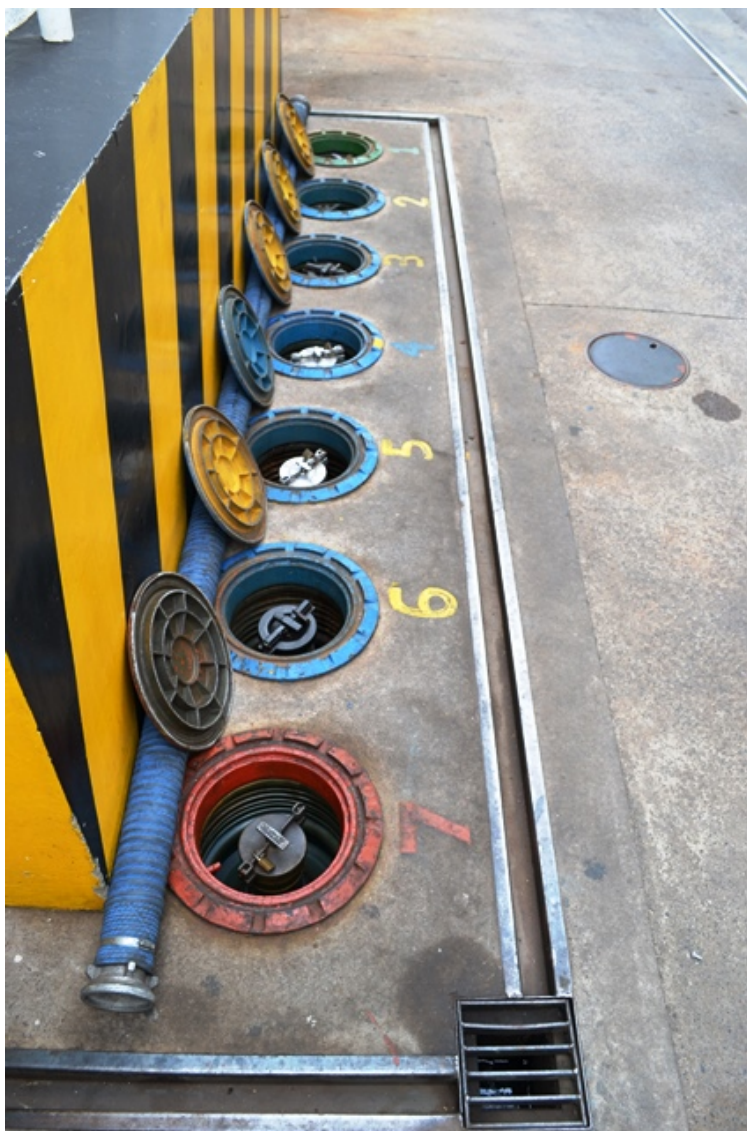
**Figura 5** - Descarga selada à distância. Observa-se que o dispositivo é circundado por canaletas direcionados ao SAO exclusivo da pista de abastecimento.

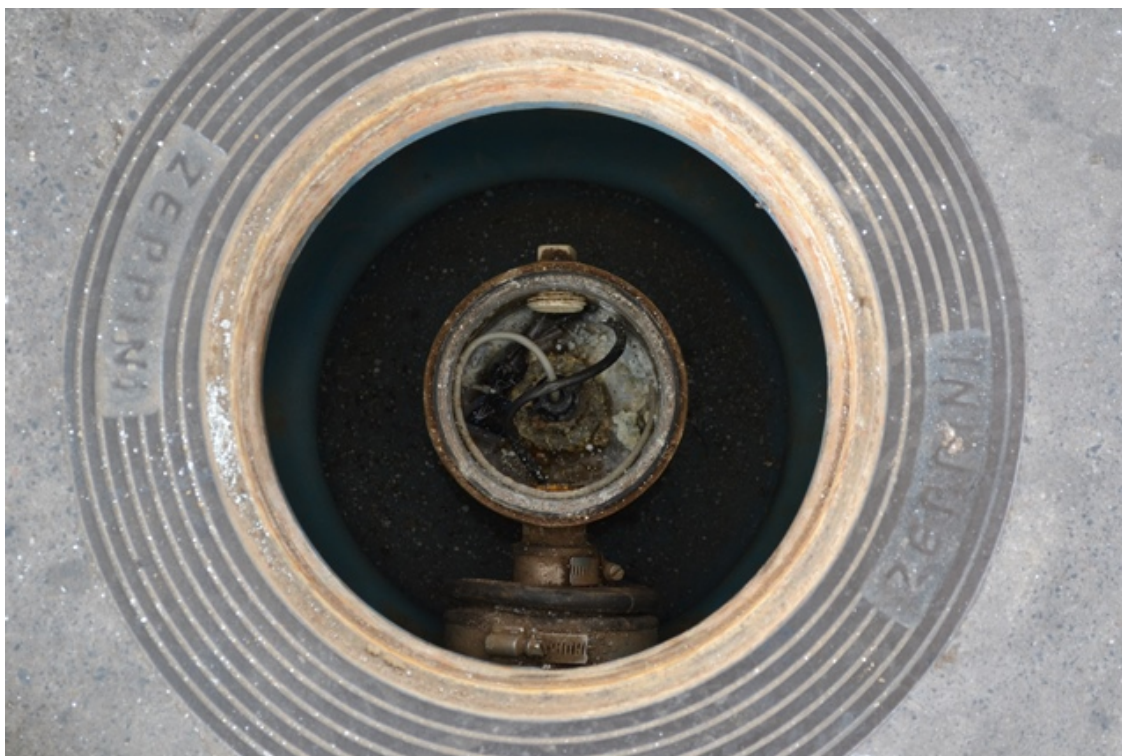
**Figura 6** - Detalhe da câmara de contenção interna do Monitoramento do interstício. Observa-se

que o dispositivo necessita de manutenção operacional constante conforme exige a tabela 1 da ABNT NBR 15594-3:2008.

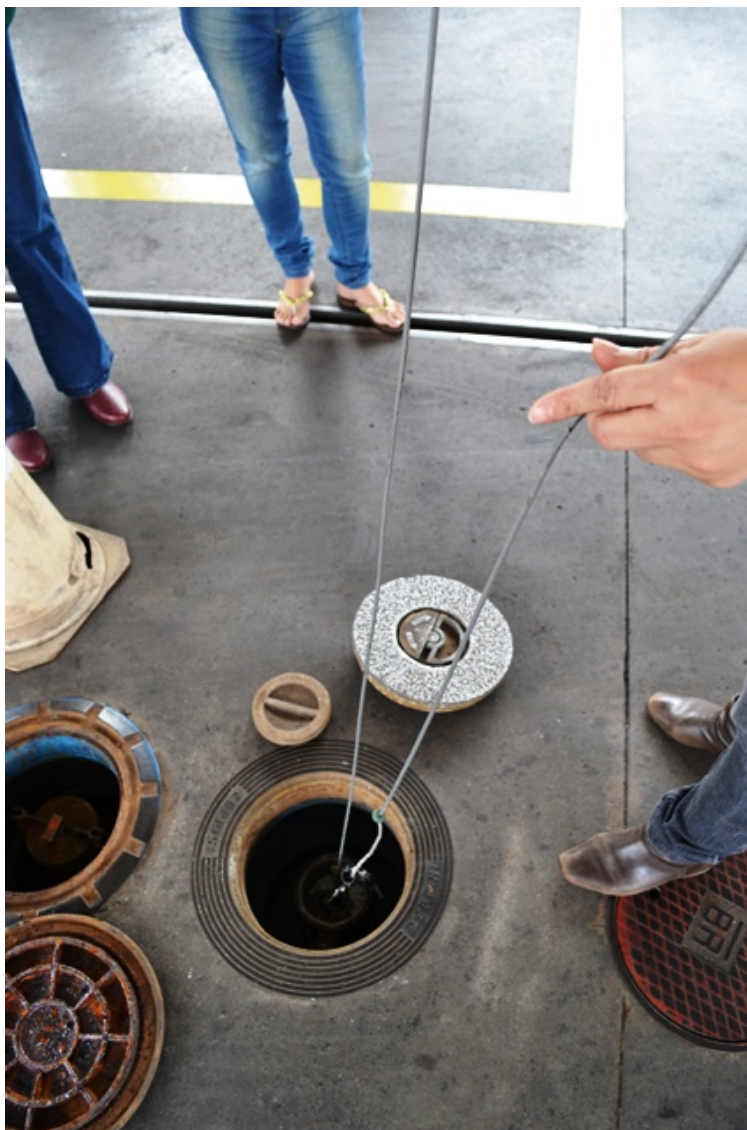
**Figura 15** - Verificação do Monitoramento do Interstício de um dos 7 SASC.

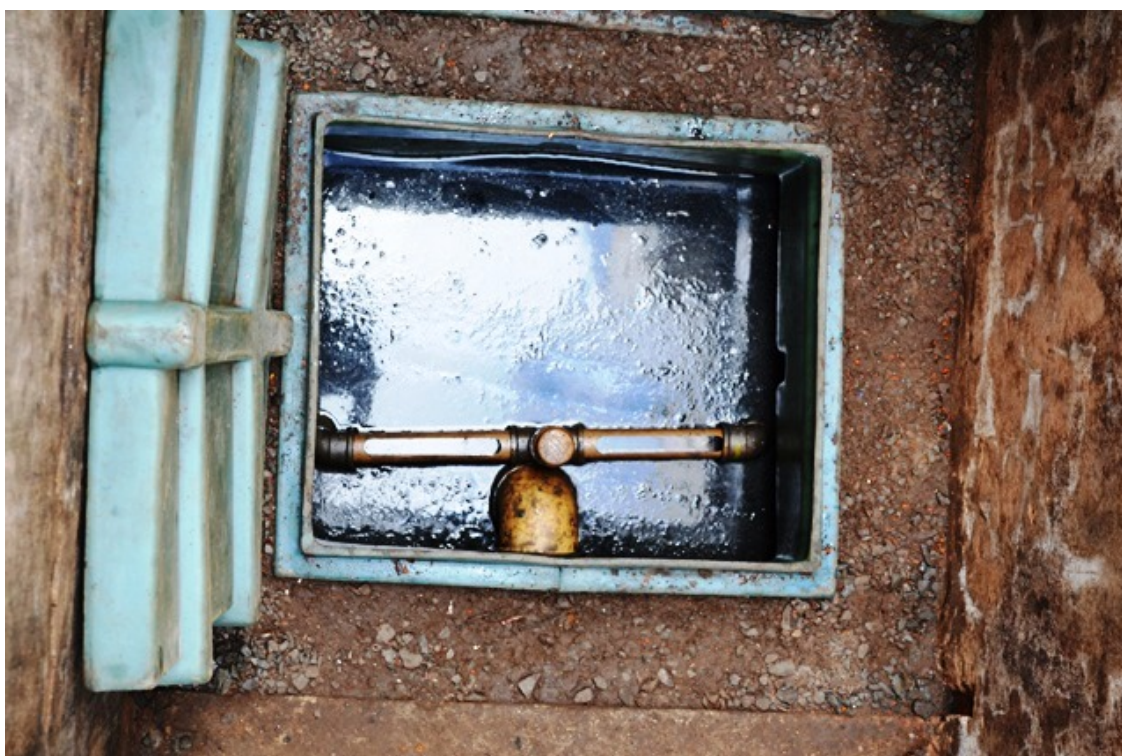
**Figura 41** - Aspecto de um dos compartimentos da Caixa Separadora de Água e Óleo - CSAO do SAO da pista de abastecimento. O sistema instalado necessita de manutenção operacional semanal conforme exige a tabela 1 da ABNT NBR 15594-3:2008.
