IBRAM - Parecer Técnico SEI-GDF n.º 4/2019 - IBRAM/PRESI/SULAM/DILAM-V

INTERESSADO: Auto Posto Sudoeste LTDA.

CNPJ: 22.476.127/0001-14
ATIVIDADE: Posto Revendedor

ASSUNTO: Requerimento de Licença de operação.

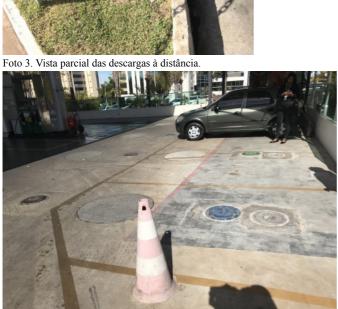
O empreendimento possui 5 tanques de armazenamento de combustíveis subterrâneos, todos de parede dupla, bicompartimentados, com capacidade 150m³ total. Foi verificado a data de validade de um dos tanques, referente ao ano de 1998, mas há um tanque instalado com referência na LI nº 27/2012 - IBRAM datado de 2010.

Foto 5. Vista parcial dos tanques.

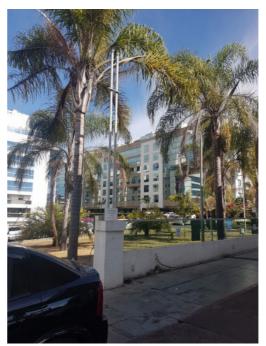
Foram observados 10 respiros, todos possuem terminais corta-chamas instalados e aparentavam não respeitar o raio esférico livre de 1,5 m e altura mínima de 3,70 m, conforme determina a ABNT/NBR 13.783.

Foto 2. Respiro referente ao tanque novo.

Análise: Parcialmente Cumprido. Em vistoria foi verificado a o ponto extremo da tubulação não possui o raio de 1,5m livre de qualquer edificação.
- 14. Instalar câmaras de contenção ('spill container") nas descargas seladas sobre os tanques, inclusive nas já existentes; Análise: Cumprido. Verificado em vistoria.
