GOVERNO DO DISTRITO FEDERAL
INSTITUTO DO MEIO AMBIENTE E DOS RECURSOS HÍDRICOS DO DISTRITO FEDERAL
 Superintendência de Licenciamento Ambiental
 Diretoria de Licenciamento III

Parecer Técnico SEI-GDF n.º 51/2018 - IBRAM/PRESI/SULAM/DILAM-III

Atividade Licenciada: Complementação do Sistema de Esgotamento Sanitário nos Conjuntos 24 e 25 da Expansão do Setor de Mansões Dom Bosco, localizado no Lago Sul - DF (RA XVI)

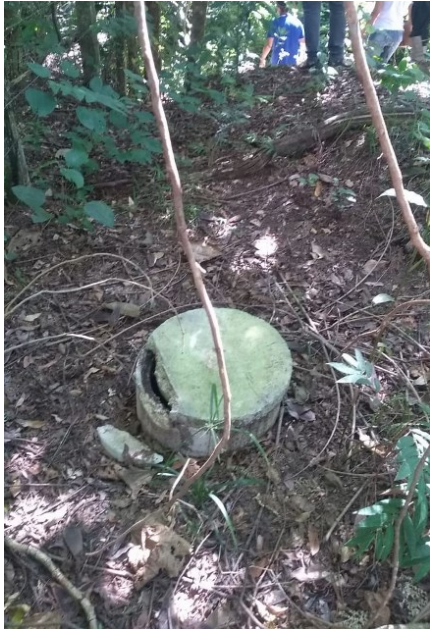
<p>FOTO 1: Início da rede.</p>	<p>FOTO 2: Local onde será instalada a travessia.</p>

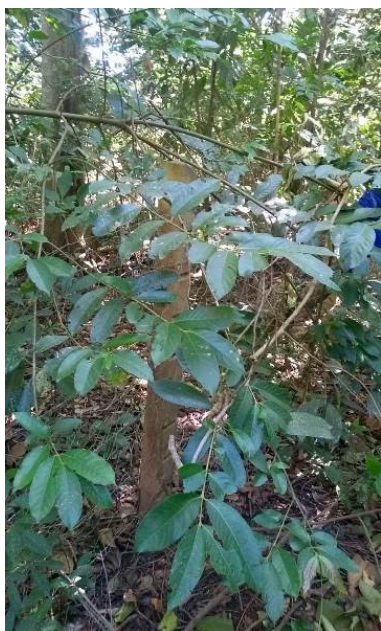
FOTO 3: Local de caminhamento da rede no interior do Parque Ecológico Canjerana. E possível verificar a presença de uma cerca no interior do parque.

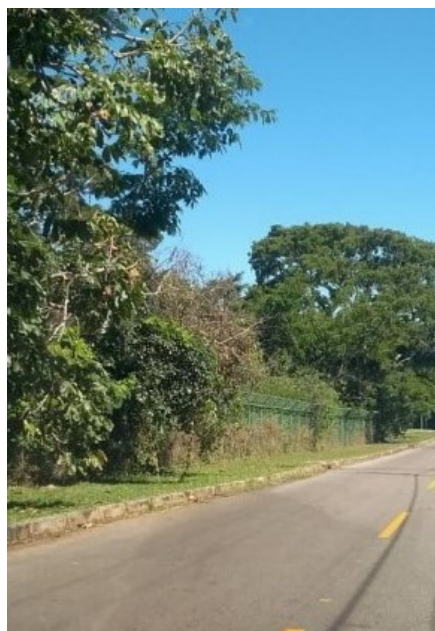
FOTO 4: Local de caminhamento da rede externa nas adjacências do Parque Ecológico Canjerana
