Parecer Técnico SEI-GDF n.º 193/2018 - IBRAM/PRESI/SULAM/COIND/GEINP

**EMPREENDEDOR:** Mizuno Kay & CIA LTDA

**ATIVIDADE LICENCIADA:** Posto revendedor de combustíveis, lavagem e lubrificação de veículos

**TIPO DE LICENÇA:** Licença de Operação - **renovação**

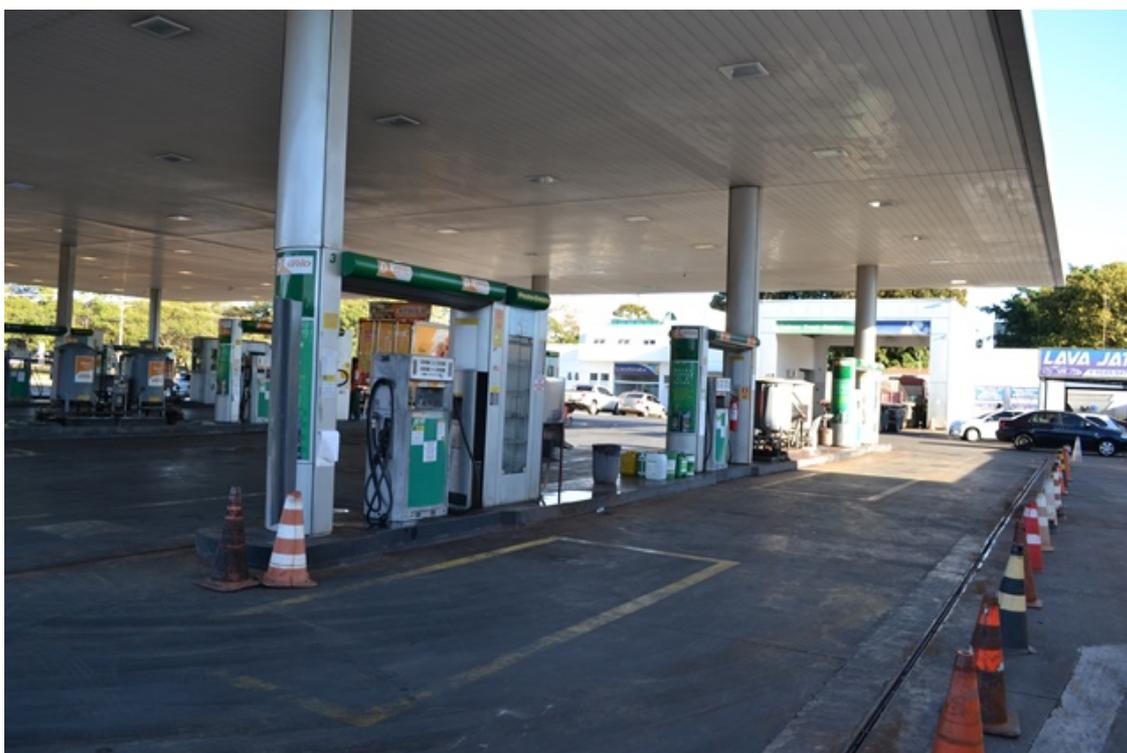
Foi realizada vistoria técnica no local em 24/07/2018 com o intuito de verificar as condições das instalações do empreendimento para complementar manifestação deste Instituto quanto requerimento de renovação de licença de operação. Foi verificado que, no momento da vistoria, o empreendimento em questão encontrava-se em pleno funcionamento. Foto 2 do relatório fotográfico deste parecer.

Foto 2: visão geral do empreendimento.

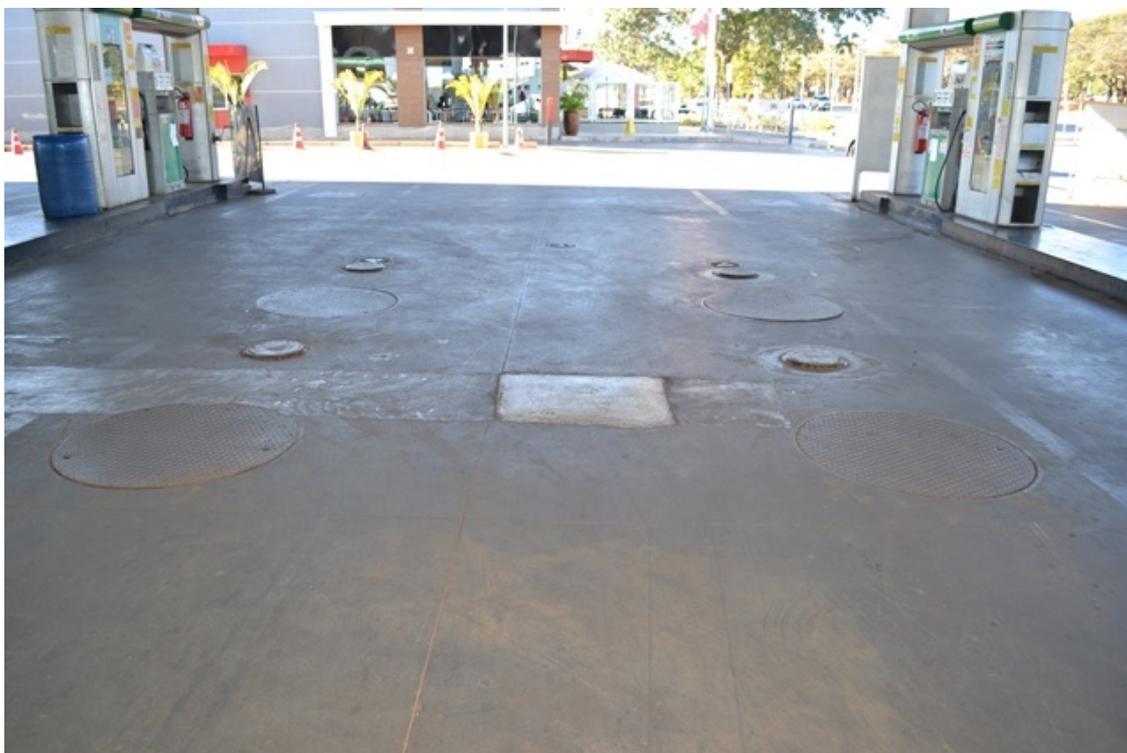
O estabelecimento conta com 5 tanques subterrâneos de parede dupla instalados, com capacidade de 30 m<sup>3</sup> cada, sendo 2 plenos e 3 bipartidos totalizando 08 (oito) compartimentos e capacidade de 150 m<sup>3</sup> de armazenamento total. Os tanques de combustíveis possuem monitoramento intersticial. As descargas seladas sobre os tanques são dotadas de câmara de contenção e válvulas anti-transbordamento e não são utilizadas para descarga de combustíveis. A área de descarga à distância é composta por 8 dispositivos de descarga selada equipados com câmara de contenção. Tanto as descargas a distância quanto as sobre os tanques aparentavam boa manutenção. As descargas seladas à distância são circundadas por canaletes.

Foto 3: Área de tancagem.

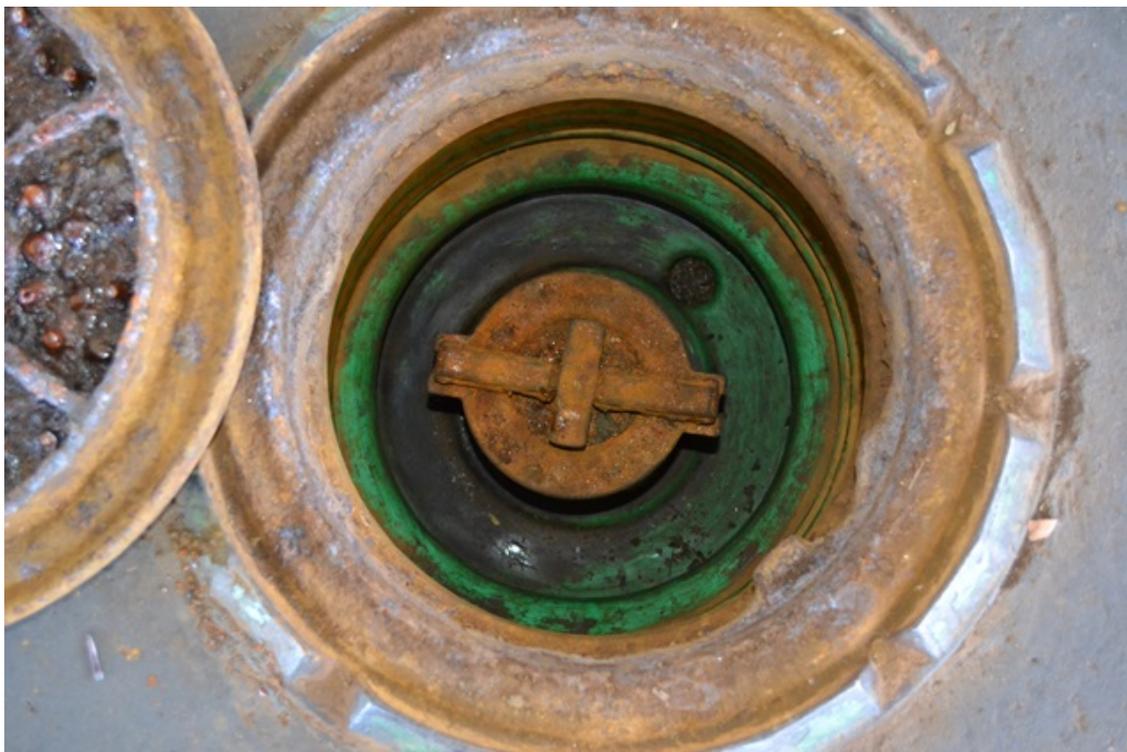
Foto 4: Descarga selada sobre o tanque dotada de câmara de contenção e válvulas anti-transbordamento.

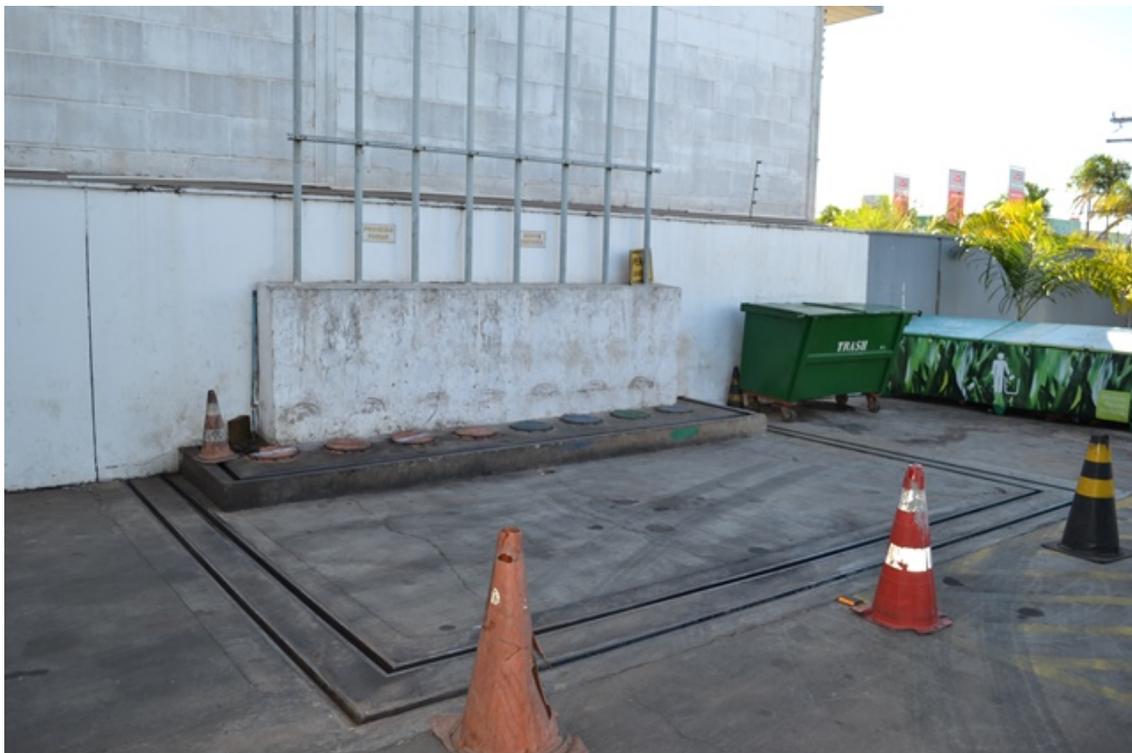
Foto 5: Descargas seladas à distância dotadas de câmara de contenção e válvulas anti-transbordamento, contidas em canaletas ligadas ao SAO da pista de abastecimento.

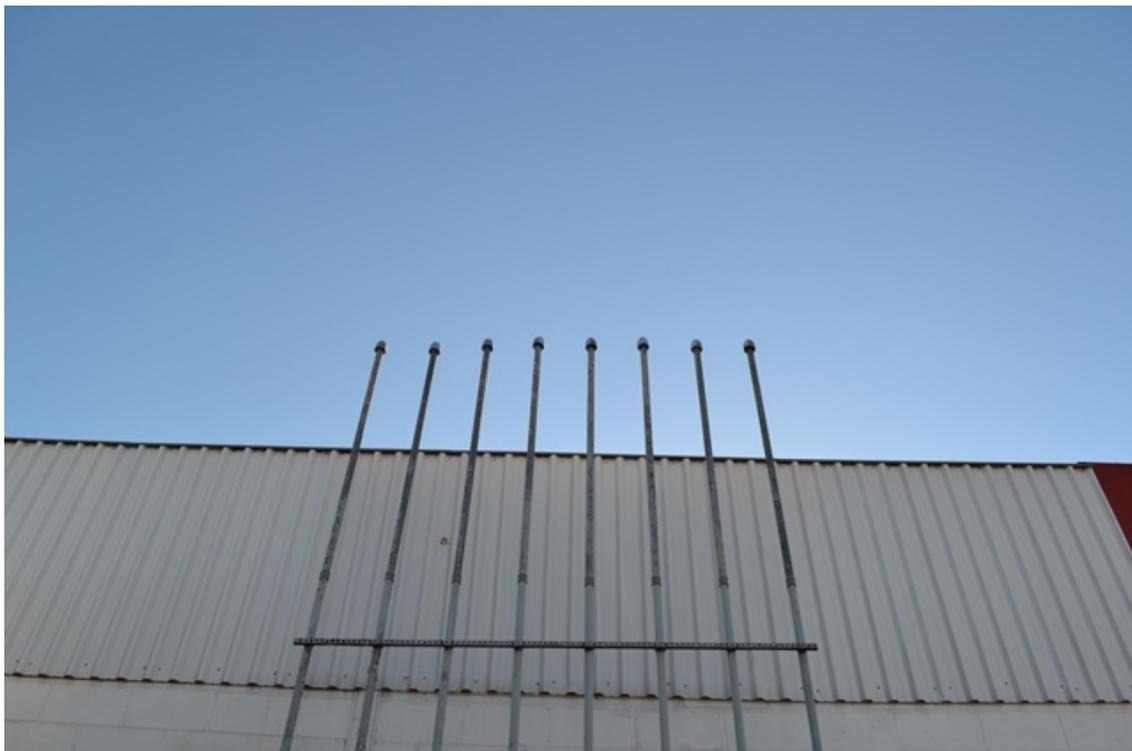
Foto 6: Respiros com terminal corta-chamas para tanques próximos às descargas seladas à distância.

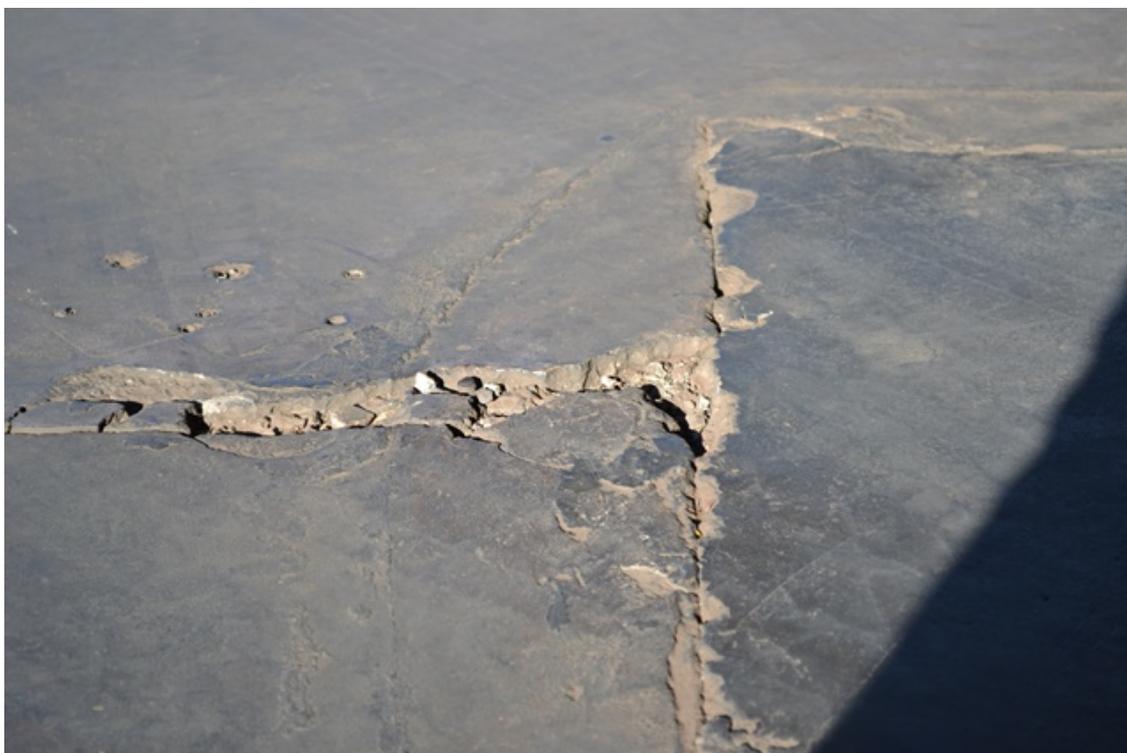
A área de abastecimento possui piso concretado liso e impermeável, apresentando algumas rachaduras e com canaletes na projeção da cobertura, com o devido recuo de 0,50 metros em relação à cobertura, que direcionam o efluente para o sistema separador de água e óleo exclusivo. Nela estão localizadas 4 ilhas de abastecimentos, com 3 unidades abastecedoras cada, as bombas têm 2 bicos injetores, totalizando 24 bicos injetores. Todas as unidades de abastecimento são equipadas com câmara de contenção e aparentam manutenção adequada. Ainda na pista de abastecimento encontram-se 6 filtros de diesel.

Fotos 7: Piso da área de abastecimento. Nota-se a presença de rachaduras.

Análise: **Não Cumprido**, foi verificado em vistoria que há rachaduras na pista de abastecimento, foto 7 do relatório fotográfico deste parecer.

2. Esta licença **NÃO** dispensa, e nem substitui os demais alvarás e/ou certidões exigidos pela Legislação Federal ou Distrital;
3. Adequar o piso da área de abastecimento, **num prazo de 30 dias**. Este possui rachaduras.

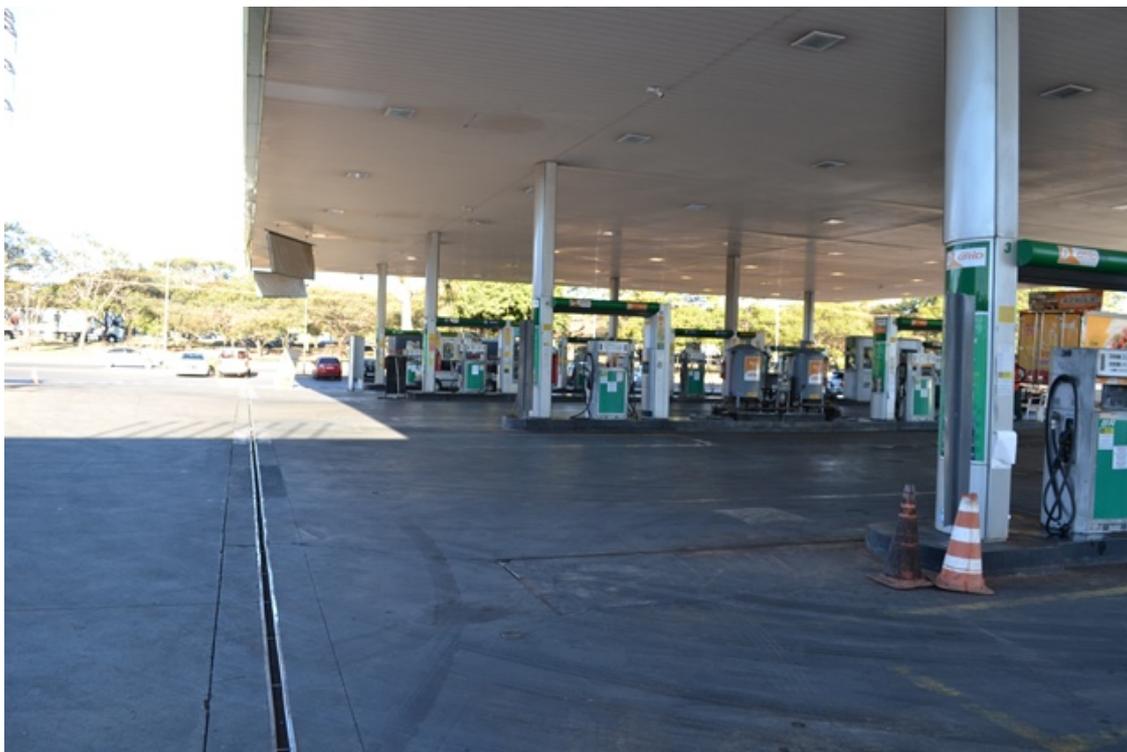
Foto 9: Ilhas de abastecimento com unidades abastecedoras.

Análise: **Cumprido**, foi verificado em vistoria o conserto dos canaletes da pista de abastecimento, foto 9 do relatório fotográfico deste parecer.

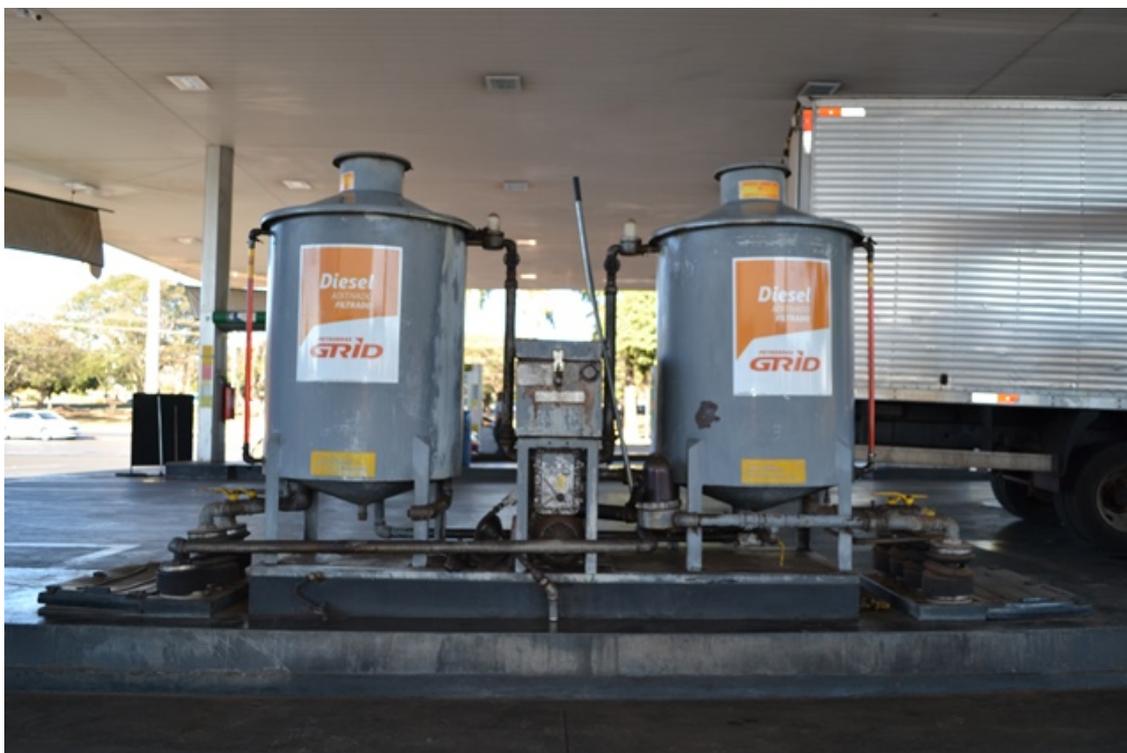
Foto 10: Filtros de Diesel.

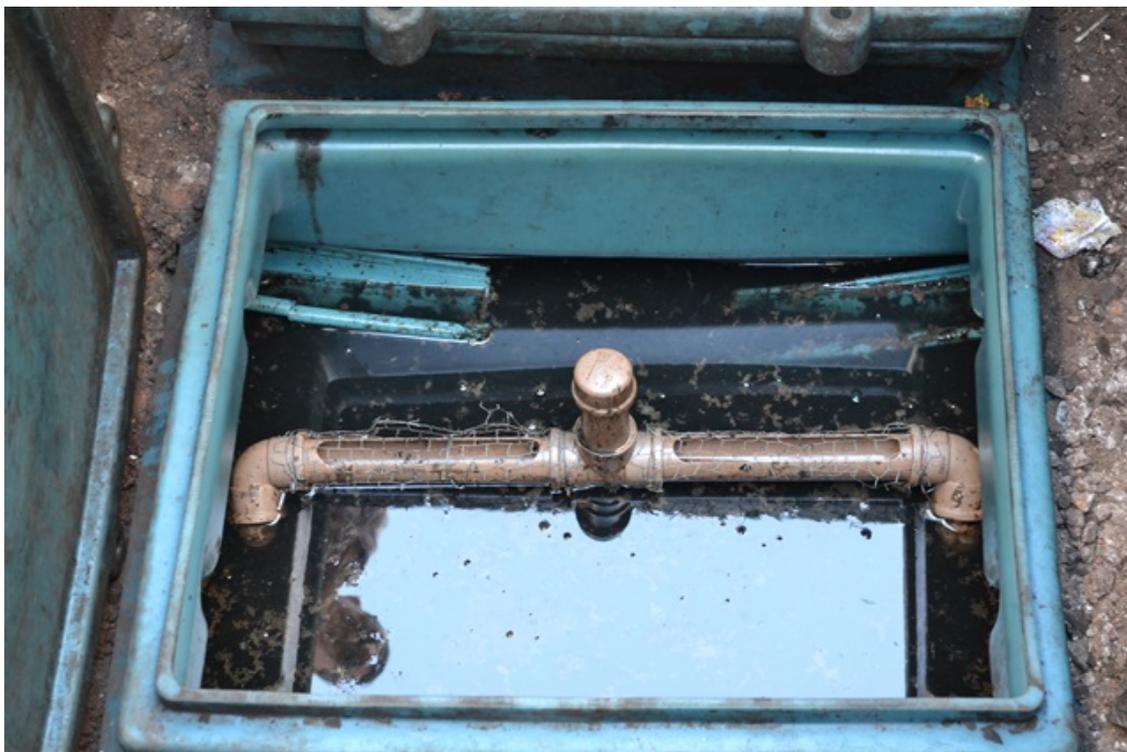
A caixa separadora do SAO da pista de abastecimento encontra-se com as placas coalescentes danificadas.

Foto 11: Caixa separadora do SAO da pista de abastecimento. Nota-se que as placas coalescentes estão danificadas.

Análise: **Não Cumprido**, foi verificado em vistoria a manutenção das câmaras de contenção das descargas seladas a distância e das descargas sobre os tanques, bombas e nos sistemas separadores de água e óleo, exceto a caixa de área do SAO da área de lavagem que deixa passar sólidos como observado na foto 16 do relatório fotográfico deste parecer e as placas coalescentes da caixa separadora do SAO da pista que estão danificadas como observado na foto 11 do relatório fotográfico deste parecer.

4. Adequar canaletes da área de lubrificação, **num prazo de 30 dias**. Estes não contemplam toda área.
5. Fazer manutenção das placas coalescentes do SAO da pista de abastecimento, **num prazo de 30 dias**.

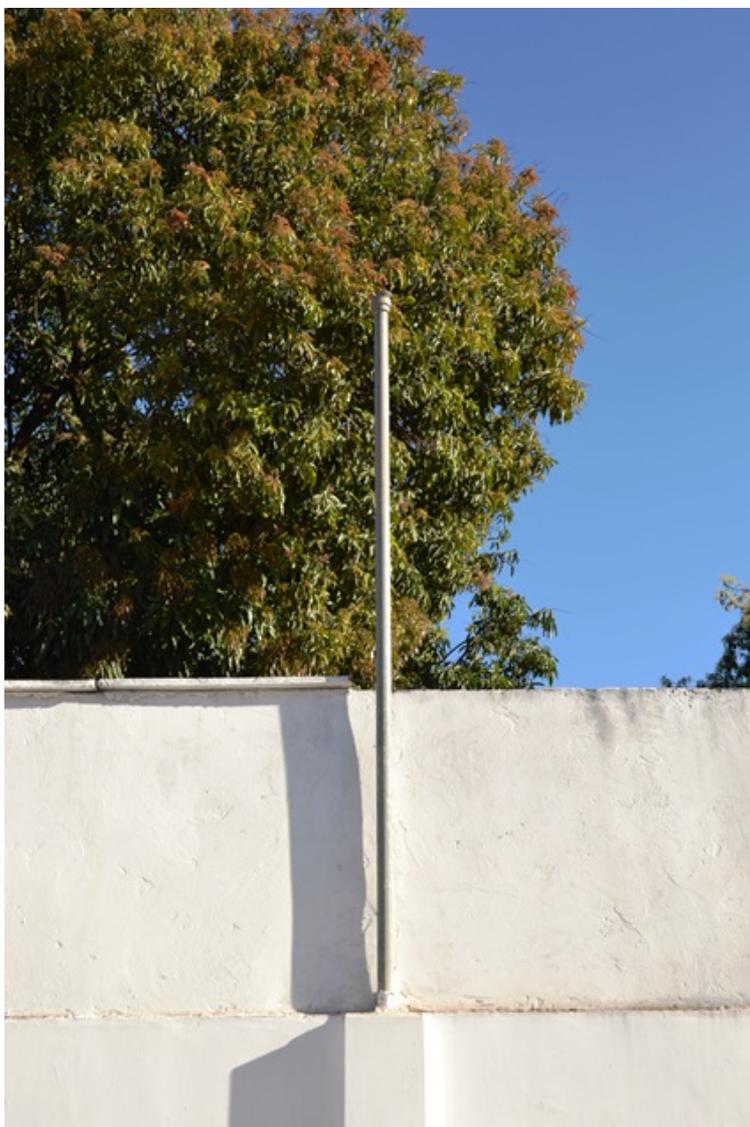
O tanque de OLUC possui capacidade de 5.000 litros, subterrâneo e de parede simples localizado próximo a área de lubrificação e com um respiro contendo terminal corta chamas.

Foto 12: Respiro do tanque de OLUC, com terminal corta-chamas.

Análise: **Cumprido**, foi verificado em vistoria que o terminal corta-chama no respiro do tanque de OLUC foi instalado, foto 12 do relatório fotográfico deste parecer

6. Adequar o tanque de OLUC às normas do artigo 22 da Instrução 213/2013 ( Em caso de tanque de OLUC subterrâneo, este deverá ser do tipo jaquetado, possuir câmara de contenção na descarga selada e monitoramento intersticial, bem como deverá ser feito teste de estanqueidade de acordo com a ABNT 13.784 e suas alterações), **num prazo de 30 dias**.

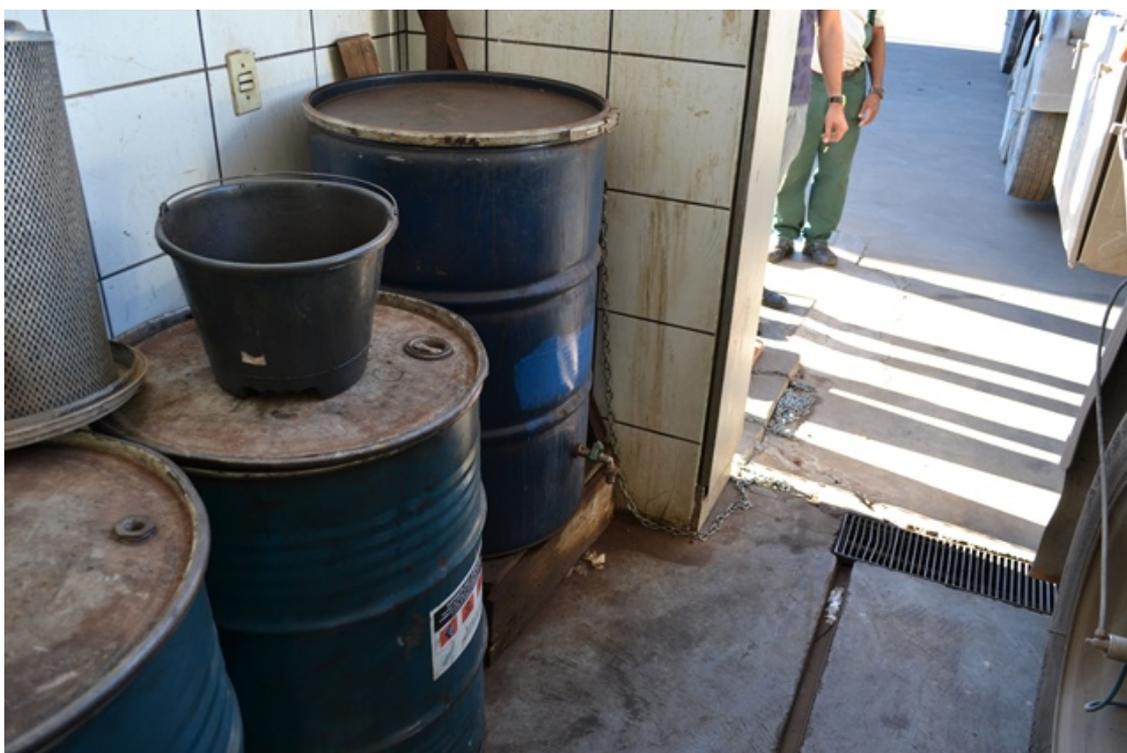
A área de lubrificação possui duas valas de troca de óleo e é parcialmente cercada por canaletes, ficando uma pequena área desprotegida que contém um barril para descarte de OLUC, além de barril para descarte de resíduos contaminados (embalagens de óleos lubrificantes). Ambos, tanto o barril de OLUC quanto o barril para descarte das embalagens de óleo usadas estão em locais com piso impermeabilizado e protegido parcialmente por canaleta direcionado ao SAO exclusivo.

Foto 14: Área de lubrificação contendo barril de OLUC e barril de embalagens contaminadas. Nota-se que esta área está parcialmente contidas entre canaletes.

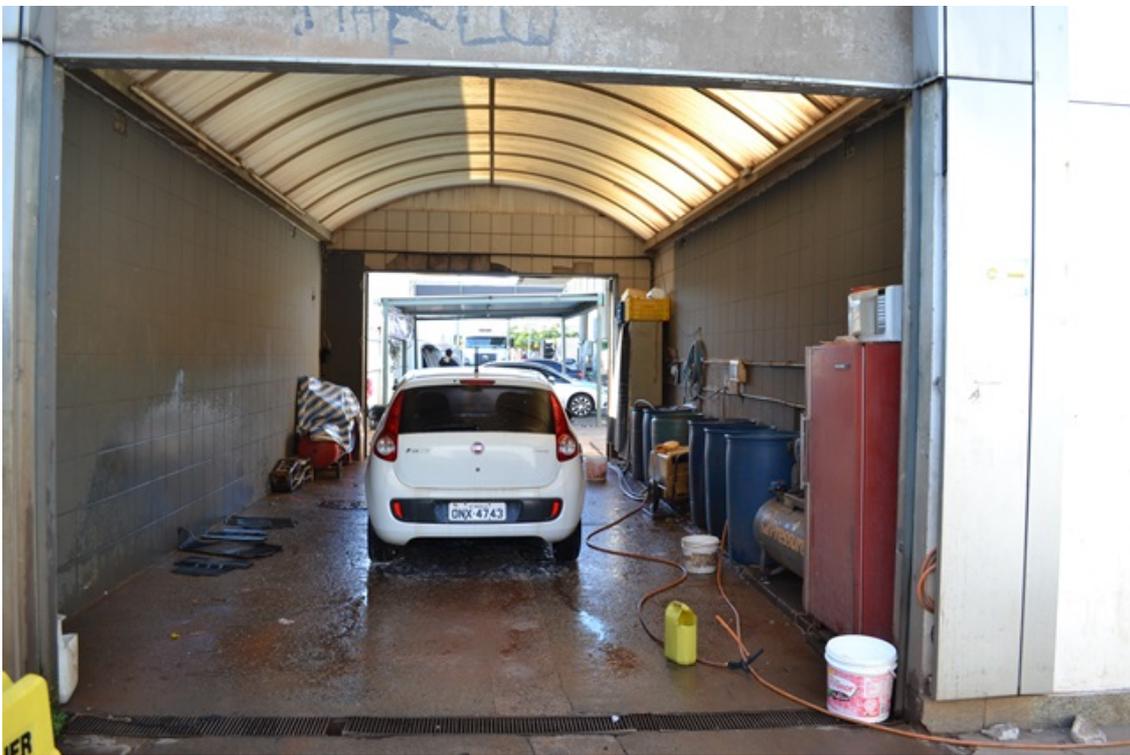
Foto 15: Área de lavagem de veículos contidas em canaletes e com caixa central.

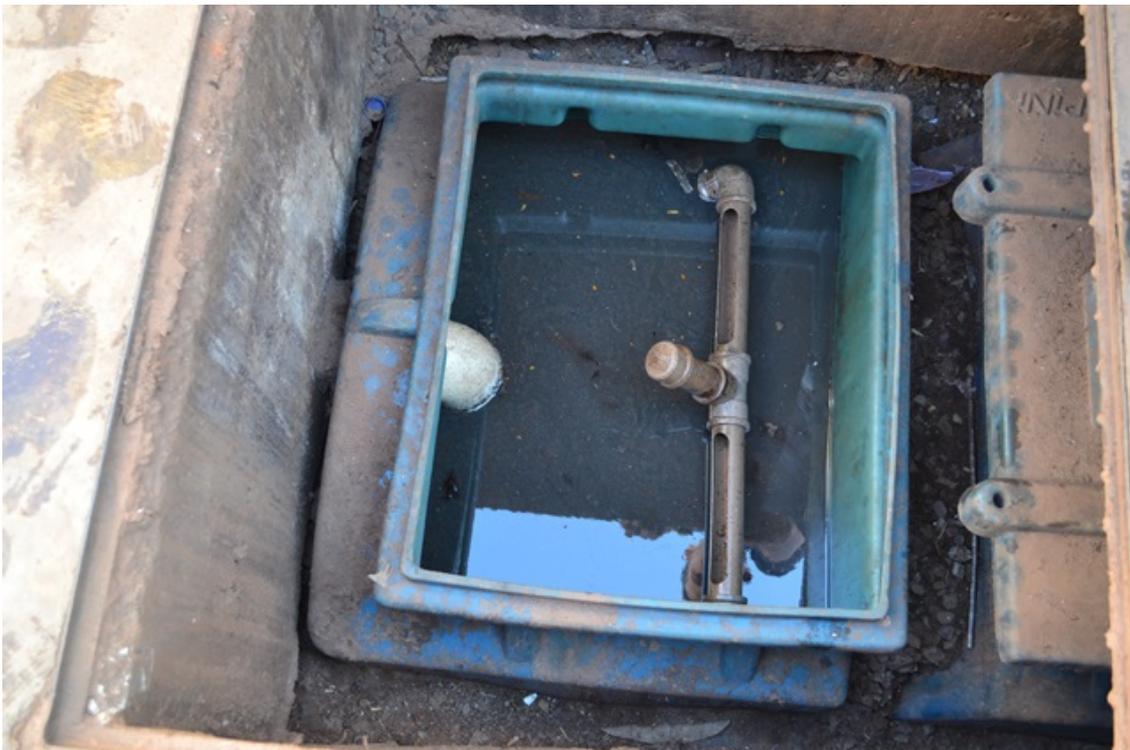
A área de lavagem encontrava-se em operação, com piso em concreto e cobertura metálica. A área de lavagem de veículos é cercada por canaletes e conta com caixa central, para essa área existe um sistema separador, em modelo compacto onde a caixa de areia, separadora e caixa coletora se encontram dentro de um mesmo módulo, nota-se a boa manutenção do sistema, exceto a caixa de área que deixa passar sólidos como observado na foto 16 do relatório fotográfico deste parecer.

Foto 16: Caixa Separadora do SAO da área de lavagem de veículos. Nota-se a presença de resíduos sólidos denotando o mau desempenho do sistema.
