Parecer Técnico SEI-GDF n.º 212/2019 - IBRAM/PRESI/SULAM/DILAM-V

**Interessado:** Cascol Combustíveis para Veículos Ltda

**Atividade Licenciada:** Posto Revendedor de Combustíveis

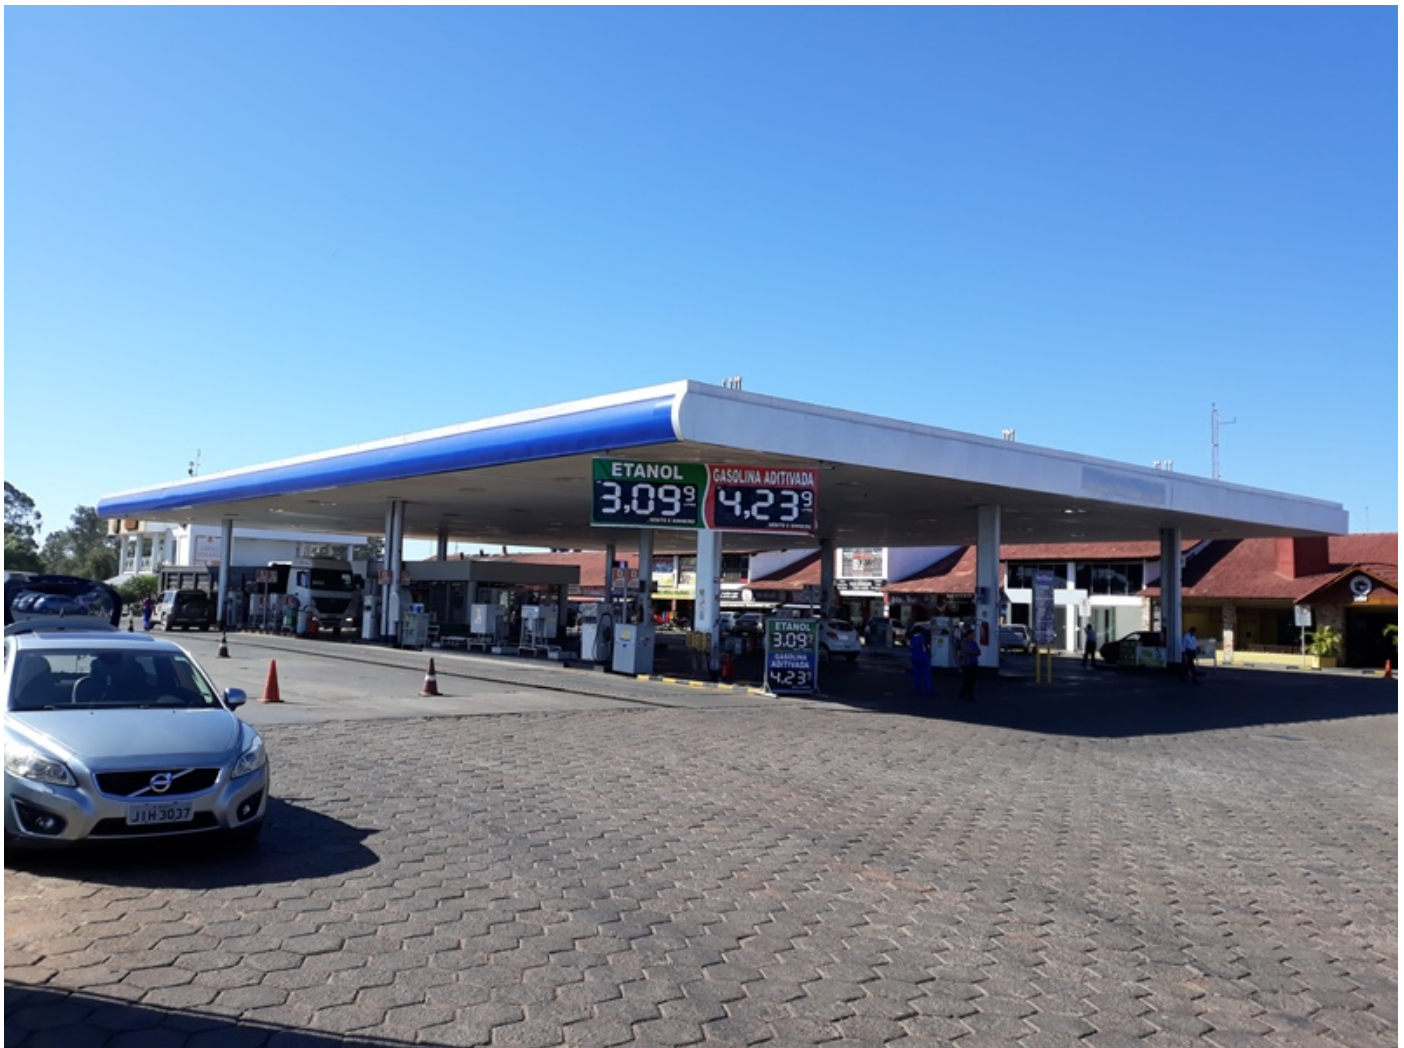
A pista de abastecimento possui piso em concreto impermeabilizado com a presença de poucas fissuras, coberta e sendo circundada por canaletes direcionados para o sistema separador em conformidade com as normas técnicas. No posto existem 8 ilhas, com 8 unidades de abastecimento, todas do mesmo modelo com dois bicos injetores cada, totalizando 56 bicos. Todas as unidades de abastecimento apresentam câmara de contenção com a manutenção adequada e onde é possível detectar a presença de válvula de retenção (*check valve*) nas tubulações que transportam combustível, bem como de que todas estas tubulações se encontram dentro da projeção da câmara de contenção. No empreendimento existem quatro unidades de filtro de diesel todos dotados de câmaras de contenção da unidade filtrante em conformidade com as normas técnicas e com manutenção adequada. Na ocasião foi observada adequação nas tubulações metálicas solicitada anteriormente pelo IBRAM.

**Figura 02** - Visão geral da pista de abastecimento, coberta, circundada por canaletes e piso impermeabilizado.

5. Reparar o piso da área de abastecimento que se encontra com rachaduras;  
Análise: Cumprido. Durante a vistoria técnica foi possível identificar que o piso foi reparado e impermeabilizado, porém, devido ao tempo desde a última análise é possível observar o surgimento de novas fissuras que necessitam de reparo e impermeabilização adequada.

4. Adequar, **em um prazo de 30 dias**, todas as tampas das descargas seladas que estiverem danificadas;
5. Adequar, **em um prazo de 30 dias**, a caixa de areia do sistema separador de água e óleo próximo ao comércio, que apresenta fissuras que necessitam ser corrigidas, da mesma forma, corrigir as fissuras presentes na pista de abastecimento, de forma torna-la totalmente impermeável;

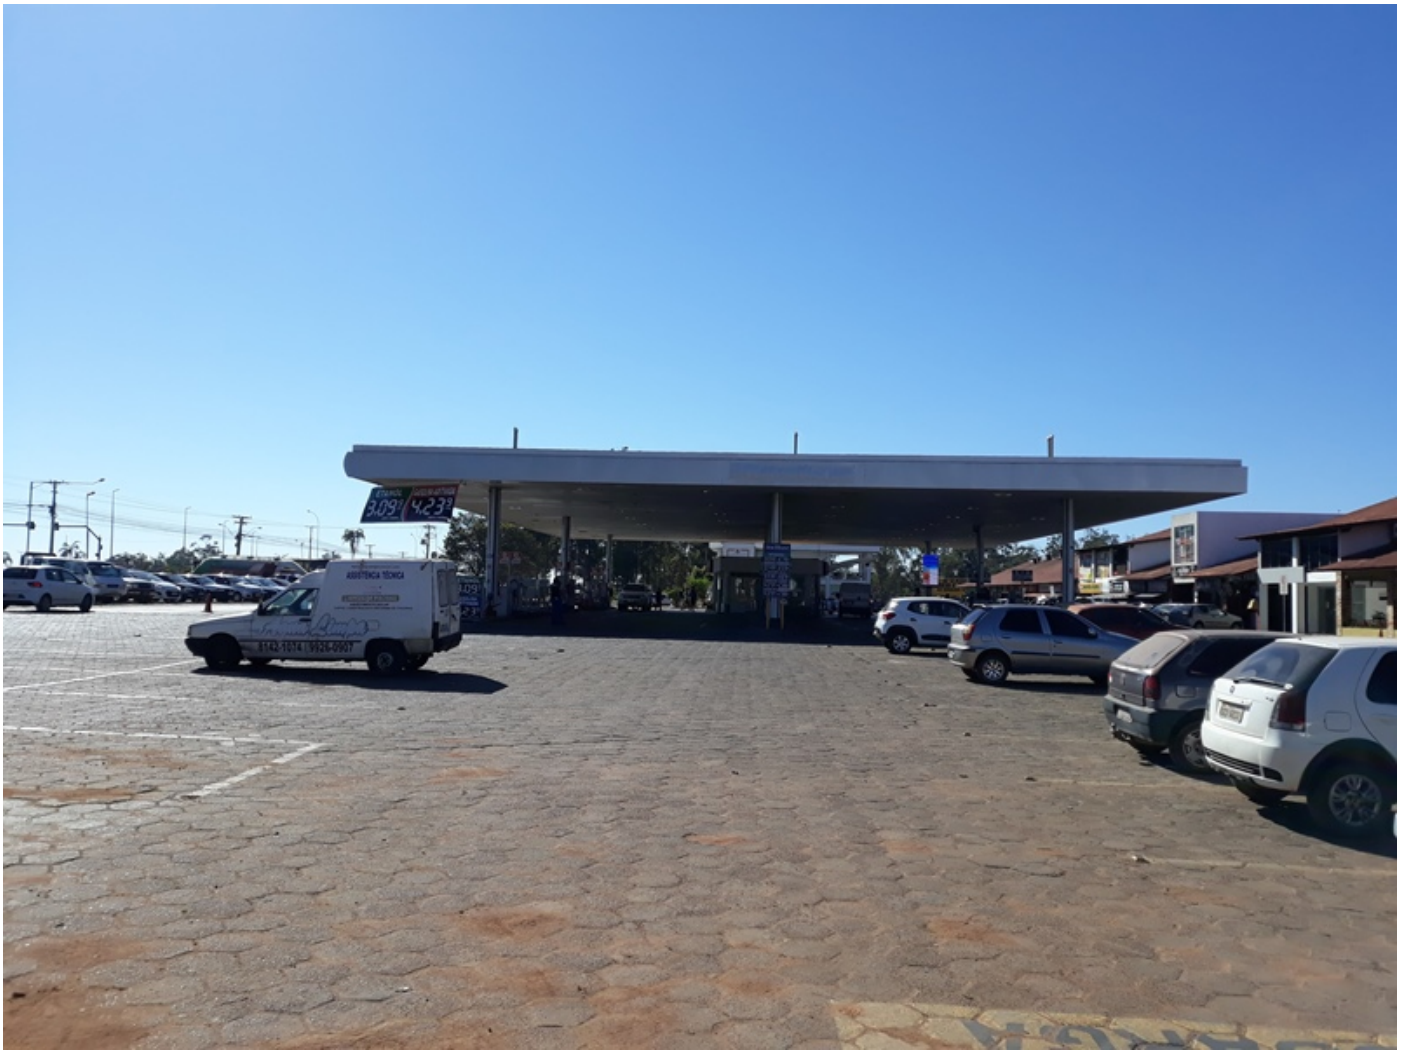
**Figura 03** - Visão lateral do empreendimento, onde é possível ver os três conjuntos de respiros das câmaras do tanque, todos dotados de terminal corta-chamas na cobertura da pista de abastecimento.

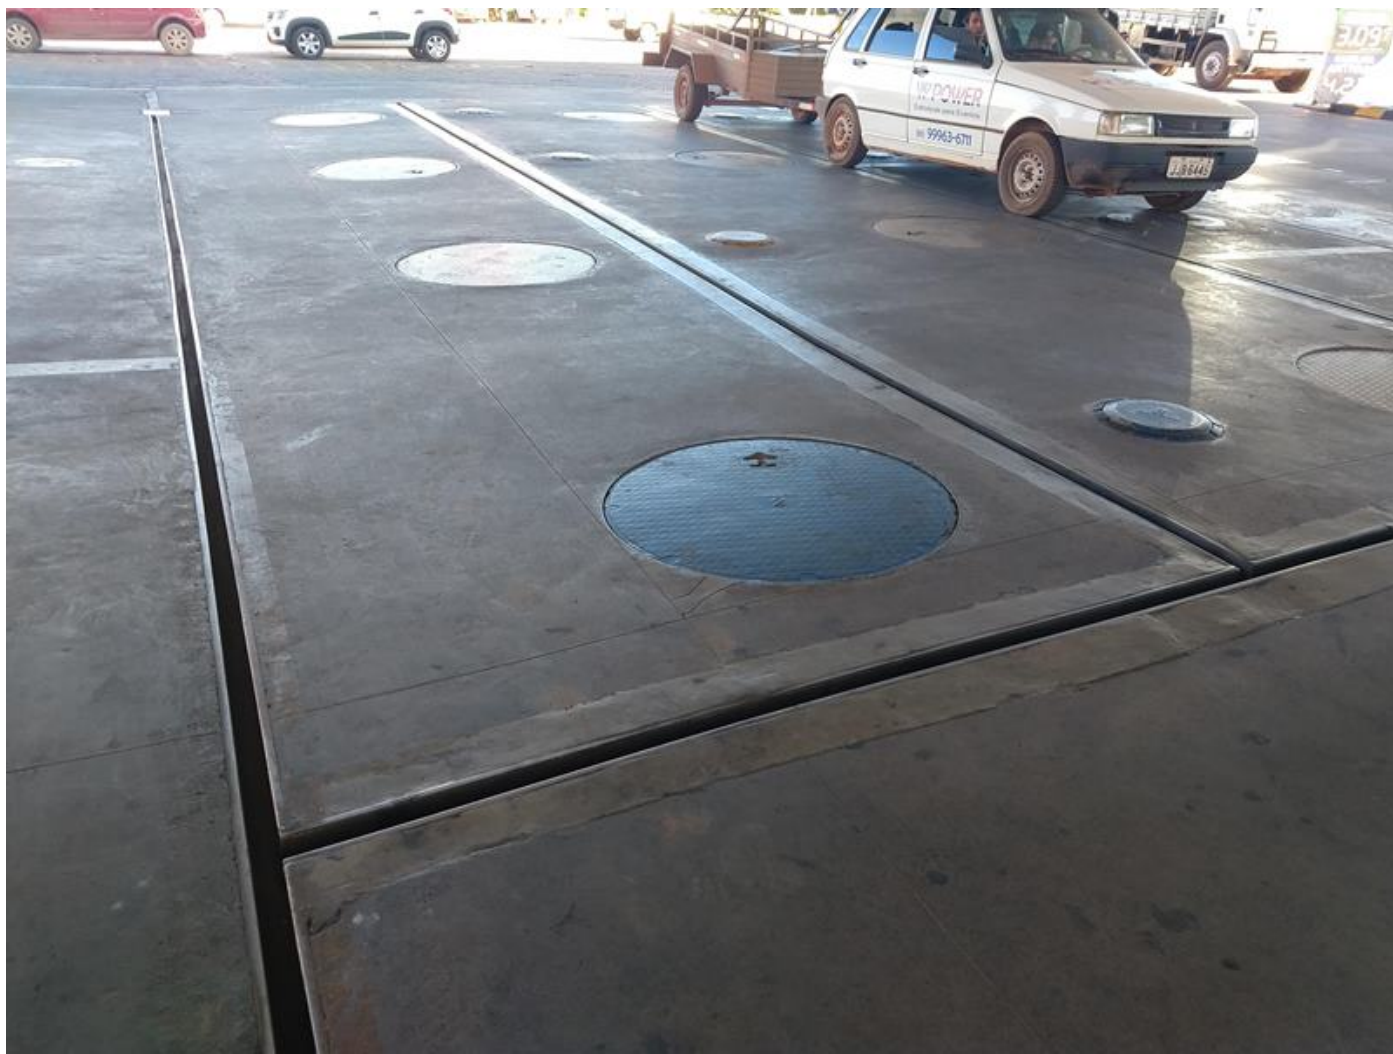
**Figura 04** - Área de tancagem, no interior da pista de abastecimento e cercada por canaletes.

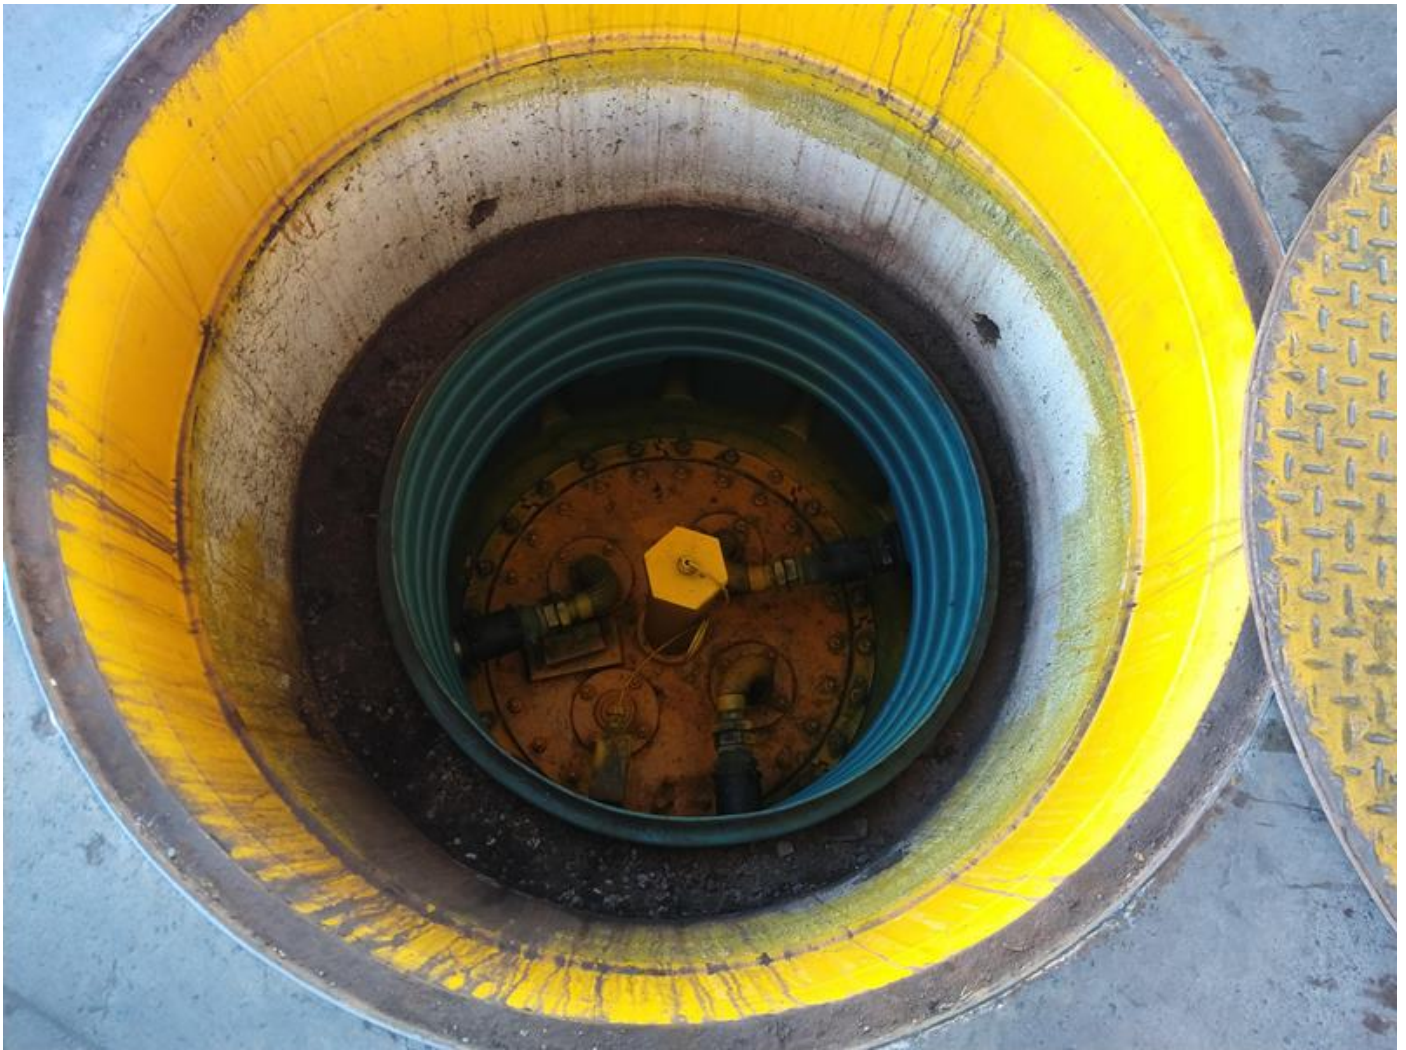
**Figura 05** - Câmara de contenção no acesso à boca de visita do ranque, observa-se tubulações em PEAD e controle de estoque eletrônico, infelizmente não foi possível observar o conteúdo da placa de identificação desta unidade.

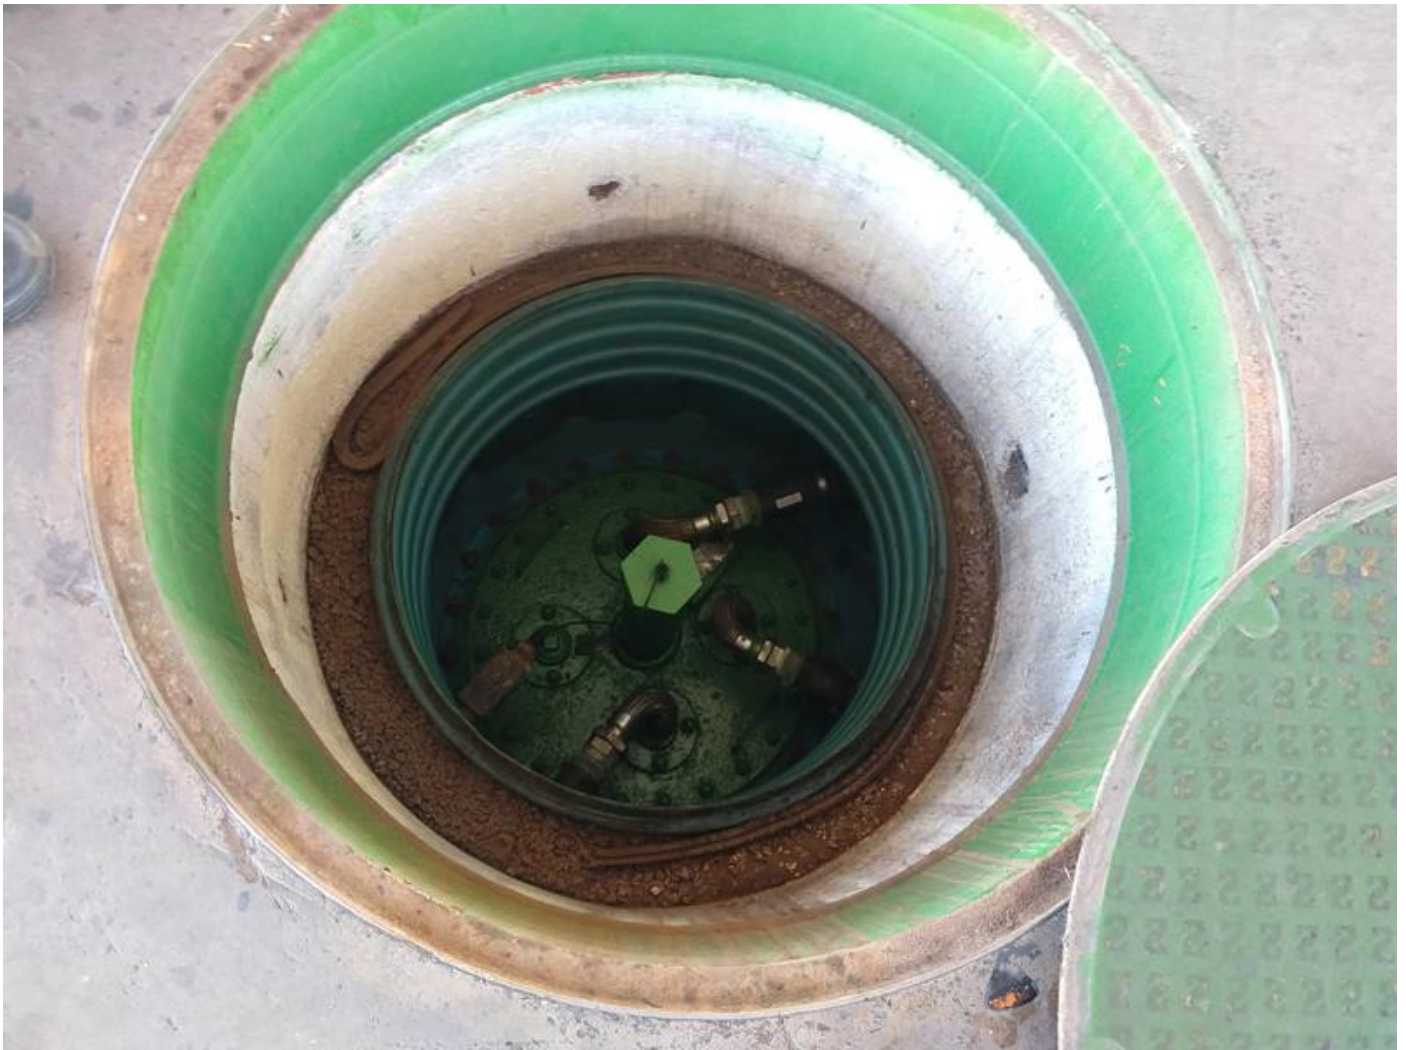
**Figura 06** - Câmara de contenção no acesso à boca de visita do ranque, observa-se tubulações em PEAD e controle de estoque eletrônico (2).

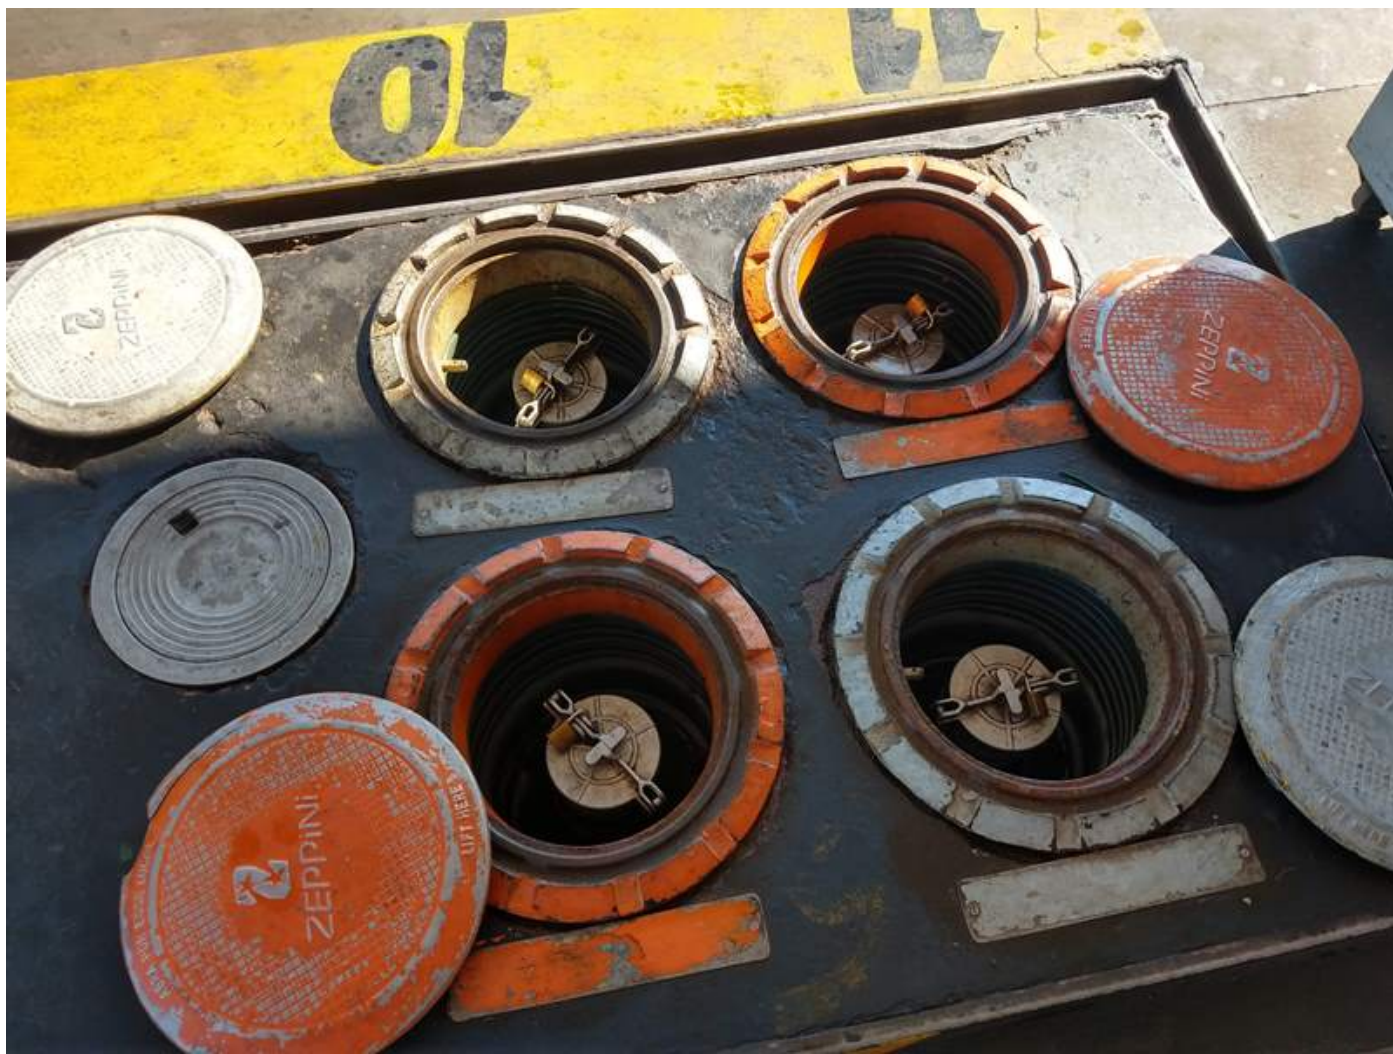
**Figura 07** - Descargas seladas a distância, todas localizadas no interior da pista de abastecimento, cercadas por canaletas, com câmara de contenção e manutenção adequada.

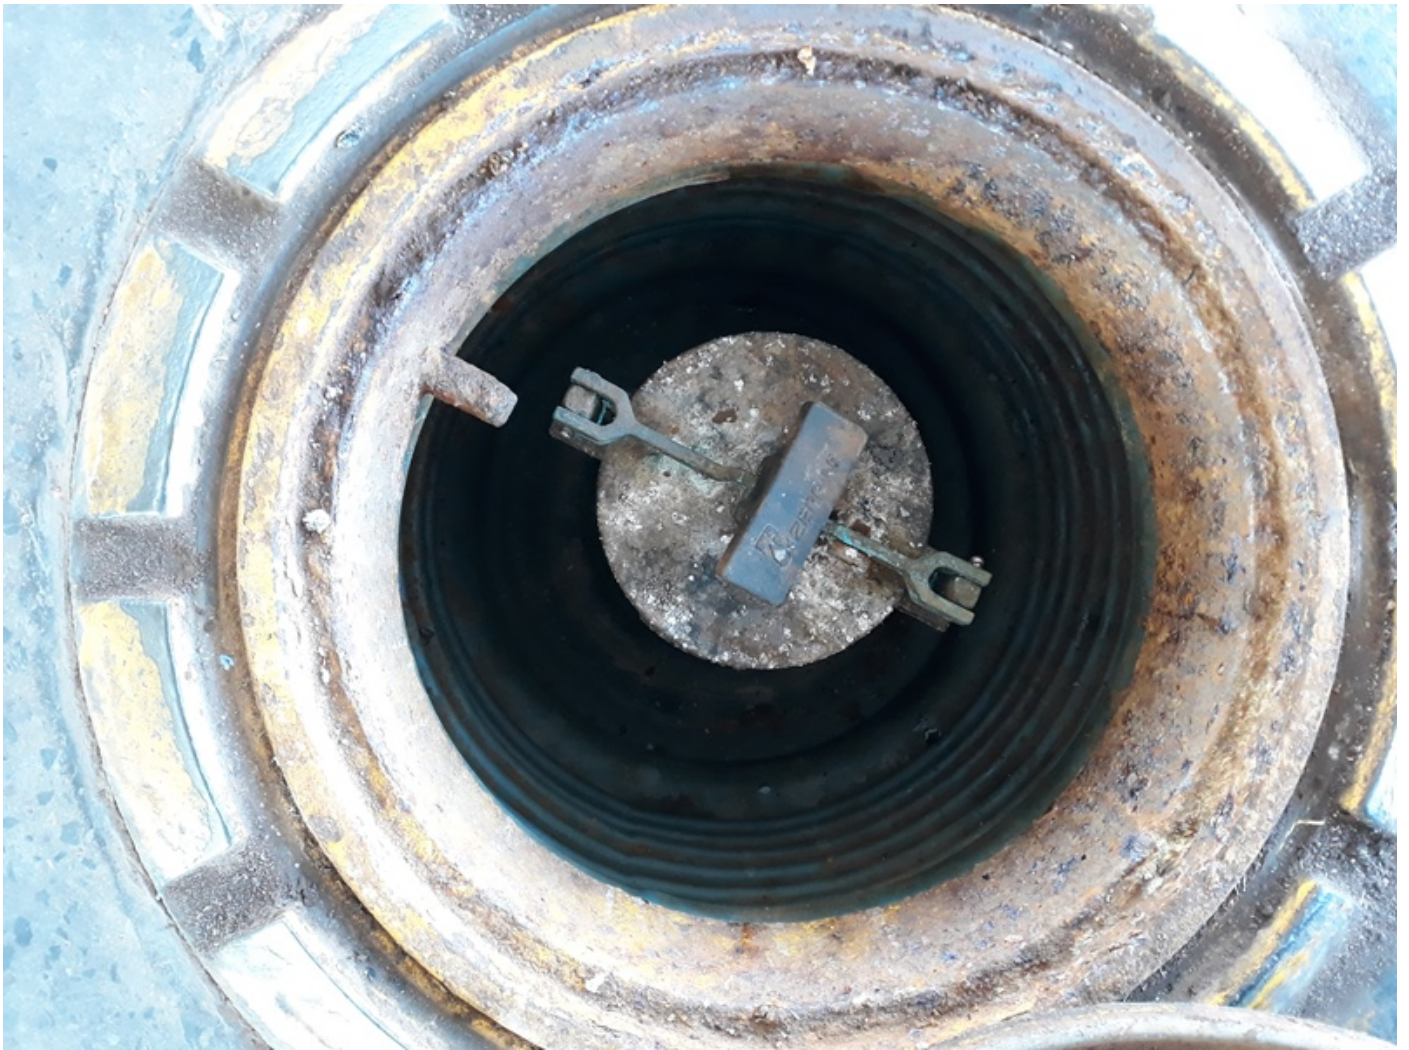
**Figura 09** - Descarga selada sobre o tanque dotada de câmara de contenção e com boa manutenção, observa-se, entretanto, necessidade de substituição da tampa que se encontra deteriorada.

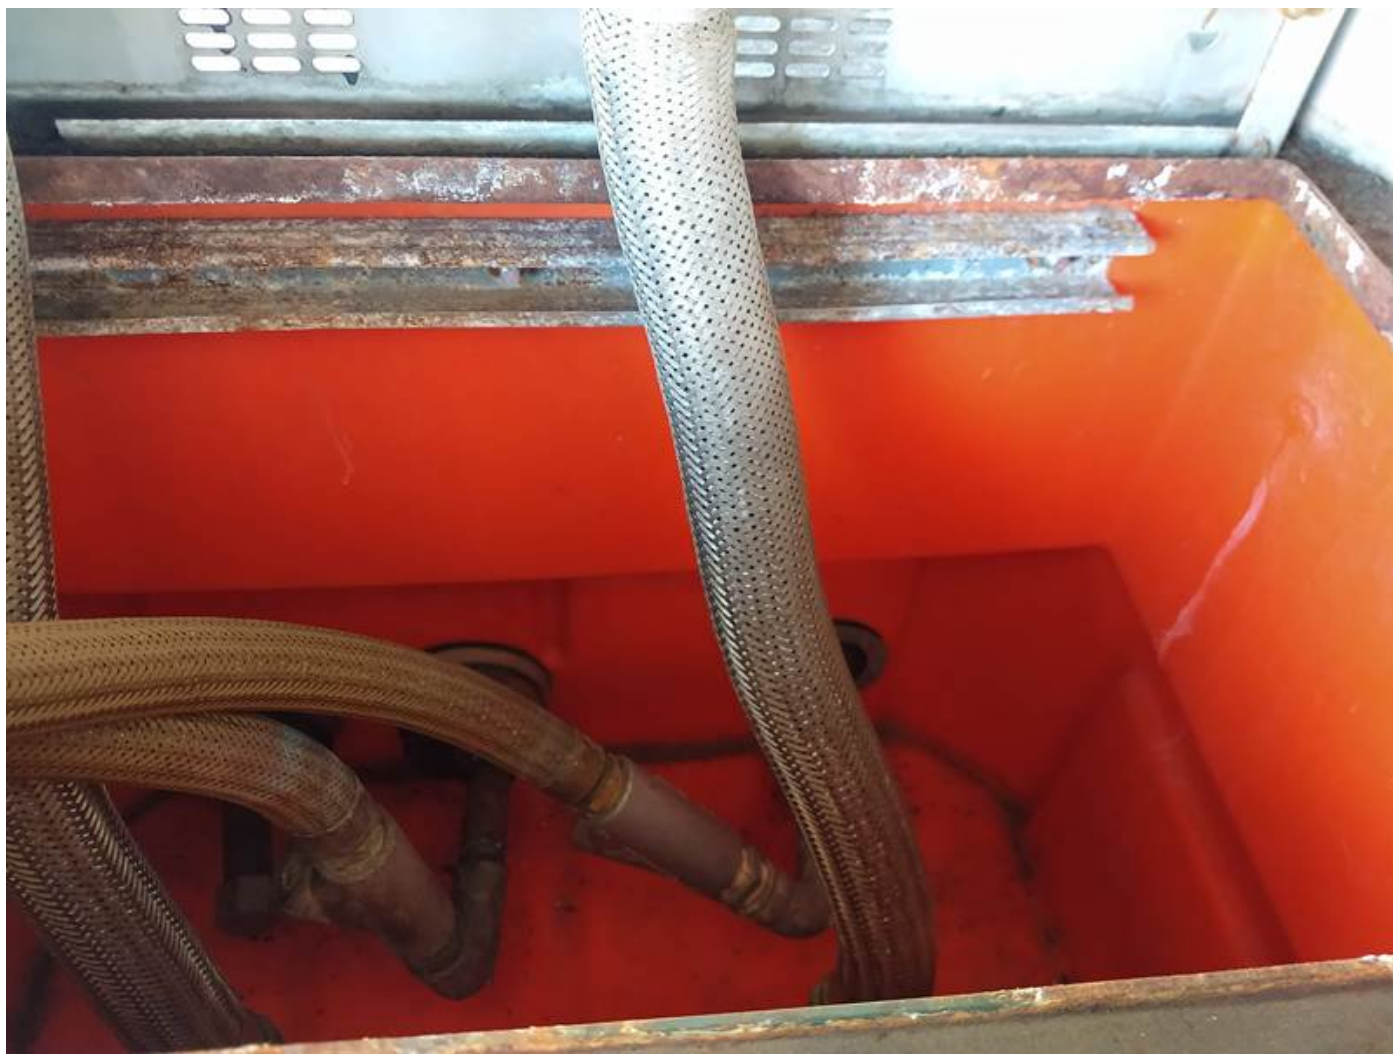
**Figura 11** - Câmara de contenção da unidade filtrante, observa-se boa manutenção do equipamento e tubulações em conformidade com as normas técnicas.

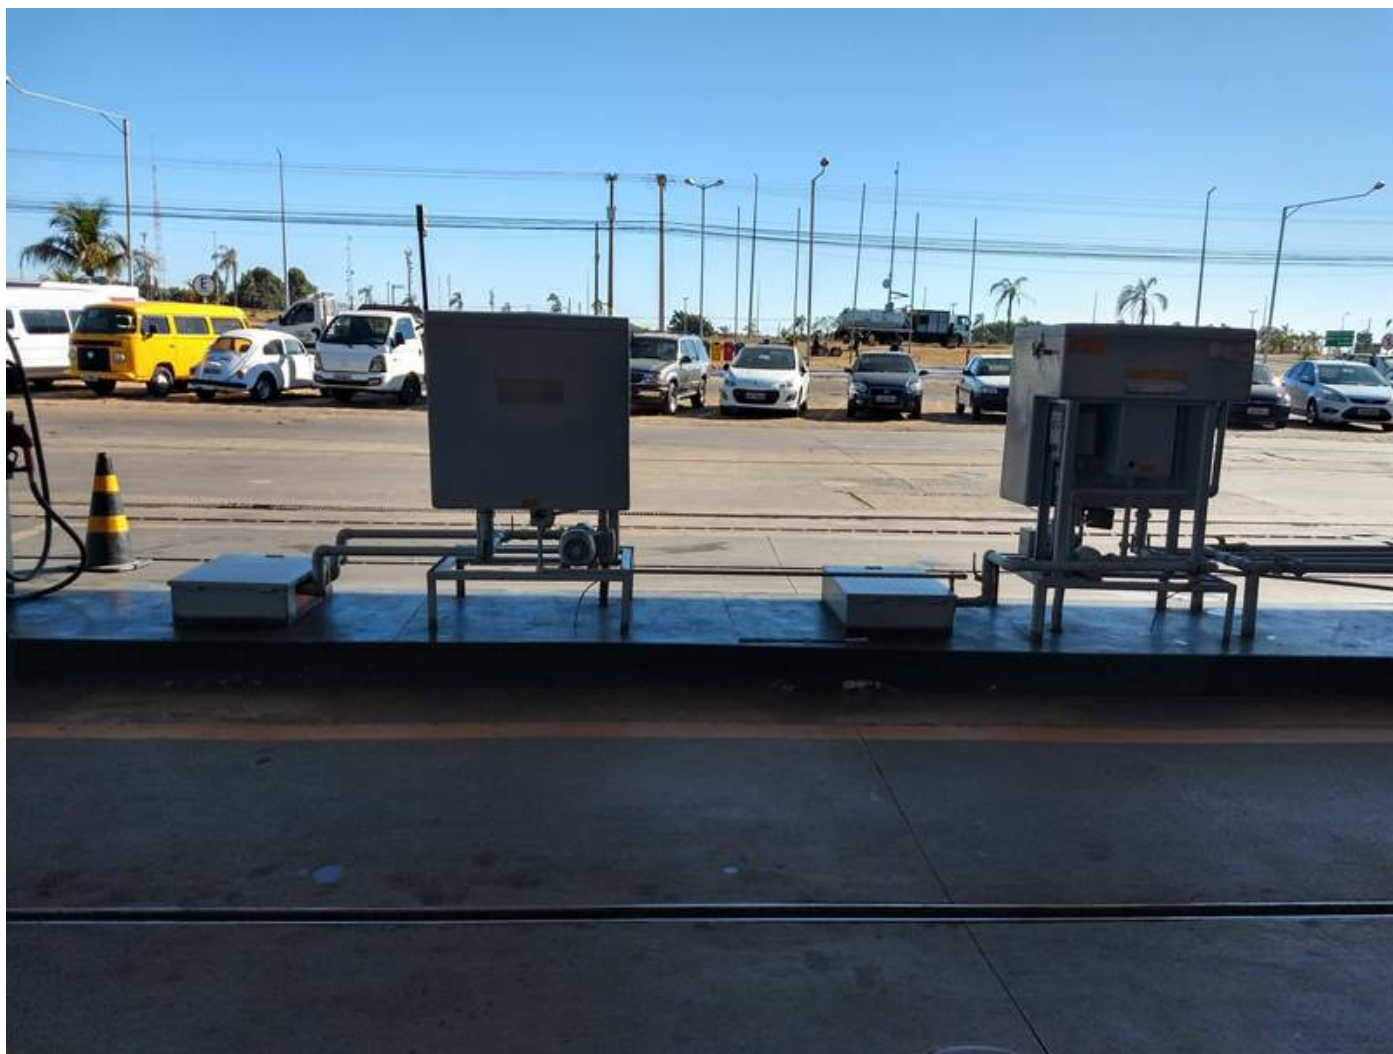
**Figura 13** - Unidades filtrantes de diesel, foram efetuadas correções na tubulação para se adequar às normas técnicas.

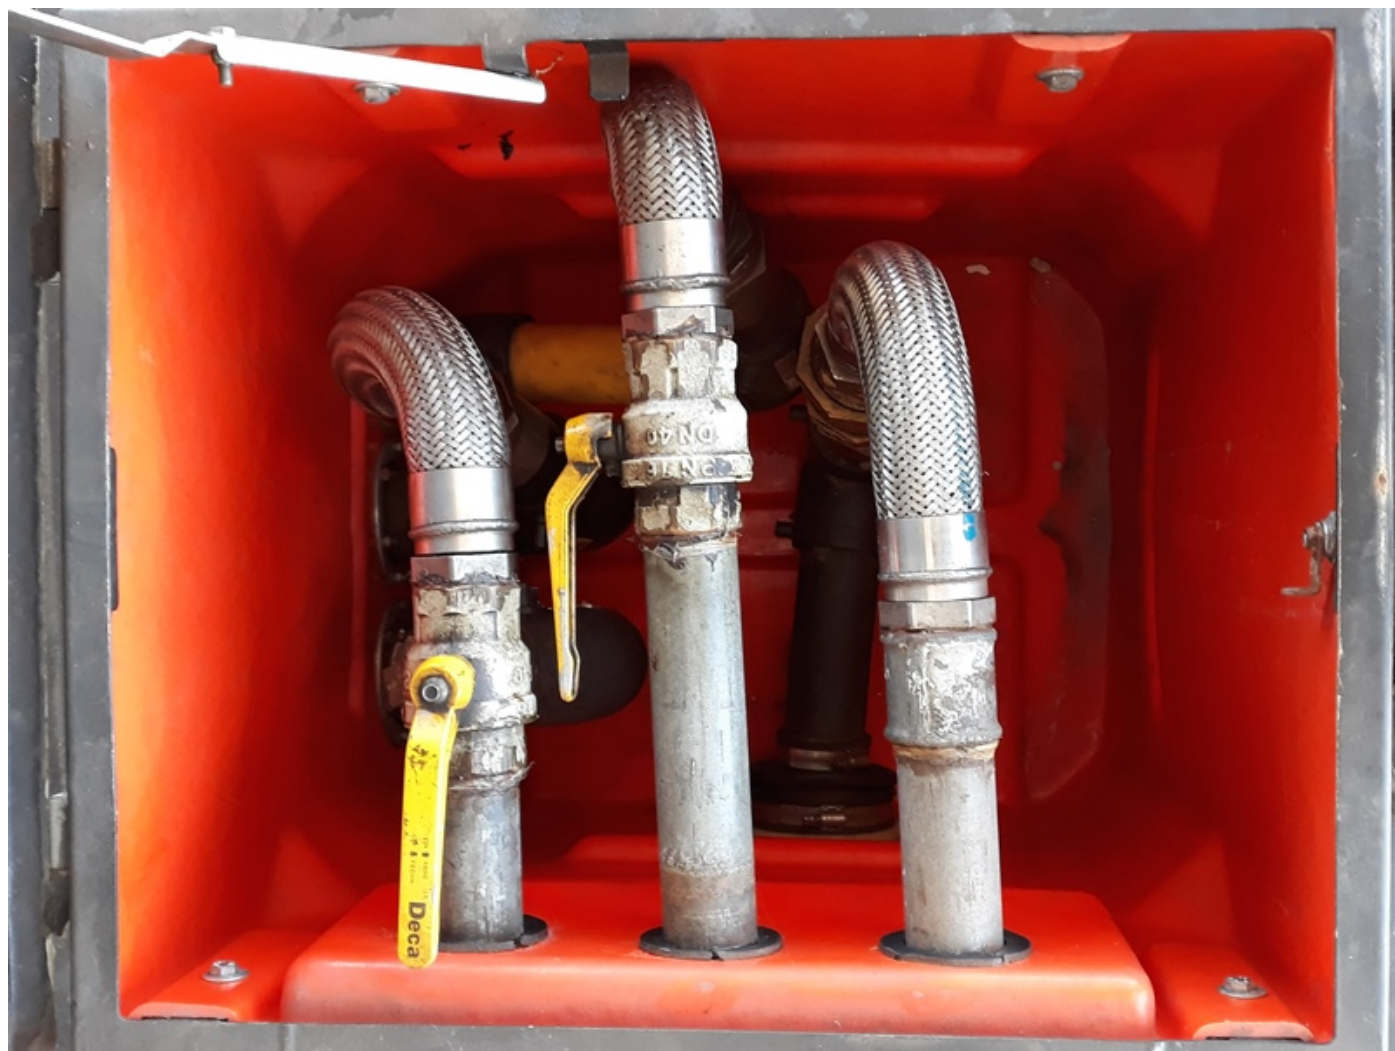
**Figura 14** - Interior da câmara de contenção da unidade filtrante, observa-se tubulação não metálica para o trecho subterrâneo e metálica para o trecho aéreo.

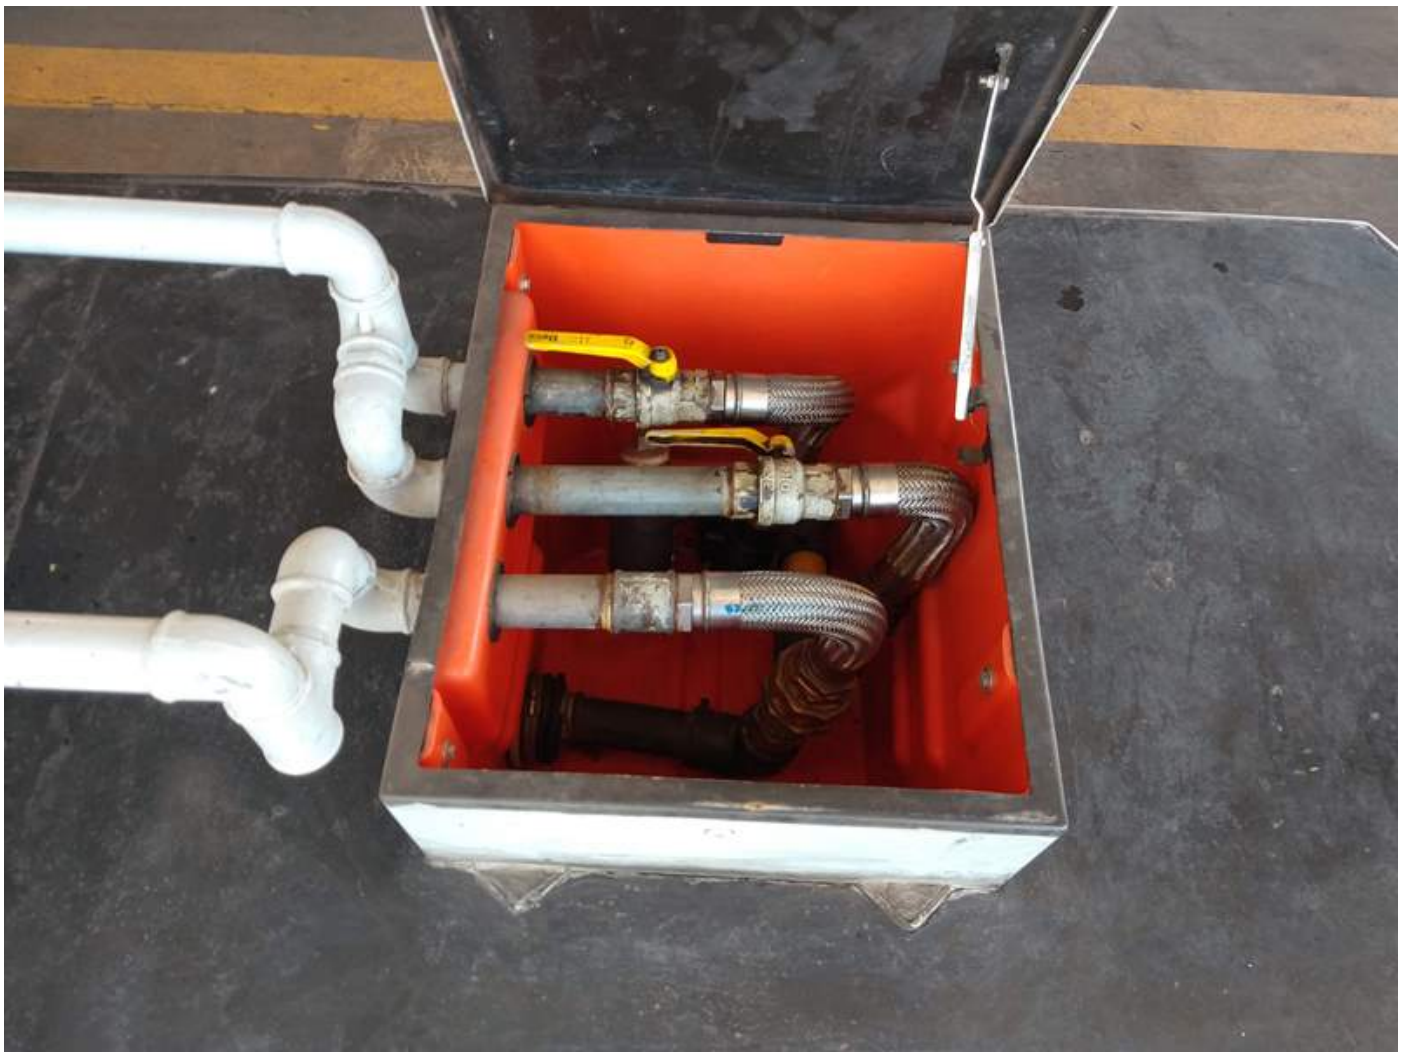
**Figura 15** - Câmara de contenção da unidade filtrante de diesel.

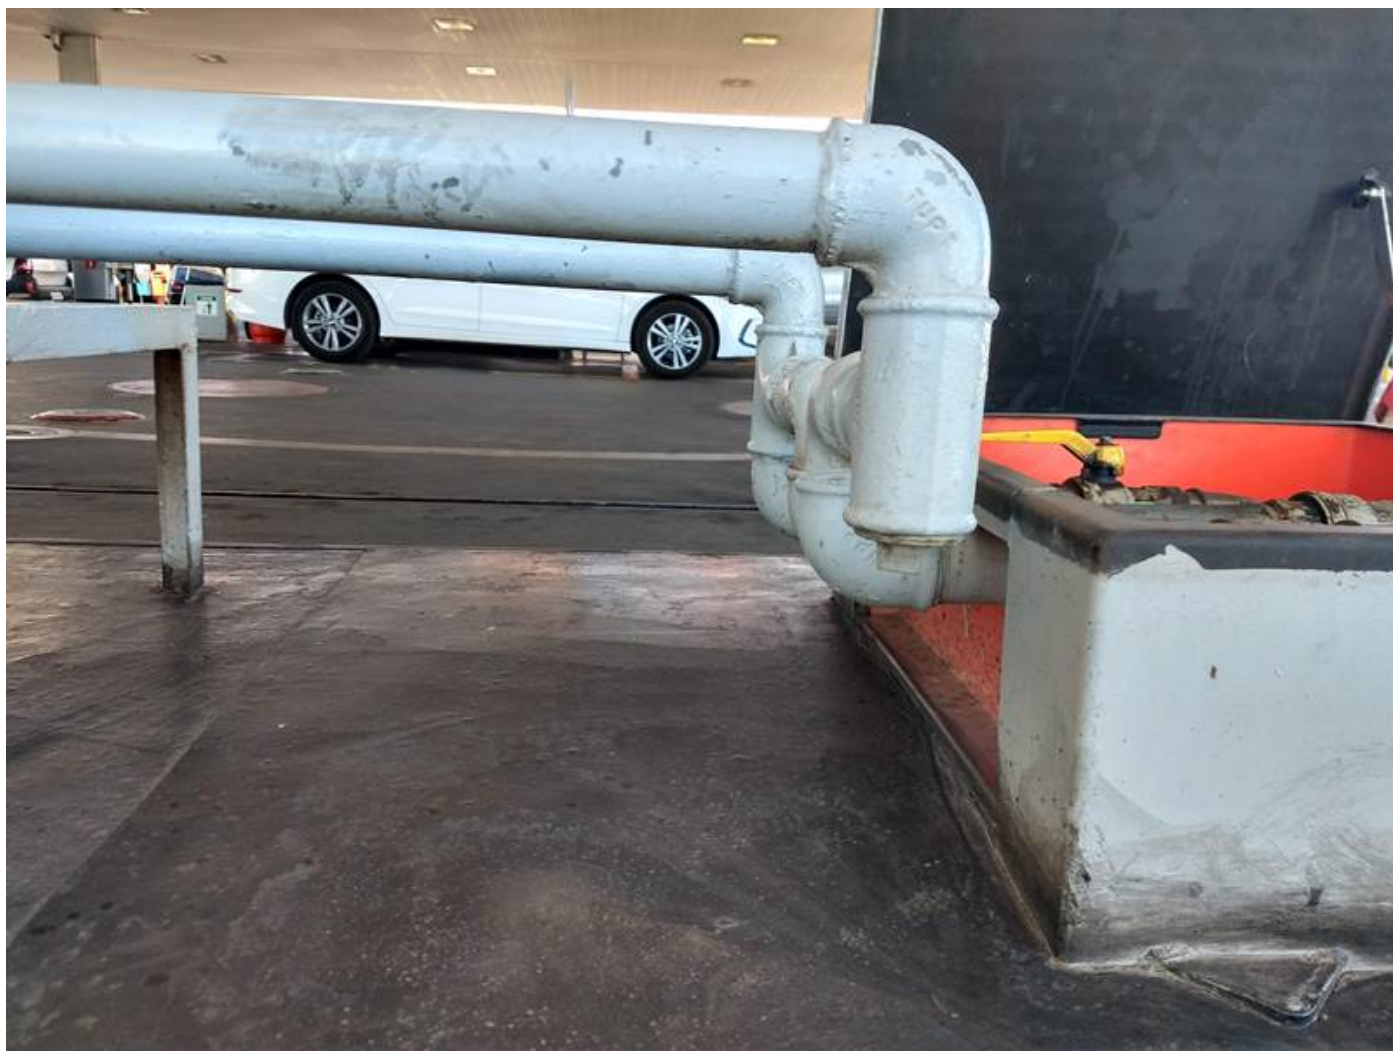
**Figura 16** - Destaque das tubulações da unidade filtrante, observa-se que não existe mais tubulação metálica subterrânea e a troca de material é feita na câmara de contenção.

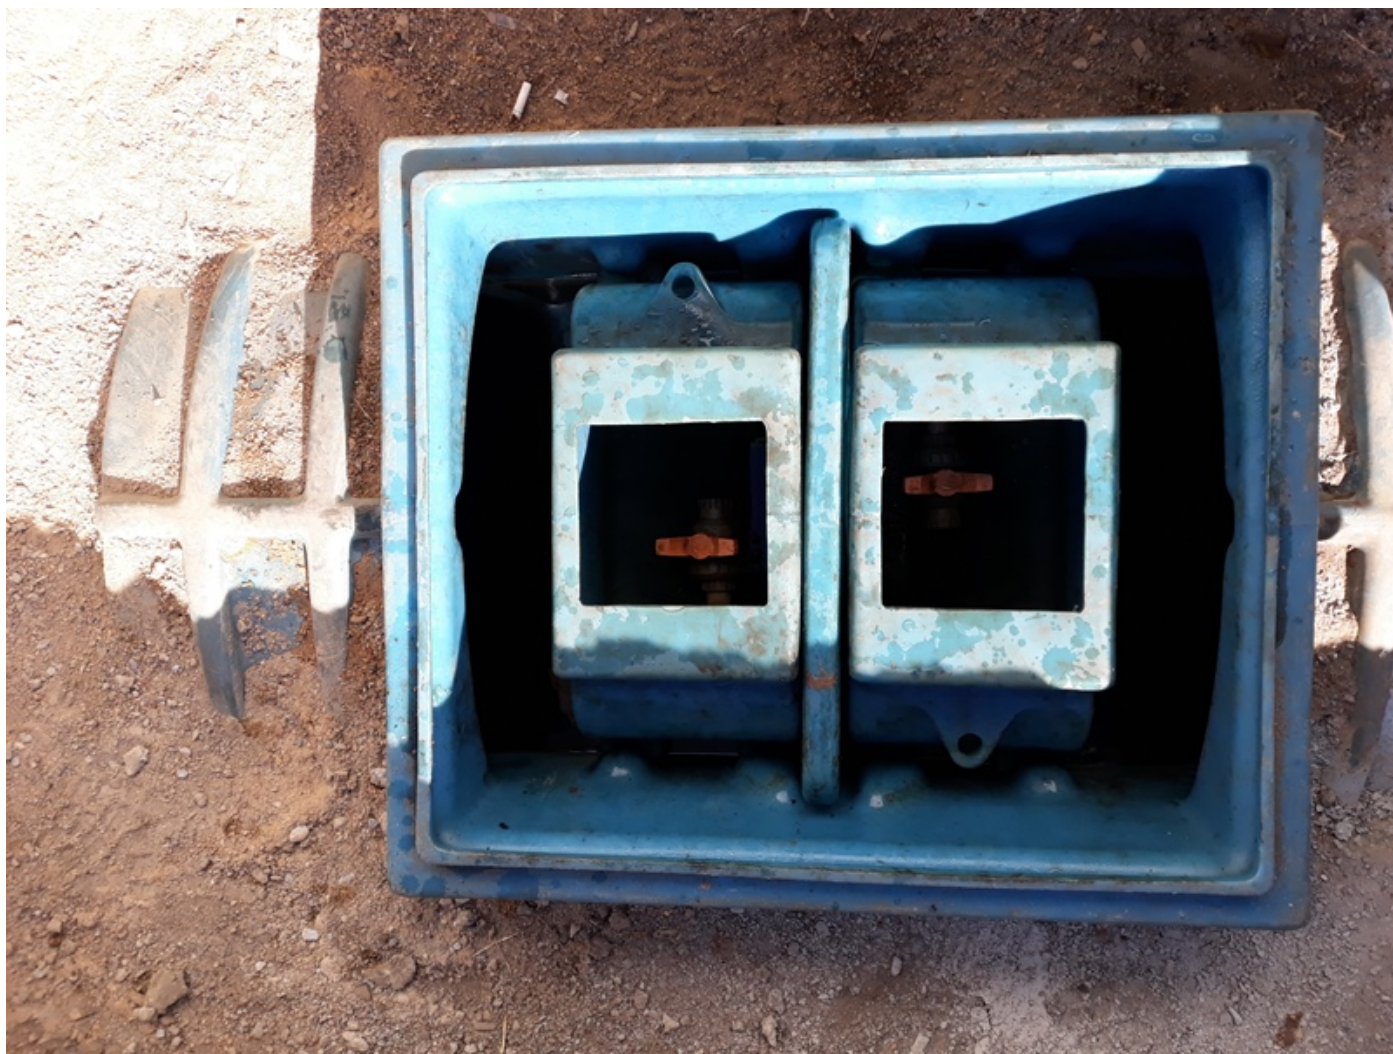
O posto conta com dois sistemas separadores de água e óleo, que atendem a pista de abastecimento. Estes sistemas separadores são mistos composto por caixa de areia, caixa separadora de água e óleo (pré moldada), caixa coletora de óleo e caixa de amostragem, a manutenção do sistema pode ser considerada satisfatória e seu sistema aparenta funcionamento adequado. Entretanto, destaca-se que a caixa de areia do sistema separador 2 apresentavam fissuras que necessitam ser corrigidas.

**Figura 17** - Caixa separadora de água e óleo e coletor de óleo (modelo compacto).

1. Adequar o sistema separador de água e óleo - SAO da área de abastecimento. O sistema deverá ser instalado conforme as normas da ABNT/NBR 14.605-2, e aos padrões estabelecidos pela CAESB;  
Análise: Cumprido. O sistema separador encontrado na vistoria técnica apresentou conformidade com as normas técnicas e boa manutenção. Entretanto, destaca-se que a caixa de areia do sistema separador próximo ao comércio necessita de reparos por apresentar fissuras em seu interior.

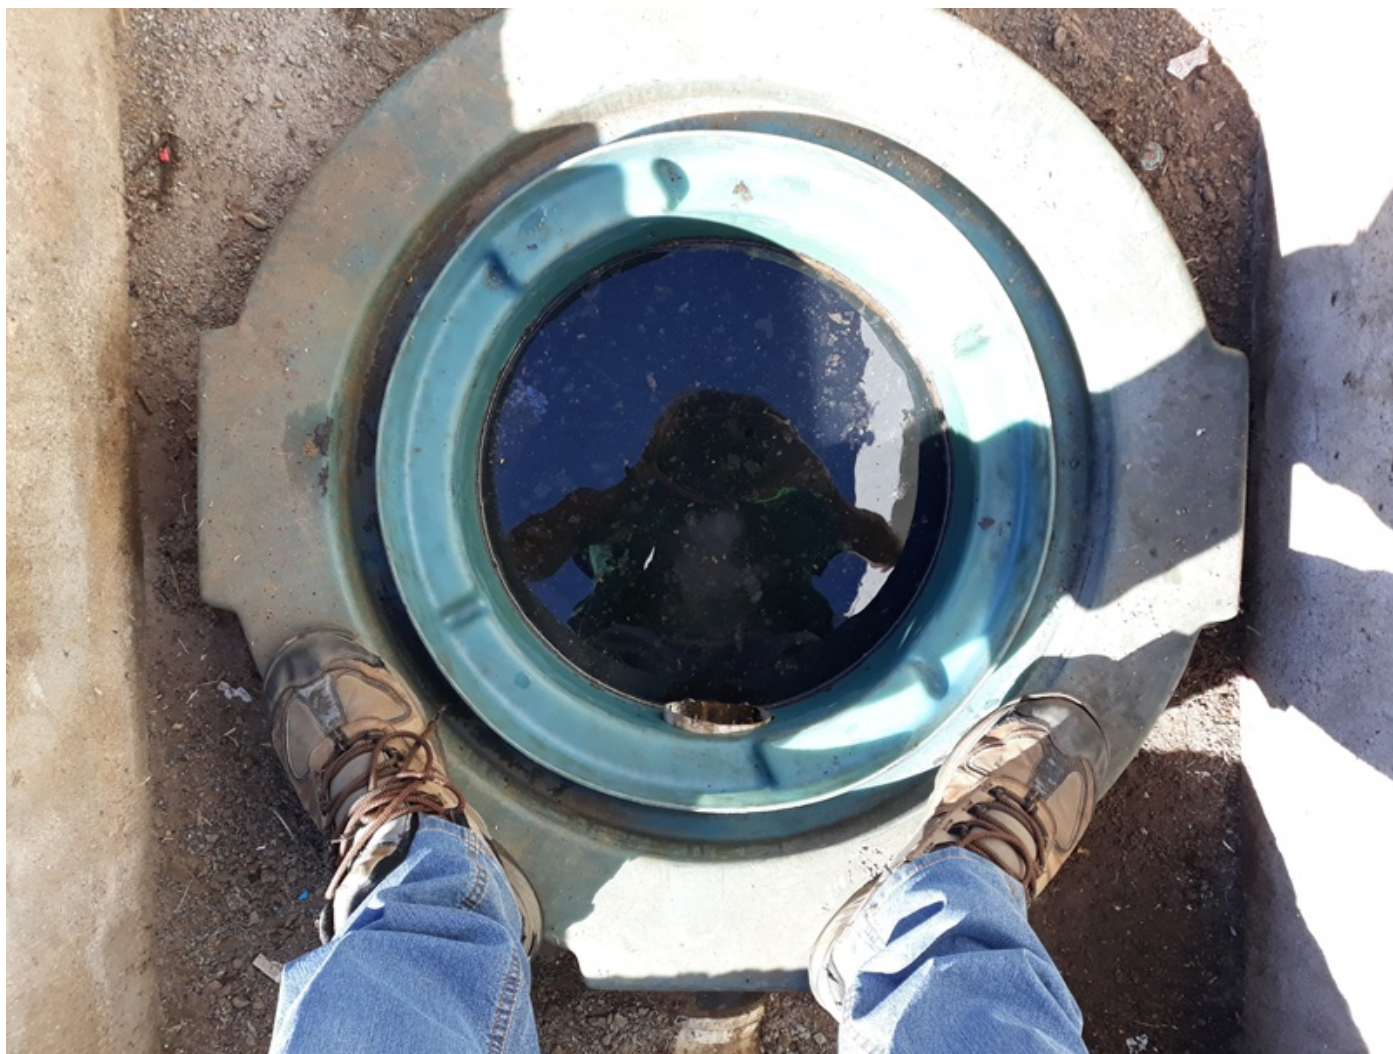
**Figura 18** - Caixa separadora de areia.
