Parecer Técnico SEI-GDF n.º 212/2019 - IBRAM/PRESI/SULAM/DILAM-V

**Interessado:** Cascol Combustíveis para Veículos Ltda

**Atividade Licenciada:** Posto Revendedor de Combustíveis

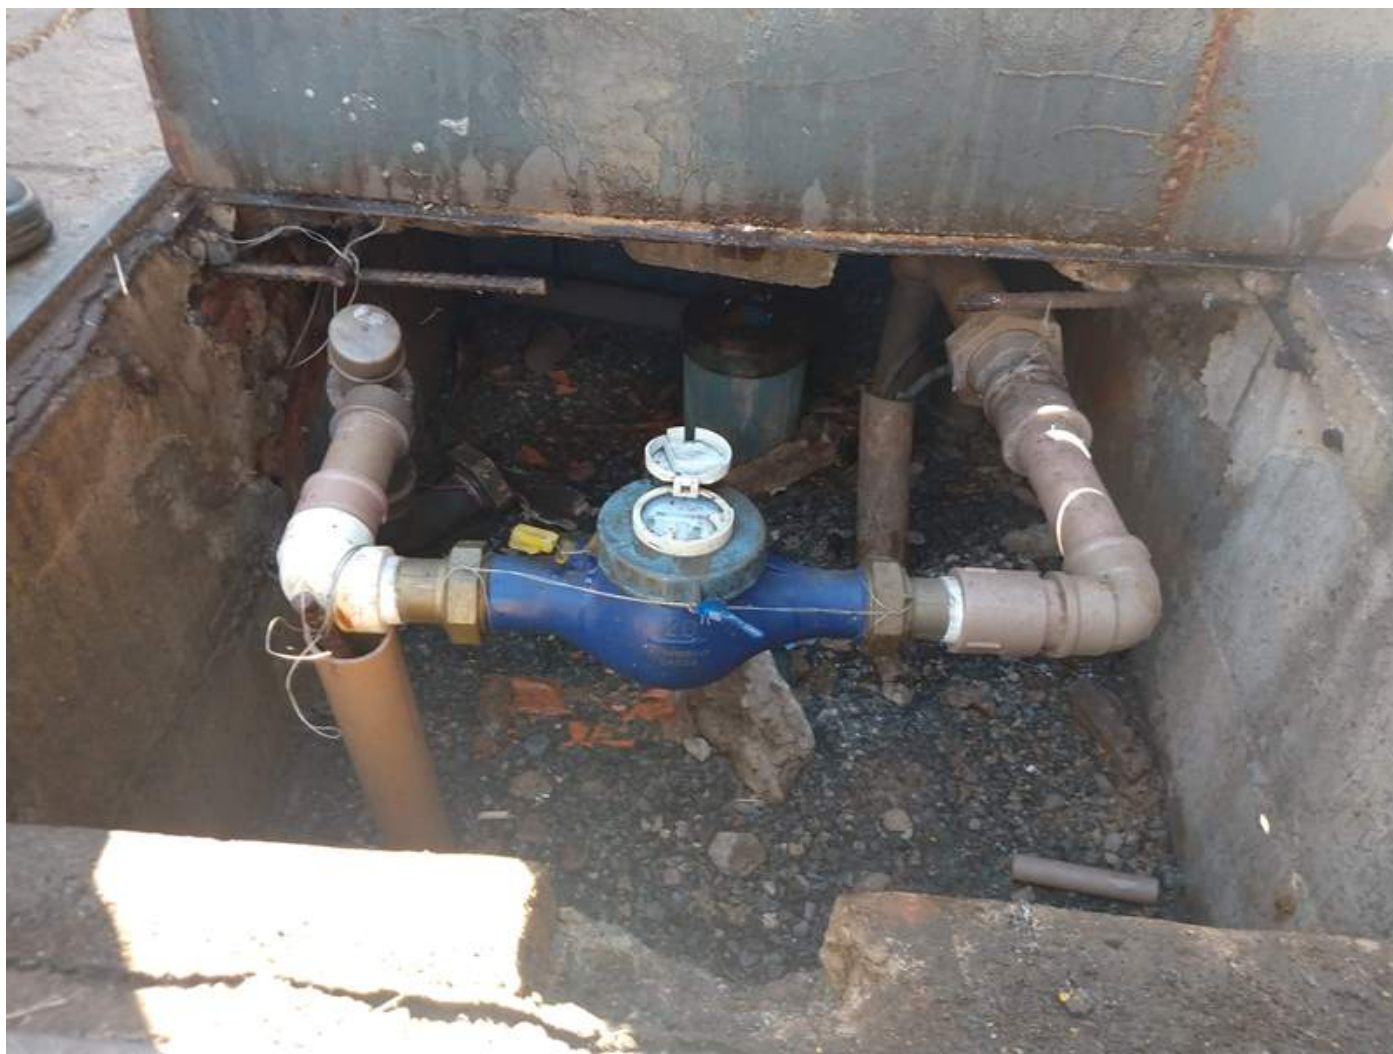
O poço de captação de água do empreendimento se encontrava desativado, munida da informação da existência de outro poço de captação no empreendimento Motel Colorado, a Equipe Técnica esteve no estabelecimento, unicamente para coletar informações sobre o poço, no qual foi informado de que este continuava em funcionamento porém era utilizado somente para as atividades de irrigação dos jardins.

**Figura 19** - Poço de captação de água desativado, seu uso foi interrompido até a finalização do gerenciamento de área contaminada no local.

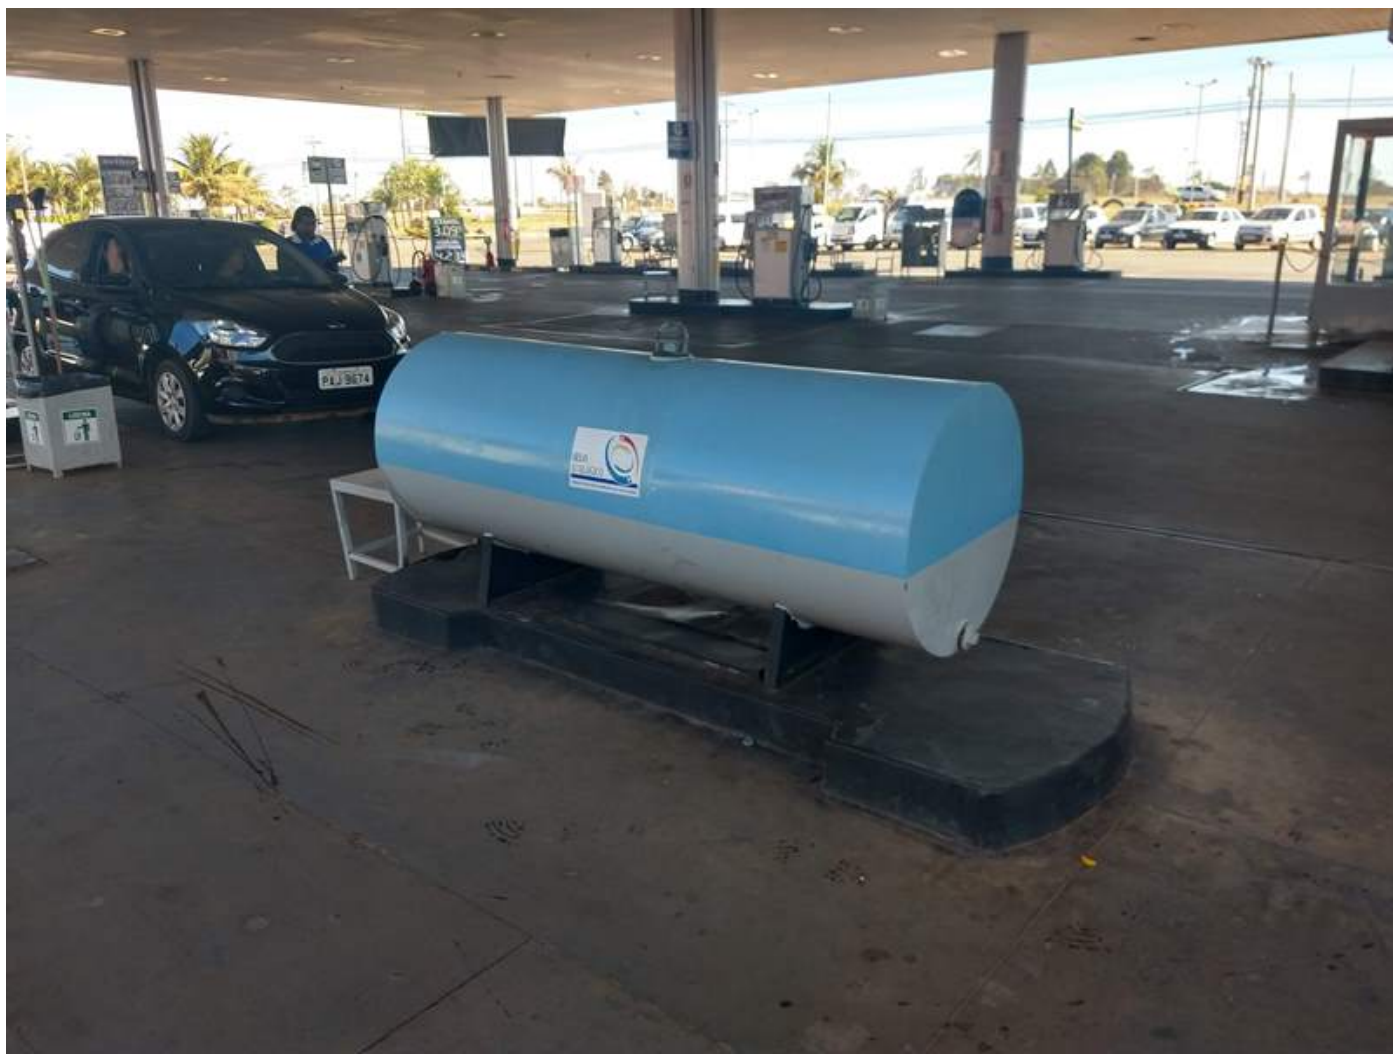
**Figura 20** - Tanque de OLUC no interior da pista de abastecimento.

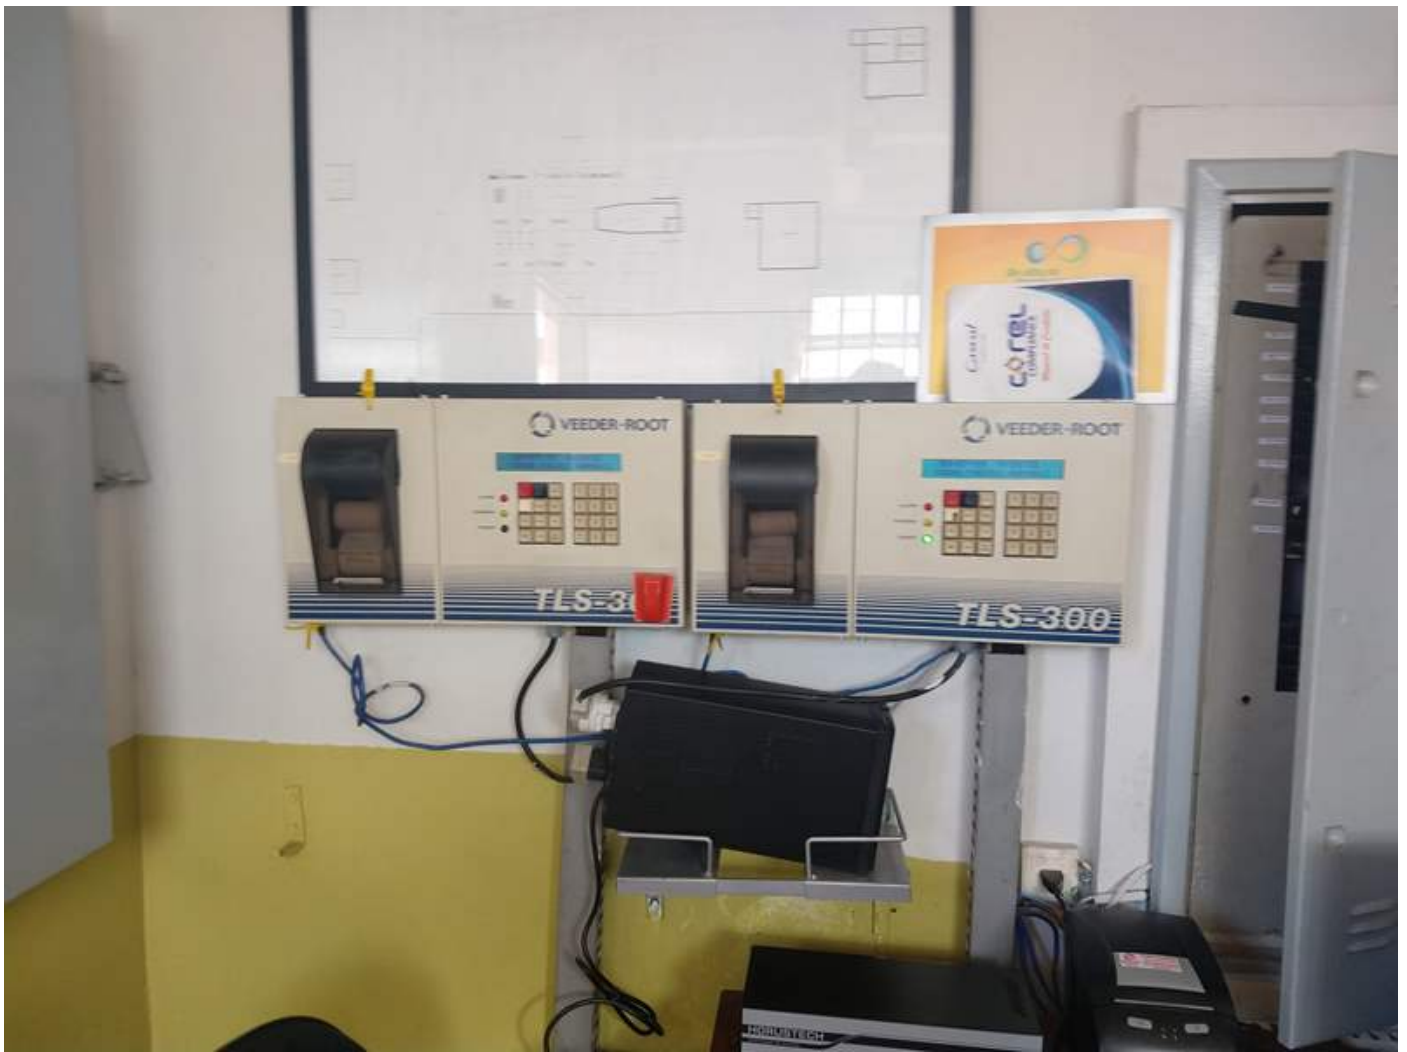
**Figura 21** - Sistema de monitoramento ambiental e controle eletrônico de estoque.

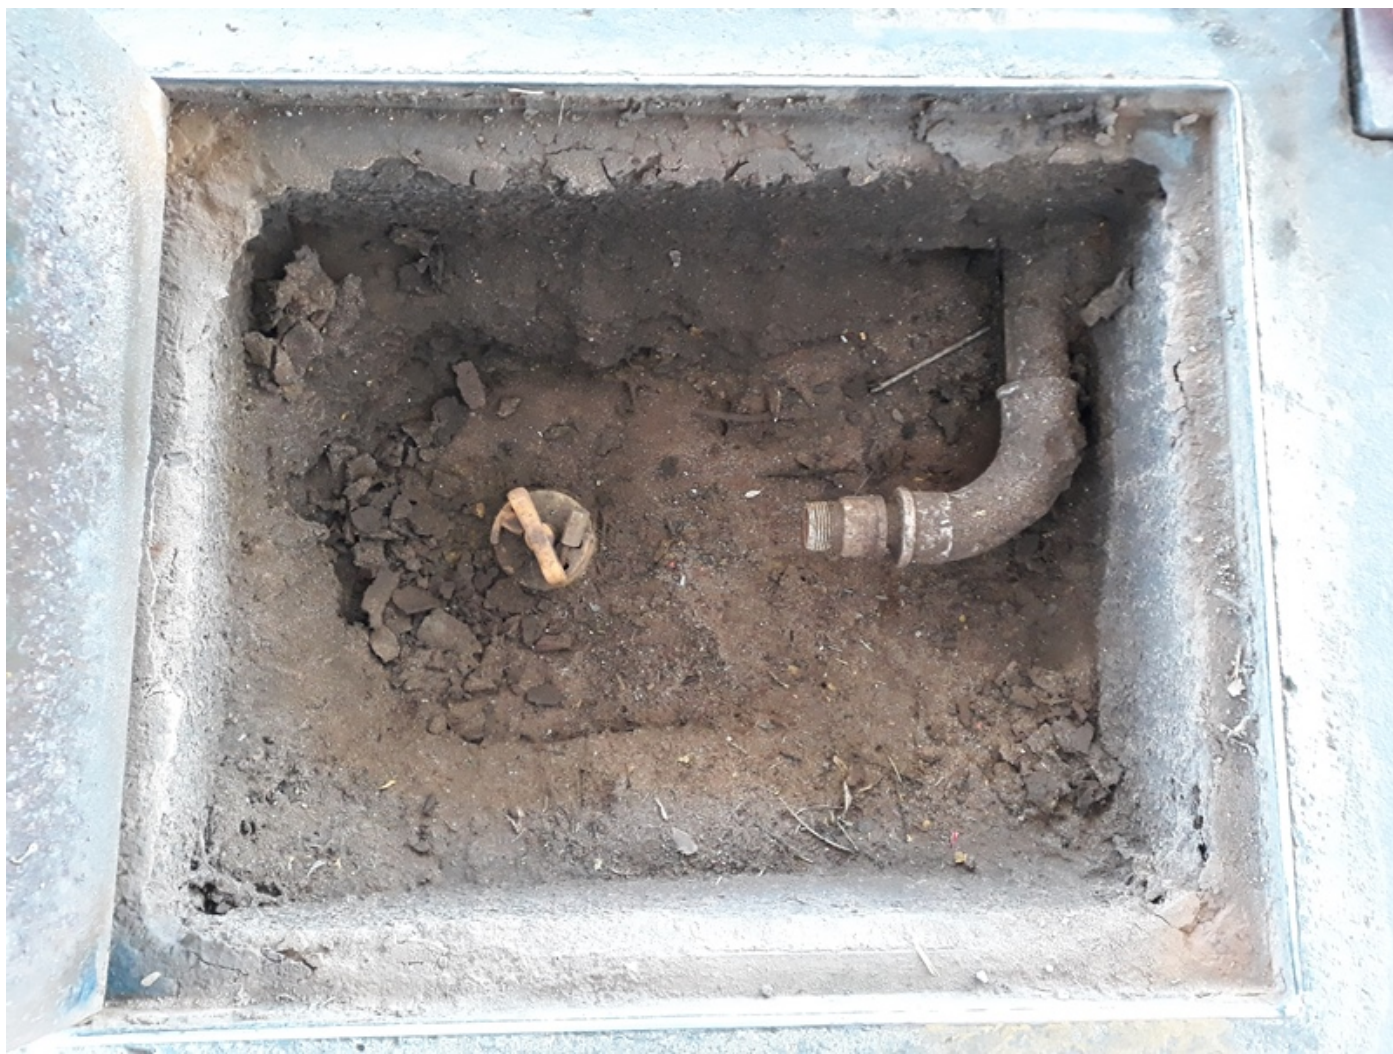
**Figura 22** - Poço destinado ao remediamento ambiental, que se encontrava desativado no momento da vistoria.

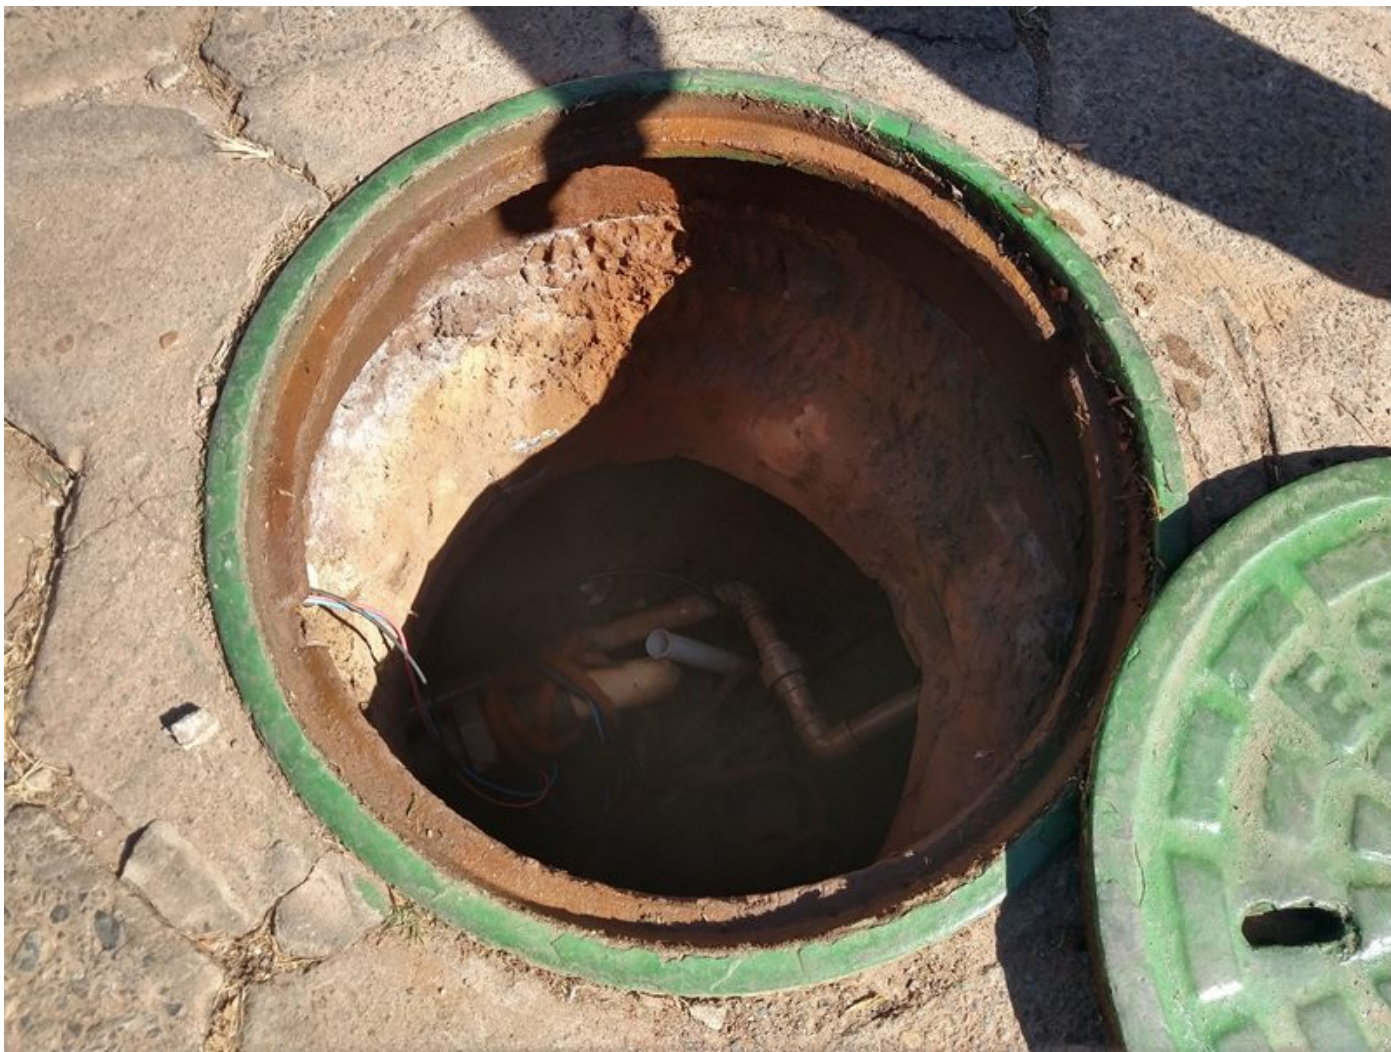
**Figura 23** - Poço de captação de água no empreendimento vizinho, de acordo com os funcionários é utilizado somente para irrigação do jardim.
