Parecer Técnico SEI-GDF n.º 219/2019 - IBRAM/PRESI/SULAM/DILAM-V

Processo nº: 00391-00013278/2017-19**Interessado:** Posto Capital Ltda**CNPJ:** 05.468.098/0001-20**Endereço:** 1ª AVENIDA NORTE LTS 2/4 SAMAMBAIA-DF**Coordenadas Geográficas:** 15°52'6.83"S; 48° 5'9.75"O**Telefone:** 3358-8321**Endereço Eletrônico:** hsofia@me.com**Atividade Licenciada:** Posto Revendedor de Combustíveis**Prazo de Validade:** 06 anos**Compensação:** Ambiental (X) Não () Sim - Florestal (X) Não () Sim**1. INTRODUÇÃO**

5. VISTORIA TÉCNICA

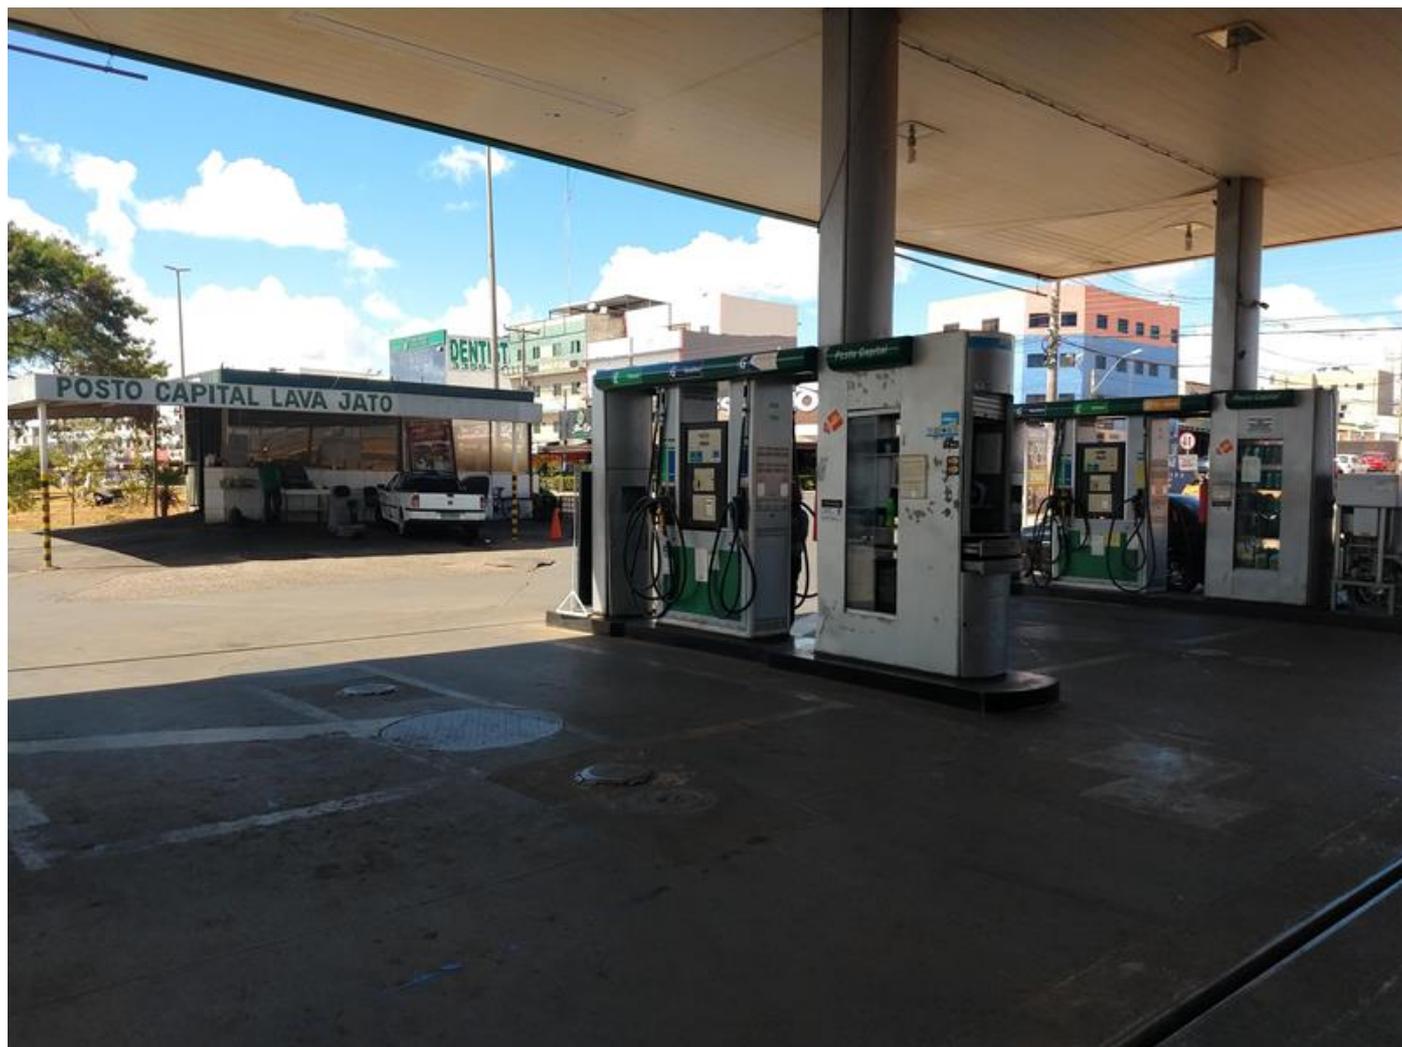
A pista de abastecimento possui piso em concreto impermeabilizado sem a presença de fissuras, coberta e sendo circundada por canaletes direcionados para o sistema separador em conformidade com as normas técnicas. No posto existem 3 ilhas, com 3 unidades de abastecimento, com 6 bicos injetores cada, totalizando 18 bicos. Todas as unidades de abastecimento apresentam câmara de contenção com a manutenção adequada e onde é possível detectar a presença de válvula de retenção (*check valve*) nas tubulações que transportam combustível, bem como de que todas estas tubulações se encontram dentro da projeção da câmara de contenção. No empreendimento existem uma unidade de filtro de diesel dotado de câmara de contenção da unidade filtrante em conformidade com as normas técnicas e com manutenção adequada.

Figura 02 - Pista de abastecimento coberta, cercada por canaletes destinados ao sistema separador, também é possível verificar a área de tancagem que fica no interior da pista.

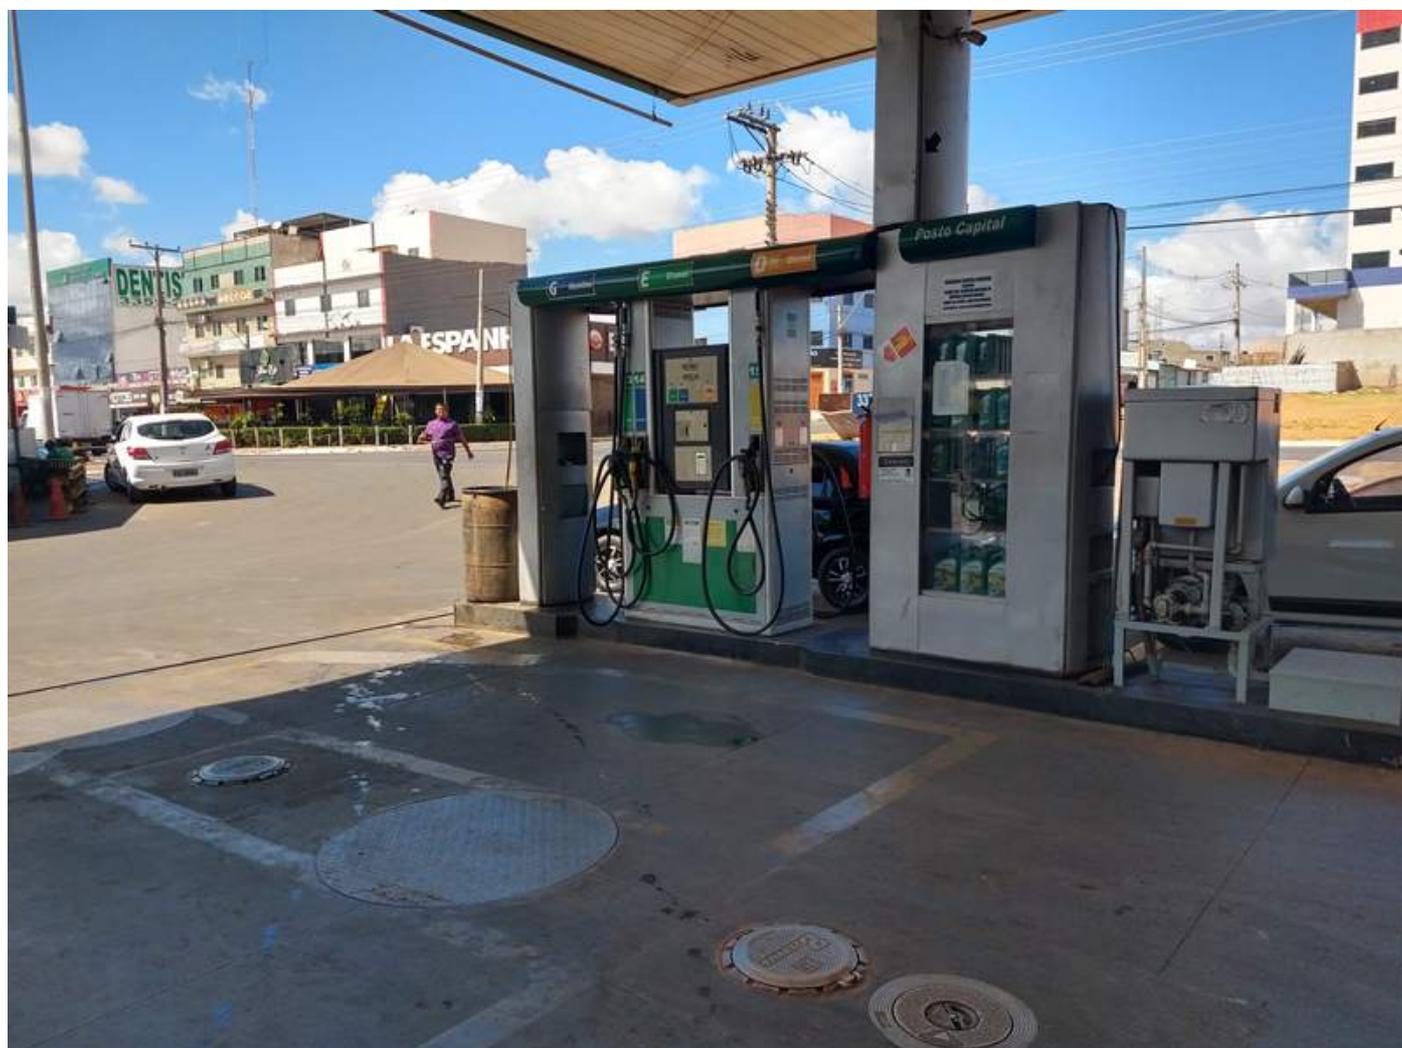
Figura 03 - Área do tanque bicompartimentado no interior da pista de abastecimento, ao fundo é possível observar uma unidade filtrante de diesel.

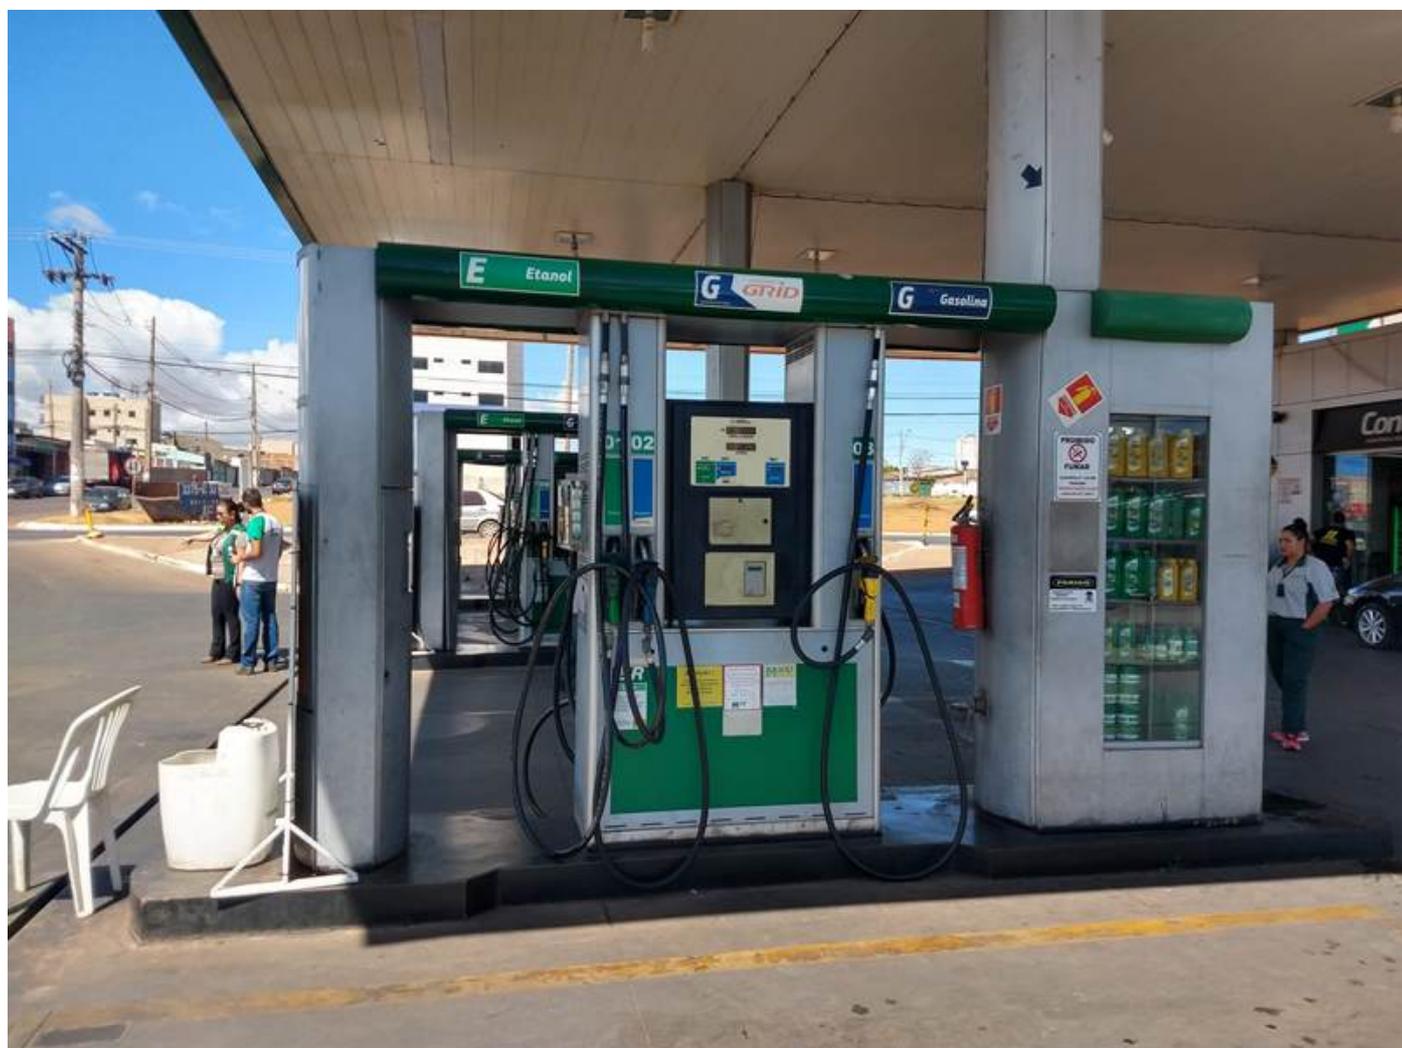
Figura 04 - Ilha com uma unidade de abastecimento com seis bicos injetores.

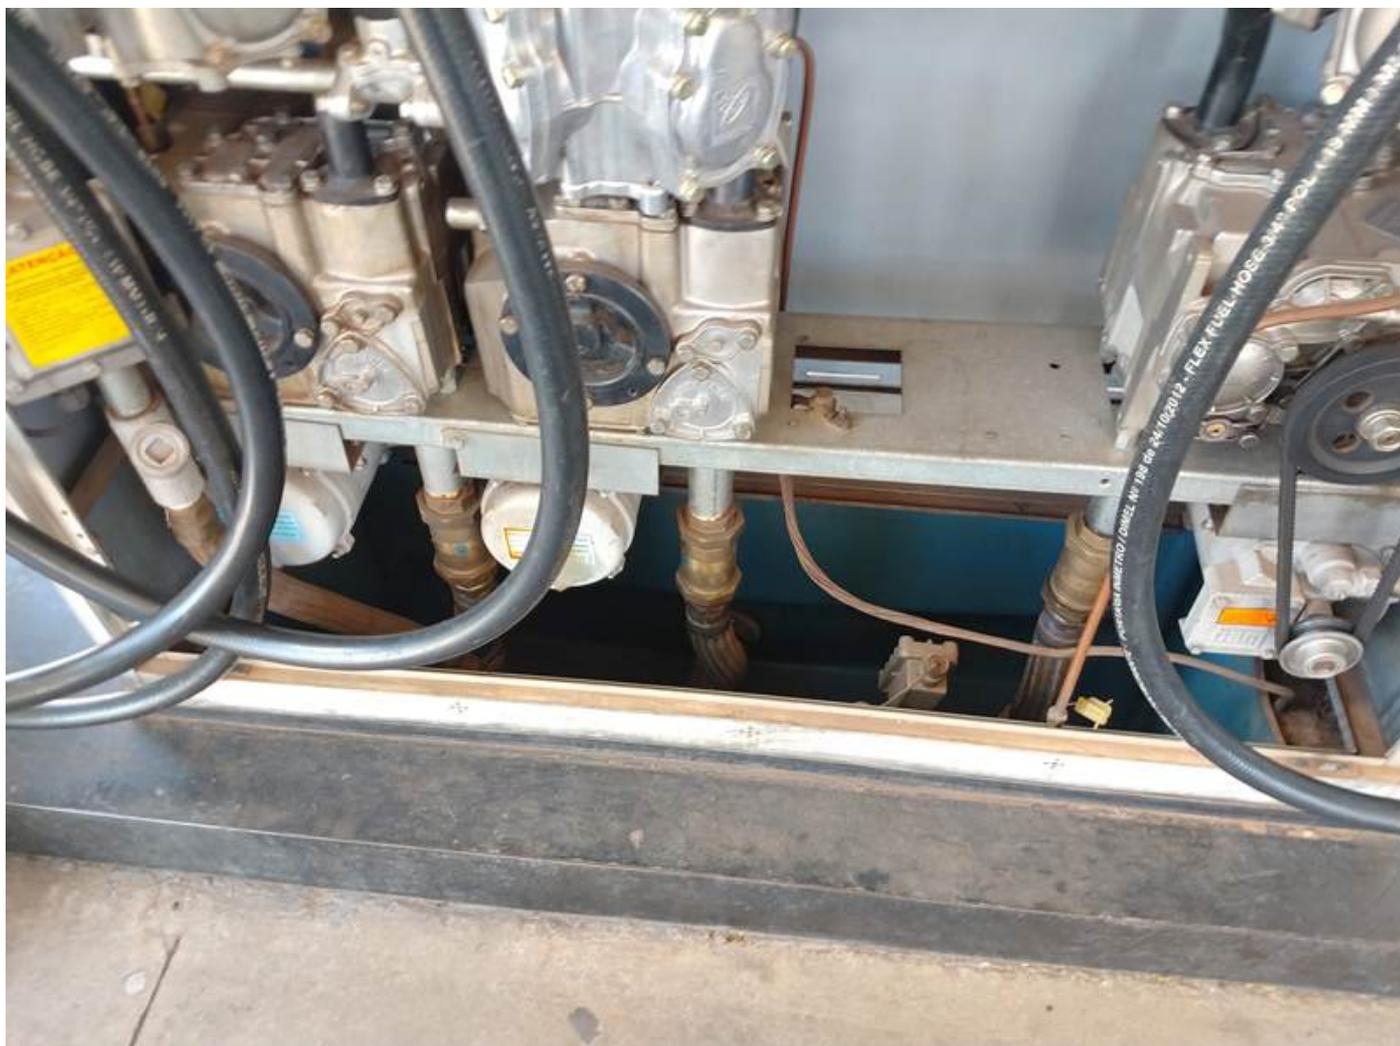
Figura 05 - Câmara de contenção da unidade de abastecimento, observa-se a presença de válvula de retenção (*check valve*) e que as linhas que transportam combustíveis se encontram dentro da projeção do equipamento.

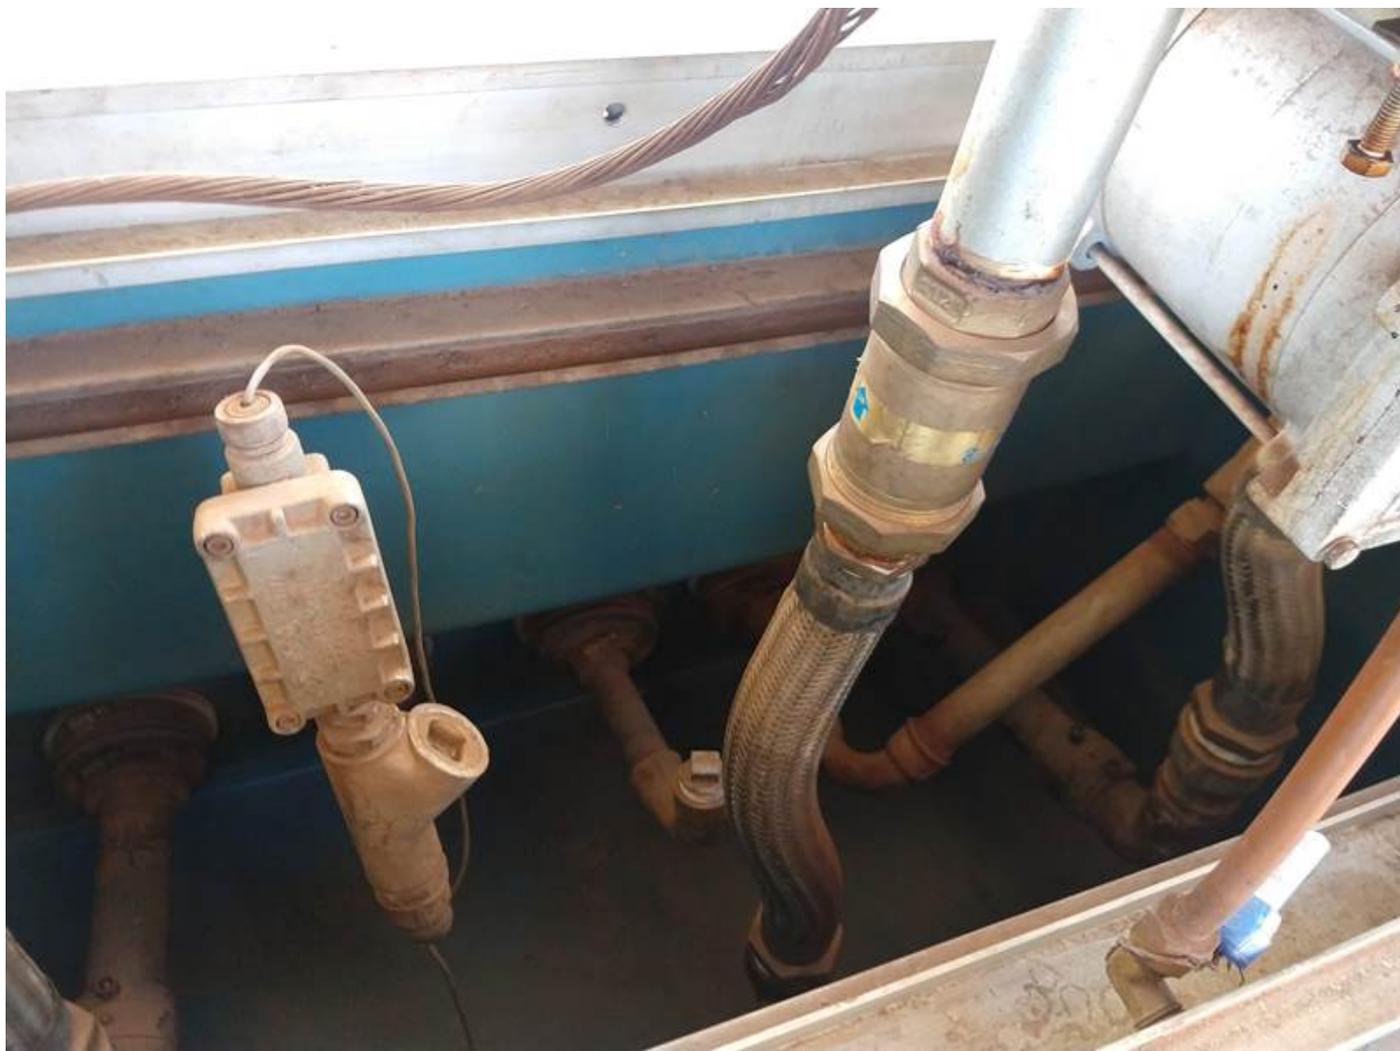
Figura 06 - Interior da câmara de contenção da unidade de abastecimento, observa-se boa manutenção do equipamento.

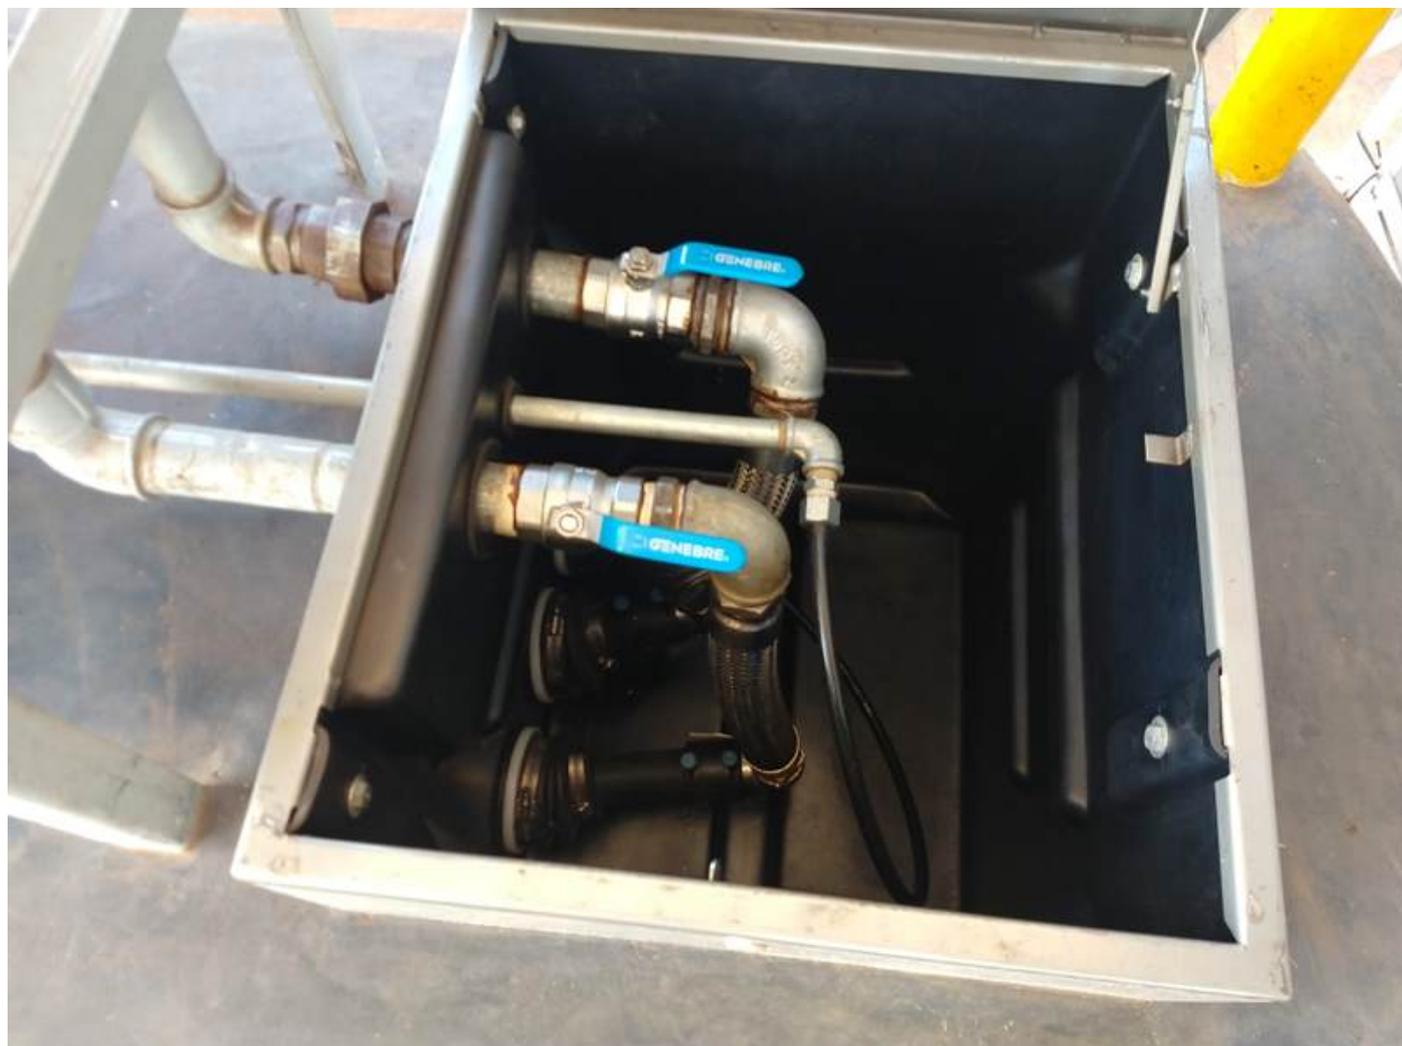
Figura 07 - Câmara de contenção da unidade de filtragem de diesel, observa-se boa manutenção do equipamento.

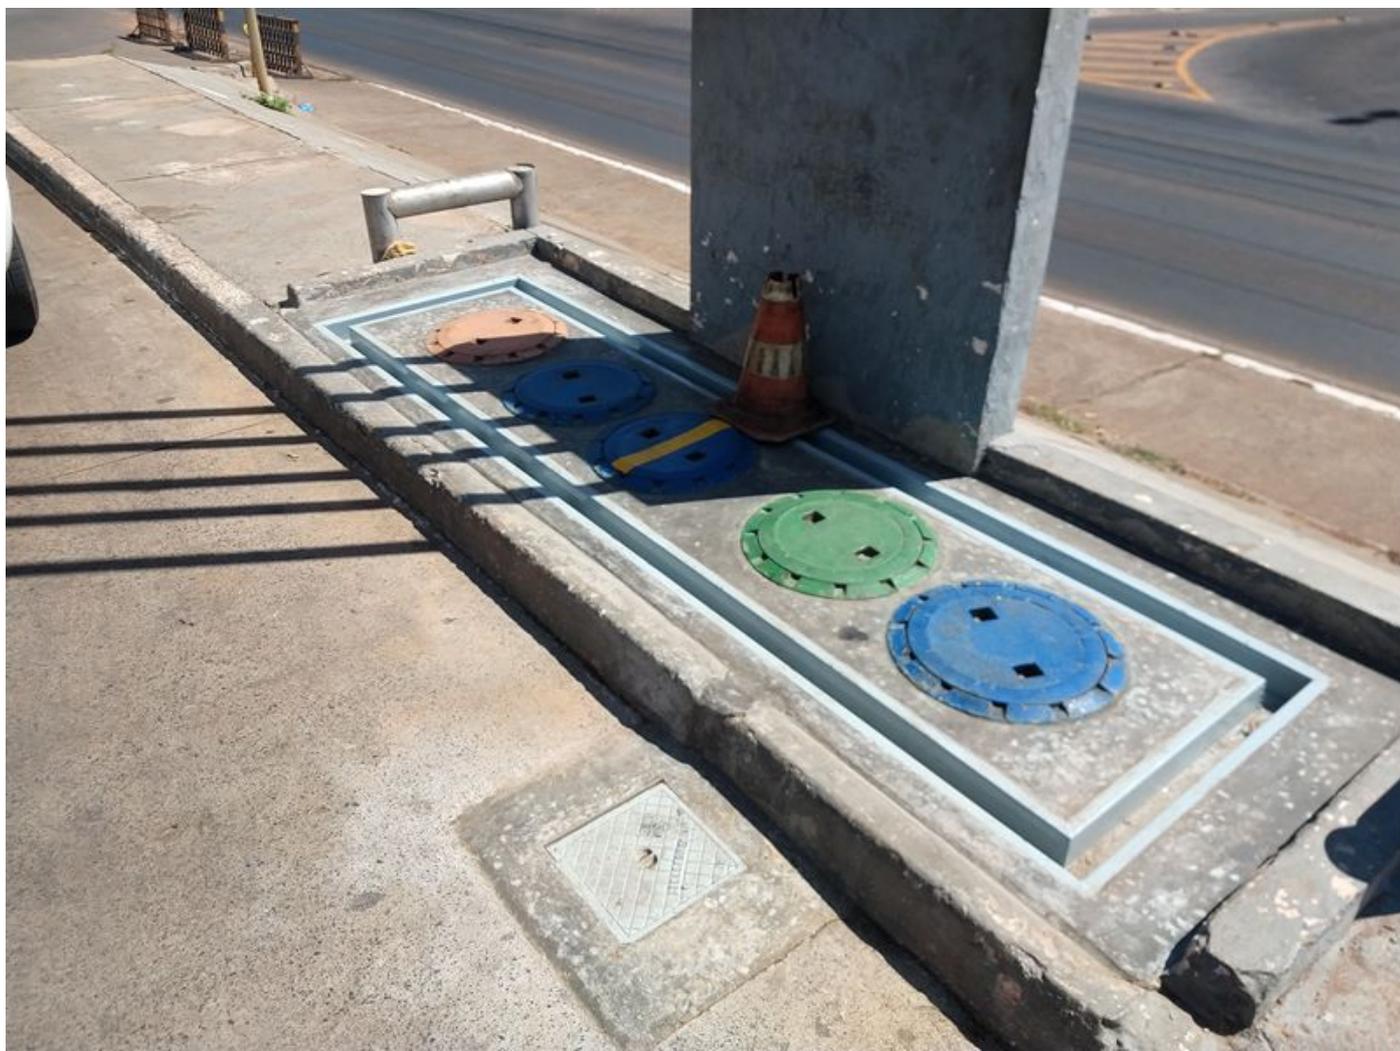
Figura 08 - Descargas seladas a distância, cercadas por canaletas direcionadas ao sistema separador, observa-se que foram realizadas as adequações solicitadas anteriormente, a manutenção dos equipamentos estava boa.

Análise: Cumprido. Durante a vistoria técnica foi possível observar que a área de descarga selada a distância se encontrava adequada.

7. Adequar a área de descarga selada a distância de acordo com a ABNT NBR 15138;

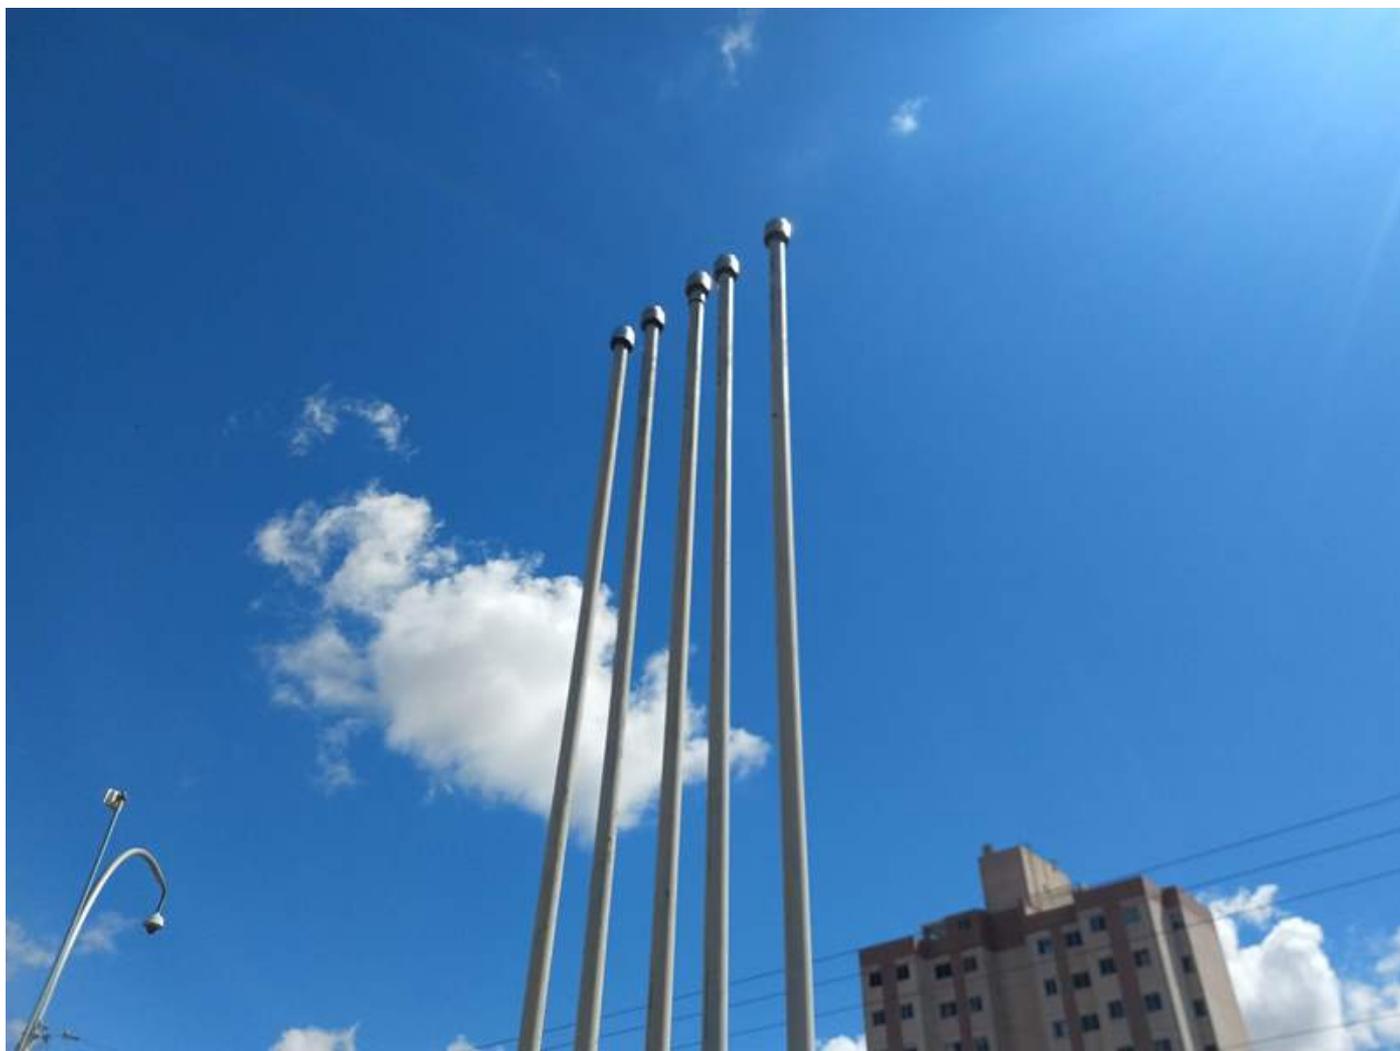
Figura 09 - Respirios dos compartimentos dos tanques de combustíveis, observa-se a presença de terminal corta-chamas em todas as unidades.

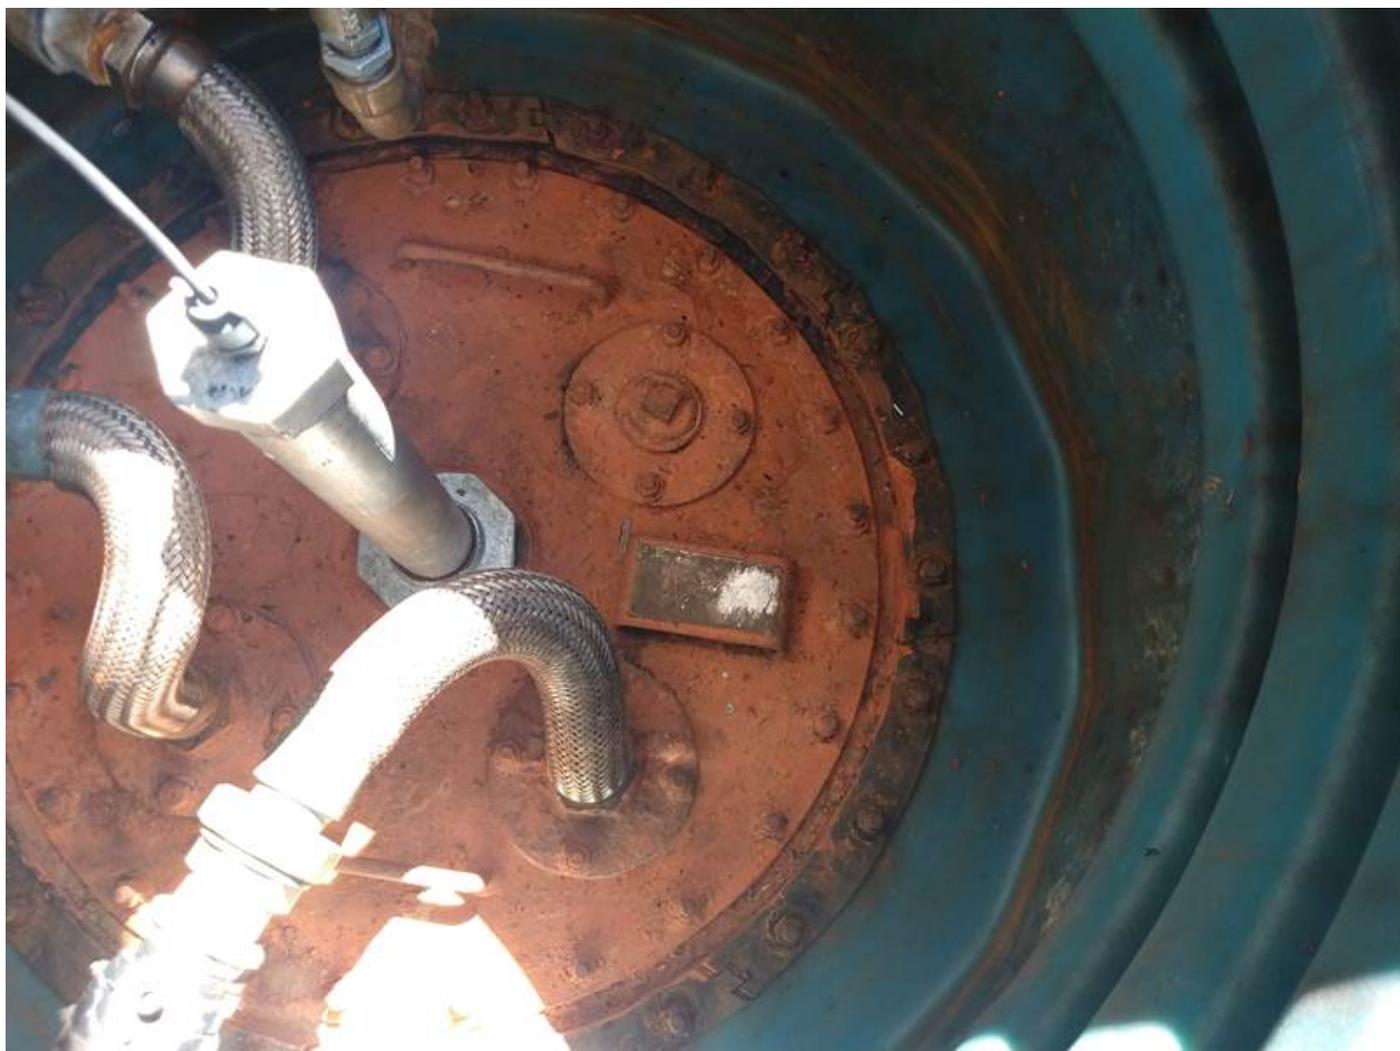
Figura 10 - Câmara de contenção da boca de acesso ao tanque, observa-se boa manutenção do equipamento.

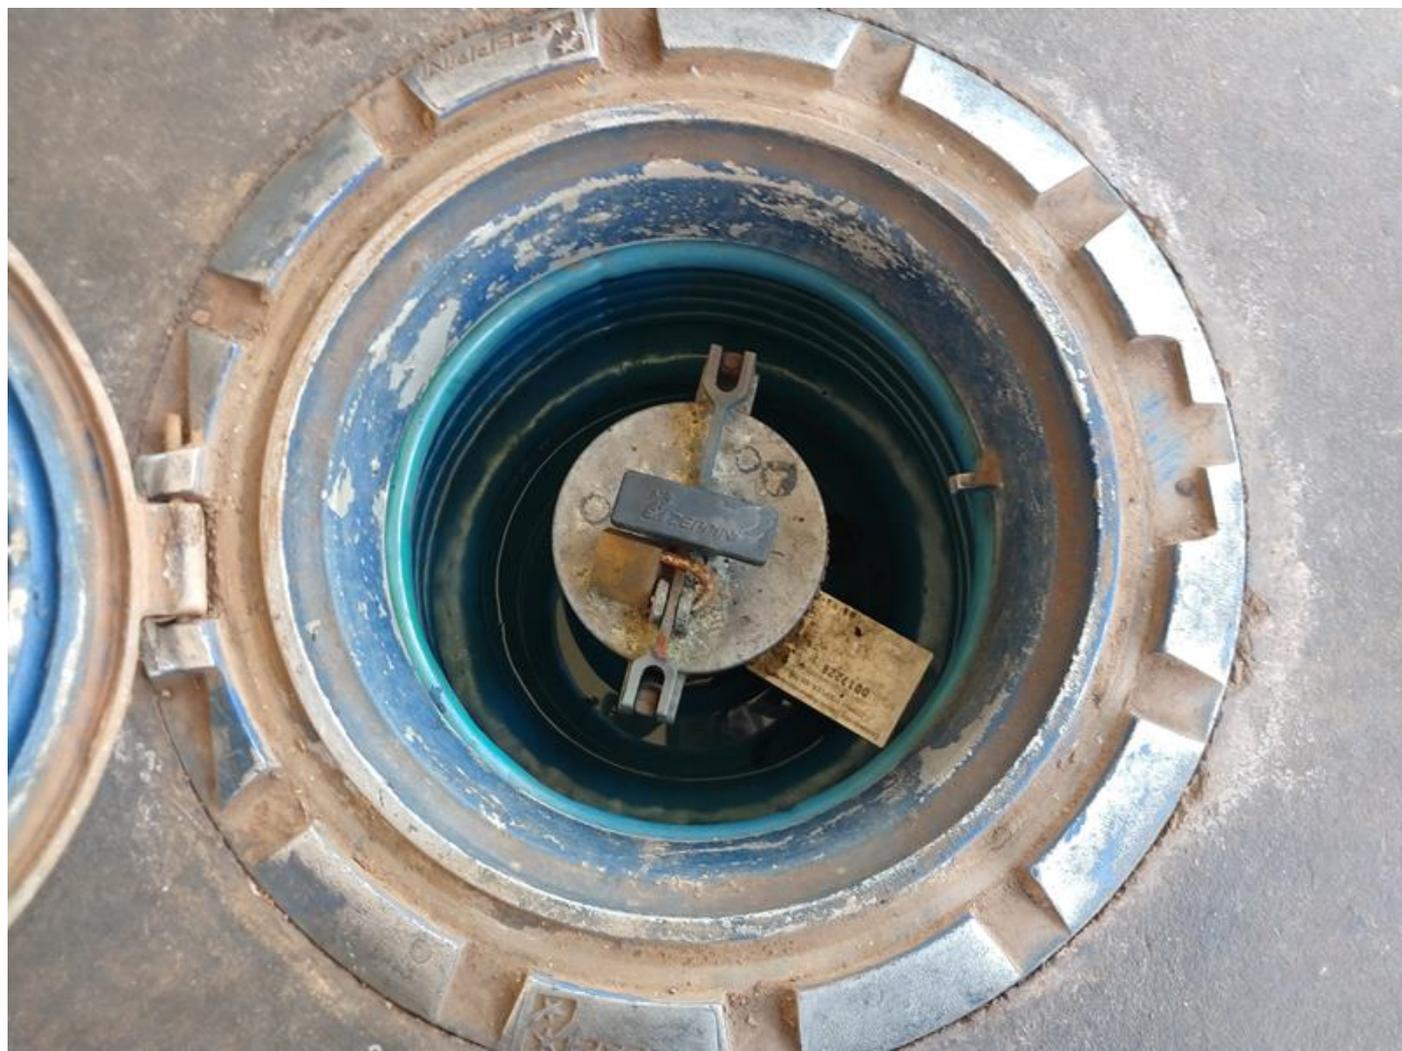
Figura 11 - Câmara de contenção da descarga selada sobre o tanque, observa-se boa manutenção e a presença de válvula antitransbordamento.

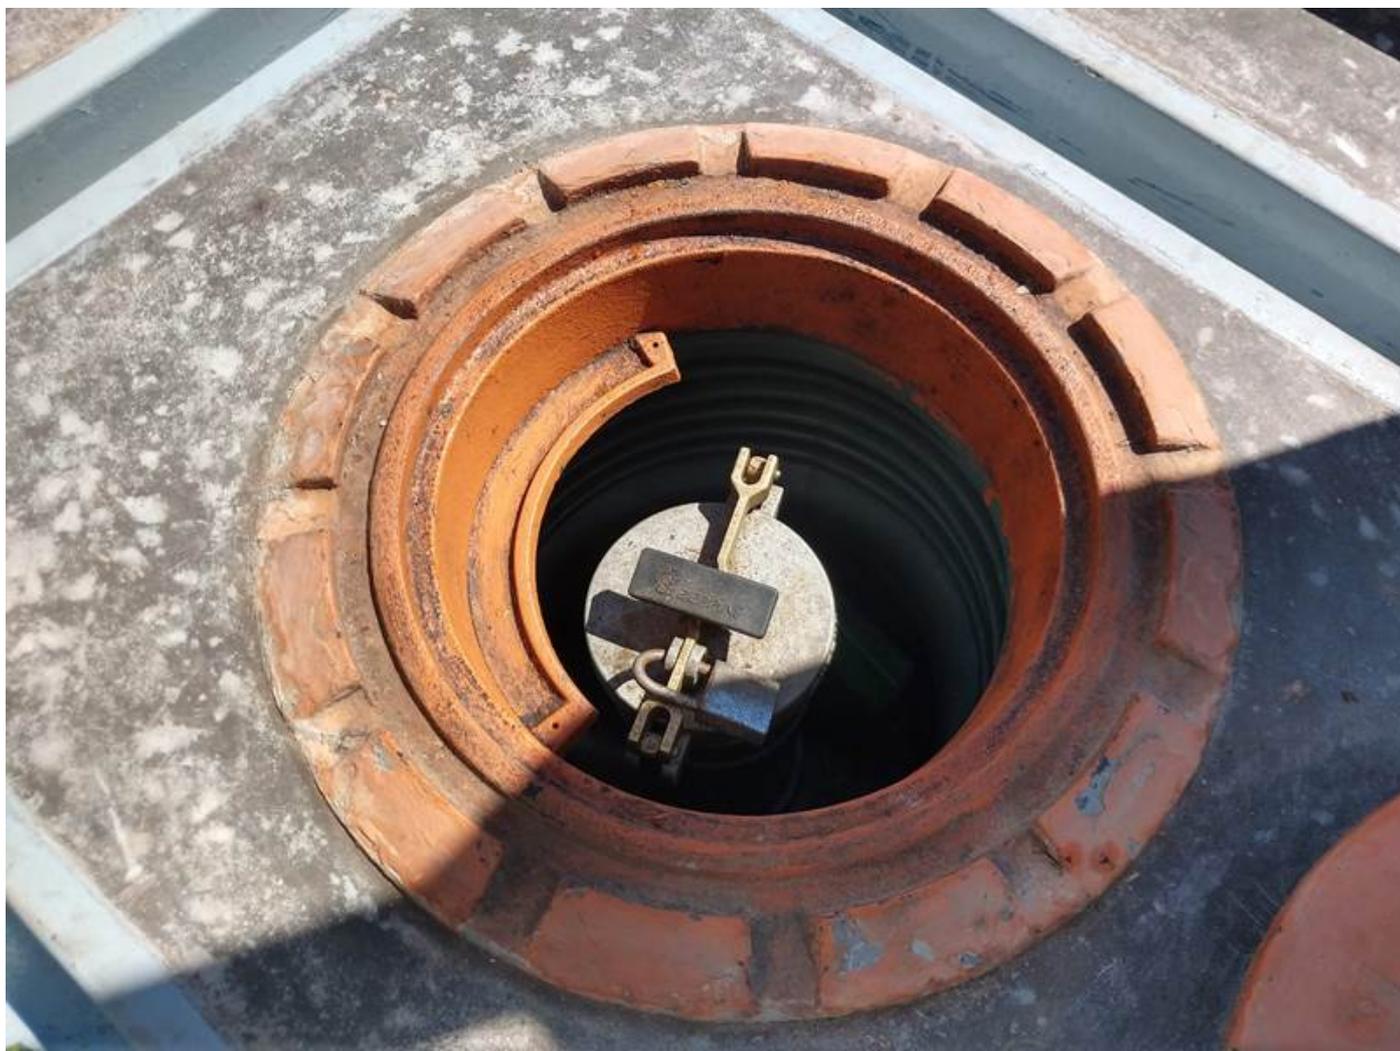
Figura 12 - Câmara de contenção da descarga selada à distância, observa-se boa manutenção do equipamento.

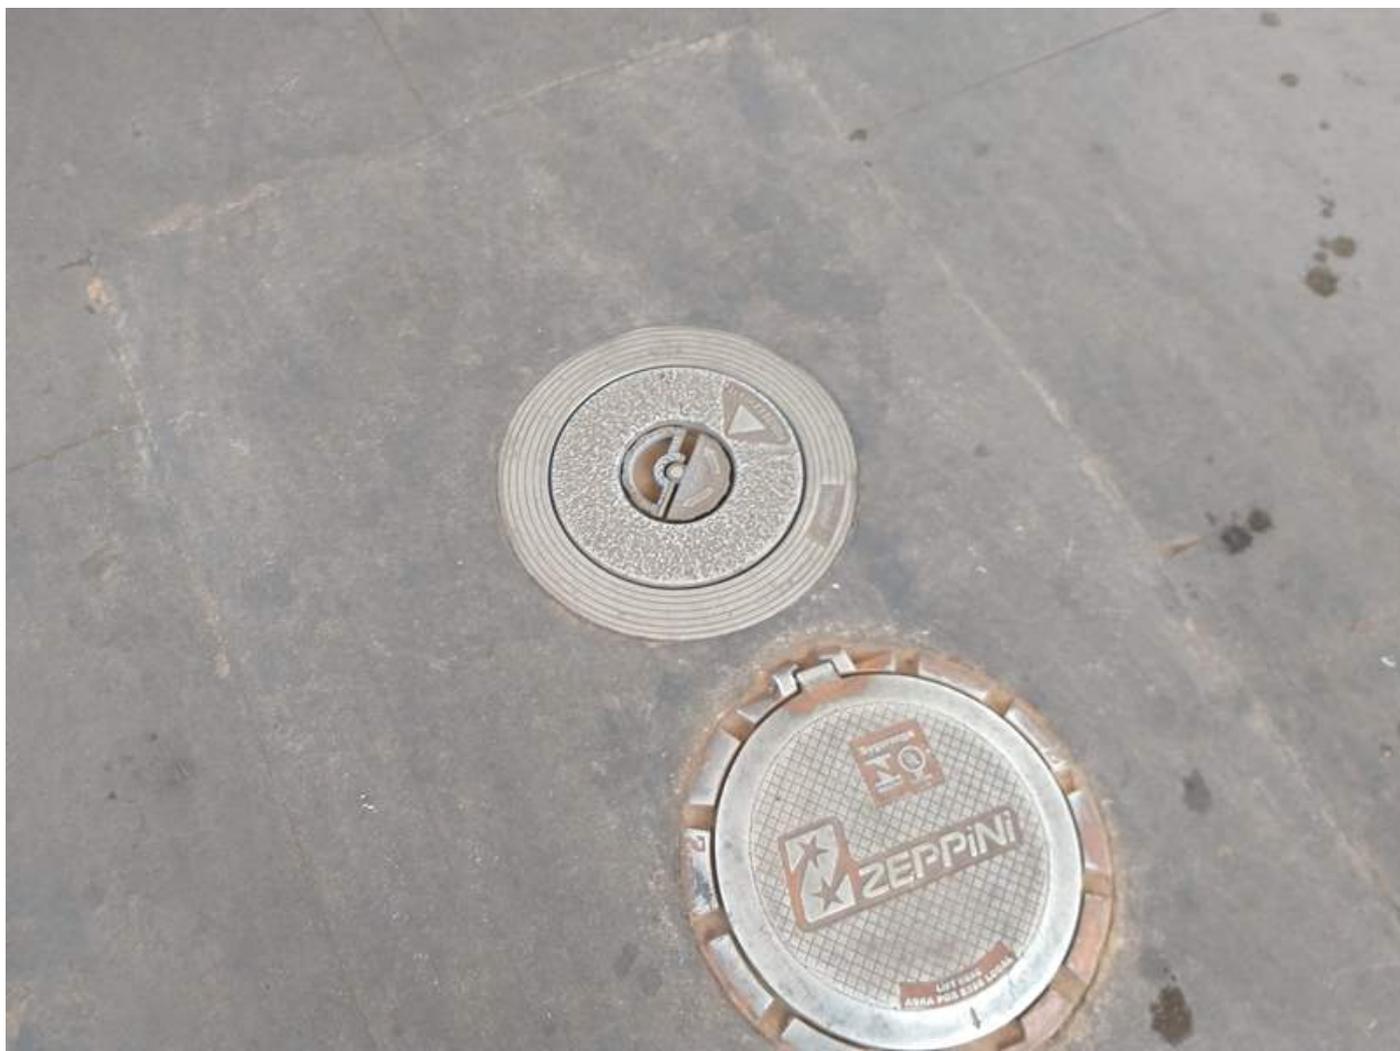
Figura 13 - Câmara do monitoramento intersticial.

6. Manter instalado adequadamente os sensores de monitoramento ambiental nos espaços intersticiais dos tanques;
Análise: Cumprido. Durante a vistoria técnica foi observado o funcionamento do sistema de monitoramento intersticial, que se encontrava adequado.

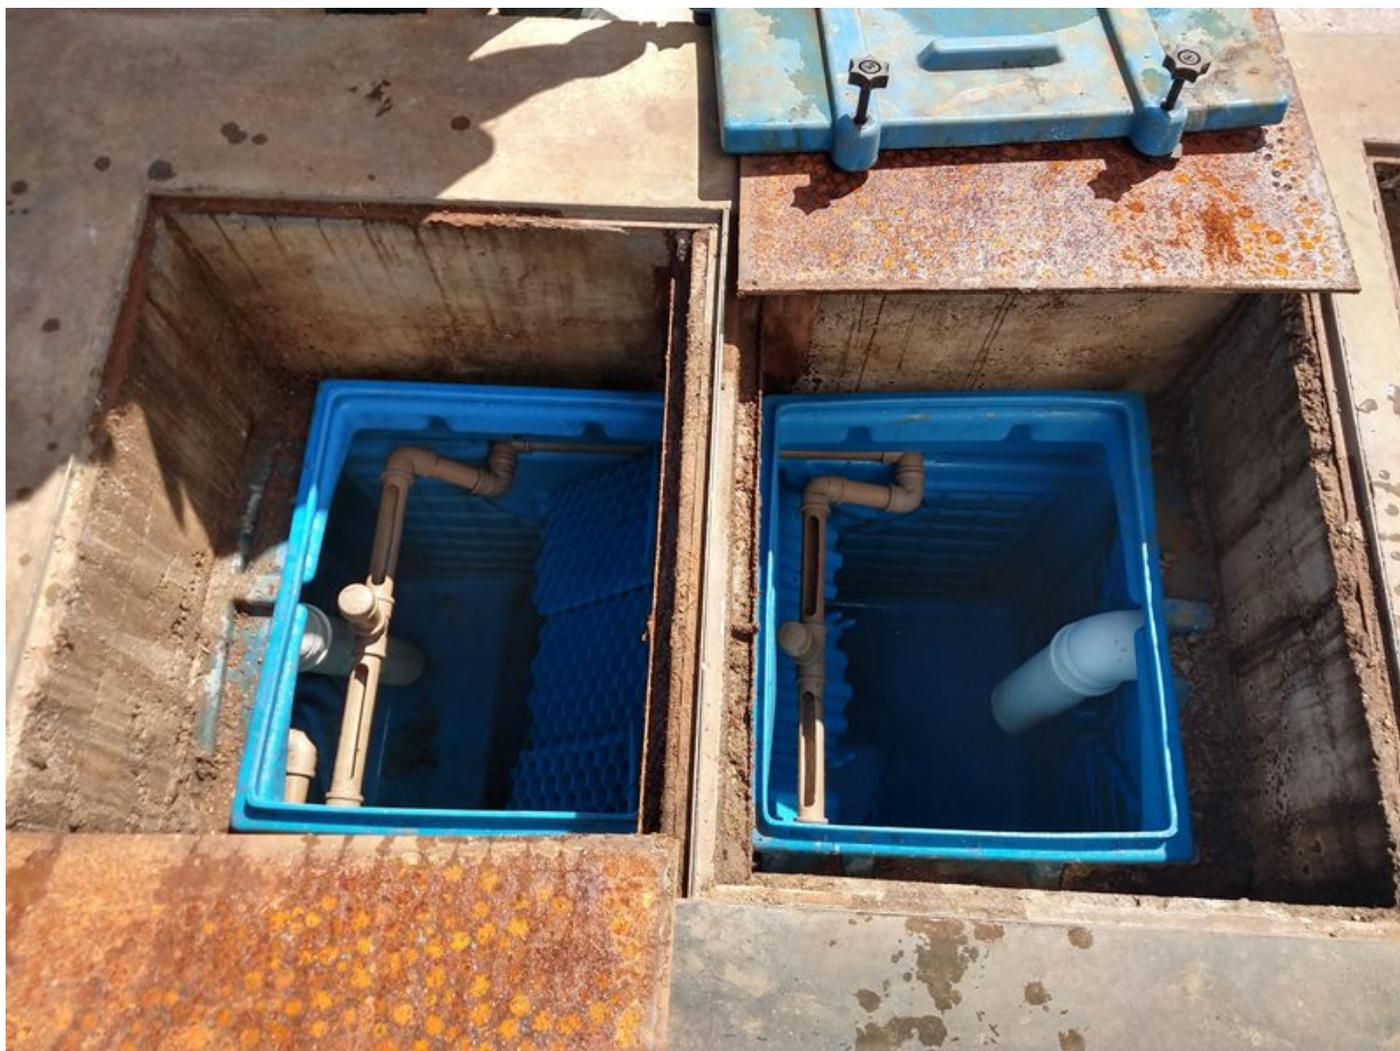
Figura 14 - Caixa separadora de água e óleo, observa-se que limpeza total foi realizada recentemente e o equipamento não se encontrava em plena capacidade (Sistema Separador da Pista de Abastecimento).

Análise: Cumprido. Durante a vistoria técnica foi observado que o sistema separador se encontrava com a manutenção adequada e havia sido realizada limpeza de todo o equipamento recentemente.

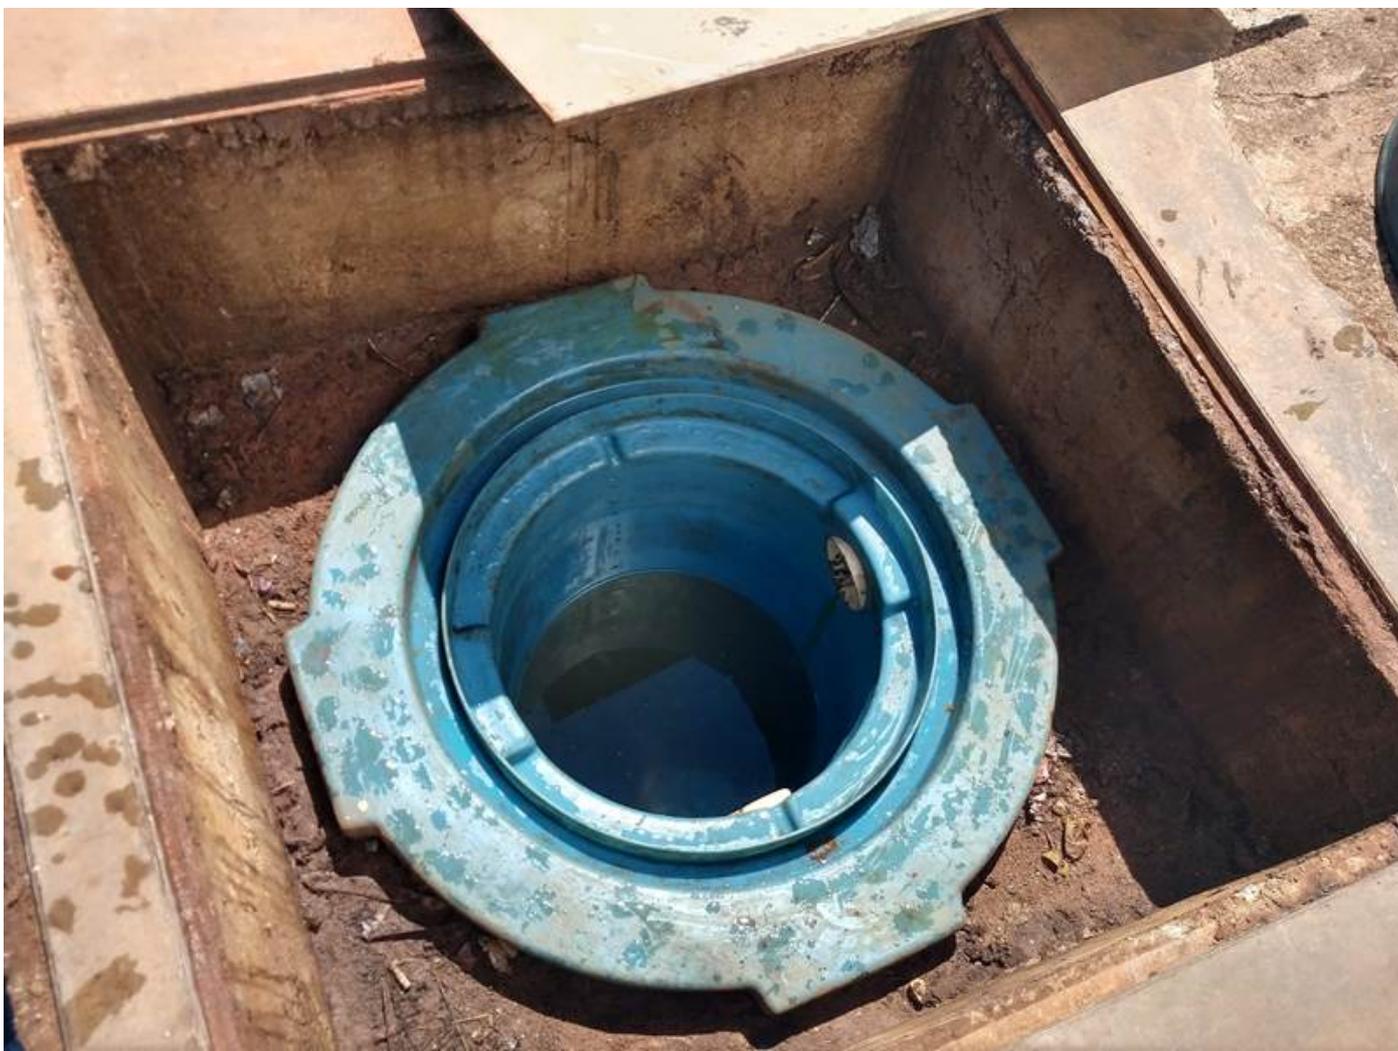
Figura 15 - Caixa separadora de sólidos grosseiros, observa-se que limpeza total foi realizada recentemente e o equipamento não se encontrava em plena capacidade (Sistema Separador da Pista de Abastecimento).

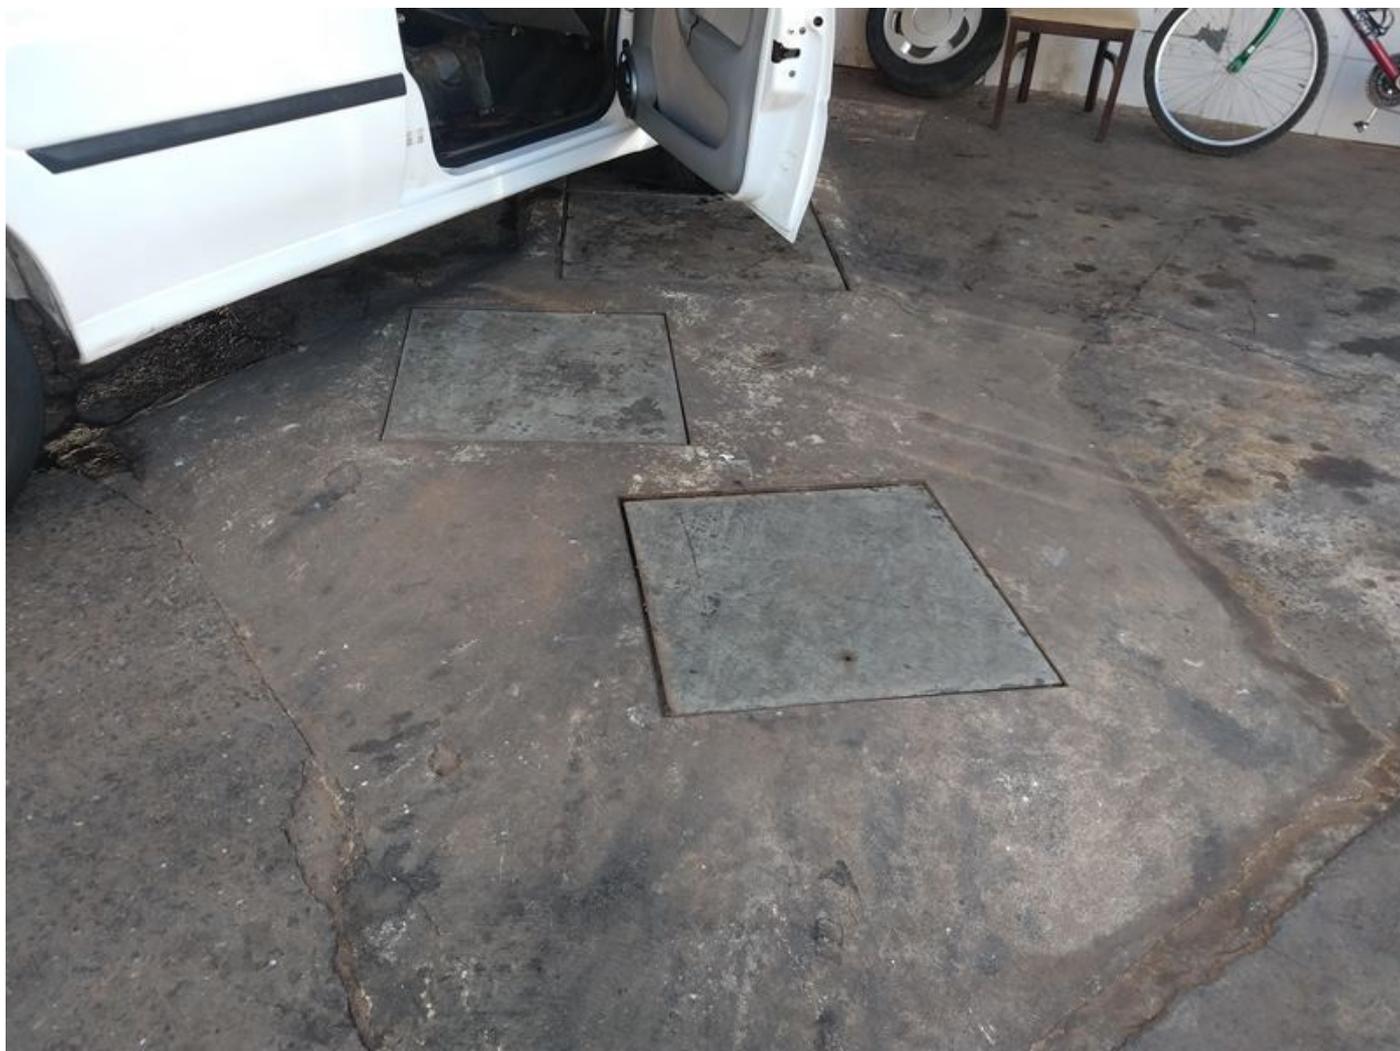
A área de lavagem de veículos se encontra em funcionamento, foi observada presença de caixa de areia central, canaletes de contenção e sistema separador de água e óleo exclusivo, não foi possível identificar a localização do poço de captação de água. O sistema separador é misto, sendo composto por caixa de areia, caixa coletora de óleo e caixa de amostragem em alvenaria e a caixa separadora de água e óleo pré moldada. Foi realizado teste na ocasião comprovando a ligação.

Figura 16 - Área do sistema separador exclusivo para a atividade de lavagem de veículos.
