Parecer Técnico SEI-GDF n.º 219/2019 - IBRAM/PRESI/SULAM/DILAM-V

Processo nº: 00391-00013278/2017-19**Interessado:** Posto Capital Ltda**CNPJ:** 05.468.098/0001-20**Endereço:** 1ª AVENIDA NORTE LTS 2/4 SAMAMBAIA-DF**Coordenadas Geográficas:** 15°52'6.83"S; 48° 5'9.75"O**Telefone:** 3358-8321**Endereço Eletrônico:** hsofia@me.com**Atividade Licenciada:** Posto Revendedor de Combustíveis**Prazo de Validade:** 06 anos**Compensação:** Ambiental (X) Não () Sim - Florestal (X) Não () Sim**1. INTRODUÇÃO**

5. VISTORIA TÉCNICA

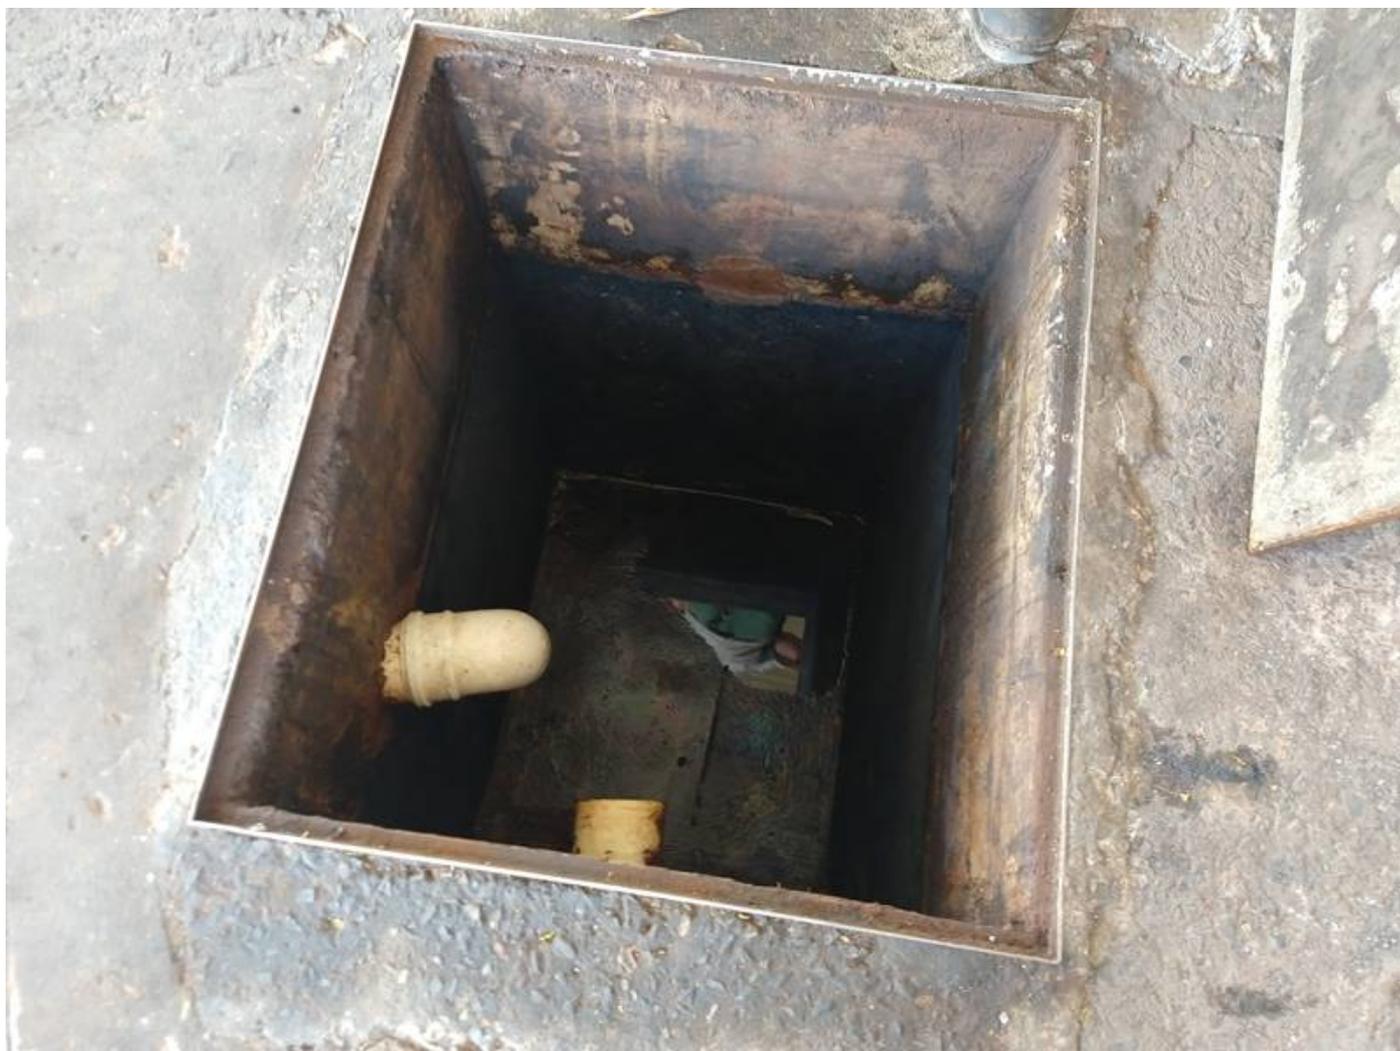
Figura 17 - Caixa separadora de sólidos grosseiros, observa-se que limpeza total foi realizada recentemente e o equipamento não se encontrava em plena capacidade (Sistema Separador Exclusivo da Área de Lavagem de Veículos).

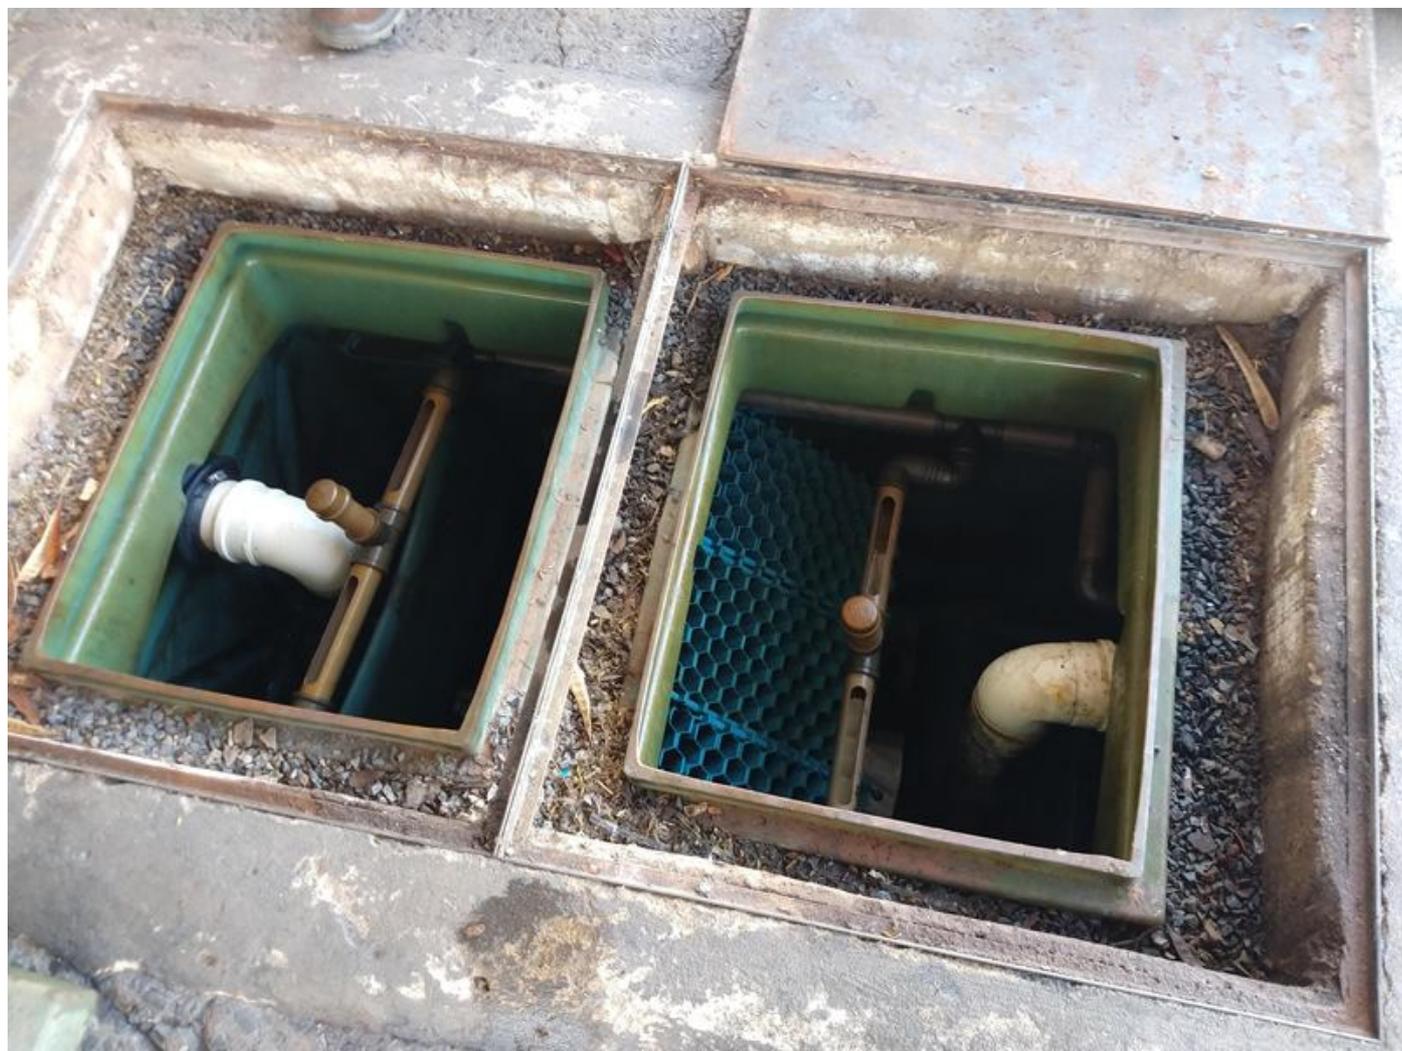
Figura 18 - Caixa separadora de água e óleo, observa-se que limpeza total foi realizada recentemente e o equipamento não se encontrava em plena capacidade (Sistema Separador Exclusivo da Área de Lavagem de Veículos).

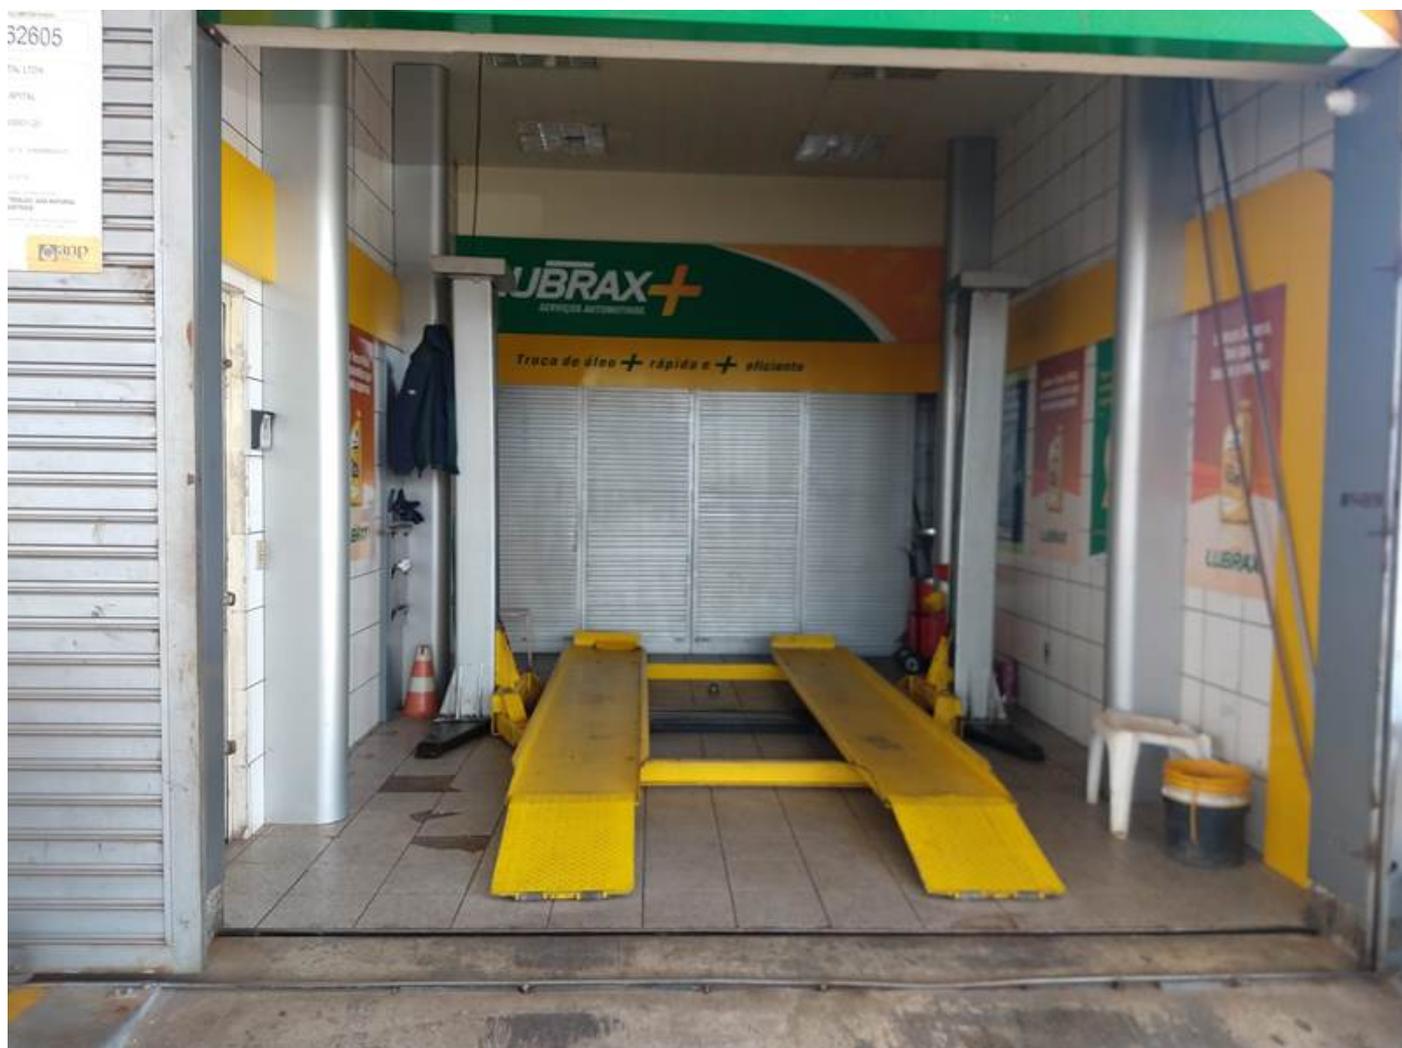
Figura 19 - Área de lubrificação de veículos, coberta, piso em cerâmica e com canaletes abrangendo a área necessária e direcionados ao sistema separador.

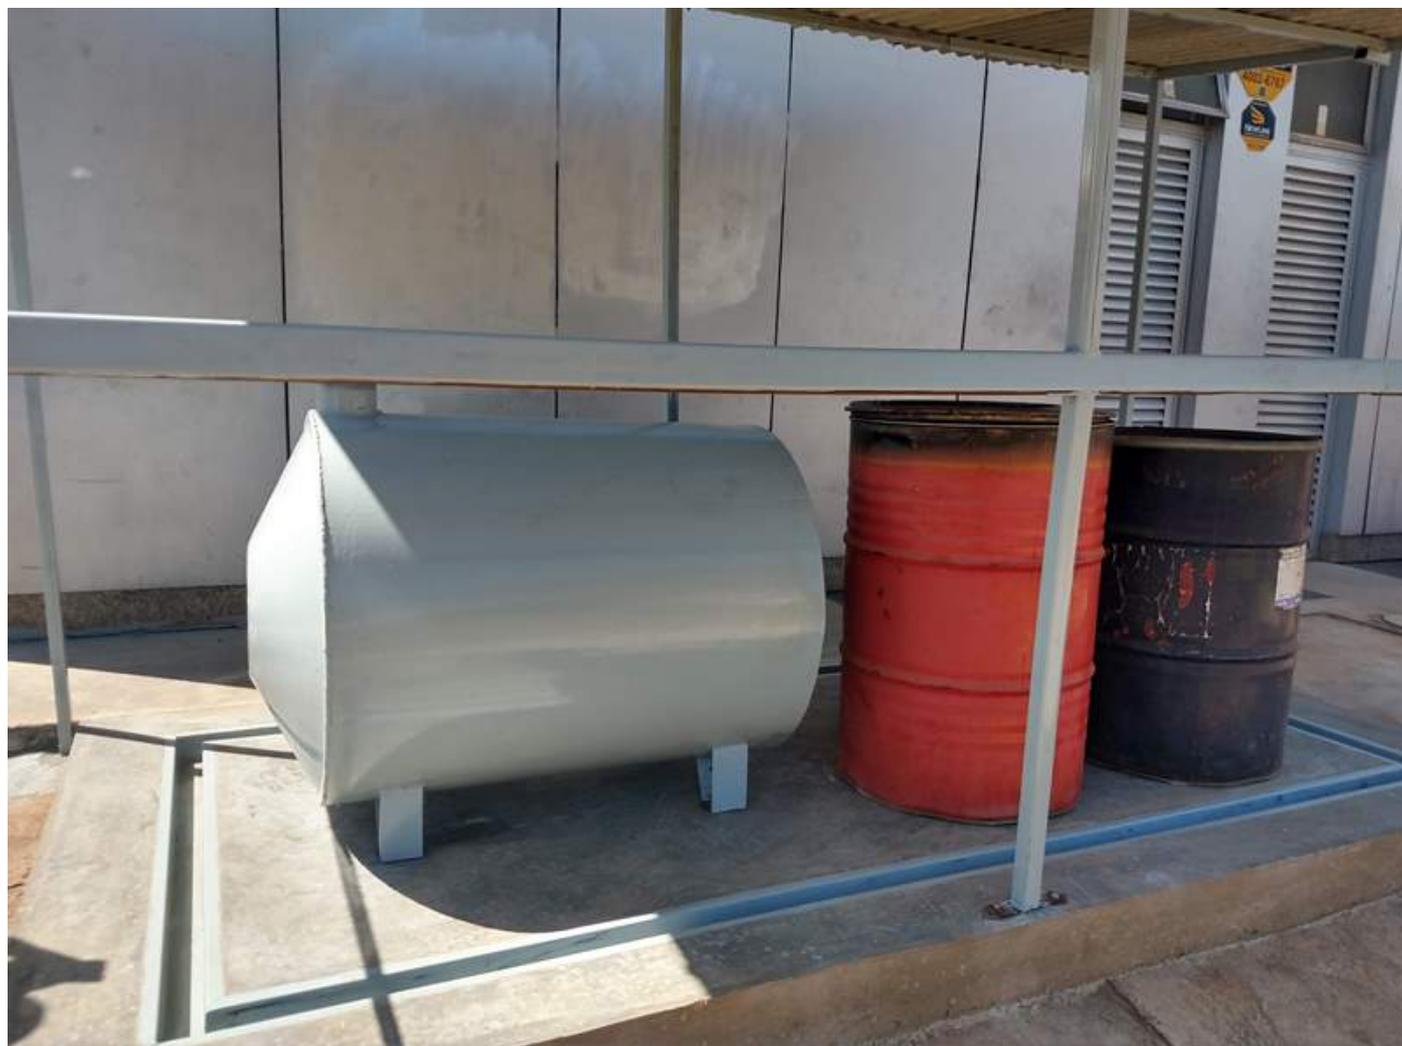
Figura 20 - Tanque Aéreo de OLUC e armazenamento de resíduos Classe I em local coberto e cercado por canaletas direcionados ao sistema separador.

Análise: Cumprido. Foi realizada nova obra no empreendimento onde foi adicionada área coberta e circundada por canaletes destinada ao armazenamento dos resíduos Classe I.

Análise: Não Cumprido. Durante a vistoria técnica foi observado que o tanque subterrâneo de OLUC não se encontra mais instalado, da mesma forma, foi possível constatar a existência de tanque aéreo de OLUC instalado em local coberto e cercado por canaletes direcionados ao sistema separador, entretanto, não constam no processo documentos que comprovem o tratamento e destinação do tanque e resíduos retirados. O Ofício (25963975) apresenta justificativa informando que a retirada do tanque de OLUC foi realizada pela BR Distribuidora e que o Interessado não teve ainda acesso ao documento, entretanto, estes documentos são fundamentais para compreensão da destinação adequada tanto do tanque quanto dos resíduos resultantes do processo de retirada, devendo este ser providenciado para fins de registro no processo.

6. Retirar o (OLUC) de parede simples, e instalar novo tanque conforme normas ABNT, que poderá ser aéreo ou subterrâneo. No caso de tanque aéreo, este deverá ser alocado em local impermeável, coberto e dotado de canaletes de contenção ligados ao Sistema Separador de Água e Óleo – SAO, e em conformidade com a NBR 15.072. Caso opte pelo tanque subterrâneo esse deverá ser jaquetado, possuir monitoramento intersticial e ser submetido a testes de estanqueidade conforme ABNT/NBR 13.784;

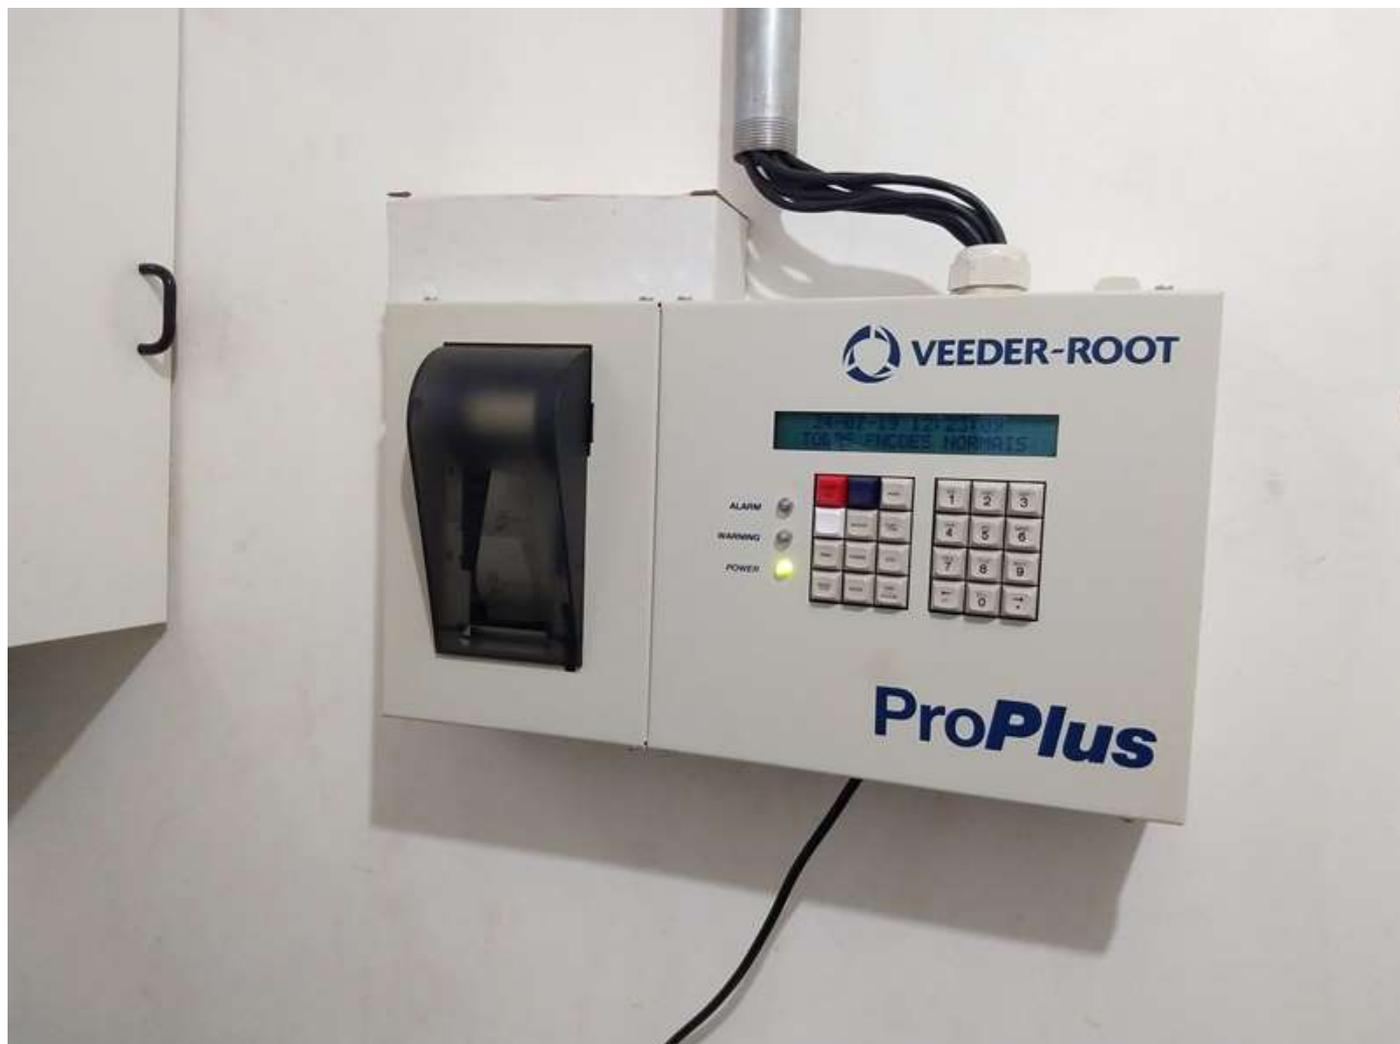
Figura 21 - Sistema de monitoramento ambiental e controle eletrônico de estoque.
