**GOVERNO DO DISTRITO FEDERAL****INSTITUTO DO MEIO AMBIENTE E DOS RECURSOS HÍDRICOS DO DISTRITO  
FEDERAL****Núcleo de Licenciamento de Postos de Combustíveis**

Parecer Técnico SEI-GDF n.º 7/2017  
- IBRAM/SULAM/COIND/GEINP/NUPOC

**PROCESSO Nº:** 00391-00015063/2017-24.

**INTERESSADO:** POSTO NOTA 10 LTDA

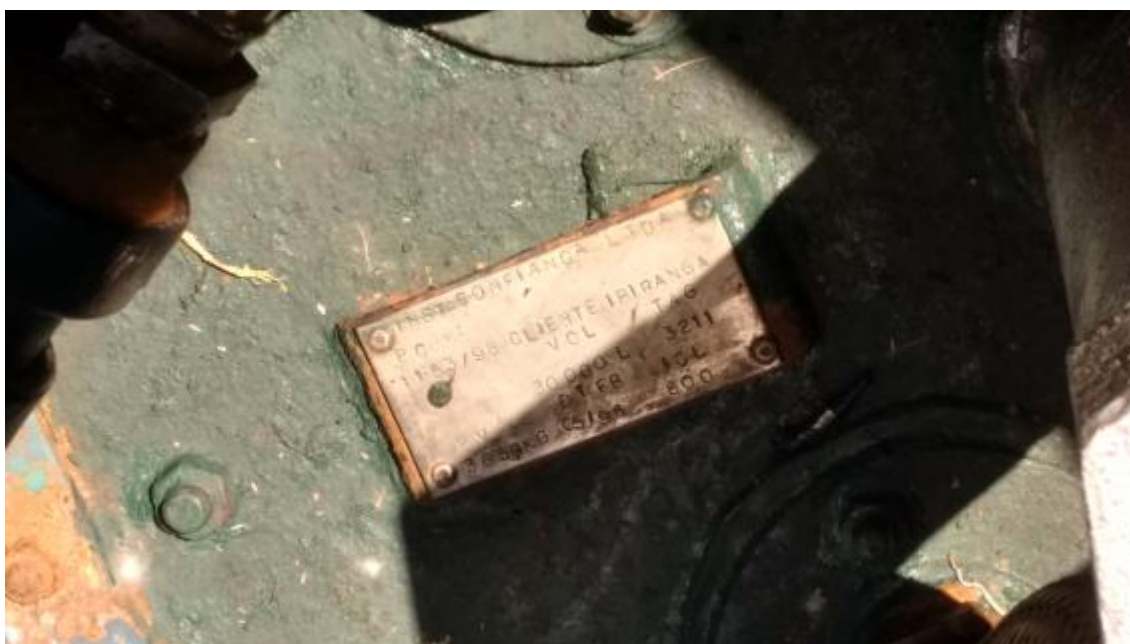
O posto é dotado de 03 (três) tanques subterrâneos bipartidos para armazenamento de combustíveis, todos com capacidade de 30 m<sup>3</sup>. Conforme placa de identificação, os tanques foram fabricados em 1998 pela INST CONFIANÇA LTDA, mas não foi possível visualizar o CNPJ da fabricante (Foto 02). Os números de série dos tanques são: 3211, 3212 e 3189.

**Foto 02:** Placa de identificação de um dos tanques subterrâneos instalados no empreendimento.

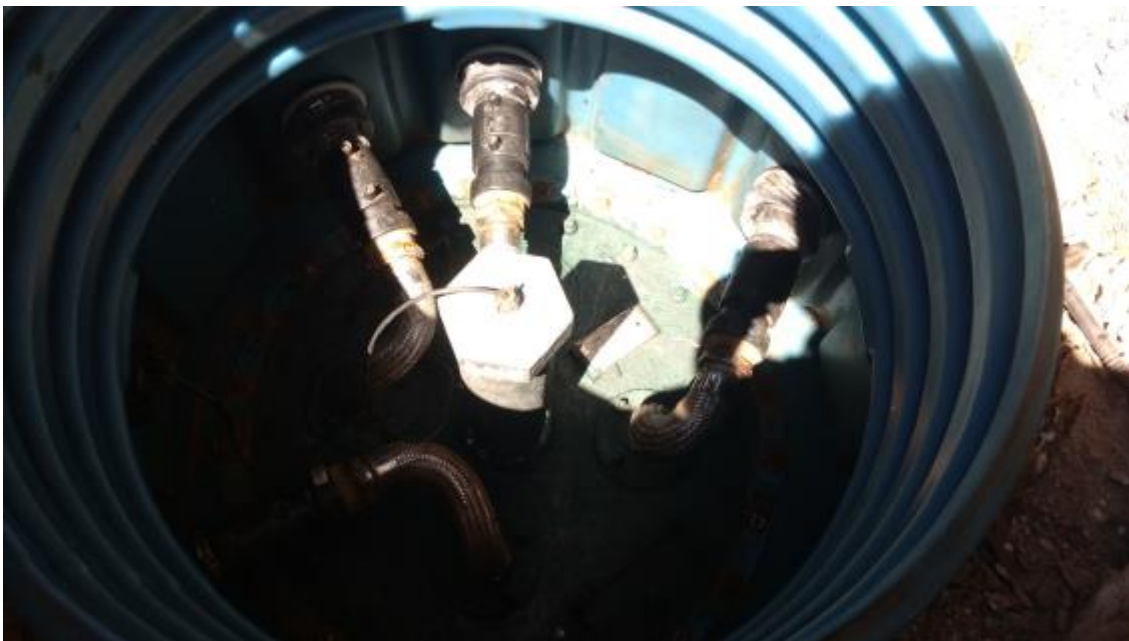
Há câmaras de contenção (*sump* de tanque) nos acessos a boca de visita dos tanques e as mesmas estão em bom estado de conservação e manutenção, assim como os flanges de vedação e tubos metálicos flexíveis (Foto 03). Apesar de não ter sido exigido pelo IBRAM, esses equipamentos foram substituídos depois de emitida a última Informação Técnica.

**Foto 03:** Boca de visita de um dos tanques com câmara de contenção, flanges de vedação e conexões metálicas flexíveis.

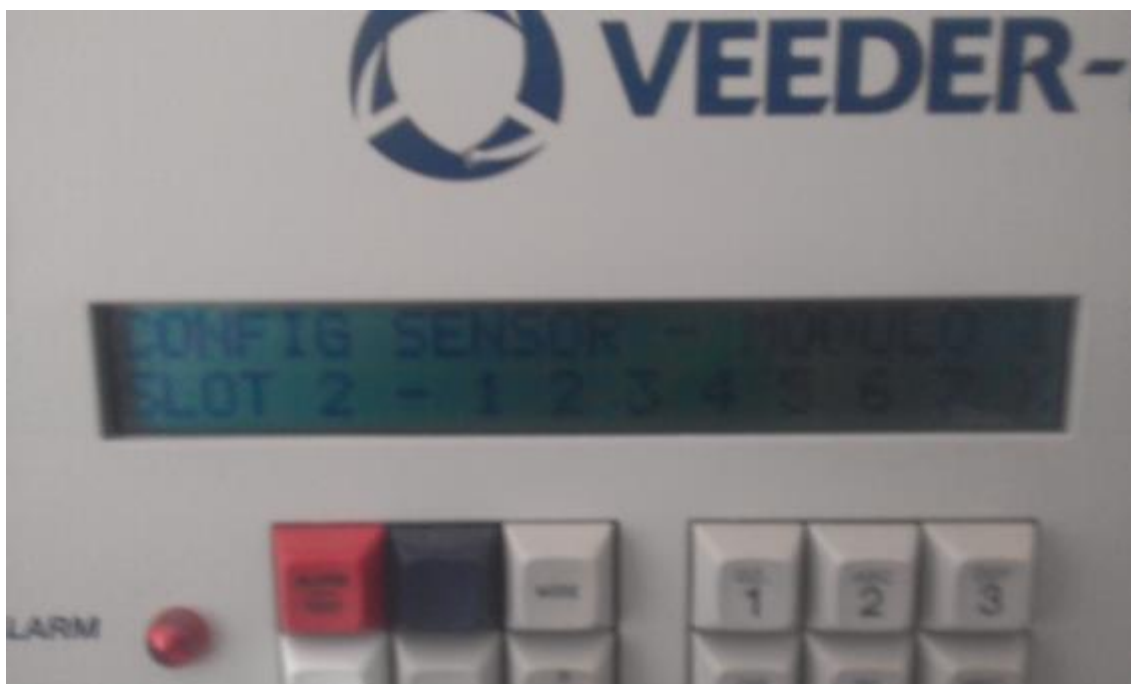
O controle do estoque é realizado eletronicamente e os tanques apresentam monitoramento intersticial, confirmado no painel eletrônico da marca Veeder-Root (Foto 04). Contudo, os sensores do monitoramento não estão posicionados corretamente no interstício dos tanques, estando os mesmos suspensos nos tubos de passagem.

**Foto 04:** Painel eletrônico da marca Veeder Root para o controle de estoque e monitoramento ambiental. Na tela, a presença dos 07 (sete) sensores instalados nos tanques e unidades de abastecimento.

- Esta Licença NÃO dispensa, e nem substitui os demais alvarás e/ou certidões exigidos pela Legislação Federal ou Distrital.
- Instalar adequadamente os sensores de monitoramento ambiental nos espaços intersticiais dos tanques e apresentar Laudo de Instalação realizado por profissional habilitado e acompanhado de Anotação de Responsabilidade Técnica – ART, em **um prazo máximo de 30 (trinta) dias contados a partir do recebimento desta licença.**

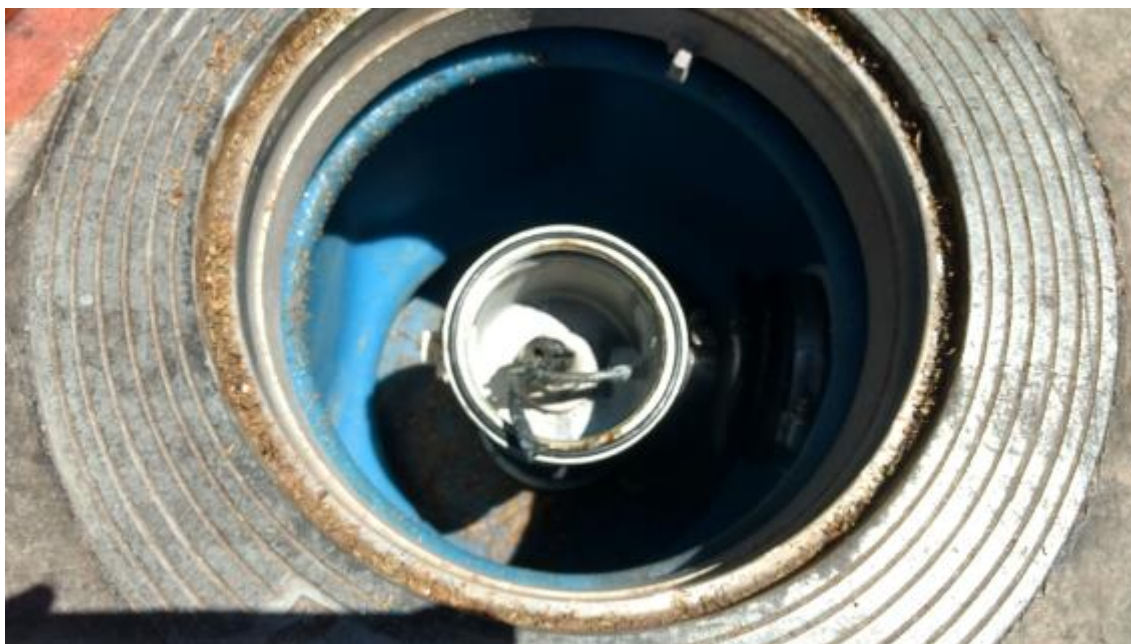
Foram instalados, após a Informação Técnica nº 435.000.100/2016, as câmaras de contenção de polietileno (*spill container* de monitoramento) e as caixas de passagem dos sensores, ambas com manutenção adequada, mas as caixas de passagem não estavam devidamente enroscadas e foram abertas com facilidade (Foto 05).

**Foto 05:** Câmara de contenção do monitoramento e caixa de passagem do sensor.

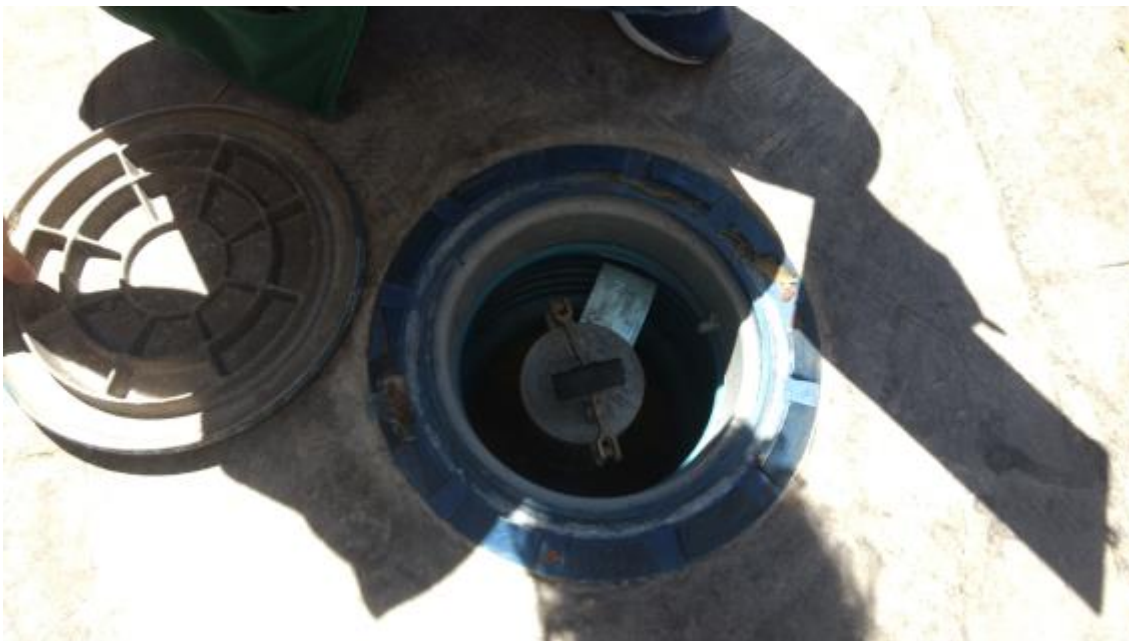
As descargas sobre os tanques são seladas, possuem câmara de contenção (*spill container*) e válvula antitransbordamento. As câmaras estão em bom estado de conservação e manutenção (Foto 06). Estes equipamentos também são novos e instalados depois da ultima Informação Técnica emitida pelo IBRAM.

**Foto 06:** Descargas sobre o tanque com câmaras de contenção e válvula anti-transbordamento.

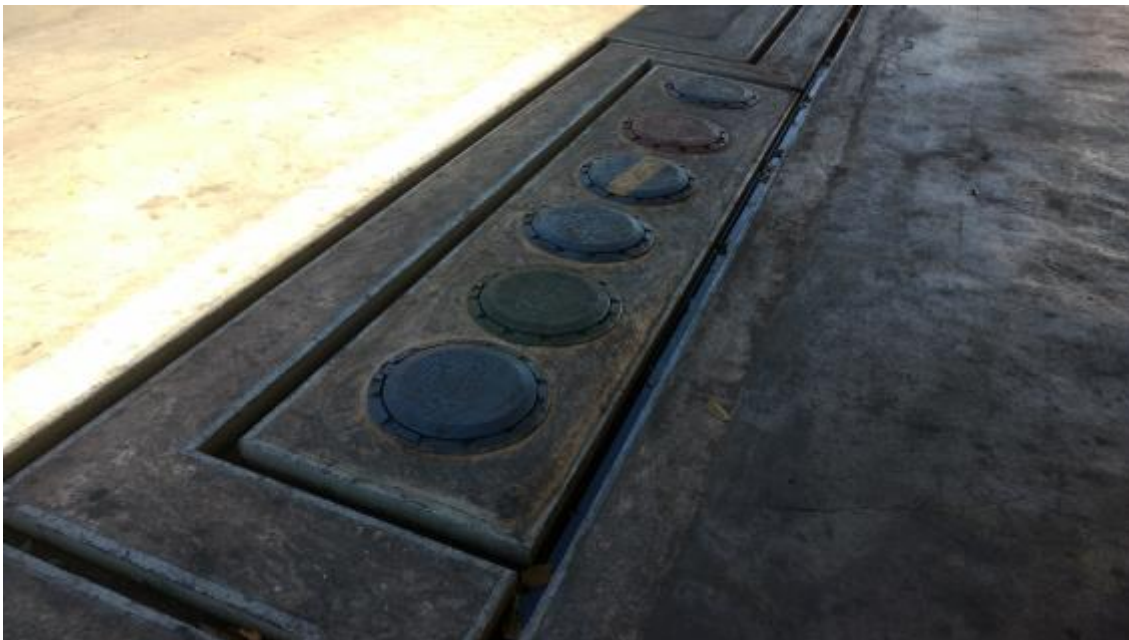
As 06 (seis) descargas seladas a distância apresentam câmara de contenção, estão em piso impermeável e circundado por canaleta (Foto 07). As câmaras, canaleta e piso estavam em bom estado de manutenção e conservação, assim como, o canaleta com dimensões adequadas. Essas descargas estão adjacentes à pista de abastecimento e suas câmaras de contenção também são novas.

**Foto 07:** Descargas à distância com câmaras de contenção e circundadas por canaletes.

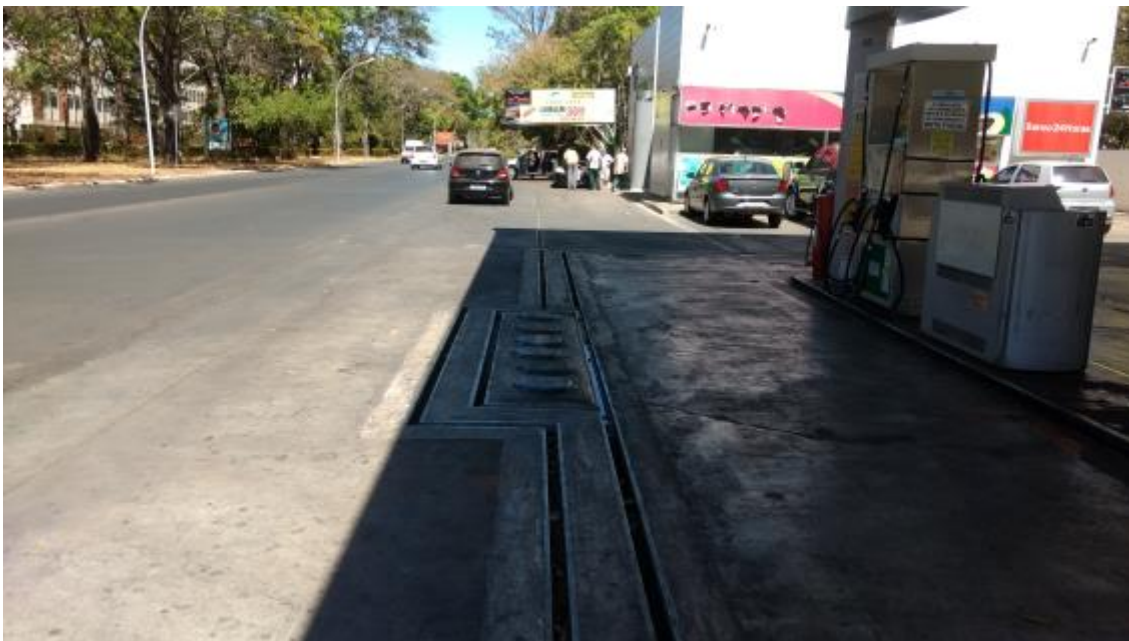
Toda a área de abastecimento é circundada por dois conjuntos de canaletes, um mais interno ligado ao Sistema de Drenagem Oleosa, que se encontra sob a devida cobertura, e outro externo para captação da água pluvial (Foto 08).

**Foto 08:** Pista de abastecimento com um conjunto de canaletas para captação de água pluvial e outro para os efluentes, que está ligado ao SAO.

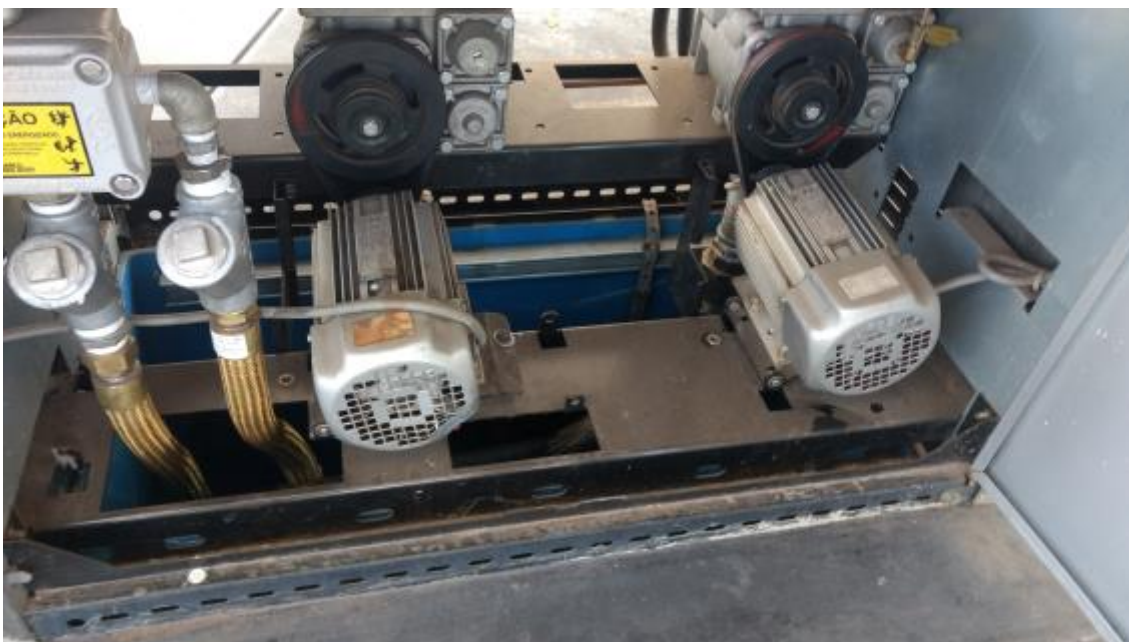
O piso é de concreto impermeabilizado e encontra-se em bom estado de conservação. A pista contém 04 (quatro) unidades de abastecimento com 06 (seis) bicos injetores cada. As unidades contêm câmara de contenção (*sump* de bomba), que estão instaladas adequadamente e em bom estado de conservação e manutenção (Foto 09), válvulas de retenção nas linhas de sucção (*Check Valve*) e sensores de monitoramento de vazamento. As câmaras de contenção são novas e foram instaladas depois da Informação Técnica nº 435.000.100/2016.

**Foto 09:** Unidade de abastecimento com câmara de contenção, *check valve* e sensor de vazamento.

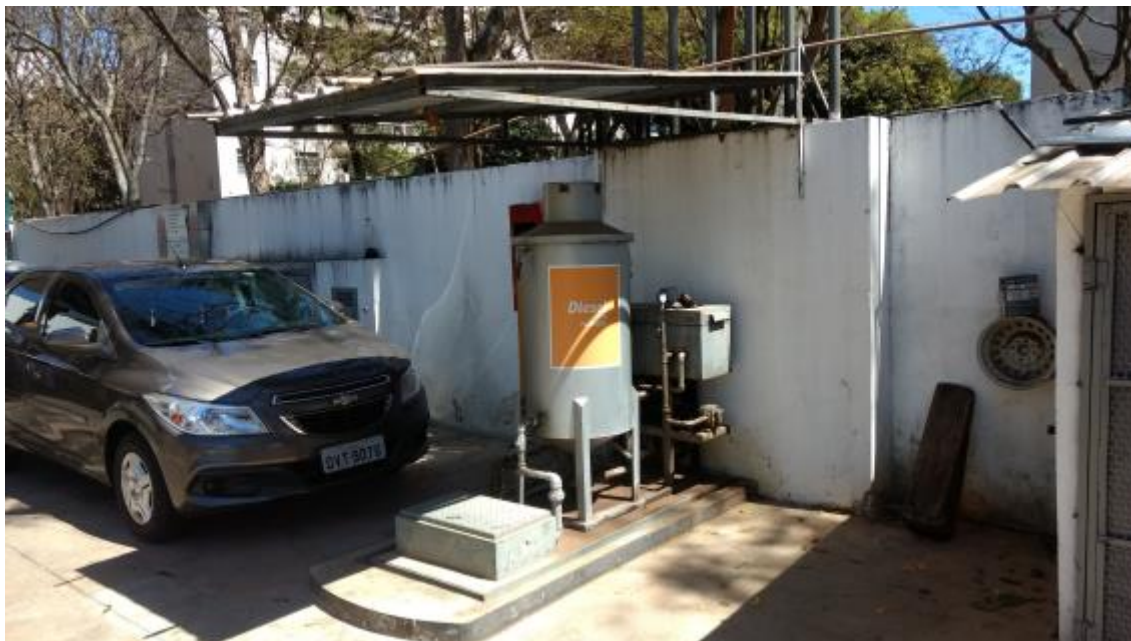
O posto contém uma unidade de filtragem para diesel, que se encontra fora da pista de abastecimento, mas em área coberta e circundada por canaletas que direcionam os efluentes para o SDO da pista (Foto 10). Há câmara de contenção abrangendo as tubulações e suas conexões, assim como, *check valve* na linha de sucção, flanges de vedação e tubos metálicos flexíveis (Foto 11).

**Foto 10:** Unidade de filtragem de diesel instalada em local coberto e circundado por canaletes.

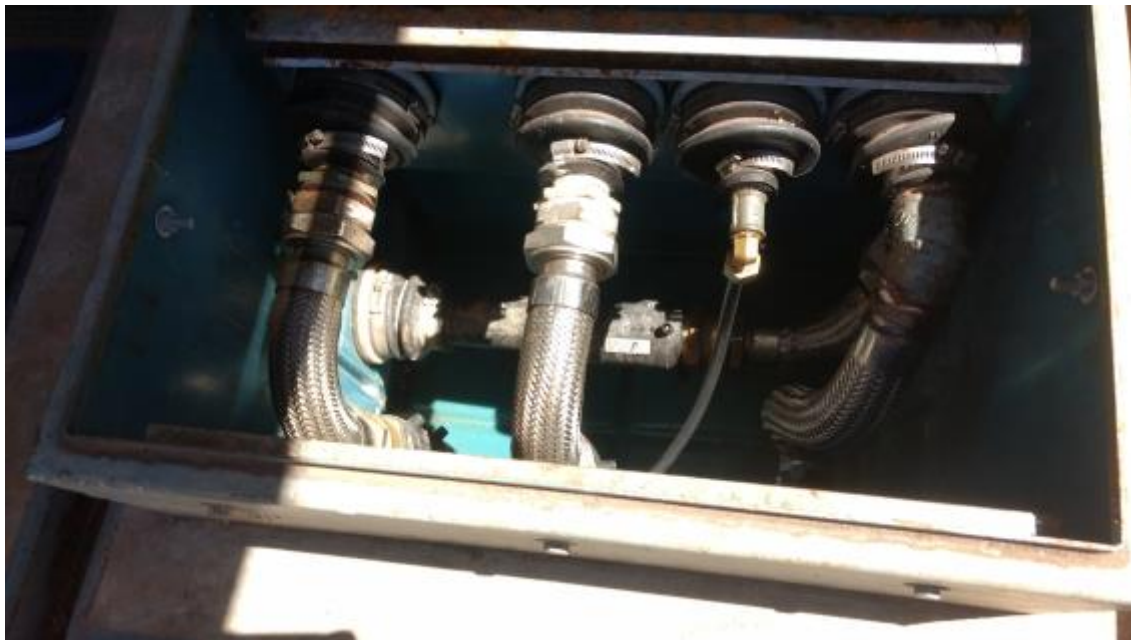
**Foto 11:** Câmara de contenção da unidade de filtragem de diesel.

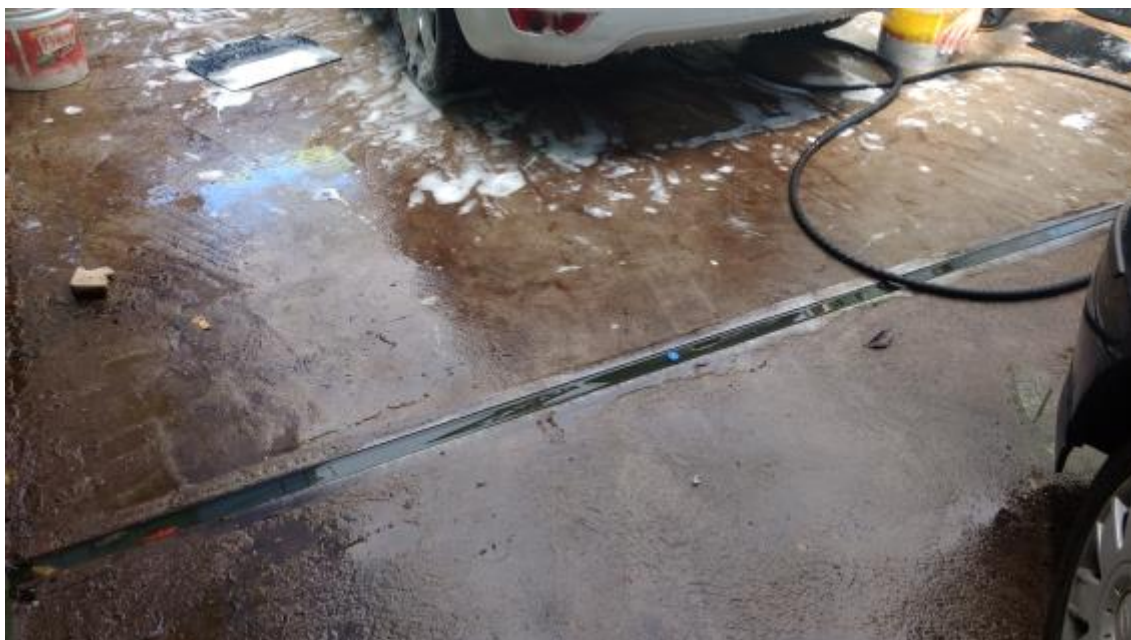
A área de lavagem está sob cobertura, contém caixa de areia central, piso em concreto grosso e barreiras e canaletes circundando toda a área. O piso está em bom estado de conservação, assim como os canaletes, entretanto, estes e as barreiras não estão contendo suficientemente todo o efluente produzido pela atividade na região próxima ao Sistema Separador de Água e Óleo (Foto 12). Inclusive, foi observado o direcionamento do efluente para uma caixa de passagem do sistema de águas pluviais (Foto 13) e os canaletes obstruídos.

**Foto 12:** Fuga de efluente para área não abrangida pelo Sistema de Drenagem Oleosa da atividade de lavagem de veículos e canaleta obstruído.

- Realizar a adequação da área de lavagem de forma a conter totalmente os efluentes produzidos pela atividade e apresentar Relatório Fotográfico demonstrado tal adequação, em **um prazo máximo de 60 (sessenta) dias contados a partir do recebimento desta licença.**

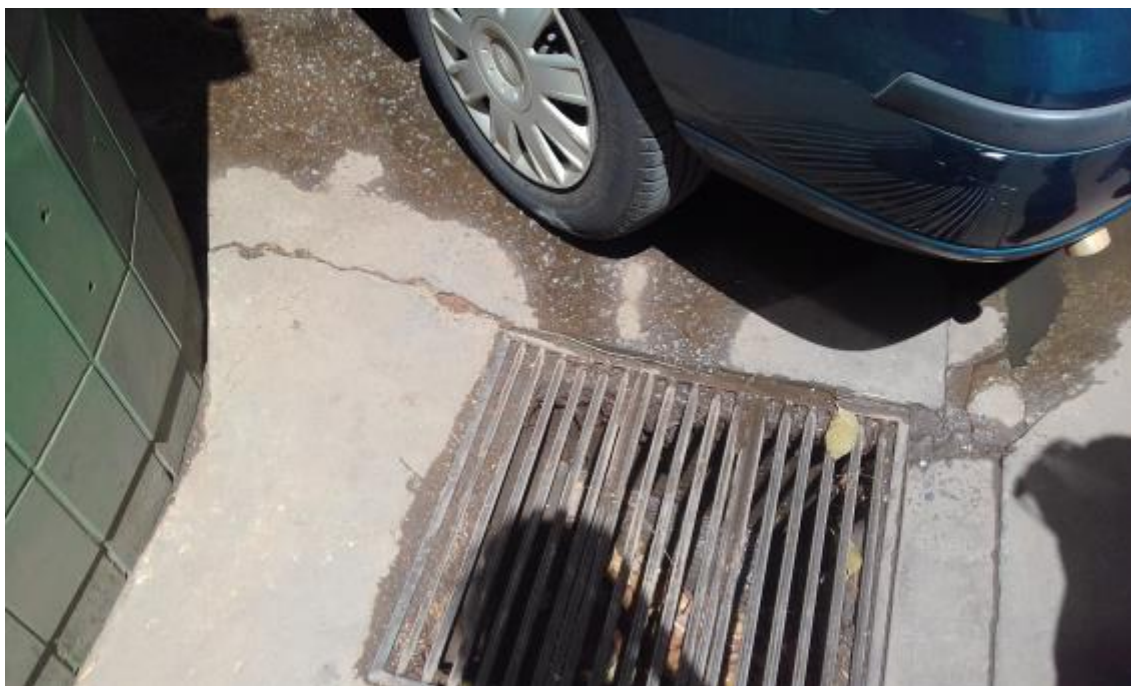
**Foto 13:** Efluente da atividade de lavagem de veículos sendo despejado na caixa de passagem ligada ao sistema de captação de água pluvial.

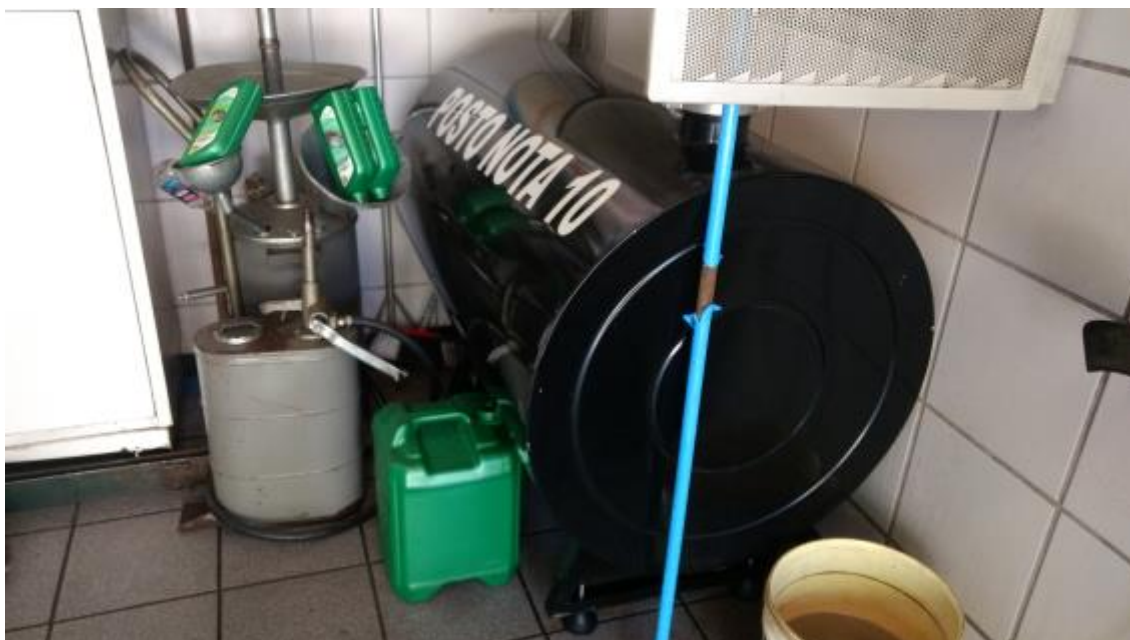
A atividade de lubrificação é realizada em local coberto, circundado por barreiras e canaletes e com piso em cerâmica, que se apresentava em bom estado de conservação (Foto 14). O óleo usado ou contaminado (OLUC) é armazenado em tanque aéreo, que se localiza no interior da área de lubrificação (Foto 15), e os resíduos perigosos em latões, também acomodados na área de lubrificação. O efluente produzido por essa atividade é interceptado pelo canaleta e direcionado para o SDO da pista de abastecimento. O antigo tanque subterrâneo para o armazenamento de OLUC foi removido e o local devidamente tamponado.

**Foto 14:** Tanque para armazenamento de OLU, localizado dentro da área de lubrificação de veículos.

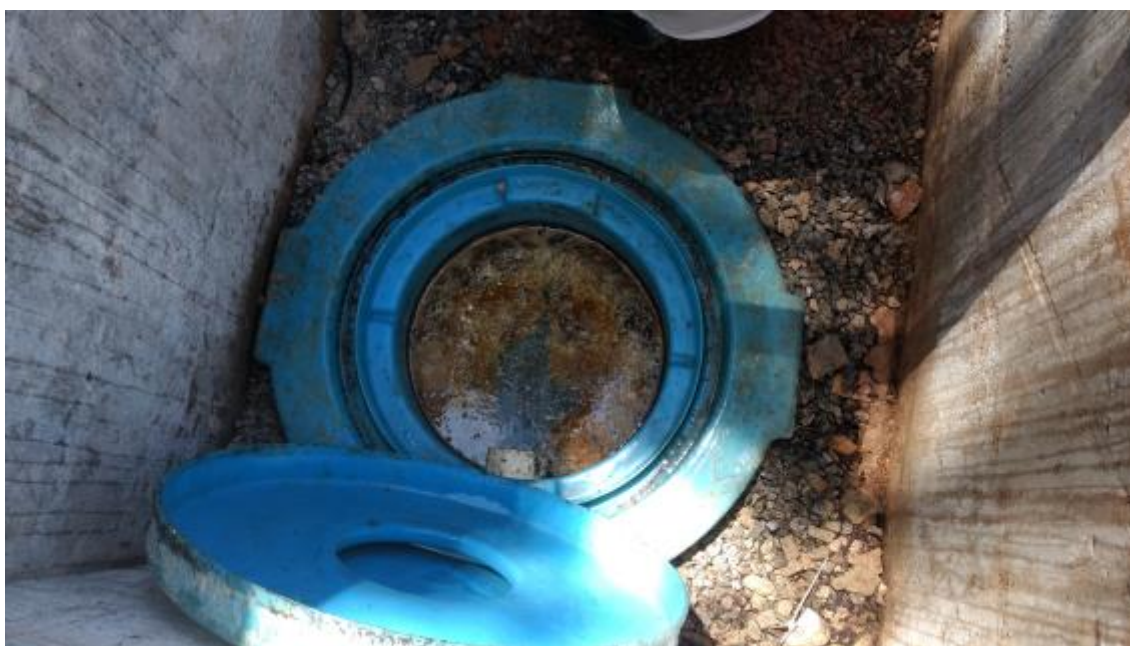
O SAO da pista é constituído de caixa de areia (Foto 15), caixa separadora e caixa coletora de óleo (Foto 16), todas de polietileno da marca Zeppini, sendo que a coletora de óleo é embutida na caixa separadora. O ponto de amostragem do efluente é com uma conexão em “Tê” com registro na saída da tubulação do SAO, conforme a NBR 14.605-2 (Foto 17). Esse SAO foi instalado depois da emissão da última Informação Técnica.

**Foto 15:** Caixa de areia do SAO da pista de abastecimento.

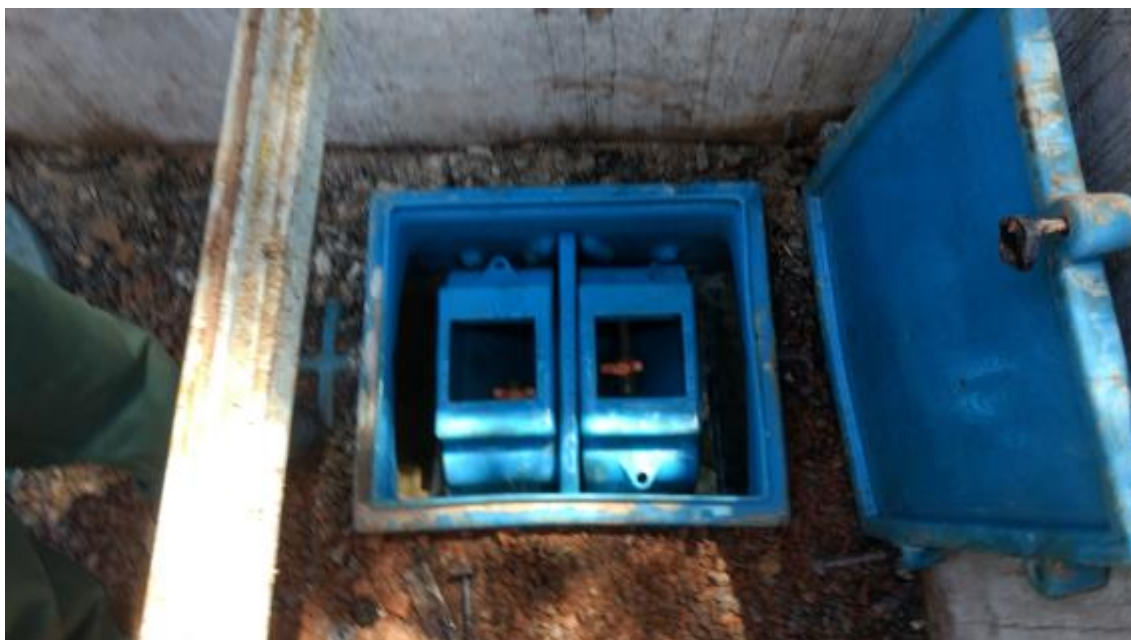
**Foto 16:** Caixa separadora de água e óleo da pista de abastecimento com caixa coletora de óleo embutida.

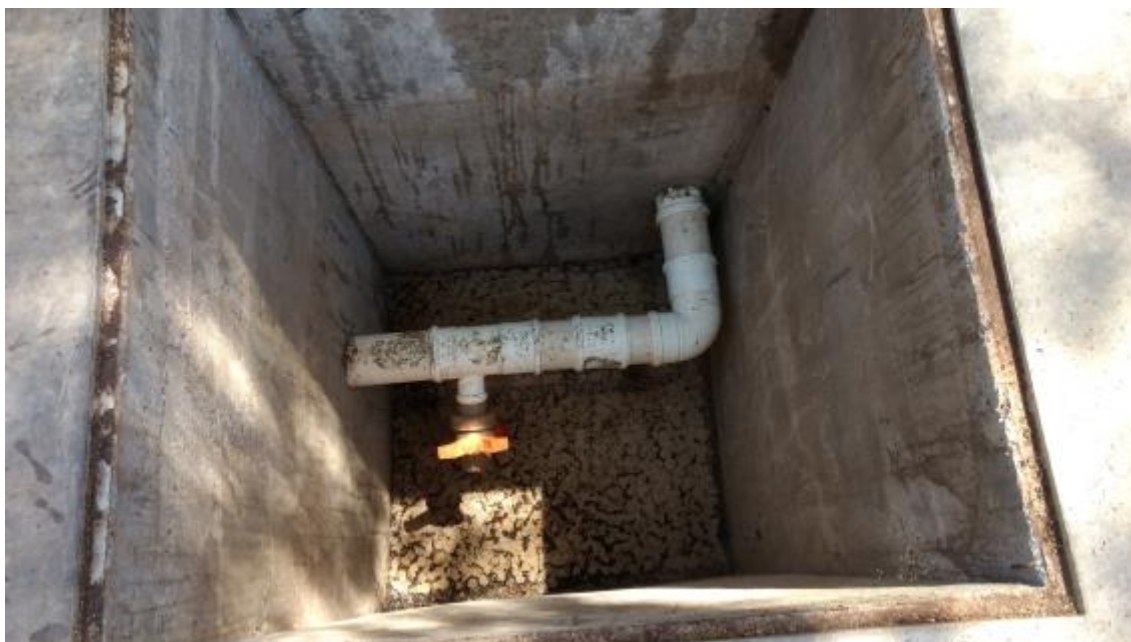
**Foto 17:** Ponto de amostragem do SAO em "T" da pista de abastecimento.

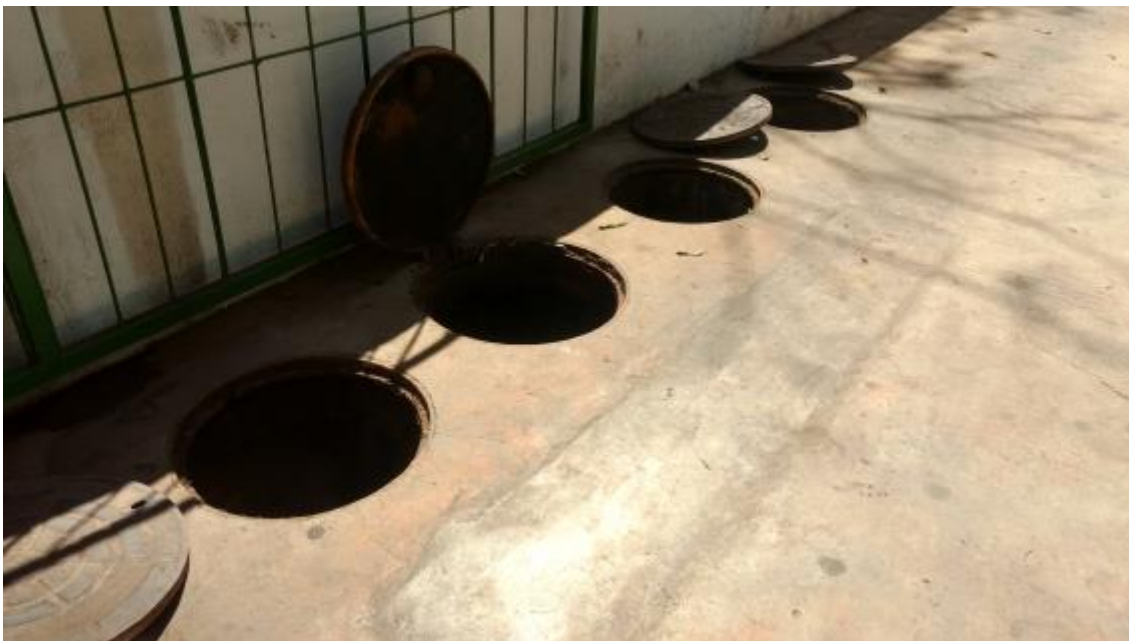
As caixas que compõem o SAO da atividade de lavagem são todas de concreto: caixa coletora de óleo, caixa separadora e caixa de amostragem (Foto 18). A única caixa de areia do sistema é a central da área de lavagem, que fica cerca de 04 (quatro) metros do SAO.

**Foto 18:** Sistema separador de água e óleo exclusivo da atividade de lavagem de veículos.

- Apresentar memorial descritivo de cálculo do Sistema de Drenagem Oleosa da atividade de lavagem de veículos conforme a ABNT NBR 14605 parte 3 e comparar com a capacidade de suporte do Sistema Separador de Água e Óleo exclusivo da atividade, em **um prazo máximo de 30 (trinta) dias contados a partir do recebimento desta licença.**
