Parecer Técnico SEI-GDF n.º 71/2019 - IBRAM/PRESI/SULAM/DILAM-III

Atividade Licenciada: Sistema de Esgotamento Sanitário da Estação de Tratamento de Esgotos Vale do Amanhecer, abrangendo a unidade de tratamento e toda a rede de coleta e transporte

Tipo de Licença: Licença de Operação - Renovação

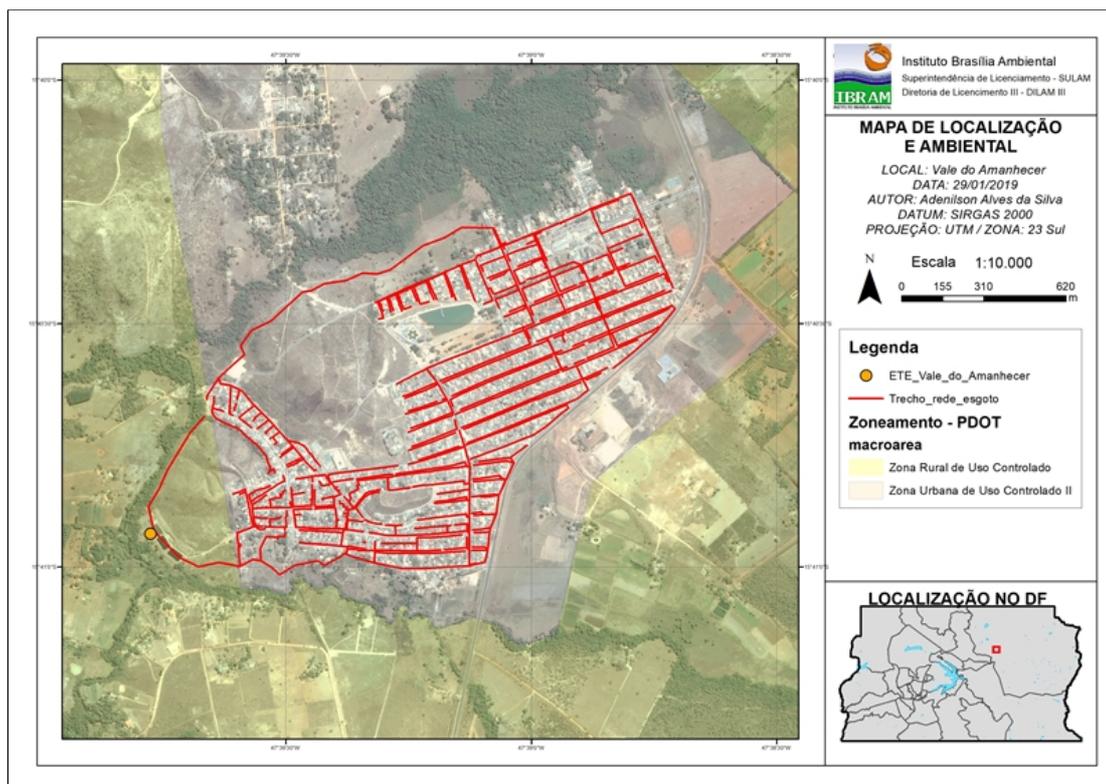
O empreendimento está localizado na Região Administrativa de Planaltina - RA VI. De acordo com o Plano Diretor de Ordenamento Territorial do Distrito Federal - PDOT (Lei Complementar nº 803, de 25 de abril de 2009), atualizado pela Lei Complementar nº 854, de 15 de outubro de 2012, a área está inserida em Zona Urbana de Uso Controlado II e Zona Rural de Uso Controlado (Figura 1). Conforme estabelecido no referido PDOT:

Figura 1 - Mapa de localização do SES da ETE Vale do Amanhecer em relação ao PDOT/DF

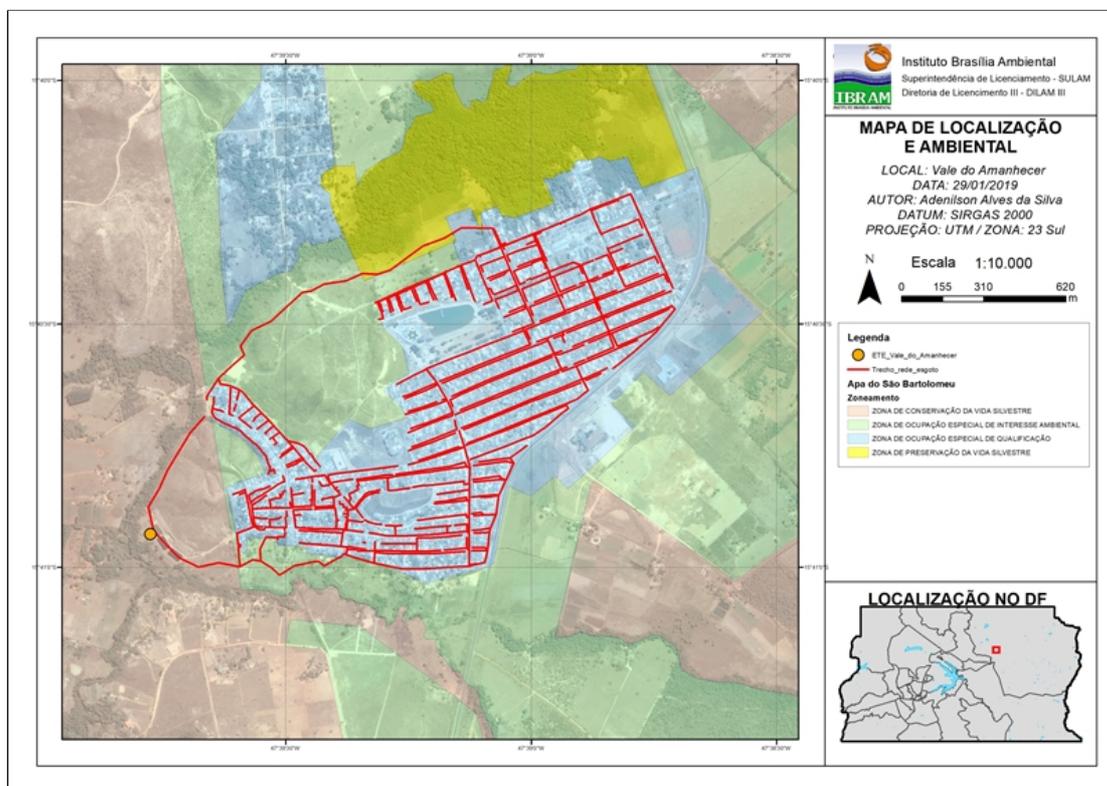
Segundo o Mapa Ambiental do Distrito Federal, o empreendimento em tela está inserido em Zona de Ocupação Especial de Qualificação (ZOEQ), Zona de Ocupação Especial de Interesse Ambiental (ZOEIA), Zona de Preservação da Vida Silvestre (ZPVS) e em Zona de Conservação da Vida Silvestre (ZCVS) da APA do São Bartolomeu (Figura 2). O sistema interfere ainda no Parque de Uso Múltiplo Vale do Amanhecer (Figura 3).

Figura 2 - Mapa de localização do SES da ETE Vale do Amanhecer em relação à APA do São Bartolomeu

Conforme apresentado, respectivamente, nas Figuras 2 e 3, o SES da ETE Vale do Amanhecer possui trecho de rede que interfere na ZPVS da APA do São Bartolomeu (cerca de 300 metros) e no Parque de Uso Múltiplo Vale do Amanhecer (cerca de 500 metros). O Art. 5º da Lei Distrital nº 5.344, de 19 de maio de 2014, na qual dispõe sobre o rezoneamento ambiental e o plano de manejo da APA da bacia do São Bartolomeu, estabelece que:

Devido à interferência na ZPVS da APA do São Bartolomeu e no Parque de Uso Múltiplo Vale do Amanhecer (Figuras 2 e 3), solicita-se que seja enviado o presente Parecer Técnico à SUC para ciência da presença de elementos de infraestrutura no interior dessas áreas.

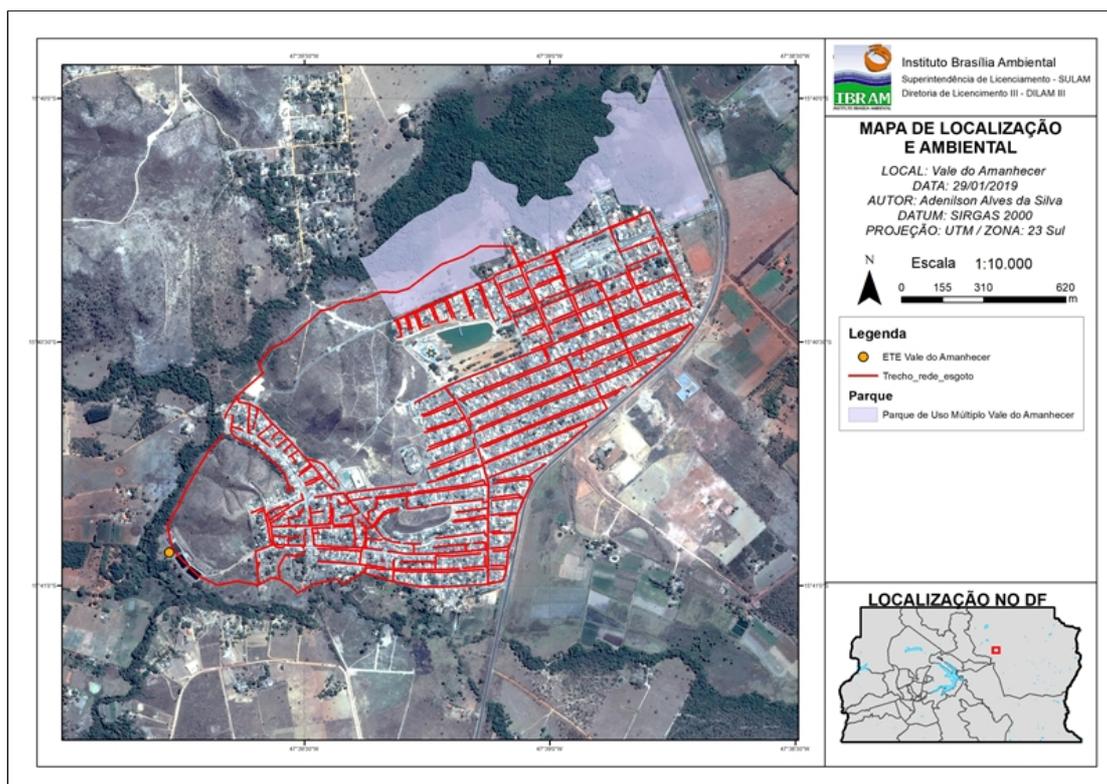
Figura 3 - Mapa de localização do SES da ETE Vale do Amanhecer e sua interferência no Parque de Uso Múltiplo Vale do Amanhecer

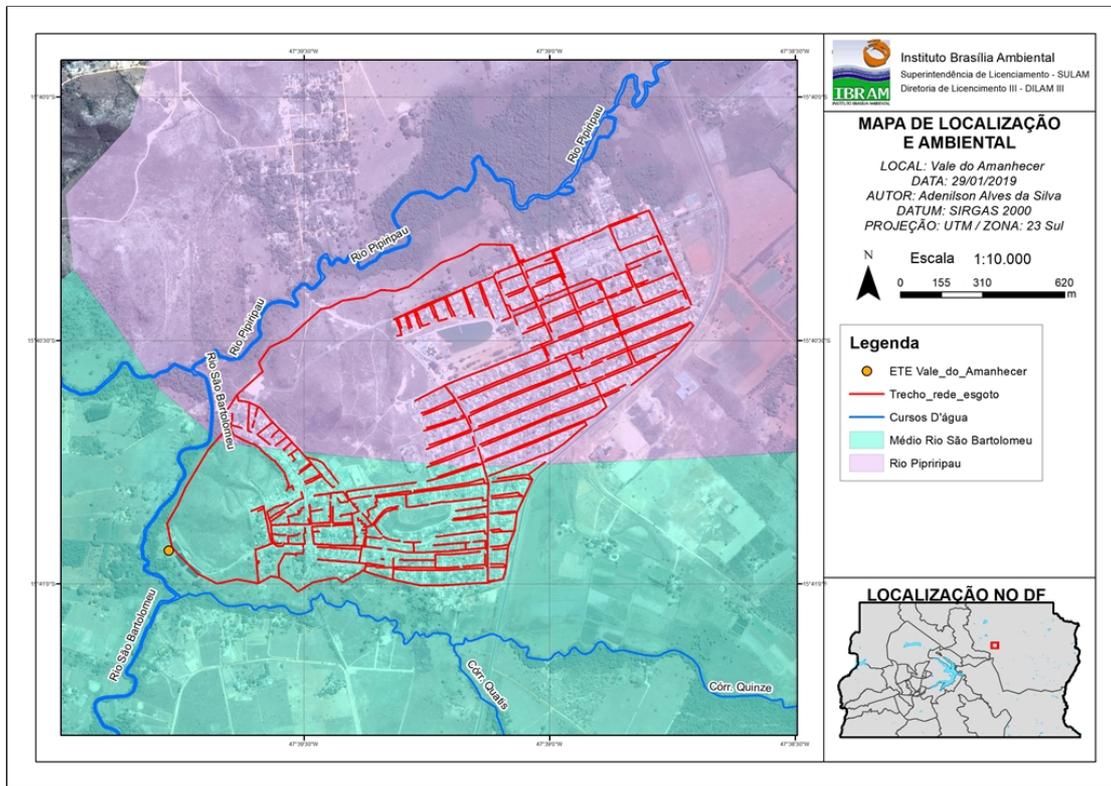
De acordo com o Mapa Hidrográfico do Distrito Federal, a área está inserida na Região Hidrográfica do Paraná, Bacia Hidrográfica do Rio São Bartolomeu, na Unidade Hidrográfica do Rio Pípiripau e na Unidade Hidrográfica do Médio Rio São Bartolomeu (Figura 4).

Figura 4 - Mapa de localização do SES da ETE Vale do Amanhecer em relação às Unidades Hidrográficas

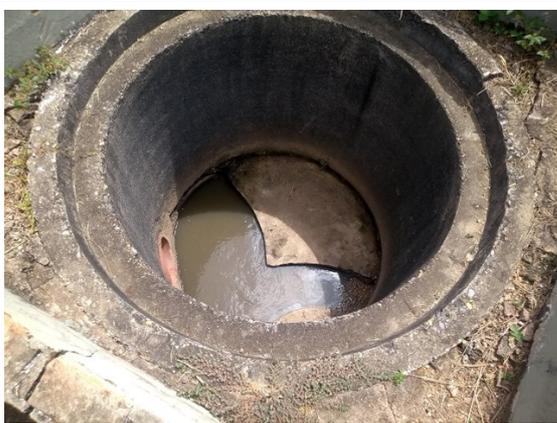
FOTO 1: Caixa de chegada dos esgotos na ETE Vale do Amanhecer

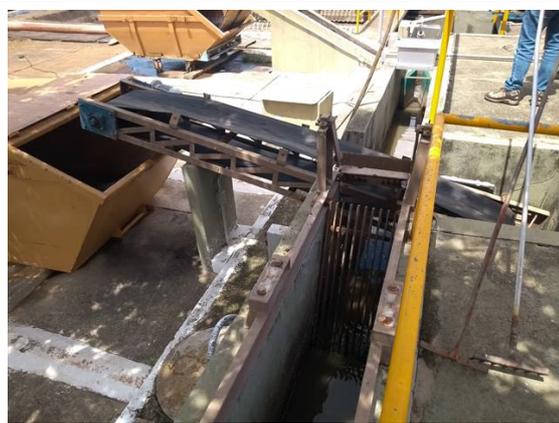
- A unidade de tratamento preliminar opera com tecnologia arcaica (FOTO 2), sendo que a retirada dos sólidos grosseiros retidos no gradeamento é realizada manualmente;

FOTO 2: Gradeamento manual e esteira para a retirada dos resíduos retidos na grade

2. Apresentar, em até 180 dias, projeto de melhoria do tratamento preliminar;
3. Garantir sempre a operação de dois aeradores na lagoa aerada facultativa;

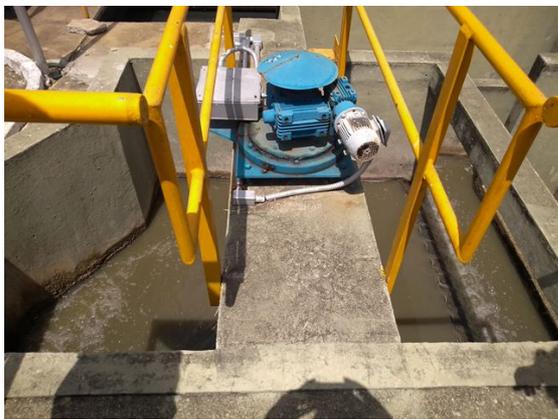
- A retirada da areia no tratamento é realizada por desarenador com bomba helicoidal, que direciona a areia para uma caçamba (FOTOS 3 e 4);
- No momento da vistoria o Reator Anaeróbio de Fluxo Ascendente - RAFA se encontrava em manutenção (FOTO 5), o que comprometeu temporariamente o tratamento da estação;

FOTO 3: Desarenador

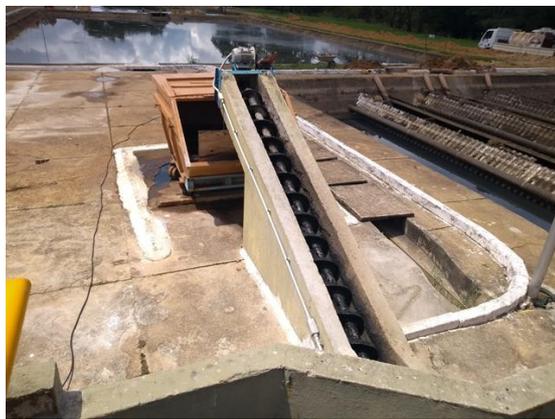
FOTO 4: Sistema de retirada de areia

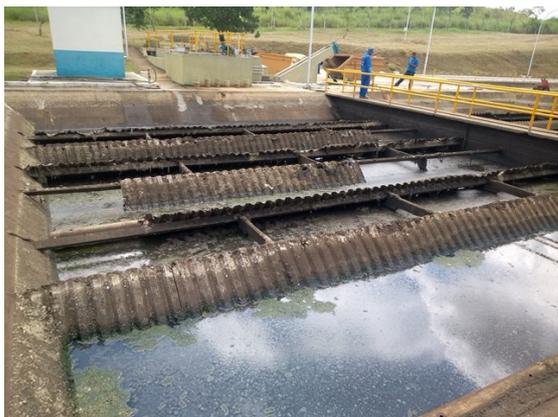
FOTO 5: RAFA em manutenção

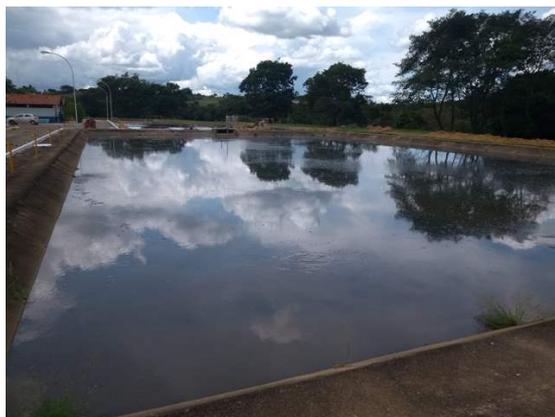
- Devido a manutenção que estava sendo realizada no RAFA, a Lagoa Facultativa estava operando provisoriamente como uma unidade substituta do RAFA (FOTO 6), com elevado tempo de detenção;

FOTO 6: Lagoa Facultativa

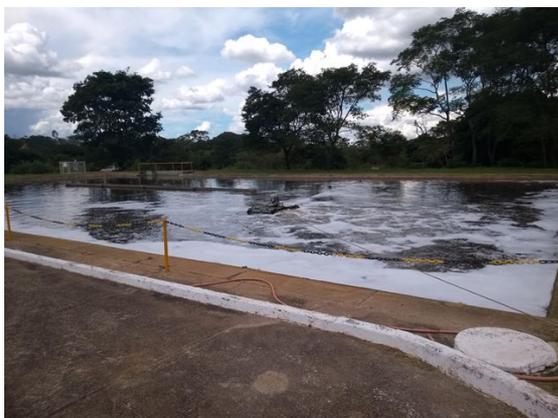
- Apenas um aerador está em pleno funcionamento na Lagoa Facultativa (FOTO 7). Em consulta à série histórica de imagens de satélite do local (Google Earth e Geoportal-SEDUH) foi possível verificar que esta situação é constante na ETE;

FOTO 7: Lagoa Aerada Facultativa

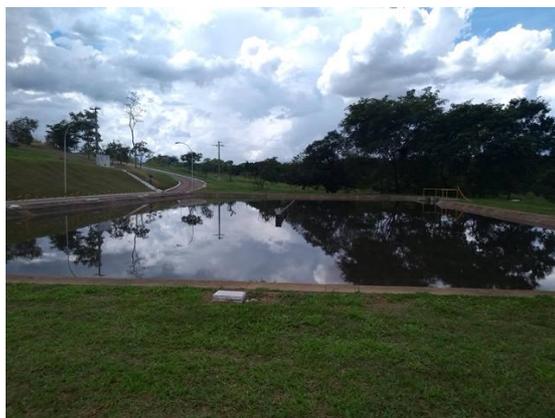
- Após a lagoa aerada facultativa, o efluente segue para uma lagoa de maturação, de onde é encaminhado para o lançamento final no Rio São Bartolomeu;
- Em função da inoperatividade temporária do RAFA, identificou-se presença considerável de sólidos em suspensão na saída da lagoa de maturação.

FOTO 8: Lagoa de Maturação

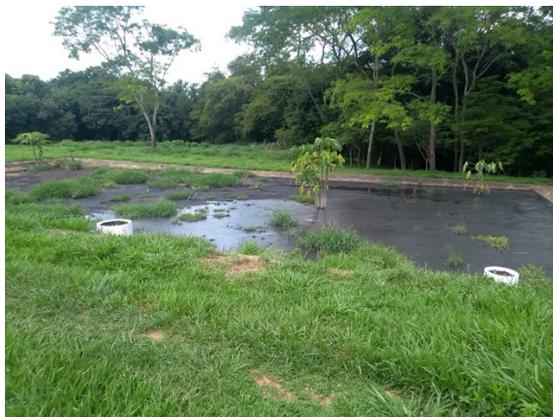
FOTO 9: Leito de Secagem do lodo

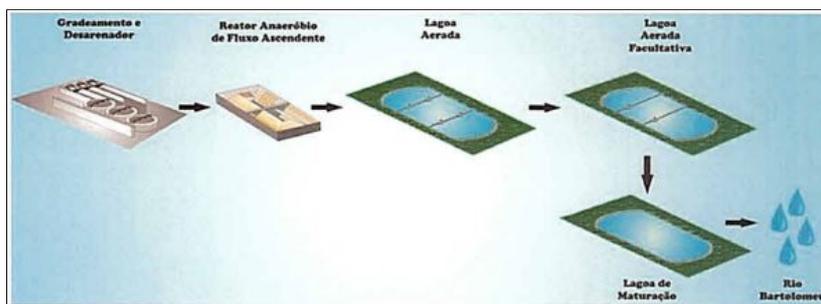
Os esgotos da região são encaminhados por gravidade até a ETE Vale do Amanhecer onde, inicialmente, ocorre o tratamento preliminar para a retirada de sólidos grosseiros e areia (gradeamento e desarenador). A posteriori os esgotos seguem, sucessivamente, para o RAFA, Lagoa Facultativa, Lagoa Aerada Facultativa e Lagoa de Maturação (Figura 4). Após a realização de todas as etapas de tratamento, os esgotos são lançados no corpo receptor (Rio São Bartolomeu). A referida ETE apresenta nível secundário de tratamento (remoção da matéria orgânica e sólidos suspensos).

Figura 5 - Fluxograma desatualizado da ETE Vale do Amanhecer (extraída do Relatório Técnico POE nº 16/2017 - Documento 2316051)

O lodo gerado e descartado do RAFA e das lagoas é desaguado em dois leitos de secagem (Figura 5). O líquido drenado retorna ao processo por meio de bombeamento e o lodo seco é encaminhado à Unidade de Gerenciamento de Lodo - UGL em Samambaia - DF (atividade tratada no âmbito do Processo nº 00391-00012958/2017-15). A limpeza dos leitos de secagem ocorre anualmente, especificamente na segunda quinzena de setembro. A ETE Vale do Amanhecer tem produzido cerca de 20m³ de lodo seco por ano, o que pode ser considerado um baixo volume.

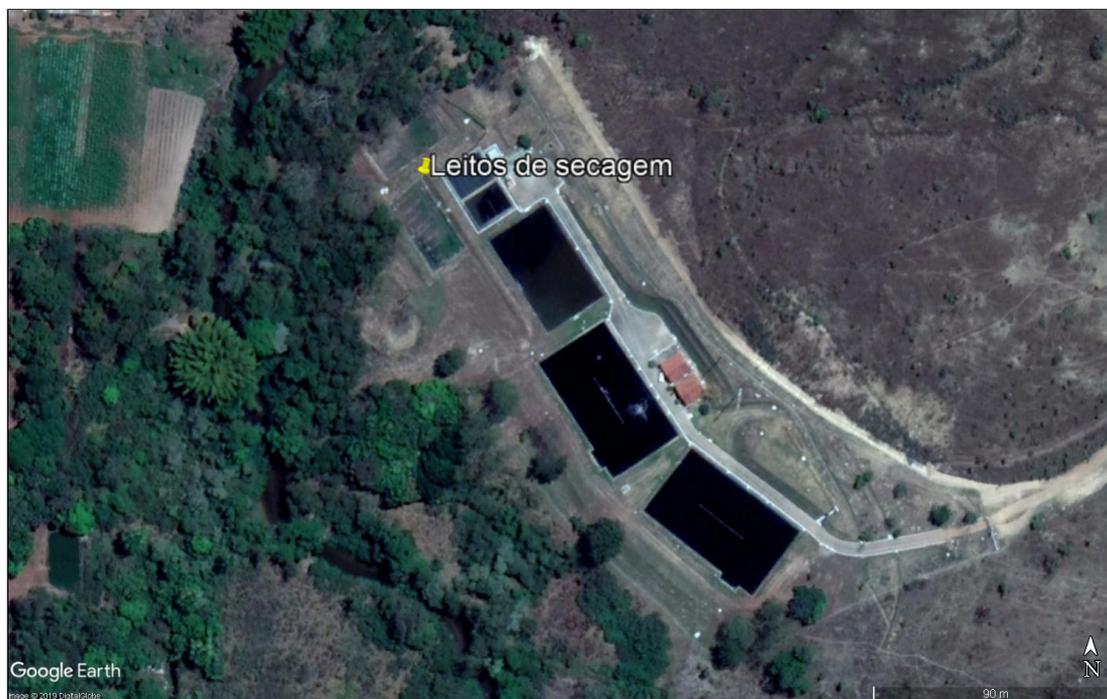
Figura 6 - Localização dos leitos de secagem (extraída do Google Earth em 06/02/2019)
