**GOVERNO DO DISTRITO FEDERAL**  
**INSTITUTO DO MEIO AMBIENTE E DOS RECURSOS HÍDRICOS DO**  
**DISTRITO FEDERAL**

Parecer Técnico SEI-GDF n.º 86/2018 - IBRAM/PRESI/SULAM/DILAM-

**INTERESSADO:** Estação de combustíveis- West Eireli- ME

**ATIVIDADE LICENCIADA:** Posto Revendedor de Combustível

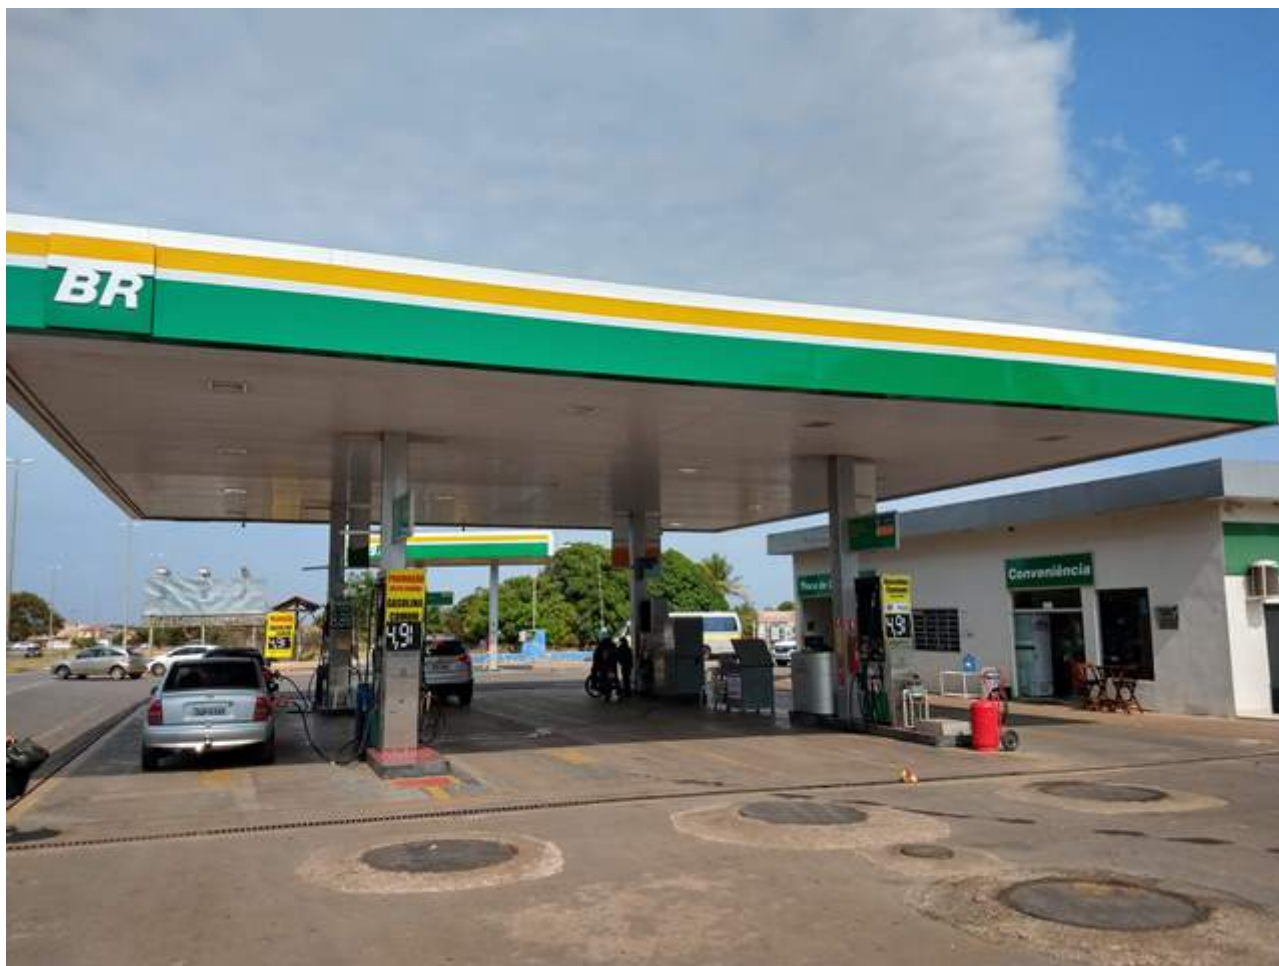
**Figura 3:** Visão geral do empreendimento com duas pistas de abastecimento.

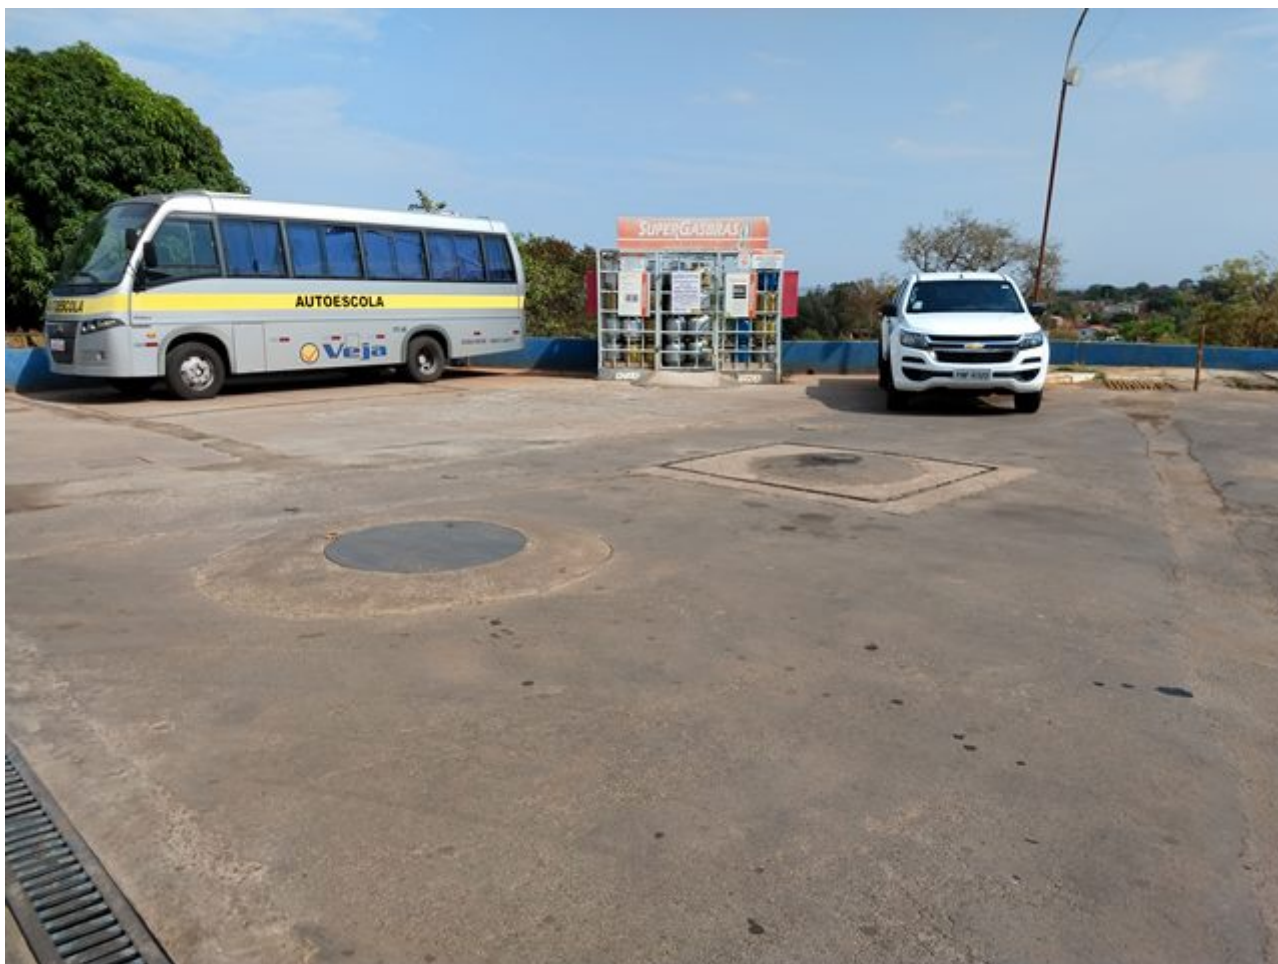
**Figura 5-** Área do tanque de diesel da pista de abastecimento 2. Pode-se observar que o interessado inseriu canaletes ao redor da descarga selada sobre o tanque e direcionou ao S.A.O. da pista de abastecimento, em atendimento a condicionante do IBRAM.

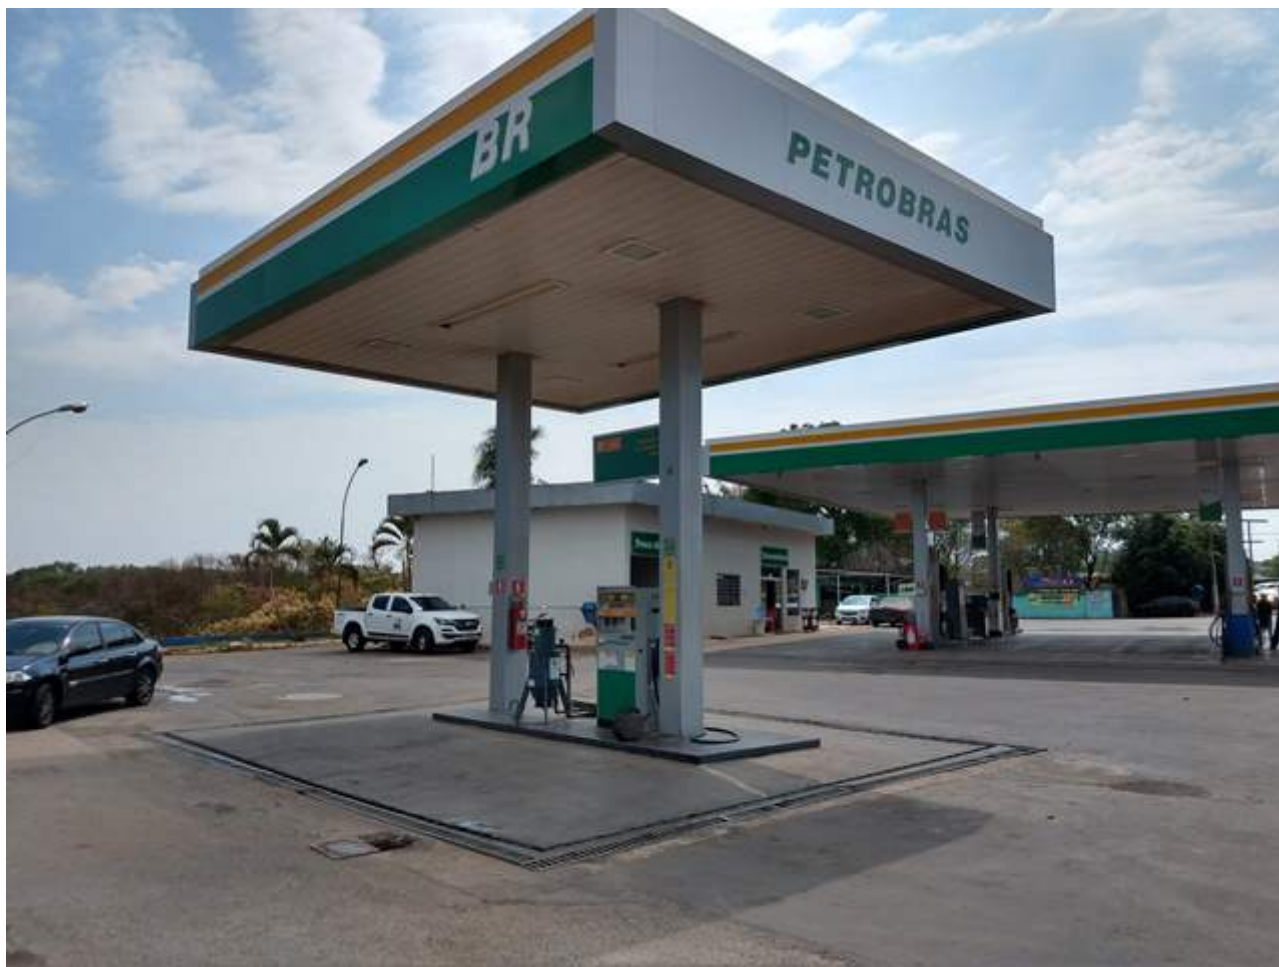
**Figura 7-** Pista de abastecimento 2 com presença de ilha, uma unidade abastecedora de diesel e filtro de diesel.

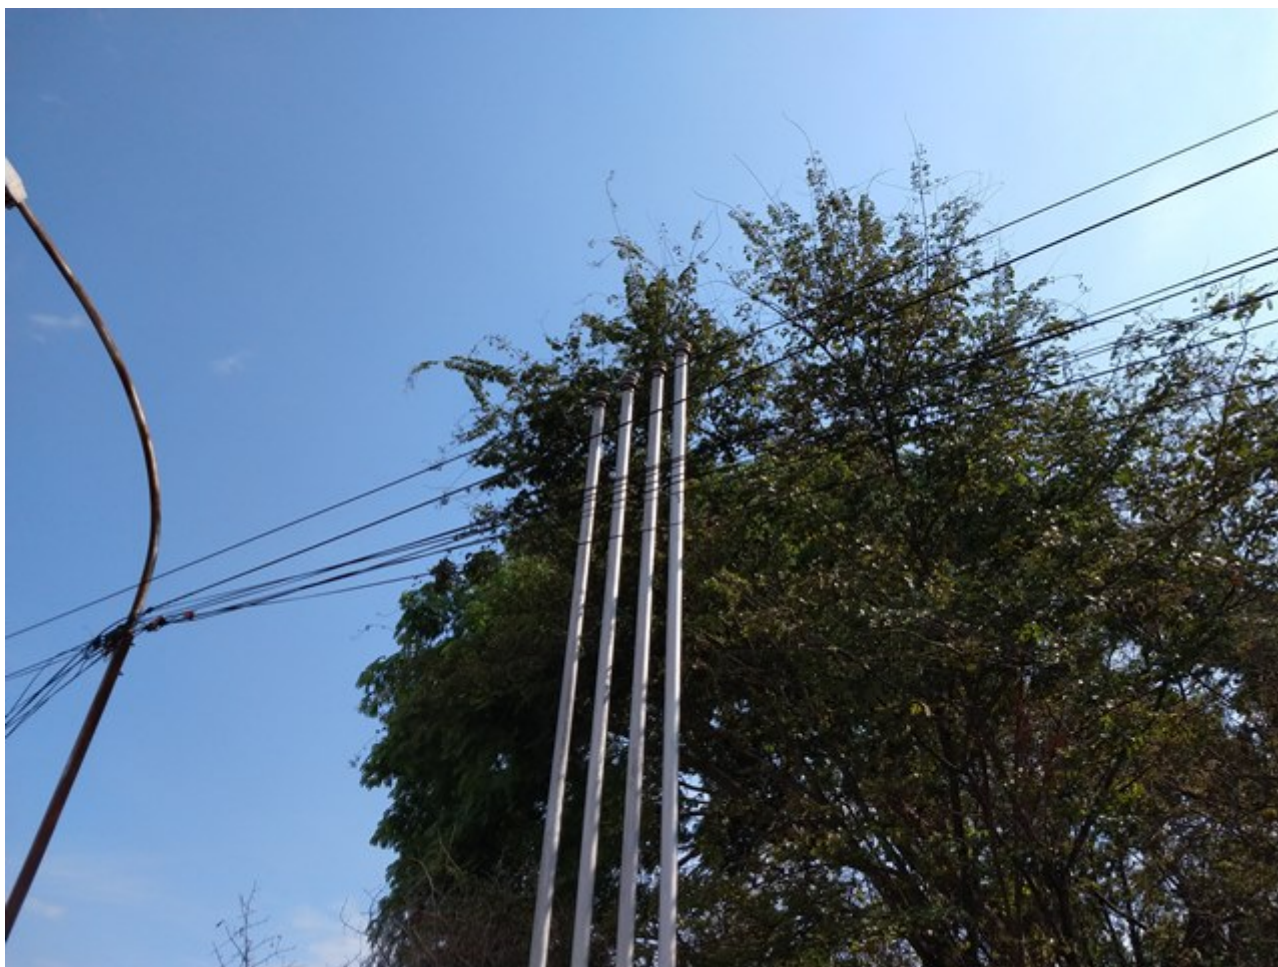
**Figura 10-** Respiros dos tanques da pista de abastecimento 1 com terminal corta-chamas.
