Parecer Técnico – Posto de Combustível – LO SEI-GDF n.º 12/2019 - IBRAM/PRESI/SULAM/DILAM-I

PROCESSO Nº	00391-00020977/2017-15
TIPO DE LICENÇA	Licença de Operação (LO)
PRAZO DE VALIDADE DA LICENÇA	5 (cinco) anos
TIPO DE ATIVIDADE	Posto Revendedor de Combustível
INTERESSADO	AUTO POSTO GOLDEN GAS LAGO LTDA
CNPJ	30.879.261/0001-94
SITUAÇÃO DA ATIVIDADE	Implantada
LICENÇA ANTERIOR	Não aplicável
COORDENADAS GEOGRÁFICAS	47°53'30.37"O 15°50'38.84"S
ENDEREÇO CORRESPONDÊNCIA - CEP	SHIS EPDB QI 7/QL 8 , Lote 01 PAG, Lago Sul/DF - 71.615-205
ENDEREÇO ELETRÔNICO	renatavieira12@hotmail.com
CONTATO TELEFÔNICO	(61) 9 9642-3144
ATIVIDADE EMBARGADA/INTERDITADA	Não

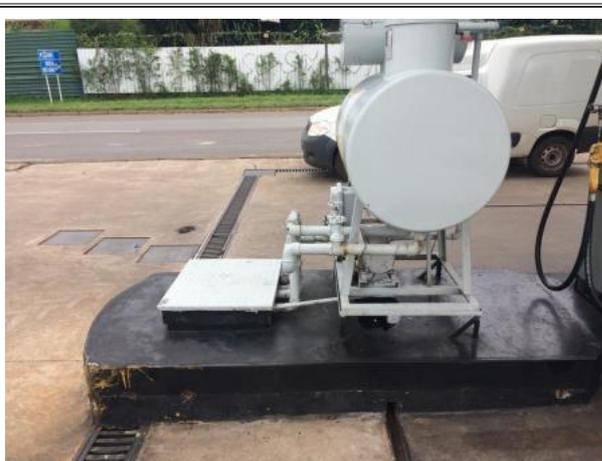
Salienta-se que havia uma parte avariada do canaleta do SDO da pista em comento (Foto 01).

Foto 01: Avaria no canaleta

2.6. **Adequar canaleta do SDO.**

Análise: **Cumprido.**

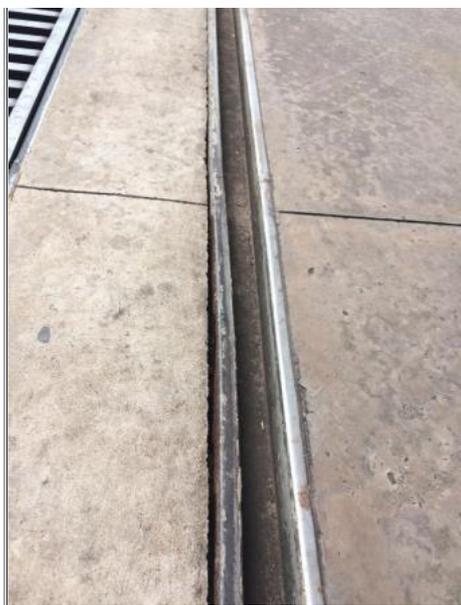
Foto 02: Ilha de abastecimento extrapolando limite dos canaletes do SDO

2.1. **Adequar a ilha de abastecimento com 4 (quatro) unidades abastecedoras.**

Análise: **Cumprido.**

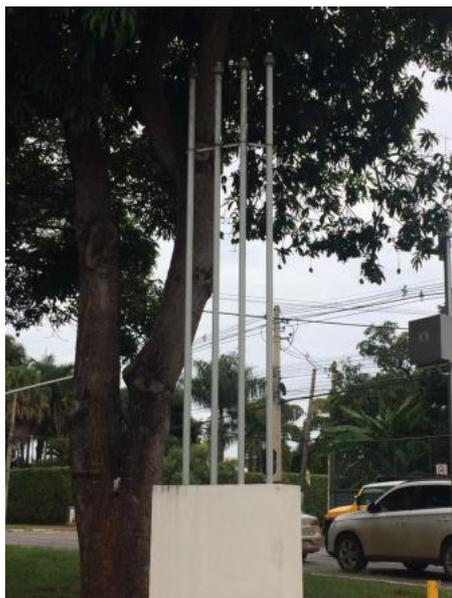
Os respiros de ambas as áreas possuem mais de 3,70 m (três metros e setenta centímetros) de altura em relação à pavimentação e estrutura autoportante, entretanto, a área com 4 (quatro) respiros não respeita o raio esférico mínimo livre de 1,50 m (um metro e cinquenta centímetros), pois está próxima a uma árvore e, conseqüentemente, abaixo dos galhos da mesma.

Foto 03: Respiros próximos à árvore

2.3. **Adequar a área com 4 (quatro) respiros.**

Análise: **Justificado.** O interessado realizou pedido de poda do indivíduo arbóreo que interfere na área dos respiros, conforme pode ser consultado no Sistema de Ouvidoria do Distrito Federal Protocolo nº So-001234/2019 (19010501), estando a operação da pista de abastecimento em que estão localizados os respectivos respiros condicionada à adequação da referida exigência (condicionante nº 5 deste Parecer Técnico).

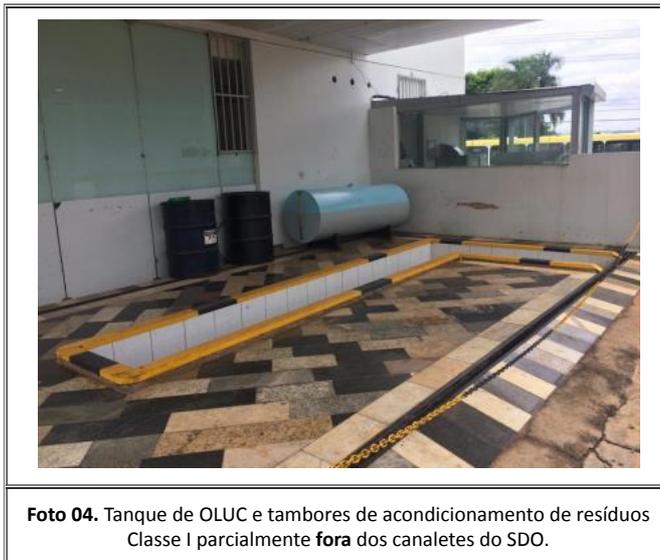
Nesta área são armazenados tambores de acondicionamento de resíduos contaminados Classe I e tanque aéreo de Óleo Lubrificante Usado ou Contaminado (OLUC), entretanto, ressalta-se que os mesmos estavam parcialmente **fora** da abrangência do SDO no momento da vistoria

realizada no dia 22/11/2018.

Foto 04. Tanque de OLUC e tambores de acondicionamento de resíduos Classe I parcialmente **fora** dos canaletes do SDO.

Considerando que a atividade de lubrificação não mais é realizada no empreendimento, a área em comento **deveria** ter a desativação de seus canaletes, entretanto, como a mesma é atualmente utilizada para armazenar os produtos supracitados (tanque de OLUC e resíduos Classe I), dispensa-se tal necessidade, contudo, caso o interessado não mais utilize a referida área para armazenar produtos contaminantes, o mesmo deverá desativar completamente o SDO em comento.

2.5. **Adequar o armazenamento de óleo lubrificante e área de resíduos contaminados Classe I e de OLUC.**

Análise: **Parcialmente Cumprido.** Não foi possível constatar, através das fotos apresentadas pelo interessado, se o tanque de OLUC encontra-se **totalmente** dentro da área de abrangência dos canaletos do SDO. Ainda assim, eventual vazamento do referido tanque pode, devido à pressão da coluna de líquido acima do ponto de vazamento, derramar óleo fora dos referidos canaletos, devendo o interessado instalar contenção física na referida área, conforme condicionante nº 8 (oito) deste Parecer Técnico.

8. Apresentar, **em até 30 (trinta) dias**, relatório fotográfico comprovando que o tanque aéreo de armazenamento de Óleo Lubrificante Usado ou Contaminado (OLUC) encontra-se totalmente dentro da área de abrangência do SDO e instalar barreira física entre os canaletes e a alvenaria, de modo que contenha eventual vazamento de óleo por fora dos referidos canaletes devido à pressão exercida pela coluna de líquido acima do nível do vazamento;

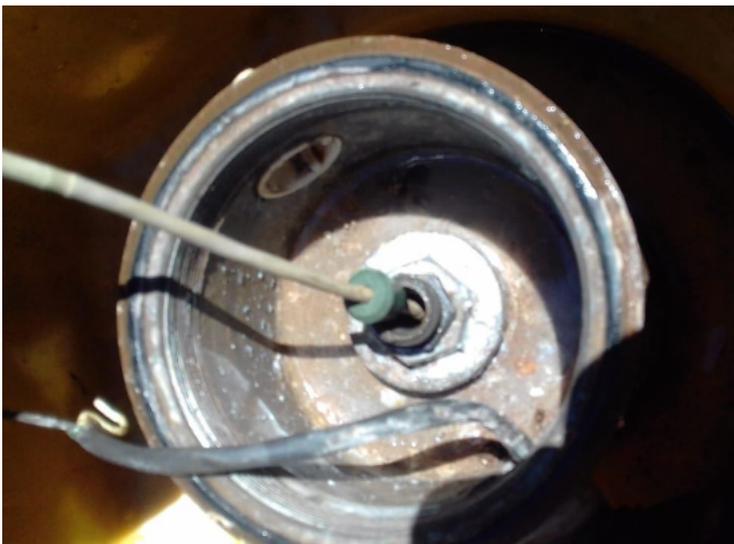
Foto de autoria do interessado.

2.4. **Substituir a borracha de vedação do monitoramento intersticial de 1 (um) dos tanques.**

Análise: **Cumprido.**
