**GOVERNO DO DISTRITO FEDERAL**  
**INSTITUTO DO MEIO AMBIENTE E DOS RECURSOS HÍDRICOS DO DISTRITO FEDERAL**  
 Superintendência de Licenciamento Ambiental  
 Diretoria de Licenciamento I

Parecer Técnico – Posto de Combustível – LO SEI-GDF n.º 18/2019 - IBRAM/PRESI/SULAM/DILAM-I

| TIPO DE ATIVIDADE | Posto de Combustível |
| ENDEREÇO DA ATIVIDADE LICENCIADA | QI 01 Lotes 01,02,03,04,05 e 06, Taguatinga Norte, RA III, Taguatinga-DF |

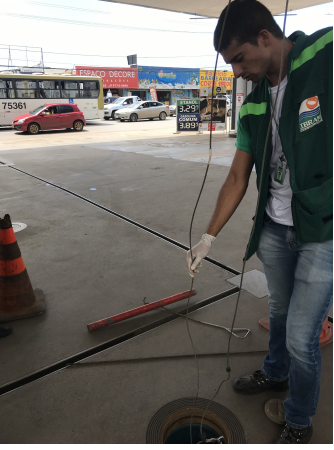
| Foto 01. Válvula antitransbordamento | Foto 02. Conferência do sensor de monitoramento intersticial, realizada em todos os tanques. | Foto 03. SAO. |

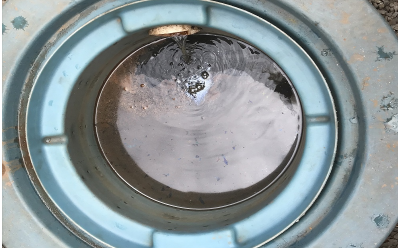
| Foto 04. Detalhamento da caixa de areia e teste de interligação com o sistema de canaletas. | Foto 05. Detalhamento do SAO (caixa coletora de óleo acoplada). |

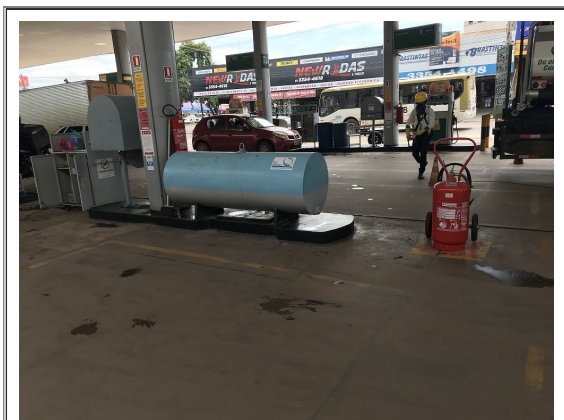
Não possui área destinada exclusivamente à lubrificação, contudo foi encontrado um tanque de OLUC na área de abastecimento, em área coberta e circundada por canaletes, não apresentando vazamentos aparentes.

O reservatório de OLUC é utilizado somente para realização de trocas de óleo na área de abastecimento, pontuais e esporádicos a pedido do cliente.

Foto 6. Tanque de OLUC na área de abastecimento.

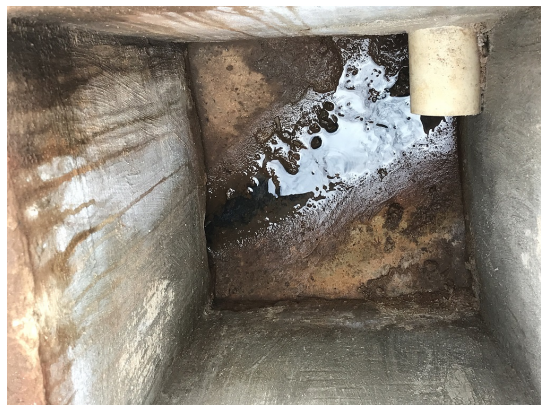
O SSAO estava em bom estado de conservação e manutenção. Portanto, atende o que estabelece a NBR-ABNT 15.594-3. Não havia detritos na caixa de separação que comprometessem o funcionamento do sistema, não foi verificada nenhuma parte danificada das estruturas que compõem o sistema. A única observação acerca do sistema, é que constatou-se visivelmente que o efluente final estava com vestígios de óleos e graxas.

Foto 7. Caixa de inspeção, com indícios de efluentes oleosos.

Então foram verificados os últimos ensaios laboratoriais em relação aos indicadores óleos e graxas, porém não foram evidenciadas variações importantes. Considerando-se que a última realização de análises laboratoriais ocorreu em dezembro de 2018 e baseando-se nos indicadores constantes no Decreto nº 18.328, de 8 de junho de 1997, os valores de óleos e graxas e sólidos sedimentáveis aceitáveis são de
