GOVERNO DO DISTRITO FEDERAL
INSTITUTO DO MEIO AMBIENTE E DOS RECURSOS HÍDRICOS DO DISTRITO FEDERAL
 Superintendência de Licenciamento Ambiental
 Diretoria de Licenciamento I

Parecer Técnico – Posto de Combustível – LO SEI-GDF n.º 23/2019 - IBRAM/PRESI/SULAM/DILAM-I

PROCESSO	SEI nº 391-00018010/2017-65 (LO); Físicos nº 190.001.599/2001; 391.000.203/2010
TIPO DE LICENÇA	Licença de Operação - LO
TIPO DE ATIVIDADE	Posto de Combustível
INTERESSADO	Cascol Combustíveis para Veículos Ltda
CNPJ	00.306.597/0015-00
SITUAÇÃO DA ATIVIDADE	Operante e regular
LICENÇA ANTERIOR	LO Compromisso Ambiental SEI-GDF n.º 77/2018 - IBRAM/PRESI/SULAM/GEREC (TERMO n.º 74/2018 - IBRAM)
COORDENADAS GEOGRÁFICAS	15°52' 48.44" S 48° 3' 42.16" O
ENDEREÇO CORRESPONDÊNCIA/ CEP	SHCS SQ 311 Bloco A PLL, Asa Sul/DF / CEP 70.364-500
ENDEREÇO ELETRÔNICO	licenciamento@cascol.com.br
CONTATO TELEFÔNICO	(61) 3217-8504
ATIVIDADE EMBARGADA/INTERDITADA	Não
ENDEREÇO DA ATIVIDADE LICENCIADA	QR 56 C. 13B, Lote 01, Samambaia - DF
CEP DA ATIVIDADE LICENCIADA	CEP 70.772-500
VALIDADE DA LICENÇA	5 (cinco) anos
COMPENSAÇÃO	Ambiental Sim () Não (X); Florestal Sim () Não (X)

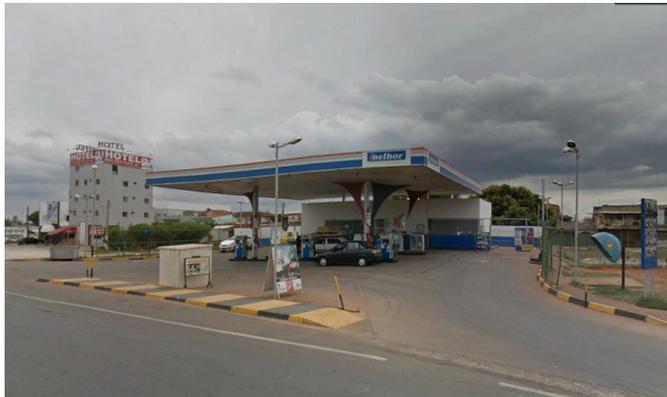
Figura 02. Vista geral do empreendimento.

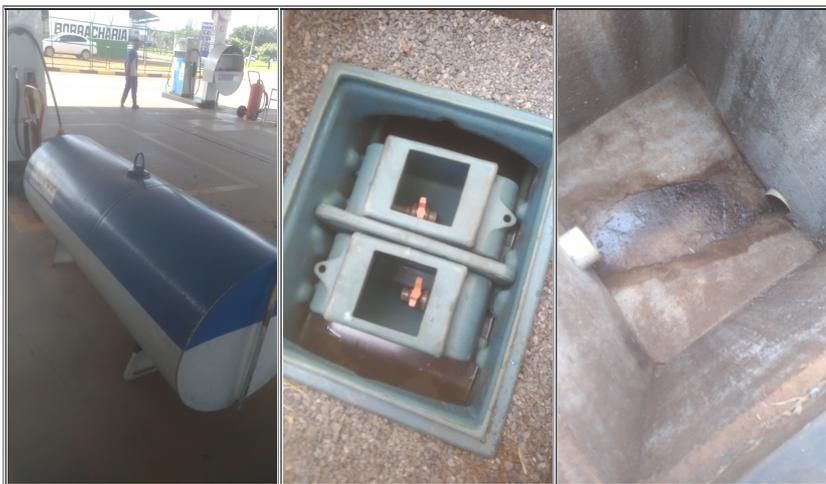
Possui área destinada exclusivamente à lubrificação, contudo foi encontrado um tanque de OLUC na área de abastecimento, em área coberta e circundada por canaletes, não apresentando vazamentos aparentes. Assim como as estopas e embalagens de lubrificantes conta com recipientes fechados para destinação dos resíduos sólidos perigosos.

Figura 03. Tanque aéreo de OLUC

Figura 04. Caixa separadora de óleo em pleno funcionamento - SSAO abastecimento

Figura 05. Caixa de inspeção em pleno funcionamento- SSAO abastecimento

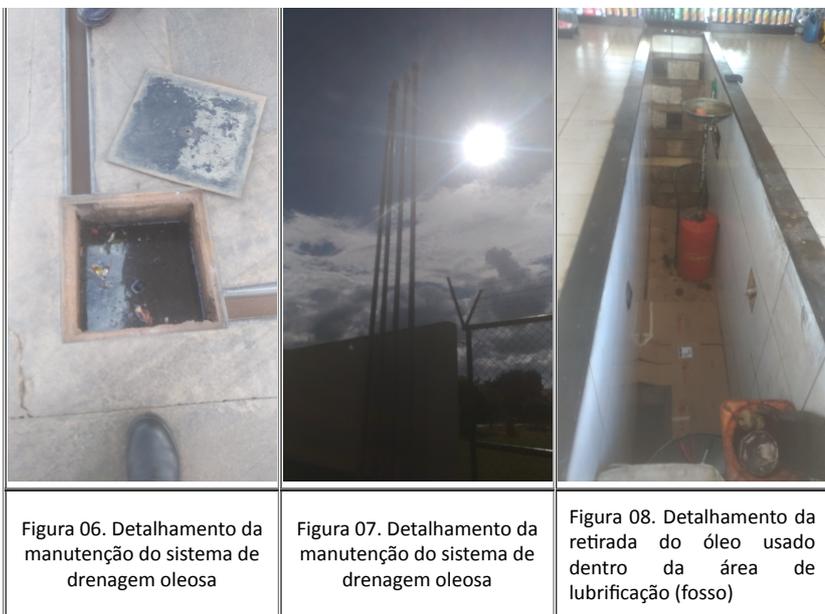
Figura 06. Detalhamento da manutenção do sistema de drenagem oleosa

Figura 07. Detalhamento da manutenção do sistema de drenagem oleosa
