GOVERNO DO DISTRITO FEDERAL
INSTITUTO DO MEIO AMBIENTE E DOS RECURSOS HÍDRICOS DO DISTRITO FEDERAL
 Superintendência de Licenciamento Ambiental
 Diretoria de Licenciamento I

Parecer Técnico – Posto de Combustível – LO SEI-GDF n.º 3/2019 - IBRAM/PRESI/SULAM/DILAM-I

PROCESSO N°	00391-00017872/2017-71
TIPO DE LICENÇA	Licença de Operação
TIPO DE ATIVIDADE	Posto de Combustível
INTERESSADO	Cascol Combustíveis para Veículos Ltda
CNPJ	00.306.597/002-88
SITUAÇÃO DA ATIVIDADE	Implantada
LICENÇA ANTERIOR	LI N° 63/2011
COORDENADAS GEOGRÁFICAS	15°46'40.48"S 47°54'37.29"O
ENDEREÇO CORRESPONDÊNCIA	Setor de Garagens Oficiais Quadra 04, Bloco A PLL, Asa Norte/DF
ENDEREÇO ELETRÔNICO	licenciamento@cascol.com.br
CONTATO TELEFÔNICO	(61) 3217-8504
ATIVIDADE EMBARGADA/INTERDITADA	Não

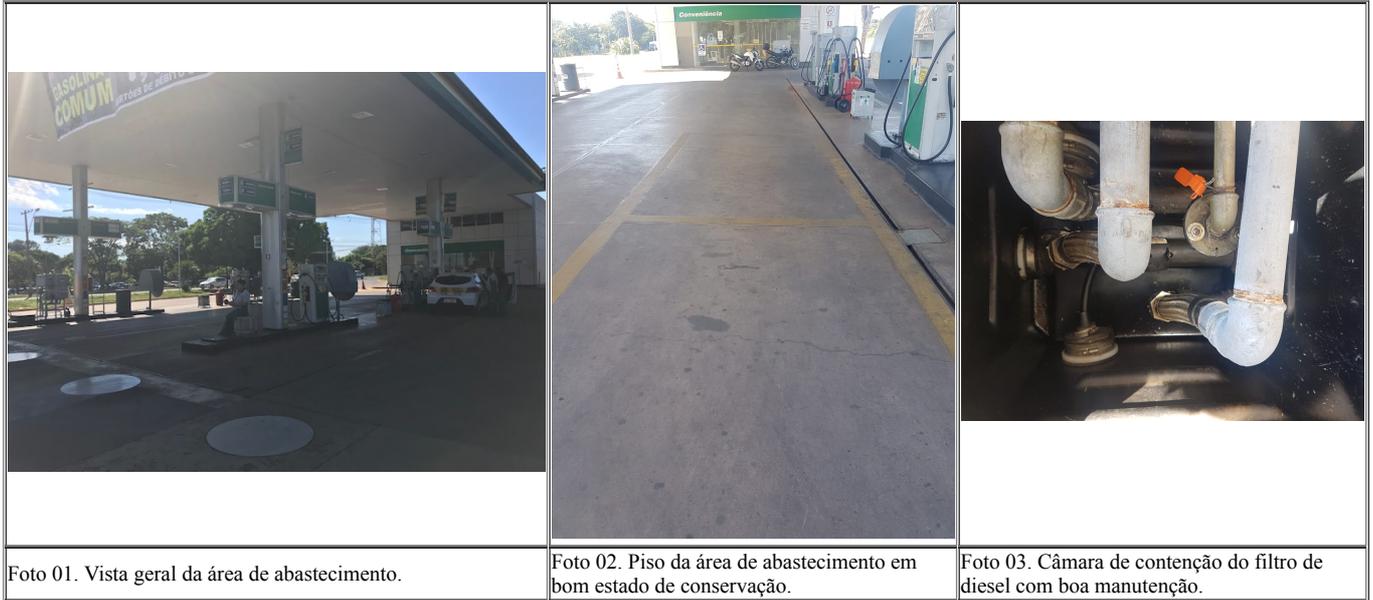
- Cobertura e piso impermeável em bom estado de conservação e sem rachaduras;

- Canaletes:

Circunda toda a área de abastecimento;

Estão direcionados ao Sistema Separador de Água e Óleo - SSAO;

Possui o devido recuo de 0,50 metro da projeção da cobertura conforme item 4 da NBR-ABNT 14.605-2;

Estão em bom estado de conservação e manutenção;

Estão separados do sistema de drenagem pluvial.

- Quantidade de ilhas/unidades abastecedoras/bicos injetores: 4 ilhas e cada uma delas possui 02 unidades abastecedoras. No total são 16 bombas com 16 bicos injetores;

- Unidades de filtro de Diesel: Possui. São dotadas de câmara de contenção, instaladas em conformidade com a NBR-ABNT nº 15.118 (item 4,4) e em bom estado de conservação e manutenção, o que aparenta cumprir o que estabelece a ABNT/NBR 15.594-3. As tubulações aéreas do filtro de óleo diesel são metálicas.
- Câmaras de contenção nas unidades abastecedoras: existente, instaladas em conformidade NBR-ABNT nº 15.118 (item 4,3) e em bom estado de conservação e manutenção, o que aparenta cumprir o que estabelece a ABNT/NBR 15.594-3. Comporta toda a tubulação das unidades abastecedoras. Foi vistoriada duas unidade abastecedoras de forma aleatória.
- Válvulas de retenção nas unidades abastecedoras: existente.

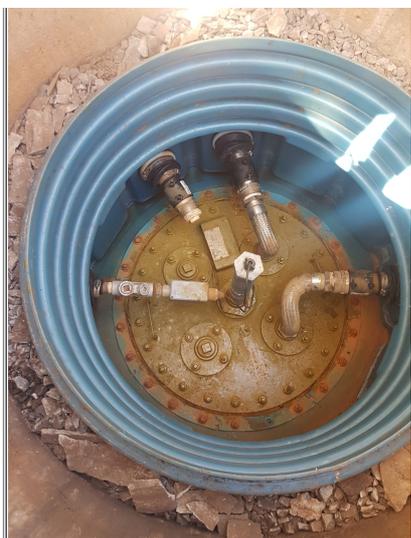
Foto 04. Câmara de acesso ao tanque .

- Tubulações do Sistema de Armazenamento Subterrâneo de Combustíveis (SASC): em PEAD.
 - Câmaras de contenção no acesso a boca de visita: existente, instalada em conformidade com a NBR-ABNT nº 15.118 (item 4,2) e em bom estado de conservação e manutenção, o que aparenta cumprir o que estabelece a ABNT/NBR 15.594-3.

- Descarga selada sob os tanques: operante;
- Possui câmaras de contenção adequadamente instaladas em conformidade com a NBR-ABNT nº 15.118 (item 4,1) e em bom estado de conservação e manutenção, o que aparenta a cumprir o que estabelece a ABNT/NBR 15.594-3;

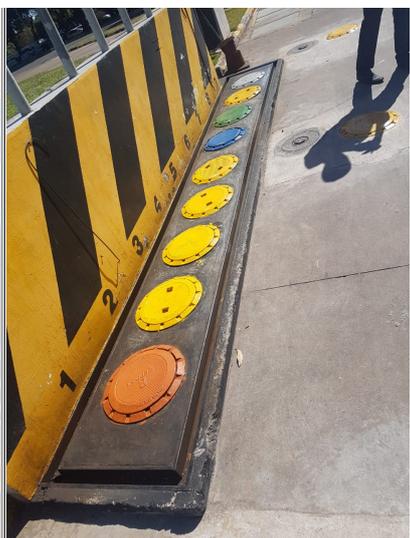
Foto 05. Descargas seladas a distância.

- Não circundada por canaletas.
- Descarga selada a distância: existente;
- Possui câmaras de contenção adequadamente instaladas e aparenta cumprir o que estabelece a ABNT/NBR 15.594-3;

- Circundadas por canaletas e em bom estado de conservação e manutenção, o que aparenta cumprir o que estabelece a ABNT/NBR 15.594-3.
- Respiros dos tanques:

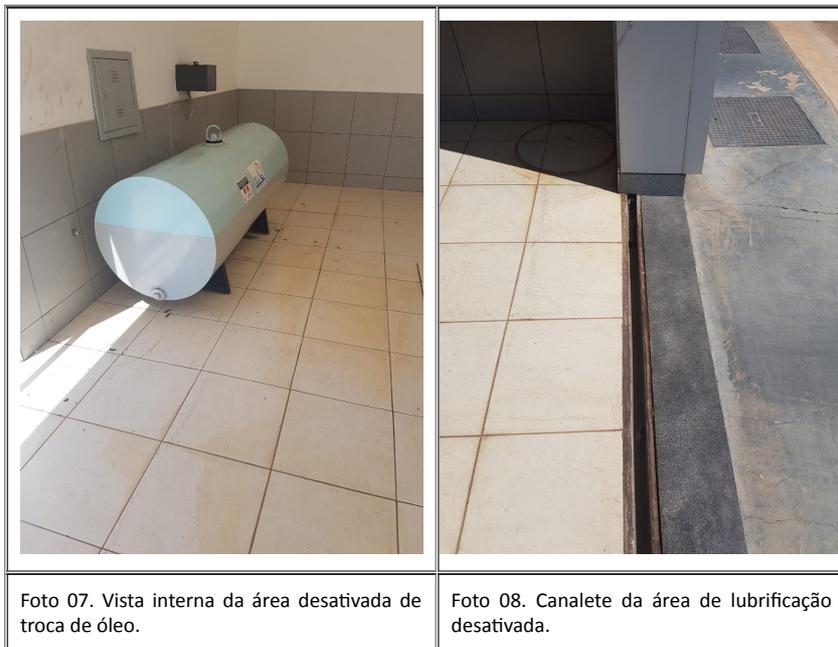
Foto 07. Vista interna da área desativada de troca de óleo.

Possui uma área desativada . A área é coberta, com piso impermeável, circundada por canaleta e possui um tanque de OLUC. Não foi verificado indício de atividade de lubrificação operante. O canaleta direciona para o SAO da pista.

Foto 08. Canaleta da área de lubrificação desativada.

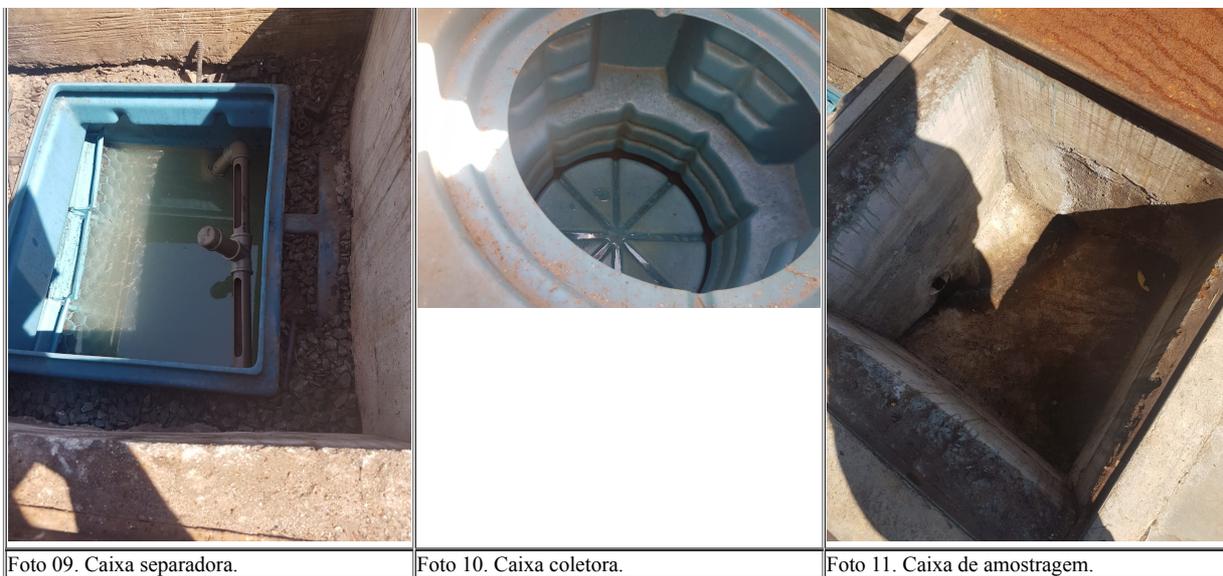
Da área de abastecimento/descarga: É composto por caixa de areia (alvenaria), caixa separadora água e óleo (alvenaria com brita e com caixa em polietileno), caixa coletora de óleo (alvenaria e com caixa em polietileno) e caixa de amostragem (alvenaria).

O sistema SSAO apresenta a conformação adequada conforme NBR-ABNT 14.605-2. A caixa separadora de água e óleo aparentou ser capaz de realizar a sua função adequadamente de forma que o óleo mantido suspenso é encaminhado para uma caixa coletora e a água encaminhada para outra caixa. Na caixa de amostragem não foi verificado presença de efluente oleoso ou obstrução demonstrando, que durante a vistoria, o sistema operava de forma eficiente. Todo o sistema tinha fácil acesso, o que contribui para efetuar as devidas manutenções.

O SSAO estava em bom estado de conservação e manutenção. Portanto, atende o que estabelece a NBR-ABNT 15.594-3. Não havia detritos na caixa de separação que comprometessem o funcionamento do sistema, não foi verificada nenhuma parte danificada das estruturas que compõem o sistema.

Foto 09. Caixa separadora.

Foto 10. Caixa coletora.

Foto 11. Caixa de amostragem.

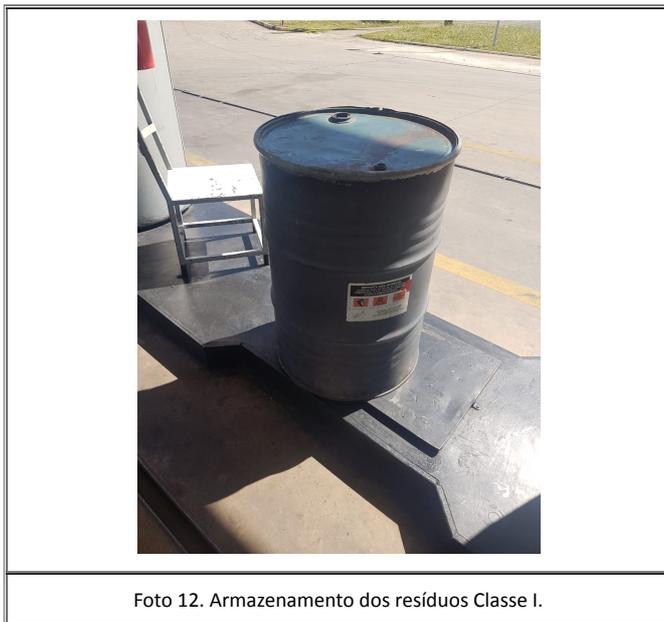
Foto 12. Armazenamento dos resíduos Classe I.

- Os recipientes de óleo e demais resíduos Classe I são segregados dos resíduos comuns para posteriormente serem coletados por empresa especializada e devidamente licenciada. Como não há troca de óleo no local, a quantidade de resíduos Classe I gerados no posto é pequena e armazenada em um tambor em uma das ilhas da área de abastecimento.

-O local é circundado por canaletas da pista de abastecimento, em local impermeabilizado e dotado de cobertura.
