**GOVERNO DO DISTRITO FEDERAL****INSTITUTO DO MEIO AMBIENTE E DOS RECURSOS HÍDRICOS DO DISTRITO FEDERAL****Núcleo de Licenciamento de Postos de Combustíveis**

Parecer Técnico SEI-GDF n.º 4/2017
- IBRAM/SULAM/COIND/GEINP/NUPOC

INTERESSADO: DFM DERIVADOS DE PETRÓLEO LTDA.

ATIVIDADE LICENCIADA: Posto Revendedor de Combustíveis e lavagem e lubrificação de veículos

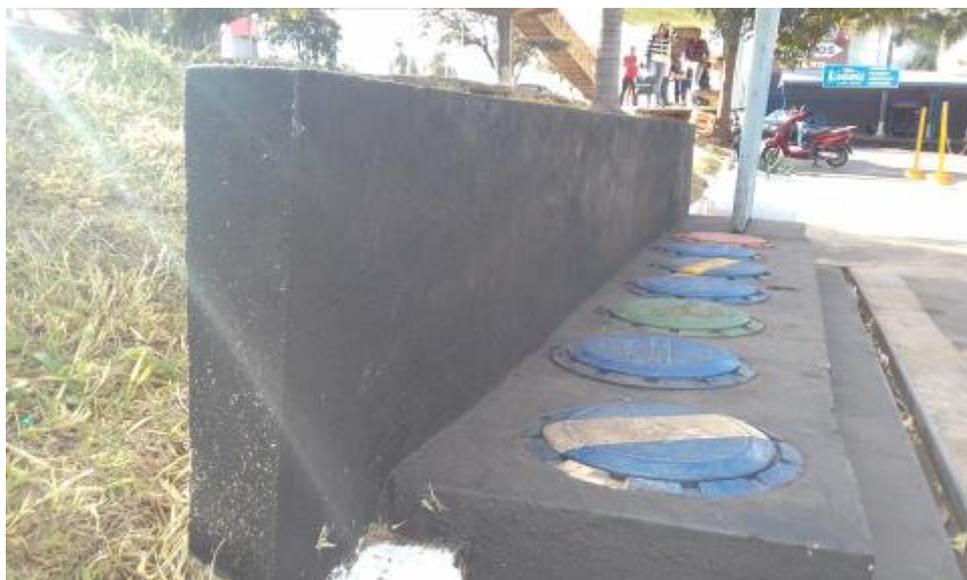
Canalete e barreira física foram adequadamente instaladas nas descargas à distância, conforme documento apresentado e observações em vistoria (Foto 02). **Cumprindo**, assim, essa exigência.

Foto 02: Descargas à distância com barreira física e canalete instalados adequadamente.

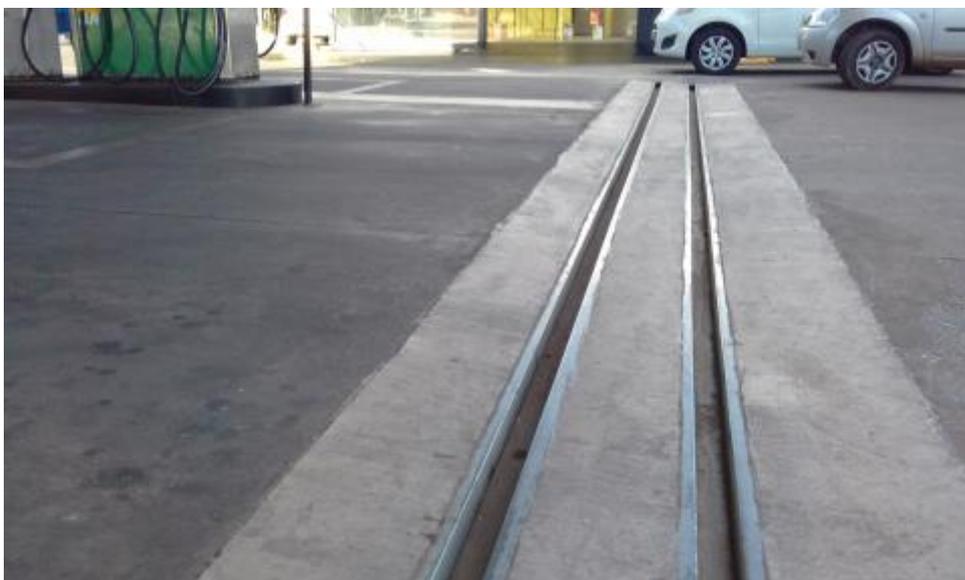
O interessado apresentou relatório com fotos que demonstram as correções das rachaduras e dos canaletes da pista, e em vistoria realizada no local foi confirmada as devidas correções (Foto 03 e 04). Assim, item **cumprido**.

Foto 03: Canaletes de captação de efluentes e de água pluvial da pista de abastecimento adequadamente corrigidos.

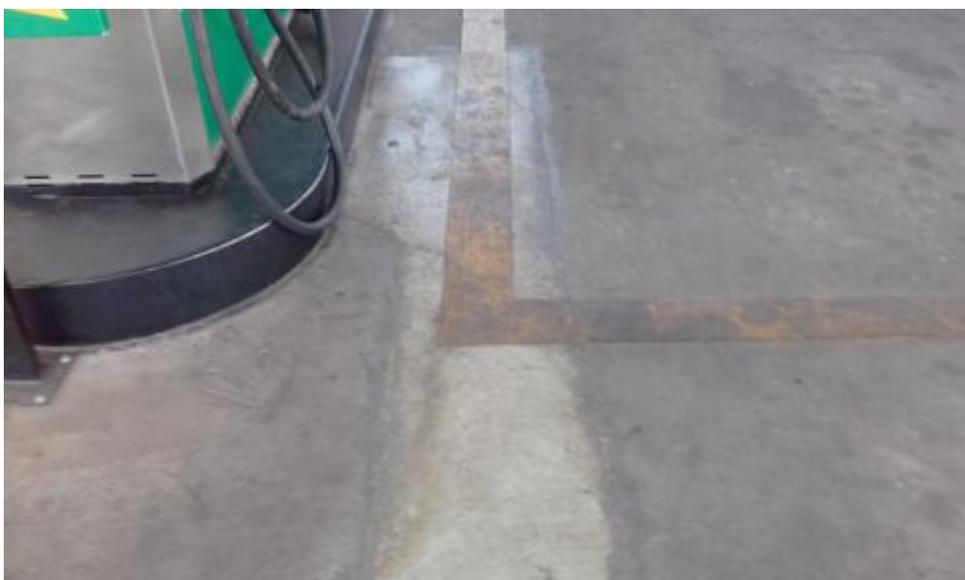
Foto 04: Piso da pista de abastecimento adequadamente corrigido.

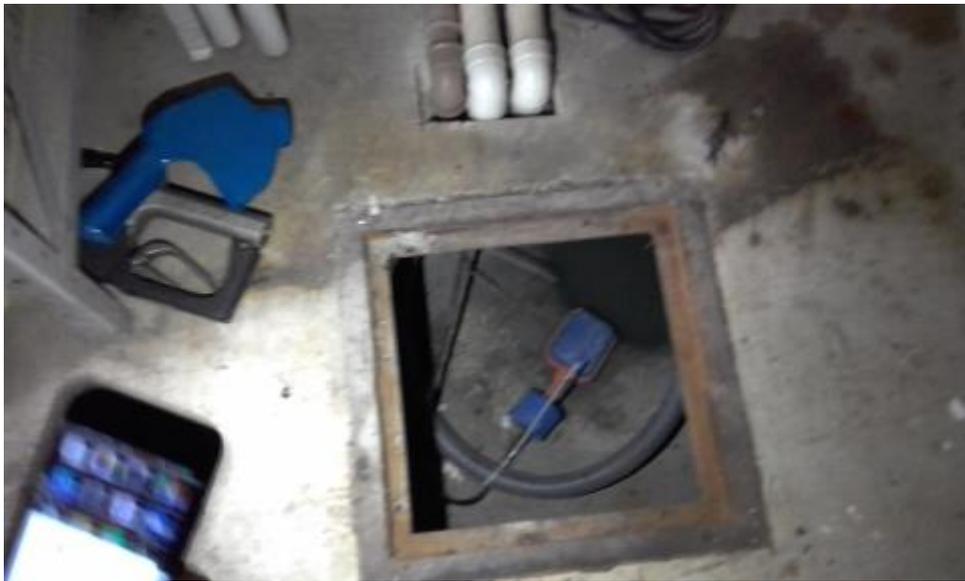
O responsável que acompanhou a equipe técnica em vistoria apresentou um sistema de recalque do efluente recolhido pelos canaletes da área de lubrificação e do efluente gerado no cômodo subterrâneo da área de lubrificação (Foto 05). E nos autos há uma planta baixa desse sistema assinada pelo Engenheiro Civil Egomar Dickel (CREA nº 5775/D-PR).

Foto 05: Bomba instalada no cômodo subterrâneo da área de lubrificação de veículos responsável por bombear o efluente gerado pela atividade ao SAO da pista de abastecimento.

Portanto, o interessado adequou o sistema de drenagem de efluente gerado pela atividade de lubrificação de veículos e apresentou projeto correspondente, portanto, **item cumprido**. Entretanto, há dúvidas quanto ao destino da água pluvial captada por umas das grelhas instaladas no empreendimento e quanto à capacidade do SAO de comportar a contribuição dessa água, caso ela seja direcionada ao SDO da pista de abastecimento.

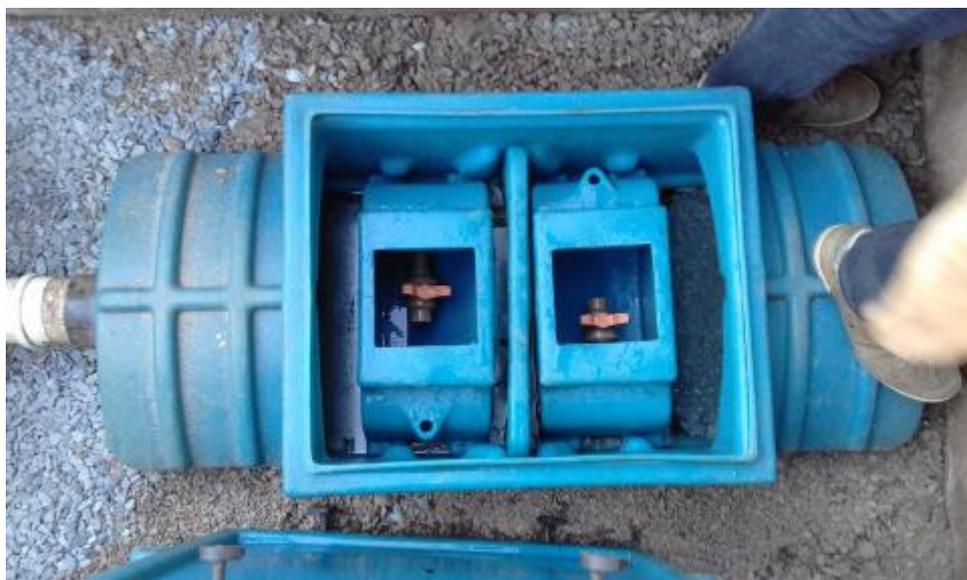
O Sistema Separador de Água e Óleo da pista de abastecimento foi substituído por um completo de polietileno da marca Zeppini e modelo ZP1000 (Foto 06, 07 e 08). Nos autos consta a nota fiscal e o relatório de desempenho do produto. Em vistoria, foi observada a instalação correta e a manutenção adequada do novo SAO. O antigo foi tamponado e o cômodo reformado para outras finalidades (Foto 09). Assim, **item cumprido**.

Foto 06: Caixa separadora de água e óleo, com caixas coletoras de óleo embutidas, do SAO da pista de abastecimento.

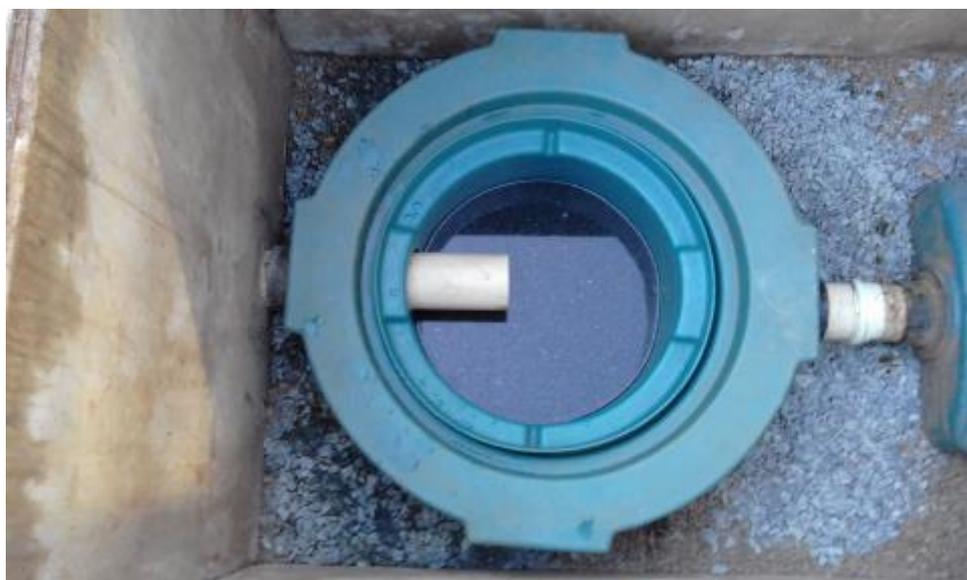
Foto 07: Caixa de areia do SAO da pista de abastecimento.

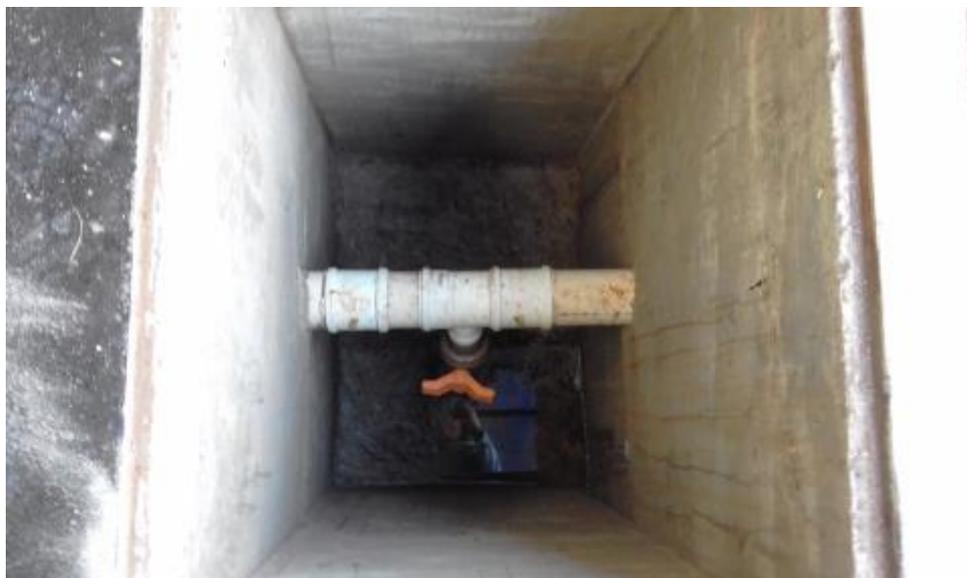
Foto 08: Caixa de amostragem em “T” do SAO da pista de abastecimento.

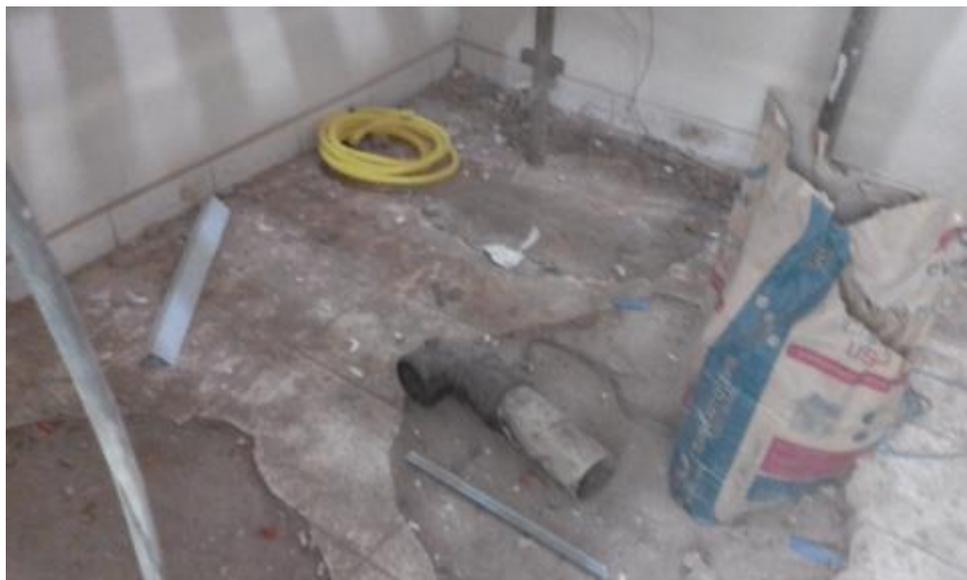
Foto 09: Sistema Separador de Água e Óleo antigo da pista de abastecimento devidamente tamponado.

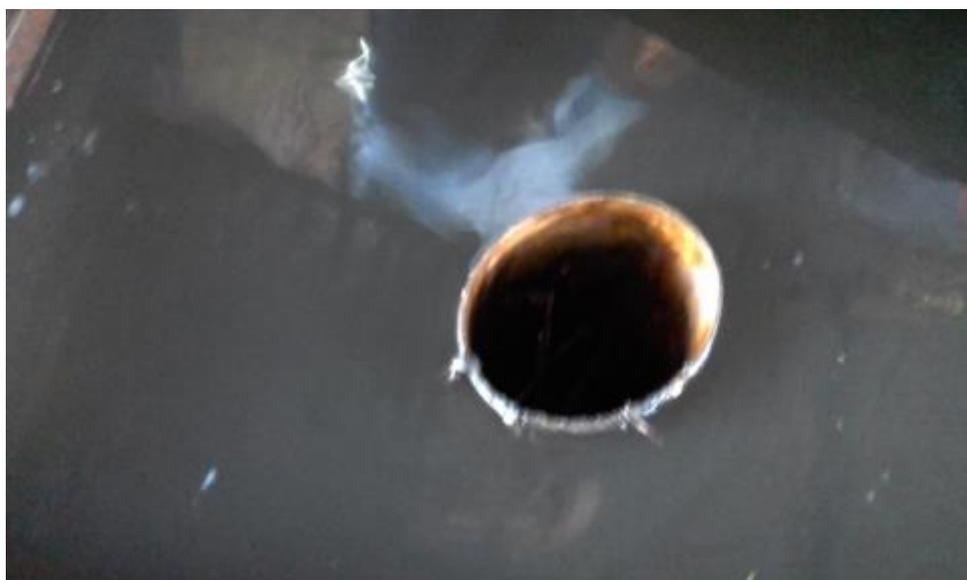
O interessado instalou telas na caixa de areia central da área de lavagem de veículos para impedir a passagem de resíduos sólidos flutuantes, conforme o relatório fotográfico apresentado. Entretanto, em vistoria foi observado que as telas não estavam mais no local identificado pelo relatório (Foto 10 e 11) e ainda foram vistos bastante resíduos sólidos flutuantes nas caixas do SAO. Deste modo, o sistema adotado pelo interessado para retenção desses resíduos não foi adequado, **não cumprindo**, assim, este item.

Foto 10: Duto de saída da caixa de areia central da área de lavagem de veículos sem a tela anteriormente instalada, conforme apresentado pelo interessado por meio de Relatório fotográfico.

Entretanto, tendo em vista que essa adequação é simples e não demanda muito tempo, sua comprovação pode ser condicionada em caso de deferimento do pedido de LO, e o prazo para seu cumprimento pelo interessado curto.

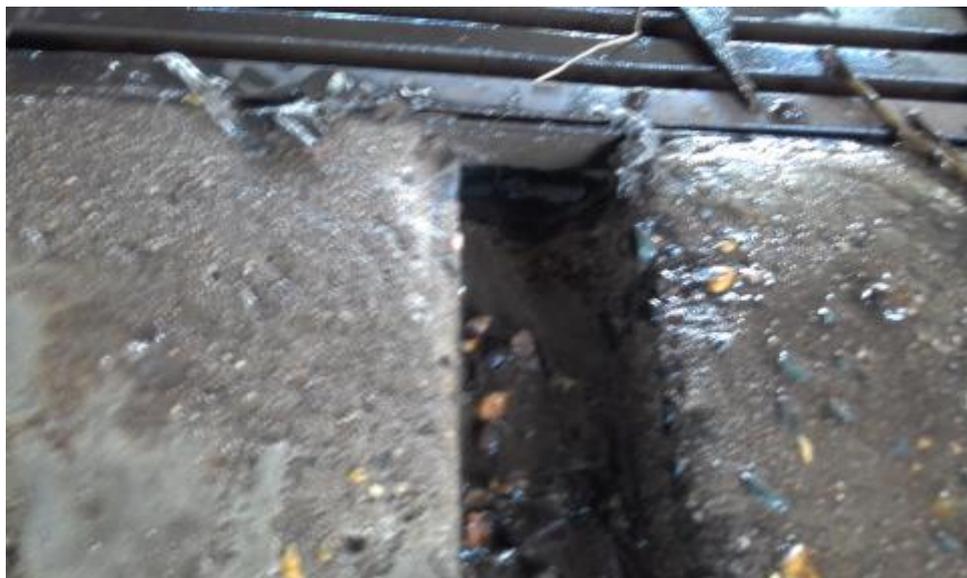
Foto 11: Conexão entre canaleta e caixa de areia central da área de lavagem de veículos sem a tela anteriormente instalada, conforme apresentado pelo interessado por meio de Relatório fotográfico.
