Condomínio Privê

**Morada Sul**

# RELATÓRIO DE CONTROLE AMBIENTAL - RCA

Regularização Ambiental  
do Condomínio Privê  
Morada Sul – Etapa A

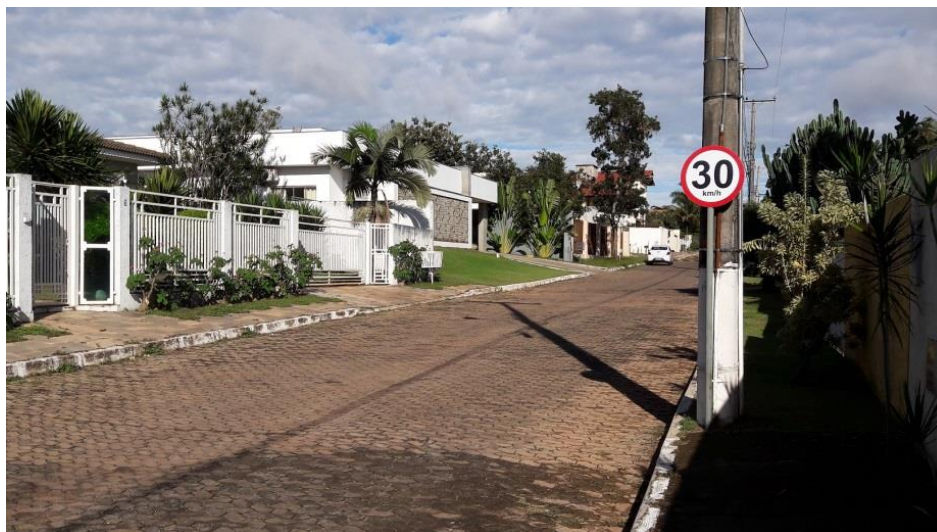
Figura 5. Equipamento de sinalização vertical instalado no Condomínio.

Visando orientar, regulamentar e controlar o fluxo de veículos que circulam no interior do condomínio, a Administração vem procurando adotar os padrões indicados em normas.

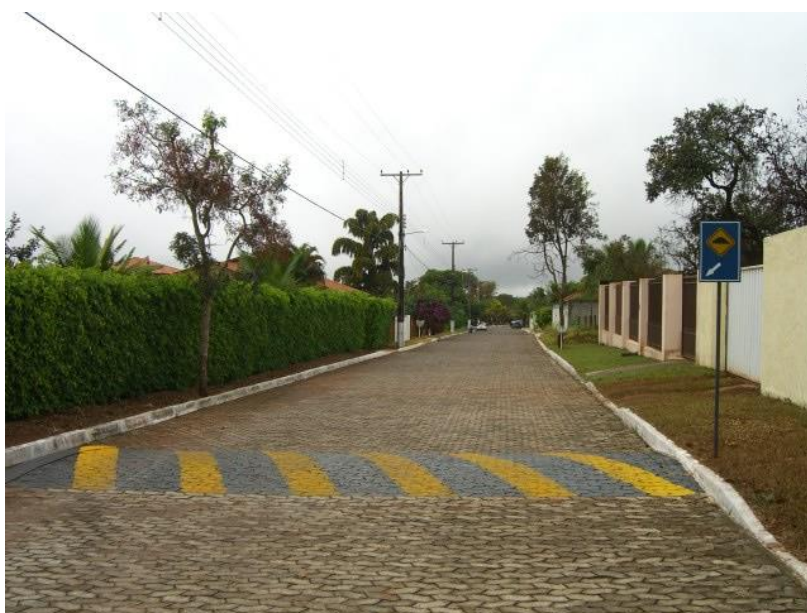
Figura 6. Redutor de velocidade devidamente sinalizado implantado no Condomínio.

Em virtude da existência de vias de média tráfegabilidade, tem sido necessária a adoção de redutores de velocidade. Estes equipamentos foram quase em sua totalidade substituídos por novos, dentro dos padrões sugeridos pelos órgãos competentes, respeitando alturas, larguras, pinturas e material, adequados a circulação de veículos urbanos (Figura 6).

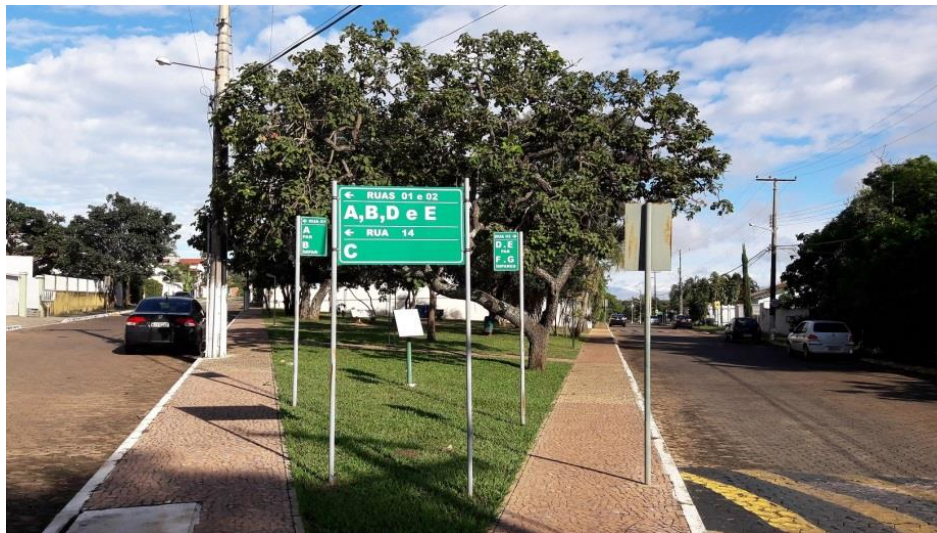
Figura 7. Exemplo de calçada instalada próximo à entrada do Condomínio.

As calçadas existentes no condomínio, ainda carecem de melhor regulamentação no aspecto do respeito aos limites do lote, principalmente quando são necessárias construções de rampas em aclave para acesso às garagens, que, em geral, têm invadido as calçadas e em uma melhor escolha e utilização de tipos mais adequados de vegetação para jardins (Figura 7).

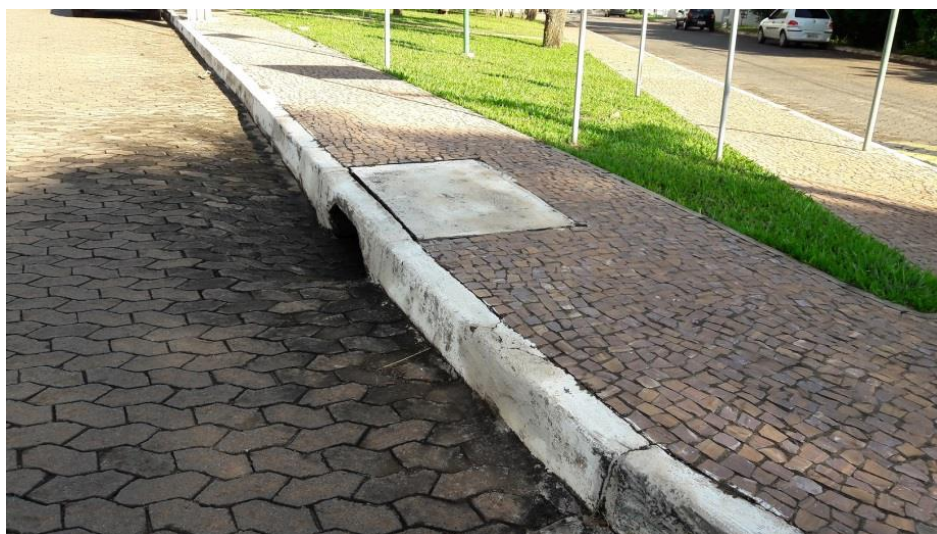
Figura 8. Meio-fio instalado no Condomínio.

Todas as vias de circulação viária do interior do condomínio e sua pista de acesso receberam a aplicação de meios-fios, contribuindo com a demarcação de ruas e condução de águas pluviais (Figura 8).

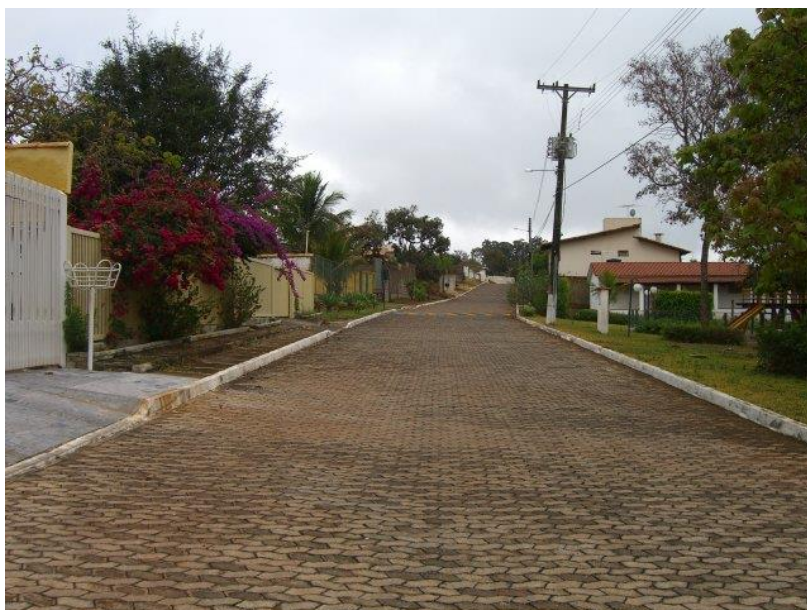
[Figura 9.](#) Calçamento implantado no Condomínio.

O Condomínio optou pelo uso de bloquetes intertravados, visando a questão ambiental, tendo em vista que este pavimento permite maior permeabilidade das águas de superfície, contribuindo com a recarga do lençol freático ([Figura 9](#)).

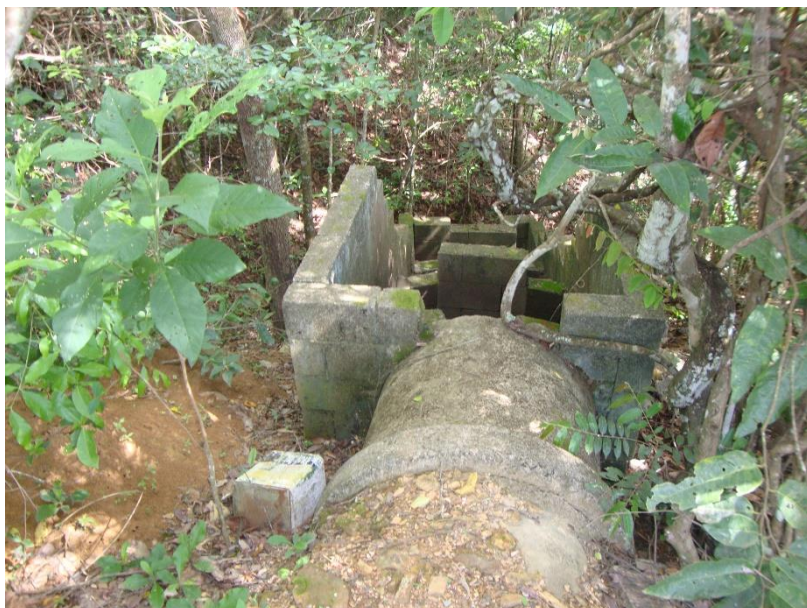
Figura 10. Ponto de lançamento das águas pluviais instalado no Conjunto 04.

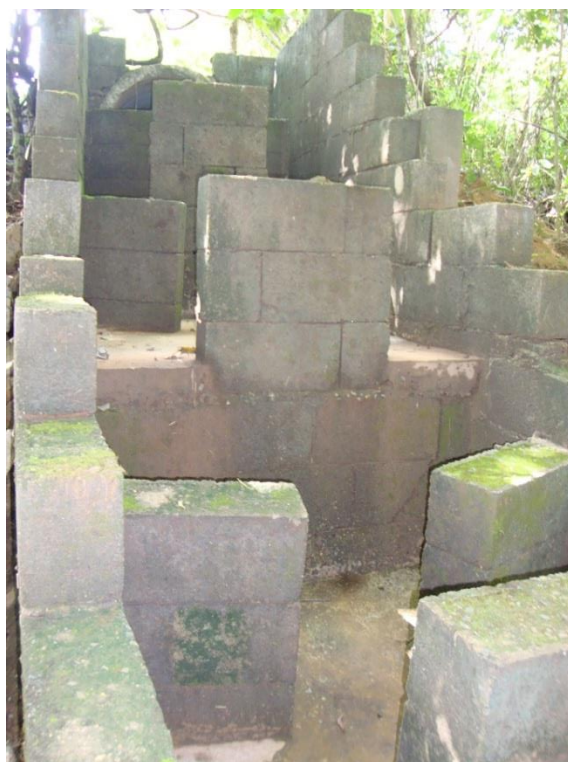
Figura 11. Sistema de dissipação de energia do ponto de lançamento das águas pluviais instalado no Conjunto 04.

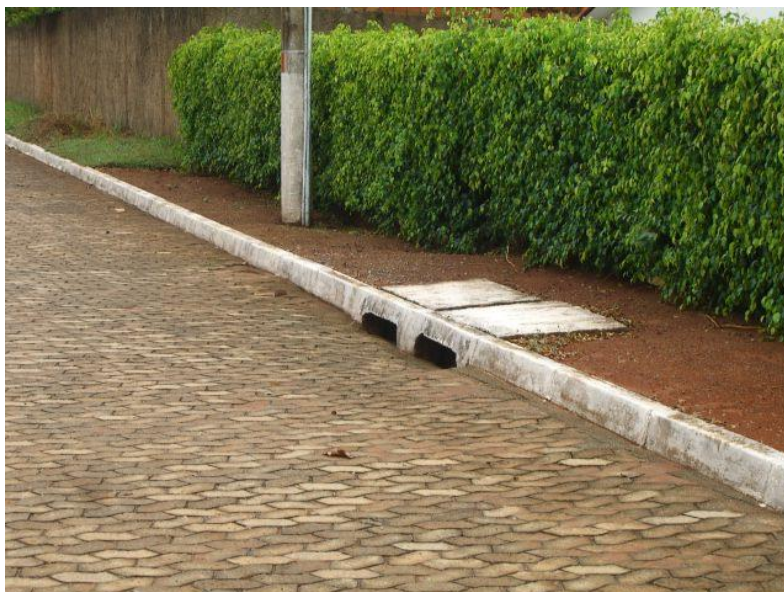
Os lançamentos ocorrem no córrego Cachoeira e nos canais naturais de escoamento superficial presentes no interior da área. Em alguns pontos foram implantados equipamentos de dissipação de energia, no intuito de reduzir os impactos ambientais sobre os cursos d'água e sobre as matas de galeria ([Figura 10](#) e [Figura 11](#)). A coleta da água é realizada por bocas de lobo instaladas em pontos estratégicos, de forma a não sobrecarregar áreas específicas ([Figura 12](#)).

Figura 12. Ponto de captação de águas pluviais.

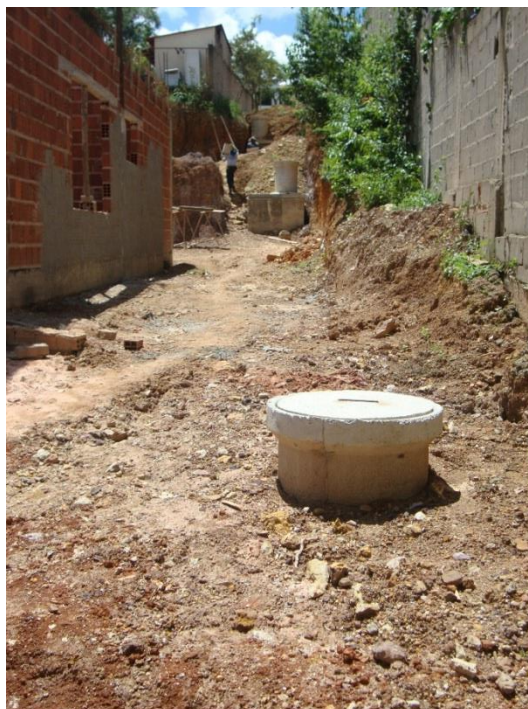
Figura 13. Implantação do sistema de drenagem das águas pluviais provenientes dos Conjuntos 16 e 17.

No intuito de preservar os Canais 1 e 2, o Condomínio implantou uma rede de drenagem para captação das águas pluviais provenientes dos Conjuntos 16 e 17. A rede possui 3 pontos de captação, localizados em frente ao Lote 27 do Conjunto 17 e nos Lotes 30 e 34 do Conjunto 16. O sistema atravessa longitudinalmente o Lote 34 do Conjunto 16 e o Lote 34 do Conjunto 19, passa sob a via de acesso e terminando logo após esta, sem equipamento de dissipação de energia. Este sistema tem seu ponto de lançamento o córrego Cachoeira, sendo de fundamental importância a instalação do equipamento de dissipação de energia, sendo que, para tanto, necessita-se de permissão dos órgãos públicos intervenientes. Além disso, faz-se necessária a continuidade da ampliação e da melhoria do sistema existente, a fim de garantir a manutenção da qualidade ambiental presente no Condomínio (Figura 13 a Figura 15).

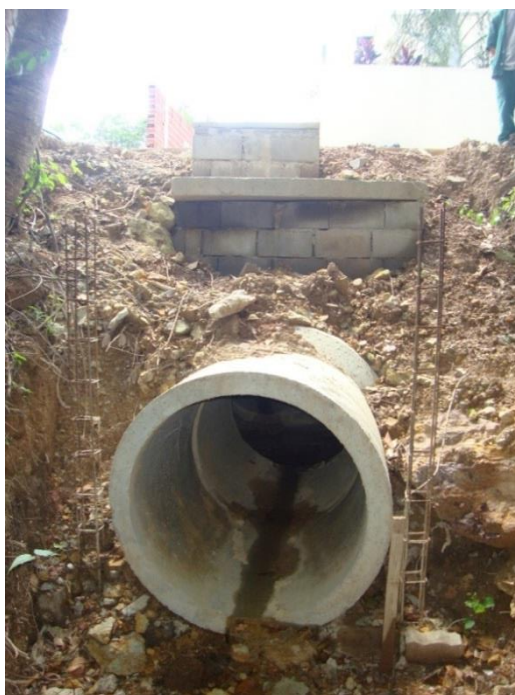
Figura 14. Ponto de lançamento das águas pluviais coletadas nos Conjuntos 16 e 17.

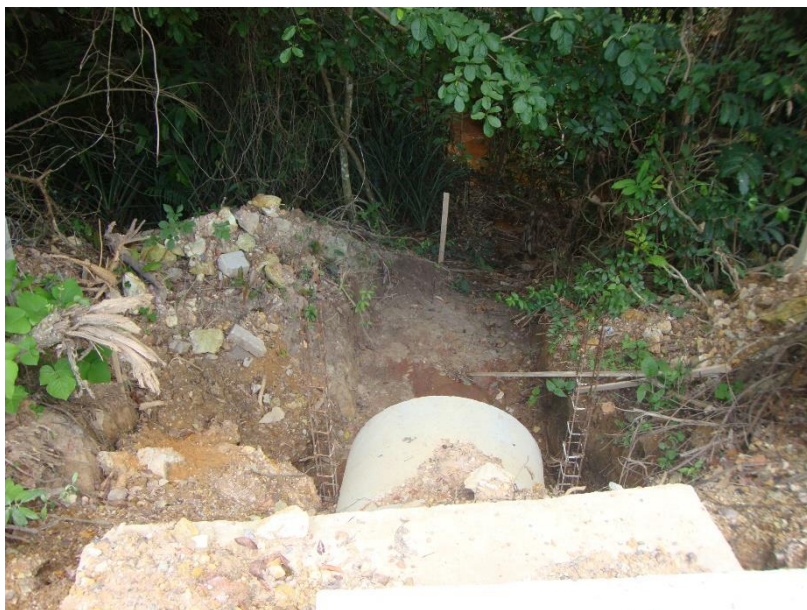
Figura 15. Local em preparação para a construção do dissipador de energia.

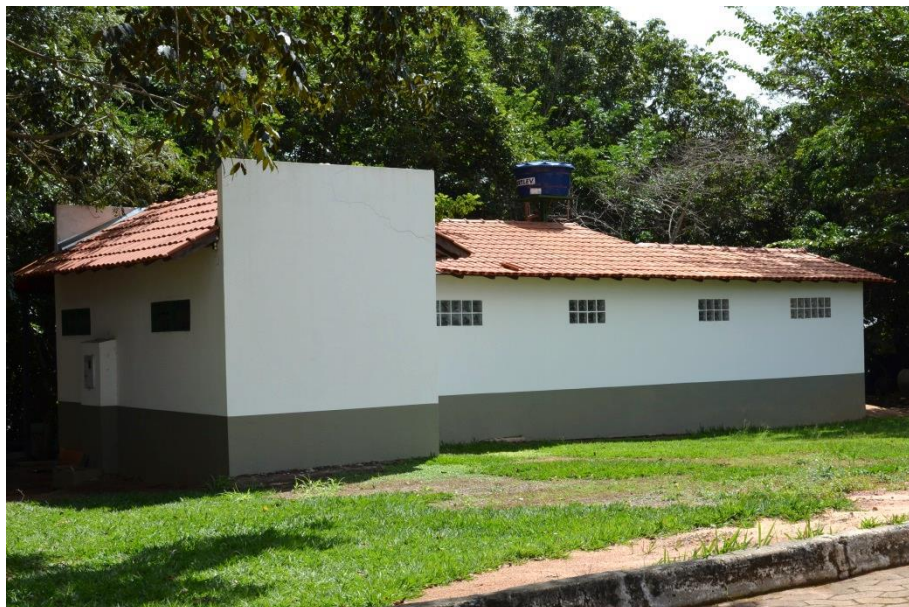
Figura 16. Ponto de apoio aos funcionários do Condomínio, onde houve a instalação da Ecofossa.

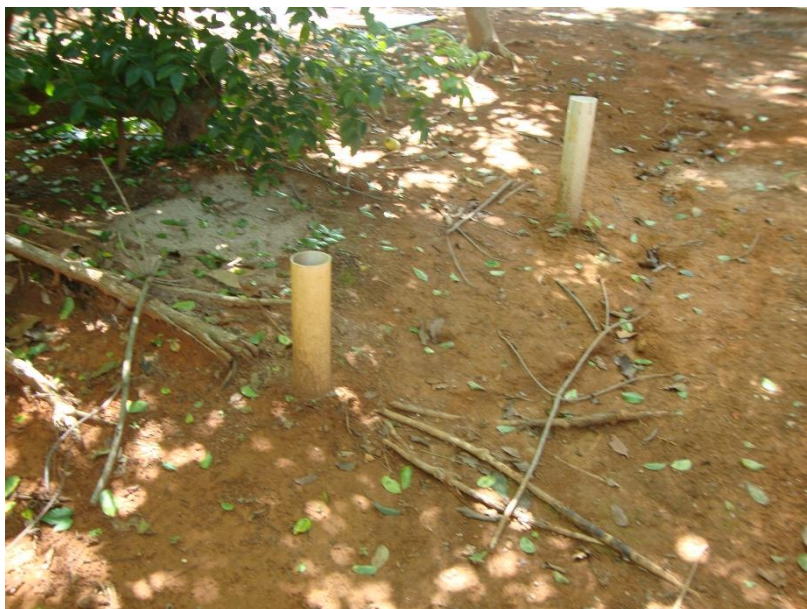
Figura 18. Suspiros da Ecofossa já instalado no ponto de apoio.

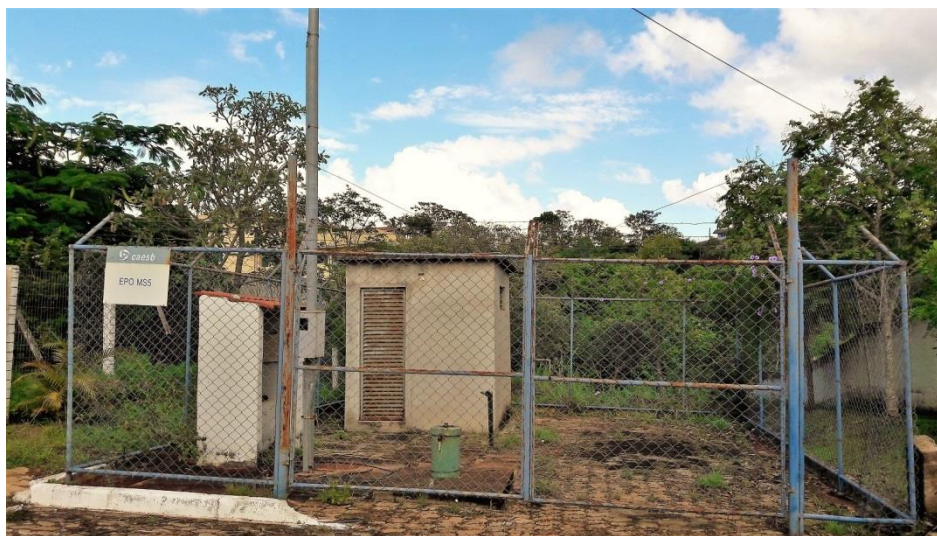
O abastecimento de água do Condomínio é realizado pela CAESB. Toda a infraestrutura foi implantada pelo Condomínio e doada a esta Companhia, incluindo os poços tubulares profundos e os hidrômetros instalados nas residências e nas áreas comuns do Condomínio. Após o recebimento, a CAESB tomou providências junto às residências que não dispunham deste equipamento, visando seu fornecimento e instalação. Ressalta-se que a água é proveniente da rede pública, sendo que os poços foram desativados (Figura 21 e Figura 22).

Figura 21. Poço tubular profundo desativado, mas devidamente cercado.

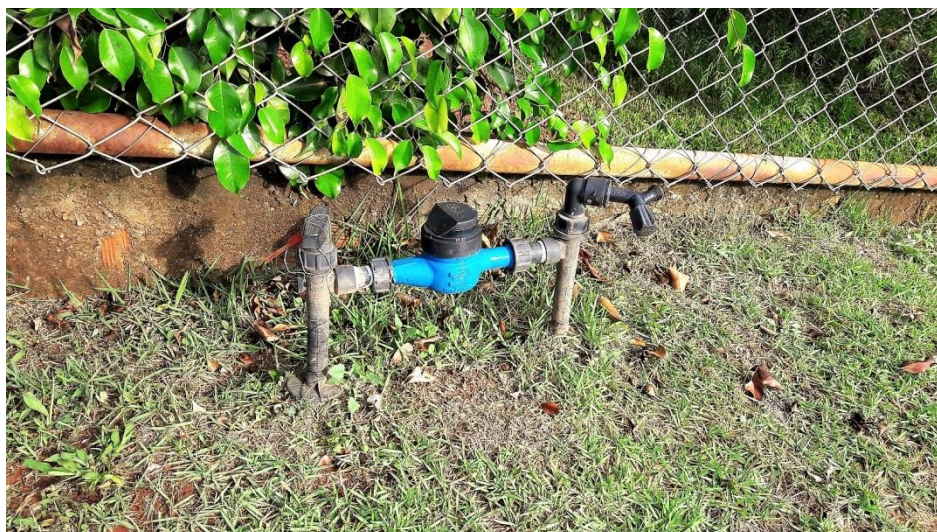
Figura 22. Exemplo de hidrômetro instalado no Condomínio.

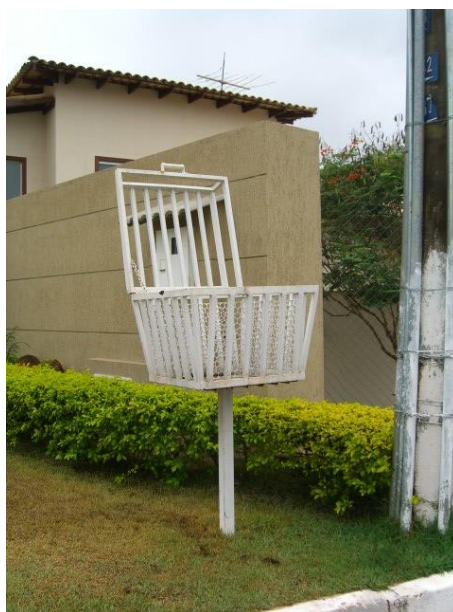
O Condomínio implantou um sistema de coleta de resíduos sólidos interno, onde cada morador deposita seu lixo em compartimentos suspensos em frente a suas residências, até ser coletado por caminhão de empresa terceirizada licenciada pela SLU para executar o serviço (Figura 23).

Figura 23. Local de armazenamento individual de lixo, até a coleta pela Belacap.

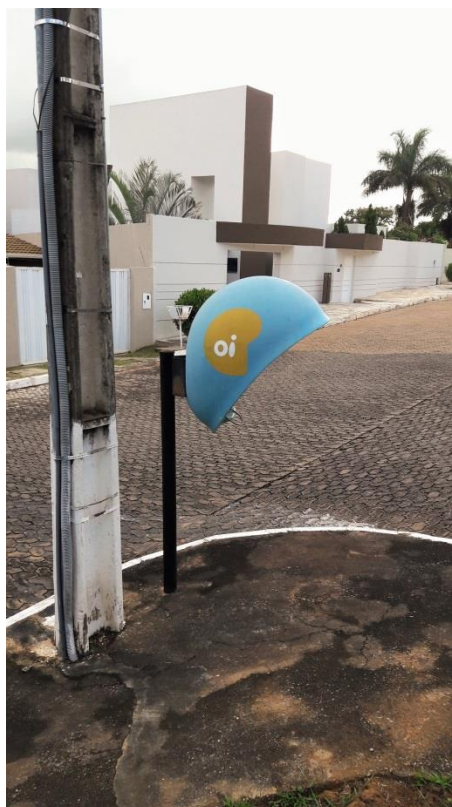
Existe instalada no Condomínio uma rede de telefonia pública de responsabilidade da operadora Oi. Esta rede tem como objetivo atender a população que não dispõe de serviços de telefonia móvel ou fixa residencial ([Figura 28](#)).

Figura 28. Rede pública de telefonia operada pela Oi.

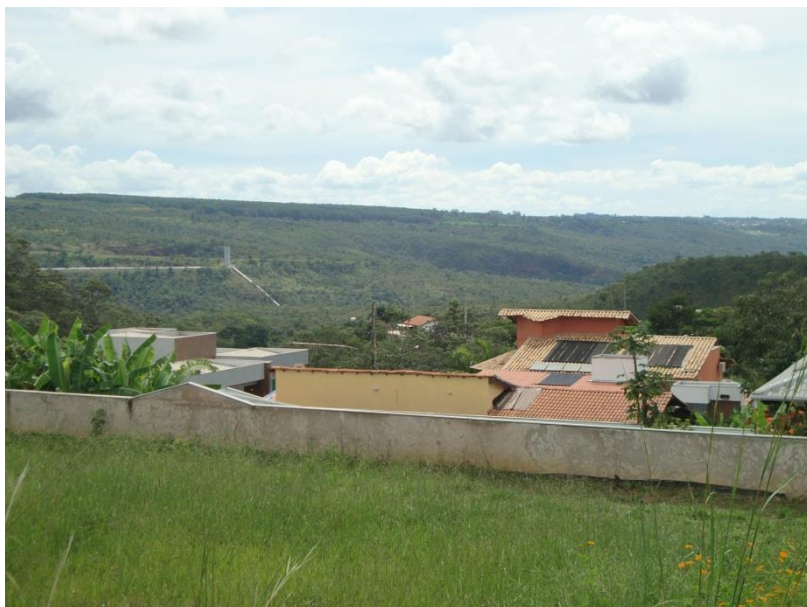
Topograficamente, a área de estudo situa-se sobre uma superfície ondulada inclinada, relacionada às regiões de dissecção intermediária, com declividades, em algumas partes superiores a 15 %. A altitude varia de 1045m a 1110m ([Figura 31](#)).

[Figura 31](#). Caracterização geomorfológica da região em que se insere o Condomínio.

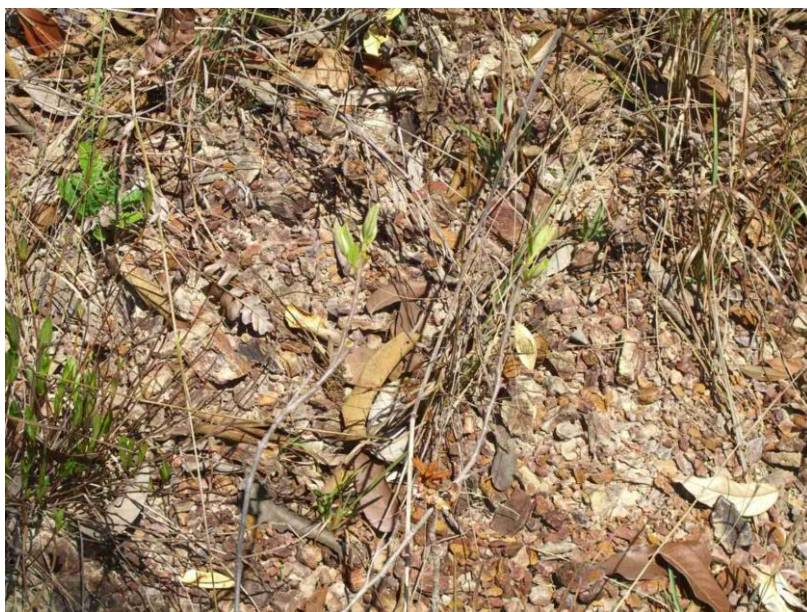
Caracterizam-se por uma reduzida espessura, pequeno transporte e presença constante de fragmentos líticos. Quando desenvolvidos sobre metarritmitos da Unidade R4, os fragmentos líticos se tornam raros e sua espessura média é ainda mais limitada.

O potencial erosivo é baixo, porém, em função de suas áreas de ocorrência corresponderem a regiões de declividade altas sotopostos por saprólitos de baixa permeabilidade, esta feição é amplificada ([Figura 33](#) e [Figura 34](#)).

[Figura 32. Cambissolo identificado no Condomínio.](#)

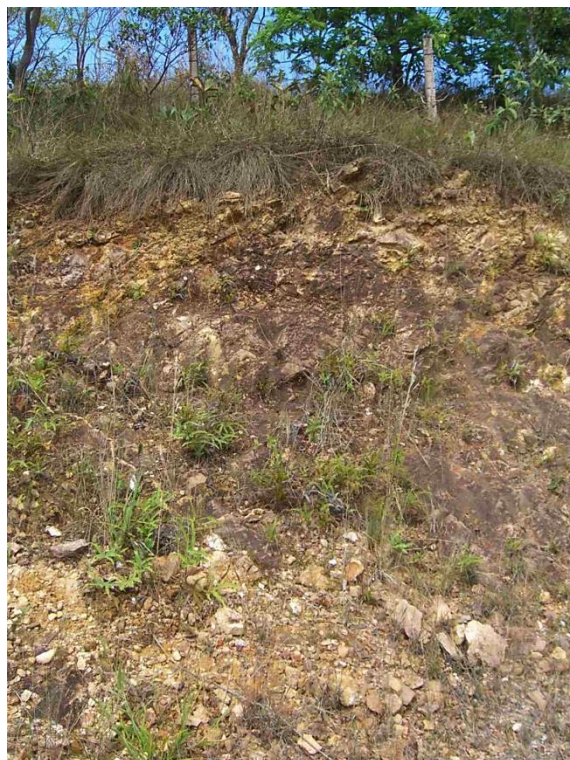
Figura 33. Perfil de Cambissolo observado no Condomínio.

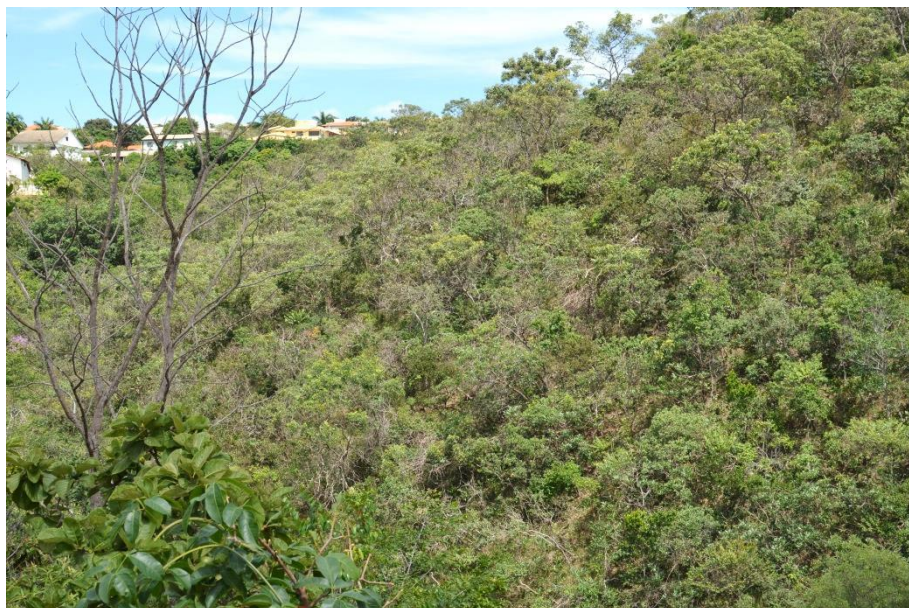
Remanescentes de Cerrado Típico foram identificados nas encostas dos morros existentes na área, no interior de alguns lotes ainda não ocupados, nas praças e demais áreas de uso comum no Condomínio (Figura 38).

O Cerrado Típico presente nas áreas de encostas não ocupadas se apresentou em bom estado de conservação.

Figura 38. Cerrado Típico conservado em encosta de morro no interior do Condomínio.

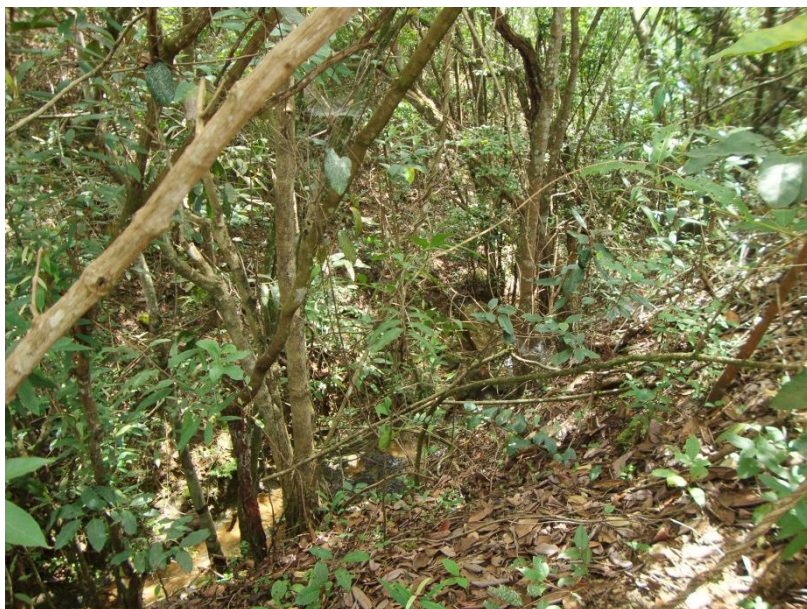
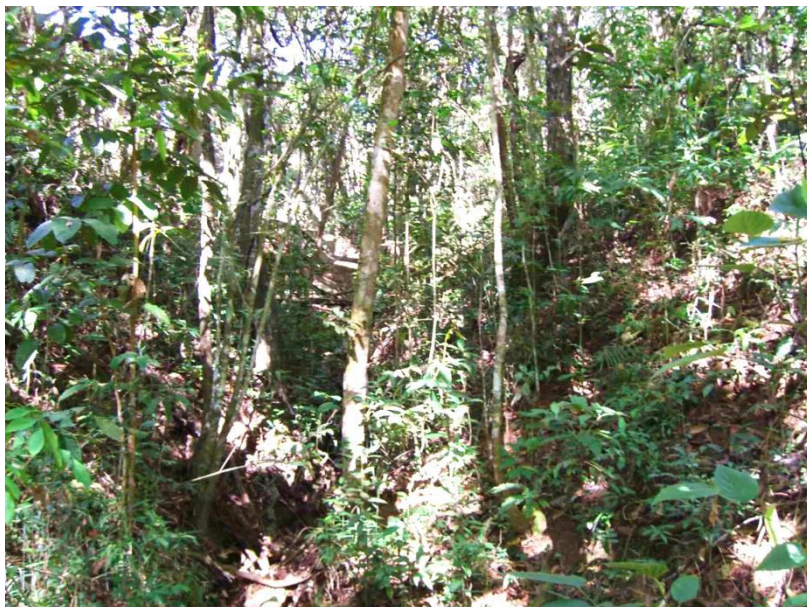
As matas de galeria ocupam uma área pouco significativa no interior do Condomínio e são observadas acompanhando o córrego Cachoeira e parte das grotas secas contribuintes deste curso d'água. A mata que acompanha o córrego Cachoeira se encontra em bom

estado de preservação, apesar da ocorrência de áreas degradadas em seu entorno imediato, levando a formação de efeito de borda e a invasão de espécies exóticas. (Figura 39 e Figura 40).

Figura 39. Mata de galeria do córrego Cachoeira presente na região de estudo.

Figura 40. Mata de galeria presente em grota seca do Condomínio.

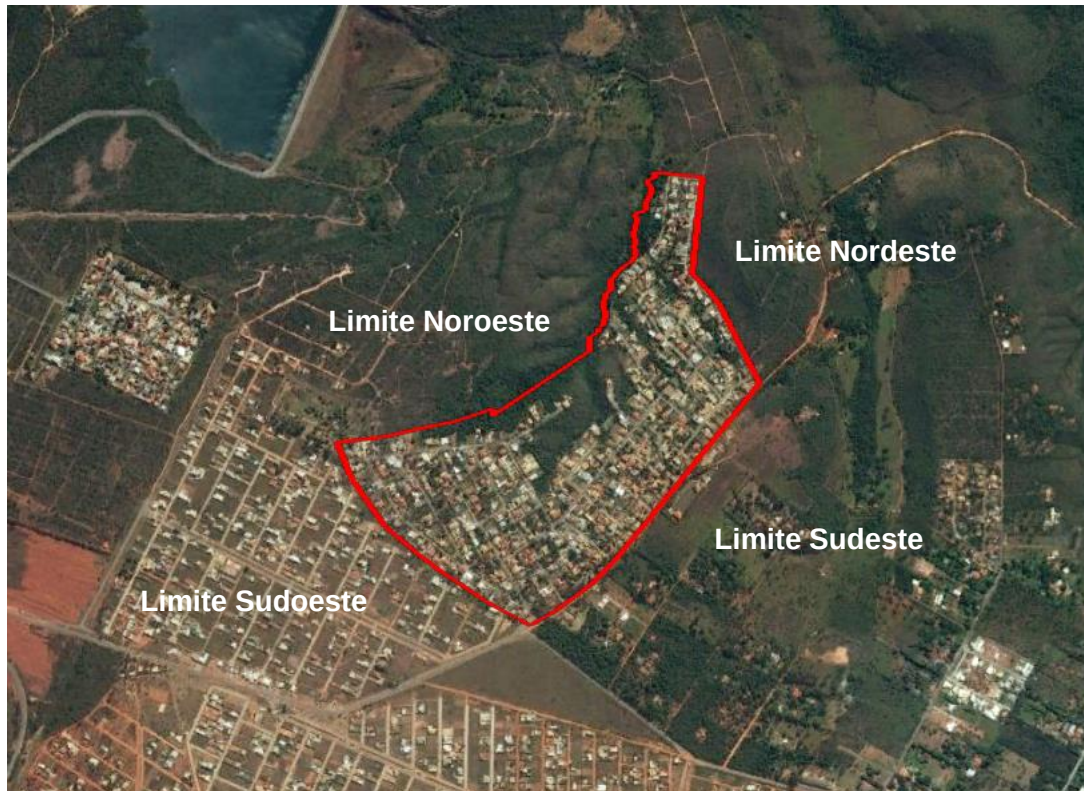
3. Limite Sudoeste:
    - Local ocupado pelo Condomínio Mini-Chácaras.
  4. Limite Noroeste:
    - Área preservada, formada pela mata de galeria do córrego Cachoeira e por Cerrado Típico;

- Não são observadas edificações neste local;
- Parte do Limite Sudoeste é ocupado pelo Condomínio Mini-Chácaras, resultando na alteração da área, devido a seu processo de urbanização.

Figura 42. Características das áreas do entorno do Condomínio.

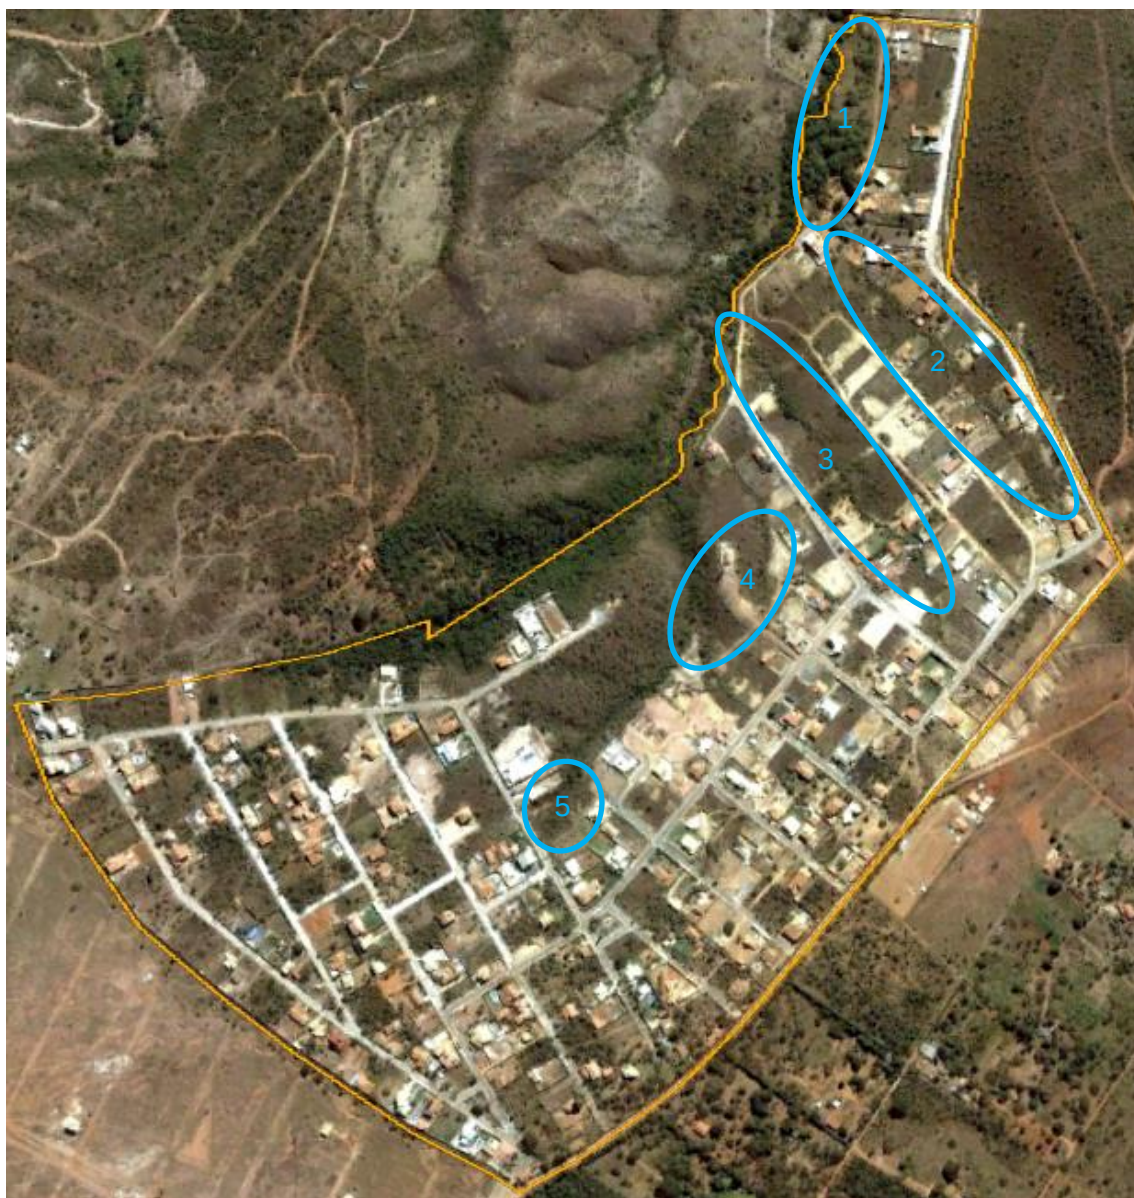
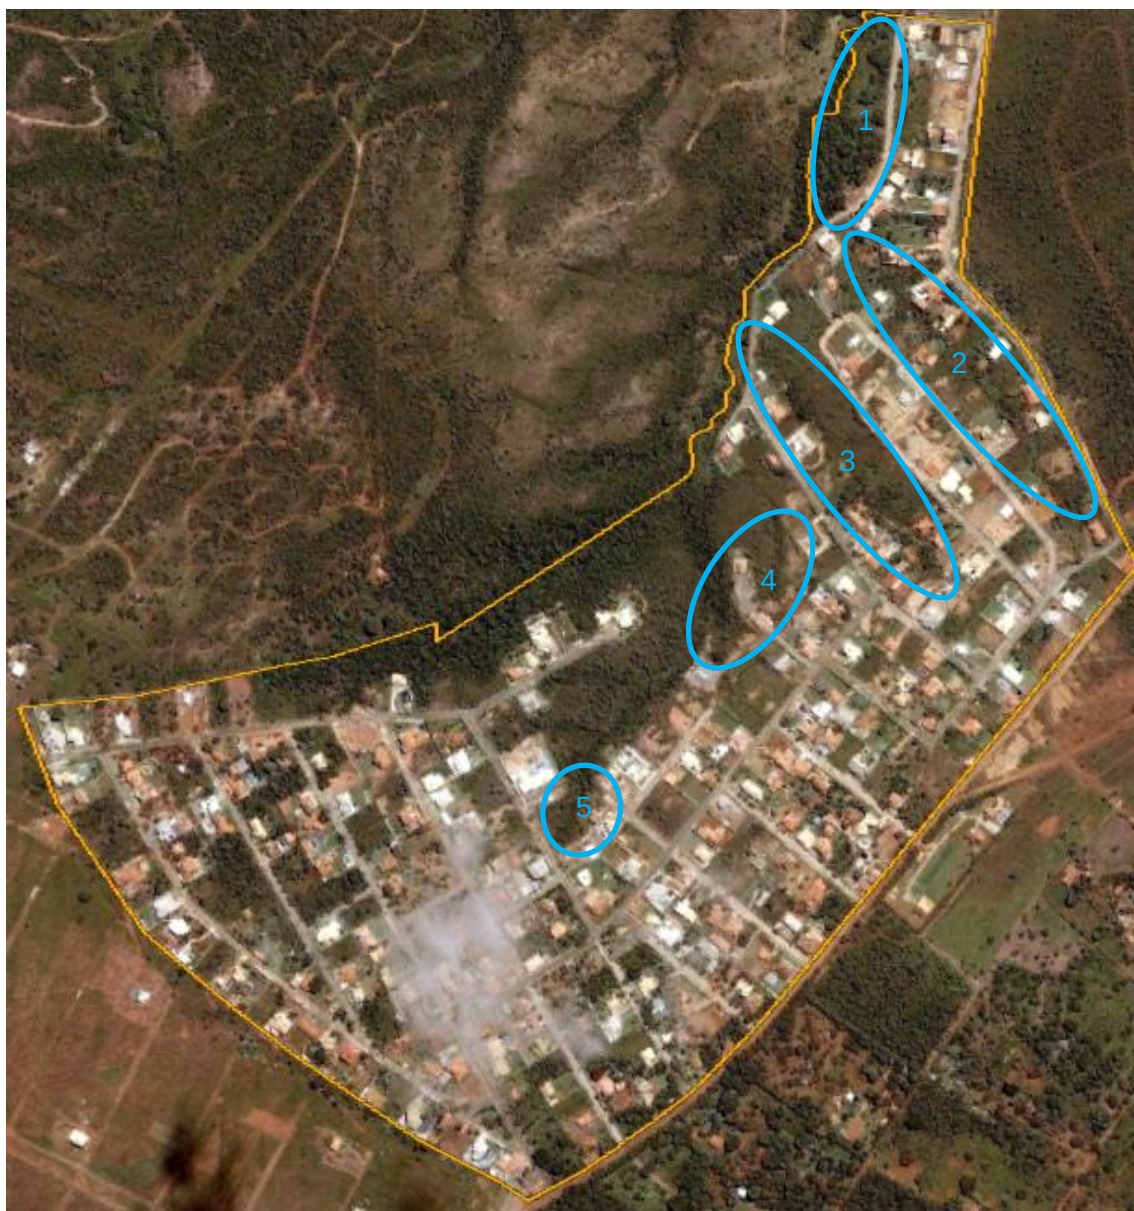
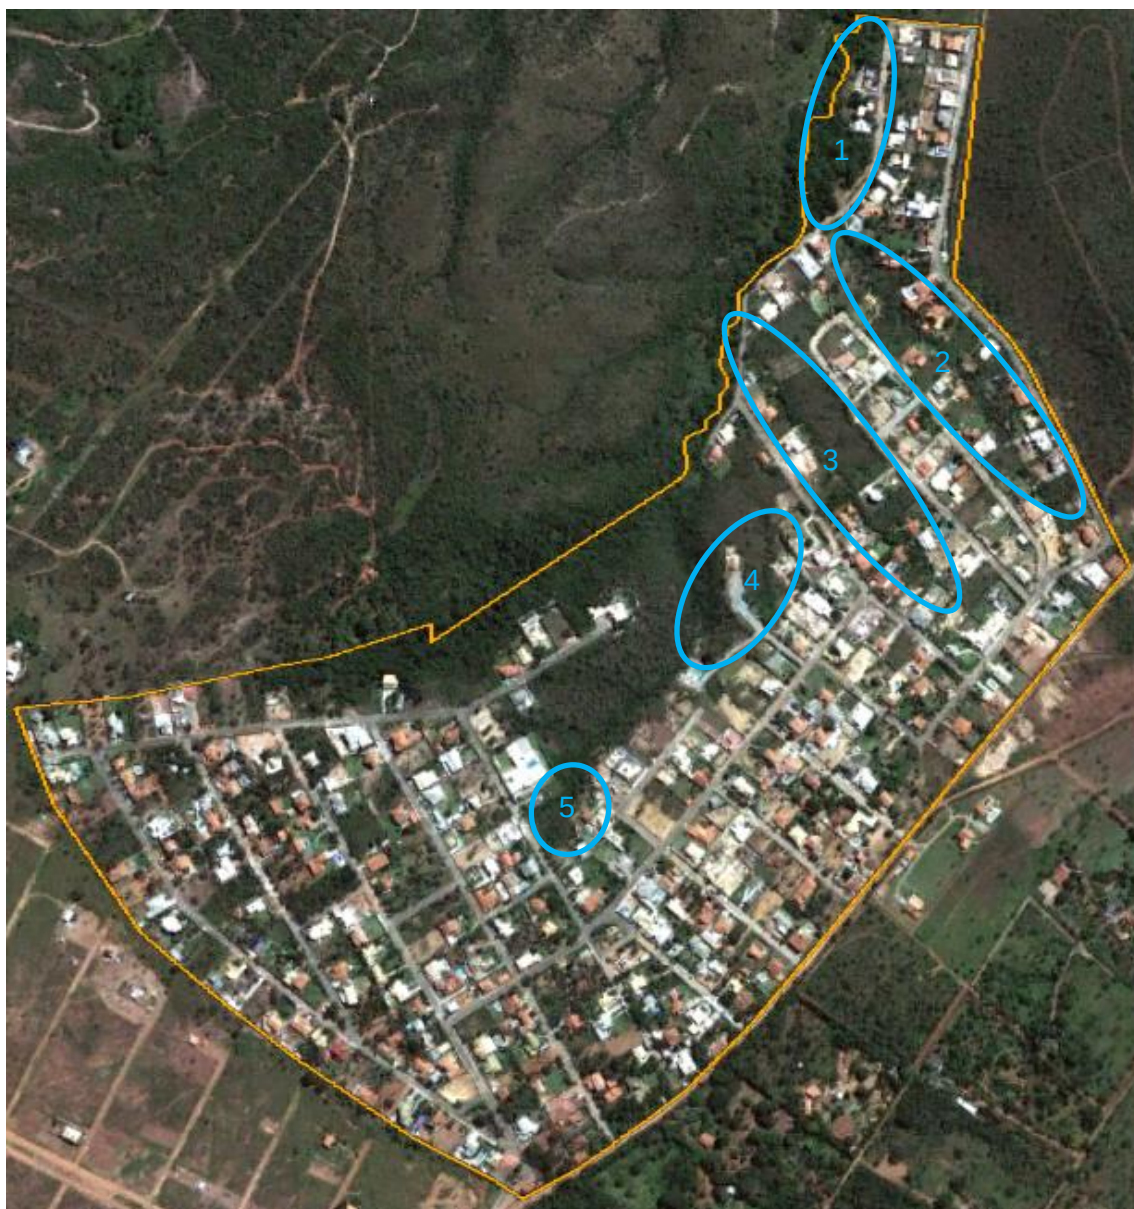
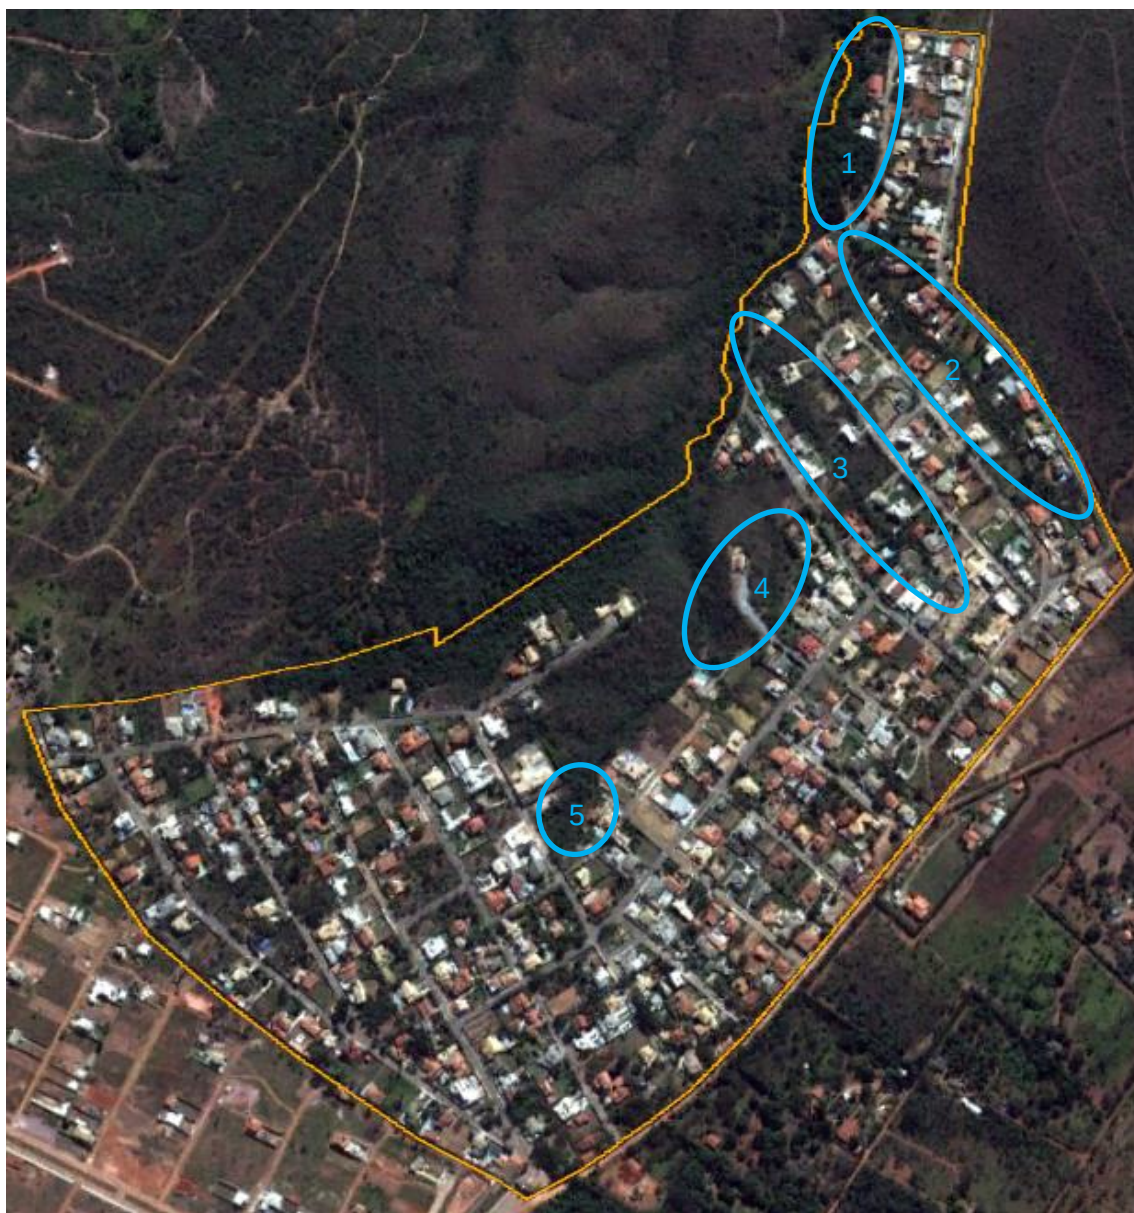
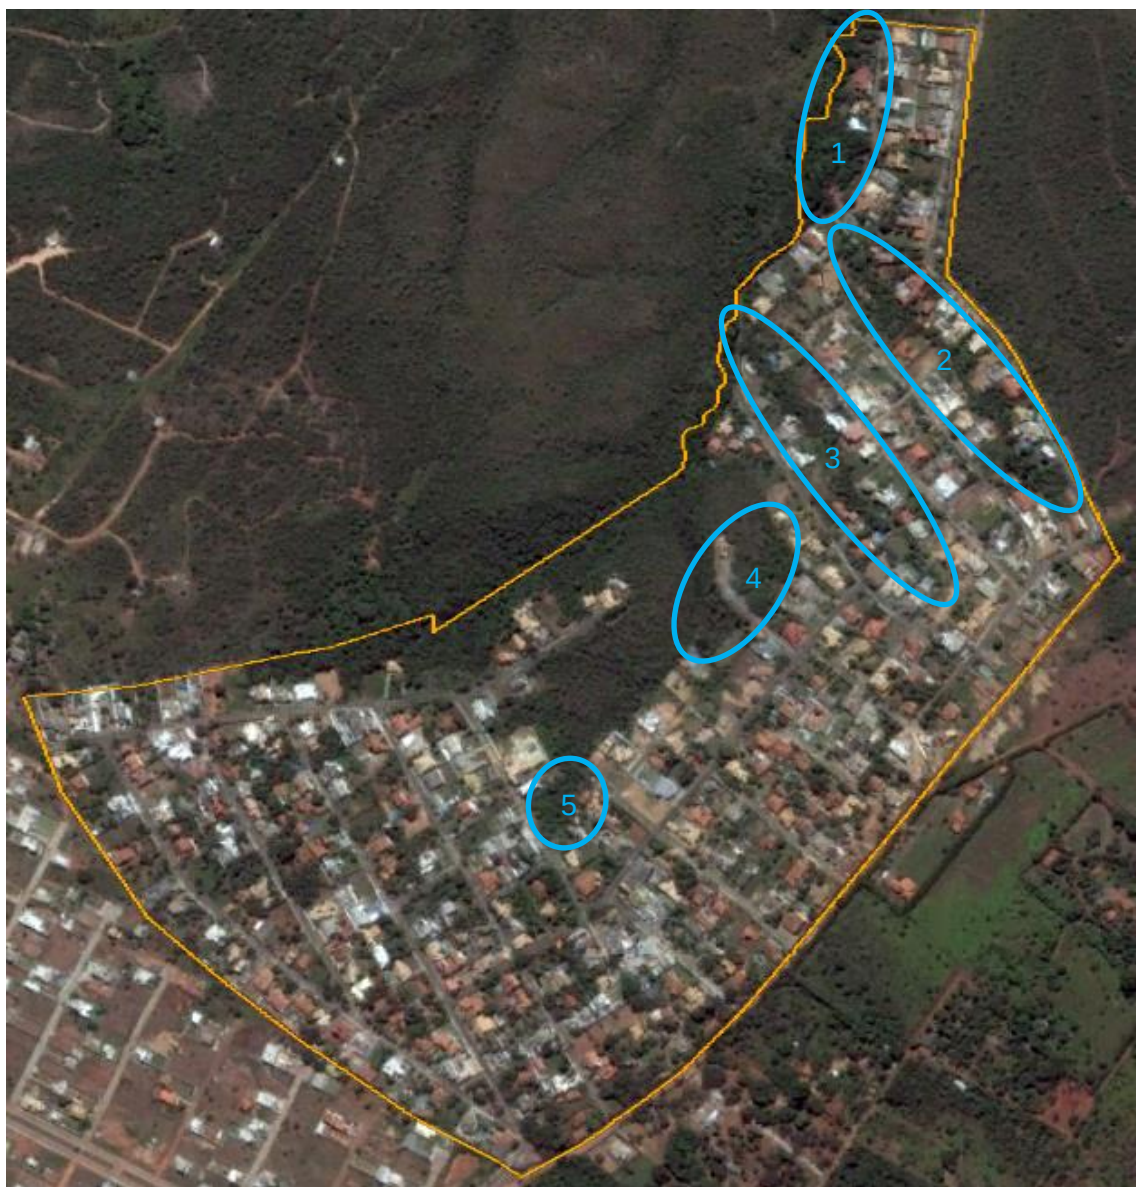
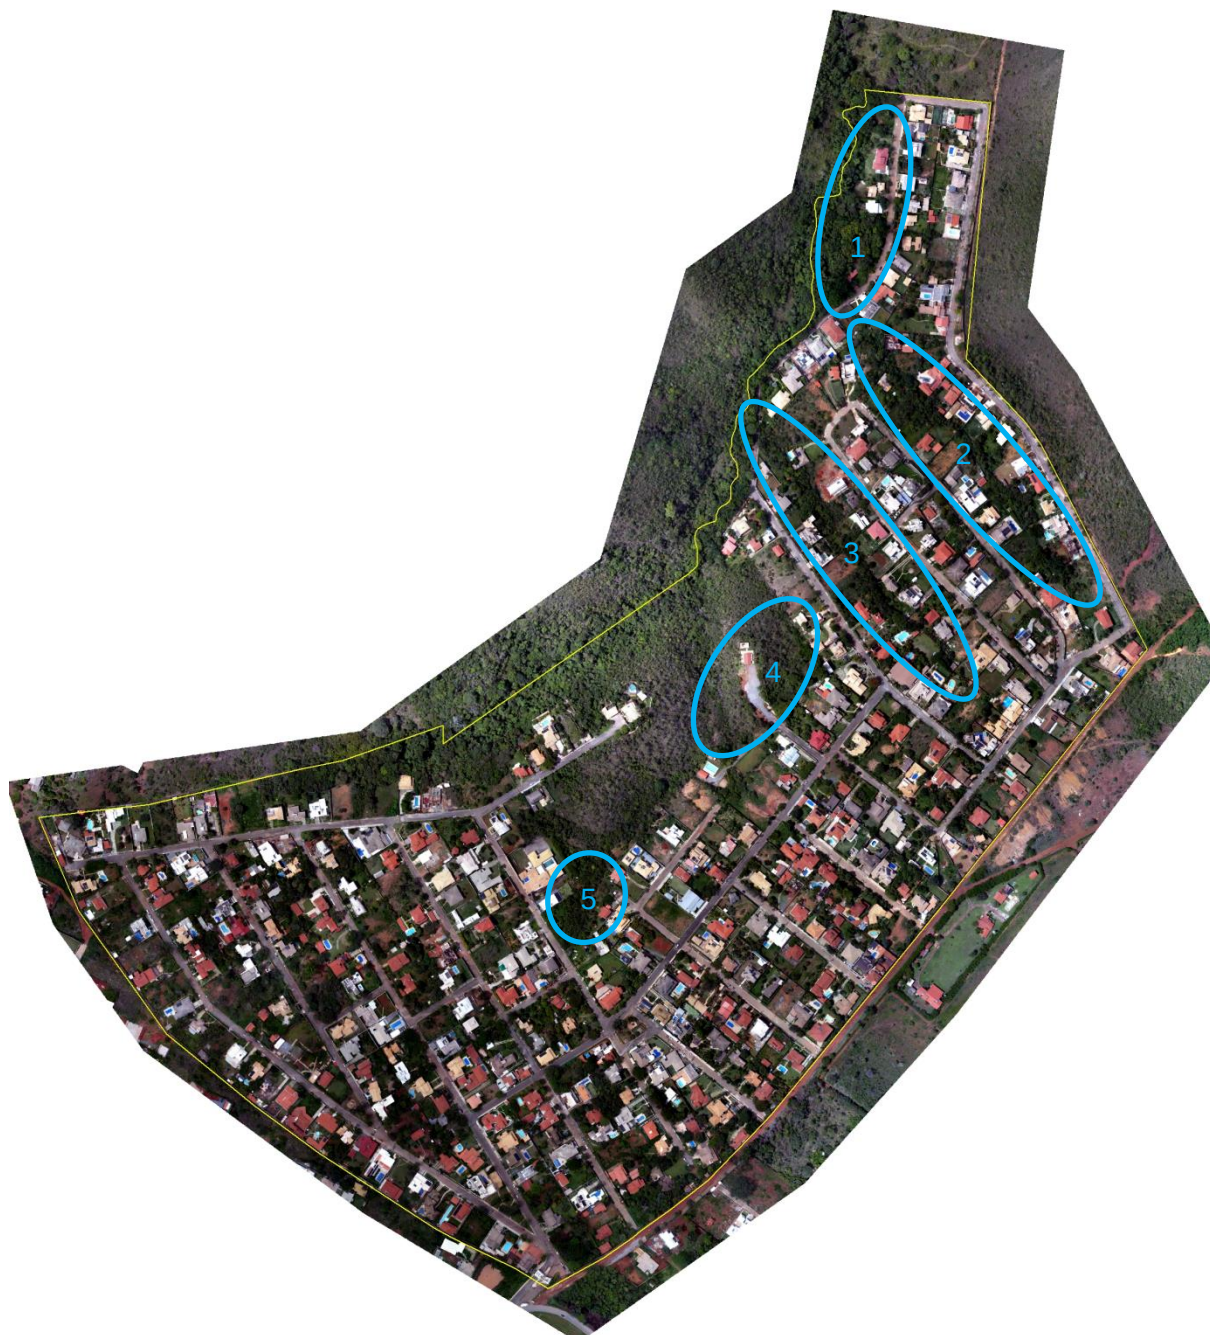
Realizando-se a análise multitemporal do processo de ocupação do Condomínio, constatou-se que houve um crescimento da cobertura vegetal, tanto nos canais naturais de escoamento superficial quanto em outras áreas, conforme detalhado a seguir (Figura 51 a Figura 56).

Figura 51. Imagem de satélite do Condomínio, obtida em abril de 2005, indicando as áreas em discussão. (Fonte: Google Earth).

Figura 52. Imagem de satélite do Condomínio, obtida em maio de 2008, indicando as áreas em discussão. (Fonte: Google Earth).

Figura 53. Imagem de satélite do Condomínio, obtida em abril de 2010, indicando as áreas em discussão. (Fonte: Google Earth).

Figura 54. Imagem de satélite do Condomínio, obtida em julho de 2013, indicando as áreas em discussão. (Fonte: Google Earth).

Figura 55. Imagem de satélite do Condomínio, obtida em abril de 2016, indicando as áreas em discussão. (Fonte: Google Earth).

Figura 56. Aerolevantamento realizado em 2017, indicando as áreas em discussão (Fonte: contratado pelo Condomínio).
