Condomínio Privê

**Morada Sul**

# RELATÓRIO DE CONTROLE AMBIENTAL - RCA

Regularização Ambiental  
do Condomínio Privê  
Morada Sul – Etapa A

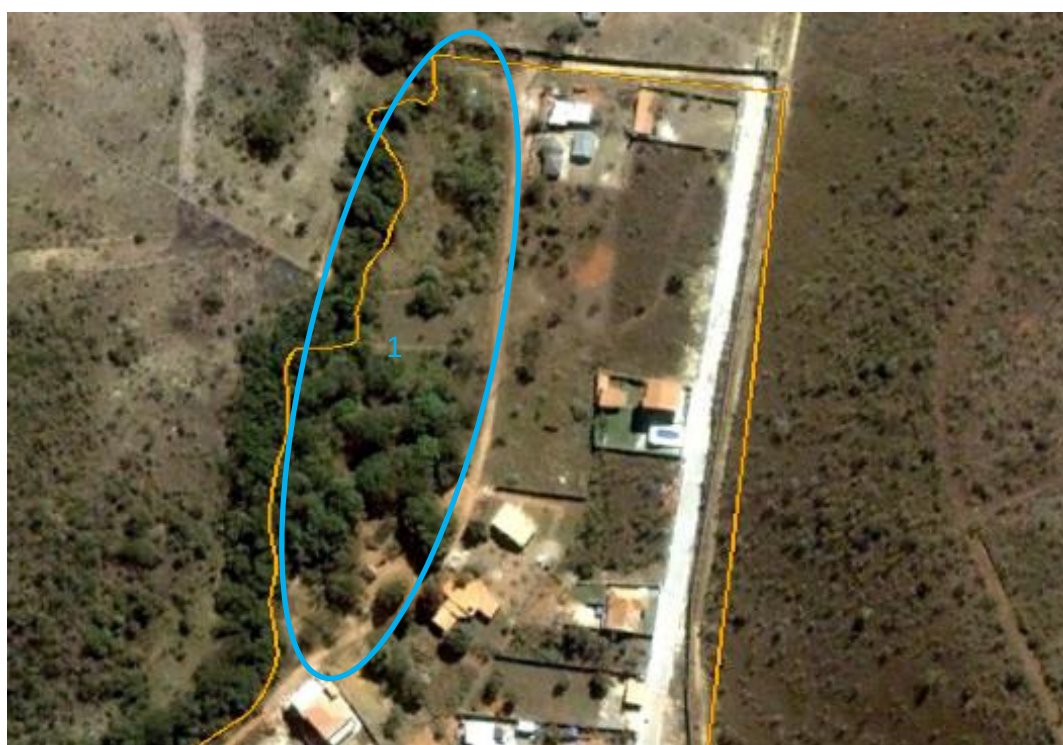
Observa-se que em abril de 2005 este ponto se encontrava com grande parte de sua vegetação nativa (mata de galeria) erradicada, sendo que o remanescente de vegetação existente era em grande parte formado por mangueiras, que permanecem no local até os dias atuais. O restante da área era recoberto por gramíneas exóticas, possivelmente a braquiária (Figura 57).

Figura 57. Situação do Ponto 1 em 2005. (Fonte: Google Earth).

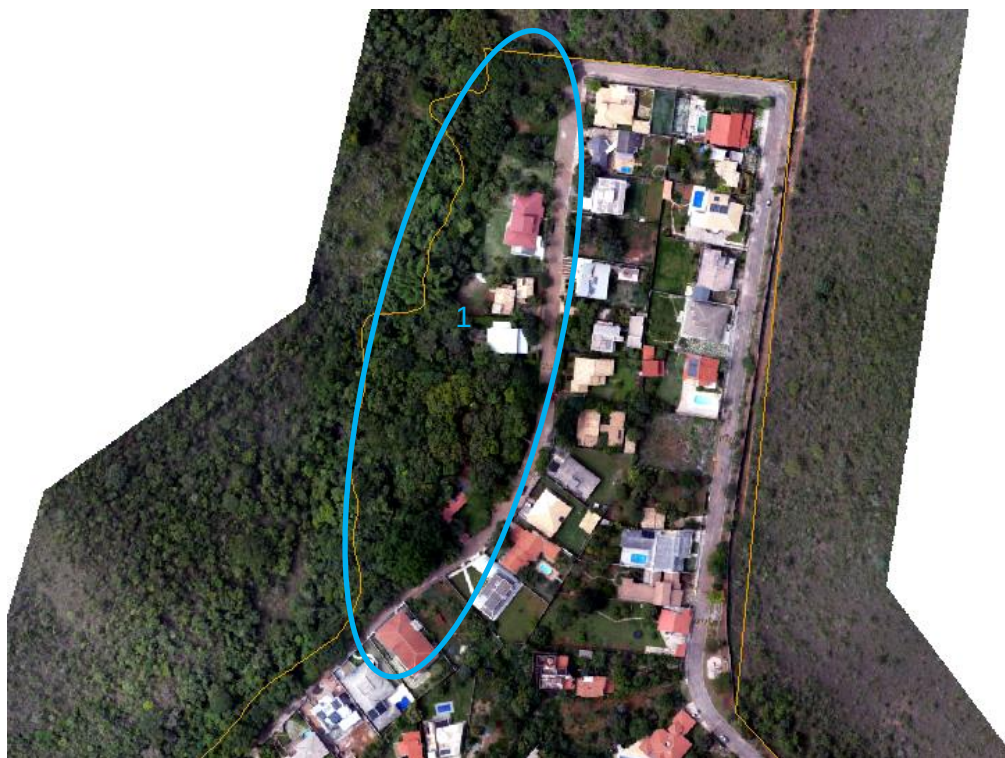
Até 2008 constata-se que não houve alteração da situação descrita, porém, em 2010, ocorre a ocupação de dois lotes, onde foram construídas edificações (Figura 53). Nesse mesmo ano, observa-se o desenvolvimento da vegetação, fruto de plantios de mudas de espécies arbóreas nativas executados pela administração do Condomínio, com o auxílio dos moradores locais. Esta vegetação vem se desenvolvendo de maneira adequada, protegendo o solo e evitando-se o carreamento de partículas para o interior do Córrego Cachoeira, conforme demonstrado na Figura 58 e Figura 59.

Figura 58. Situação do Ponto 1 em 2016. (Fonte: Aerolevantamento de 2017).

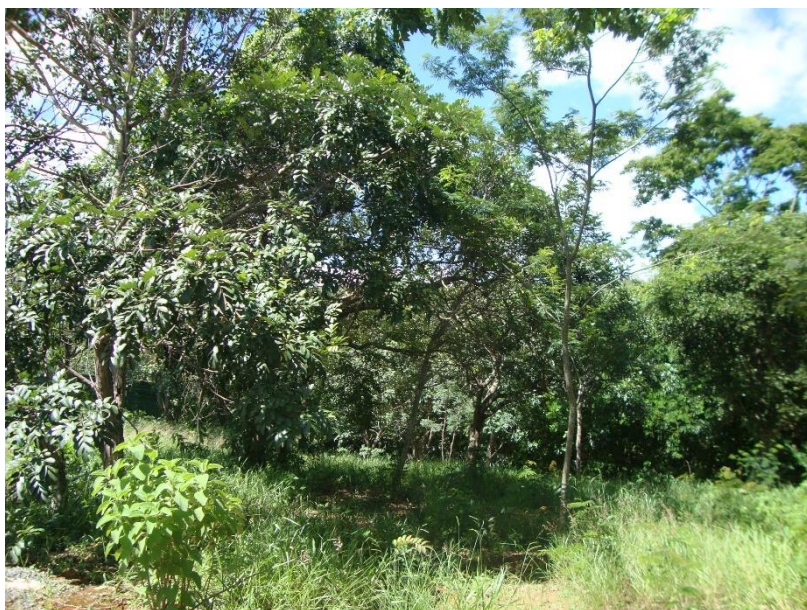
Figura 59. Vegetação presente no Ponto 1.

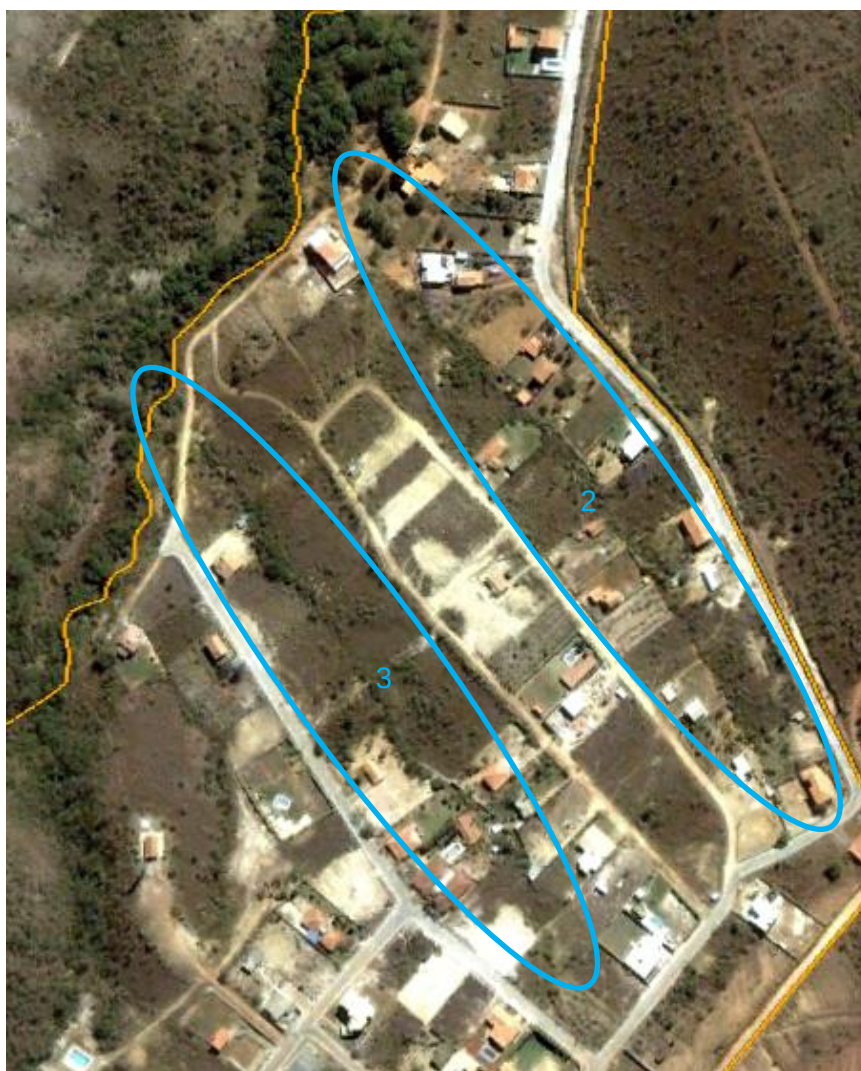
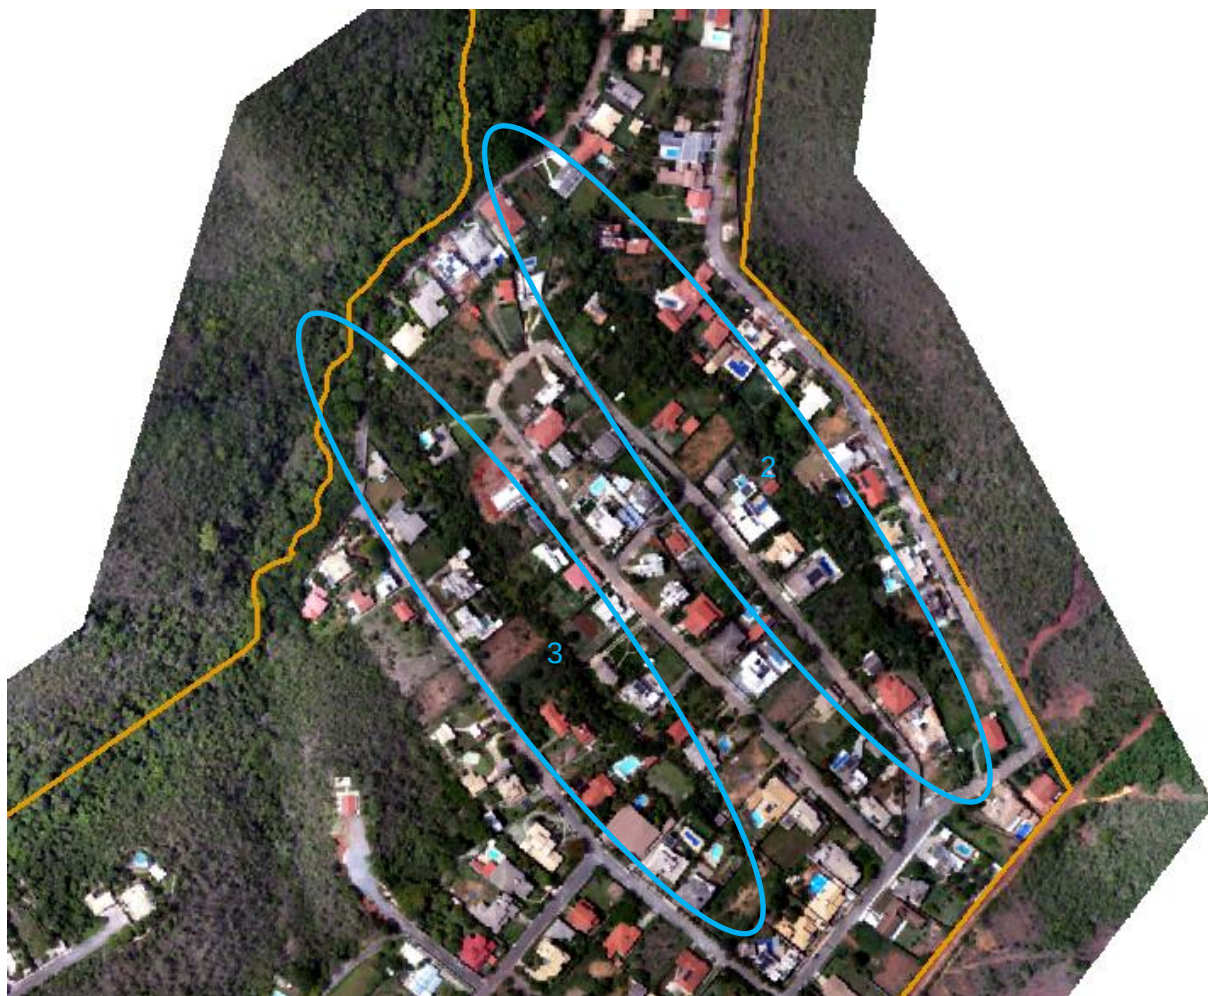
Correspondem aos canais Naturais de Escoamento Superficial 1 e 2, respectivamente. O desenvolvimento dessas duas áreas ocorreu de forma semelhante, aonde em 2005 pode-se observar a presença de poucas edificações e vegetação rala e espaçada (Figura 51 e Figura 60). Observa-se um processo contínua de ocupação urbana dessas áreas, com a realização de edificações, até os dias atuais, acompanhado também pelo desenvolvimento da vegetação nativa, sendo que em 2017, observa-se a presença de uma vegetação mais densa e de maior porte, resultado de ações de educação ambiental implantadas pelo Condomínio, que reduziu o desmatamento, e incentivou do plantio de espécies arbóreas nativas nesses pontos (Figura 60 a Figura 63).

Figura 60. Situação dos Pontos 2 e 3 em 2005. (Fonte: Google Earth).

Figura 61. Situação dos Pontos 2 e 3 em 2017. (Fonte: Aerolevantamento de 2017).

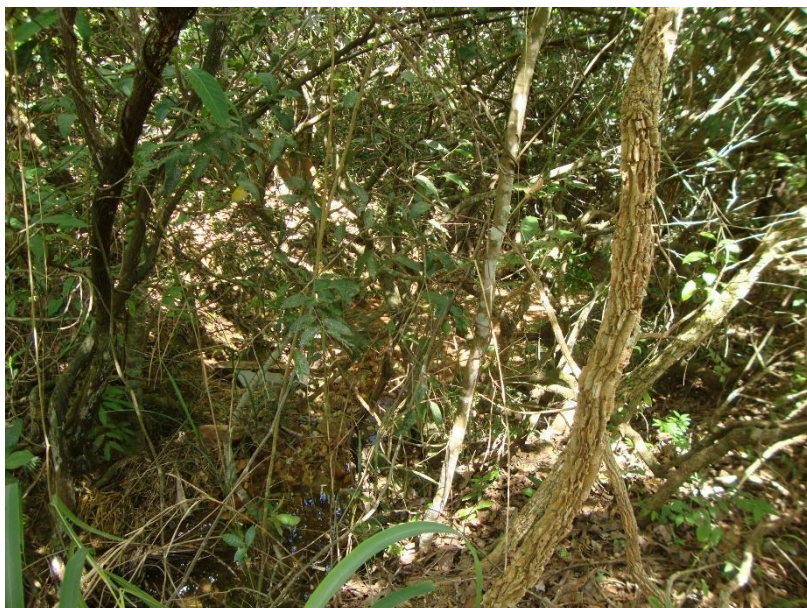
Figura 62. Vegetação nativa presente no Ponto 2 (Canal 1).

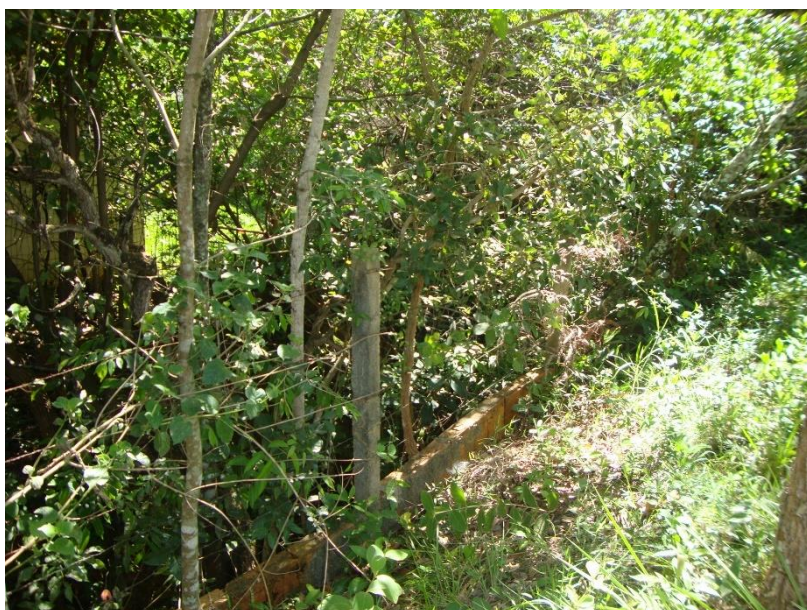
Figura 63. Vegetação nativa presente no Ponto 3 (Canal 2).

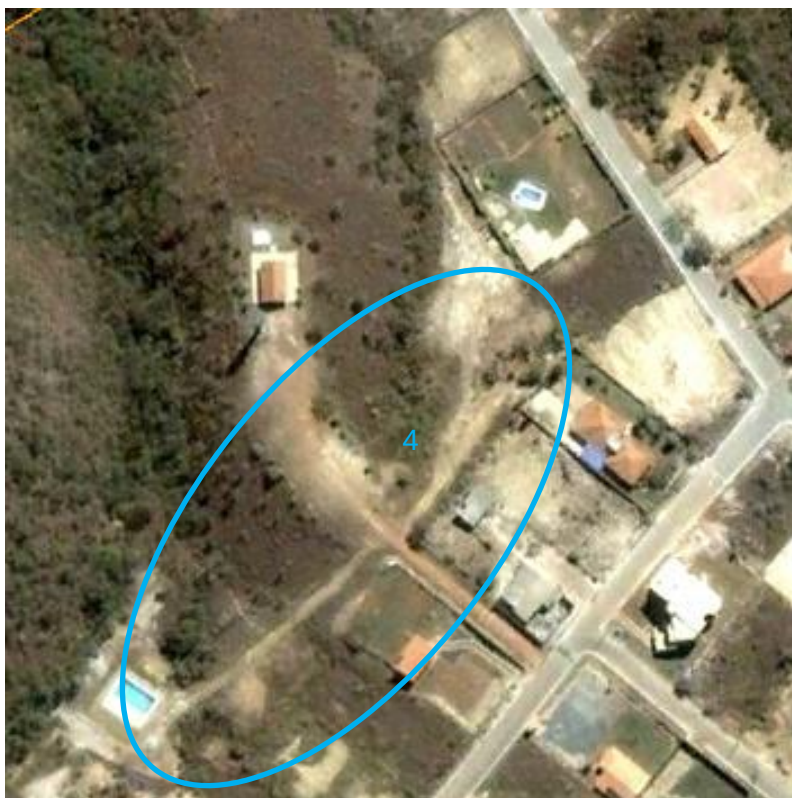
Trata-se das cabeceiras dos Canais 3 e 4. Como se pode observar, em 2005, constatava-se a presença de vegetação rala e espaçada, além da alteração do local ocasionada pela implantação de casas e a estrutura da Piscina, com ênfase para sua via de acesso (Figura 51 e Figura 64).

Figura 64. Situação do Ponto 4 em 2005. (Fonte: Google Earth).

Após a consolidação das infraestruturas, o Condomínio passou a trabalhar na recuperação desse local, mediante a realização de ações de plantio de mudas nativas. Como resultado, hoje a área se encontra com cobertura vegetal densa, protegendo a fauna e a flora, além de prevenir o solo quanto a formação de processos erosivo (Figura 65). Ações de plantio ainda são realizadas no local, visando a proteção contínua do local (Figura 66)

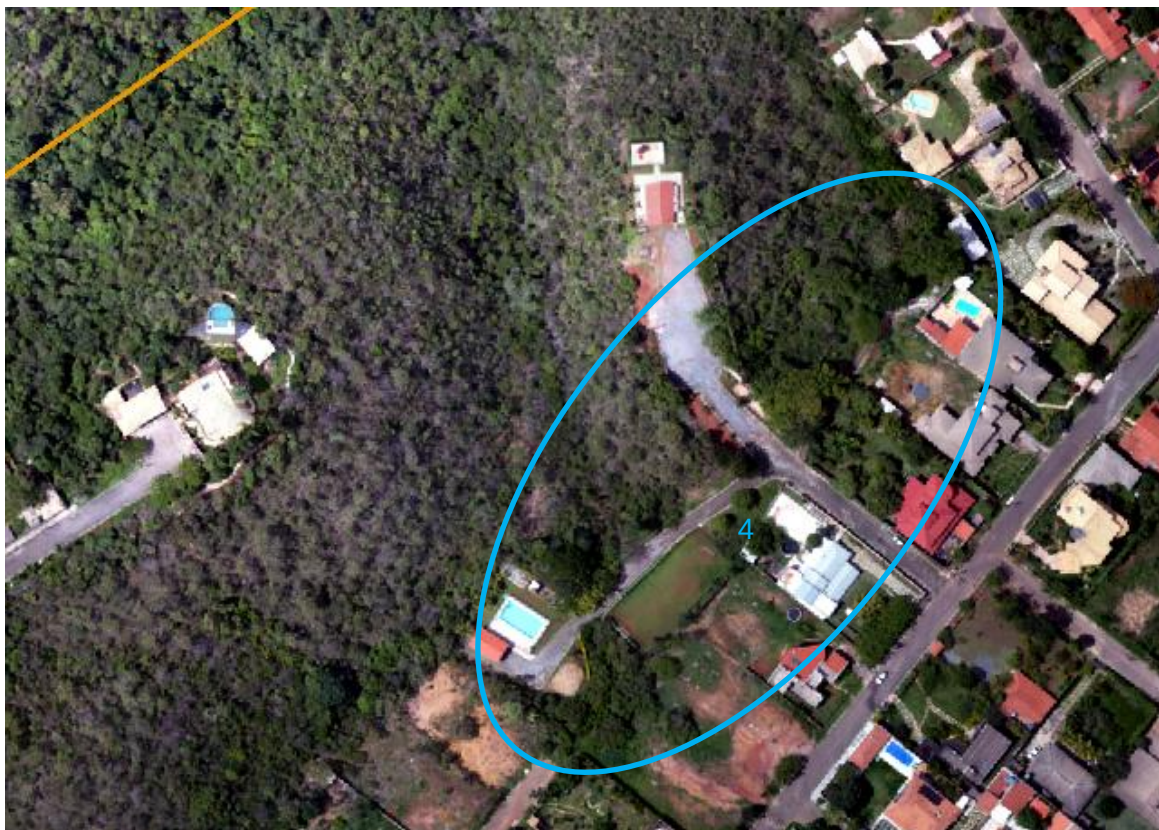
Figura 65. Situação do Ponto 4 em 2017. (Fonte: Aerolevantamento de 2017).

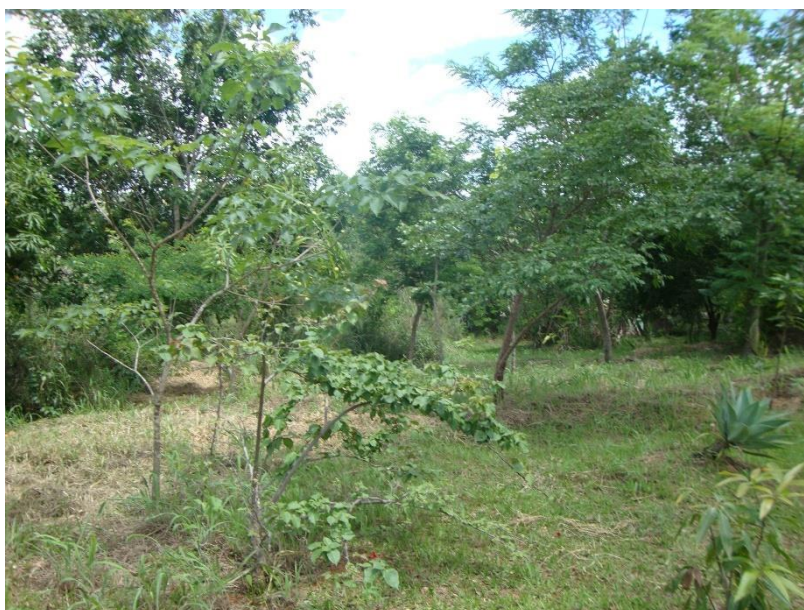
Figura 66. Local de plantio de mudas nativas presente no Ponto 4.

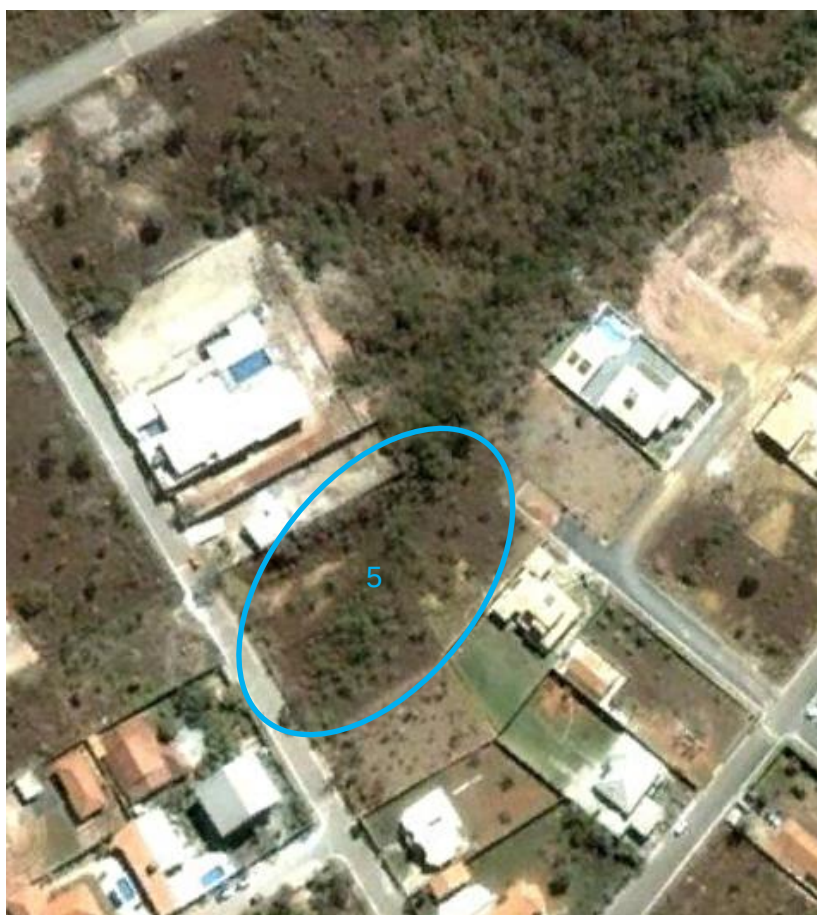
Figura 67. Situação do Ponto 5 em 2005. (Fonte: Google Earth).

Trata-se da cabeceira do Canal 5. Em 2005, constatava-se a presença de vegetação rala, espaçada e parcialmente degradada devido a abertura de lotes e a construção da via de acesso aos Conjuntos J e I (Figura 51 e Figura 67). Na imagem de 2008, observa-se que ocorreu o adensamento da vegetação, fruto de ações do Condomínio (Figura 52). Esta vegetação veio se desenvolvendo naturalmente e hoje a área se encontra com cobertura vegetal densa, protegendo a fauna e a flora, além de prevenir o solo quanto a formação de processos erosivo, conforme demonstrado na Figura 68 e Figura 69.

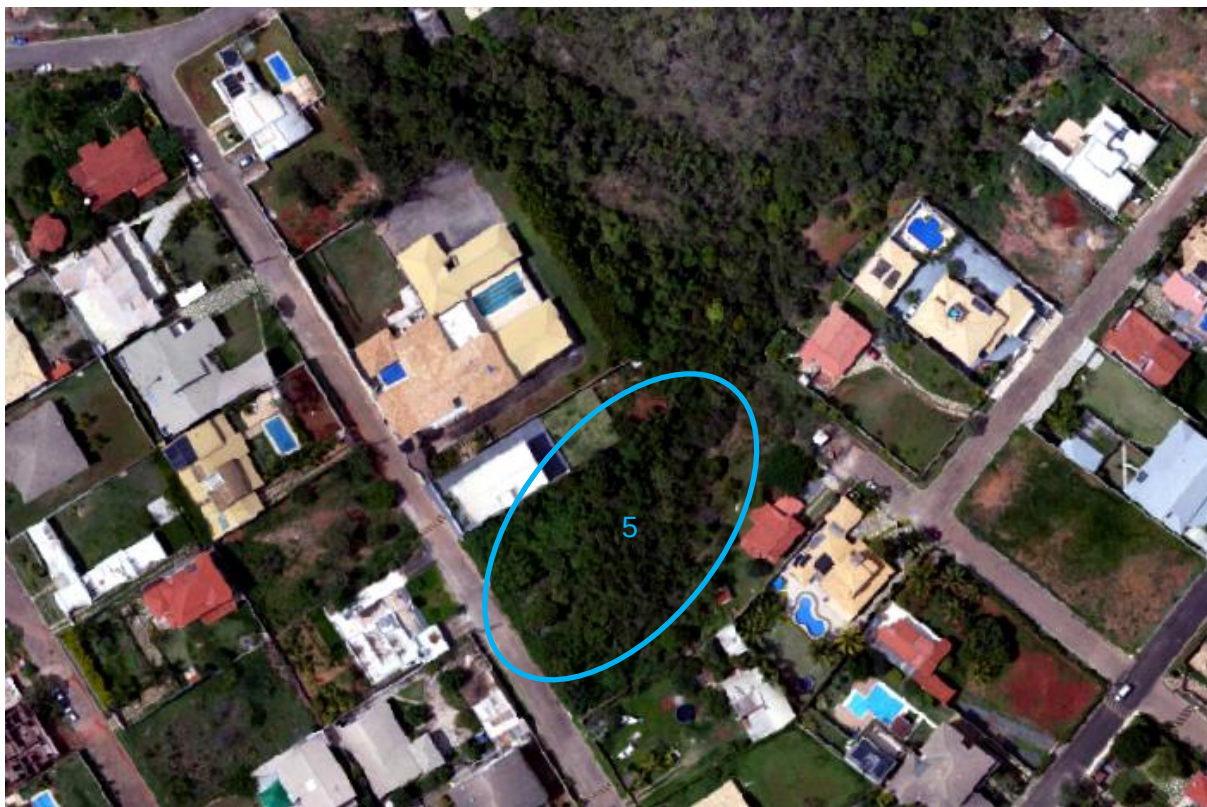
Figura 68. Situação do Ponto 5, em 2017. (Fonte: Aerolevantamento de 2017).

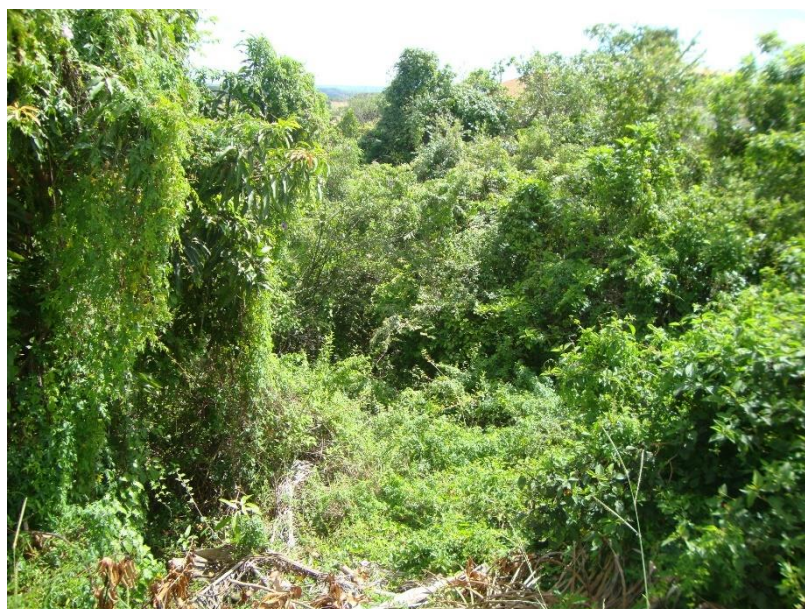
Figura 69. Vegetação presente no Ponto 5. Corresponde a cabeceira do Canal Natural 5.
