# AUDIÊNCIA PÚBLICA VIRTUAL

# BRT EIXO SUDOESTE

INTERESSADO: DEPARTAMENTO DE ESTRADAS DE RODAGEM  
DO DISTRITO FEDERAL - DER/DF

Processo de Licenciamento: 00391-00007272/2019-66

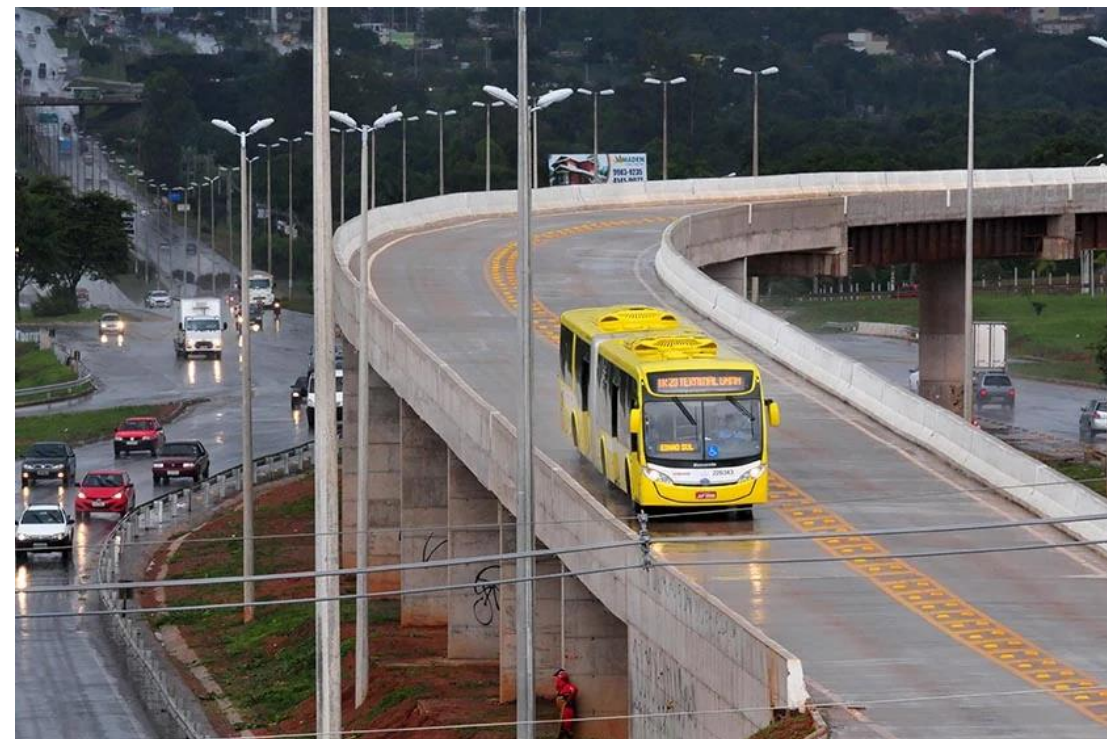
- Implantação de Obras de Arte Especiais, como viadutos e trincheiras para permitir a passagem do trânsito sem interrupção do fluxo
- Comprimento do caminho: 15.821 km;

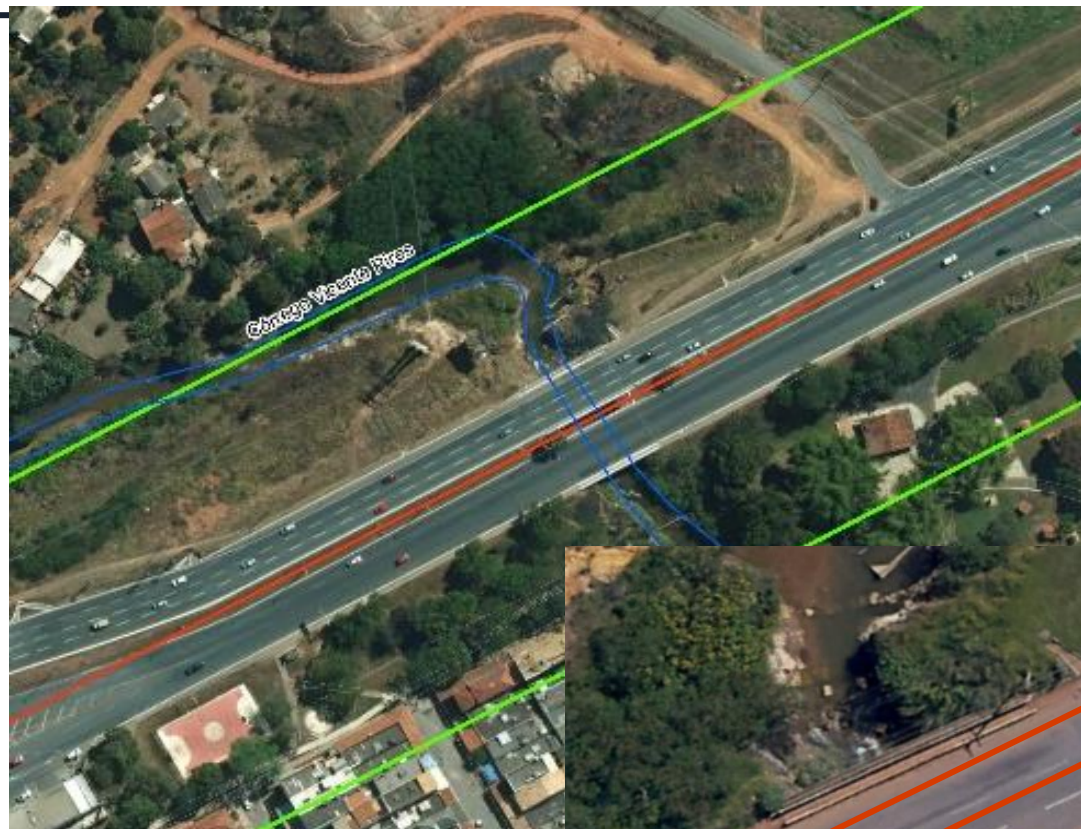
Córrego Vicente Pires, sob a ponte existente na EPNB.

Haverá ampliação do viaduto com alargamento lateral e central

Permitindo assim a implantação da faixa central exclusiva e deslocamento das faixas de rolamento existente para uma nova faixa lateral;

Haverá necessidade de intervenção em Área de Preservação permanente para implantação das fundações e pilares de sustentação;

- Sobre as possíveis restrições de uso do solo que poderiam interferir na viabilidade do empreendimento em tela, destaca-se a área de preservação permanente do córrego Vicente Pires, sob a rodovia EPNB, o Parque Ecológico Boca da Mata, a Área de Relevante Interesse Ecológico Juscelino Kubistchek e o Parque Ecológico Riacho Fundo.
