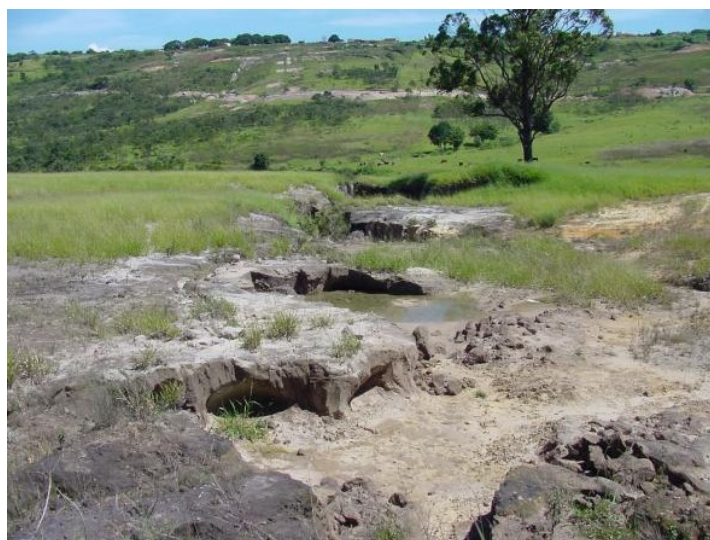
**Foto 24 – Paisagem característica da Unidade de Mapeamento RQg1 (NEOSSOLO QUARTZARÊNICO HIDROMÓRFICO) sobre a Unidade de Relevo 7 (Zona Dissecada Média), mostrando erosão na forma de voçoroca. Coord. Y 8244475 X 167812,5**

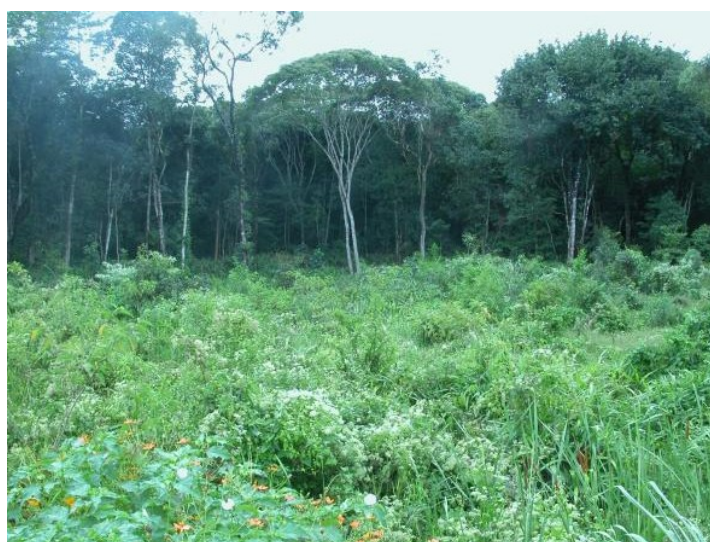
**Foto 25 – Paisagem característica da Unidade de Mapeamento GXbd2 (GLEISSOLO HÁPLICO), sobre a Unidade de Relevo 6 (Zona Dissecada Superior), mostrando ao fundo a presença da fitofisionomia Mata de Galeria no Córrego Taguatinga. Coord. Y 8245950 X 172387,5**

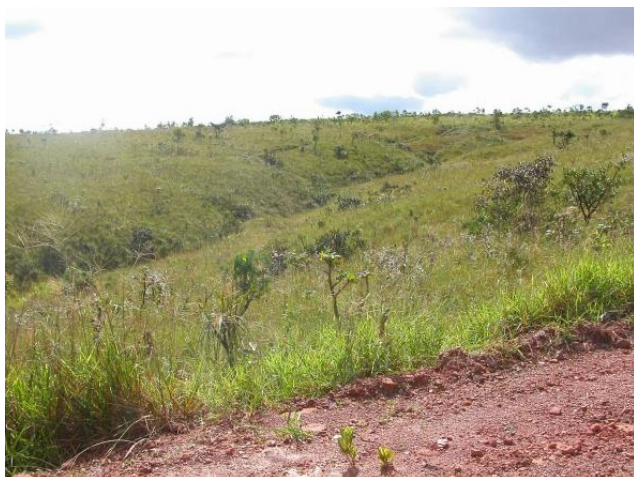
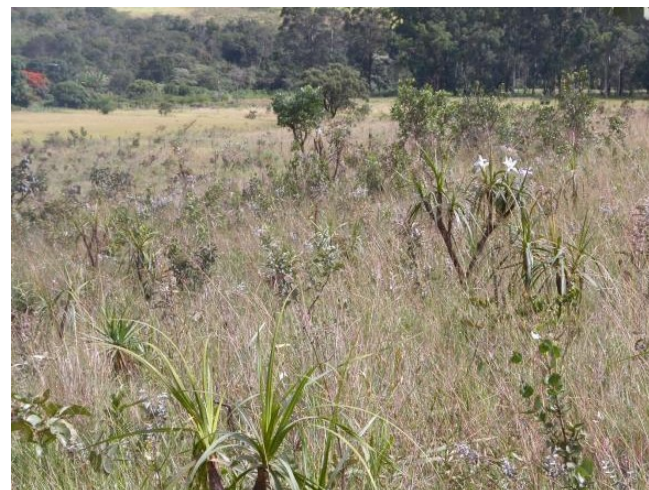
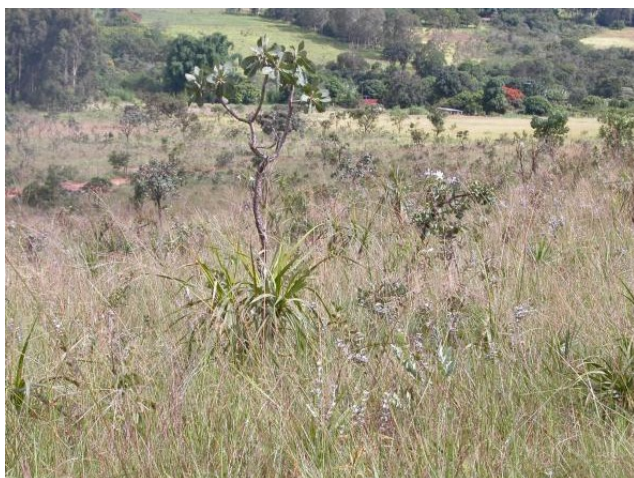
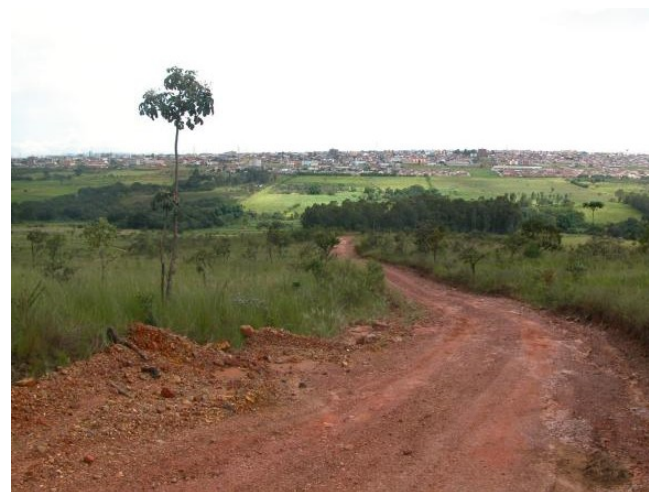
**Foto 26 – Paisagem característica da Unidade de Mapeamento CXbdc4 (CAMBISSOLO HÁPLICO) sobre a Unidade de Relevo 3 (Rampas Suave Convexo-Côncavas). Coord. Y 8243850 X 167750**

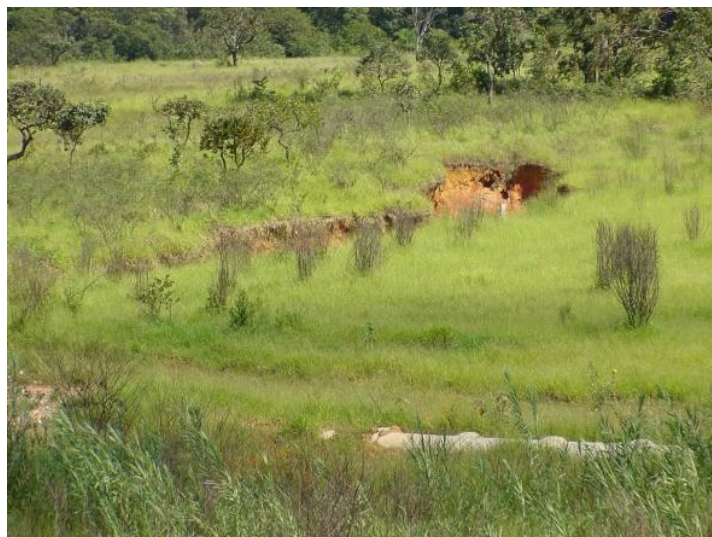
**Foto 27 – Paisagem característica da Unidade de Mapeamento PVAd1 (ARGISSOLO VERMELHO-AMARELO), na Unidade de Relevô 6 (Zona Dissecada Superior). Coord. Y 8246325 X 169875**

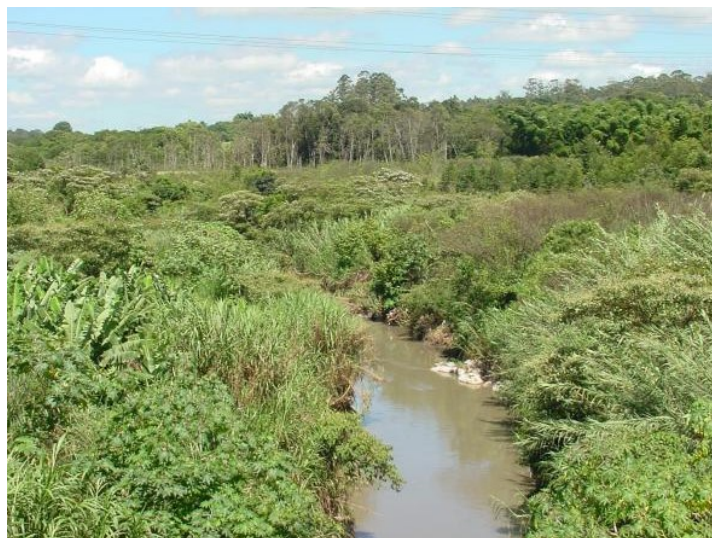
**Foto 28 – Paisagem característica da Unidade de Mapeamento Rubd1 (NEOSSOLO FLÚVICO), sobre a Unidade de Relevô 6 (Zona Dissecada Superior), no Ribeirão Taguatinga. Coord. Y 8245900 X170500**

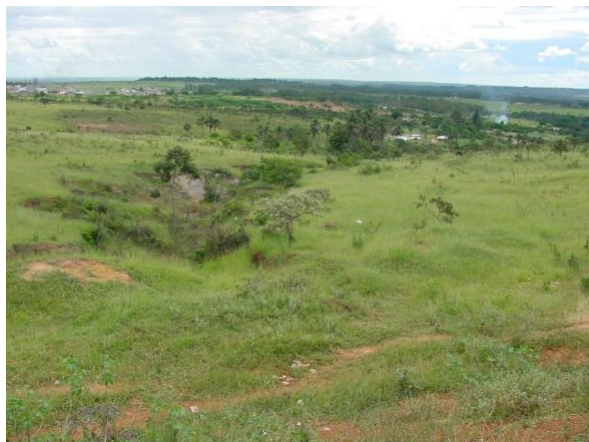
Foto 29 – Paisagem característica da Unidade de Mapeamento GXbd1 (GLEISSOLO HÁPLICO), na Unidade de Relevo 9 (Depressão Encaixada). Observa-se neste contexto um processo de erosão na forma de voçoroca. Coord. Y 8240887 X 164487

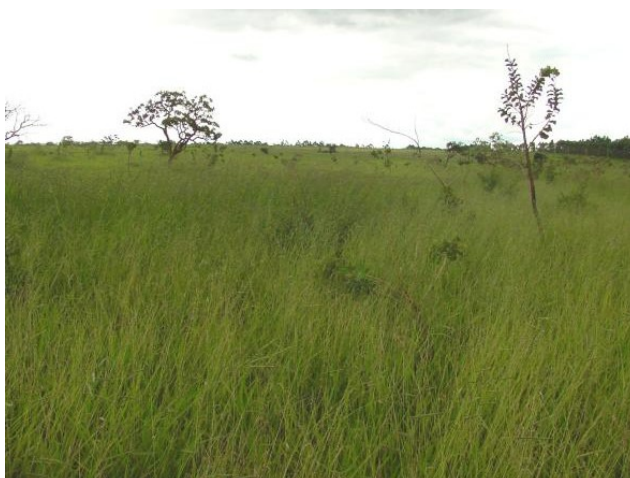
Foto 30 – Paisagem característica da Unidade de Mapeamento LVd3 (LATOSSOLO VERMELHO), na Unidade de Relevo (Rampas Suaves Convexo- Côncavas).. Coord. Y 8241675 X 163550

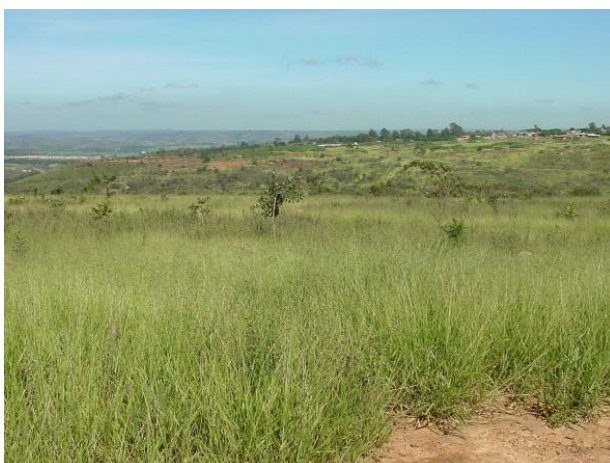
Foto 31 – Paisagem característica da Unidade de Mapeamento FFcd1 (PLINTOSSOLO PÉTRICO), no primeiro plano e da Unidade LVd3 no topo do segundo plano. Notar que FFcd1 também ocorre no relevo de borda da superfície convexa, em segundo plano. Coord. Y 8244793 X 167070
