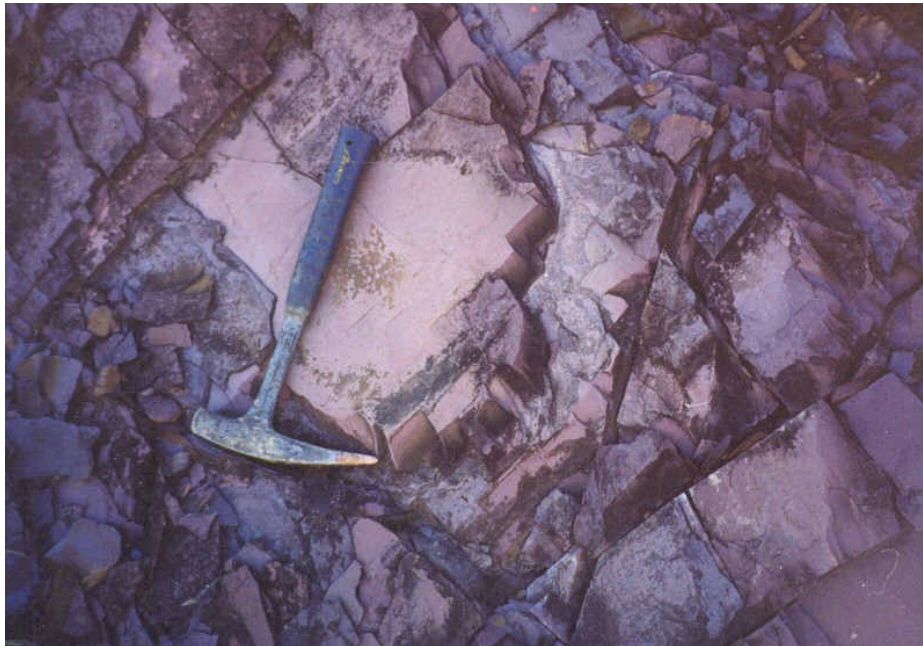
Foto 13 - Ardósia roxa com clivagem ardosiana penetrativa. Exposição em cortes da EPTG, próximo à residência oficial de Águas Claras.

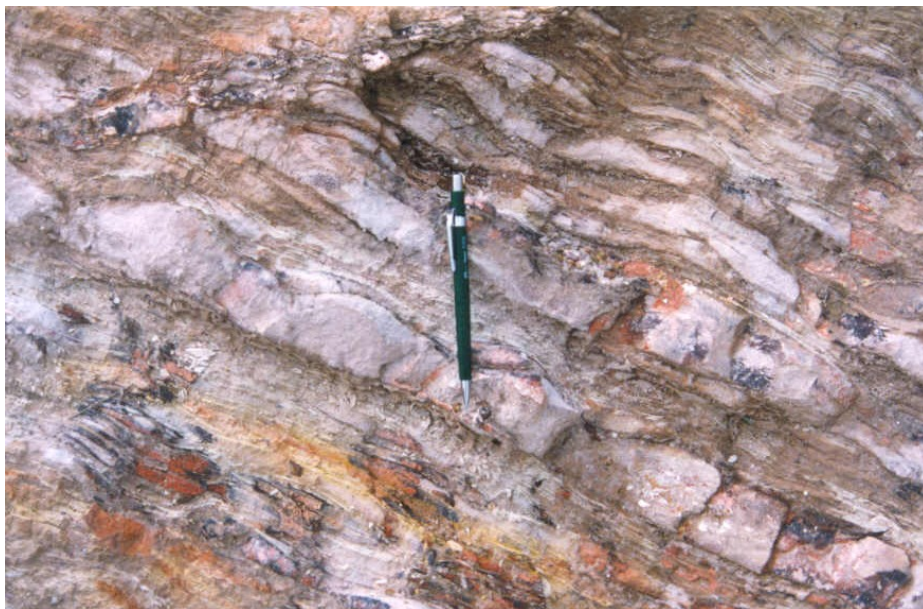
Foto 14- Detalhe da exposição típica do metarritmito R₃ no DF. Notar as camadas de base plana e topo ondulado e as lentes arenosas.

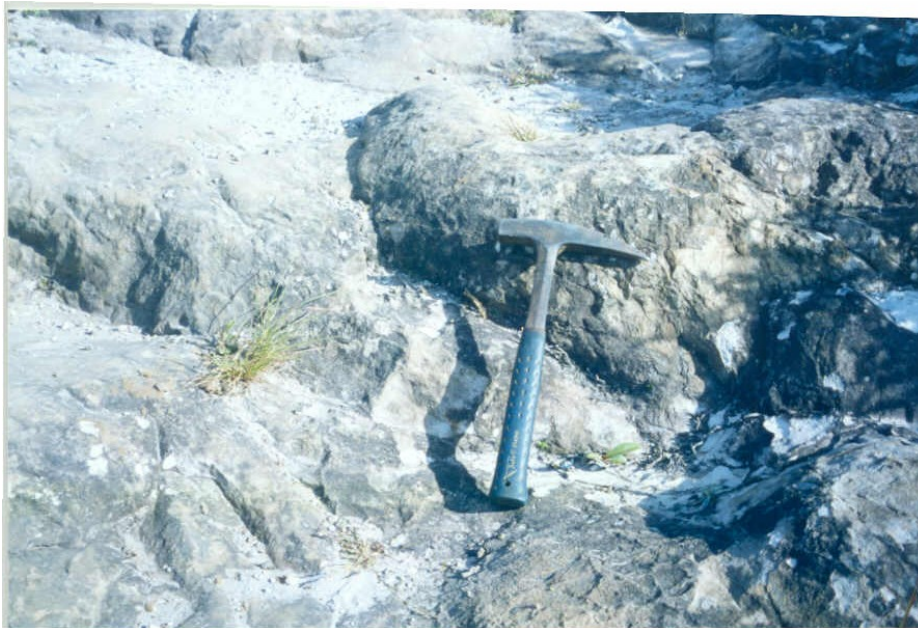
Foto 15- Quartzitos da unidade Q₃ situados na borda da Chapada. Notar o intenso fraturamento subvertical – Foto típica.

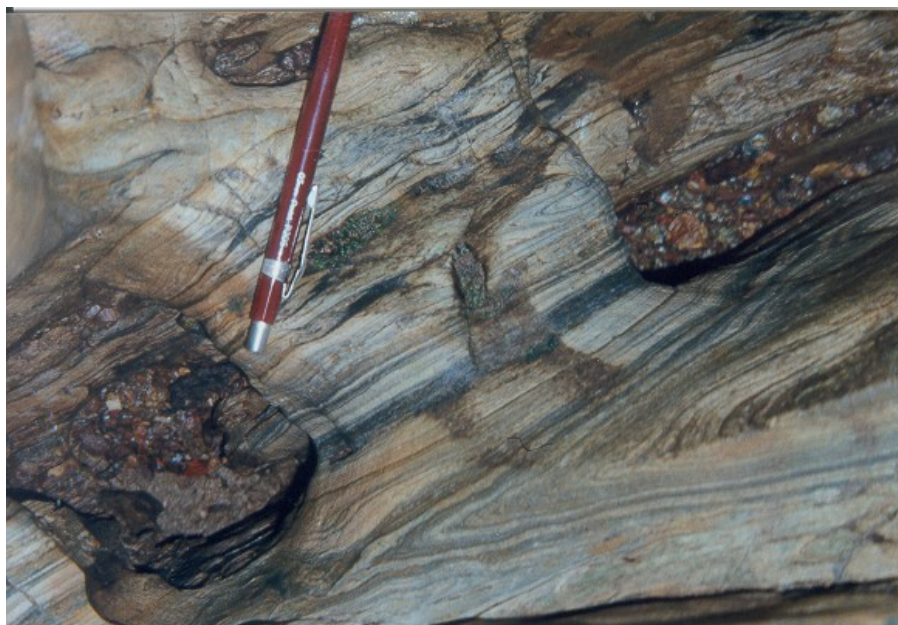
Foto 16- Detalhe típico de metarritmitos da unidade R₄ no DF, bandados e deformados.
