Exploração e aproveitamento de jazida de rocha calcária para produção de agregados destinados ao uso na indústria da construção civil.

A área de exploração de calcário da nova frente de lavra, definida aqui como Área Diretamente Afetada – ADA, objeto desta Complementação de Estudo de Impacto Ambiental – EIA/RIMA, possui aproximadamente 70 hectares. No entanto a ADA será dividida em quatro etapas de exploração, conforme **Figura 3**:

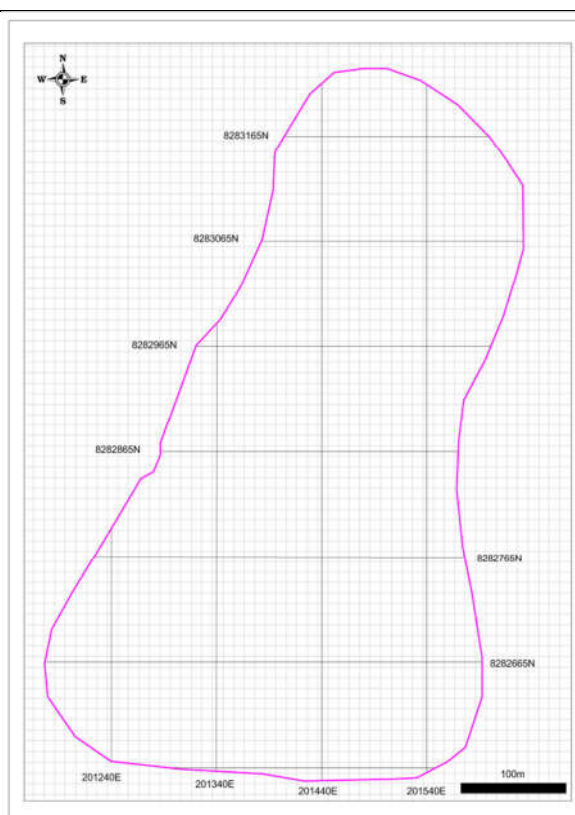
**Figura 24:** Mapa impresso de quadrículas (10m) com as linhas virtuais (100 m)

Para esse levantamento foram utilizados os recursos de navegação instalados em mini iPad 4 conectado a um GPS blue tooth, com aplicações móveis (ArcGIS Collector e Google Earth).

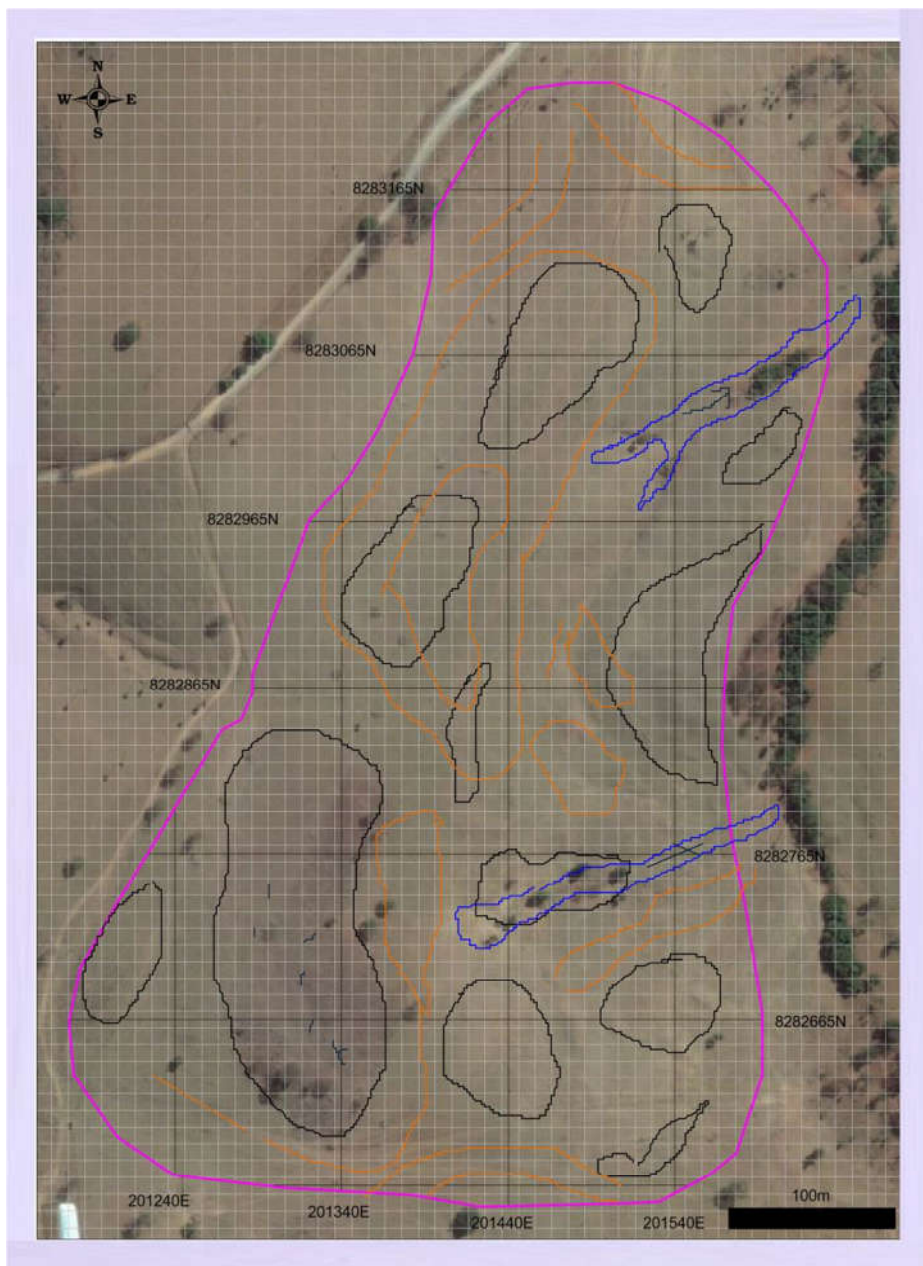
**Figura 27:** Mapa impresso com feições observadas no terreno (mapa de fato)

O mapeamento aplicou o método de "mapa de fato", desenhando os limites das áreas aflorantes.

O caminhamento na área foi orientado pelas feições geomorfológicas e características da superfície (afloramentos e exposição do solo). Ao longo do caminhamento foram registrados os tracks, pontos de referências e fotografias.

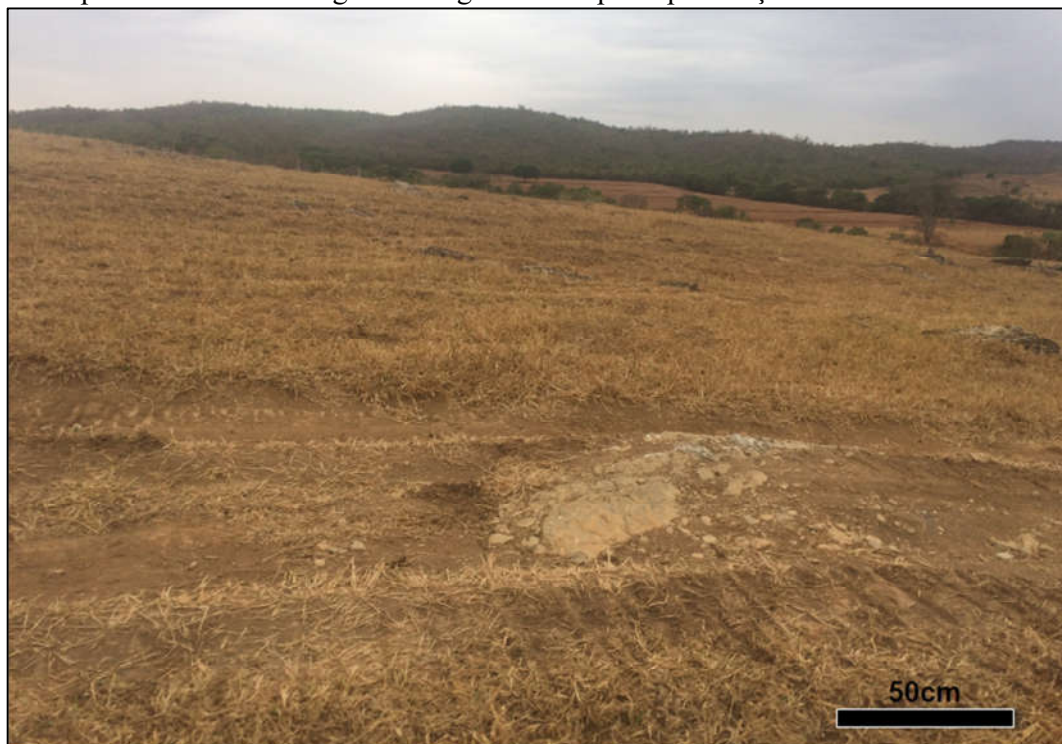
**Figura 37:** Foto com as caraterísticas da pouca espessura do top soil.

Mesmo em áreas que tem algumas árvores o solo tem características similares a área sem qualquer vegetação, ou seja, em geral tem pequena espessura com calcário aflorante.

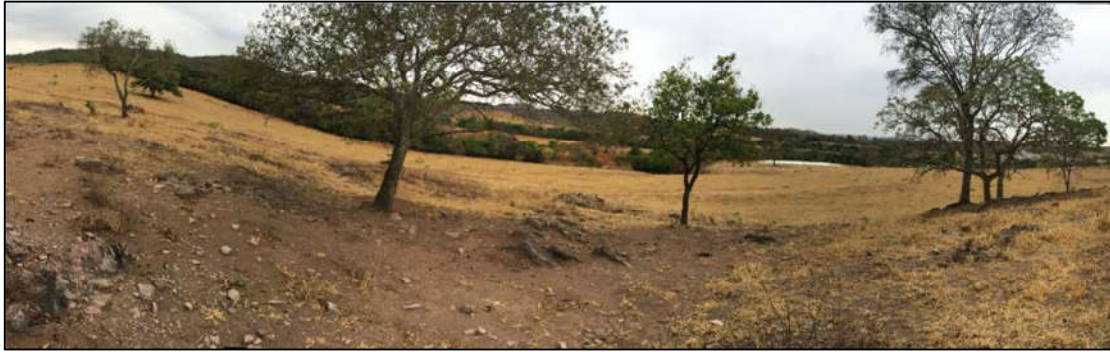
**Figura 38:** Foto com as características do terreno com afloramentos e fragmentos calcários.

Em algumas partes da área é comum observar afloramentos da rocha calcária, tendo perfil de alteração (latossolo), alcançando poucos centímetros.

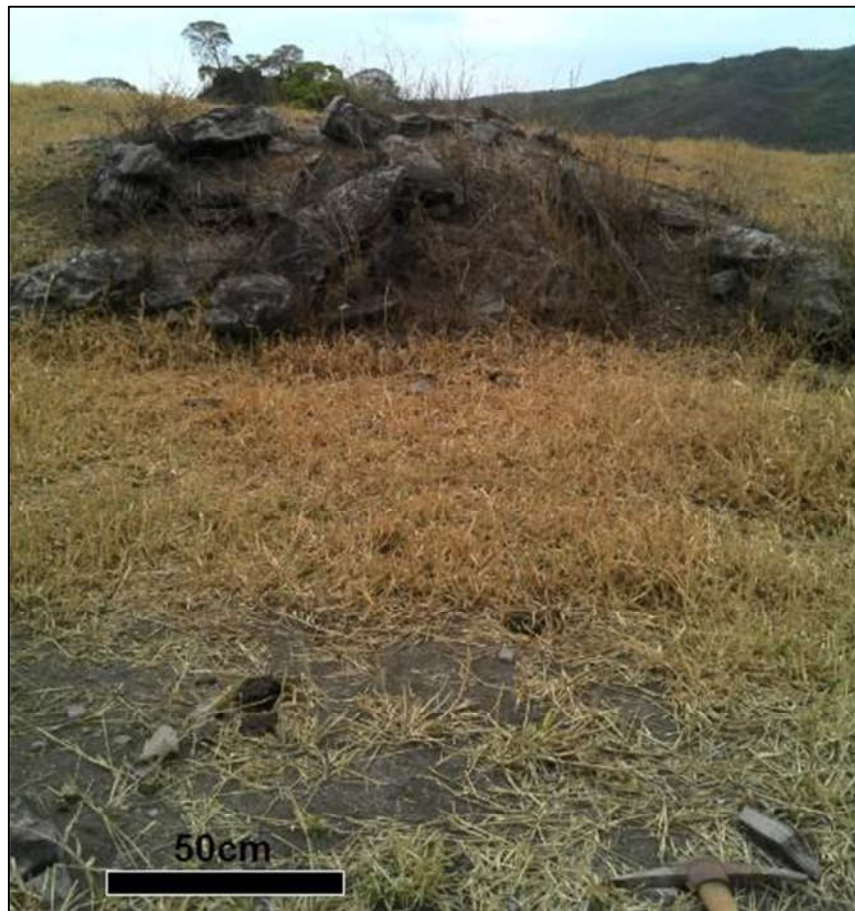
**Figura 39:** Foto com blocos aflorantes e superfície calcário.

Nas porções em que o calcário aflora, ou que o latossolo não se desenvolveu não se observa o crescimento de gramíneas.

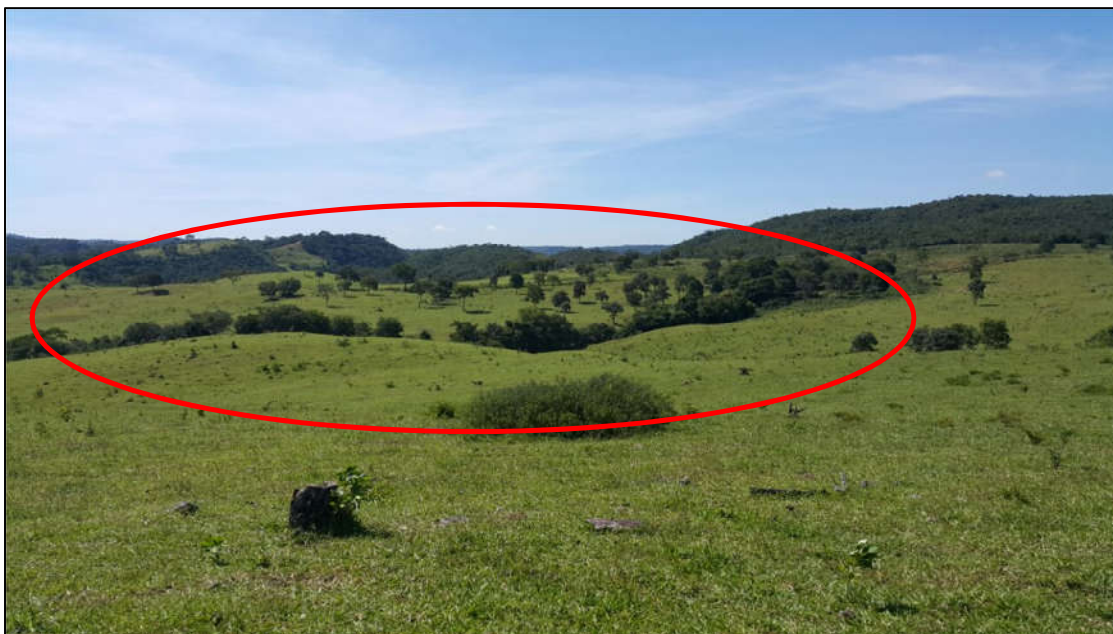
**Figura 63** – Vista da linha de drenagem denominada PT2.

É um canal natural de escoamento superficial de água de precipitação pluviométrica<sup>1</sup> (PT 2). Esse canal possui largura e profundidade médias de, respectivamente, 3 m e 5 m aproximadamente e deve ser preservado mesmo com a operação da lavra (**Figura 62 e Figura 63**).

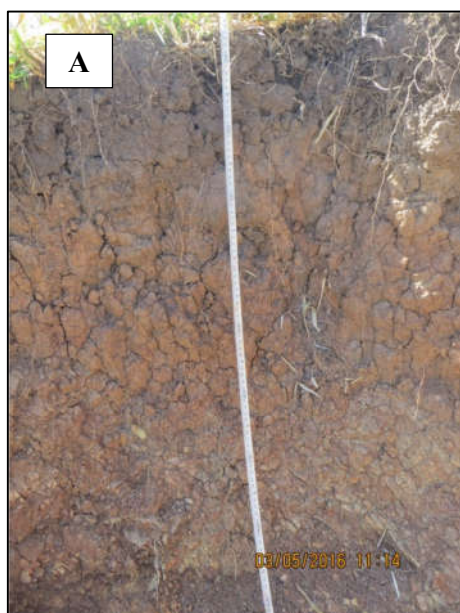
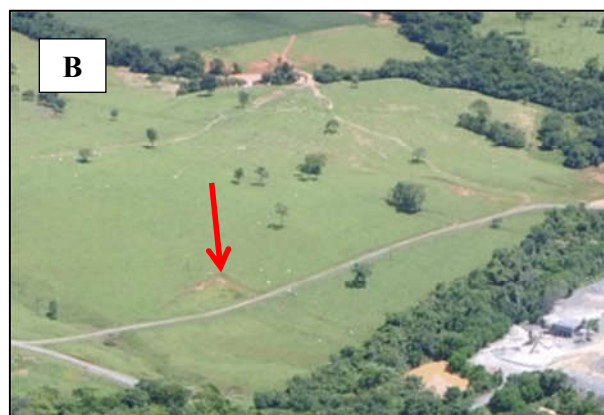
**Figura 69:** (A) Chernossolo na ADA. (B) Conformação do relevo em que o solo está inserido.

Os Chernossolos foram observados em regiões de relevo levemente ondulado, apresentando textura argilosa. O horizonte A chernozênico é seguido pelo horizonte B incipiente e o horizonte C, conforme **Figura 69**.

**Localização:** 201.027 E / 8.282.885 N.
