SERVIÇOS TÉCNICOS DE ENGENHARIA  
NECESSÁRIOS À REGULARIZAÇÃO FUNDIÁRIA DA  
**ARINE SUCUPIRA**,  
ENVOLVENDO OS ESTUDOS PARA O  
LICENCIAMENTO AMBIENTAL E OS  
PROJETOS DE INFRAESTRUTURA

**PRODUTO 4**  
EIA/RIMA - Diagnóstico

**PRODUTO 4.1 EIA/RIMA - DIAGNÓSTICO**

**CONTRATO N° 50/2023  
PROCESSO N° 00111-00007001/2022-97**

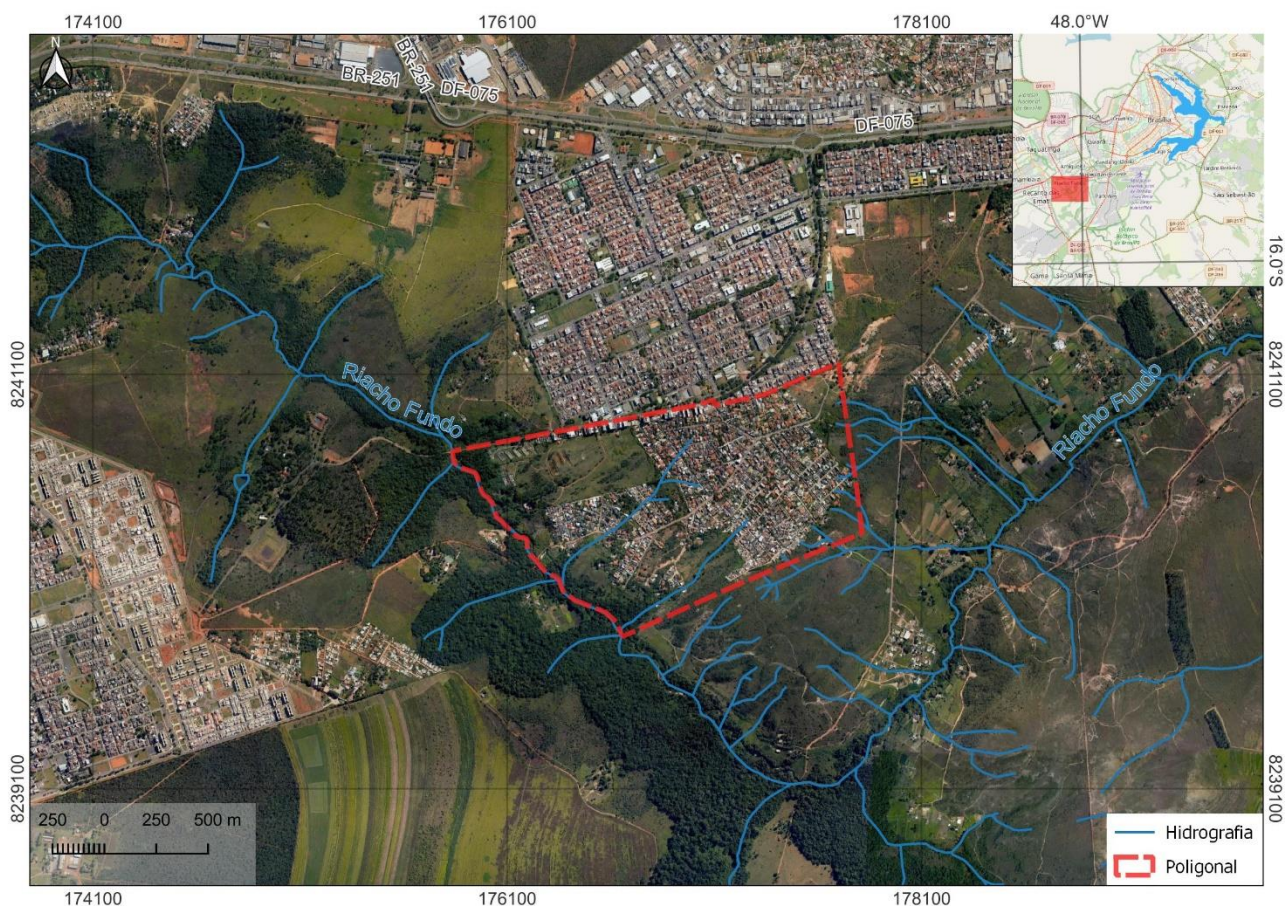
Sua área total compreende 148,22 hectares e possui 1.122 lotes, com uma população estimada em torno de 5 mil moradores.

Figura 1. Localização da ARINE Sucupira.

O mapa com a localização da área de regularização é mostrado na Figura 1.

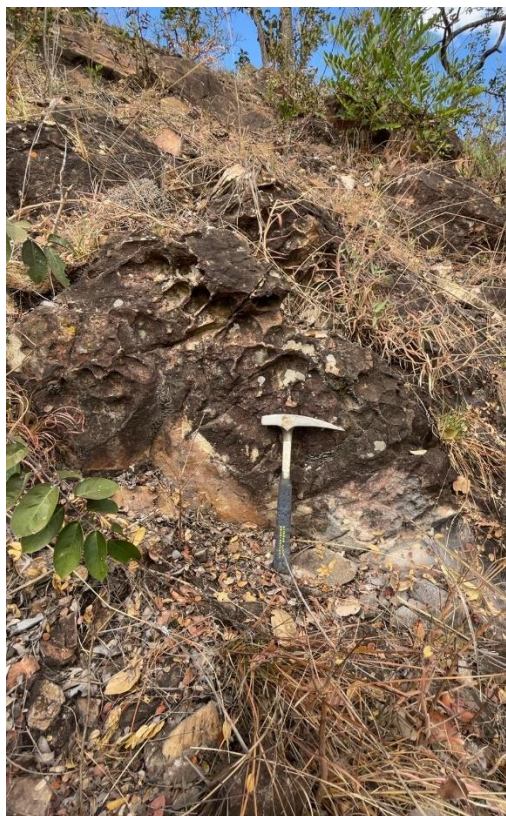
Figura 12. Quartzito branco à cinza maciço fraturado em duas direções (N45W e N22E). Acamamento na direção N70E/40NW.

As figuras seguintes (Figura 12, Figura 13 e Figura 14) mostram estes afloramentos identificados no empreendimento.

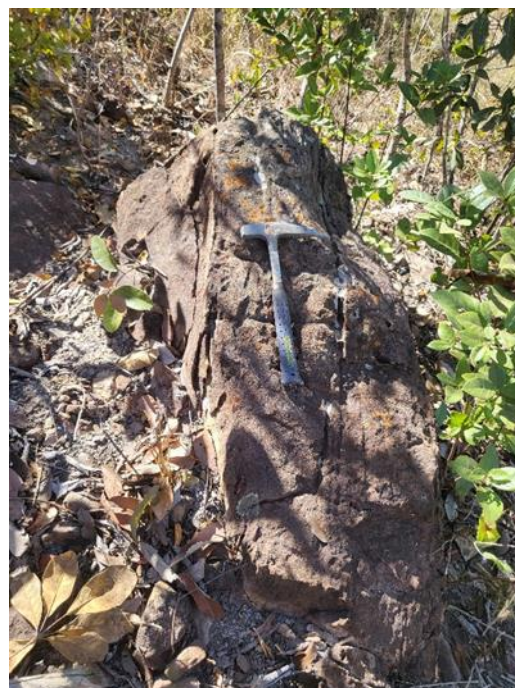
Figura 13. Afloramento de quartzito róseo maciço com direção N80E e mergulho 70SW.

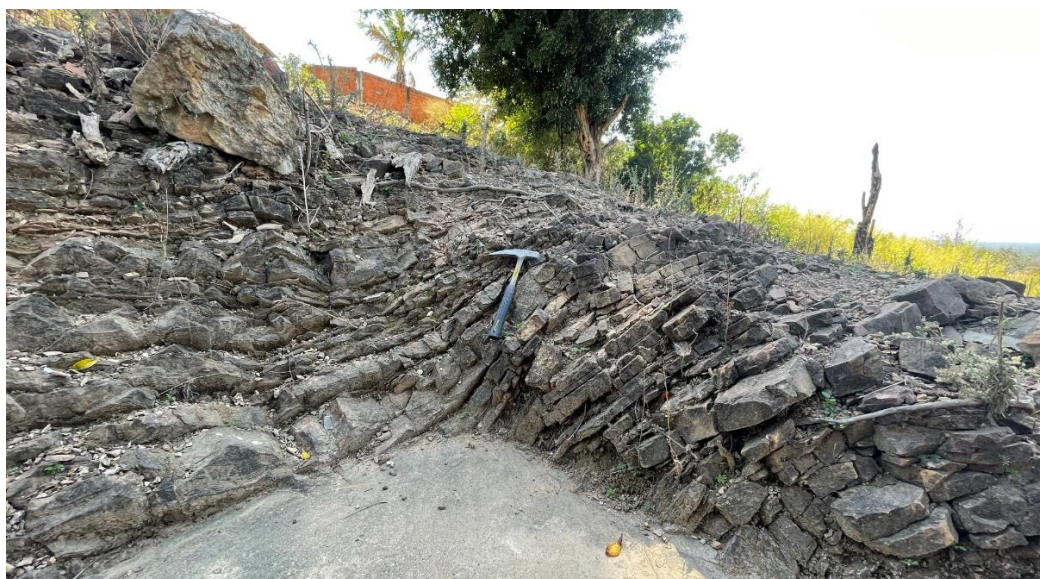
Figura 14. Afloramento de quartzito castanho à cinza, acamamento com estratos centimétricos e direção E-W. Fraturas sub verticais com persistência de 15 centímetros a 1 metro.

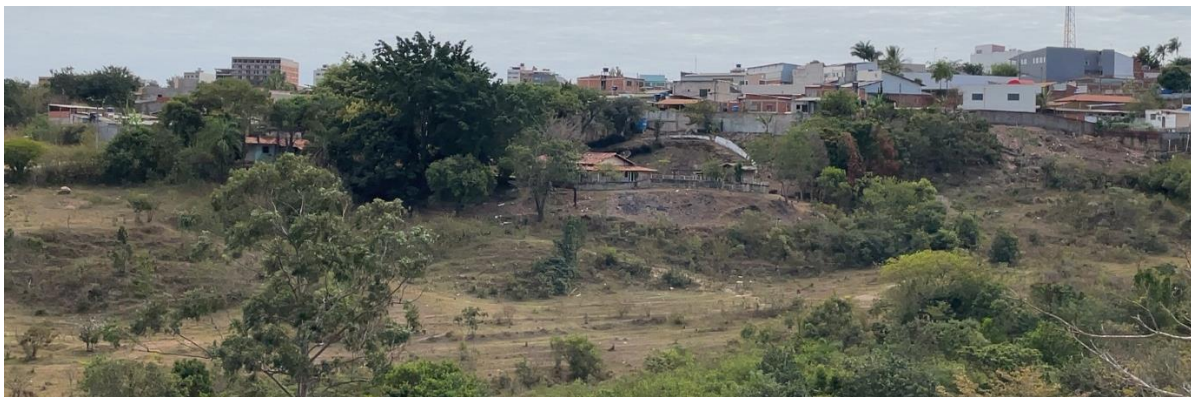
Figura 20. Aspecto da geomorfologia da porção sul da área de estudo.

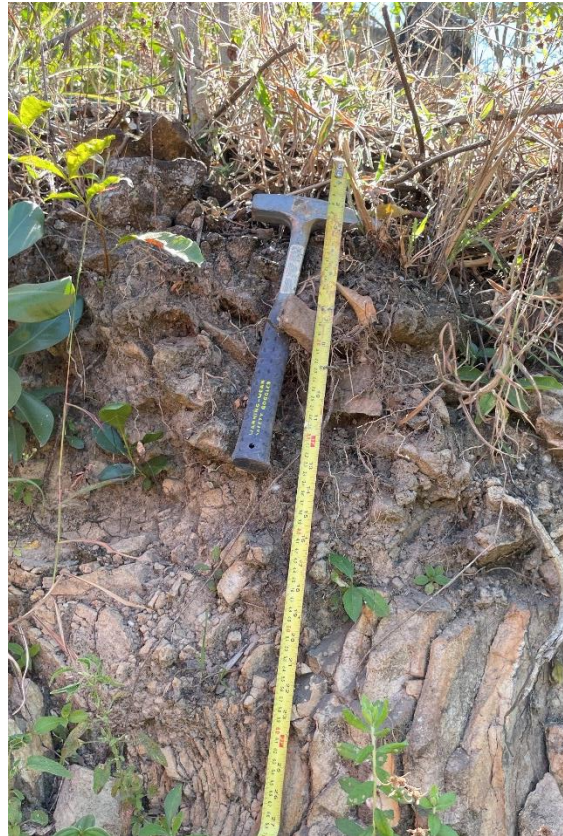
Figura 23. Perfil de solo cambissolo na área de estudo com profundidade de ~ 45 cm.

Os cambissolos constituem a classe de maior incidência na área de estudo com 113 ha, representando 76% da gleba do empreendimento (Tabela 8 e Figura 22). Os cambissolos estão associados às áreas de maior declividade com relevo suave ondulado a ondulado. Esses solos apresentam pouca alteração em relação ao material de origem, apresentam textura pedregosa. As espessuras registradas na área são inferiores a 1 (um) metro (Figura 23 e Figura 24).

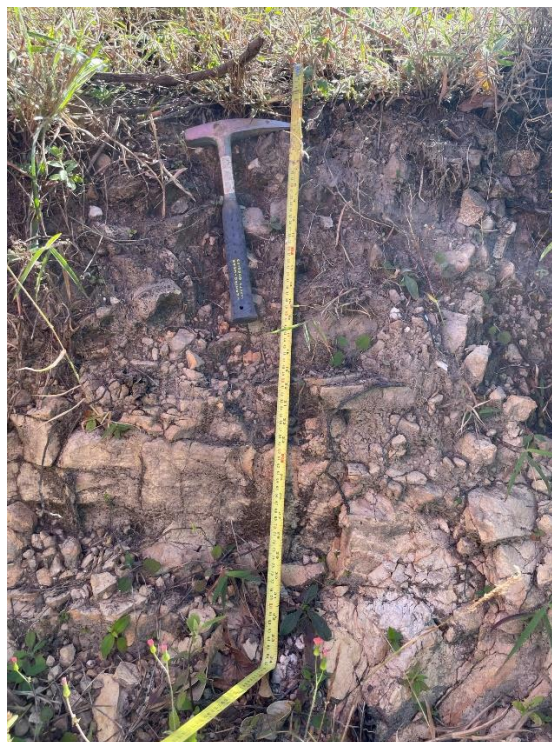
Figura 24. Perfil de solo cambissolo na área de estudo com profundidade de ~50 cm.

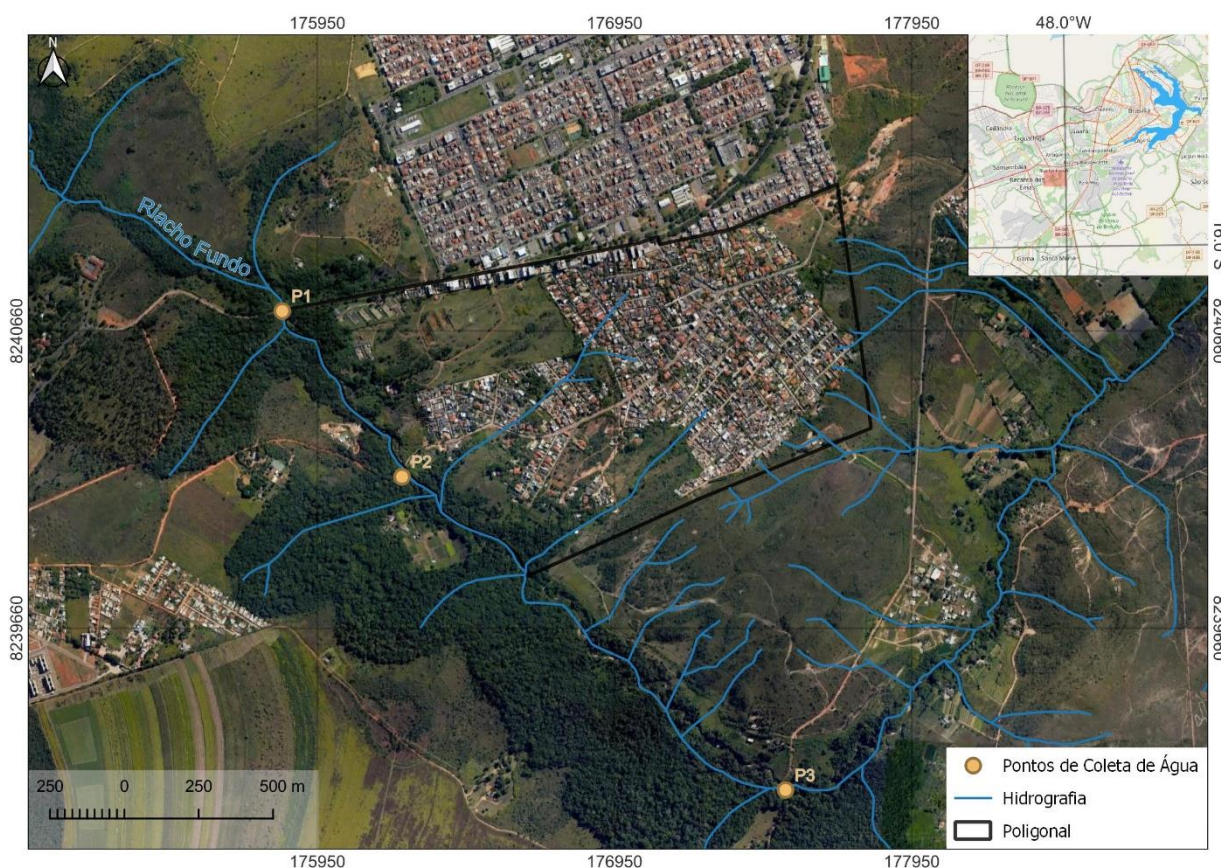
Figura 27. Pontos de coleta de água no Riacho Fundo.

A definição dos pontos amostrais foi feita considerando o lançamento da ETE Riacho Fundo, sendo assim, o Ponto 1 está a montante da ETE, o Ponto 2 está a jusante e o Ponto 3 se localiza próximo a confluência com o Córrego Açudinho.

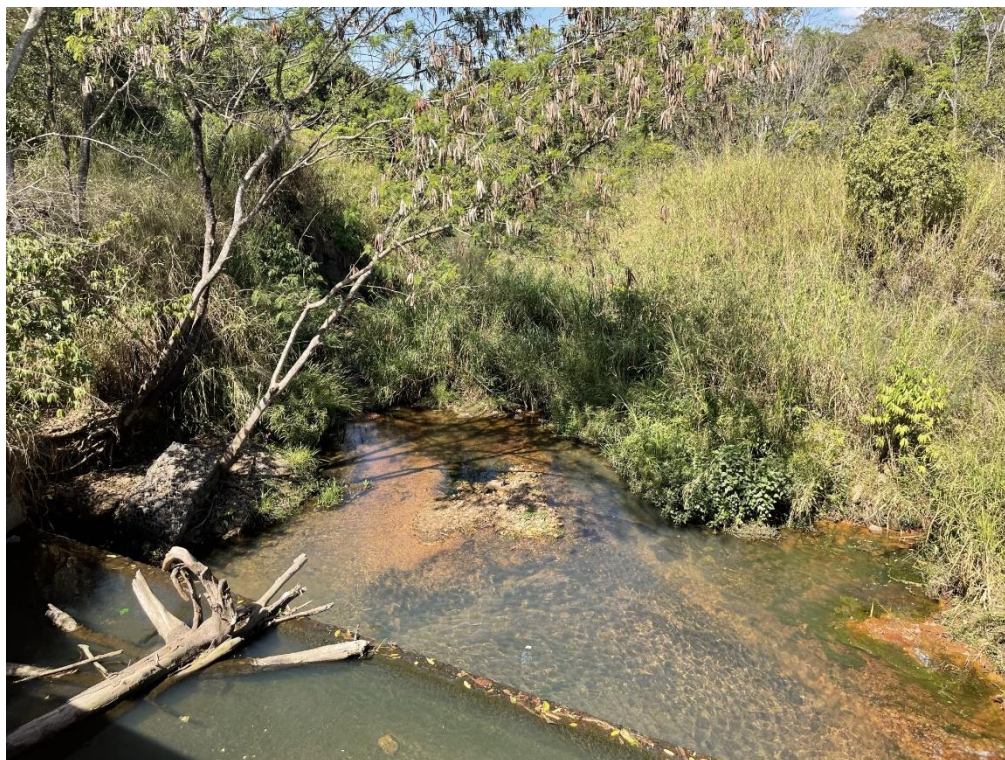
Figura 28. Ponto 1 - Vista do Riacho Fundo à altura da ponte na Av. Sucupira, à montante do ponto de lançamento de efluentes da Caesb.

Para a avaliação da qualidade de água, na região do Setor Habitacional Sucupira, foram utilizados os dados de qualidade de água superficial do Riacho Fundo em três pontos de coleta (Figura 27), em amostragens realizada em julho de 2023.

A Figura 28, Figura 29, Figura 30 mostram a localização do Ponto 1, Ponto 2 e Ponto 3, respectivamente.

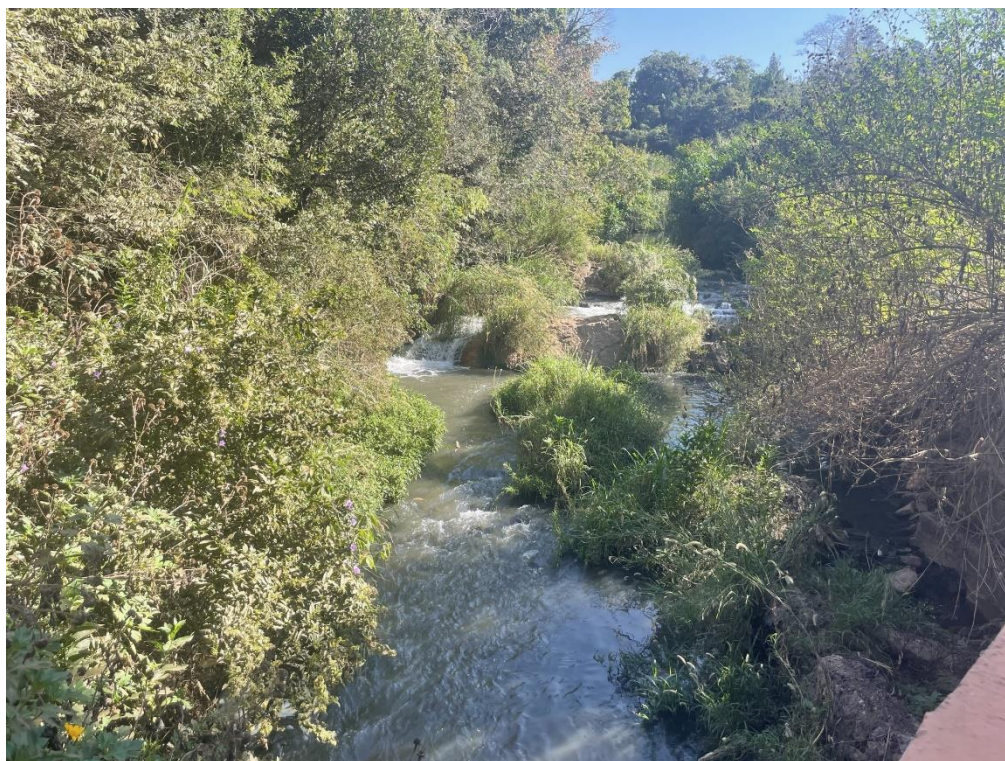
Figura 29. Ponto 2 - Vista do Riacho Fundo à altura da ponte da estrada vicinal do Setor Habitacional Sucupira, à jusante do ponto de lançamento de efluentes da Caesb.

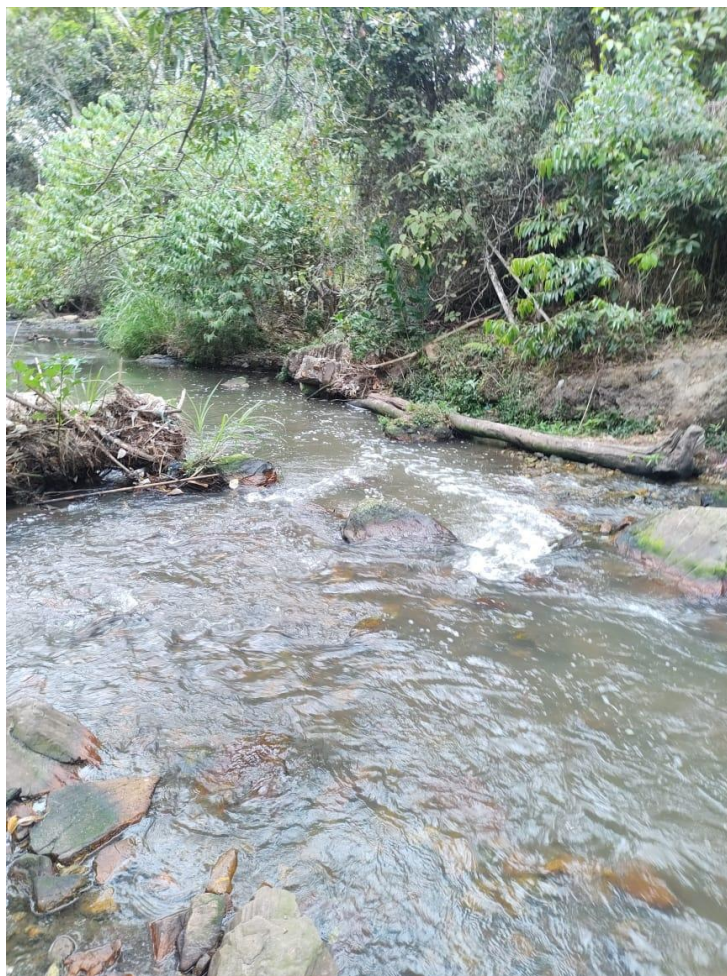
Figura 30. Ponto 3 - Vista do Riacho Fundo após a confluência com o córrego Açudinho.

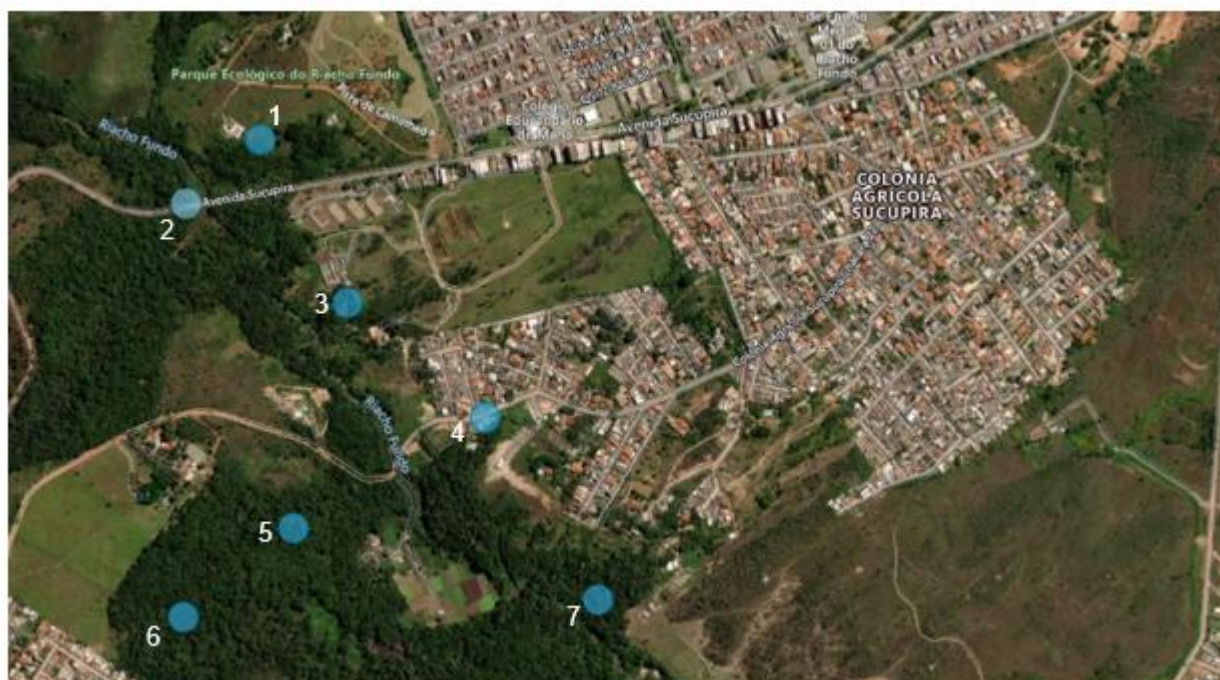
Figura 32. Localização dos pontos de outorgas/registros de uso da água próximos a ARINE Sucupira. Fonte: Adasa (2023).

A Tabela 19 e a Figura 32 mostram as finalidades de uso da água do Riacho Fundo no entorno da ARINE Sucupira.

Um aspecto importante a ser destacado para o uso da água no trecho do Riacho Fundo que está na área de influência direta da ARINE é quanto ao lançamento de efluentes tratados da estação de tratamento de esgoto. Este lançamento compromete a qualidade da água e assim, pode restringir alguns usos para finalidades como irrigação e abastecimento humano.

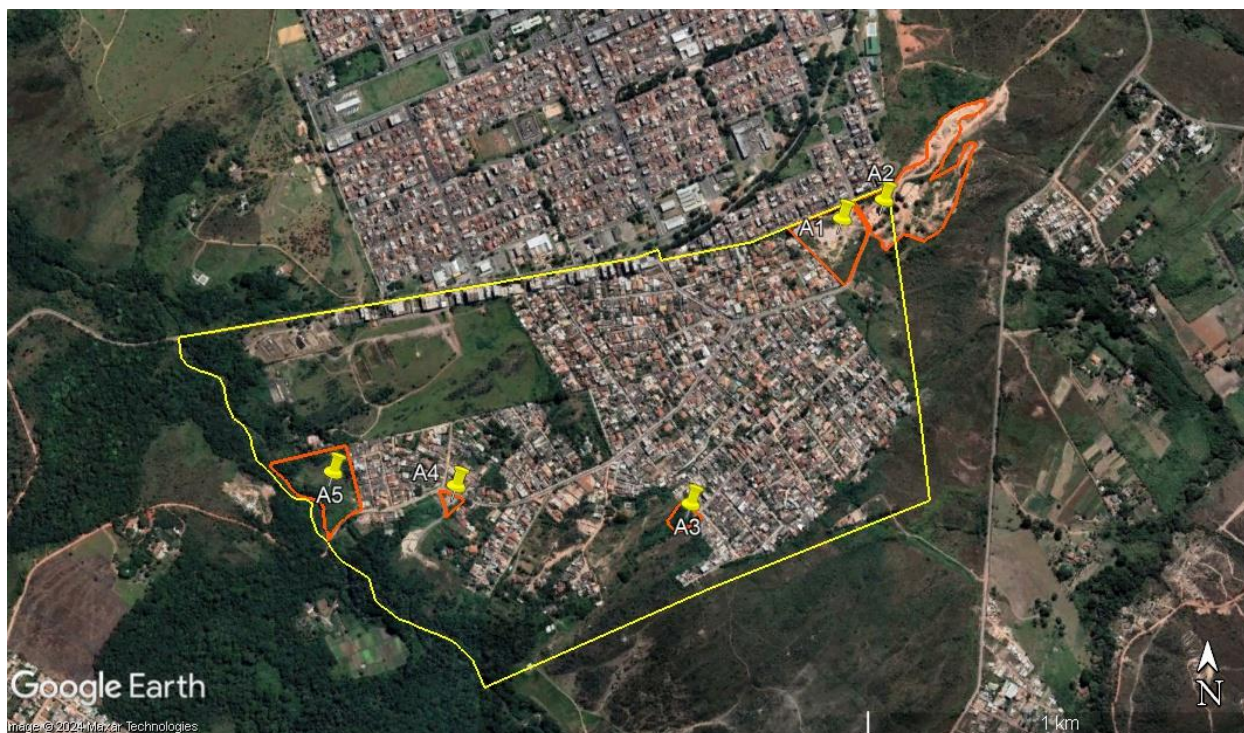
Figura 33. Localização das áreas degradadas na ARINE Sucupira. Imagem: Google Earth (abril/2023).

No diagnóstico realizado foram identificadas cinco áreas onde foram visualizados aspectos que as caracterizam como áreas degradadas. A localização dessas áreas está mostrada na Figura 33.

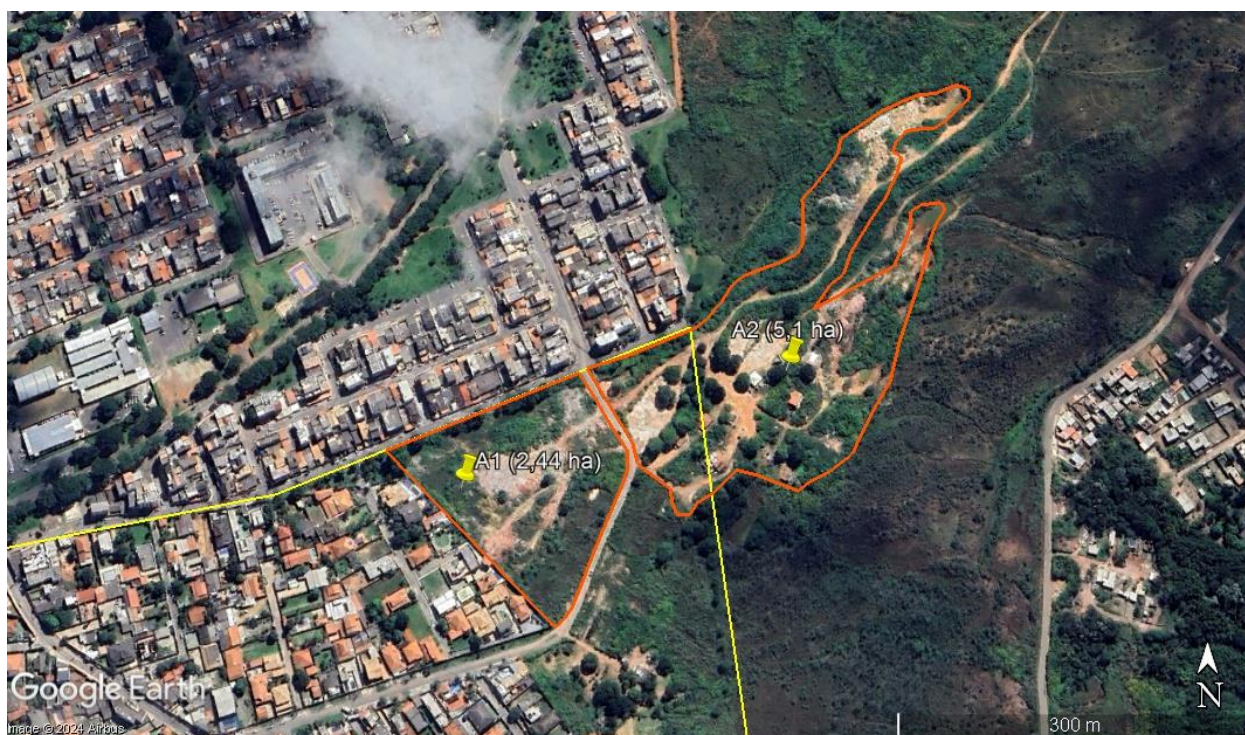
Figura 34. Áreas degradadas 1 e 2. Imagem: Google Earth (abril/2023).

A vista aérea deste local é mostrada na Figura 34.

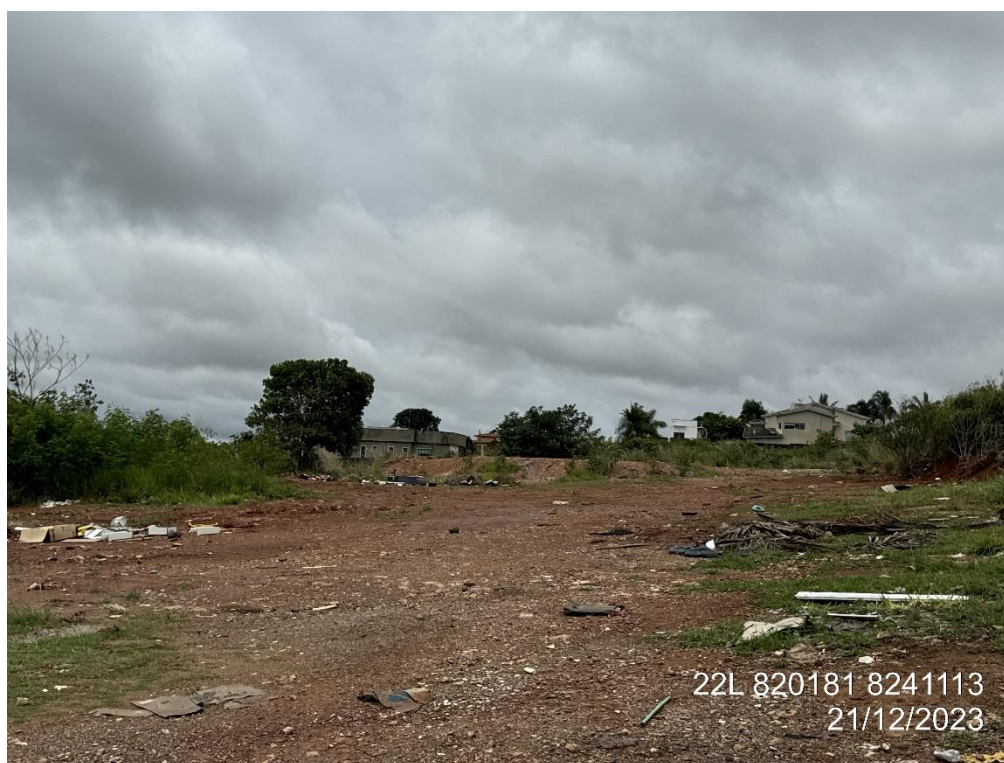
Figura 35. Área degradada 1 com vestígios de deposição de resíduos.

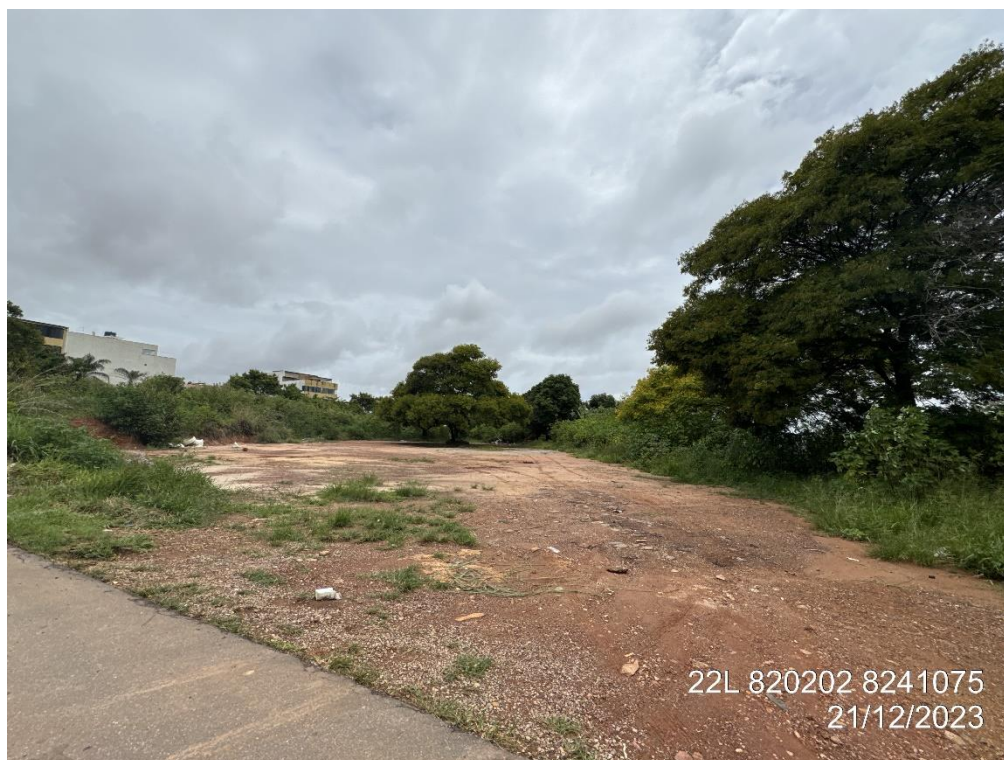
Figura 36. Área degradada 2, no momento da vistoria não foi evidenciada a presença de resíduos.

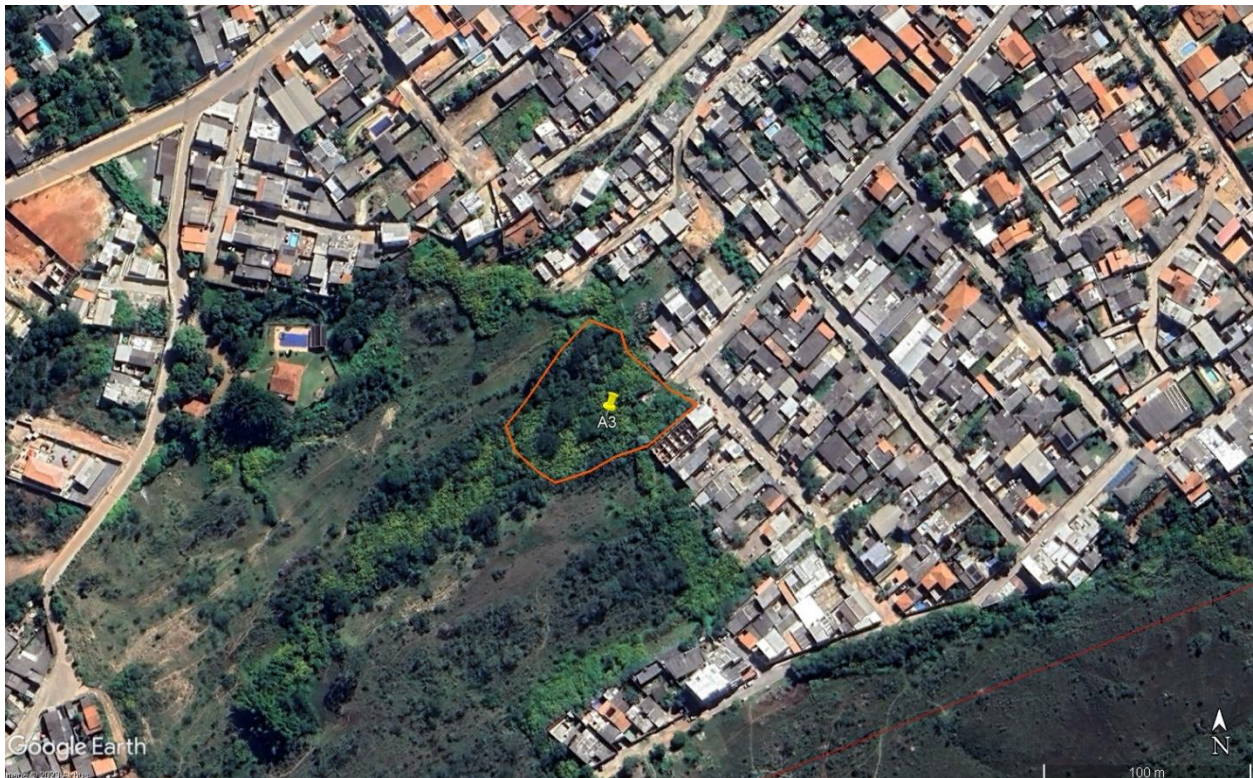
Figura 37. Área onde vem ocorrendo aterramento de canal de escoamento com resíduos sólidos de construção civil. Imagem: Google Earth (abril/2023).

A Área 3 compreende um local que vem sofrendo com o processo de aterramento da vertente com a deposição de resíduos sólidos da construção civil (solo, telhas, resto de tijolos, concreto, madeira). A vista aérea é mostrada na Figura 37.

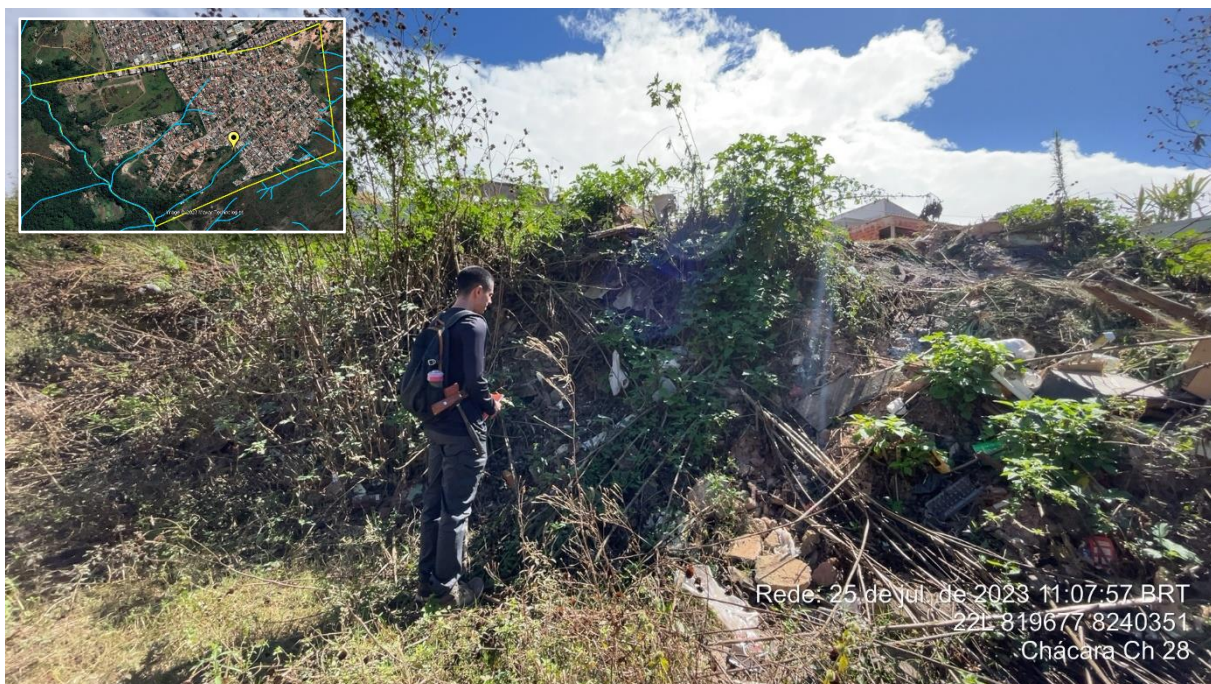
Figura 38. Aterramento de resíduos em área próxima ao canal de escoamento natural.

Como pode ser visto na Figura 38 e Figura 39 a deposição de resíduos também favorece o desenvolvimento de espécies exóticas invasoras, como a *Tithonia diversifolia* (margaridão-amarelo).

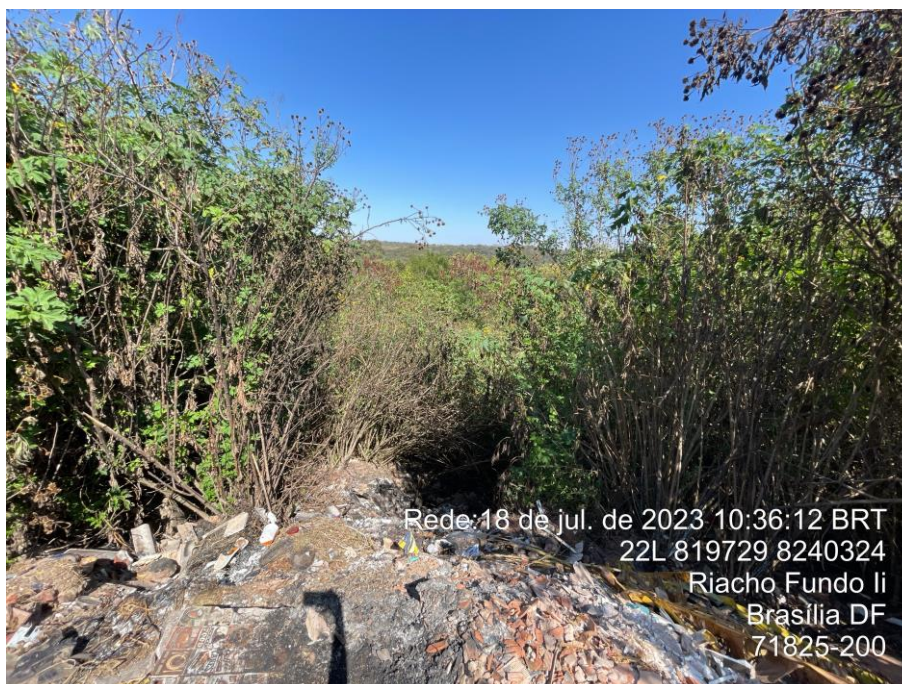
Figura 39. Resíduos sólidos em área onde houve aterramento de grota seca e com densa presença de *Tithonia diversifolia*.

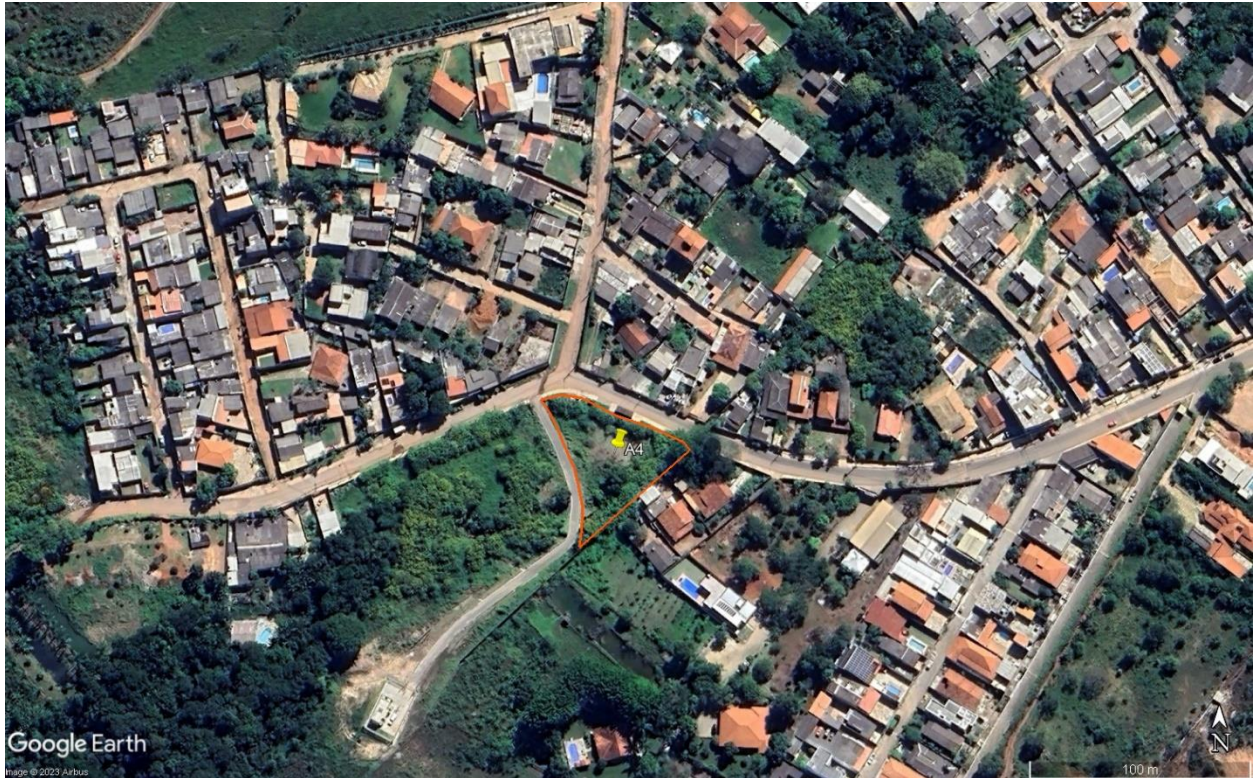
Figura 40. Área degradada 4. Imagem: Google Earth (abril/2023).

A área 4 compreende um trecho do canal de escoamento natural que foi canalizado. Próximo à Avenida Central, foi feito um vão entre duas residências (Figura 40). Essa passagem segue por uma tubulação subterrânea e depois é direcionado para uma área semelhante a uma bacia. Foi verificada a presença de efluentes nesta passagem, visto que tinham odor característico e não havia chovido em dias anteriores à vistoria para gerar volume acumulado de águas pluviais (Figura 41, Figura 42 e Figura 43).

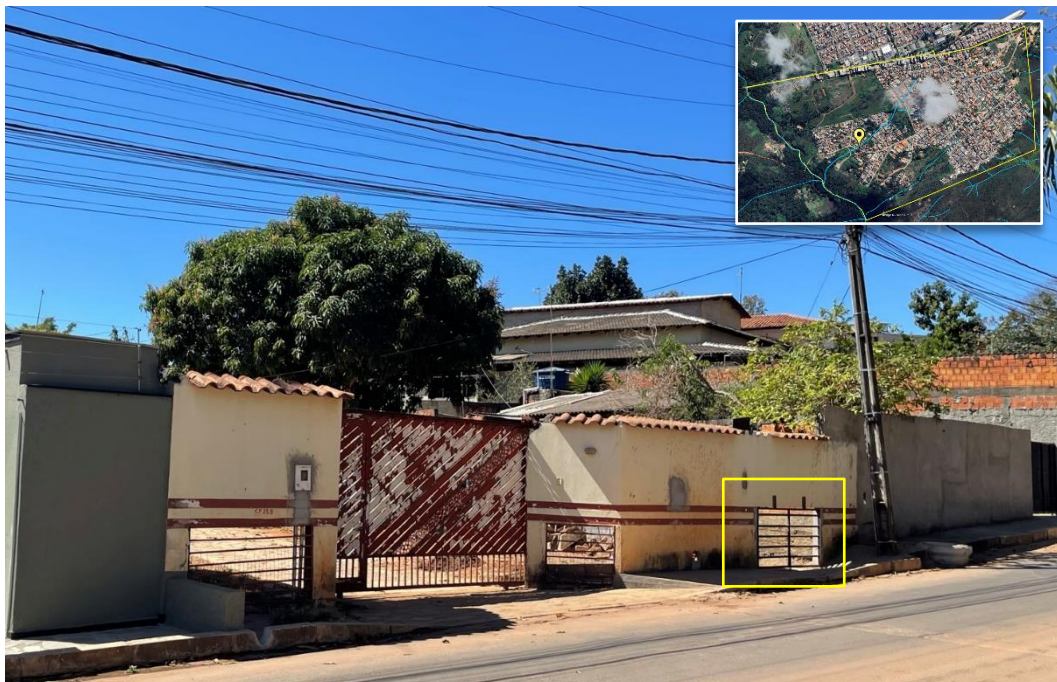
Figura 41. Localização do vão entre os dois lotes para passagem de águas pluviais.

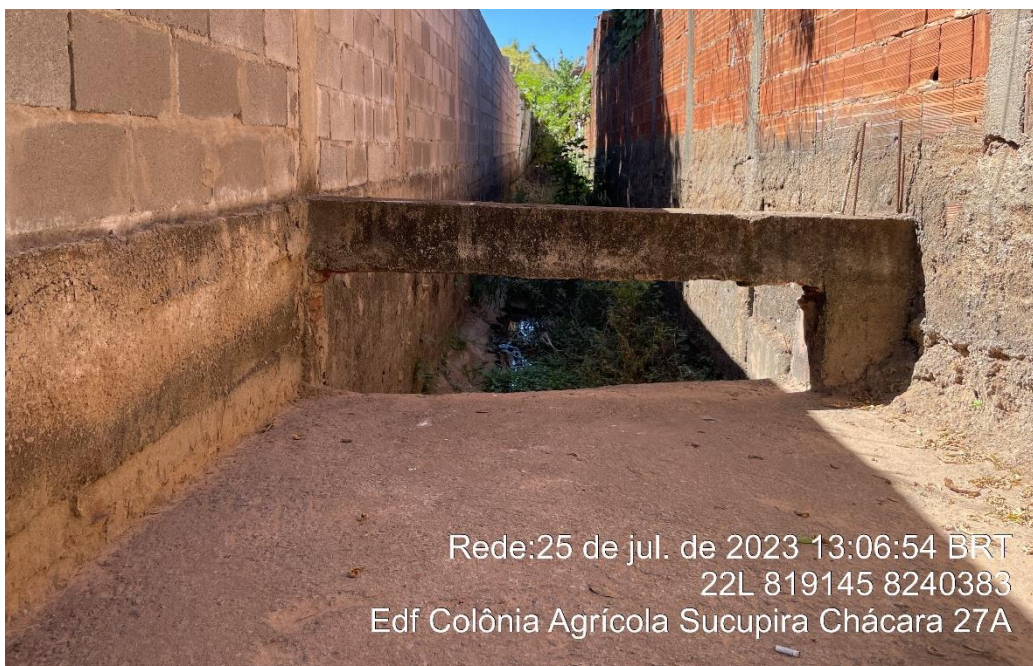
Figura 42. Passagem de águas pluviais, com a presença de efluentes residenciais.

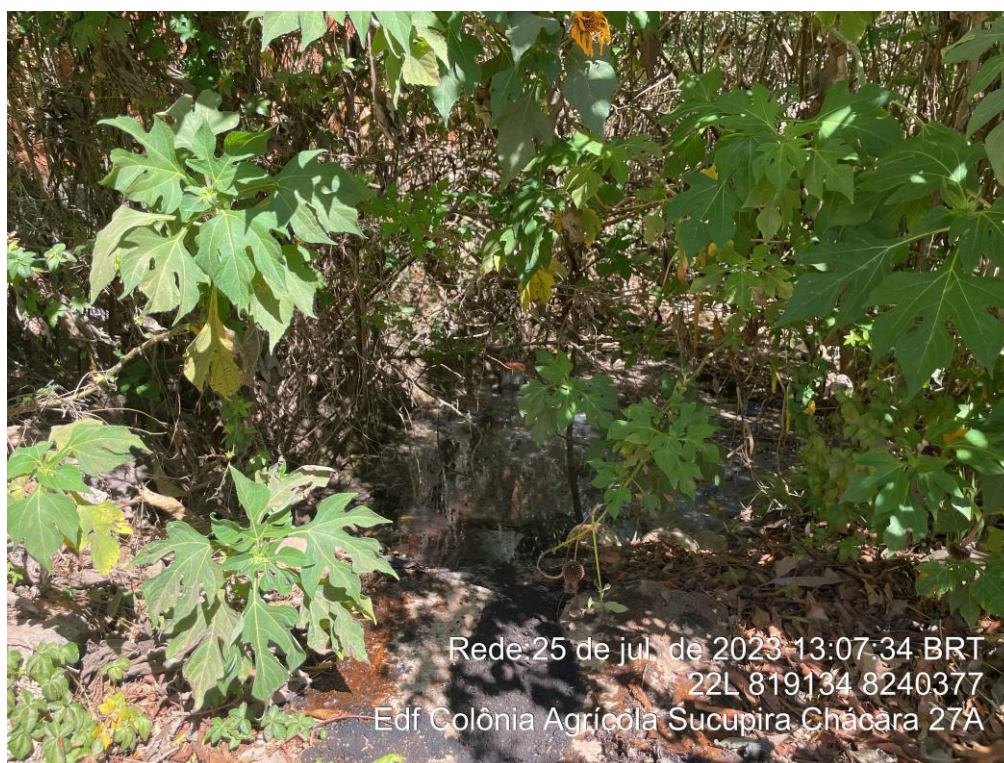
Figura 43. Área onde há o lançamento de efluentes.

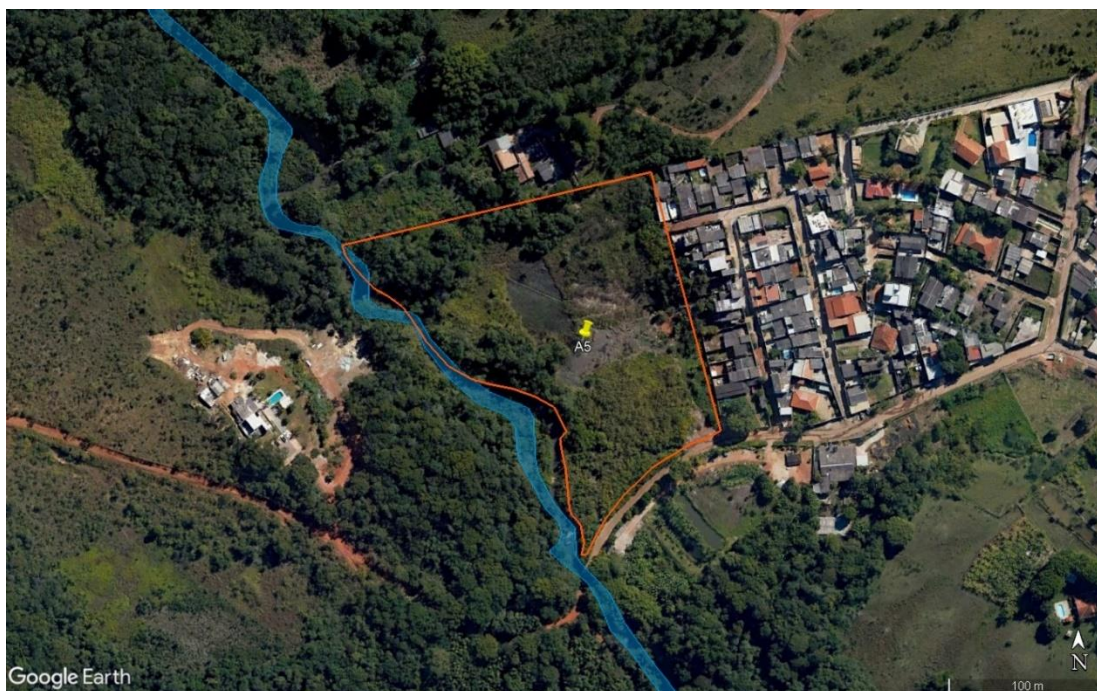
A Área 5 está localizada próxima ao córrego Riacho Fundo que tem uma área de 2,76 ha e compreende um local em que está havendo a deposição de resíduos sólidos da construção civil e dispersão de espécies exóticas invasoras.

Figura 44. Área degradada 5. Imagem: Google Earth (abril/2023).

A Figura 44 mostra a localização da Área 5 e na Figura 45 é mostrada vista deste local.

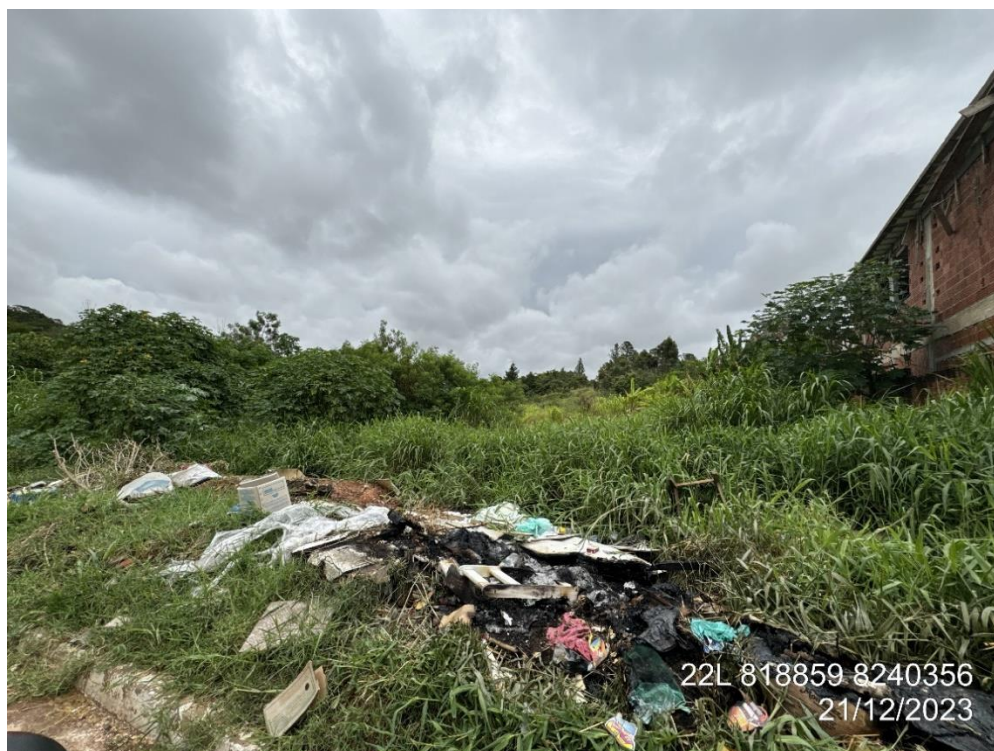
Figura 45. Vista na área degradada 5 onde há deposição de resíduos sólidos e ocorrência de espécies exóticas e invasoras.

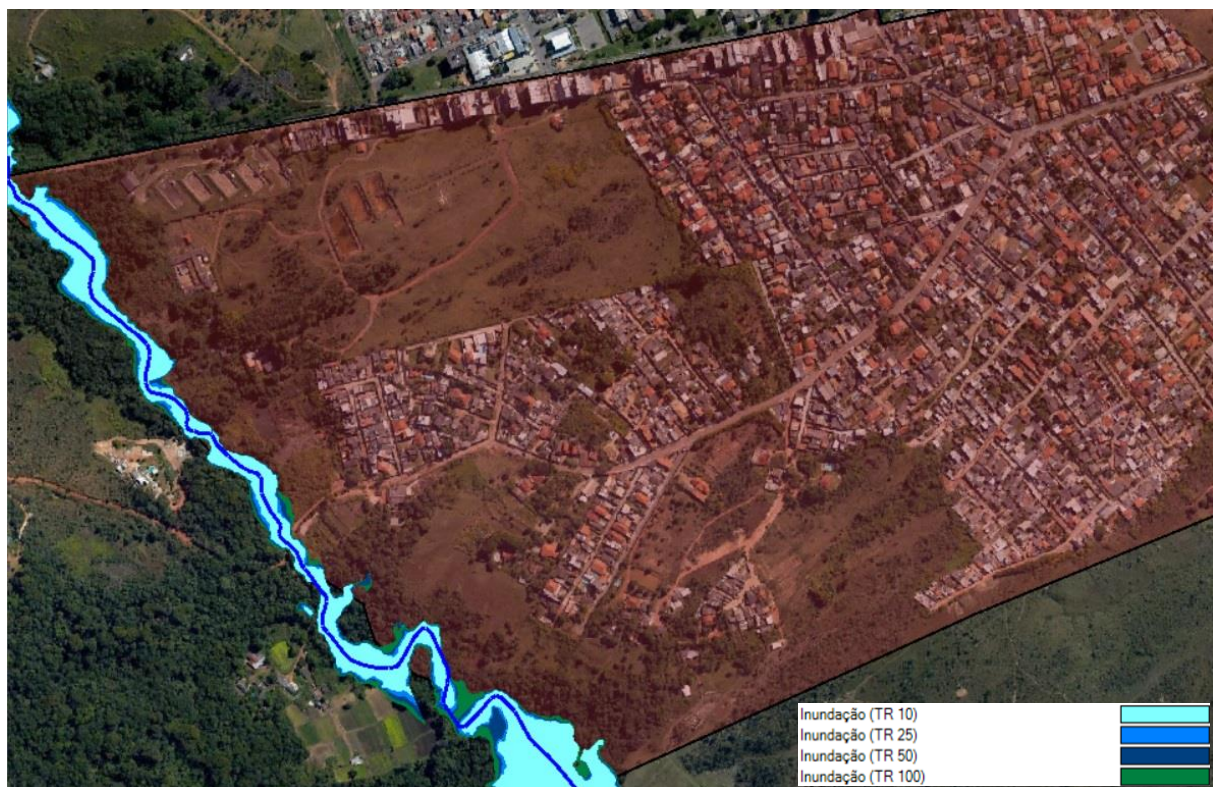
Figura 46. Mancha de Inundação para TR10, TR 25, TR 50 e TR 100.

O mapa da Figura 46 indica as áreas com riscos à inundação em eventos extremos de chuvas. Atualmente não há ocupações nas áreas interceptadas pela mancha de inundação, então, esta delimitação deve ser considerada para critérios de planejamento para que estes locais não venham a constituir áreas a serem edificadas.

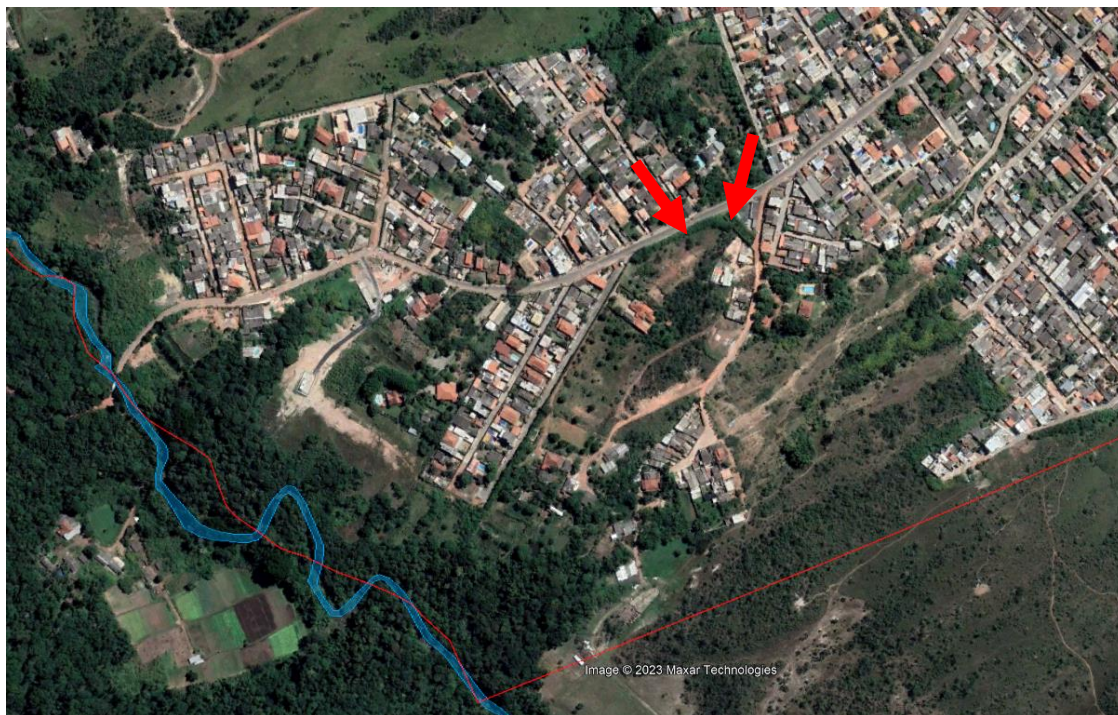
Figura 51. Ocupação no Setor Habitacional Sucupira em abril/2021. Fonte: Google Earth.

Para a área do Setor Habitacional Sucupira, observa-se ainda existente a ocupação em áreas caracterizadas como chácaras. Conforme mostrado nas imagens comparativas da Figura 51 e Figura 52, é existente um vetor de expansão com o reparcelamento de chácaras com ocupações ocorrendo nos últimos anos.

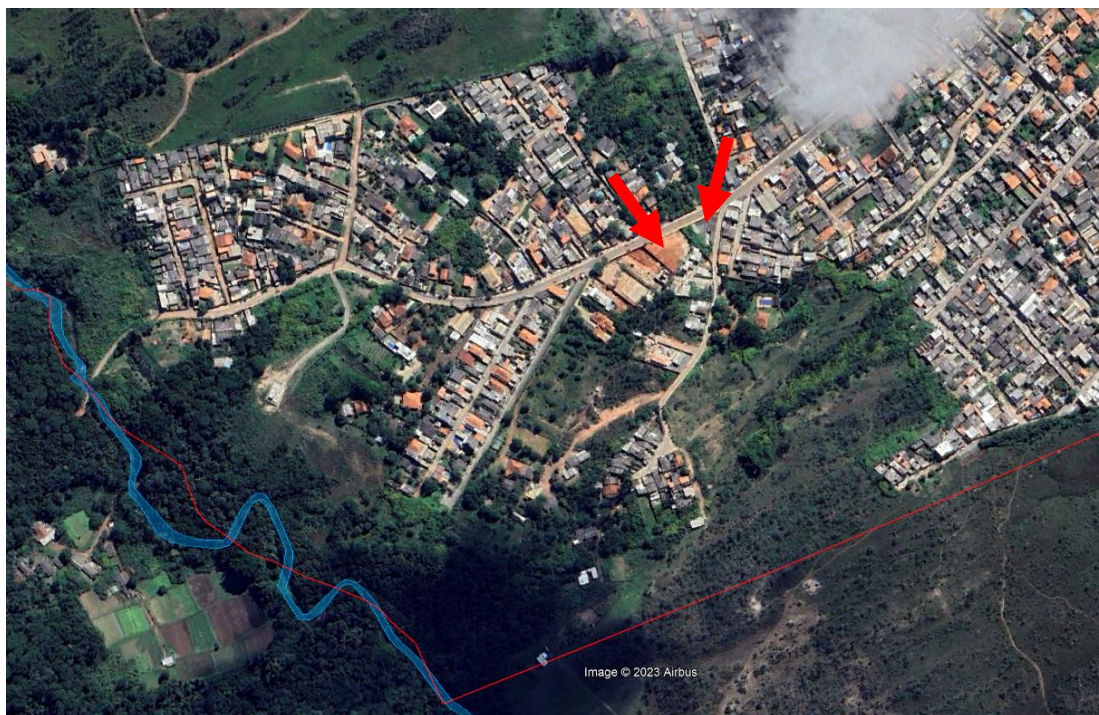
Figura 52. Ocupação no Setor Habitacional Sucupira em abril/2023. Fonte: Google Earth.

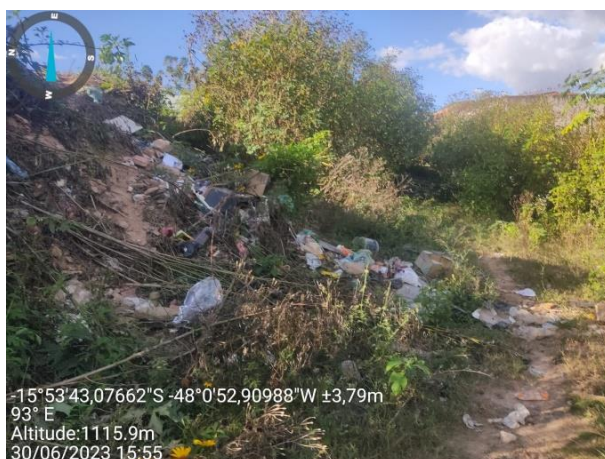
Figura 72. Registro de lixo e entulho próximo a área de mata de galeria antropizada.
