SERVIÇOS TÉCNICOS DE ENGENHARIA  
NECESSÁRIOS À REGULARIZAÇÃO FUNDIÁRIA DA  
**ARINE SUCUPIRA**,  
ENVOLVENDO OS ESTUDOS PARA O  
LICENCIAMENTO AMBIENTAL E OS  
PROJETOS DE INFRAESTRUTURA

**PRODUTO 4**  
EIA/RIMA - Diagnóstico

**PRODUTO 4.1 EIA/RIMA - DIAGNÓSTICO**

**CONTRATO N° 50/2023  
PROCESSO N° 00111-00007001/2022-97**

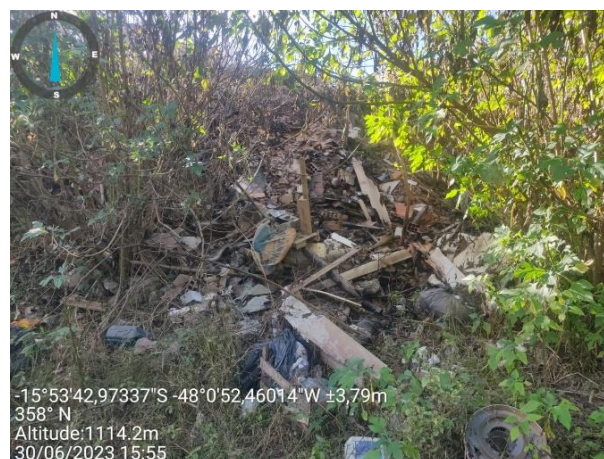
Figura 73. Registro de lixo e entulho próximo a área de mata de galeria antropizada.
