CONTRATO N° 50/2023  
PROCESSO N° 00111-00007001/2022-97

SERVIÇOS TÉCNICOS DE ENGENHARIA  
NECESSÁRIOS À REGULARIZAÇÃO FUNDIÁRIA DA

**ARINE SUCUPIRA,**

Estudo de Risco  
(Ambiental/Geológico/Geotécnico)

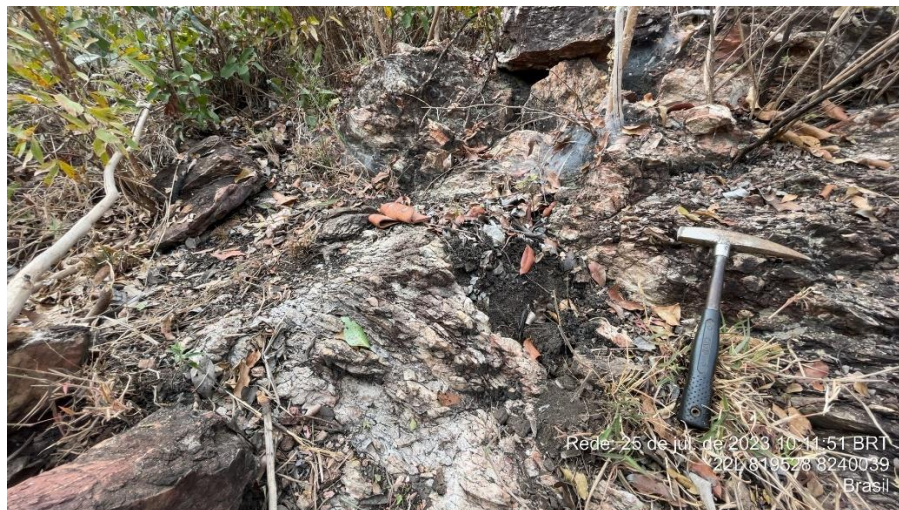
Quartzito branco à cinza muito fraturado e cisalhado. Direção de acamamento N70E e mergulho de 65NW

Figura 14 - Aspecto de quartzito branco à cinza muito fraturado.

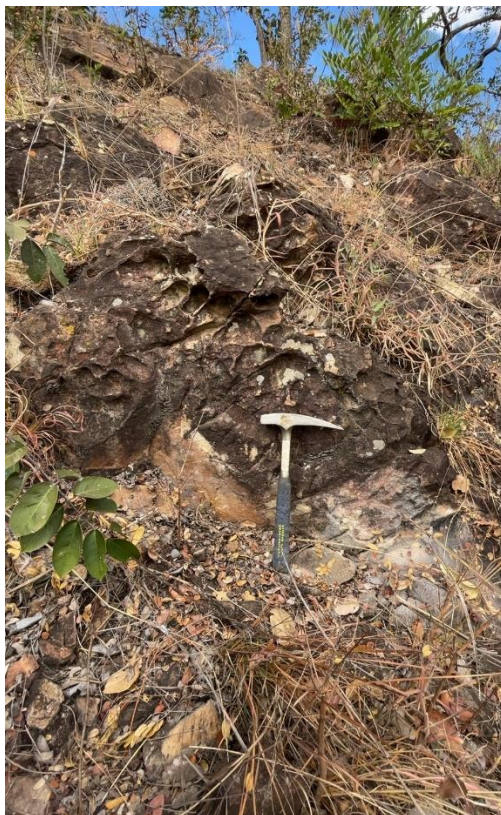
Quartzito branco à cinza maciço fraturado em duas direções (N45W e N22E).  
Acamamento na direção N70E/40NW.

*Figura 17 – Afloramento de quartzito maciço com duas direções de fraturamento.*

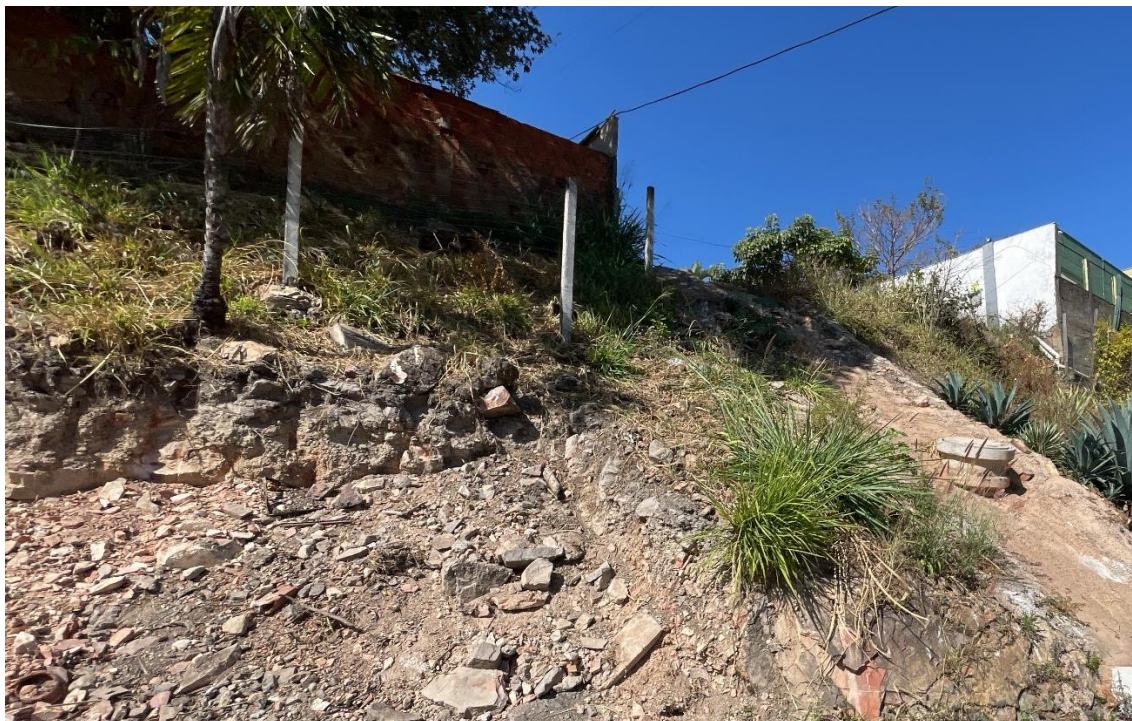
Afloramento de quartzito esbranquiçado à ocre, maciço, muito fraturado com formação de placas que escorregam sobre plano do acamamento (N70E) e mergulho variando de 70 NW à SV.

Figura 20 – Afloramento de quartzito maciço com formação de 'lajes'.

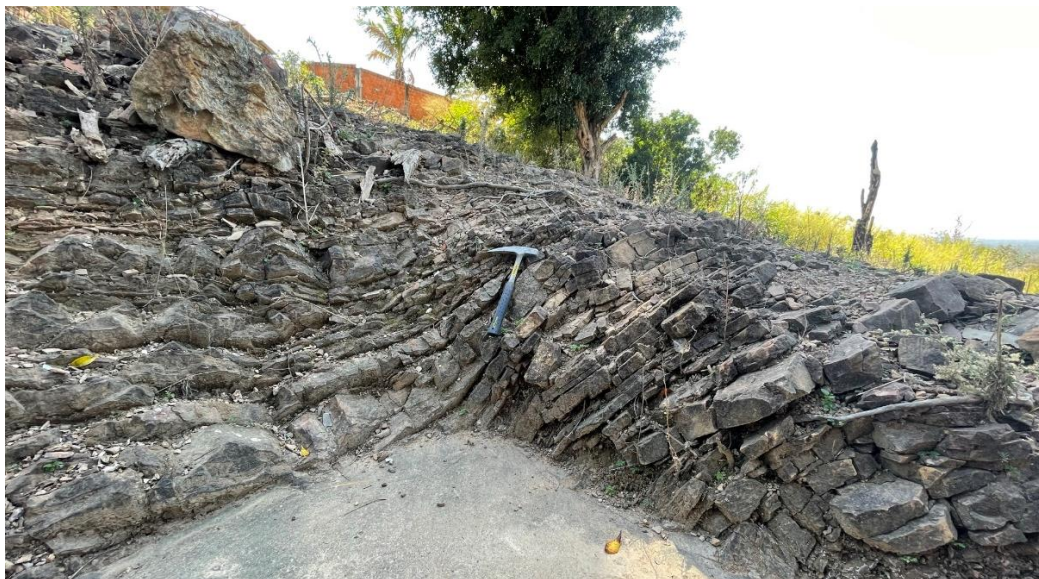
Afloramento de quartzito castanho à cinza, acamamento com estratos centimétricos e direção E-W. Fraturas sub verticais com persistência de 15 centímetros a 1 metro.

*Figura 22 - Afloramento de quartzito fraturado.*

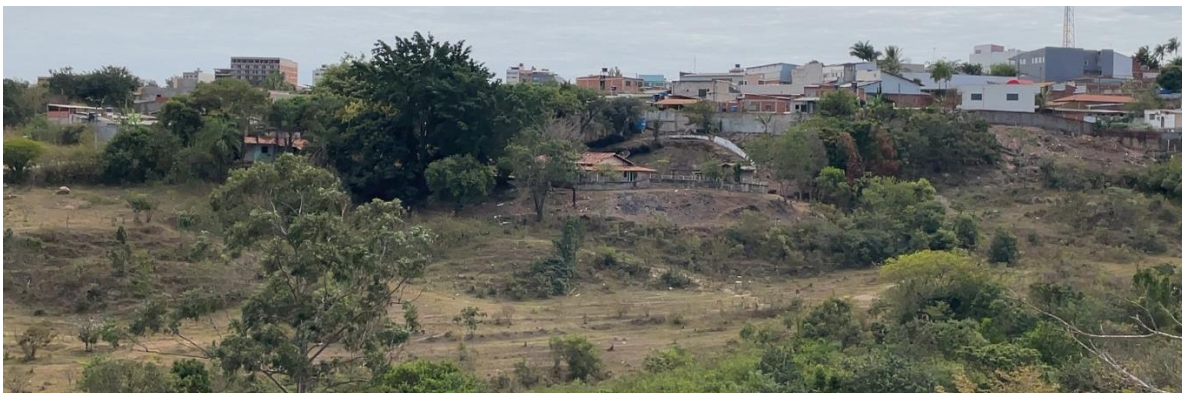
Figura 28 - Aspecto da geomorfologia da porção sul da área de estudo.

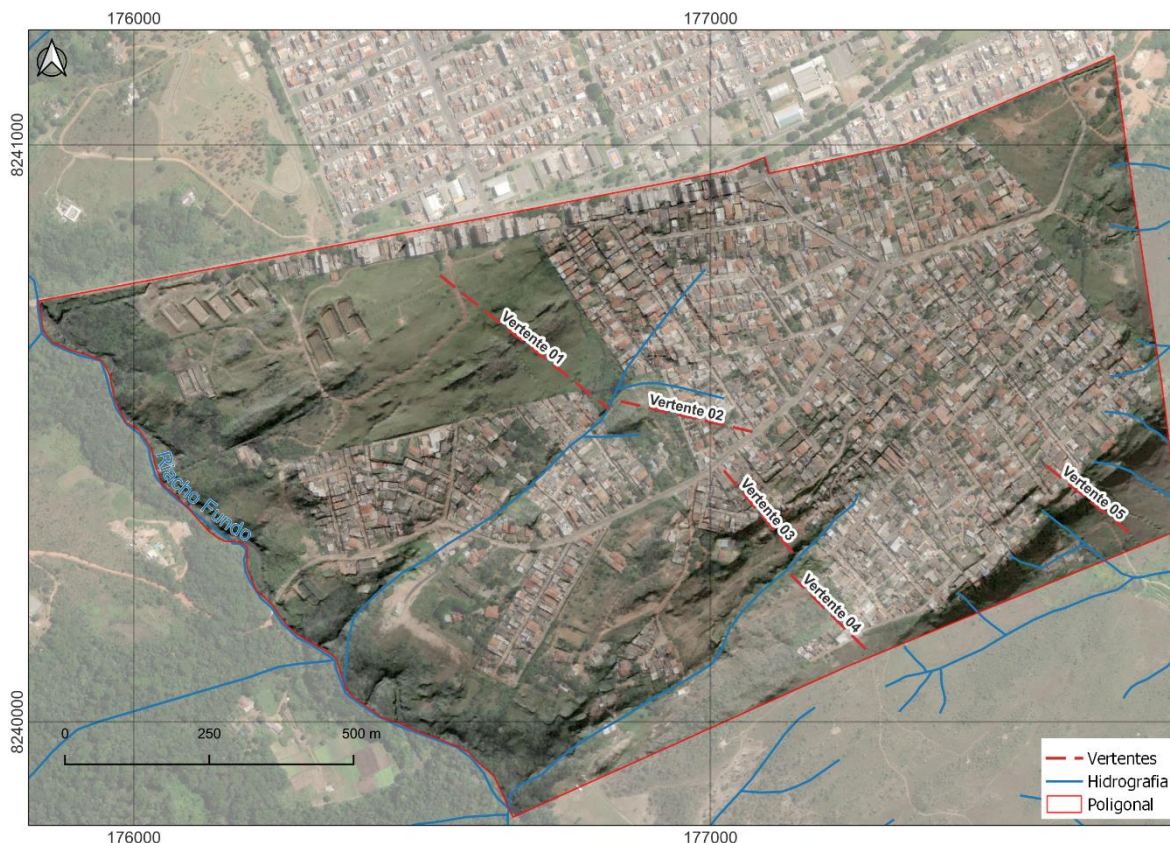
Figura 30 – Vertentes identificadas na área de estudo.

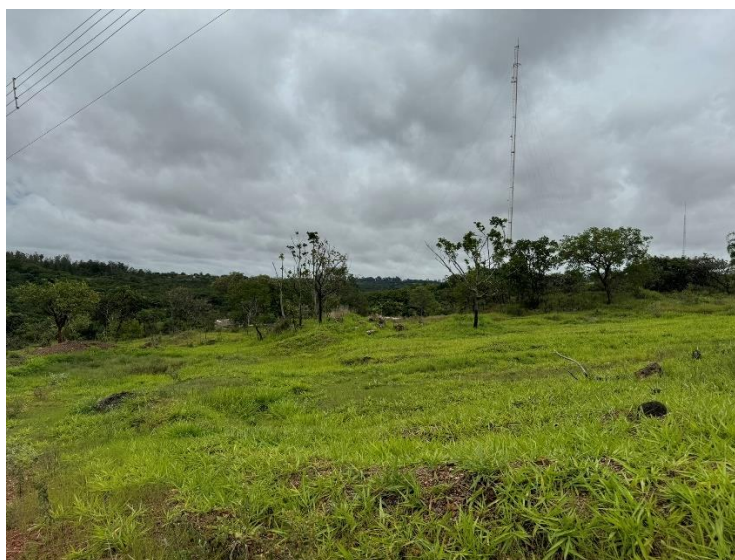
Figura 32 - Aspecto da vertente 01 com presença de afloramentos.

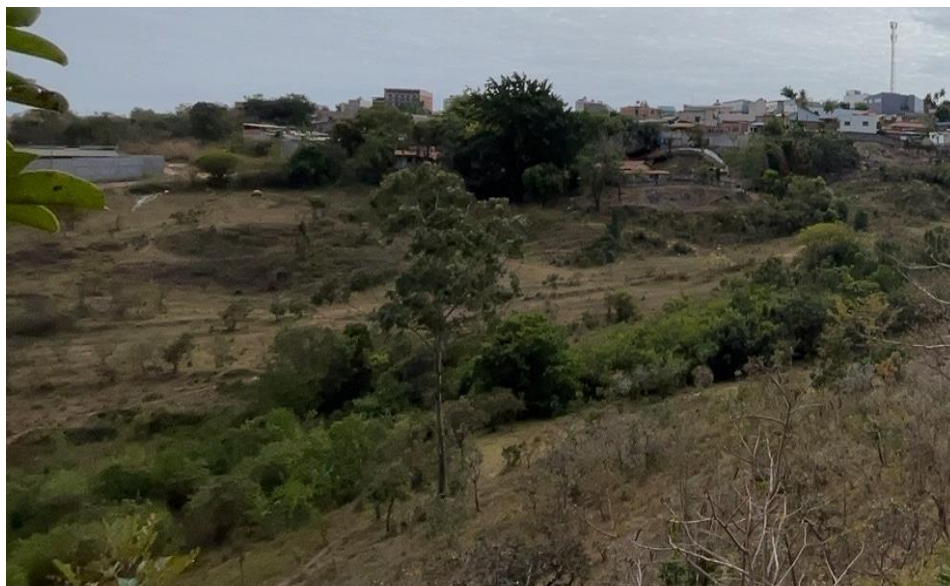
Figura 36 - Aspecto da vertente 03 em sua parte não ocupada.

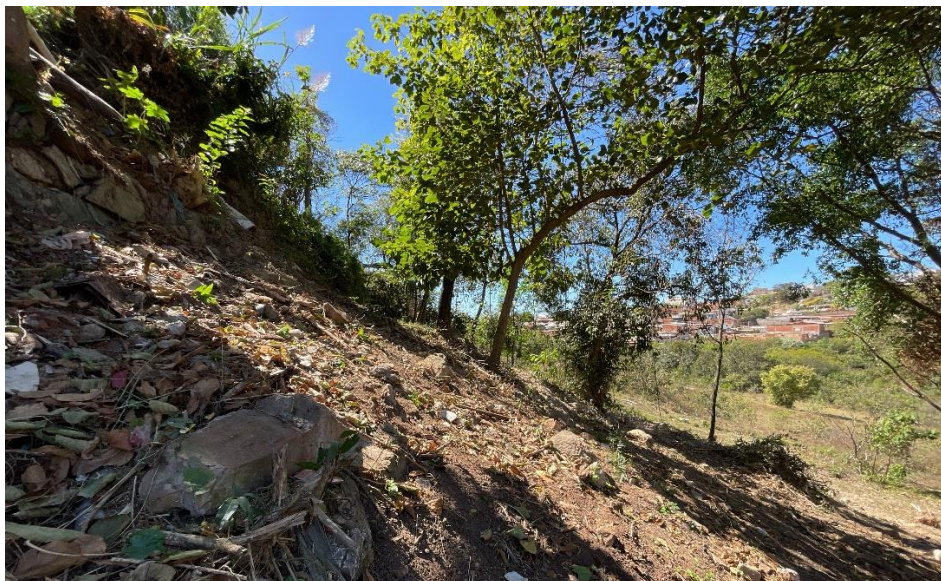
*Figura 37 - Área de elevada declividade em parte não ocupada da vertente 03.*

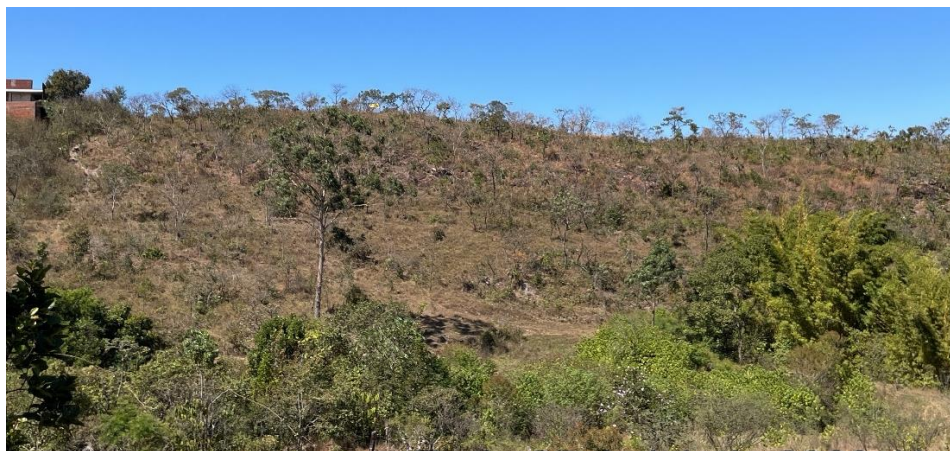
Figura 39 – Aspecto da encosta 04 em área não ocupada.

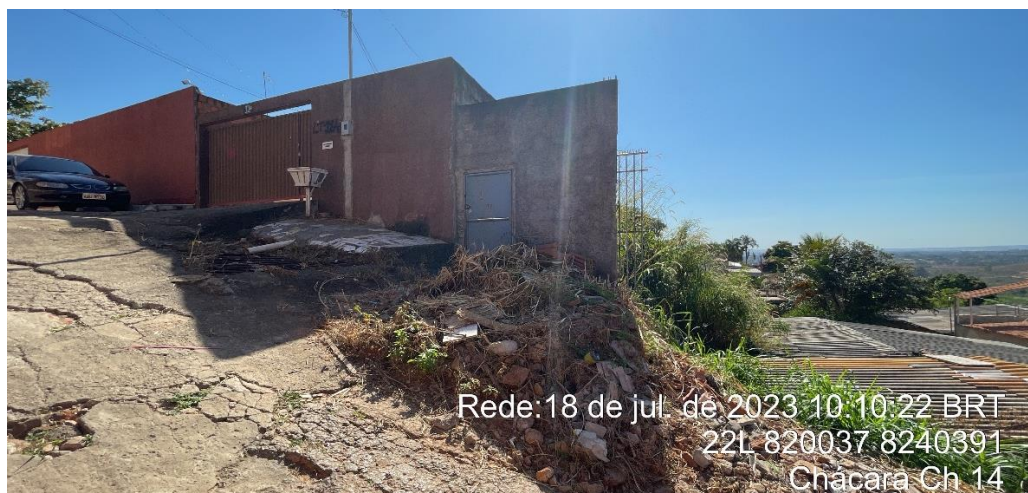
Na parte mais elevada, o uso é urbano. Na parte mais declivosa, o uso é caracterizado por vegetação natural, fitofisionomia de cerrado. Localmente há presença de vegetação nativa com ocorrência de vegetação exótica. Não foi identificada a presença de nascentes ou áreas úmidas.

Figura 43 - Primeira quebra do relevo da vertente 05.

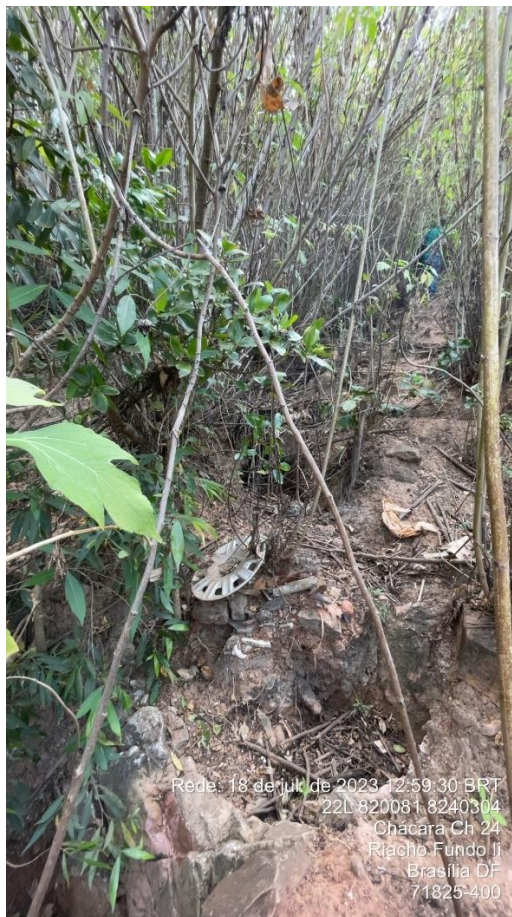
Figura 45 – Afloramento de rocha na Vertente 05 com presença de lixo e vegetação exótica.

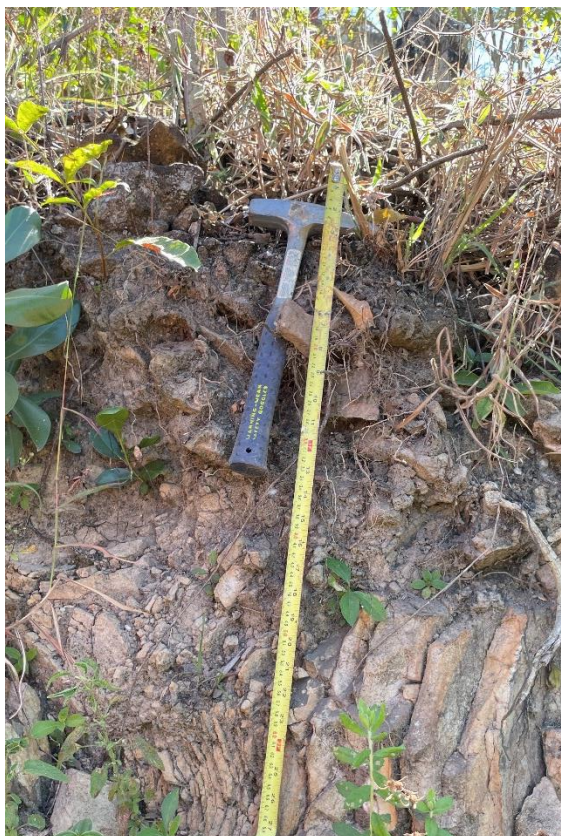
*Figura 48 – Perfil de solo cambissolo na área de estudo com profundidade de ~ 45 cm.*

Os cambissolos constituem a classe de maior incidência na área de estudo com 113 ha, representando 76% da gleba do empreendimento (Tabela 13 e Figura 47). Os cambissolos estão associados às áreas de maior declividade com relevo suave ondulado a ondulado. Esses solos apresentam pouca alteração em relação ao material de origem, apresentam textura pedregosa. As espessuras registradas na área são inferiores a 1 (um) metro (Figura 48 e Figura 49).

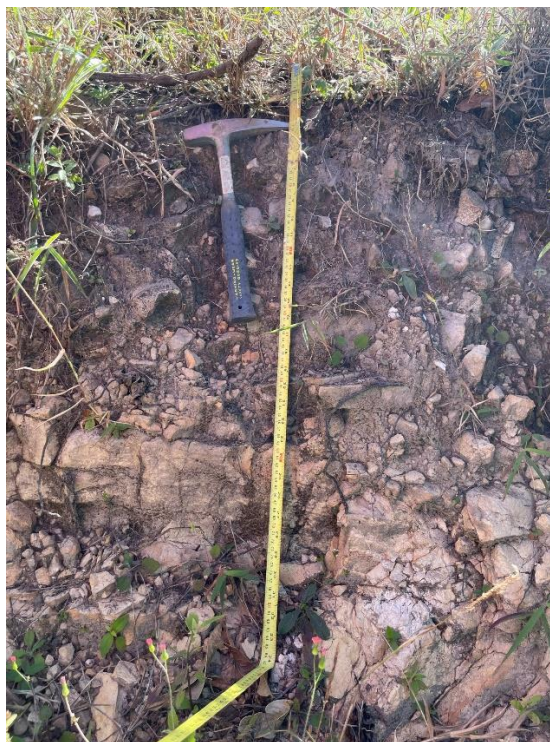
*Figura 49 – perfil de solo cambissolo na área de estudo com profundidade de ~50 cm.*

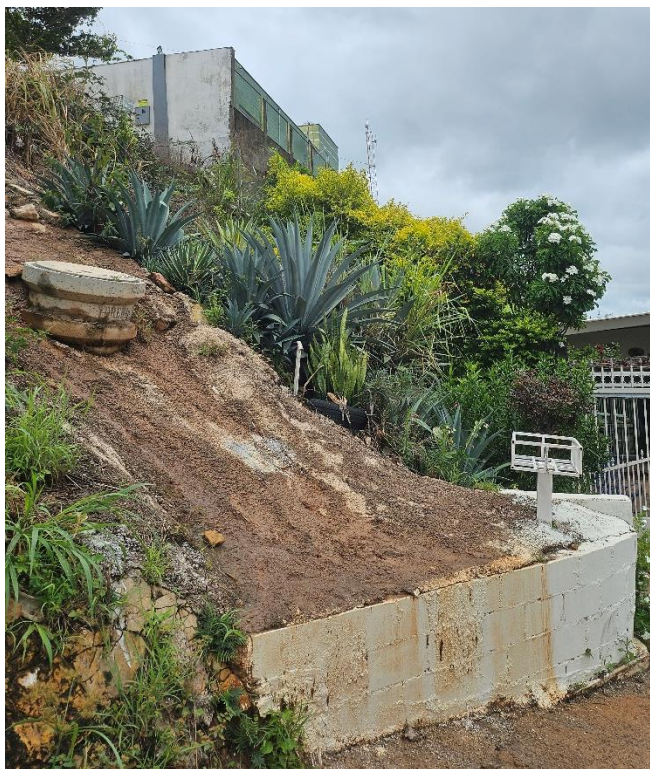
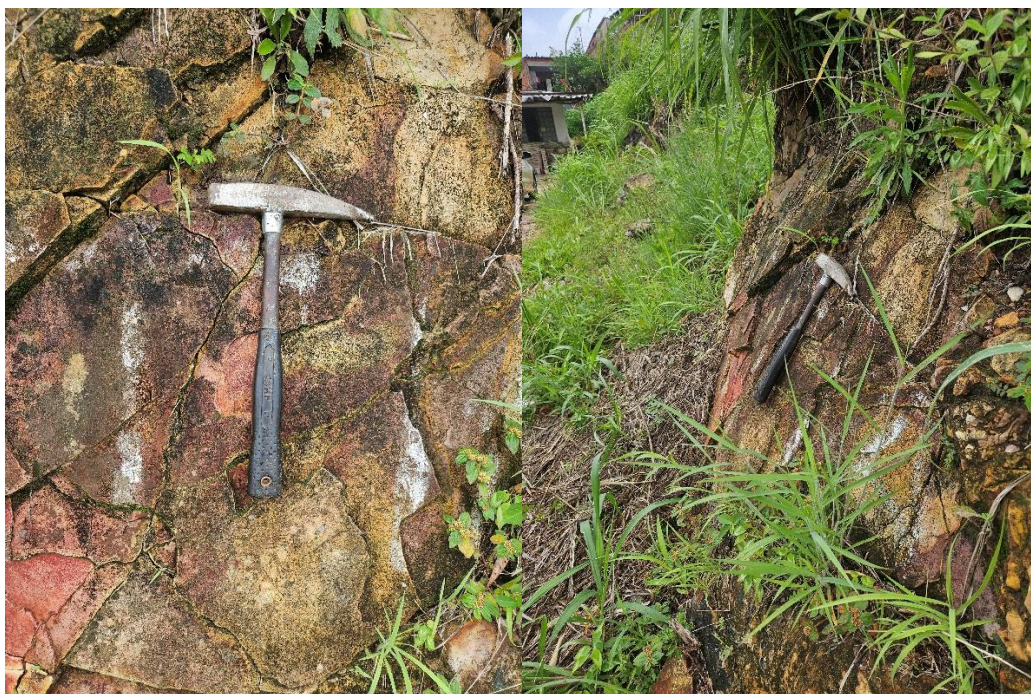
Não há condições geométricas favoráveis ao escorregamento. Entretanto há condições geométricas favoráveis para escorregamento planar para as descontinuidades paralelas ao acamamento, em áreas onde a declividade for superior  $60^\circ$  (ângulo médio – desv padrão. Vide Tabela 15). Essa situação foi observada em campo, com formação de lajes (Figura 91) que escorregam ao longo do plano do acamamento.

Figura 91 – Afloramento de metarritmito com formação de lajes de quartzito

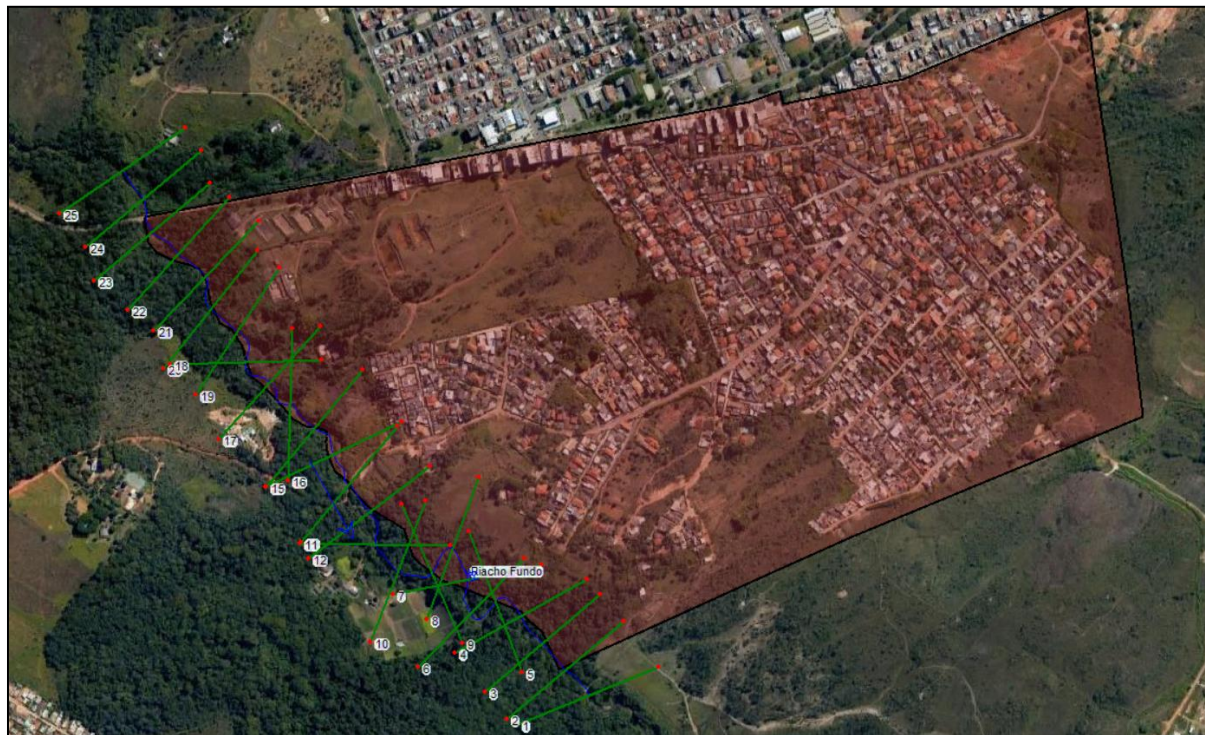
Figura 112 – Discretização espacial no modelo HEC-RAS

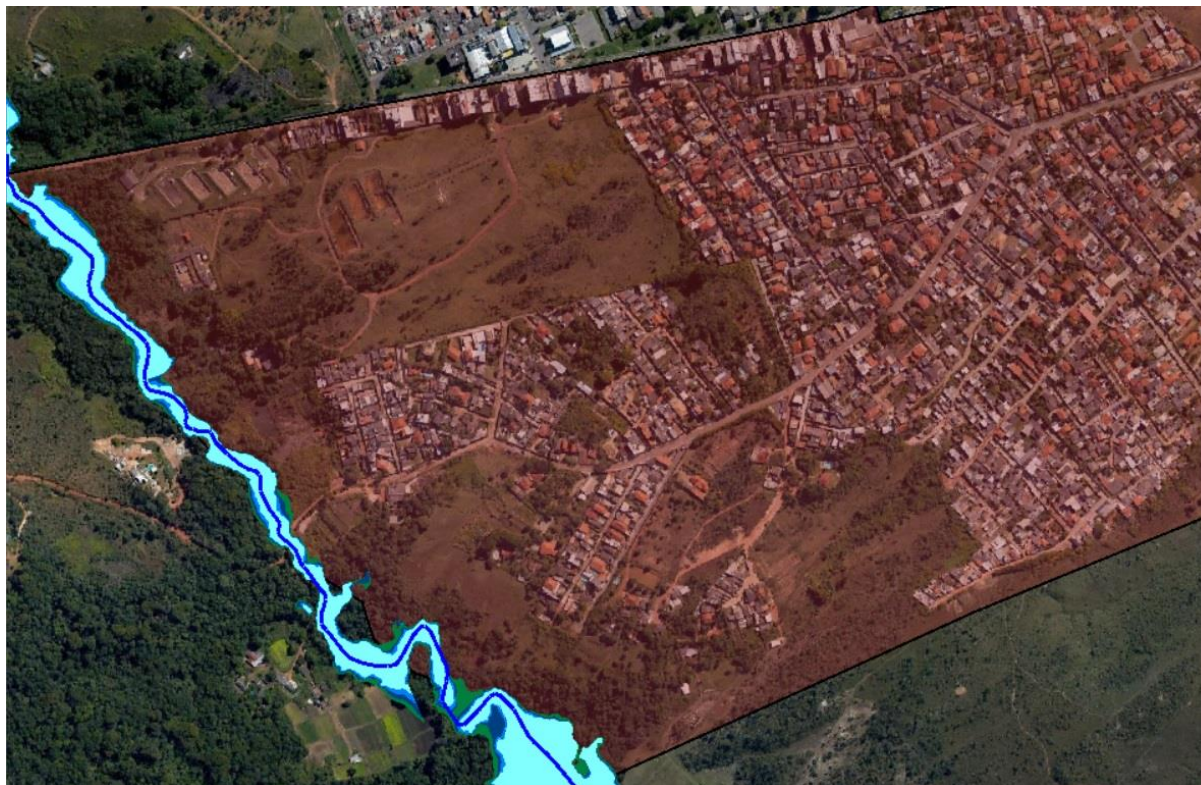
Figura 113 – Mancha de Inundação para TR10, TR 25, TR 50 e TR 100

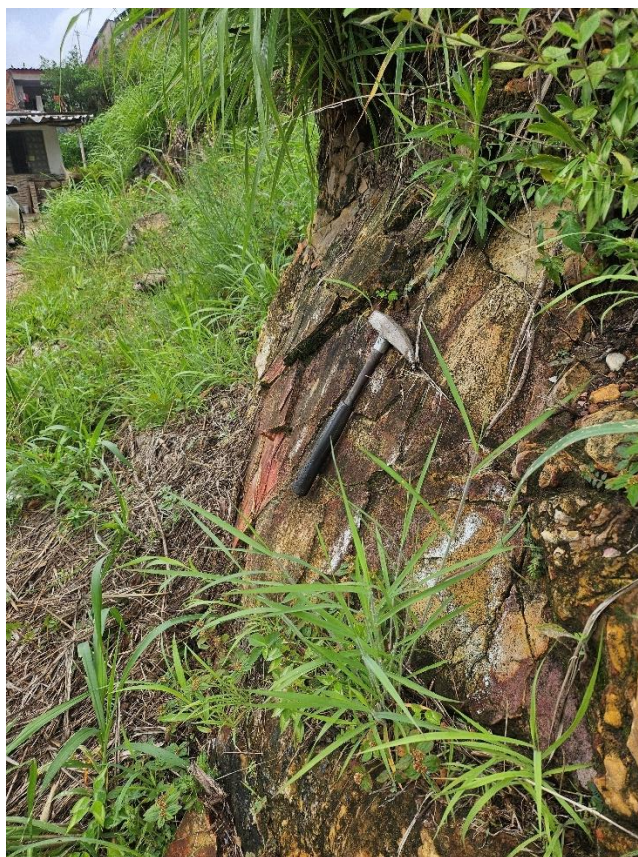
Figura 116 – Áreas com risco de deslizamento planar.
