Parecer Técnico SEI-GDF n.º 201/2019 - IBRAM/PRESI/SULAM/DILAM-V

Referência: Licença de Operação

Interessado: Auto Shopping Derivados de Petróleo LTDA

Atividade Licenciada: Posto Revendedor de Combustíveis

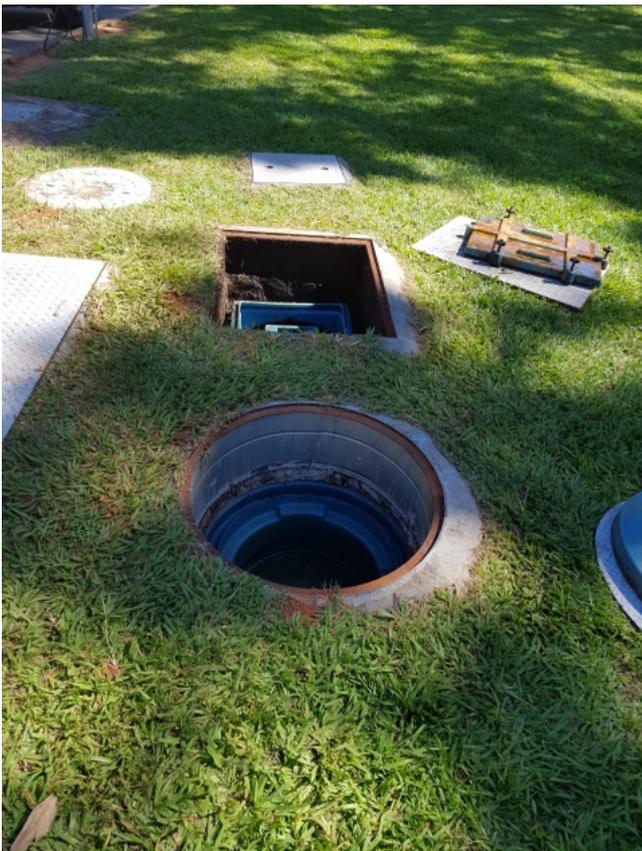
Foto 26 - S.A.O da pista de abastecimento

- O posto conta com dois SAO, sendo um exclusivo para a pista de abastecimento e lubrificação e outro destinado a área de lavagem;
- O Sistema Separador de Água e Óleo da pista de abastecimento (foto 26) contém caixa de areia (foto 27), caixa separadora de água e óleo (foto 28), pré-moldada e caixa de amostragem de efluente e caixa coletora de óleo (foto 29 e 30). O sistema separador está em conformidade com a ABNT 14.605-2 e apresentava manutenção adequada no momento da vistoria;
- O Sistema Separador de Água e Óleo da área de lavagem (foto 31) contém caixa de areia (foto 32), caixa separadora de água e óleo (foto 33), pré-moldada e caixa de amostragem de efluente e caixa coletora de óleo (foto 34 e 35). O sistema separador está em conformidade com a ABNT 14.605-2 e apresentava manutenção adequada no momento da vistoria;
