**GOVERNO DO DISTRITO FEDERAL**  
**INSTITUTO DO MEIO AMBIENTE E DOS RECURSOS HÍDRICOS DO**  
**DISTRITO FEDERAL**

Parecer Técnico SEI-GDF n.º 68/2018 - IBRAM/PRESI/SUBIO/DIFLO

Este Parecer tem como objetivo dar continuidade às ações de recuperação e avaliar as complementações técnicas feitas pelo novo Plano de Recuperação de Áreas Degradadas (PRAD/PRADA) entregue pela Terracap em agosto de 2018 (10297331). Trata-se de recuperação ambiental a ser realizada no antigo Clube Primavera, localizado na C/Sul Área Especial 07, na região administrativa de Taguatinga- RA III.

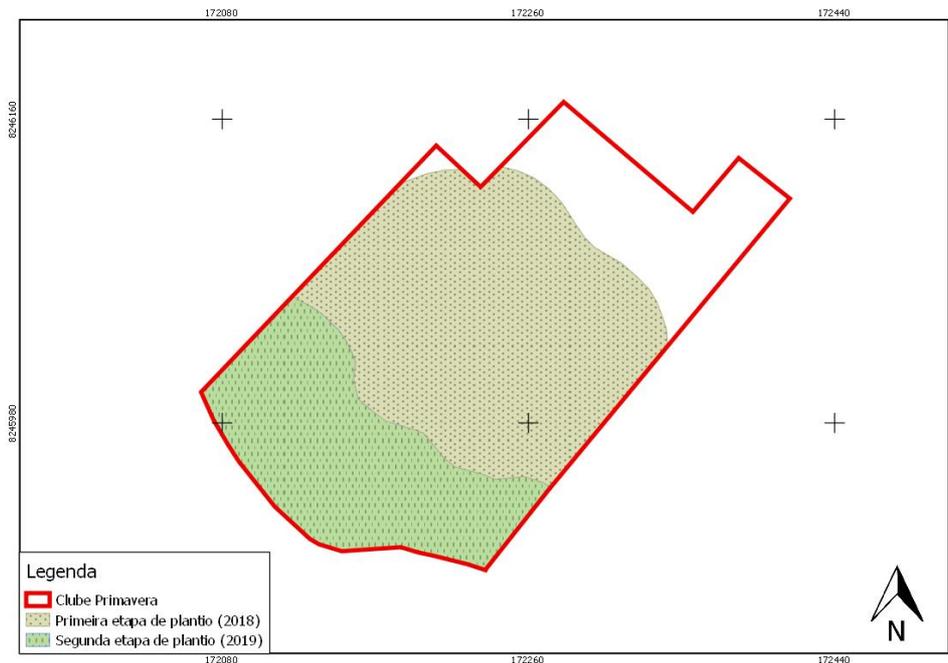
Figura 1. . Etapas para execução da recuperação na área do Clube Primavera.

4. O plantio deverá ser realizado respeitando a riqueza de no mínimo 20 espécies arbóreas do Bioma Cerrado por hectare.
5. A execução do PRAD deverá seguir novo cronograma a ser disposto em duas etapas, considerando o início da execução de ações conforme as áreas da figura 1.
