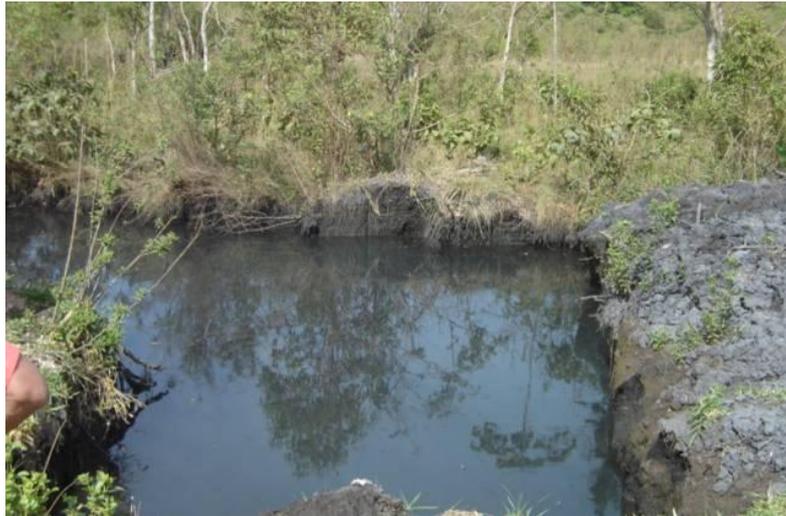
Figura 166 - Tanque escavado em área de solo Hidromórfico (Degradação de APP).

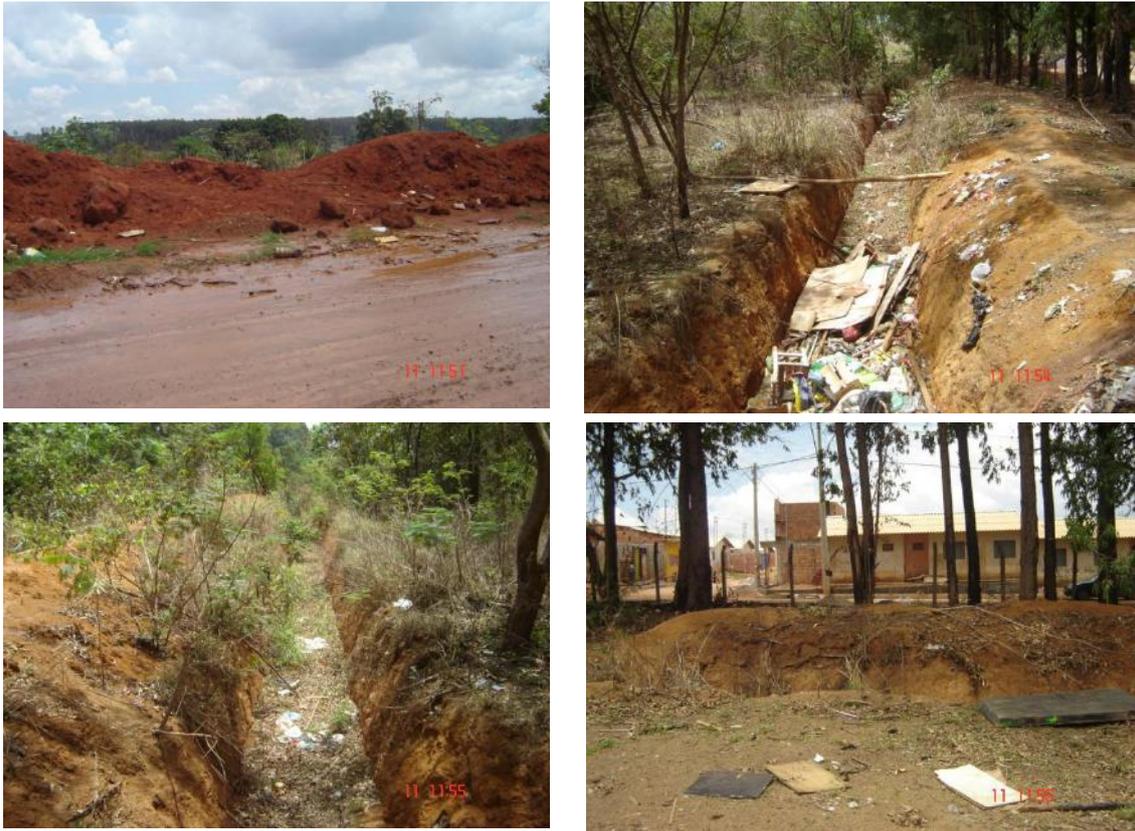
Figura 172 - Indicação do estado da estrada com respectiva barreira física de terra, e o estado da vala de contenção do Lixão.

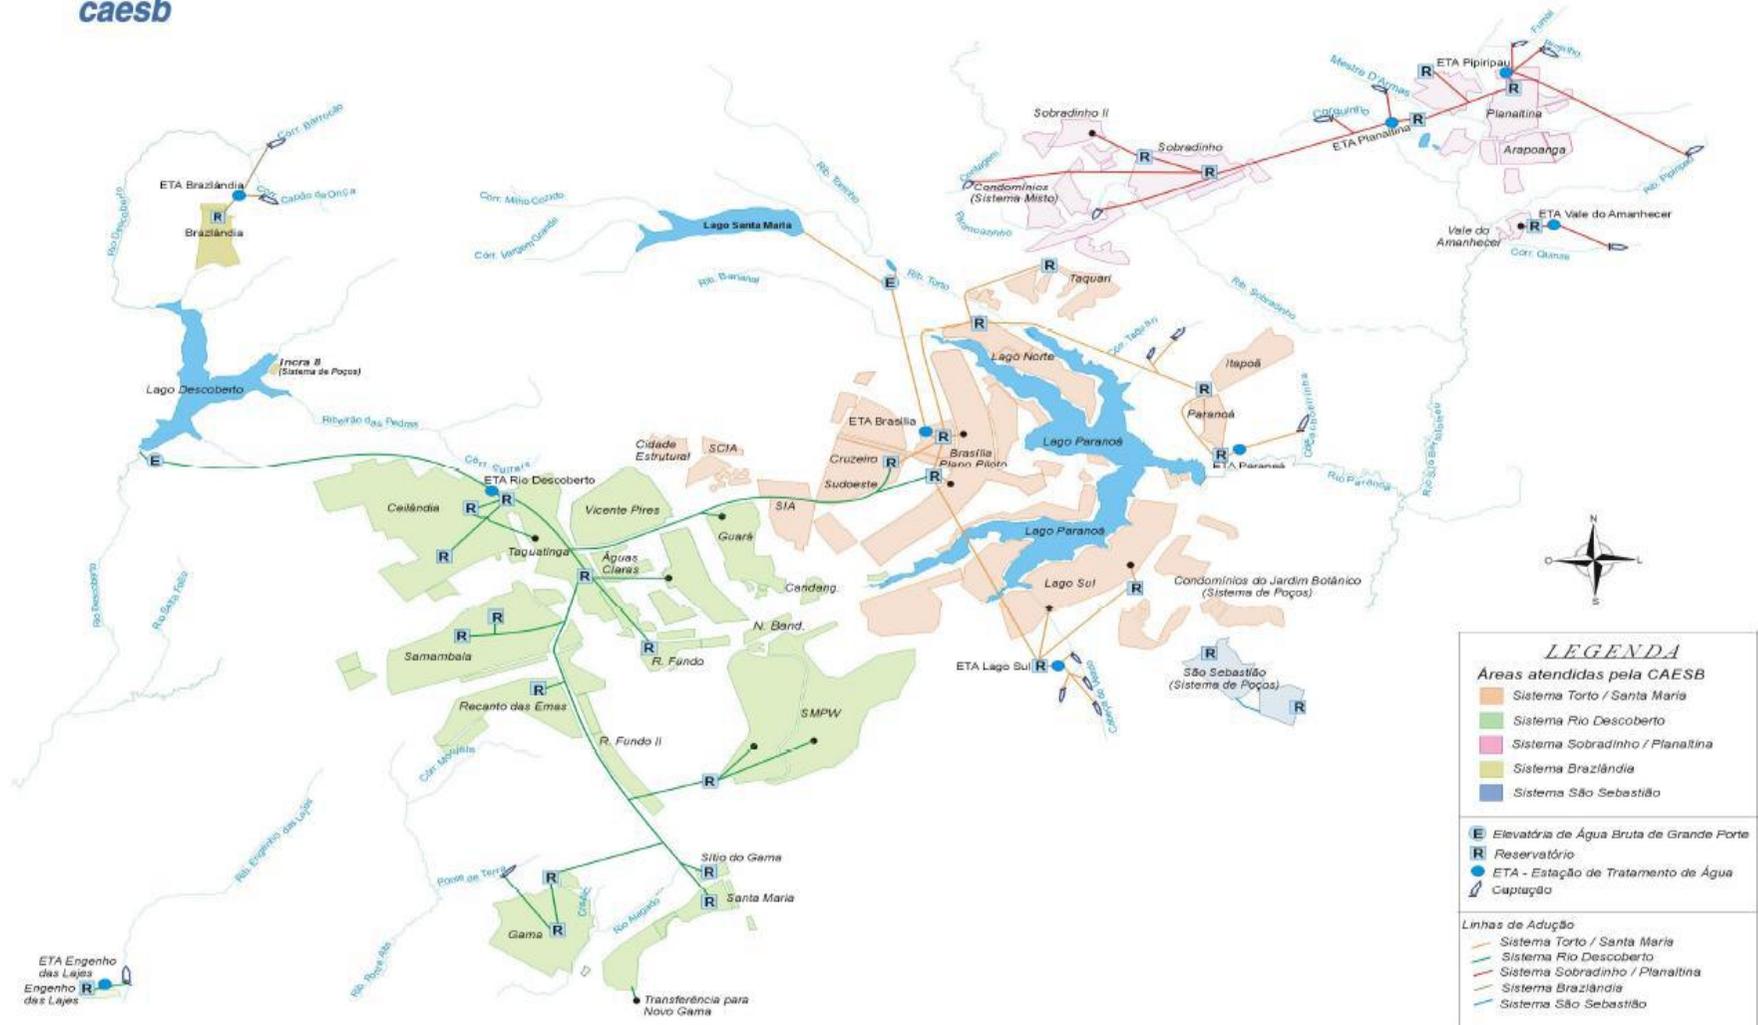
Figura 188 – Abastecimento de Água no DF – Principais adutoras, ETAs e Reservatórios. Fonte: CAESB, 2008a.

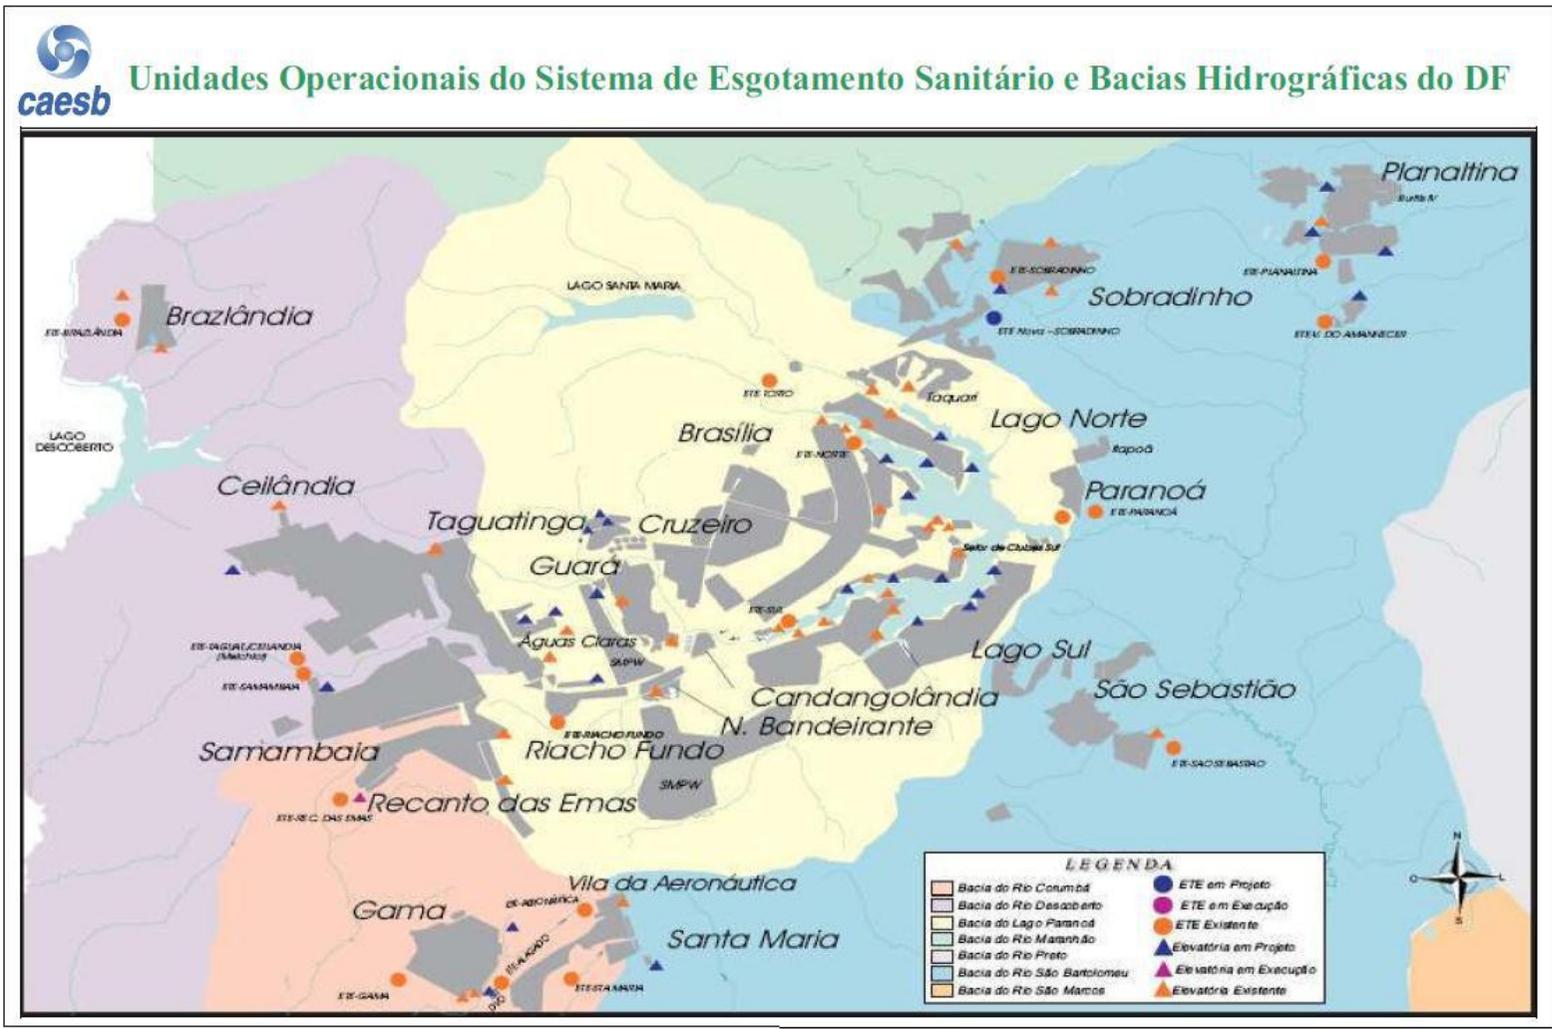
Figura 190 – Unidades Operacionais do Sistema de Esgotamento.

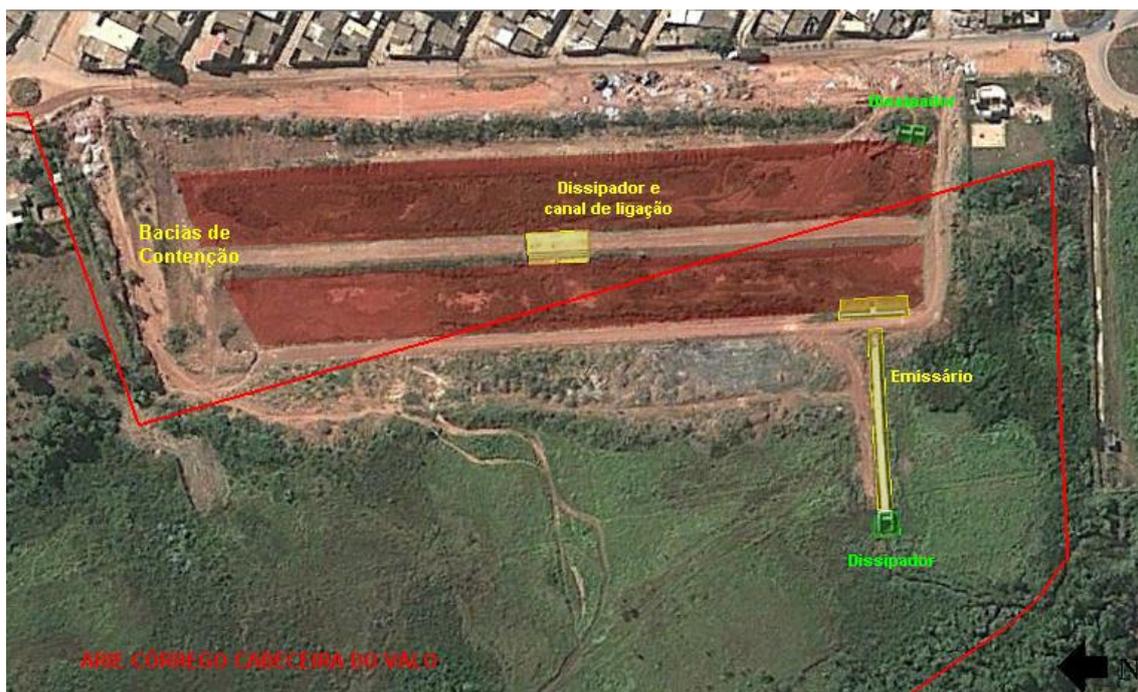
Figura 198- Imagem de satélite ilustrando o sistema de drenagem pluvial incidindo na porção sul da ARIE Córrego Cabeceira do Valo.

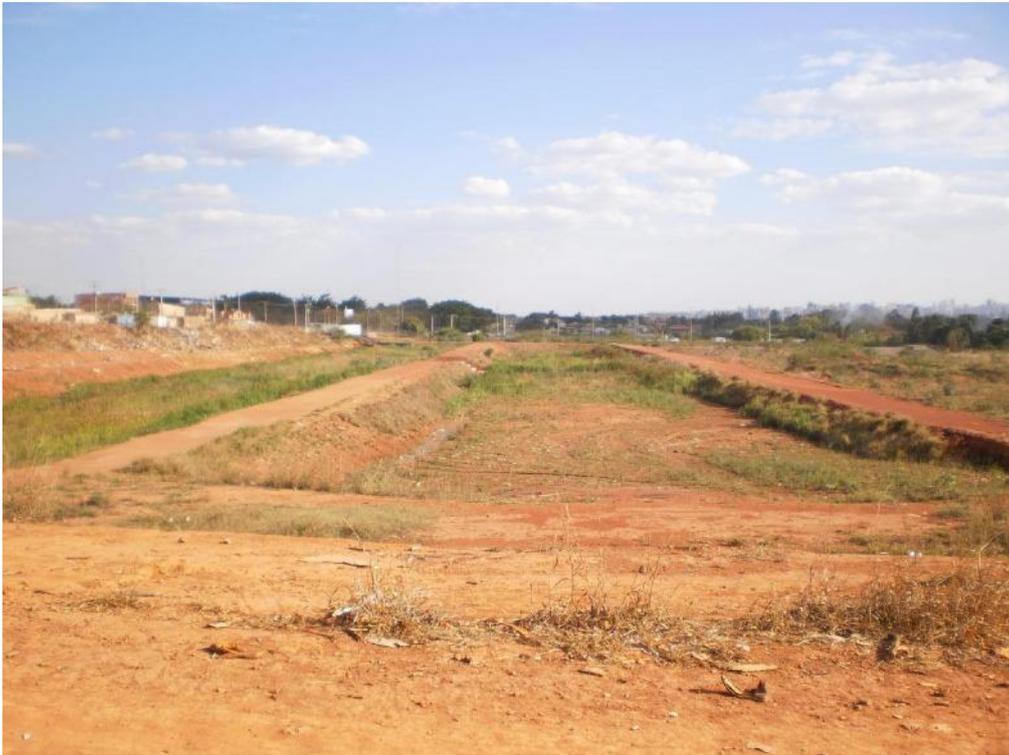
Figura 201 – Bacias de contenção de drenagem pluvial.

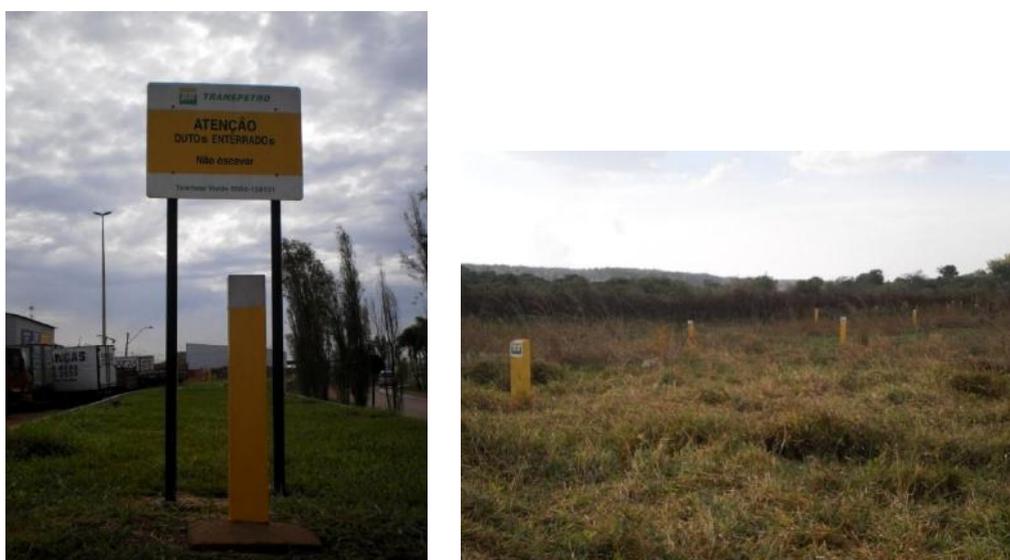
Figura 204 – Demarcações de Polidutos da Petrobrás às margens da rodovia DF-095 e inserido na ARIE Córrego Cabeceira do Valo.

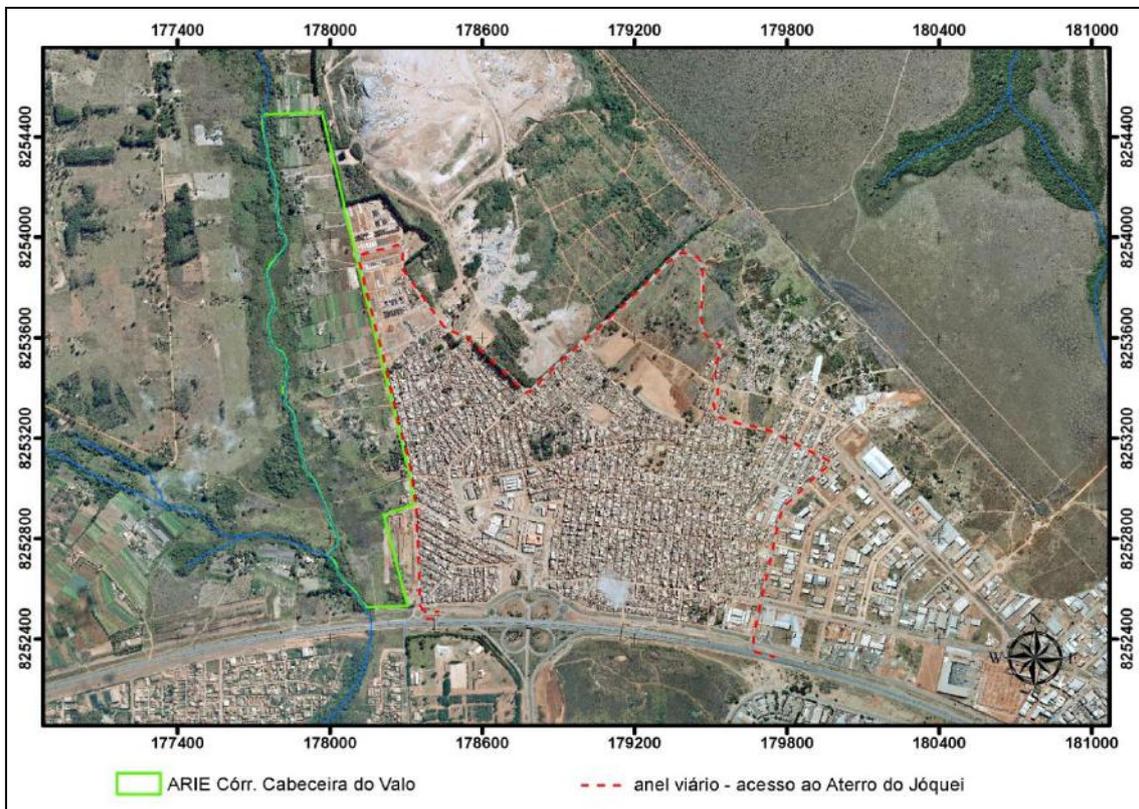
Figura 208 – Anel viário para acesso de caminhões ao Aterro do Jóquei.

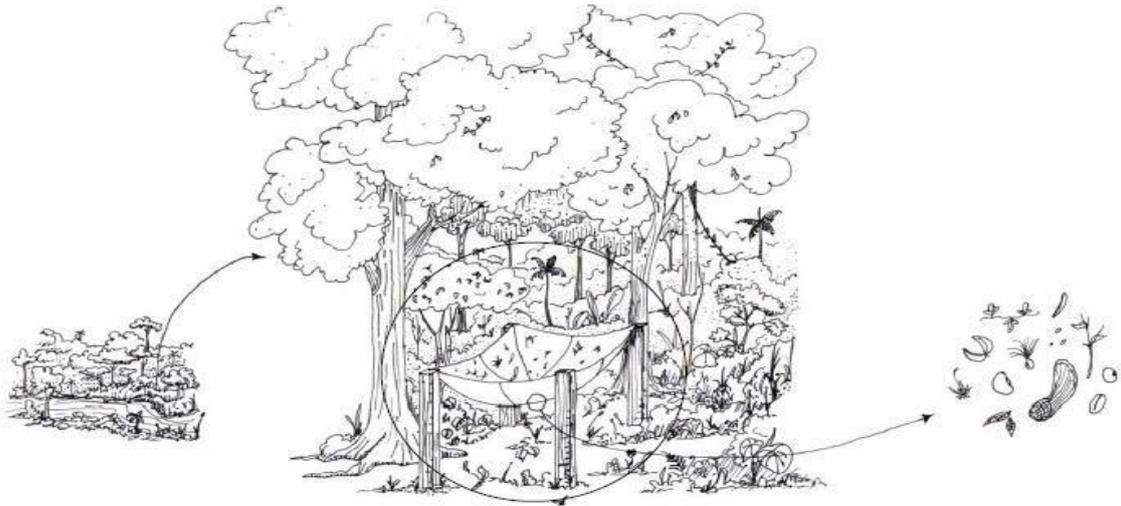
Figura 232 - Coletor para transposição de sementes. Extraído de Bechara et al (2005).

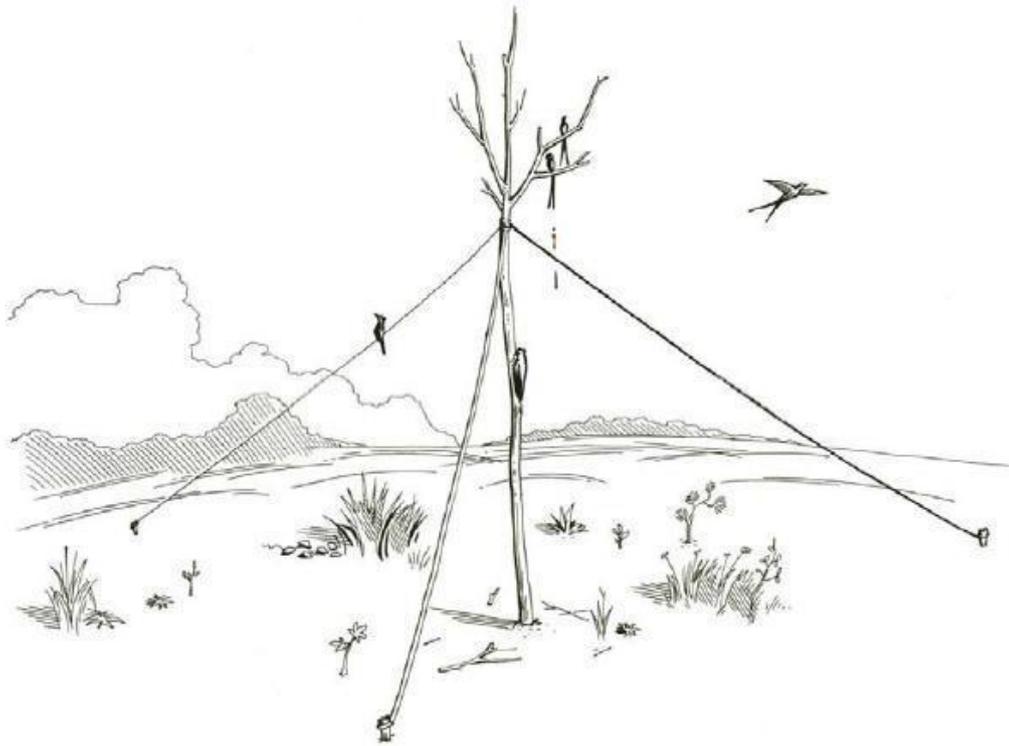
Figura 234 - Poleiro de cabos aéreos. Extraído de Bechara (2006).
