**GOVERNO DO DISTRITO FEDERAL**  
INSTITUTO DO MEIO AMBIENTE E DOS RECURSOS HÍDRICOS DO DISTRITO  
FEDERAL

Parecer Técnico - LO SEI-GDF n.º 11/2018 - IBRAM/PRESI/SULAM/COIND/GEINP

**Interessado:** Cascol Combustíveis para Veículos LTDA

**Atividade Licenciada:** Posto Revendedor de Combustível e Lubrificação de Veículos

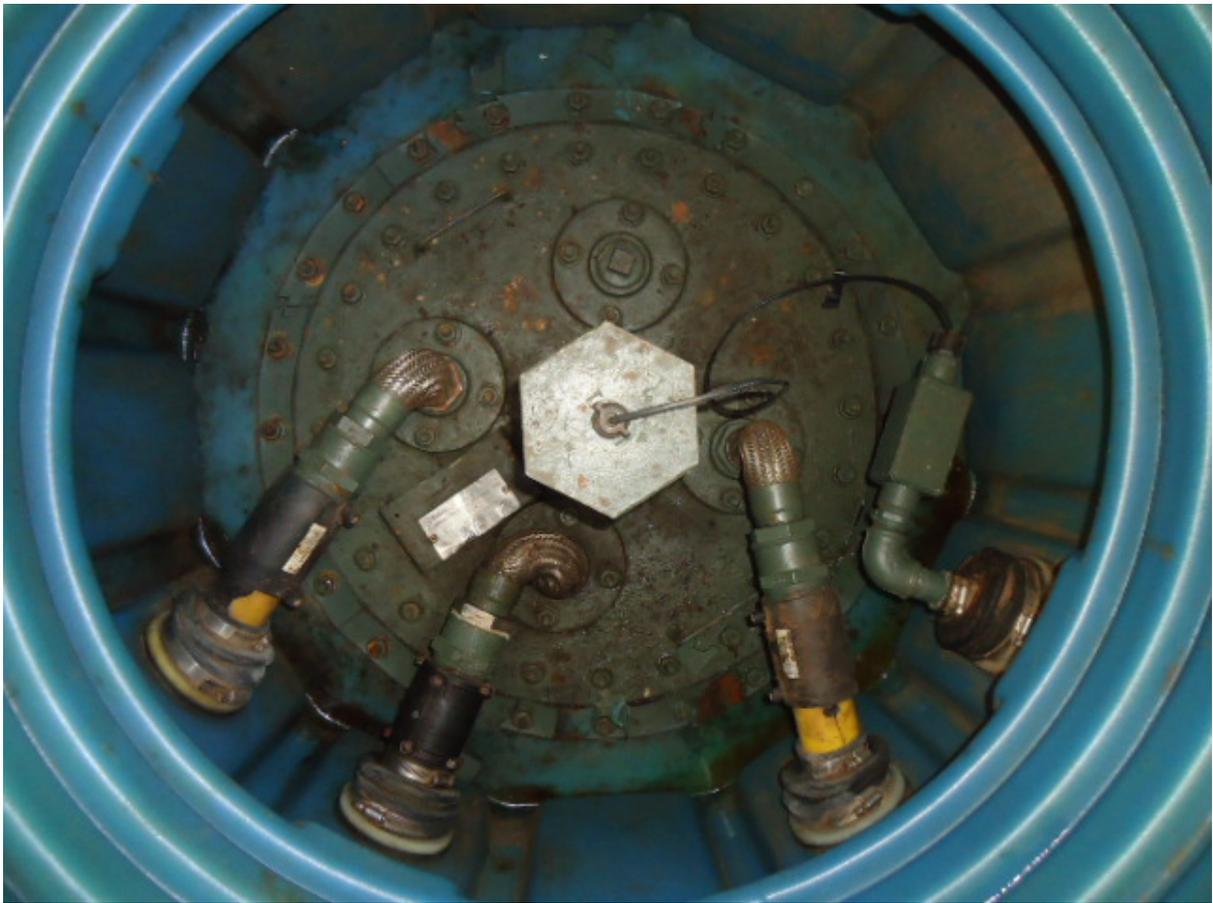
- A área de abastecimento é coberta e o piso é em concreto liso apresentando algumas rachaduras. O empreendimento é dotado de 03 (três) tanques subterrâneos de armazenamento de combustível localizados sob a cobertura, sendo **um pleno de 30.000 L e dois bipartidos de 30.000L** cada, todos de parede dupla. Há uma ilha, com 4 (quatro) unidades abastecedoras e 02 (dois) bicos injetores em cada unidade, totalizando 8 bicos. As unidades possuem *check-valve*.
- Os tanques são de parede dupla e foram fabricados em 2006 de acordo com a placa de identificação. As tubulações do Sistema de Armazenamento Subterrâneo de Combustíveis (SASC) são confeccionadas em PEAD; Possui válvulas antitransbordamento (Figura 2);

**Figura 2** - Aspecto da Câmara de Acesso à Boca de Visita do Tanque.

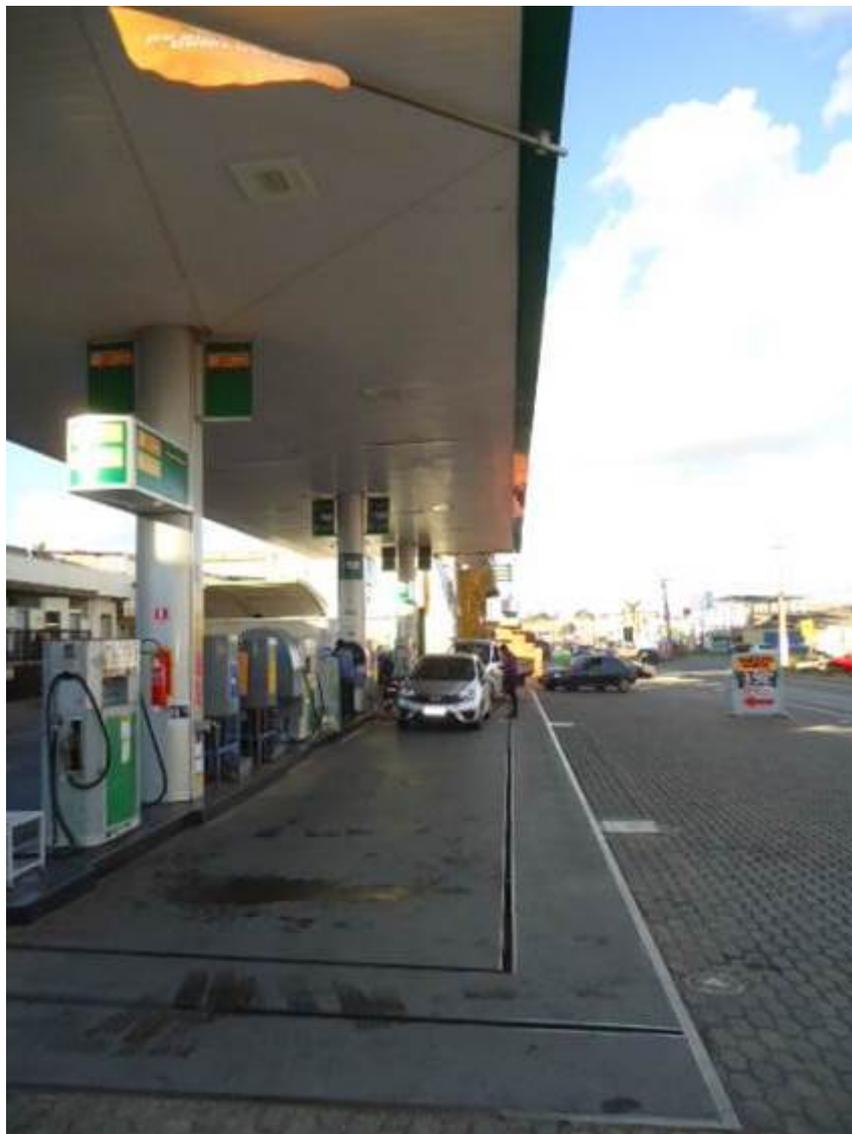
- Os tanques são equipados com monitoramento intersticial e o controle de estoque é eletrônico.
- A área de abastecimento possui piso impermeável e com ausência de rachaduras. Os canaletos circundam toda a área necessária, estão sob a parte coberta e direcionada ao SAO (Figura 3);

**Figura 3** - Vista parcial da área de abastecimento com piso impermeável e sem rachaduras. Observa-se que as canaletas (internas) possuem recuo de 0,5 m

conforme exige o item 4, da ABNT NBR 14.605-2:2010.

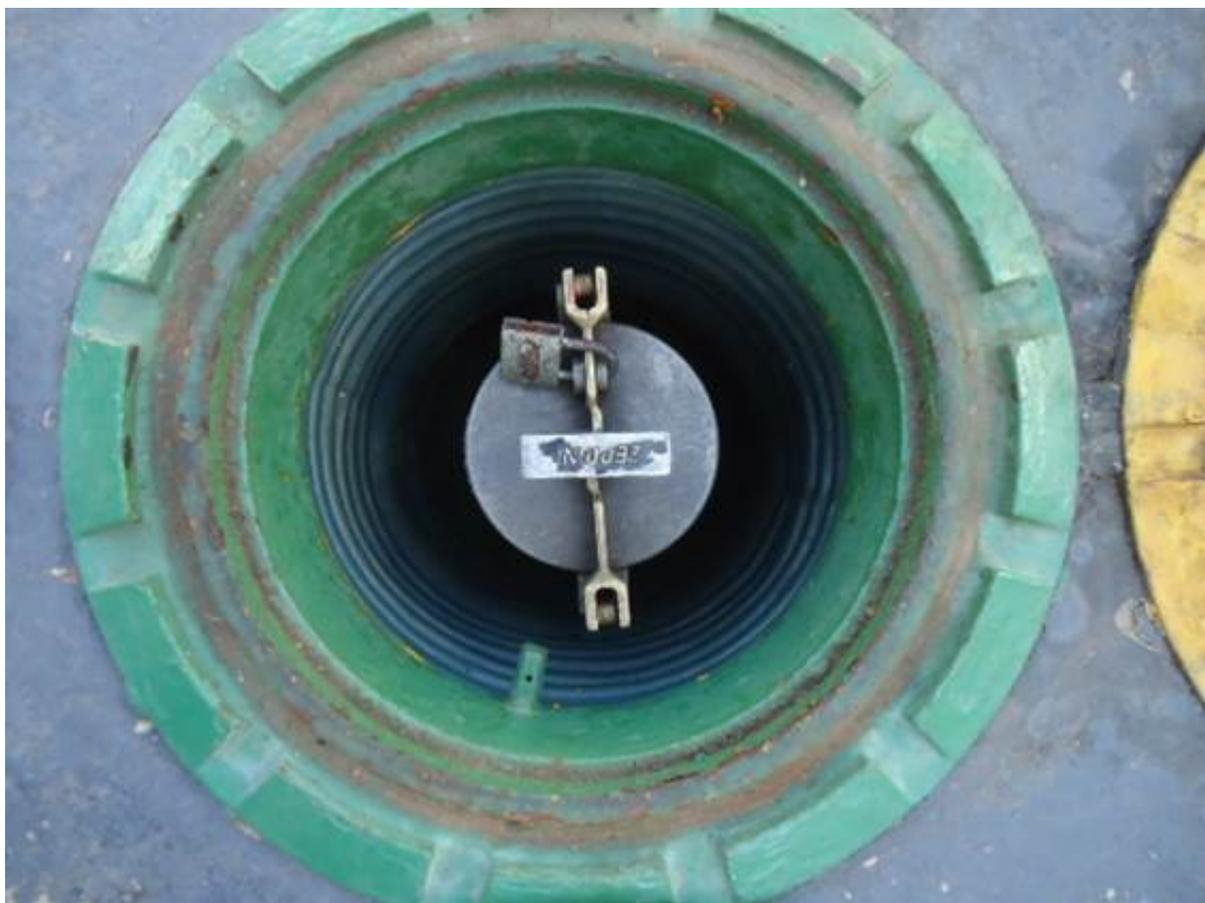
**Figura 4** - Descarga selada à distância.

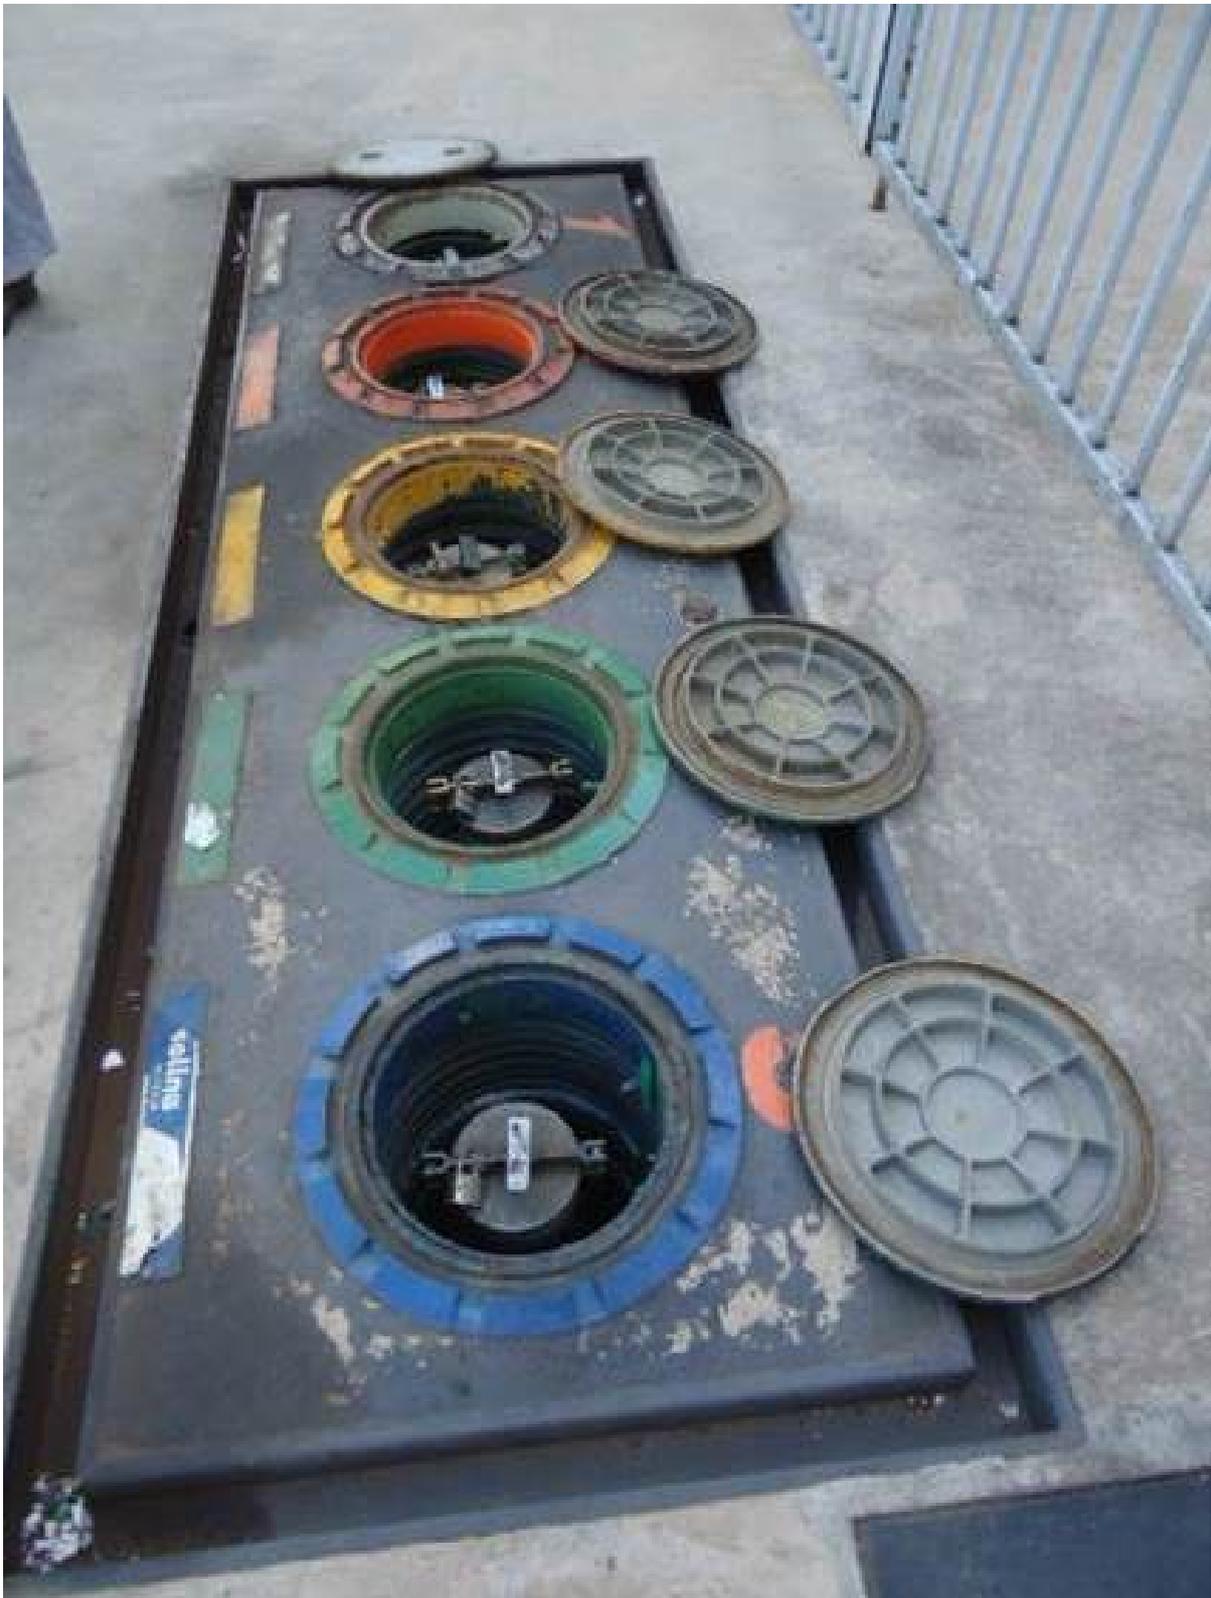
**Figura 5** - Aspecto da Descargas seladas à distância, observa-se que o dispositivo está circundado por canaletes.

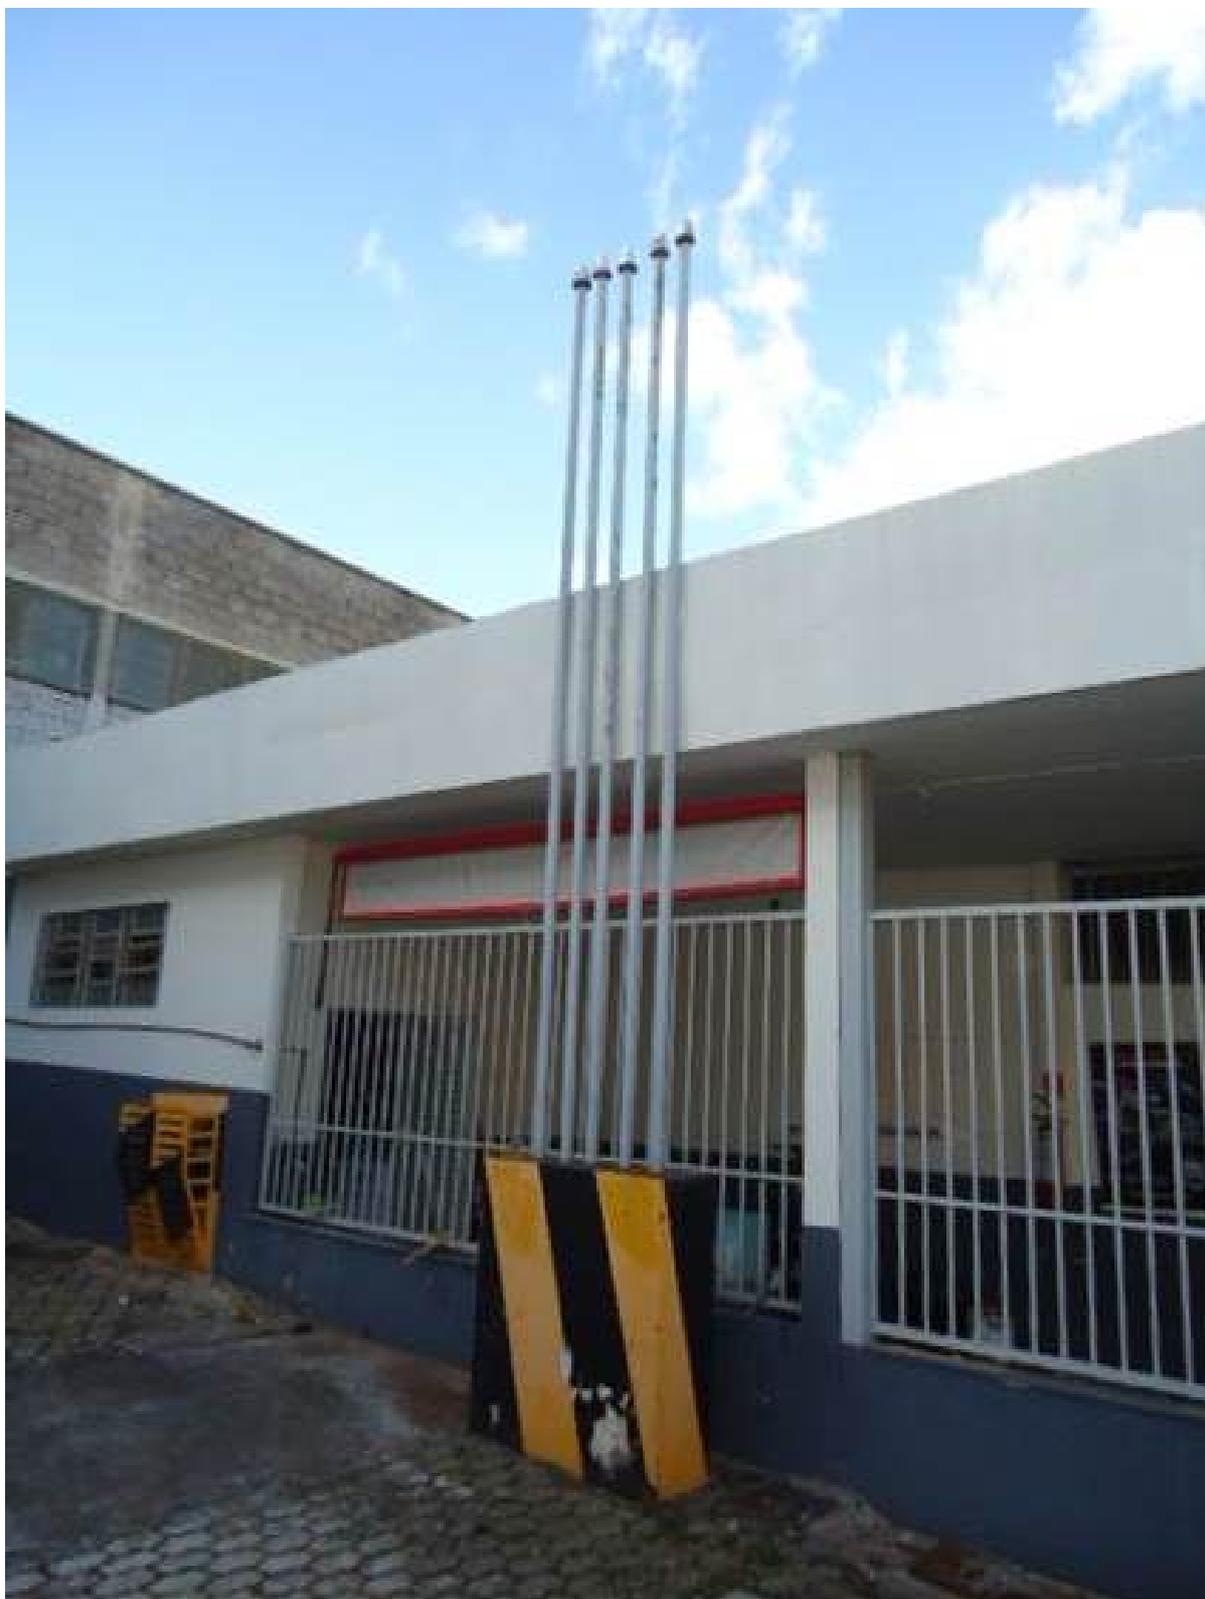
- Os 05 (cinco) respiros dos tanques possuem terminais corta-chamas instalados e respeitam o raio esférico livre de 1,5 m e altura mínima de 3,70 m, conforme determina a ABNT/NBR 13.783 (Figura 6);
- O empreendimento possui duas unidade de filtragem de Diesel, dotadas de câmara de contenção (“sump” de filtro), e não apresentava vazamento. As tubulações do filtro de óleo diesel são metálicas (Figura 7);

**Figura 6** - Respiros dos tanques com terminal corta-chamas.

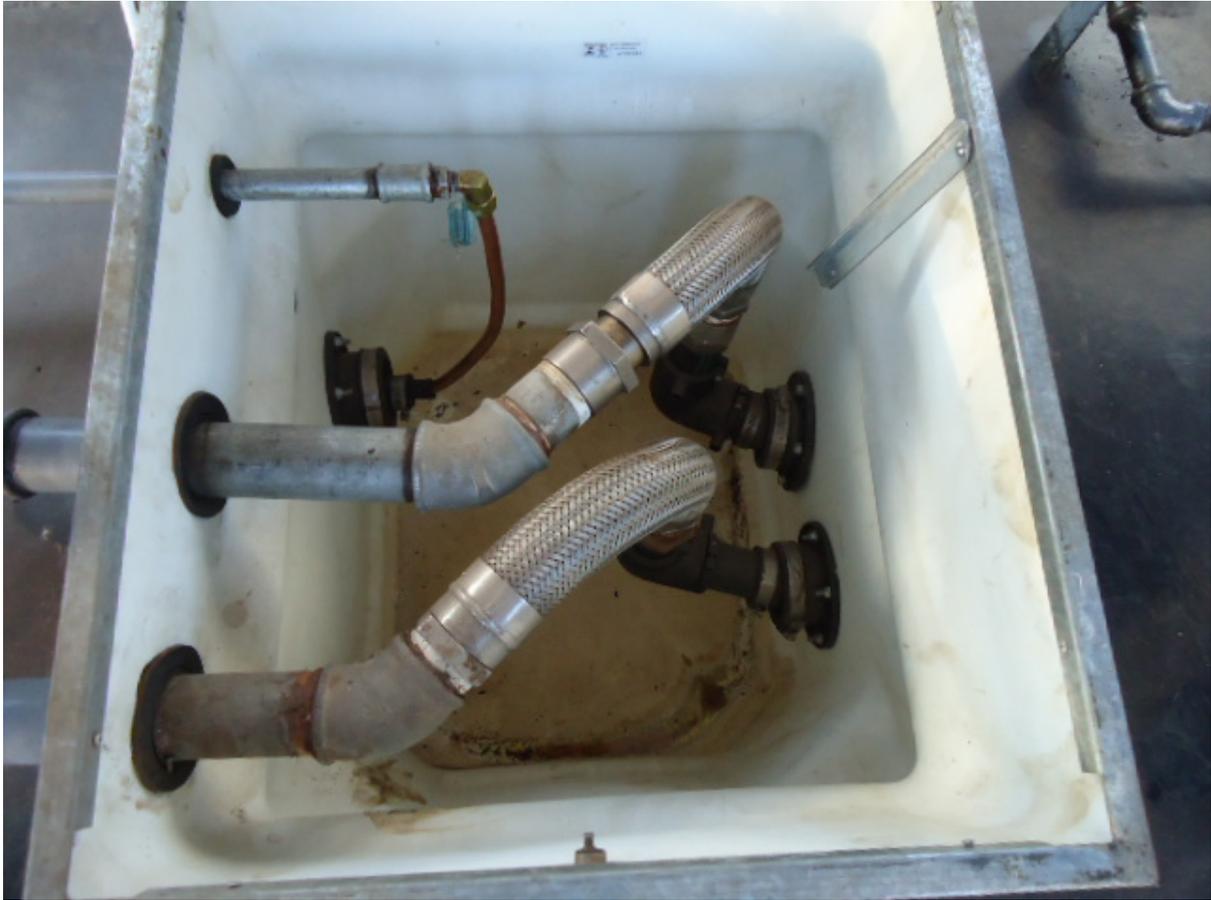
**Figura 7** - Câmara de contenção da unidade de filtragem de diesel.

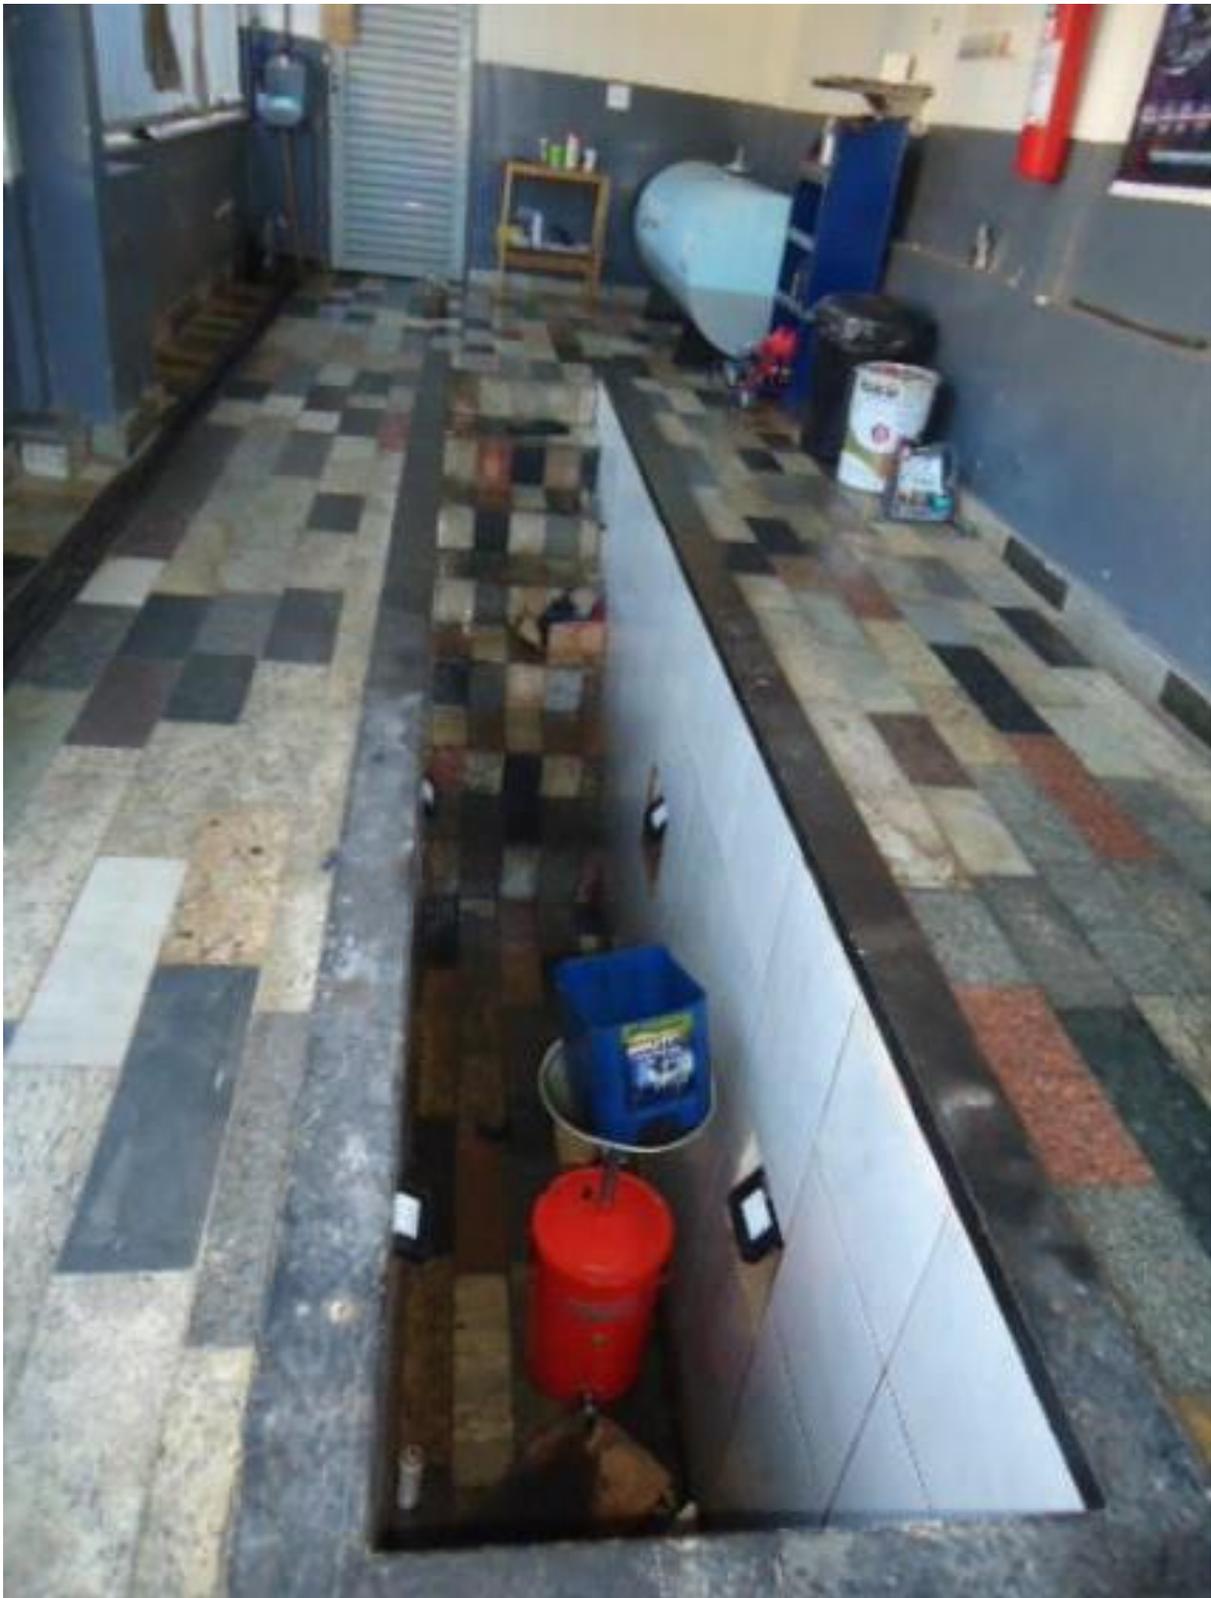
- A área de lavagem de veículos está desativada.
- A área de lubrificação de veículos é coberta, possui piso impermeável, dotada de canaletes (Figura 8);

**Figura 8** - Aspecto da área de lubrificação.

- O óleo usado e contaminado (OLUC) é armazenado em tanque aéreo localizado na área de lubrificação, portanto, em ambiente coberto e com canaleta (Figura 8);
- Os recipientes de óleo e demais resíduos de Classe I são separados e coletados por uma empresa especializada (Figura 9);

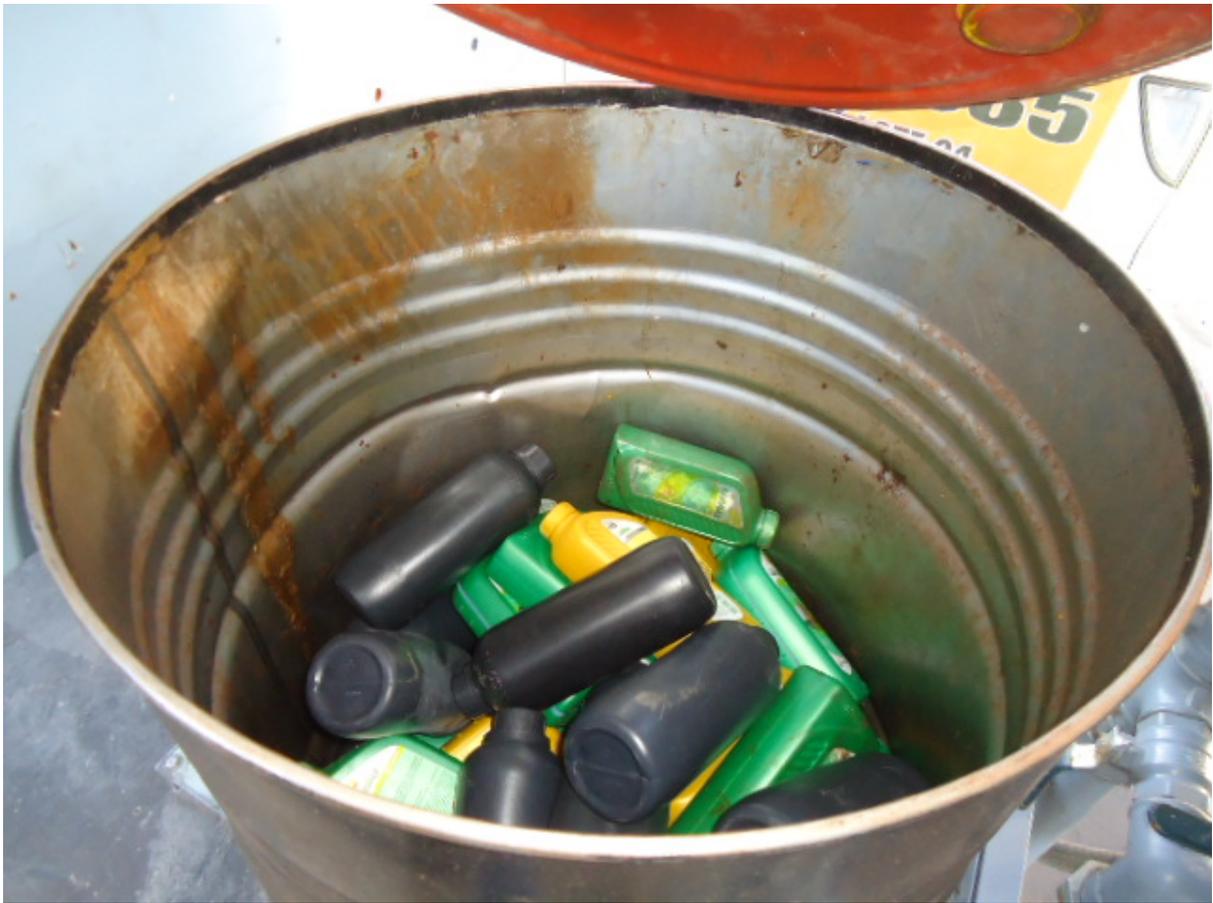
**Figura 9** - Tambor de descarte de recipientes e resíduos de classe I.

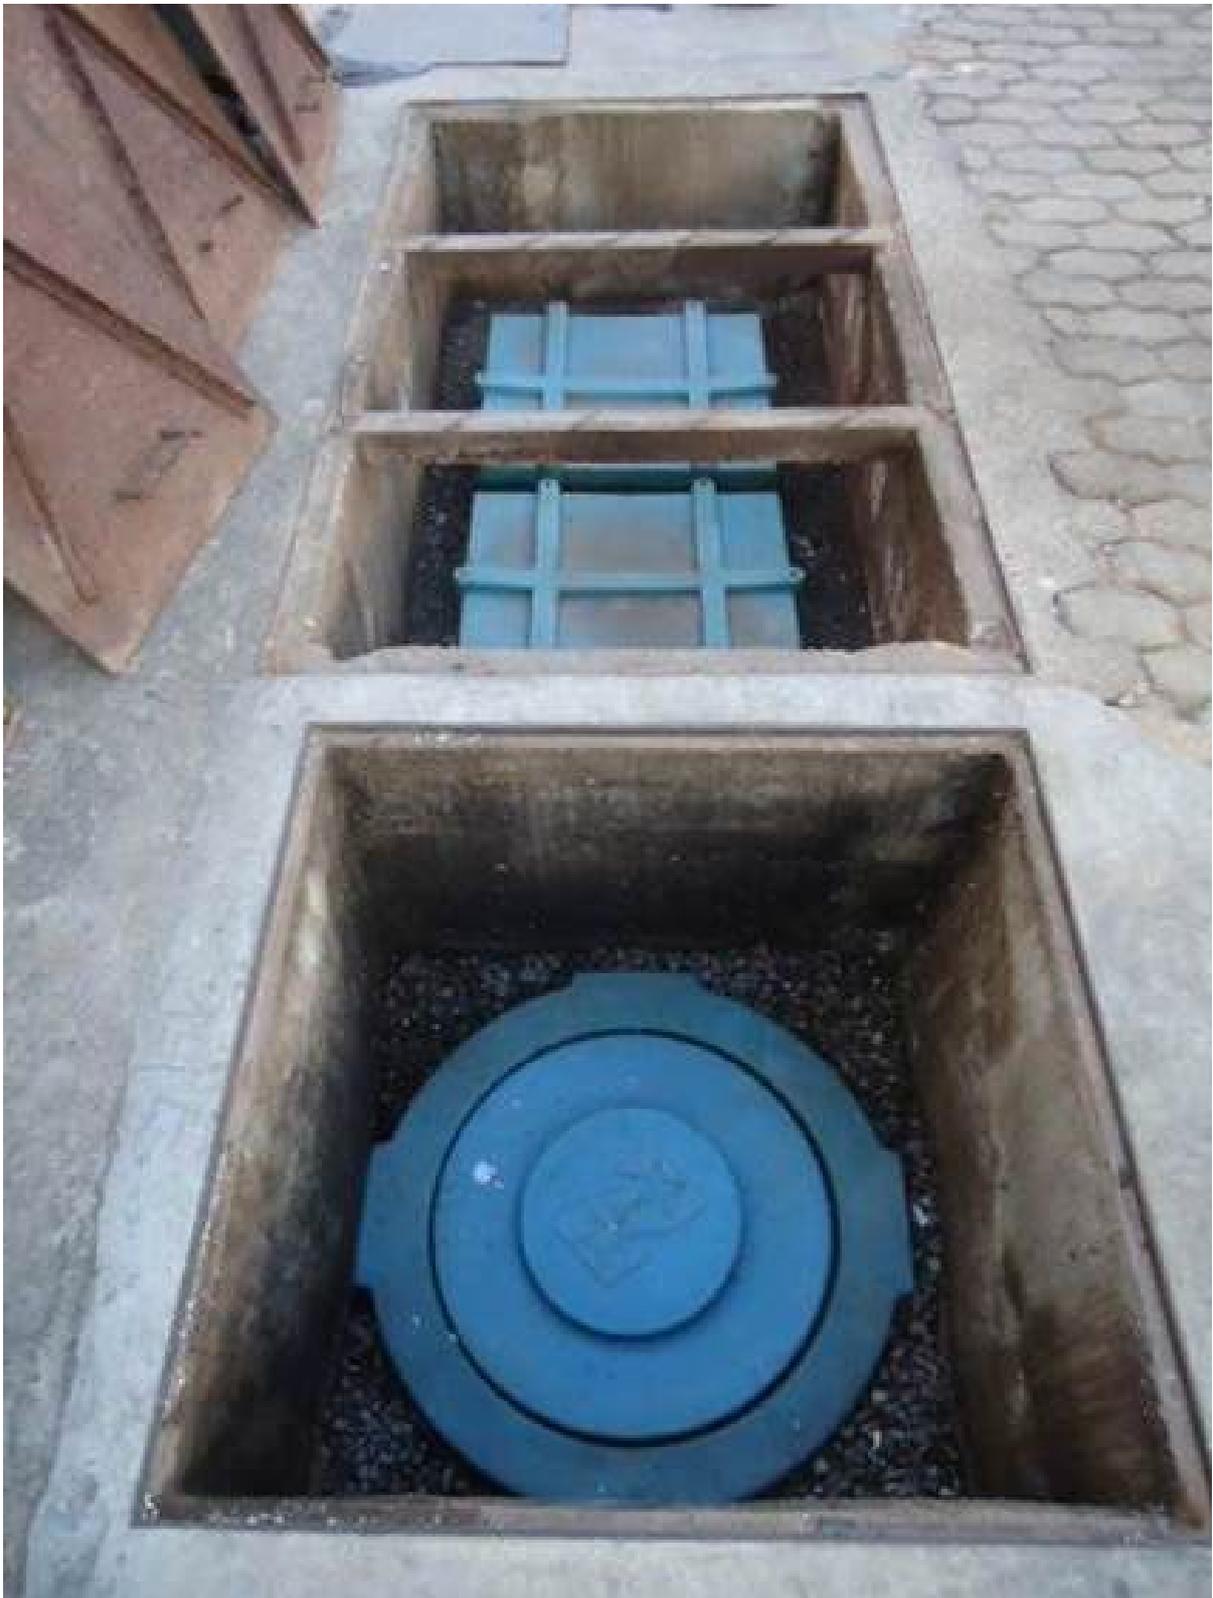
- O Posto possui 01(um) Sistemas Separadores de Água e Óleo (SAO), fabricado em pré-moldado; referente à pista de abastecimento e a área de lubrificação. Aparentemente e confirmando com os testes de coloração, o Sistema Separador de Água e Óleo está funcionando adequadamente (Figura 11);
- As placas coalescentes se encontrava soltas dentro do Sistemas Separadores de Água e Óleo (SAO) (Figura 12);
- Os canaletes estão adequados e abrangem toda a área necessária (Figura 13);
- O posto armazena GLP e não possui conveniência;
- O Posto é interligado com a rede de abastecimento de água e esgotamento sanitário da Companhia de Saneamento Ambiental do Distrito Federal (CAESB);

**Figura 10** - Sistema separador de água e óleo (SAO) da pista de abastecimento e da área de lubrificação.

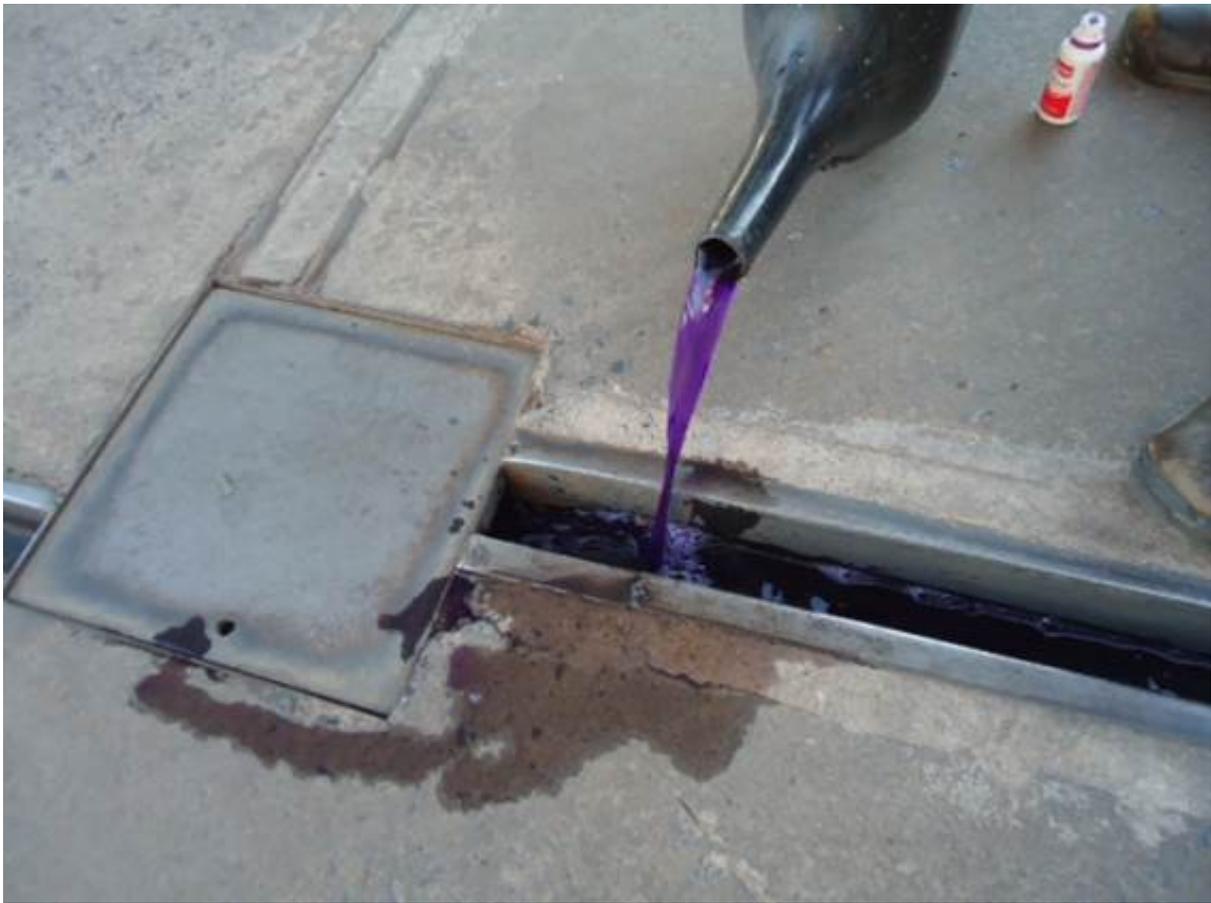
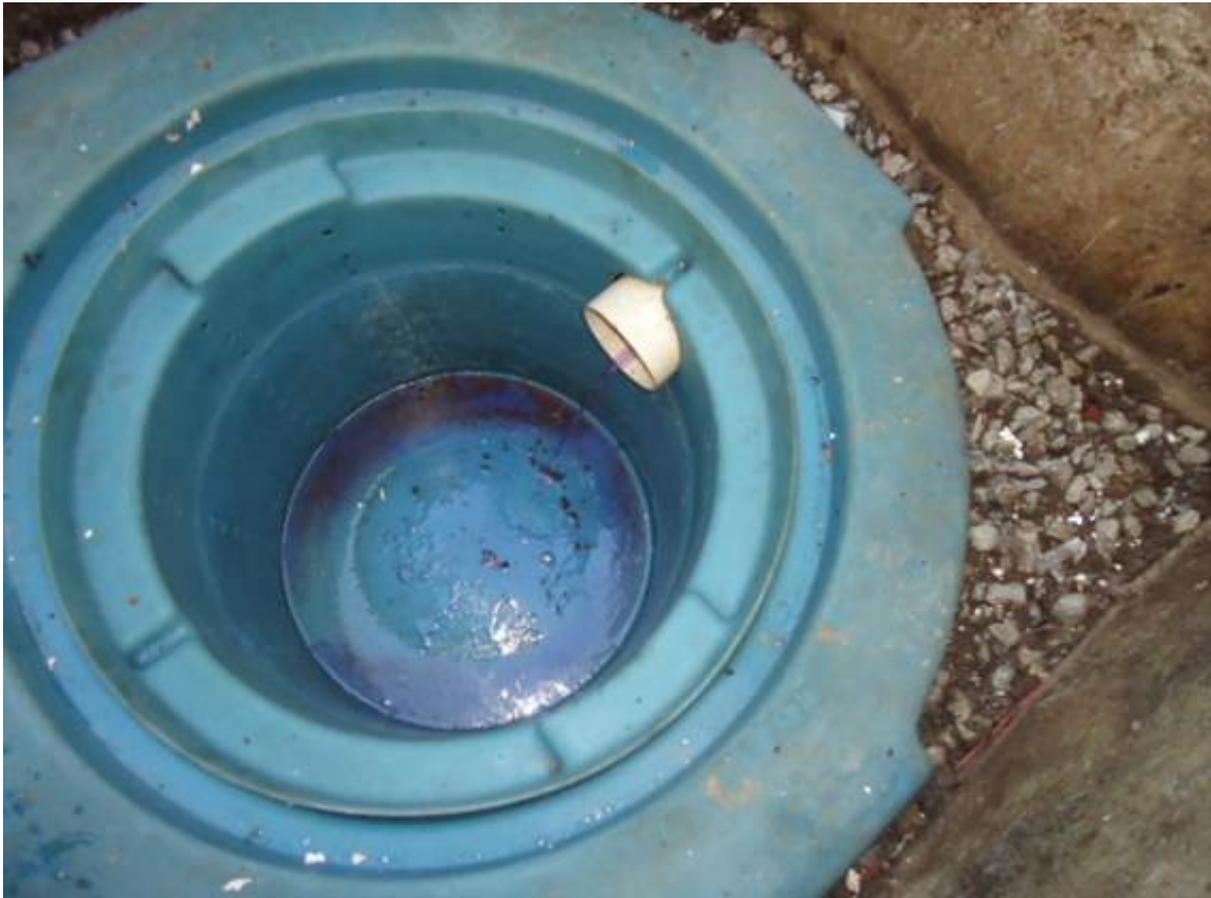
**Figura 11** - Teste de coloração comprovando o funcionamento do SAO

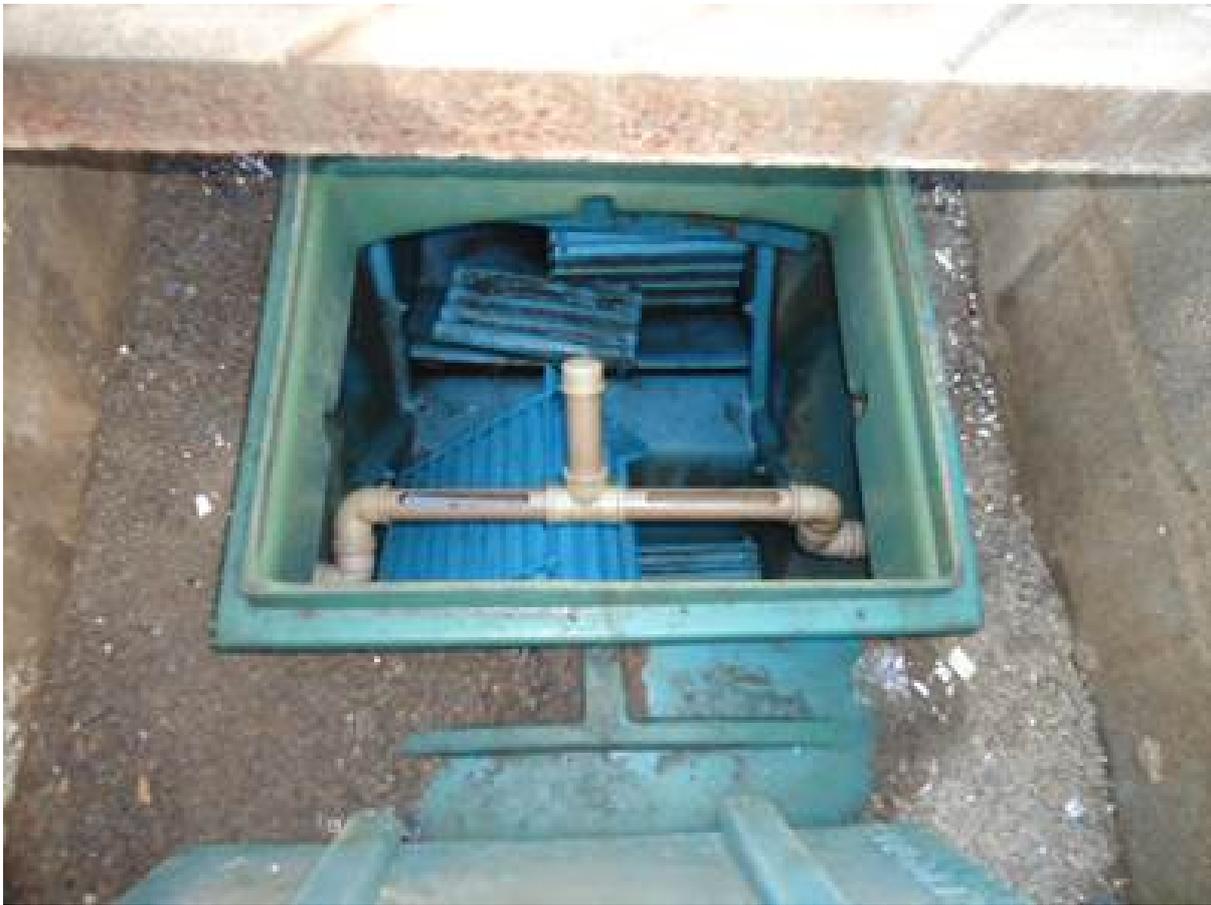
**Figura 12** - Placas coalescentes desprendidas dentro do Sistemas Separadores de Água e Óleo (SAO), que segundo informações e relatório fotográfico da Carta nº 8002241 já foram devidamente encaixadas.

7. Adequação do Sistema Separador de Água e Óleo. **Cumprido** - Foi apresentado relatório fotográfico e comprovado em vistoria a adequação do SAO.
8. Laudos de análises de efluentes líquidos dos SAOs. **Cumprido** - Foram apresentados os laudos de análise de efluentes líquidos dos SAOs.

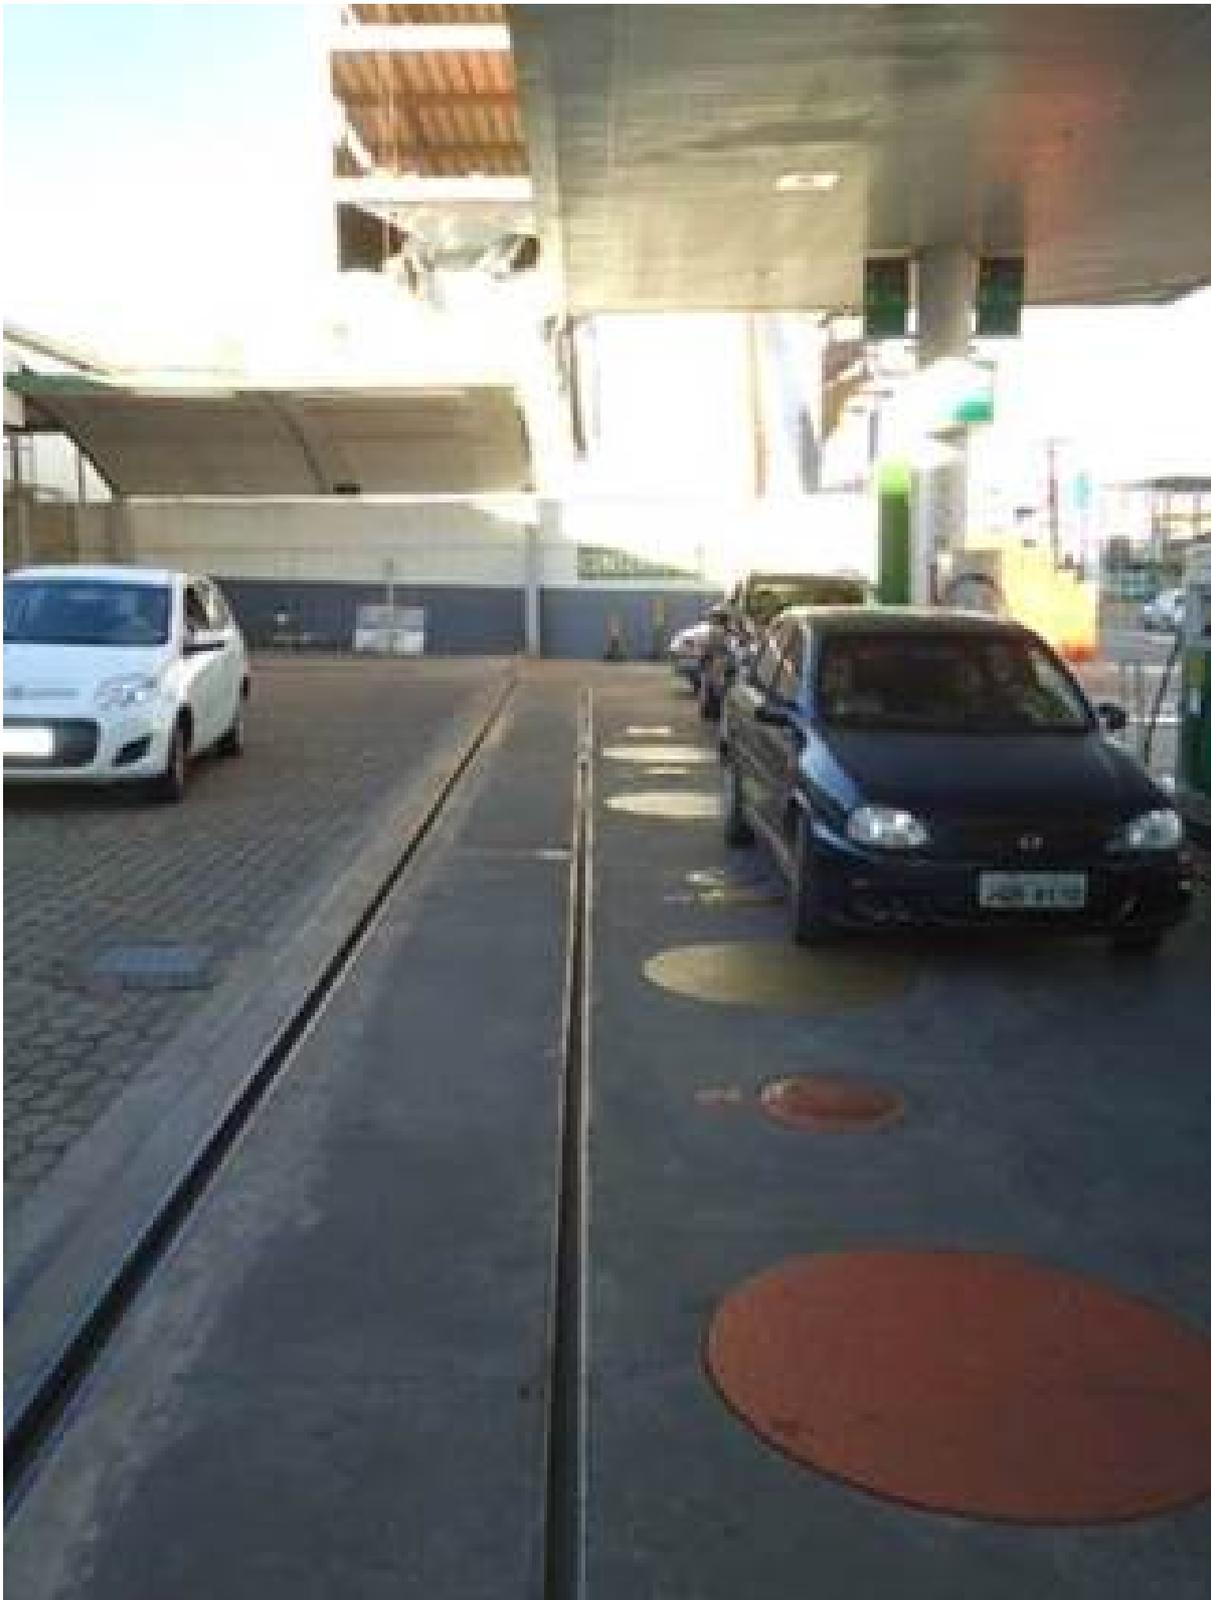
**Figura 13** - Canaletes da área da pista de abastecimento. Observa-se a presença de 2 (dois) sistemas de drenagem, sendo o (externo) responsável pela rede de águas pluviais e o (interno) responsável pela drenagem oleosa da pista de abastecimento.
