**GOVERNO DO DISTRITO FEDERAL**

INSTITUTO DO MEIO AMBIENTE E DOS RECURSOS HÍDRICOS DO DISTRITO FEDERAL

Parecer Técnico SEI-GDF n.º 87/2018  
- IBRAM/PRESI/SULAM/COIND/GEINP**Processo nº: 0190.000.032/2003****Interessado:** So Car Derivados de Petróleo Ltda**CNPJ:** 00.603.886/0001-68**Endereço:** Avenida Goiás 54 lote 02 Planaltina RA VI**Coordenadas Geográficas:** 15º37'16.79"S;47º39'32.23"O**Atividade Licenciada:** Posto Revendedor de Combustível e Lubrificação de Veículos**Prazo de Validade:** 2 anos**Compensação:** Ambiental (X) Não ( ) Sim - Florestal (X) Não ( ) Sim**1. INTRODUÇÃO**

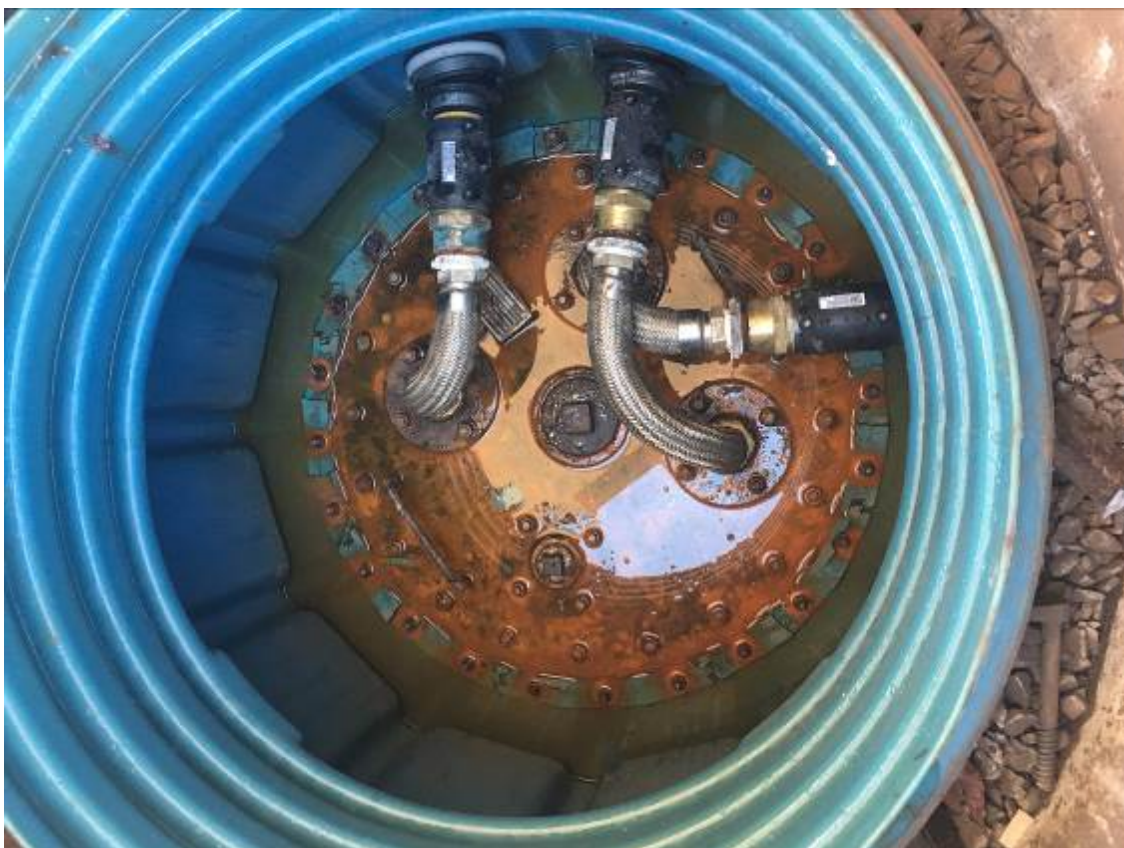
- A área de abastecimento é coberta e o piso é em concreto liso apresentando algumas rachaduras. O empreendimento é dotado de 06 (seis) tanques subterrâneos de armazenamento de combustível localizados sob a cobertura, todos plenos e de parede simples. Há duas ilhas, cada uma com 2 (duas) unidades de abastecimento e 04 (dois) bicos injetores cada unidade, totalizando 16 bicos. As unidades possuem *check-valve*.
- Os tanques são de parede simples e foram fabricados em 1999 de acordo com a placa de identificação. As tubulações do Sistema de Armazenamento Subterrâneo de Combustíveis (SASC) são confeccionadas em PEAD; Possui válvulas antitransbordamento (Figura 2 );

**Figura 2** - Bacia de contenção do Tanque evidenciando a ausência de manutenção periódica

16. Deverá ser instalado monitoramento intersticial para controle de estoque e vazamento de combustíveis, conforme ABNT/NBR 13.786;
17. Instalar acessos à boca de visita nos tanques, como também, câmaras de contenção construídas em polietileno de média densidade (PEMD), de acordo com a norma da ABNT/NBR 15.118;

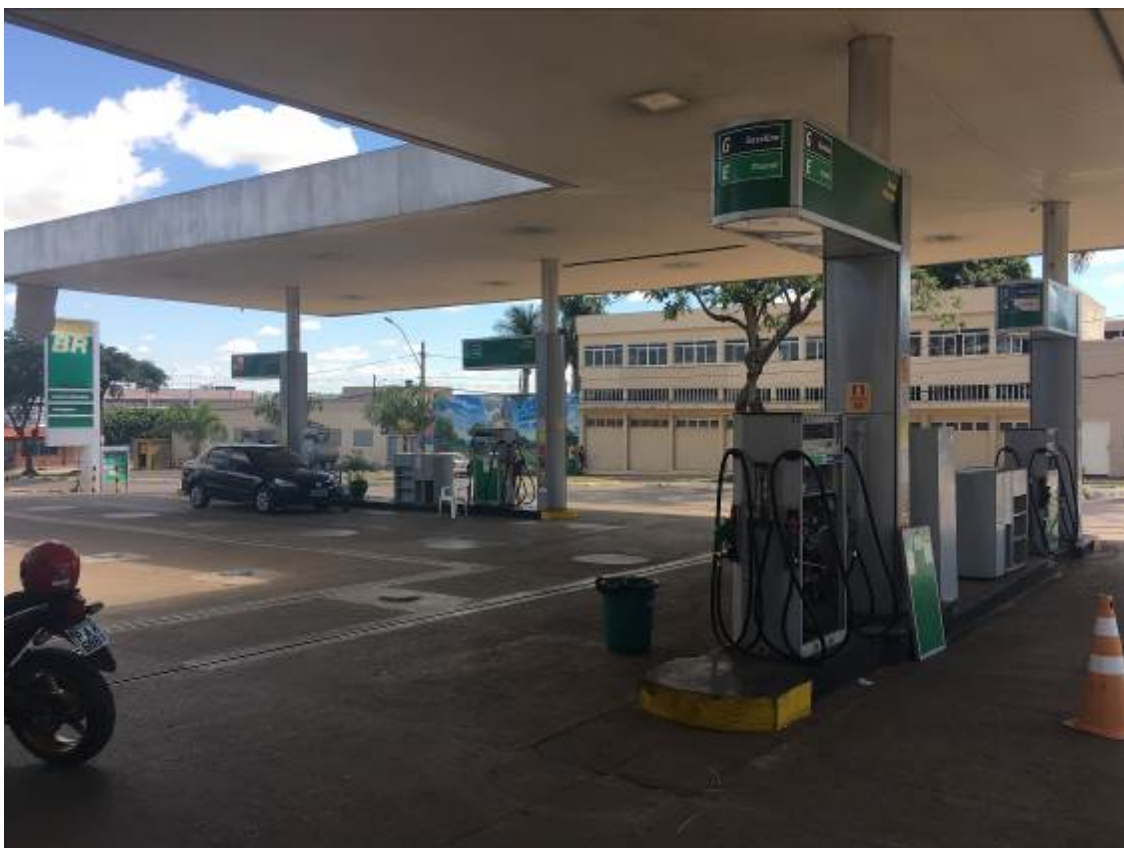
- Os tanques não são equipados com monitoramento intersticial e o controle de estoque é manual.
- A área de abastecimento possui piso impermeável e com presença de rachaduras. O posto possui grelha de águas pluviais, os canaletos não circundam toda a área necessária, estão sob a parte coberta e direcionada ao SAO (Figura 3 );

**Figura 3** - Área de abastecimento com piso impermeável e com rachaduras.

18. Refazer **TODO** o Sistema de Drenagem Oleosa - SDO conforme a Norma ABNT NBR 14.605;
19. **ADEQUAR os canaletes de contenção de efluentes das áreas de abastecimento e lubrificação de veículos**, devem ser colocadas sob a área de abrangência da cobertura e ligadas ao sistema separador de água e óleo (SAO), de acordo com **Normas da ABNT/NBR 14.6052;**

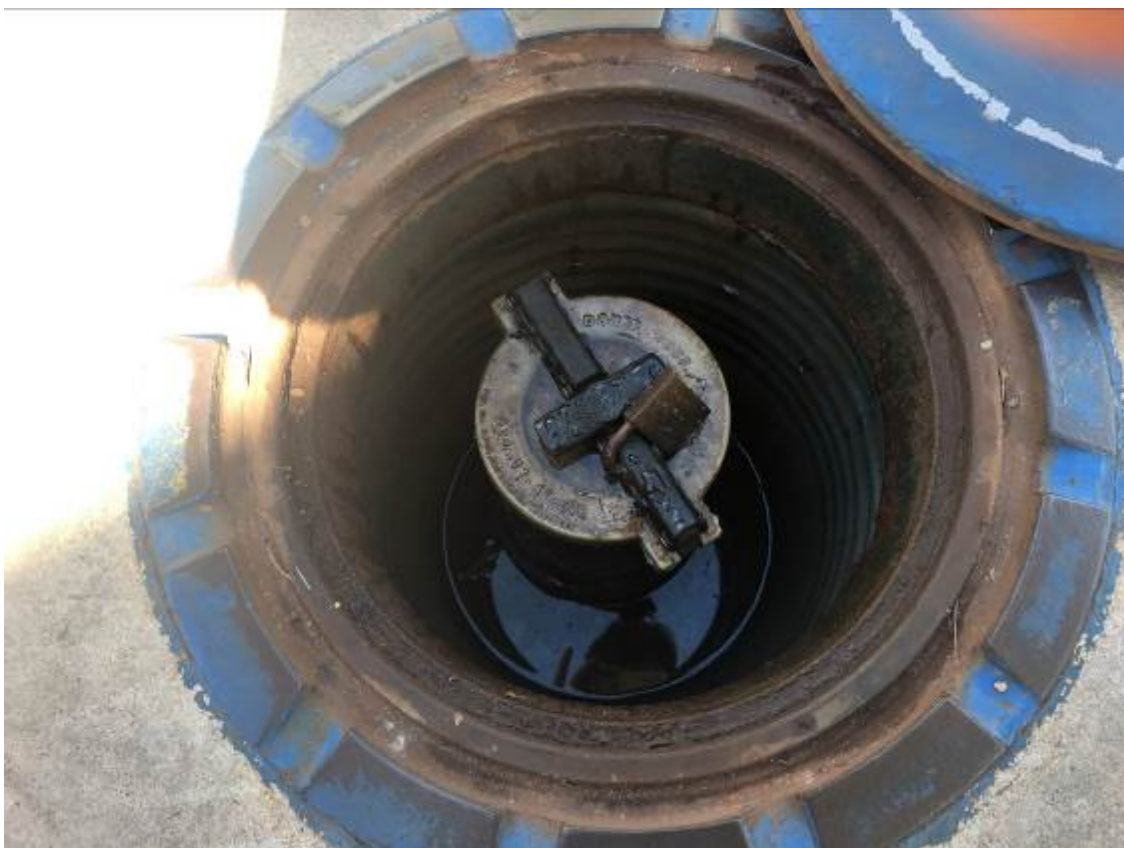
- Há acesso à boca de visita em todos os tanques, dotados de câmara de contenção (“sump” do tanque), que na ocasião **não** se encontravam com manutenção adequada, havendo presença de óleo, água e sujeiras.
- O empreendimento possui 06 (seis) descargas seladas à distância, dotadas de câmara de contenção e estavam com manutenção inadequada. Essas descargas são circundadas por canaletes de contenção (Figura 5 ), havendo indícios de que estão conectadas ao Sistema SAO;

**Figura 4** - Descarga selada à distância com acúmulo de água e substância oleosa, evidenciando a ausência de manutenção.

22. As unidades abastecedoras deverão ter instaladas válvulas de retenção na linha de sucção (“*check valve*”), conforme ABNT/NBR 13.783 e 13.786;
23. As descargas seladas e unidades de abastecimento deverão ter instaladas câmaras de contenção, conforme Norma ABNT NBR 13.783 e 13.786;

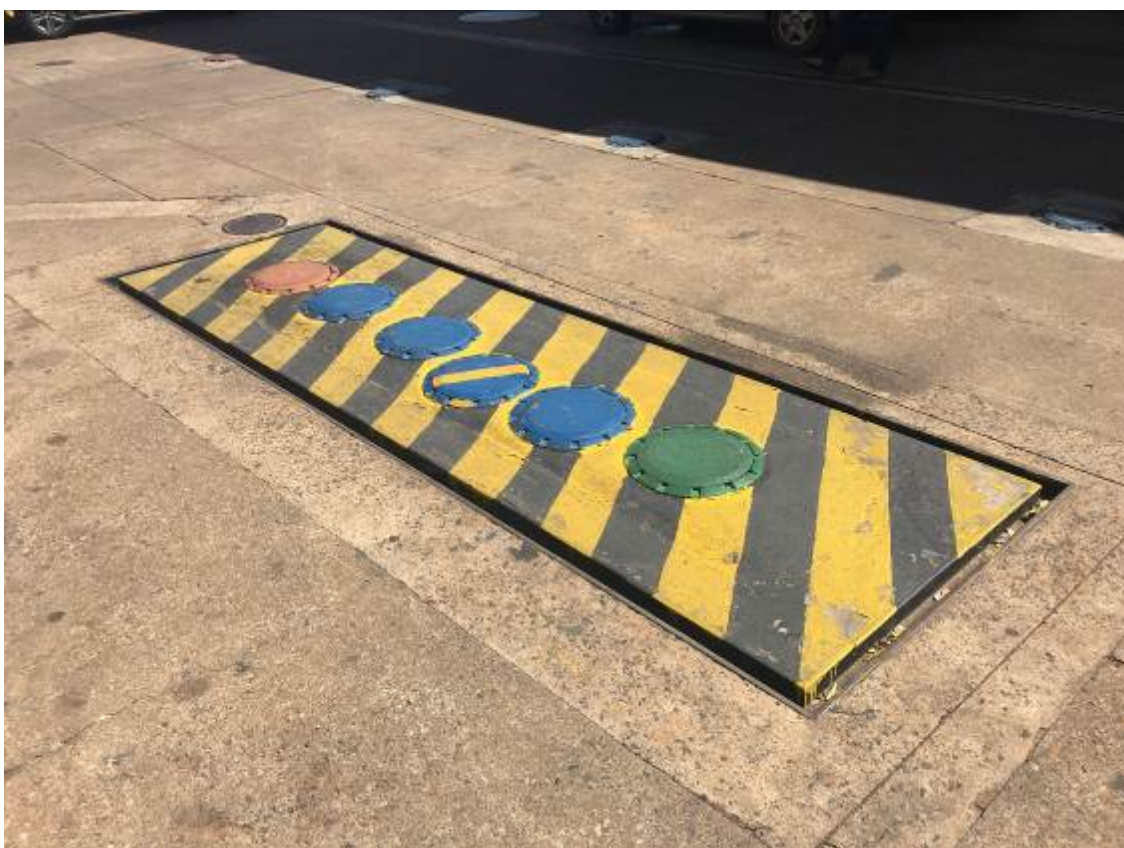
**Figura 5** - Descargas seladas à distância, circundadas por canaletes.

25. No caso das descargas seladas à distância não possuírem válvulas anti-transbordamento, instalar canaletes de contenção circundando as descargas seladas à distância e direcionar os efluentes gerados para o sistema separador de água e óleo, conforme preconiza a ABNT NBR 14.605-2 (caso venham a ser instaladas);

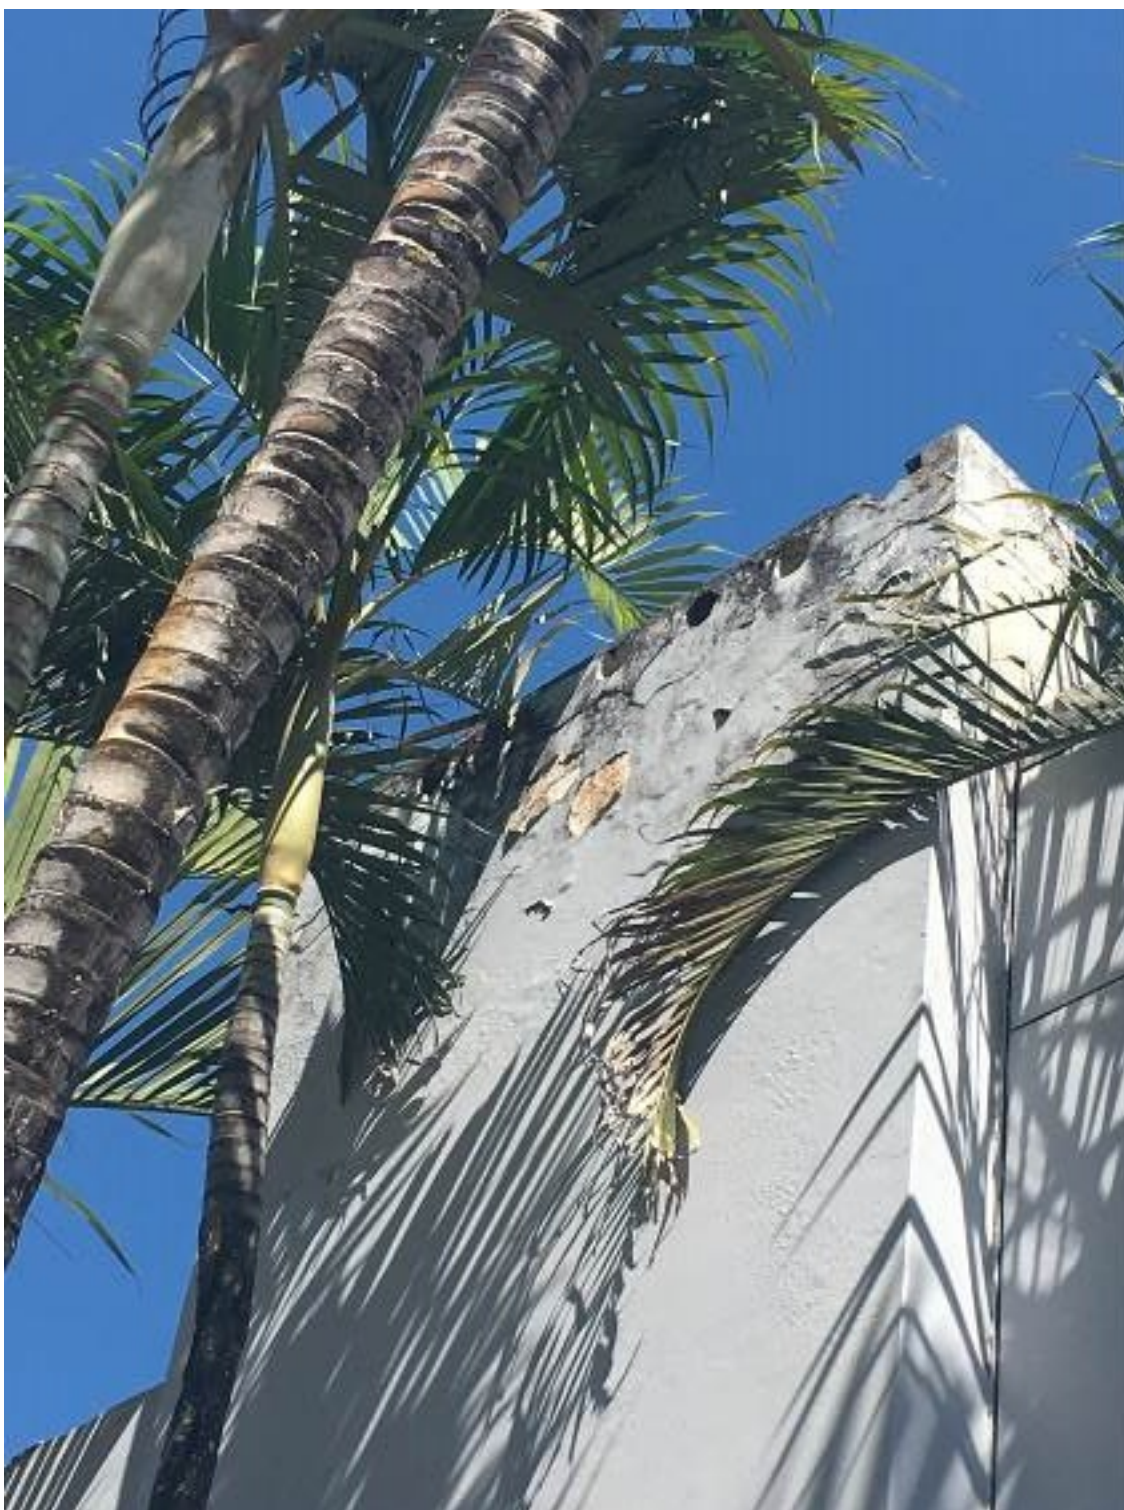
- Os 6 (seis) respiros dos tanques **não** possuem terminais corta-chamas instalados e não respeitam o raio esférico livre de 1,5 m e altura mínima de 3,70 m, conforme determina a ABNT/NBR 13.783 (Figura 6);

**Figura 6** - Respiros dos tanques em desconformidade com a norma vigente.

24. **ADEQUAR os respiros. Os terminais corta-chama nos respiros dos tanques deverão ser conforme a Norma ABNT/NBR 13.783**, o ponto extremo da tubulação de respiro deve ficar no mínimo a 1,50 m de raio esférico de qualquer edificação (...) e a uma altura mínima de 3,70 m da pavimentação”);

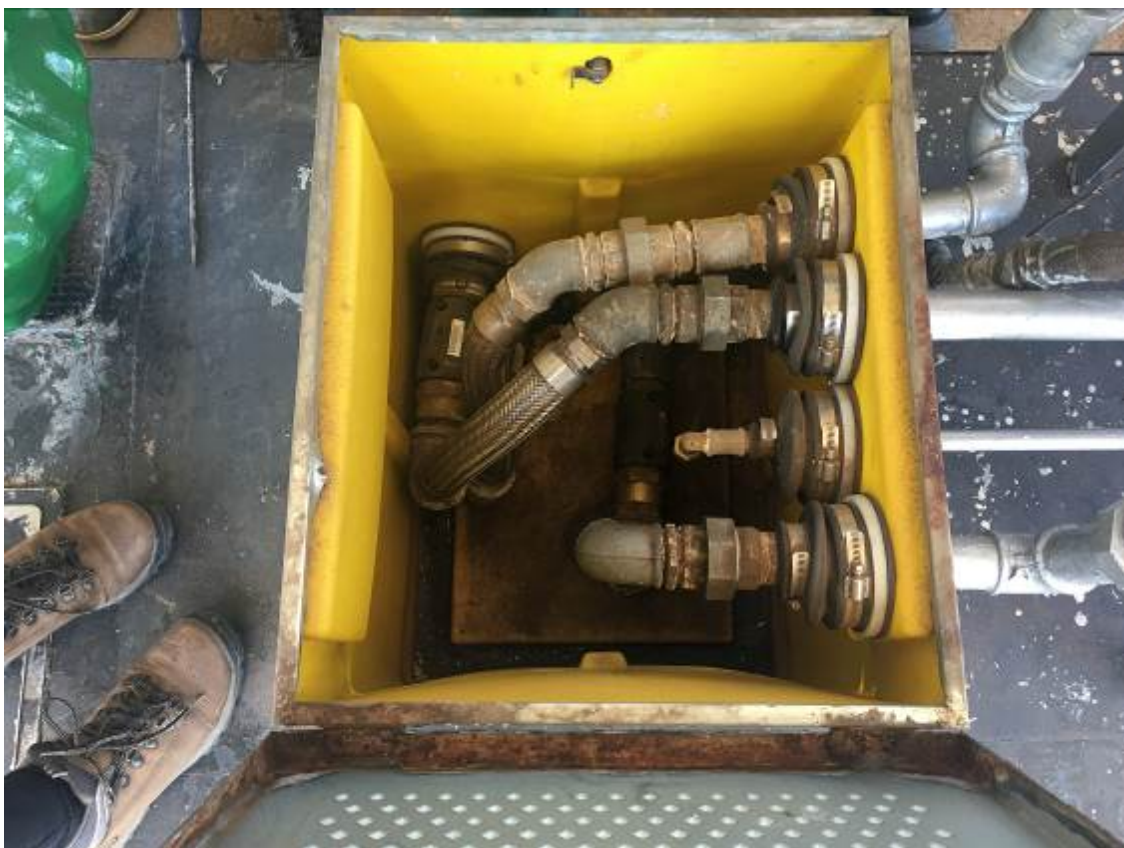
- O empreendimento possui uma unidade de filtragem de Diesel, dotada de câmara de conecção (“sump” de filtro), não apresentava vazamento. As tubulações do filtro de óleo diesel são metálicas. ( Figura 7);

**Figura 7** - Câmara de contenção da unidade de filtragem de diesel.

21. Instalar câmara de contenção no filtro de óleo de diesel (“*Sump*” de filtro), conforme a norma ABNT/NBR NBR 13.783 e 13.786 (caso venha a ser instalada unidade de filtragem);

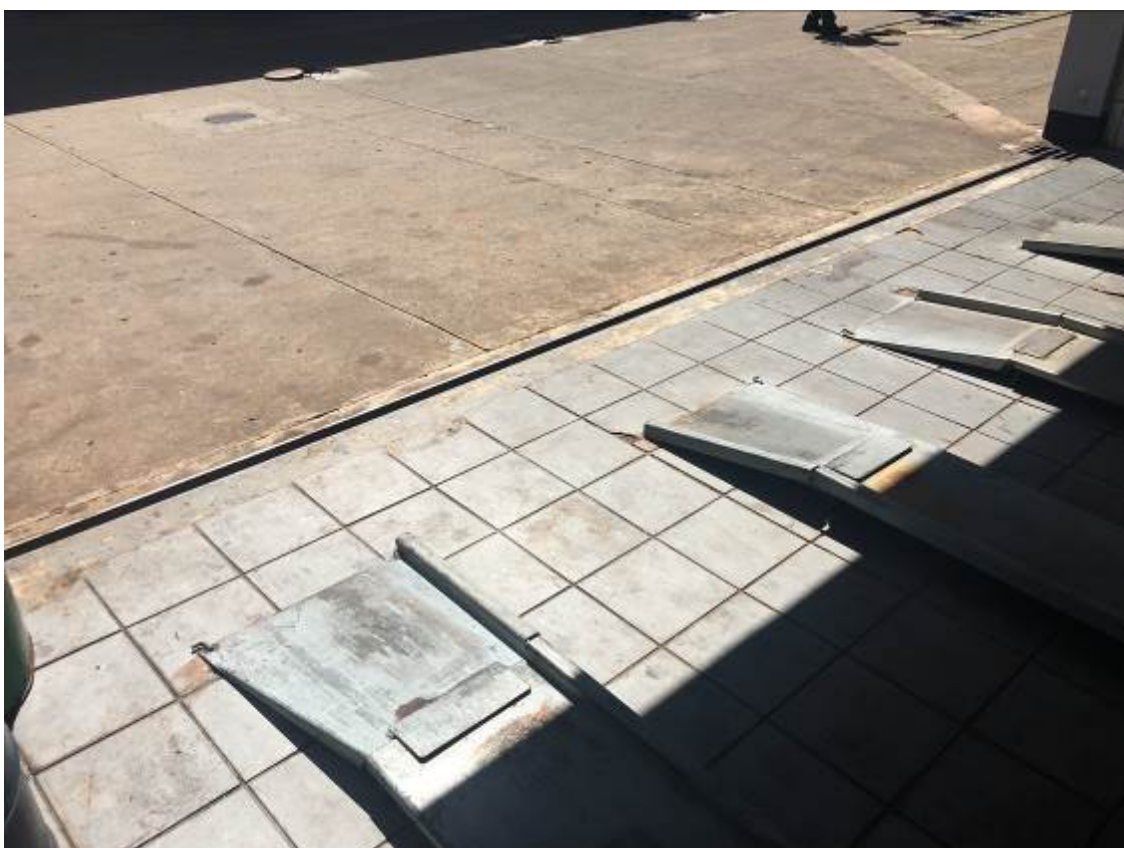
- A área de lavagem de veículos está desativada.
- A área de lubrificação de veículos é coberta, possui piso impermeável com rachaduras, dois elevadores de lubrificação, dotada de canaletas (Figura 8);

**Figura 8** - Área de lubrificação

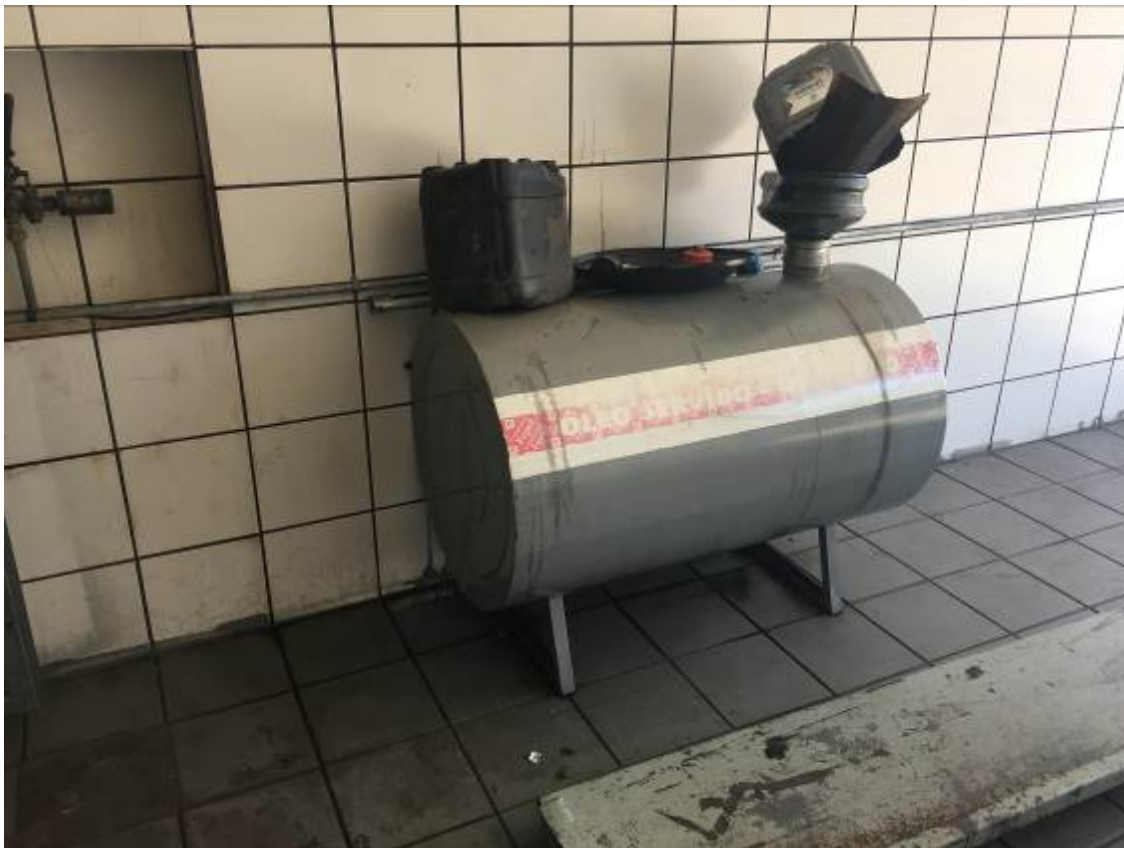
- O óleo usado e contaminado (OLUC) é armazenado em tanque aéreo localizado na área de lubrificação, portanto, em ambiente coberto e com canaleta (Figura 9);
- Os recipientes de óleo e demais resíduos de Classe I são separados e coletados por uma empresa especializada (Figura 10);

**Figura 9** - Tanque aéreo de armazenamento de óleo usado e contaminado.

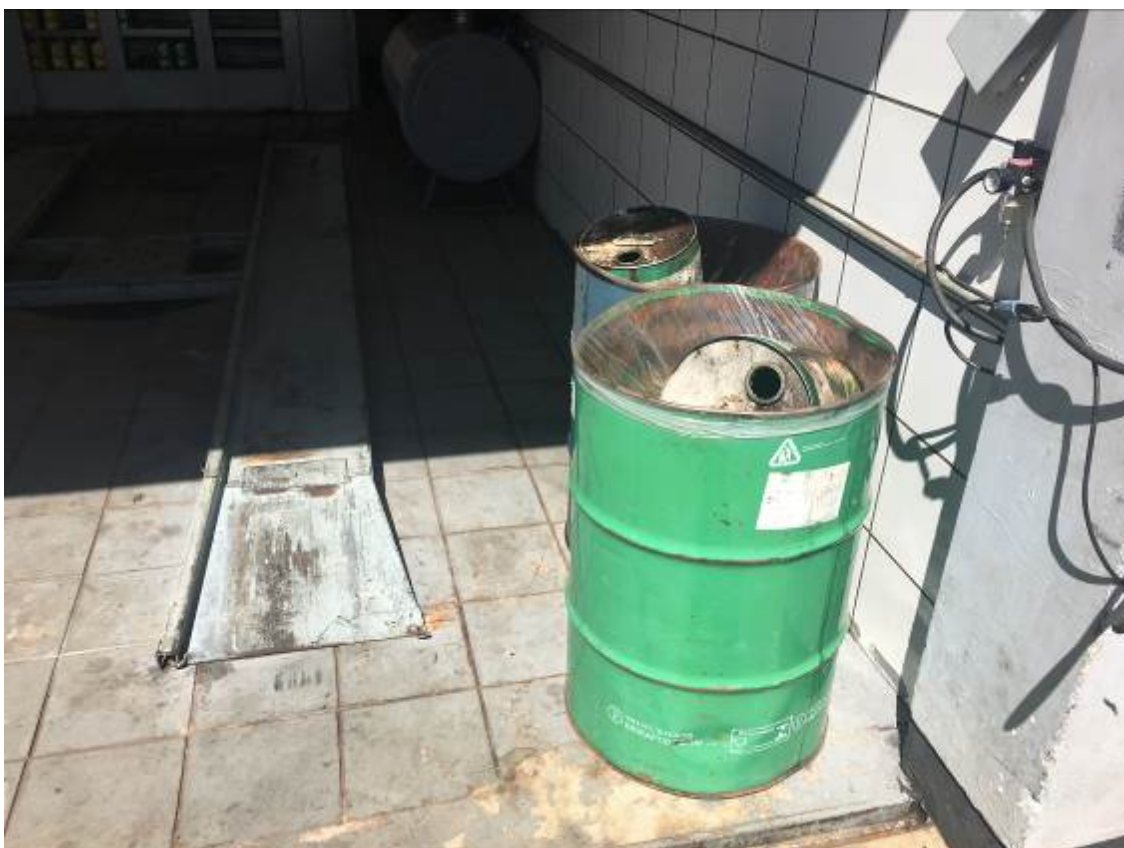
**Figura 10** - Tambor de descarte de recipientes e resíduos de classe I.

26. Os vasilhames de óleo lubrificante devem ser armazenados em **local coberto e circundado por canaletes**.
27. A empresa que irá executar a obra deverá ter certificado emitido pelo INMETRO ou empresa por ele certificada, quanto à instalação e manutenção dos equipamentos e sistemas, ou declaração da certificadora informando que a mesma encontra-se em processo de certificação;

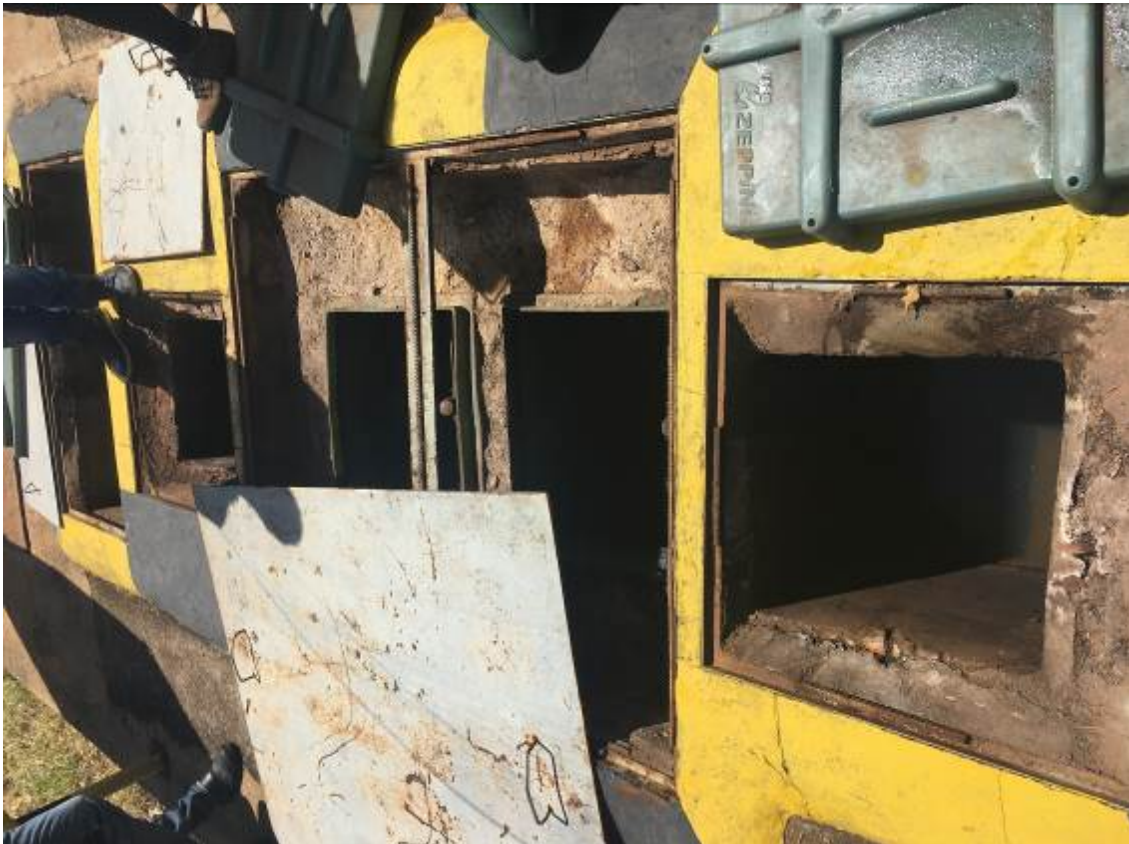
- O Posto possui 02 (dois) Sistemas Separadores de Água e Óleo (SAO) mistos, sendo as caixas separação de água e óleo e coleta de óleo pré-moldadas e as caixas de amostragem e de areia em alvenaria; um da área de lavagem que esta desativada, e outro referente à pista de abastecimento e a área de lubrificação, aparentemente e confirmando com os testes de coloração o Sistema Separador de Água e Óleo **não está funcionando** adequadamente (Figura 11 ).
- Os canaletes não estão adequados e não abrangem toda a área necessária; ( Figura 12);
- O posto não armazena GLP e a área e conveniência encontra-se funcionando;
- O Posto é interligado com a rede de abastecimento de água e esgotamento sanitário da Companhia de Saneamento Ambiental do Distrito Federal (CAESB);

**Figura 11** - Sistema separador de água e óleo (SAO) da pista de abastecimento e da área de lubrificação.

20. **ADEQUAR o sistema separador de água e óleo (SAO)**, o mesmo deverá estar conforme a norma **ABNT NBR 14605-2 e os padrões estabelecidos pela CAESB;**

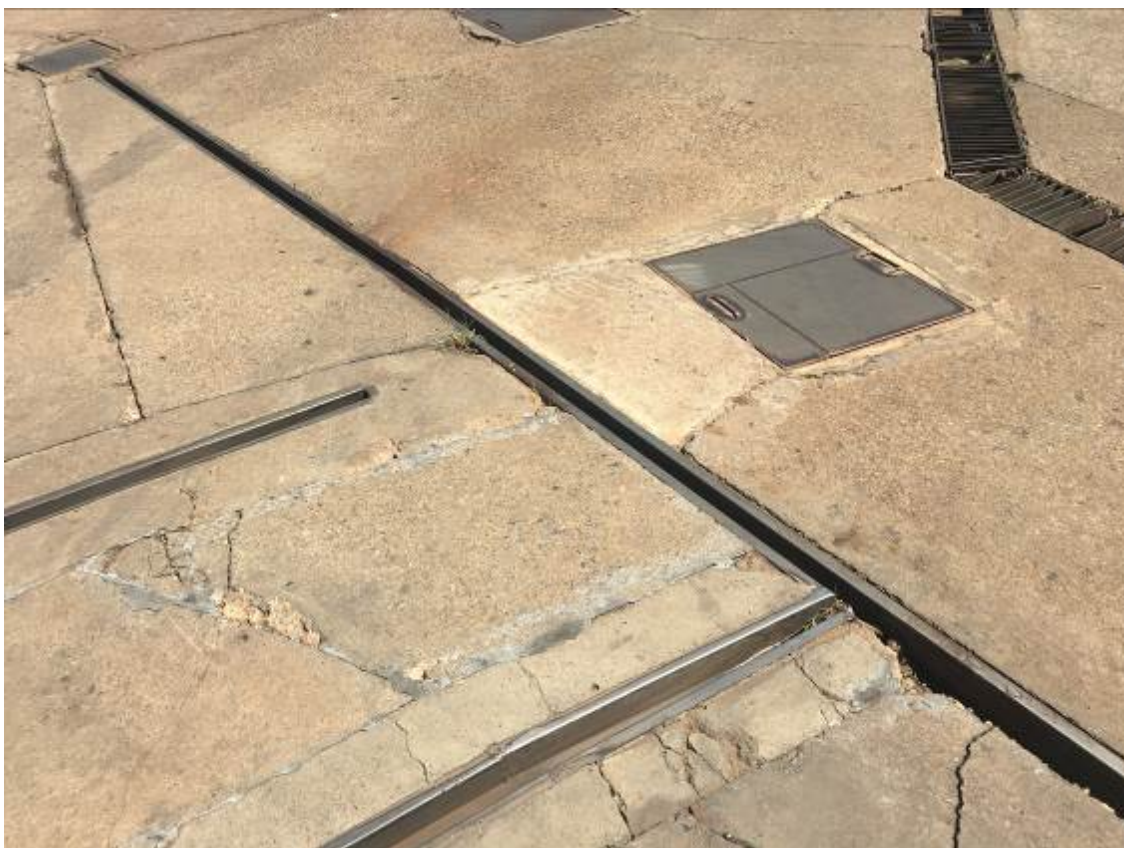
**Figura 12** - Canaletes fora do padrão exigido pela norma vigente.

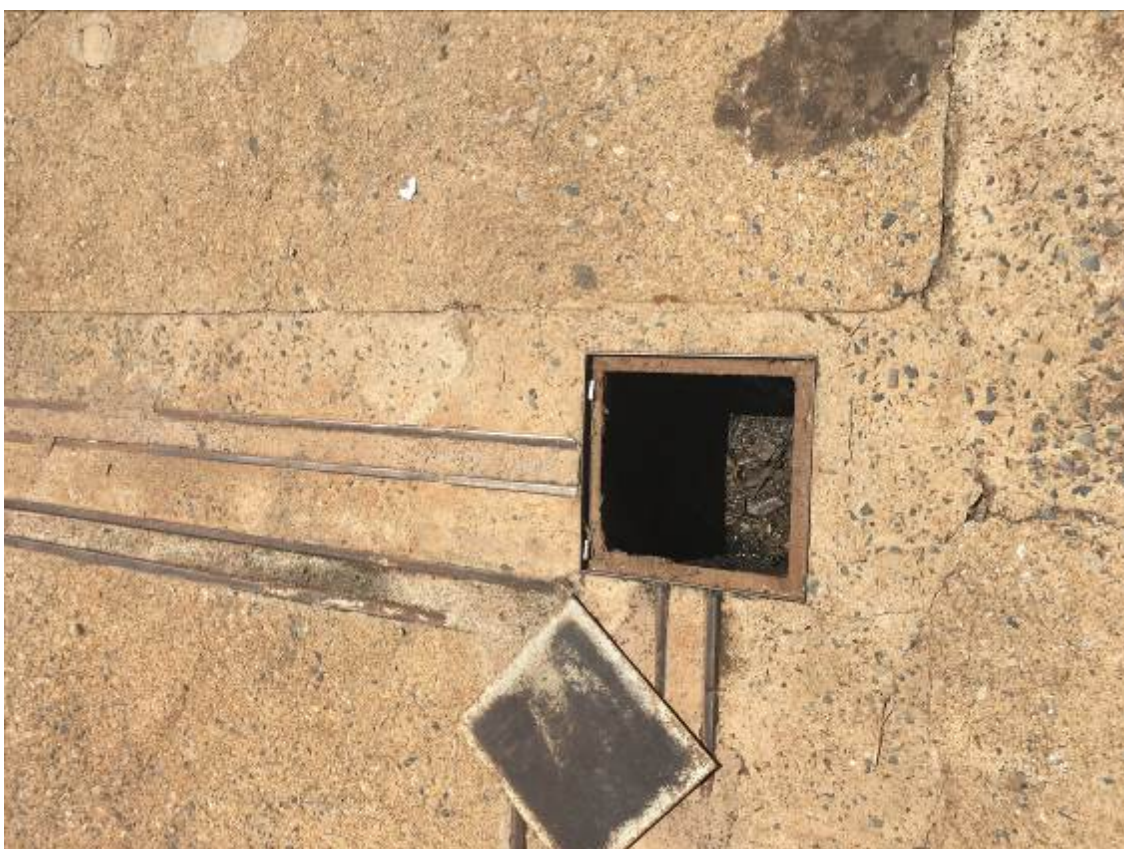
**Figura 13** - Caixa de passagem de óleo intupida, impedindo a passagem e evidenciando a falta de manutenção.
