Parecer Técnico SEI-GDF n.º 37/2018 - IBRAM/PRESI/SULAM/DILAM-

**Empreendedor:** Posto de petróleo Samambaia LTDA

**Atividade Licenciada:** Posto Revendedor de Combustível

**Tipo de Licença:** Licença de Operação

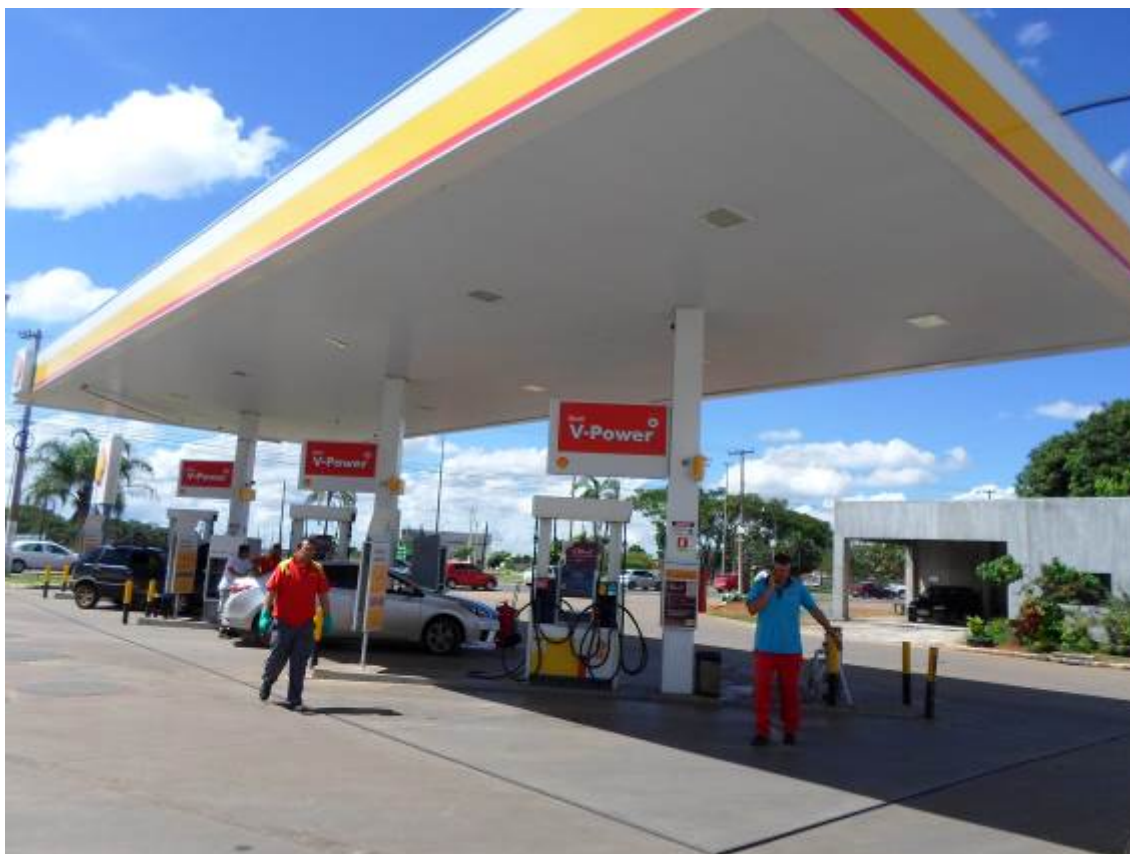
Consta no empreendimento uma pista de abastecimento, com cobertura e devido recuo de 0,50 metros, o piso de concreto que apresentava algumas fissuras. A pista é circundada por canaletes direcionados ao SAO. Todas as unidades de abastecimento são equipadas com câmara de contenção (*Sump de bomba*) e apresentam tamanho ideal com relação às projeções das tubulações e são equipadas com válvula de retenção junto à bomba (*Check Valve*). O filtro de diesel apresenta condição dentro do exigido, o estabelecimento contém 1 (um) filtro de diesel e 1 (uma) câmara de contenção para unidade de filtragem. Existem 3 (três) ilhas, sendo que cada ilha é dotada de 1 unidade abastecedora 1 com 4 bicos e 2 com 6 bicos injetores de combustível, e 1 (um) filtro de diesel.

**Figura 1.** Aspecto geral do posto, pista de abastecimento e das unidades Abastecedoras.

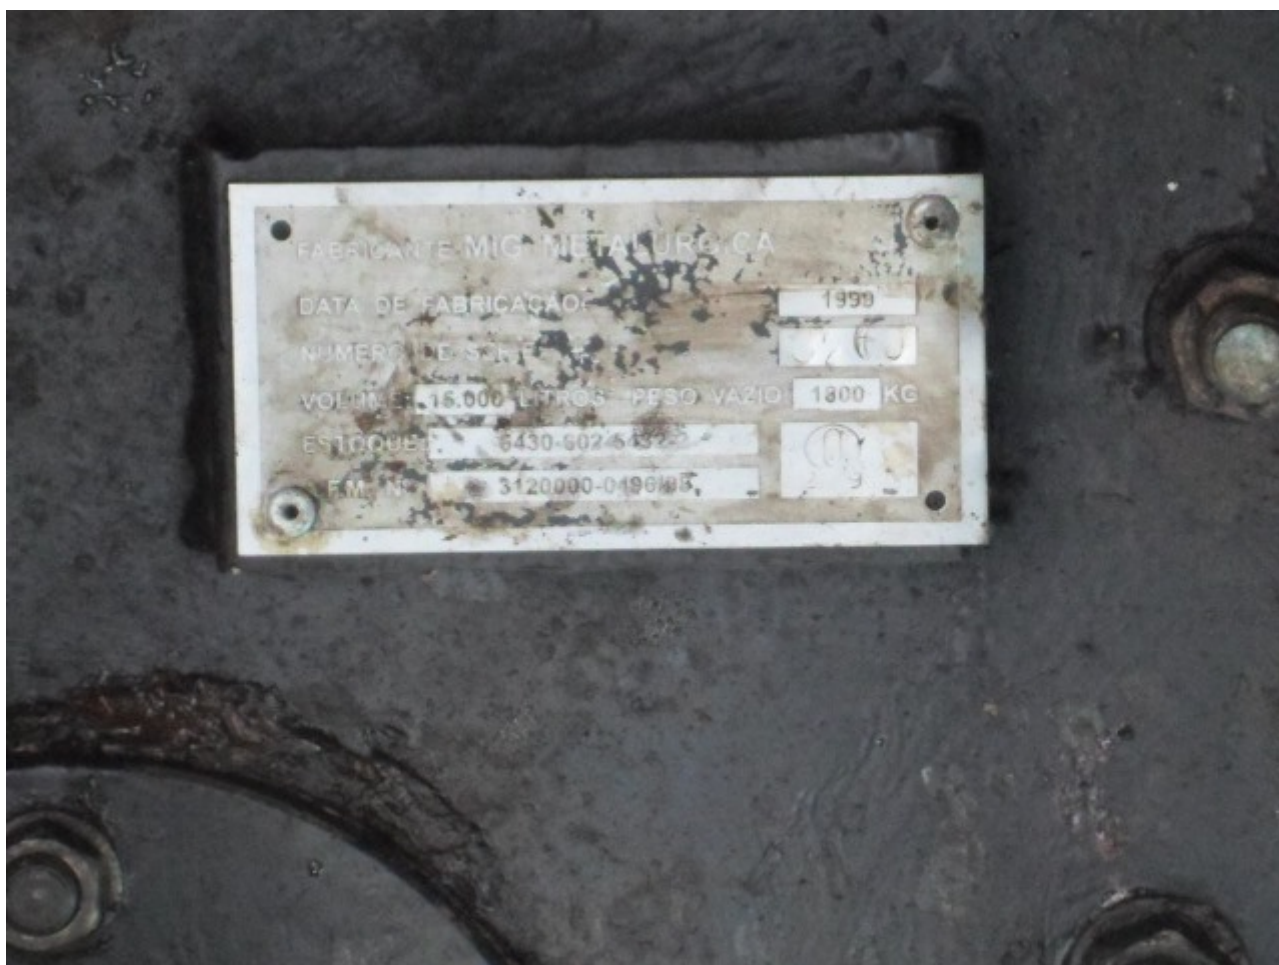
**Figura 2.** Placa de identificação de um dos SASC.

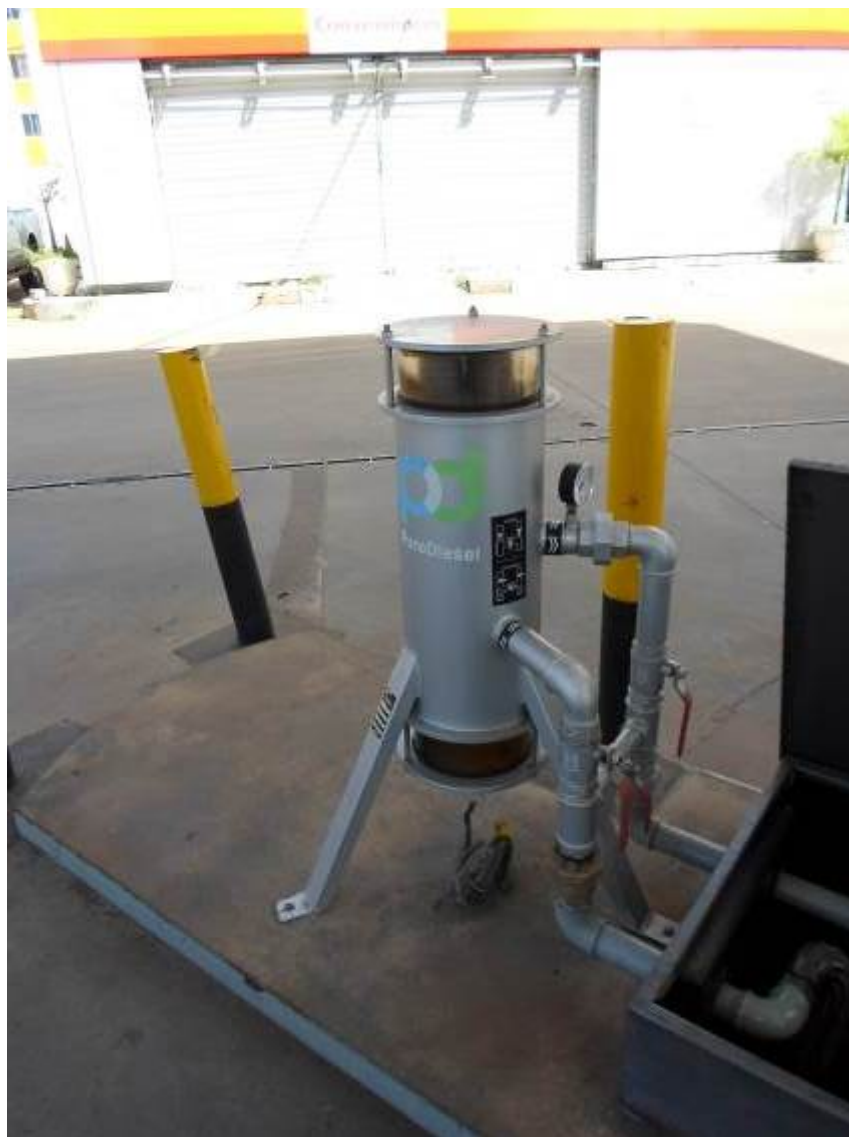
**Figura 3.** Aspecto do filtro de Diesel localizado na pista de abastecimento e circundado por canaletes.

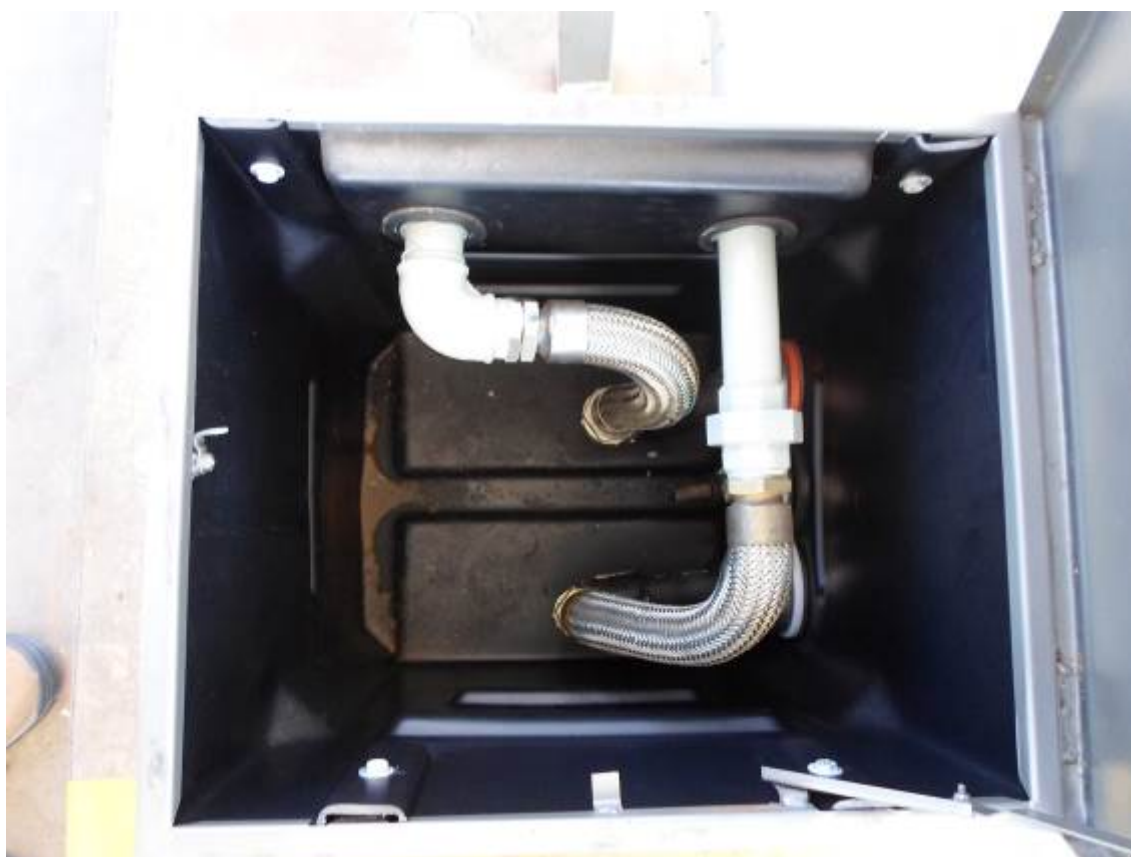
**Figura 4.** Câmara de Contenção para Unidade de Filtragem de Diesel, localizada na pista de abastecimento.

Observa-se a necessidade de manutenção operacional constante conforme exige a tabela 1 da ABNT NBR 15594-3:2008

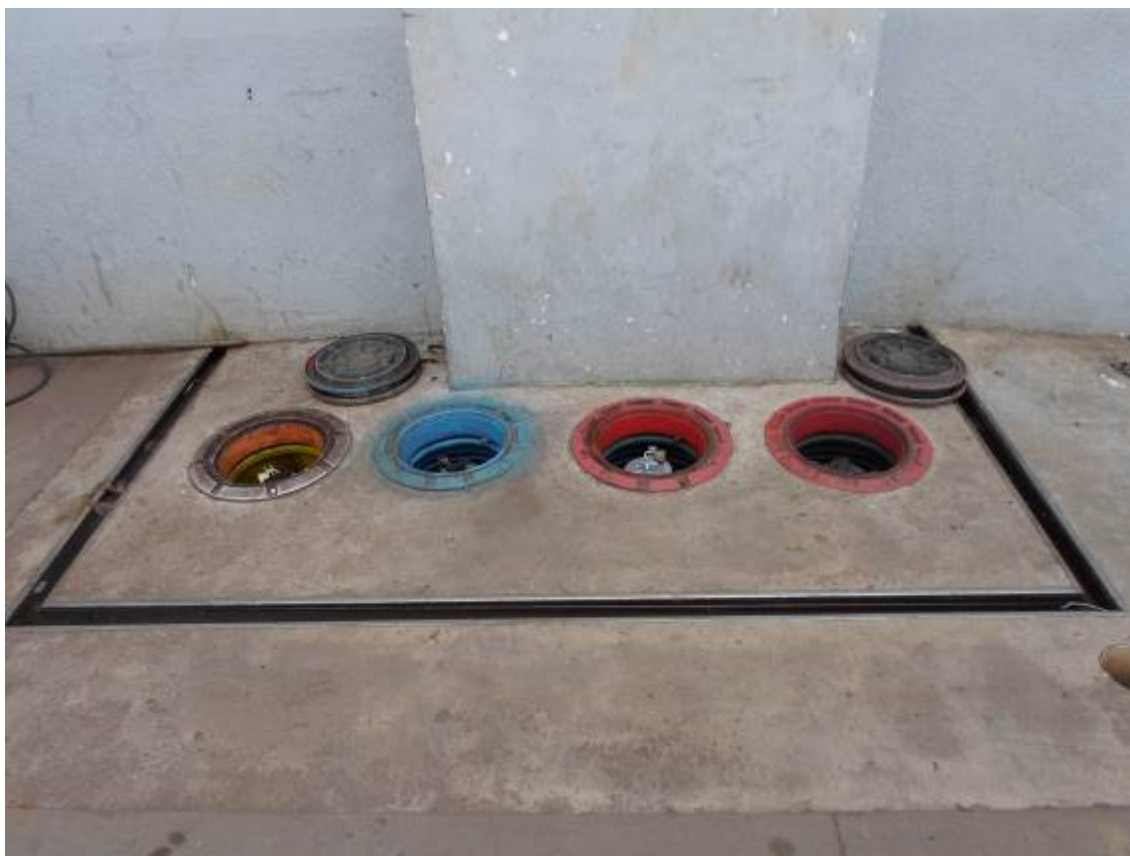
Toda a área de descarga selada à distância conta com canaletes e estão com boa manutenção.

**Figura 5.** Descarga selada à distância circundada por canaletas. Observa-se a necessidade de manutenção no interior do *sump*.

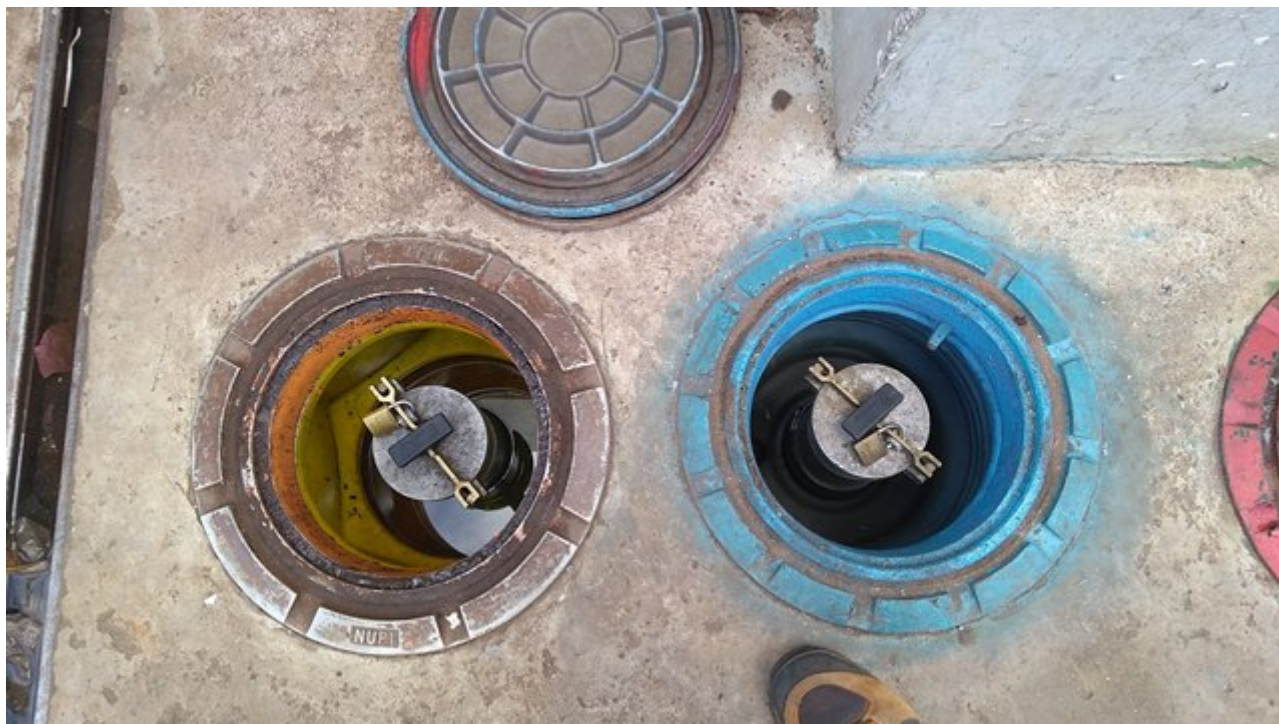
**Foto 6.** Detalhe das descargas seladas à distância. Observa-se a necessidade de manutenção no interior do *sump*.

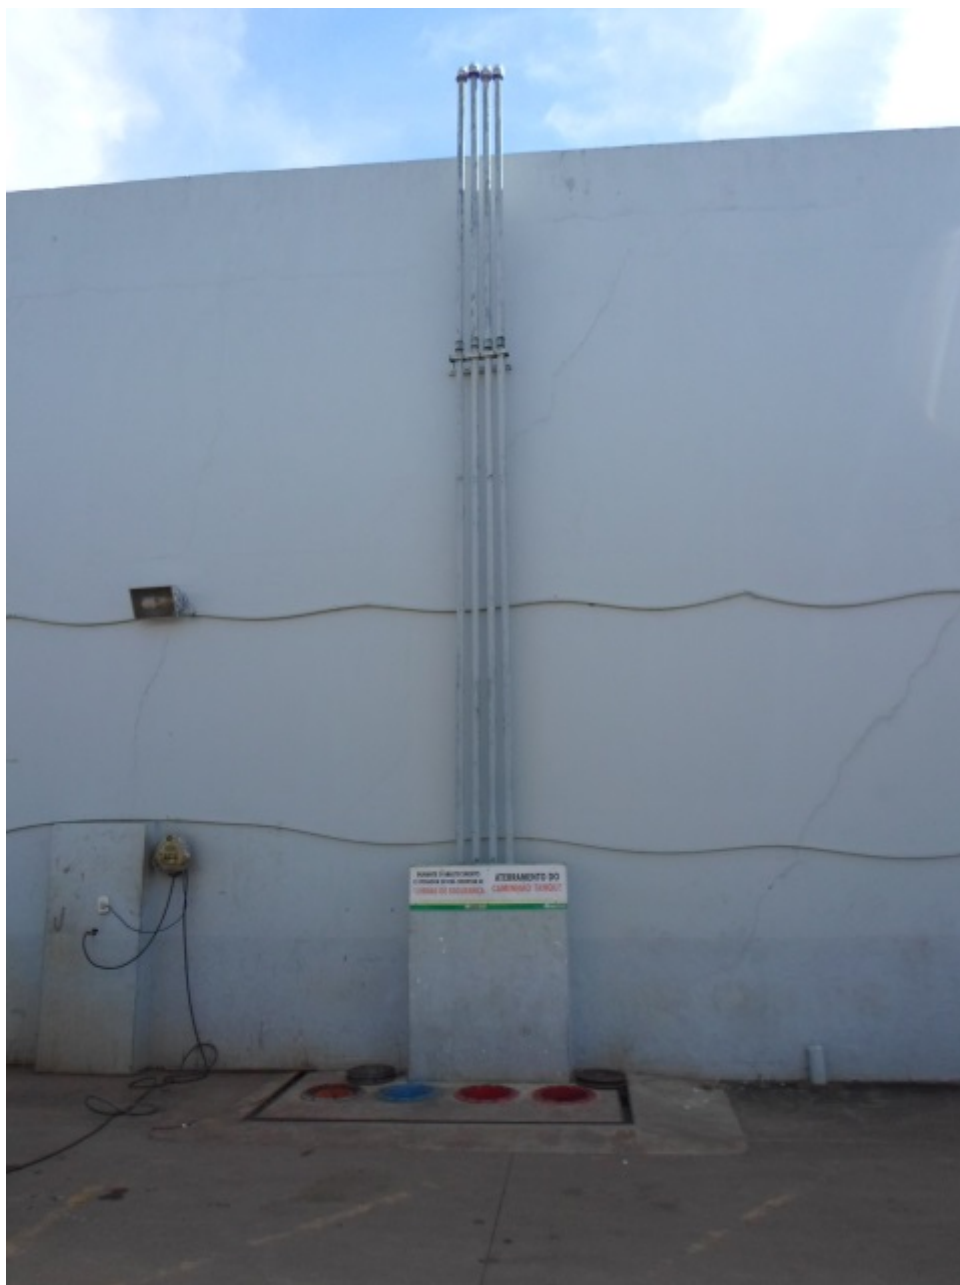
O empreendimento possui 4 (quatro) respiros com terminais corta-chamas instalados e respeitam o raio esférico livre de 1,5 m e altura mínima de 3,70 m, conforme determina a ABNT/NBR 13.783.

**Figura 7.** Detalhe das unidades dos respiros.

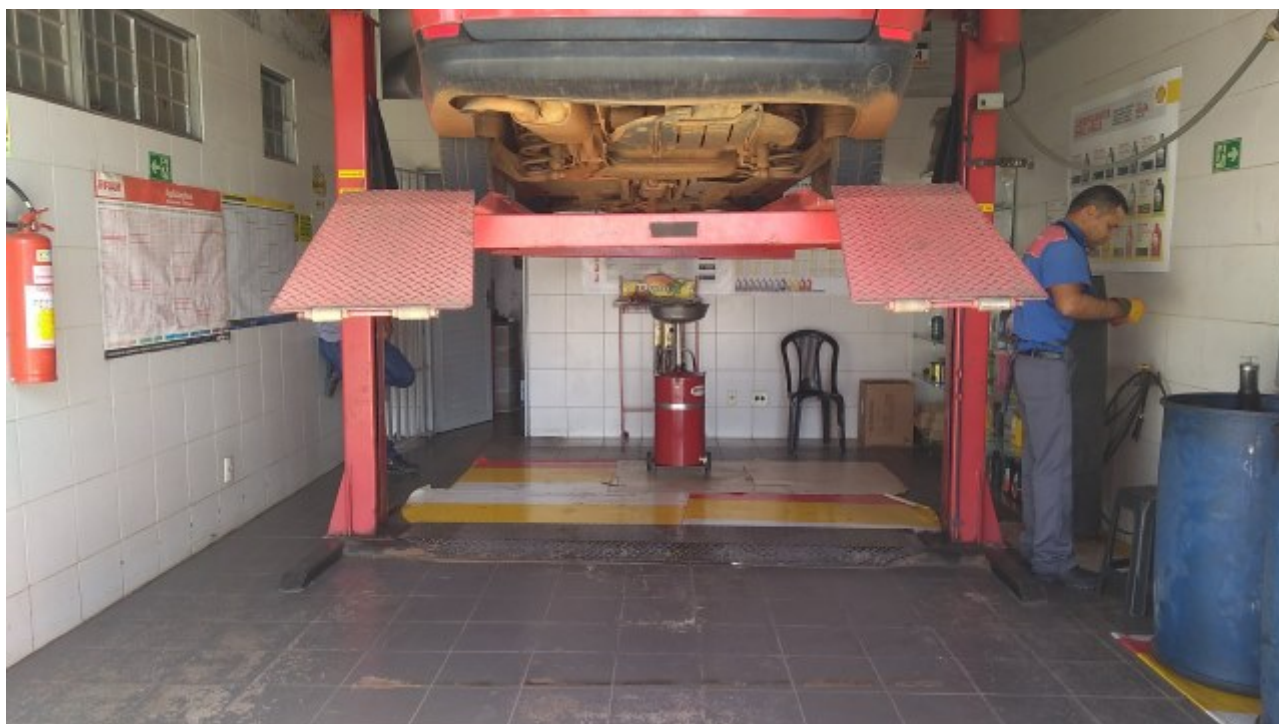
O tanque de OLUC é aéreo, e está em localizado na área de lubrificação, circundado por canaletes e totalmente coberto, o mesmo é válido para o tambor de resíduos Classe I. O piso desta área é do tipo concreto impermeável e possui apenas um elevador.

**Figura 8.** Elevador da Área de Lubrificação.

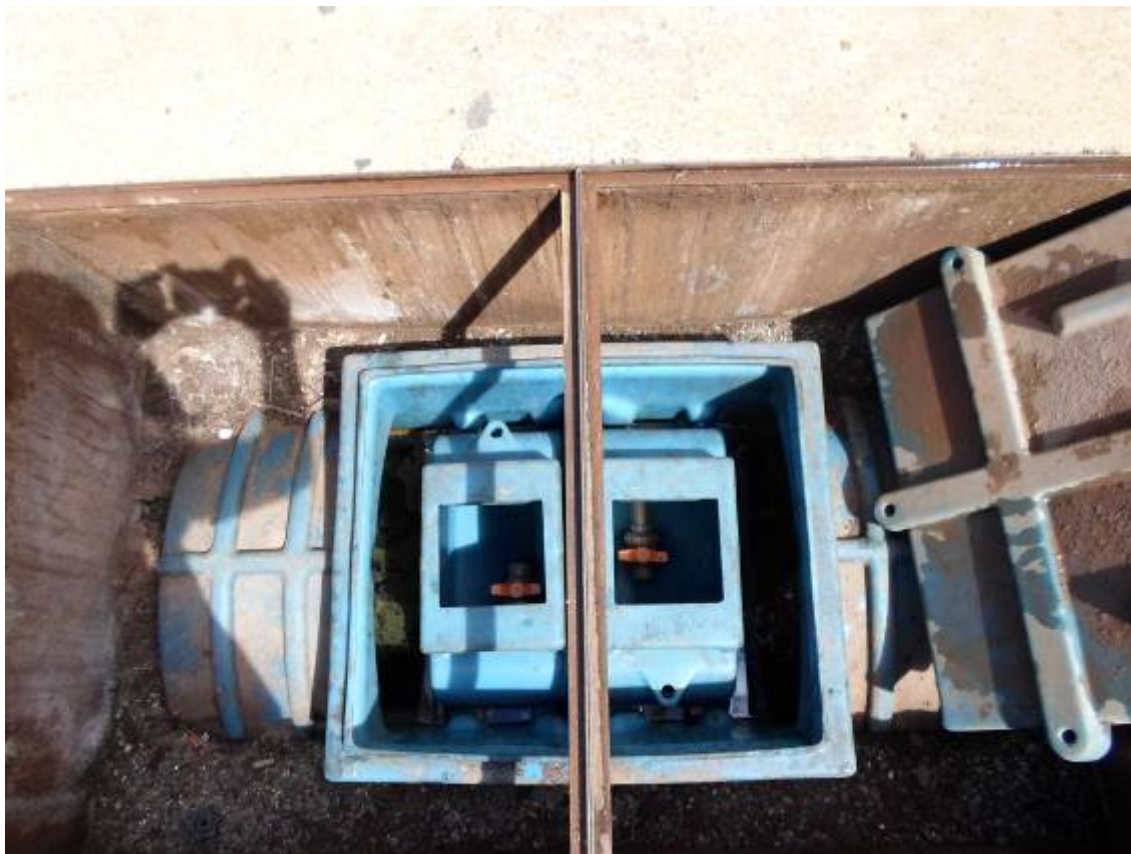
Com relação aos sistemas separadores de água e óleo (SAO), o dedicado à área de abastecimento e lubrificação de veículos, é misto, tendo caixa de areia e caixa de amostragem em alvenaria, caixa separadora e caixa coletora de óleo pré-moldados. Este aparentava ter o funcionamento correto e apresentava razoável manutenção. Existe um segundo SAO, dedicado a área de lavagem, feito de alvenaria e por estar desativado, não constava com manutenção adequada.

**Foto 9.** Caixa Separadora e Coletora de óleo do SAO da pista de abastecimento. Observa-se que os compartimento necessitam de manutenção operacional semanal conforme exige a tabela 1 da ABNT NBR 15594-3:2008.

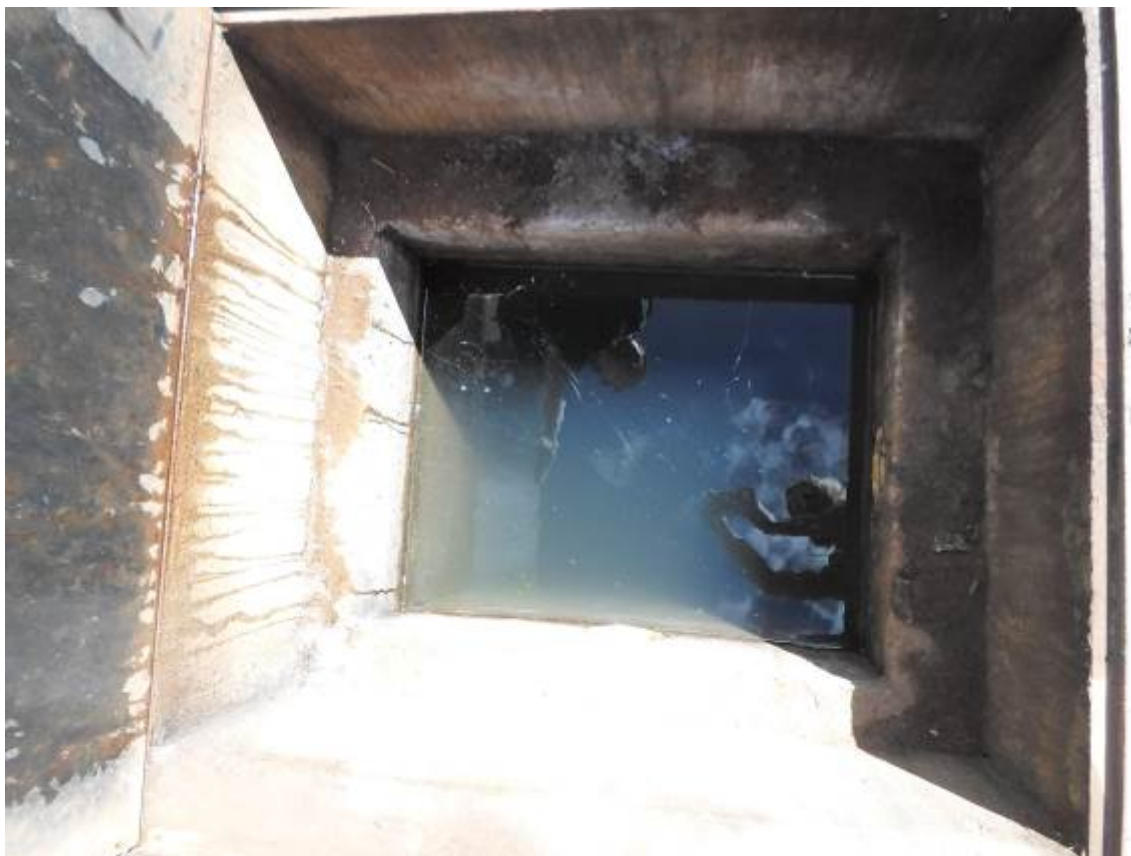
**Foto 10.** Caixa de Areia do SAO da pista de abastecimento. Observa-se que os compartimento necessitam de manutenção operacional

semanal conforme exige a tabela 1 da ABNT NBR 15594-3:2008.
