IBRAM - Parecer Técnico SEI-GDF n.º 8/2019 - IBRAM/PRESI/SULAM/DILAM-VI

Trata-se de análise de Plano de Recuperação de Áreas Degradadas - PRAD em resposta a IT 7 (22554351) de erosão caracterizada por voçoroca com interferência na área de preservação permanente do Córrego da Ponte, na porção oeste do Condomínio Privê do Lago Norte.

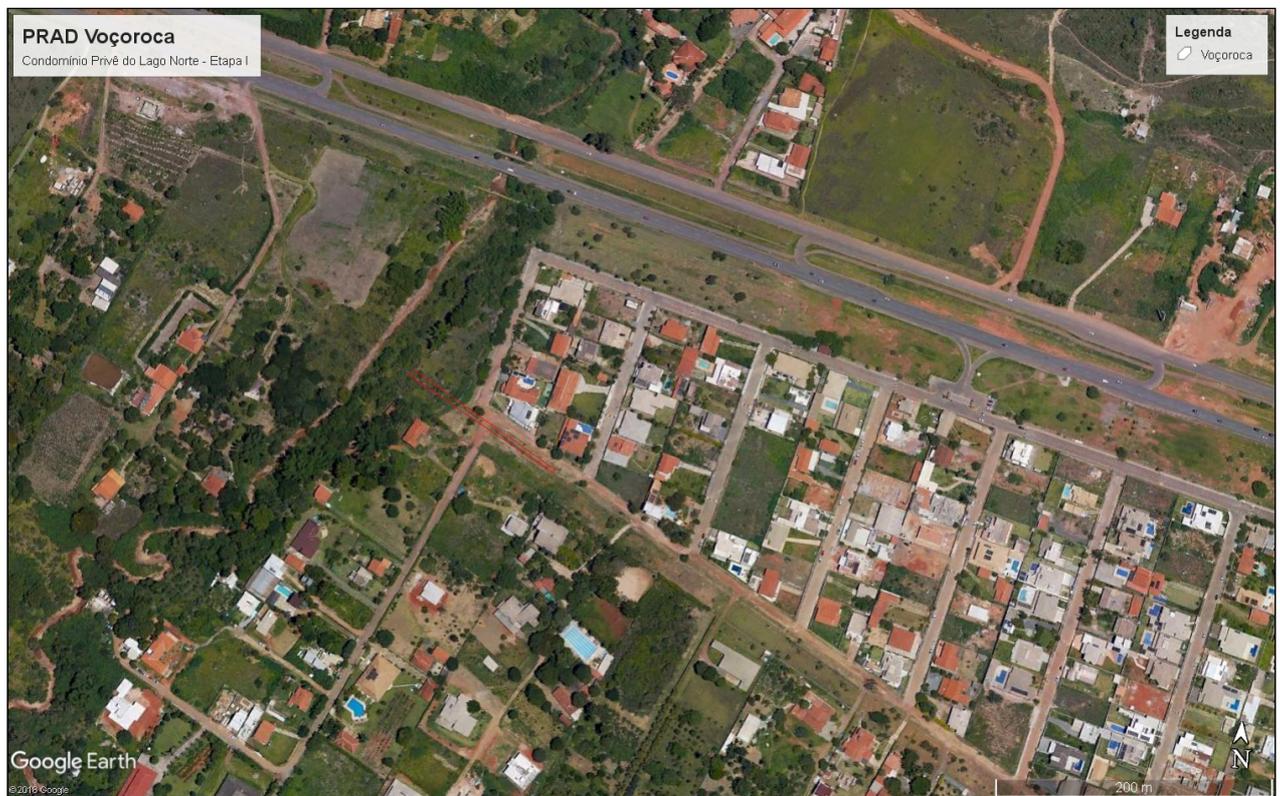
Conforme documentos apresentado, a erosão tem características a montante como sulcos e ravinas e à jusante a é classificada como do tipo voçoroca, tendo toda a área uma extensão em média de 590 metros. O ato motivador de sua formação é pelo mal dimensionamento da drenagem pluvial construída para o parcelamento do condomínio. Já houve inclusive um aterramento da erosão próxima ao córrego que não surtiu efeito, com material sendo carregado, mantendo a abertura da vala.

1. Terraceamento: serão construídos 7 terraços da rua G até próximo a rua B com o objetivo de diminuir a energia do escoamento superficial e aumentar a absorção no solo;
2. Palhçada: serão instaladas 10 barreiras com distancia de 25 metros cada uma, em uma extensão de 240 metros. As barreiras serão compostas de canaletas de apoio para fixação com toras de eucalipto tratado e sacos de areia.
3. Plantio nas proximidades: enriquecimento da regeneração natural com foco em espécies leguminosas de crescimento rápido, principalmente feijão guandu
4. Plantio na erosão: plantio de capim vetiver e enriquecimento a regeneração natural
5. Aplicação de herbicida para controle de plantas invasoras.

Entende-se que as medidas propostas no PRAD são interessantes para conter a erosão em caráter emergencial. No entanto, mesmo havendo o entendimento da Informação Técnica 7 (5909562), é importante retomar a discussão quanto a implantação de parte da infraestrutura de disciplinamento da drenagem pluvial do condomínio como medida corretiva definitiva ao processo erosivo que se evidencia.
