Estudo de Impacto Ambiental / Relatório de Impacto Ambiental  
Bairro Alto Manguelral

Mapa Nº  
**12**

Mapa de Susceptibilidade à Erosão

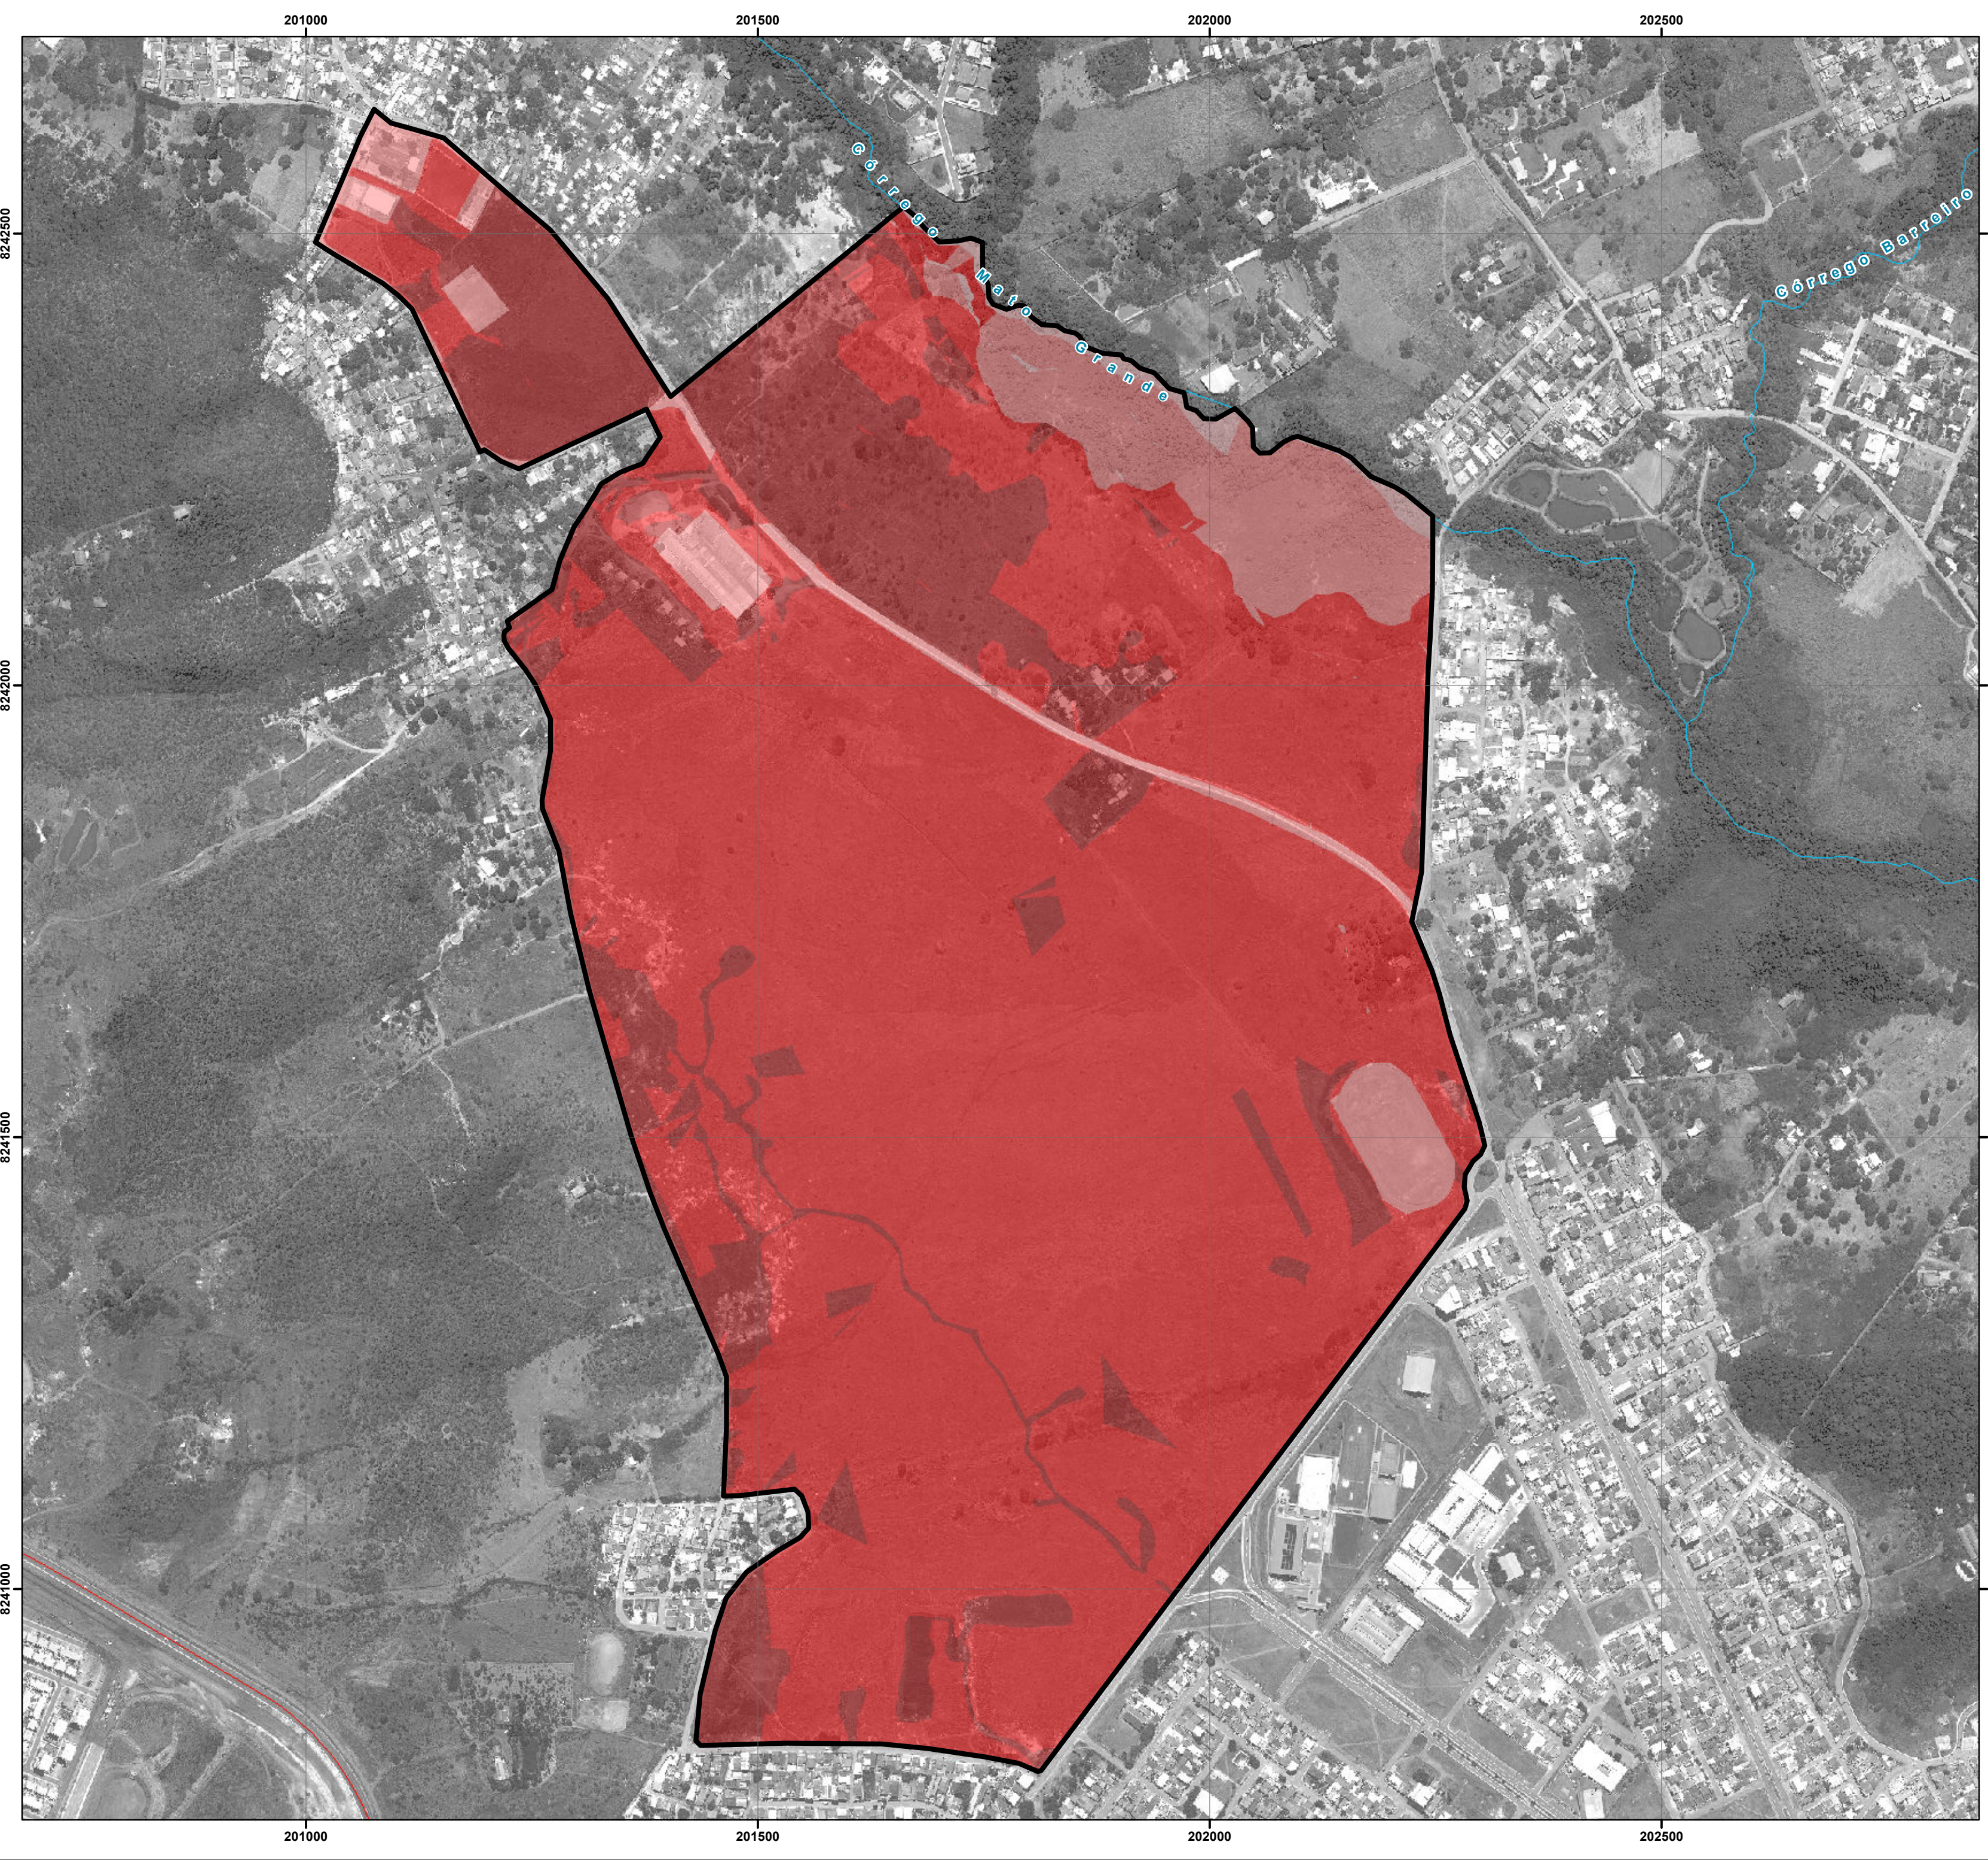
| Potencial de Susceptibilidade à Erosão | |
| Código / Legenda | Enquadramento dos Pesos |
| Baixo (*) | < 3 |
| Moderado | 4 - 6 |
| Alto | 7 - 9 |
| Muito Alto | > 9 |

(\*) Classe inexistente na Área Diretamente Afetada - AID
